# Asbestinventarisatattest

Gloriantlaan 55/1102, 2050 Antwerpen

Attestnummer : 20260116-000128.000

Uitgegeven op : 16.01.2026

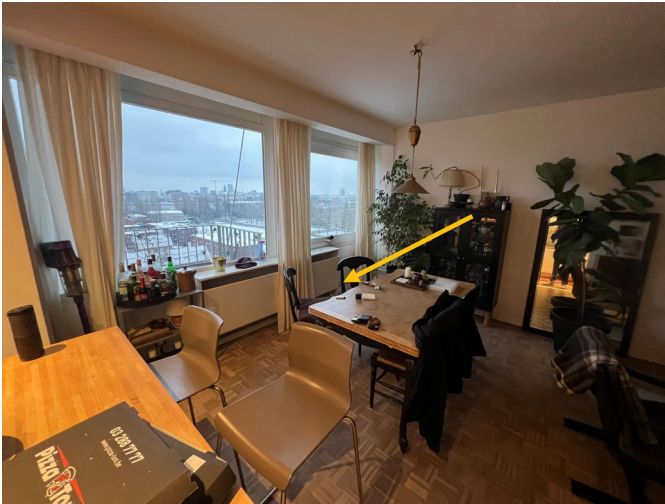
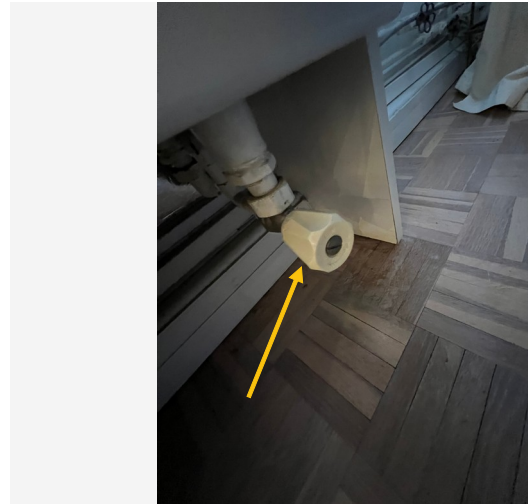
Overzichtsfoto

Detailfoto

| Eindbeoordeling materiaalarisico | Laag materiaalarisico en/of verlaagde kans op vezelvrijgave |

| Asbestsoort (vezeltype) | Crocidoliet aanwezig |
| Toestand van het materiaal | Onbeschadigd, niet verweerd |

| Opmerking | <p>Op de radiatoren in de leefruimte en in de slaapkamer 1 hangen oude radiatorknoppen die bakeliet kunnen bevatten. Geen staalname mogelijk vanwege het risico op grotere dan door de monstername inherente schade. De aangegeven hoeveelheden berusten op een ruwe inschatting en kunnen niet letterlijk overgenomen worden in het kader van een meetstaat voor eventuele werken. Hieraan kunnen geen rechten worden ontleend.</p> |

Zorgvuldig beheren

- Zorg voor een veilig beheer. Vermijd het beschadigen van het asbestmateriaal. Controleer de toestand jaarlijks op wijzigingen.
- Voer bijkomende staalname(s) uit.

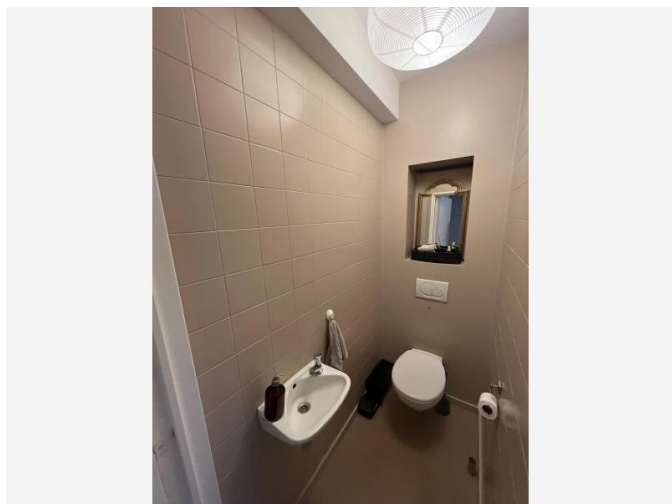
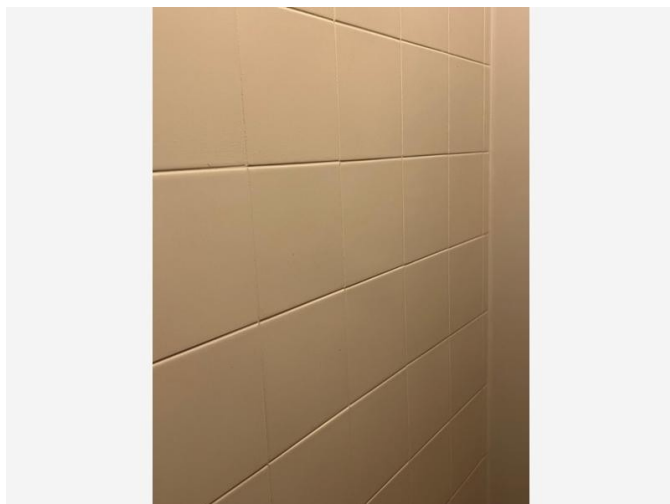
Binnenwanden in de badkamer en in het toilet afgewerkt met een intacte laag faïencetegels zonder zichtbare beschadigingen. Inspectie van de onderliggende lijmlaag is niet mogelijk zonder uitbreiding naar een destructief onderzoek.

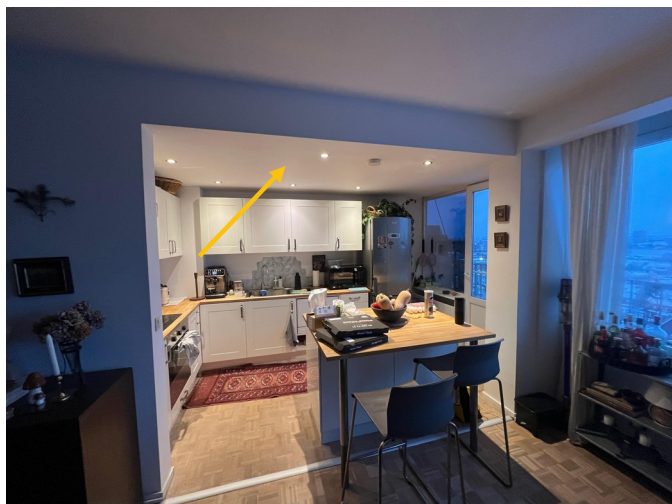
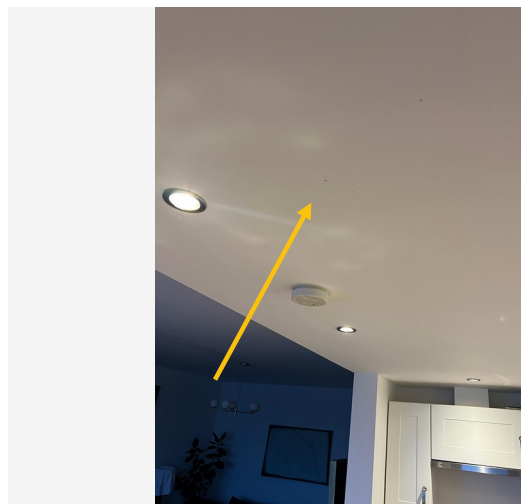
In de keuken is een vals plafond in Gyproc geplaatst. Deze toepassing is niet-asbestverdacht. In het kader van het niet destructief onderzoek konden eventuele onderliggende lagen niet geïnspecteerd worden.

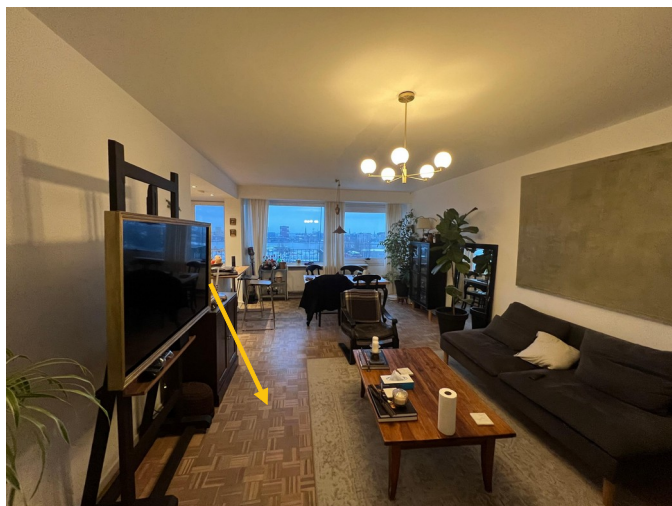
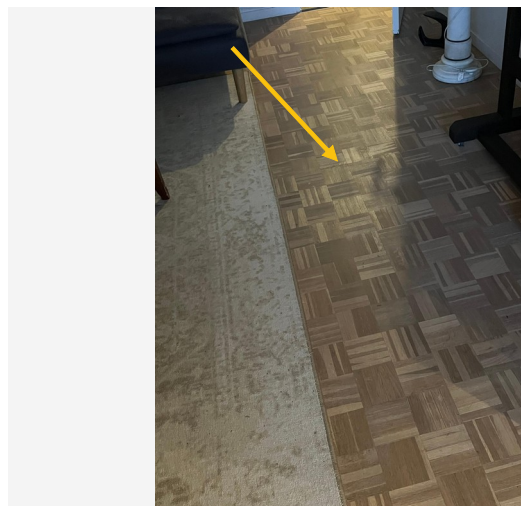
In de leefruimte, in de keuken en in de inkomhal ligt parket. In de slaapkamers 1 en 2 en in het toilet is een soepel vloerzeil geplaatst. In de badkamer liggen er tegels. Al deze toepassingen zijn niet-asbestverdacht. In het kader van het niet destructief onderzoek konden eventuele onderliggende lagen niet geïnspecteerd worden.

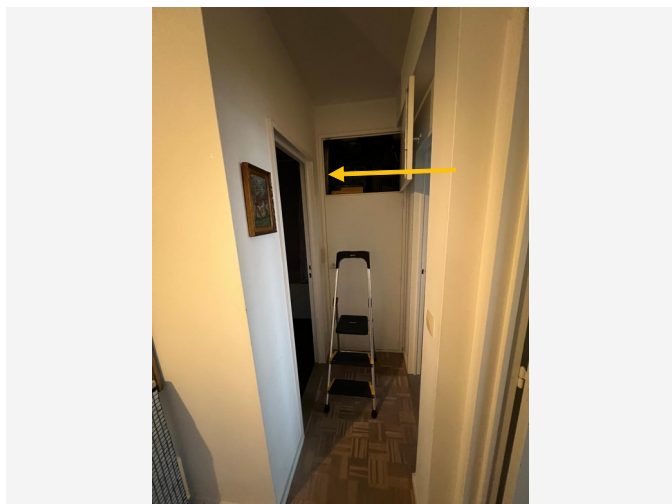
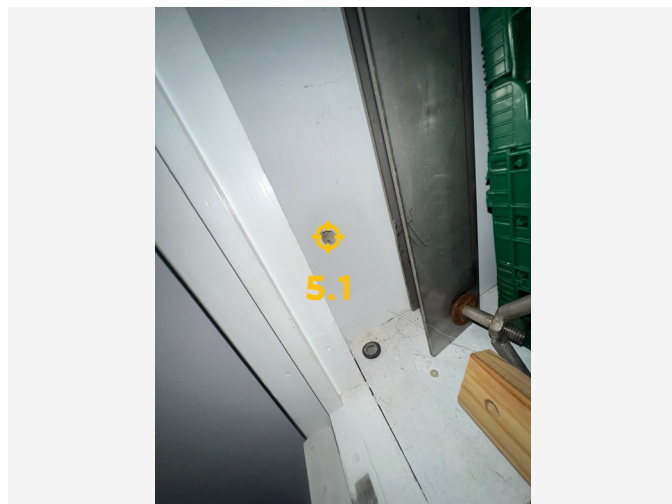
## Fiche 5: Pleisterwerk wanden

Geen asbest

| # | Type | Referentie | Resultaat |
|---|---|---|---|
| 5.1 | Mengmonster | M02 | Geen asbest |

| Opmerking | Het pleisterwerk aan de wanden werd bemonsterd in de ingemaakte kast in de hal (individuele ruimte) en in de badkamer (natte ruimte). Er is geen stookruimte (collectieve verwarming) noch een trappenhall aanwezig in het appartement. De twee stalen werden verdeeld in één mengmonster. De aangegeven hoeveelheden berusten op een zo nauwkeurig mogelijke inschatting en kunnen niet letterlijk overgenomen worden in het kader van een meetstaat voor eventuele werken. Hieraan kunnen geen rechten worden ontleend. |

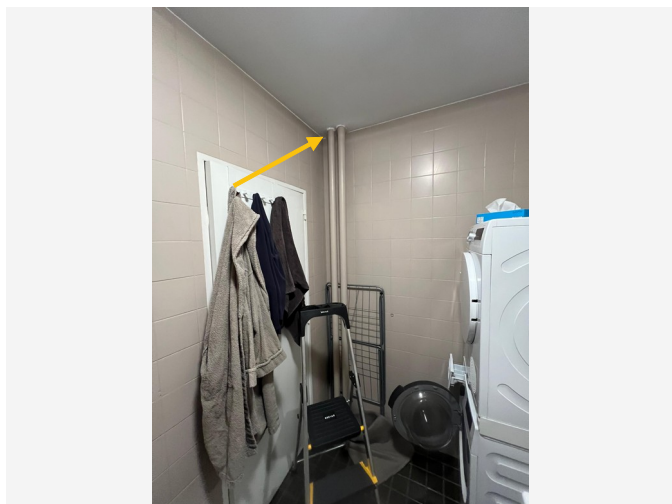
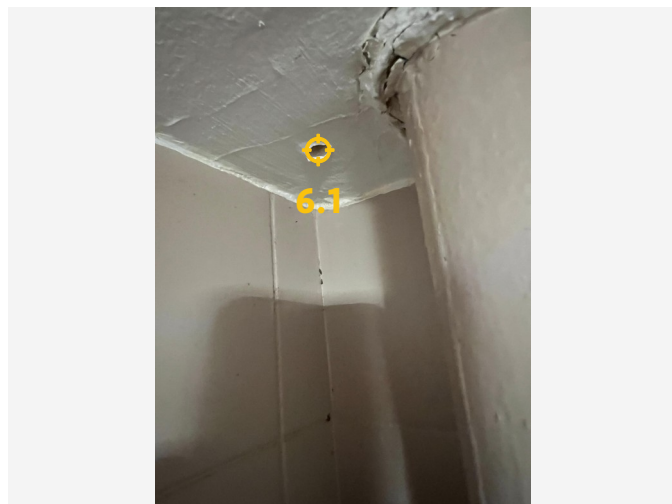
## Fiche 6: Pleisterwerk plafonds

Geen asbest

| # | Type | Referentie | Resultaat |
|---|---|---|---|
| 6.1 | Mengmonster | M01 | Geen asbest |

| Opmerking | Het pleisterwerk aan de plafonds werd bemonsterd in de slaapkamer 2 ter hoogte van een bestaande beschadiging (individuele ruimte) en in de badkamer (natte ruimte). Er is geen stookruimte (collectieve verwarming) noch een trappenhal aanwezig in het appartement. De twee stalen werden verdeeld in één mengmonster. De aangegeven hoeveelheden berusten op een zo nauwkeurig mogelijke opmeting en kunnen niet letterlijk overgenomen worden in het kader van een meetstaat voor eventuele werken. Hieraan kunnen geen rechten worden ontleend. |

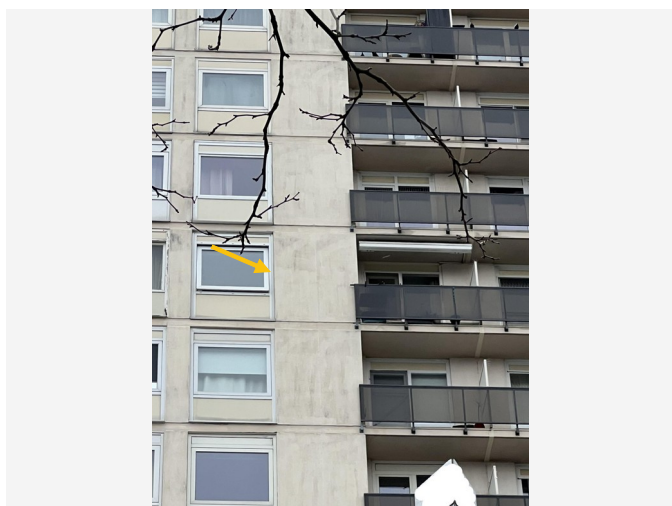
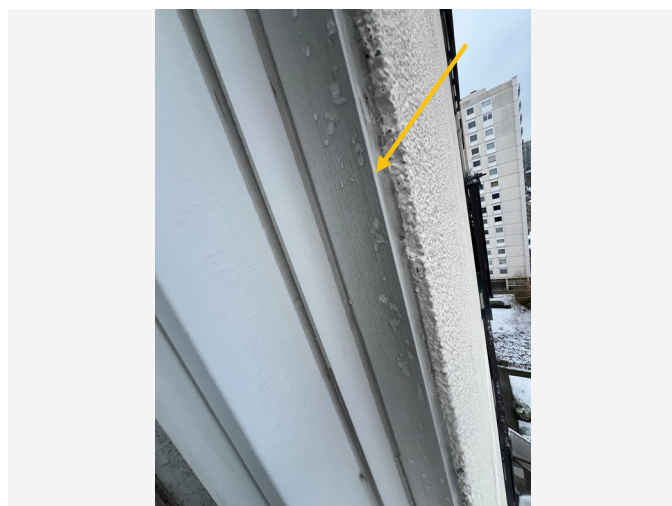
### Fiche 7: Afdichtingsmateriaal aan schrijnwerk

| Beschrijving | Notitie | Terug te vinden op plannen |
|---|---|---|
| Fiche 7: Afdichtingsmateriaal aan schrijnwerk | Geen verdachte mastieken waar te nemen tijdens de inspectie naar de afdichting van het schrijnwerk. In het kader van het niet destructief onderzoek konden eventuele onderliggende lagen niet geïnspecteerd worden. | - |
