# Asbestinventarisatattest

Parijslaan 23, 2660 Antwerpen

Attestnummer : 20260106-000021.000

Uitgegeven op : 06.01.2026

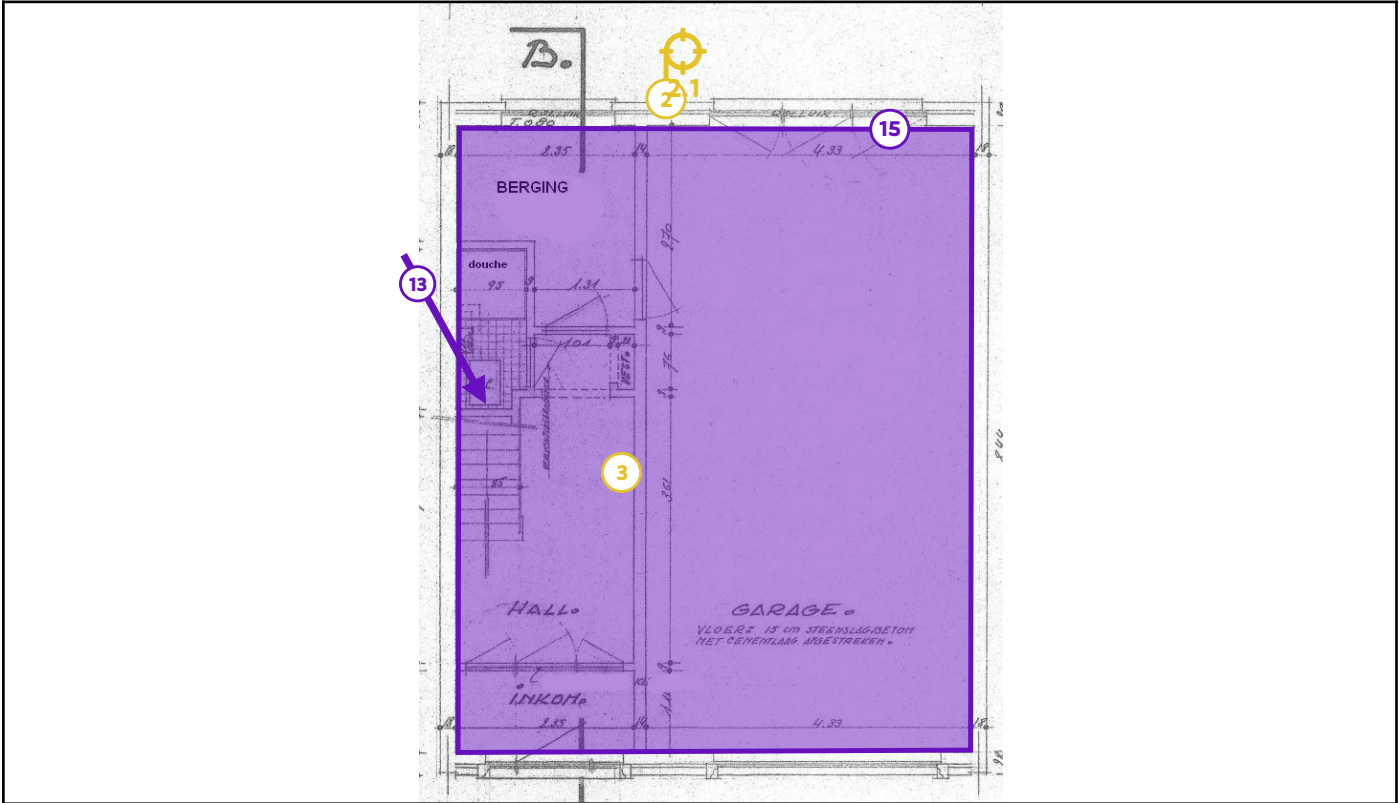
# Plan 1.1: GLV: afvoer-bakeliet-buis-vloeren

| Beschrijving | Type | Actie |
|---|---|---|
| 2. Buis in afvoerput | Asbestmateriaal | Zorgvuldig beheren |
| 3. Bakeliet radiatorknop | Asbestmateriaal | Zorgvuldig beheren |

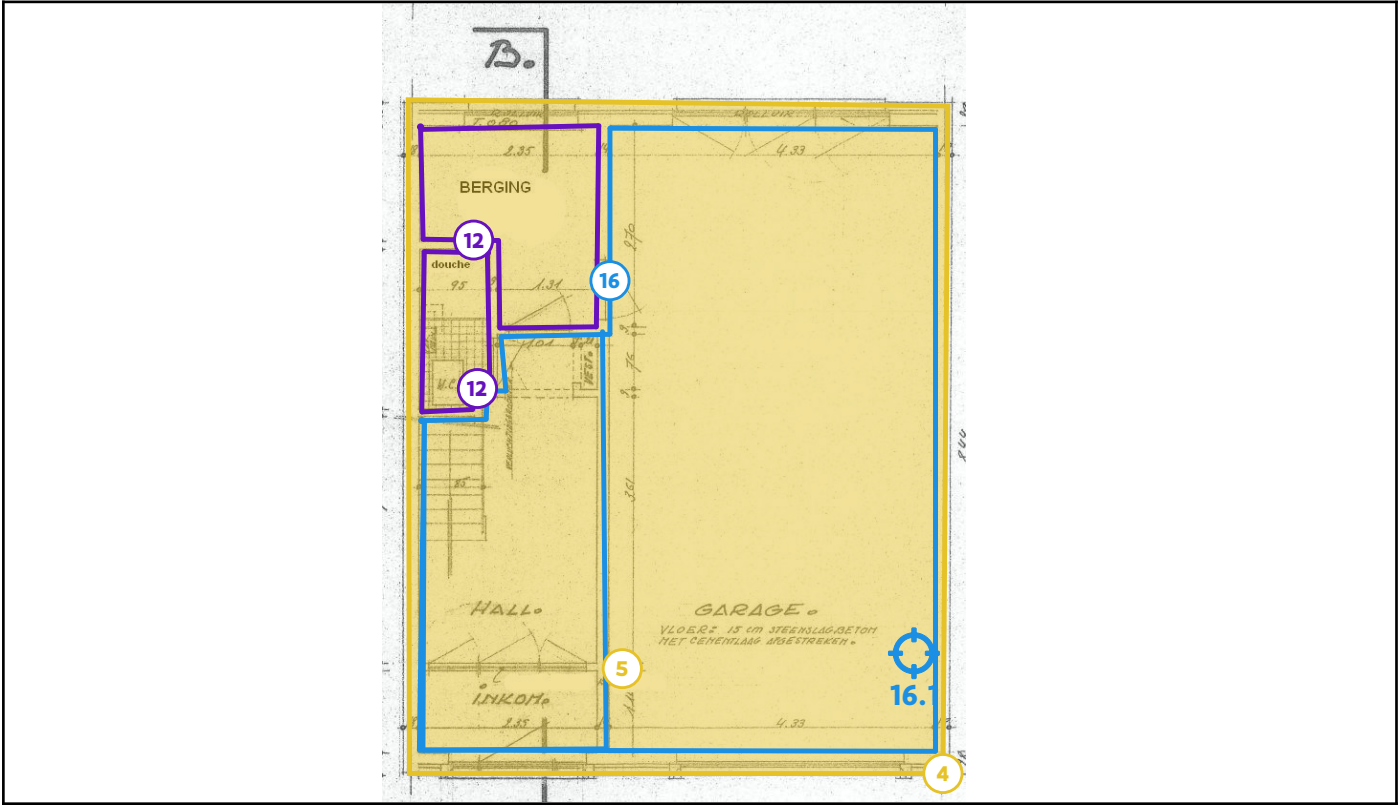
# Plan 1.2: GLV: tegellijm-pleister wanden-bakeliet-roofing

| Beschrijving | Type | Actie |
|---|---|---|
| 4. Roofing | Asbestmateriaal | Zorgvuldig beheren |
| 5. Bakeliet schakel- en meterkasten | Asbestmateriaal | Zorgvuldig beheren |

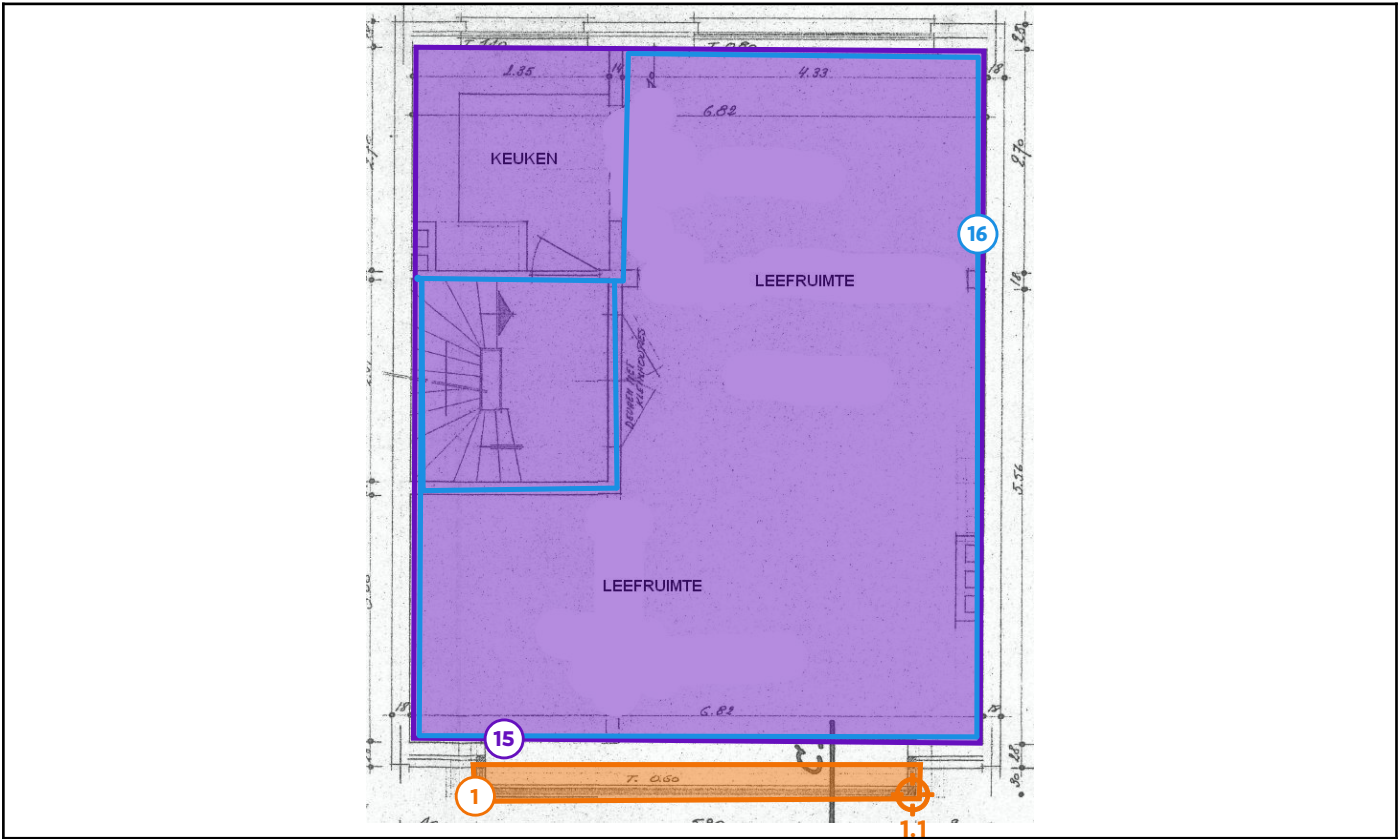
# Plan 1.4: 1V: leien-vloeren-pleister wanden

| Beschrijving | Type | Actie |
|---|---|---|
| 1. Leien | Asbestmateriaal | Verwijderen |
| 1.1 Code: M03 | Puntmonster | - |

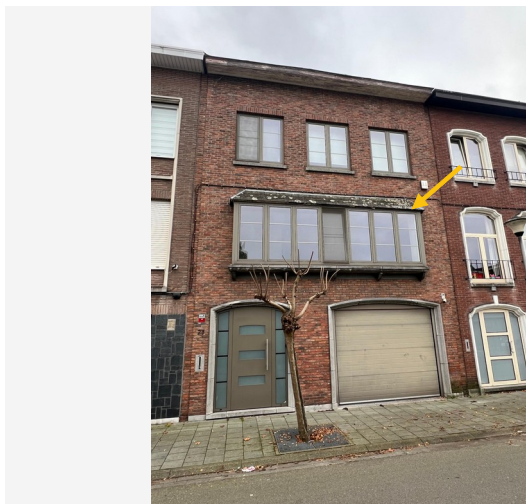
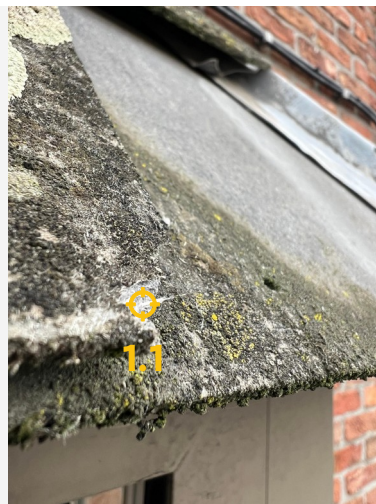
Het asbestmateriaal valt onder de mijlpaal van 2034.

| Eindbeoordeling materiaalrisico | Verhoogd materiaalrisico en/of verhoogde kans op vezelvrijgave |

| Toestand van het materiaal | Matig beschadigd, matig verweerd |

| # | Type | Referentie | Resultaat |
|---|---|---|---|
| 1.1 | Puntmonster | M03 | Chrysotiel |

| Opmerking | De asbestverdachte leien op het dakje aan de uitbouw van de voorgevel werden bemonsterd. De aangegeven hoeveelheden berusten op een zo nauwkeurig mogelijke opmeting en kunnen niet letterlijk overgenomen worden in het kader van een meetstaat voor eventuele werken. Hieraan kunnen geen rechten worden ontleend. |

Verwijderen

- Zorg voor een veilig beheer. Vermijd het beschadigen van het asbestmateriaal. Controleer de toestand jaarlijks op wijzigingen.
- Hemelwater dat afspoelt van asbestcement daken of gevels kan asbestdeeltjes bevatten. Gebruik het enkel voor gesloten circuits (bv. spoelen toiletten). Reinig na het vervangen van het dak of de gevel de dakgoten en regenwaterput of -ton om asbesthoudend sediment of slib te verwijderen

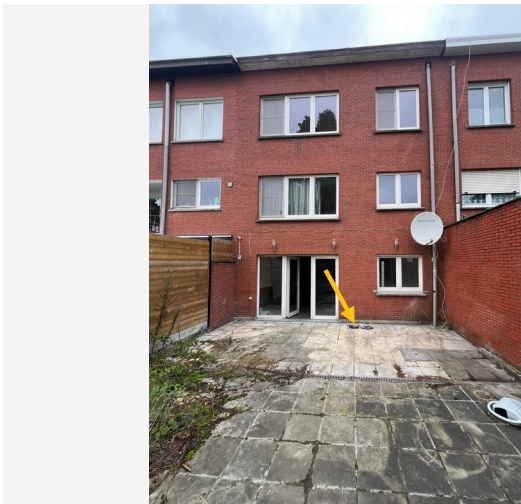
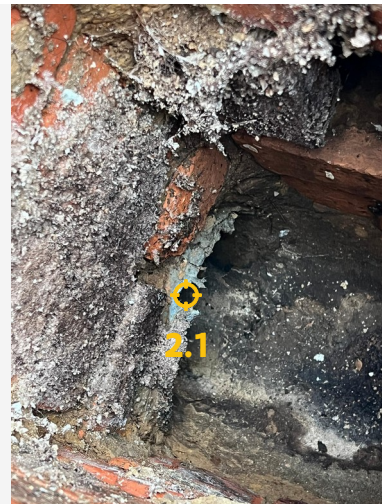
Het asbestmateriaal valt onder de mijlpaal van 2040.

| Eindbeoordeling materiaalrisico | Laag materiaalrisico en/of verlaagde kans op vezelvrijgave |

| Opmerking | <p>De asbestverdachte afvoerbuiz in één van de afvoerputten aan de achterzijde van de woning werd bemonsterd. De precieze omvang van de buis is niet vast te stellen binnen het kader van het niet-destructief onderzoek. Mogelijks loopt deze buis volledig door onder de woning. De aangegeven hoeveelheden berusten op een ruwe inschatting en kunnen niet letterlijk overgenomen worden in het kader van een meetstaat voor eventuele werken. Hieraan kunnen geen rechten worden ontleend. Het is aangeraden om bij grondwerken rond de woning alle aanwezige afvoerbuizen te inspecteren op de eventuele aanwezigheid van asbest.</p> |

Zorgvuldig beheren

- Zorg voor een veilig beheer en verwijder dit asbestmateriaal wanneer het bij werken eenvoudig bereikbaar wordt. Controleer de toestand jaarlijks op wijzigingen.

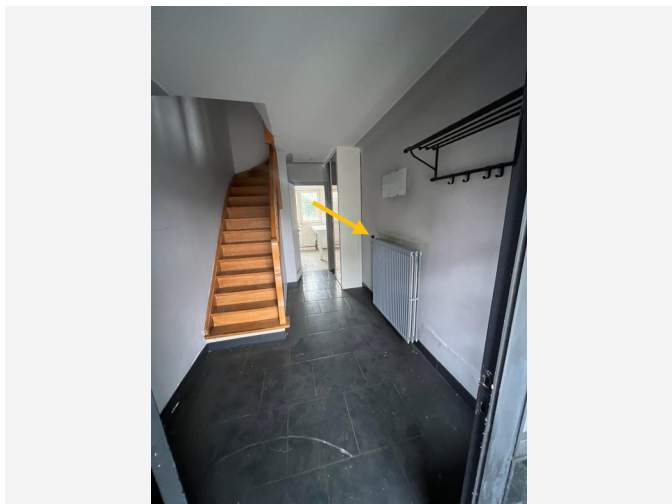
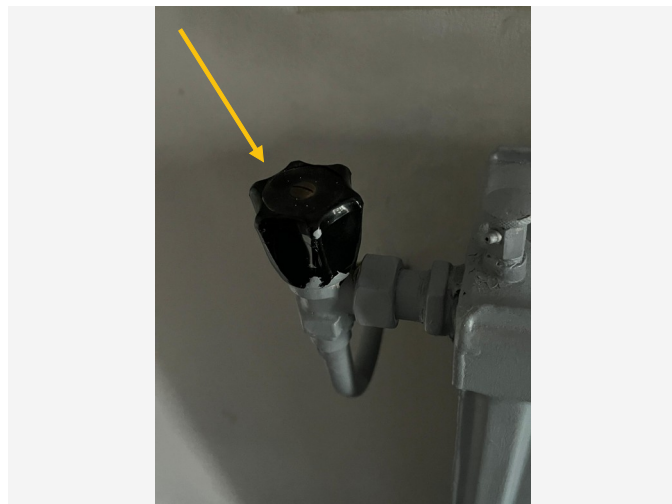
| Identificatiemethode | <p>De asbestdeskundige beoordeelt het materiaal als asbestverdacht en dus asbesthoudend, en dit zonder monstername.</p> <p>Motivatie: De monstername brengt andere schade aan dan schade die inherent is aan de monstername.</p> |
| Opmerking | Op de radiator in de inkomhal hangt een oude radiatorknop die bakeliet kan bevatten. Geen staalname mogelijk vanwege het risico op grotere dan door de monstername inherente schade. De aangegeven hoeveelheden berusten op een ruwe inschatting en kunnen niet letterlijk overgenomen worden in het kader van een meetstaat voor eventuele werken. Hieraan kunnen geen rechten worden ontleend. |

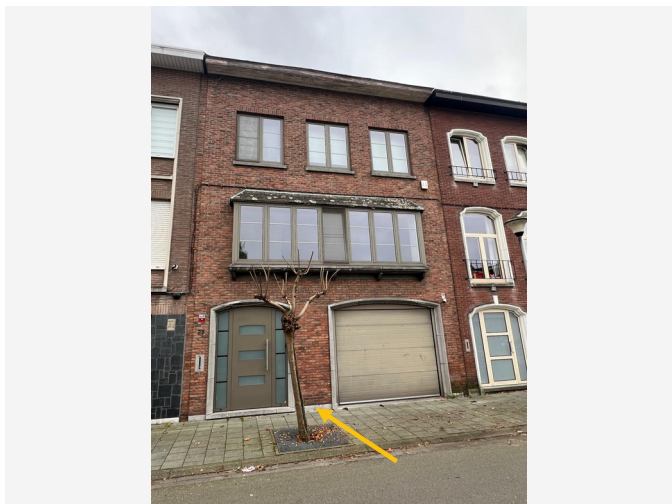
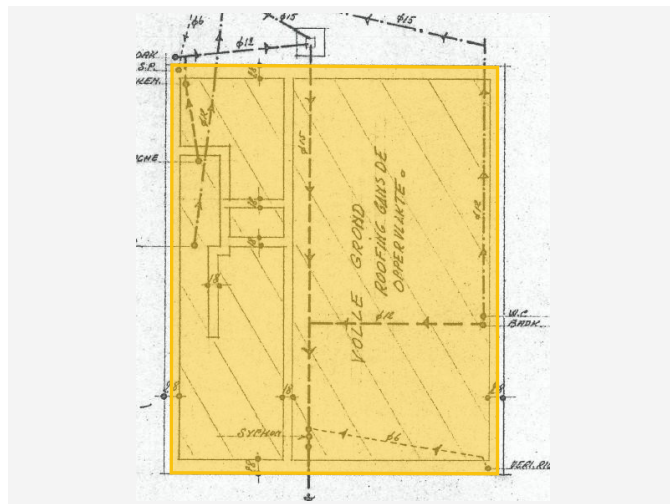
| Opmerking | De woning werd gebouwd op volle grond. Uit het plan blijkt dat over de ganse oppervlakte van de woning een laag roofing werd aangebracht. De aangegeven hoeveelheden berusten op een zo nauwkeurig mogelijke opmeting en kunnen niet letterlijk overgenomen worden in het kader van een meetstaat voor eventuele werken. Hieraan kunnen geen rechten worden ontleend. |

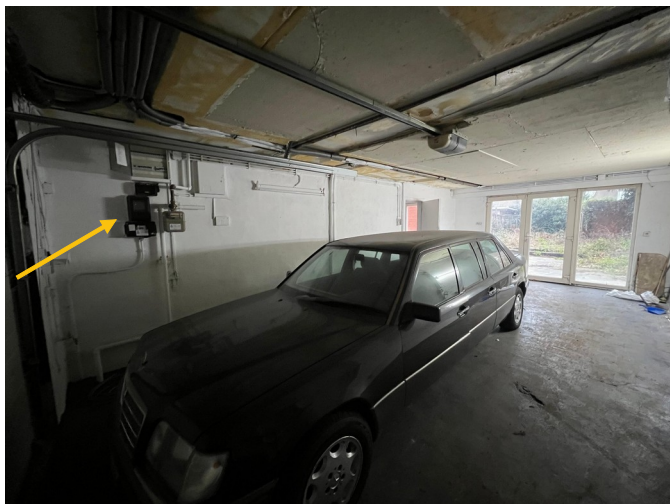
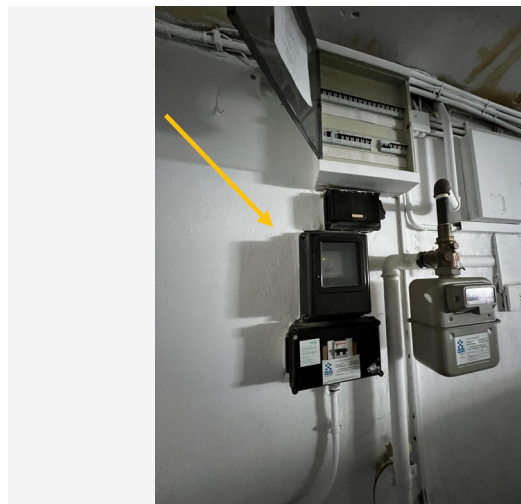
| Identificatiemethode | <p>De asbestdeskundige beoordeelt het materiaal als asbestverdacht en dus asbesthoudend, en dit zonder monstername.</p> <p>Motivatie: De monstername brengt andere schade aan dan schade die inherent is aan de monstername.</p> |
| Opmerking | <p>In de garage hangen oude meter- en schakelkasten die bakeliet kunnen bevatten. Geen staalname mogelijk vanwege het risico op grotere dan door de monstername inherente schade. De aangegeven hoeveelheden berusten op een ruwe inschatting en kunnen niet letterlijk overgenomen worden in het kader van een meetstaat voor eventuele werken. Hieraan kunnen geen rechten worden ontleend.</p> |
