# Asbestinventarisatetest

Antwerpsesteenweg 281/001, 2660 Antwerpen

Attestnummer : 20251122-000087.000

## Zone 1: Appartement bus 001

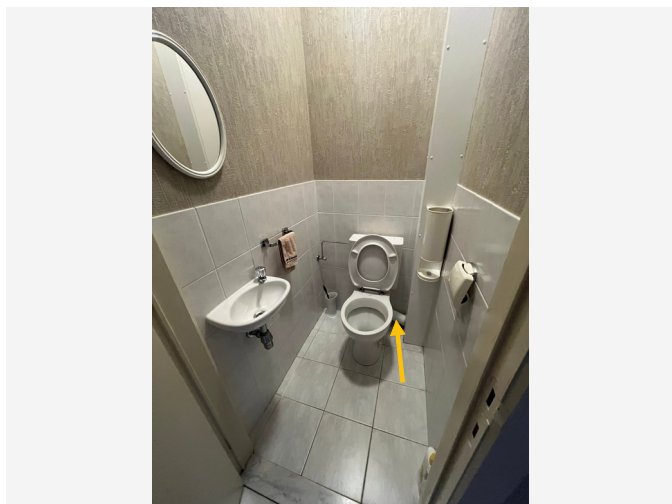
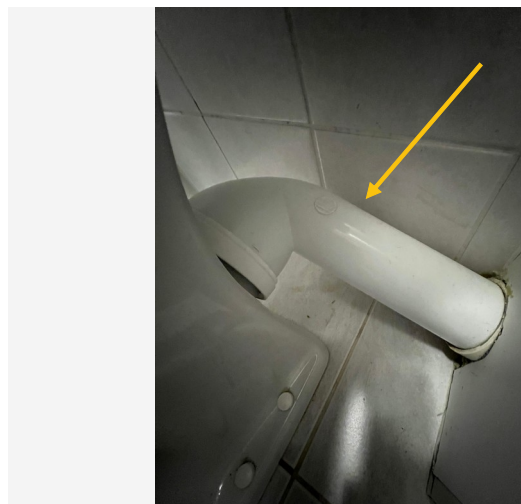
De afvoer van het toilet is niet-asbestverdacht voor wat betreft het zichtbare gedeelte. In het kader van het niet destructief onderzoek konden eventuele onder- of bovenliggende elementen niet geïnspecteerd worden.

| Basis voor advies | De asbestdeskundige beoordeelt het materiaal als niet-asbestverdacht. |

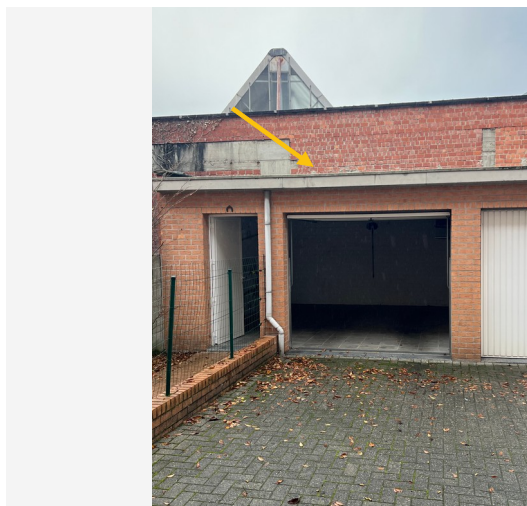
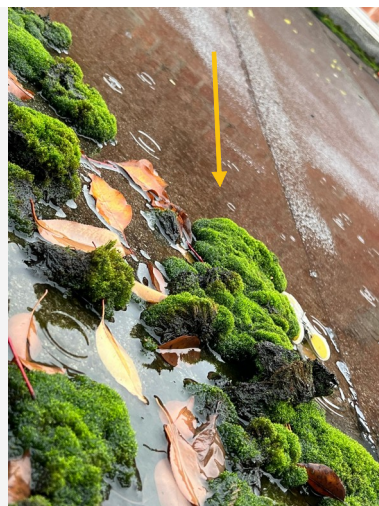
De dakafdichting van de garagebox bevat mogelijk asbestverdachte roofing doch behoort tot de gemeenschappelijke delen van het gebouw die thans geen deel uitmaken van het inspectiegebied van de huidige opdracht.

| Basis voor advies | Beoordeling op basis van expertise met een vaststelling door de asbestdeskundige. |

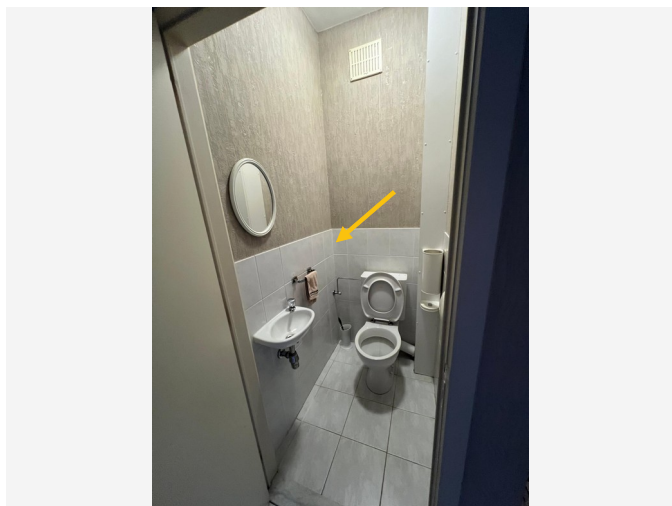
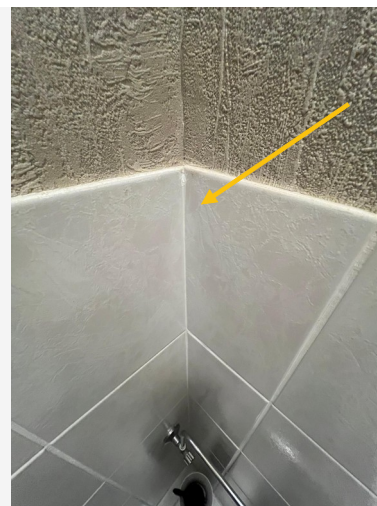
Binnenwanden in de keuken, in de badkamer en in het toilet afgewerkt met een intacte laag faiencetegels zonder zichtbare beschadigingen. Inspectie van de onderliggende lijmlaag of tegels zelf is niet mogelijk zonder uitbreiding naar een destructief onderzoek.

| Basis voor advies | Beoordeling op basis van expertise met een vaststelling door de asbestdeskundige. |

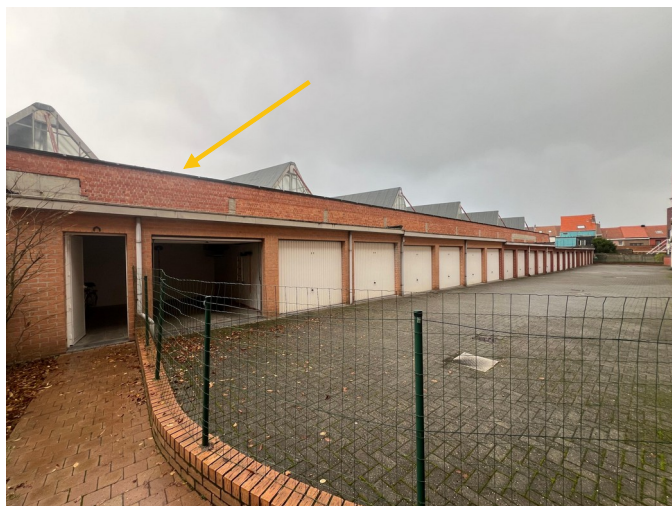
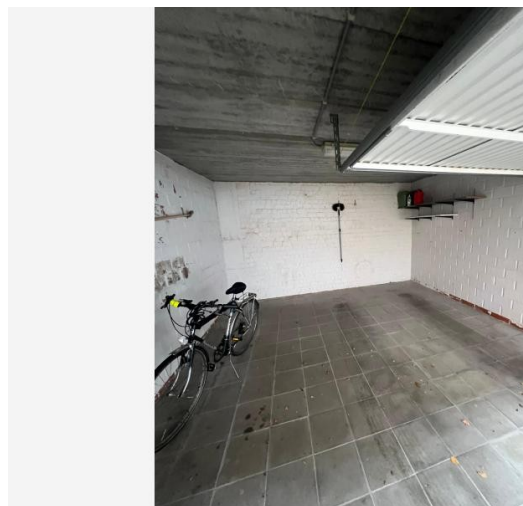
De garagebox 16 hoort bij het appartement bus 001 en bestaat uit niet-asbestverdachte toepassingen voor wat betreft de wanden (baksteen), de vloer (dallen) en het plafond (beton). In het kader van het niet destructief onderzoek konden eventuele onderliggende lagen niet geïnspecteerd worden.

| Basis voor advies | De asbestdeskundige beoordeelt het materiaal als niet-asbestverdacht. |

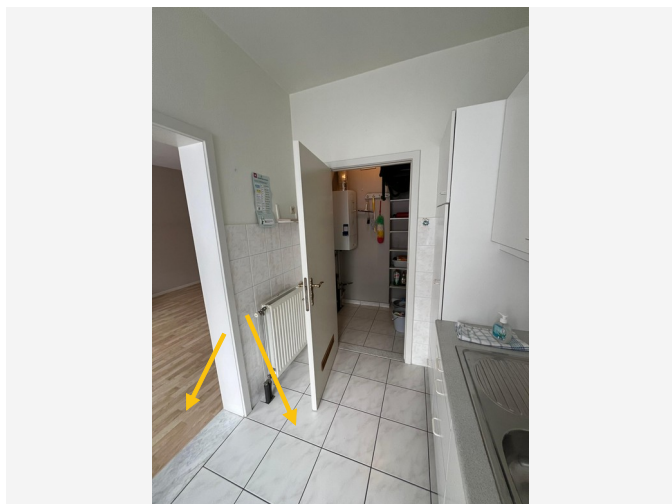
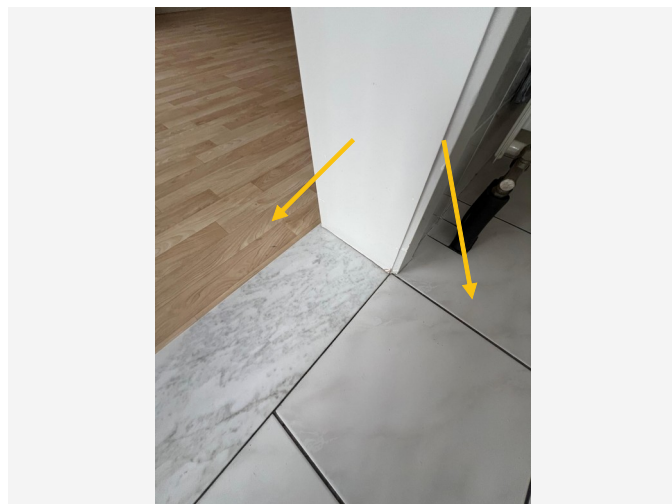
In de slaapkamer 2, in de inkomhal, in het toilet, in de badkamer, in de berging en in de keuken zijn tegels geplaatst. In de slaapkamer 1 en in de leefruimte ligt een soepel vloerzeil. Al deze toepassingen zijn niet-asbestverdacht. In het kader van het niet destructief onderzoek konden eventuele onderliggende lagen niet geïnspecteerd worden.

| Basis voor advies | De asbestdeskundige beoordeelt het materiaal als niet-asbestverdacht. |

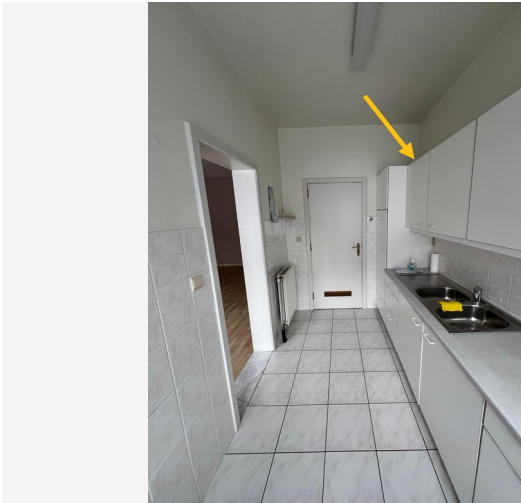
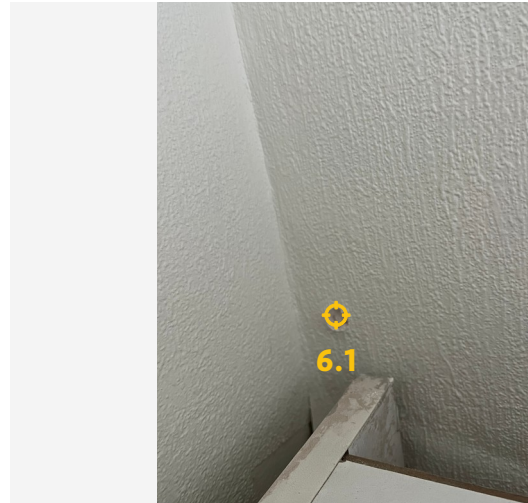
## Fiche 6: Pleisterwerk wanden

Geen asbest

| # | Type | Referentie | Resultaat |
|---|---|---|---|
| 6.1 | Mengmonster | M02 | Geen asbest |

| Opmerking | Het pleisterwerk aan de wanden werd bemonsterd in de berging waar de ketel staat opgesteld (stookruimte), in de slaapkamer 2 (individuele ruimte) en in de keuken (natte ruimte). Er is geen trappenhuis aanwezig in het appartement. De drie stalen werden verdeeld in één mengmonster. De aangegeven hoeveelheden berusten op een ruwe inschatting en kunnen niet letterlijk overgenomen worden in het kader van een meetstaat voor eventuele werken. Hieraan kunnen geen rechten worden ontleend. |

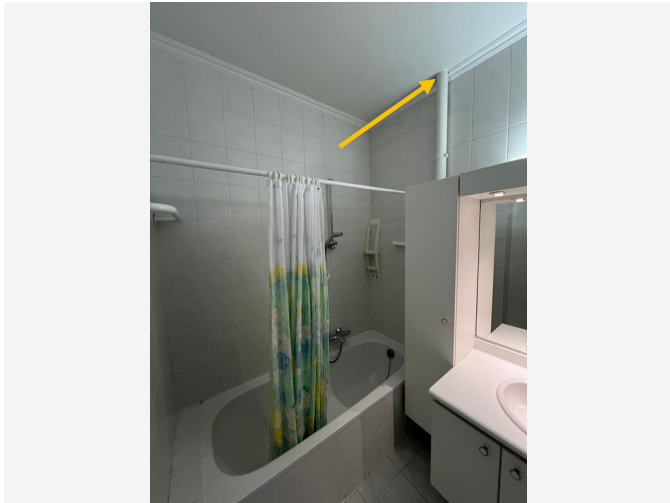
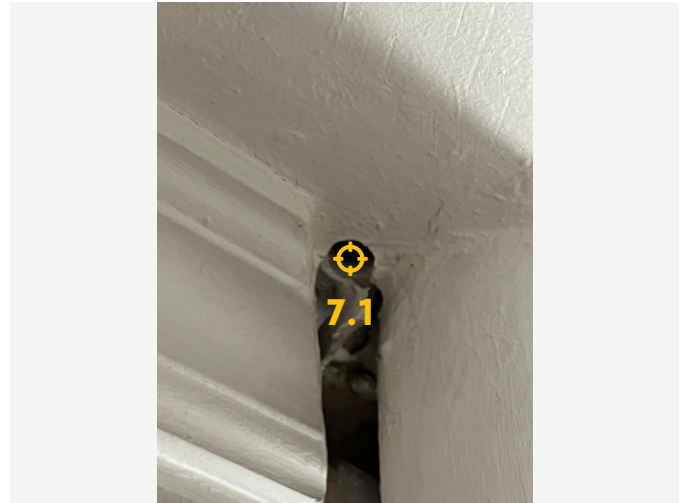
## Fiche 7: Pleisterwerk plafonds

Geen asbest

| # | Type | Referentie | Resultaat |
|---|---|---|---|
| 7.1 | Mengmonster | M01 | Geen asbest |

| Opmerking | Het pleisterwerk aan de plafonds werd bemonsterd in de berging waar de ketel staat opgesteld (stookruimte), in de leefruimte ter hoogte van een bestaande beschadiging (individuele ruimte) en in de badkamer (natte ruimte). Er is geen trappenhuis aanwezig in het appartement. De drie stalen werden verdeeld in één mengmonster. De aangegeven hoeveelheden berusten op een ruwe inschatting en kunnen niet letterlijk overgenomen worden in het kader van een meetstaat voor eventuele werken. Hieraan kunnen geen rechten worden ontleend. |

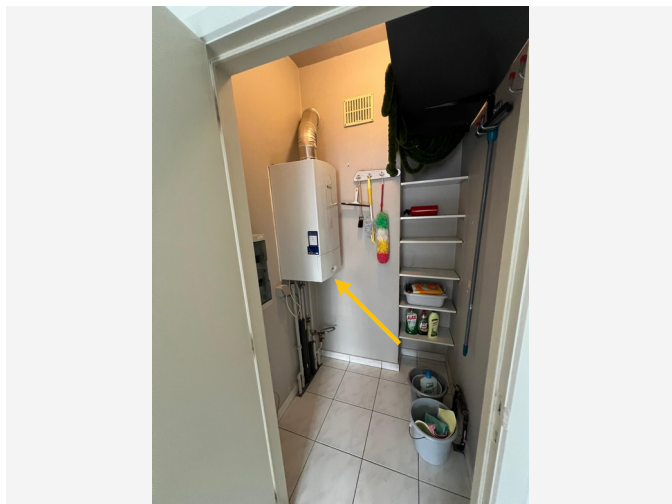
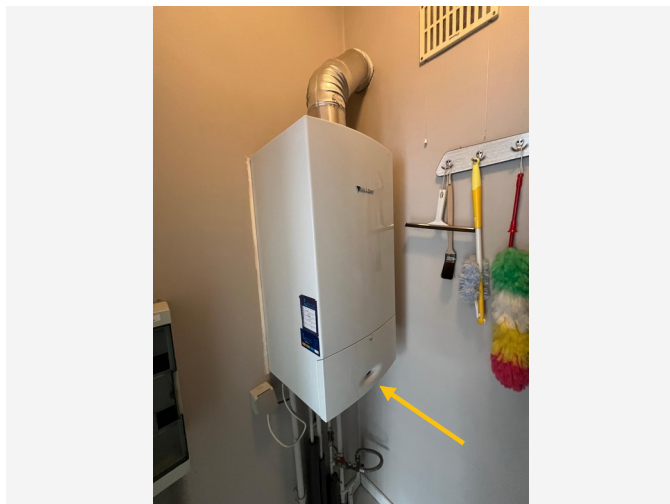
### Fiche 8: Materialen aan de stookketel

| Beschrijving | Notitie | Terug te vinden op plannen |
|---|---|---|
| Fiche 8: Materialen aan de stookketel | Uit de ketelkenplaat van de ketel Junkers Ceraclass Excellence ZWC24-3MF kunnen we afleiden dat het productiejaar 2015 betreft. Omwille van het bouwjaar (na 2000) kunnen de toepassingen (dichtingen) in het toestel als niet-asbestverdacht worden beschouwd. Ook rond de stookketel bevinden zich geen asbestverdachte materialen. | - |

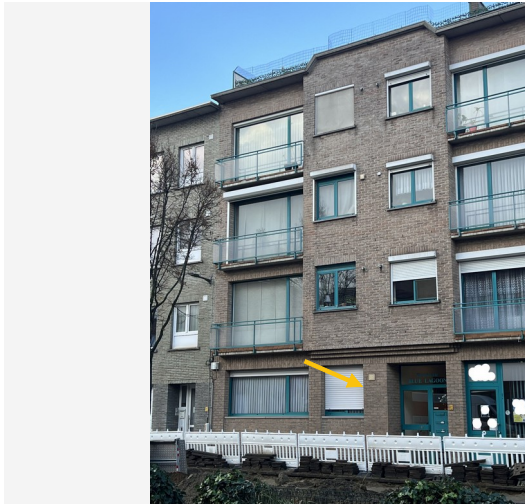
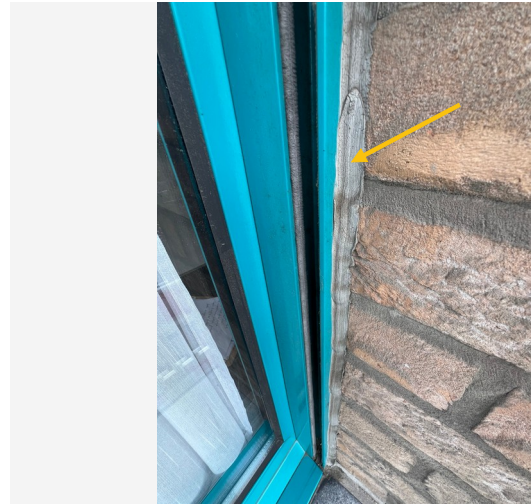
## Fiche 9: Afdichtingsmateriaal aan schrijnwerk

| Beschrijving | Notitie | Terug te vinden op plannen |
|---|---|---|
| Fiche 9: Afdichtingsmateriaal aan schrijnwerk | Geen verdachte mastieken waar te nemen tijdens de inspectie naar de afdichting van het schrijnwerk. In het kader van het niet destructief onderzoek konden eventuele onderliggende lagen niet geïnspecteerd worden. | - |
