# Asbestinventarisatattest

Grasmuslaan 32/301, 2660 Antwerpen

Attestnummer : **20260122-000382.000**

Uitgegeven op : **22.01.2026**

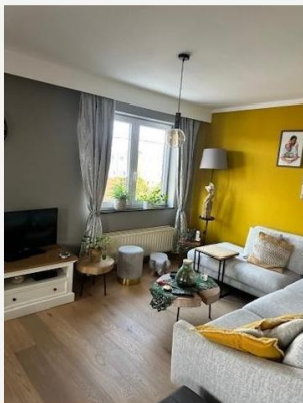
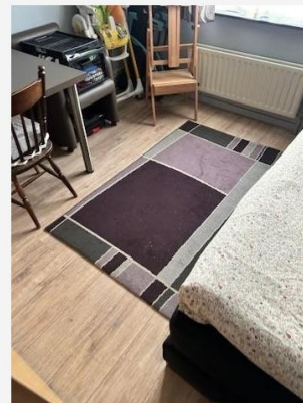
De vloerafwerking bevat geen asbesthoudende materialen volgens visuele vastelling & expertise. Indien de situatie wijzigt door bv afbraak of grondige verbouwingswerken, is het aangewezen om bijkomend (destructief) onderzoek uit te voeren (met extra staalnames) op onderliggende/ingesloten materialen zoals zwarte (tegel)lijmlagen,...

| Basis voor advies | De asbestdeskundige beoordeelt het materiaal als niet-asbestverdacht. |

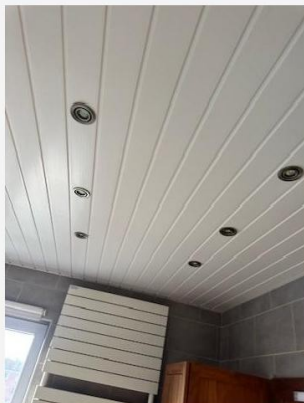
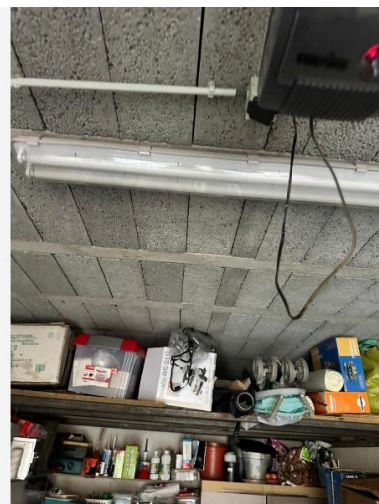
De (valse) plafondafwerking bevat geen asbesthoudende materialen volgens visuele vaststelling & expertise. Indien de situatie wijzigt door bv afbraak of grondige verbouwingswerken, is het aangewezen om bijkomend (destructief) onderzoek uit te voeren (met extra staalnames) op achterliggende/ingesloten materialen.

| Basis voor advies | De asbestdeskundige beoordeelt het materiaal als niet-asbestverdacht. |

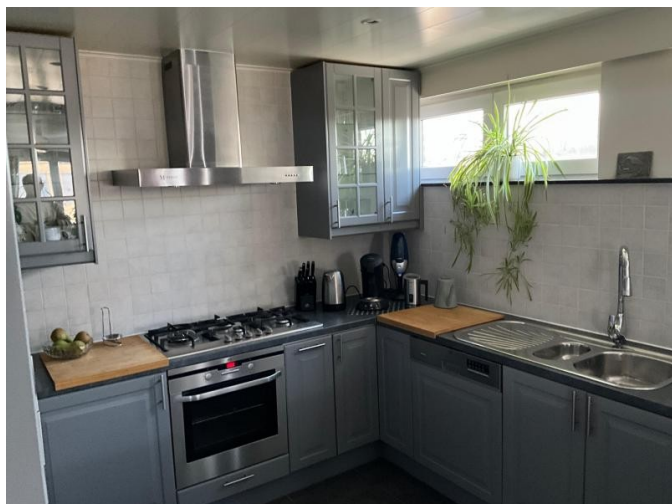
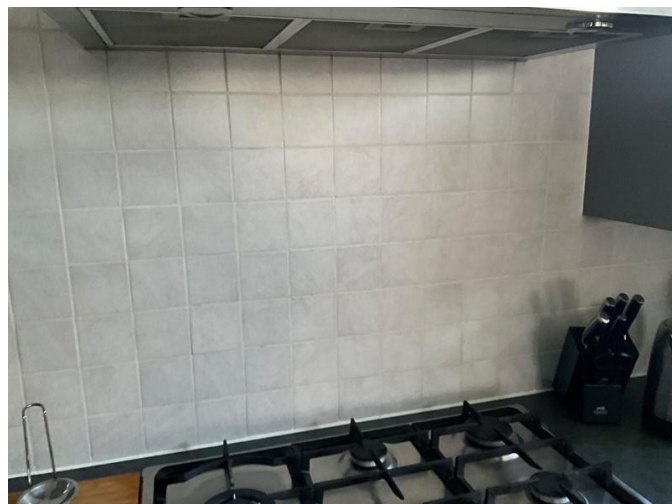
De (voorzet) wandafwerking bevat geen asbesthoudende materialen volgens visuele vastelling & expertise. Indien de situatie wijzigt door bv afbraak of grondige verbouwingswerken, is het aangewezen om bijkomend (destructief) onderzoek uit te voeren (met extra staalnames) op achterliggende/ingesloten materialen zoals zwarte (tegellijmlagen,...

| Basis voor advies | De asbestdeskundige beoordeelt het materiaal als niet-asbestverdacht. |

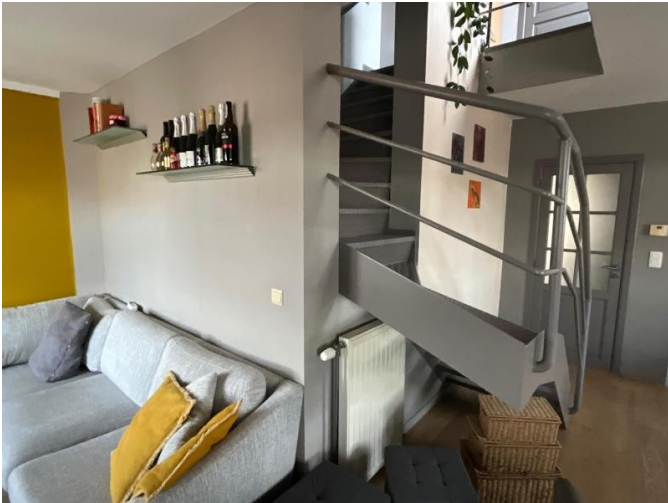
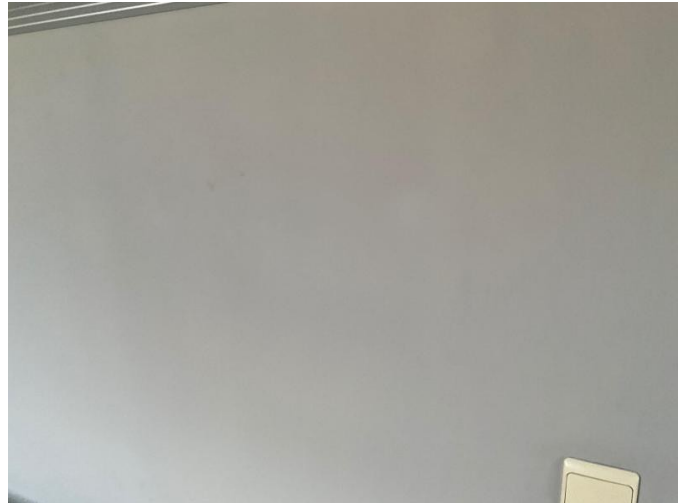
## Fiche 4: Wandbepleistering

Geen asbest

| # | Type | Referentie | Resultaat |
|---|---|---|---|
| 4.1 | Mengmonster | X1 | Geen asbest |

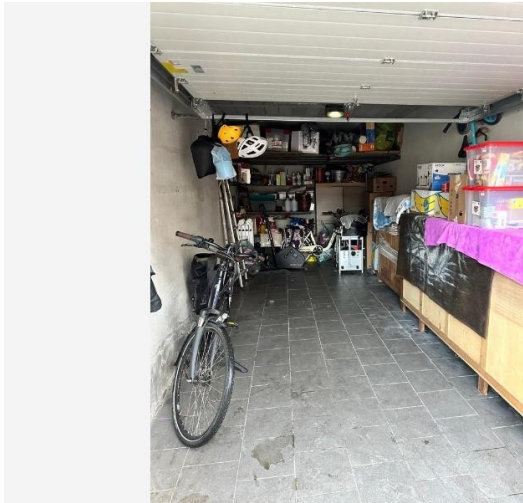
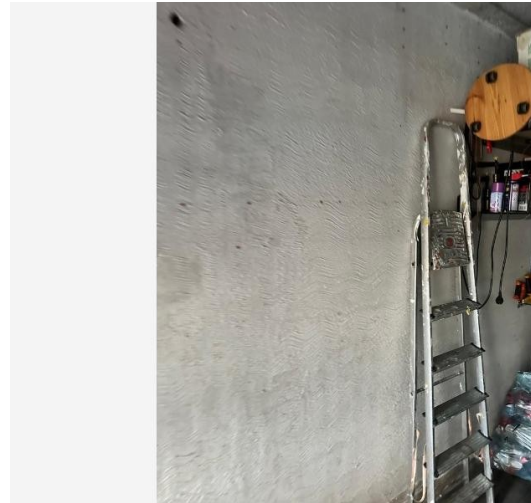
## Fiche 5: Pleisterwerk wanden garage

Geen asbest

| # | Type | Referentie | Resultaat |
|---|---|---|---|
| 5.1 | Mengmonster | X3 | Geen asbest |

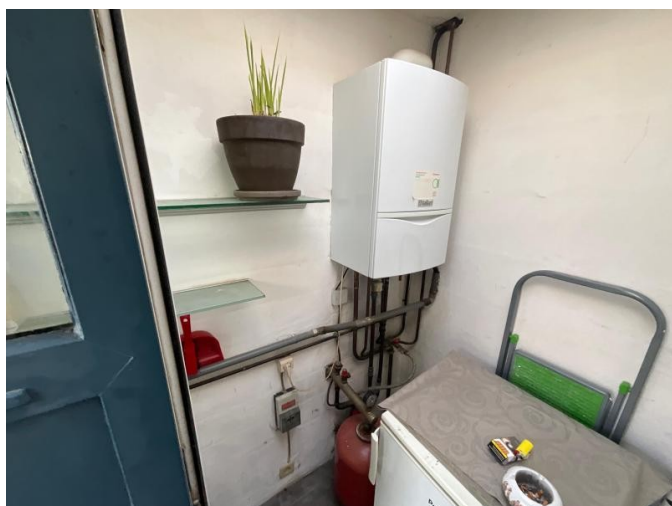
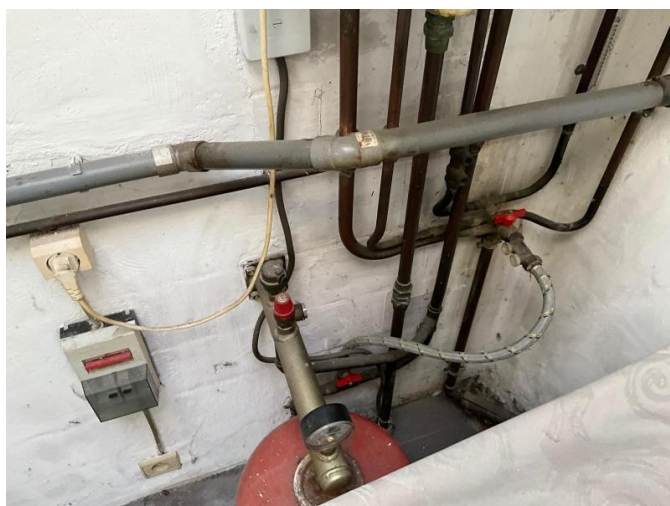
### Fiche 6: CV-ketel (niet verdacht)

| Beschrijving | Notitie | Terug te vinden op plannen |
|---|---|---|
| Fiche 6: CV-ketel (niet verdacht) | De CV-ketel (dichtingen, isolerend materiaal) is niet asbestverdacht. | - |

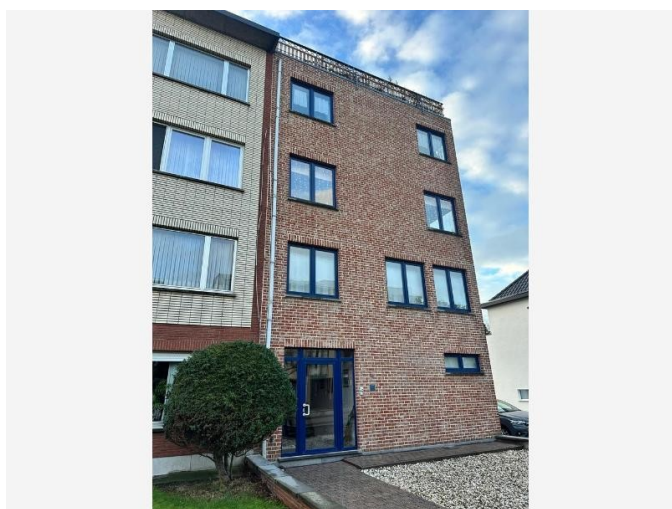
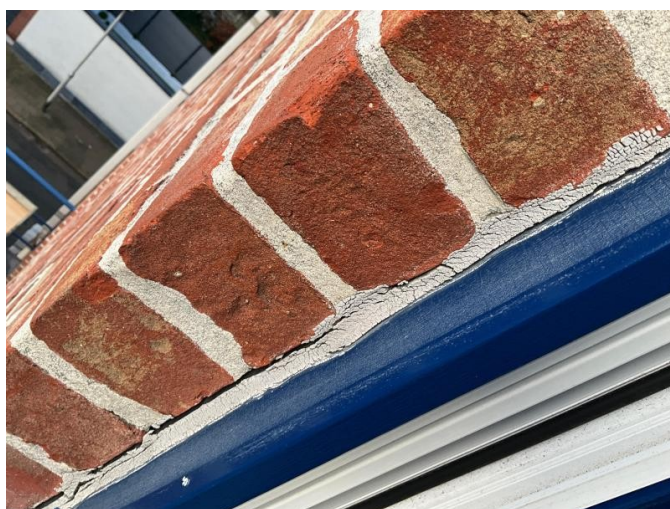
### Fiche 7: Kit aan de ramen (zacht)

| Beschrijving | Notitie | Terug te vinden op plannen |
|---|---|---|
| Fiche 7: Kit aan de ramen (zacht) | De kit aan de ramen is niet asbestverdacht. | - |
