# Asbestinventarisatattest

Berlijnstraat 24, 2660 Antwerpen

Attestnummer : 20260201-000085.000

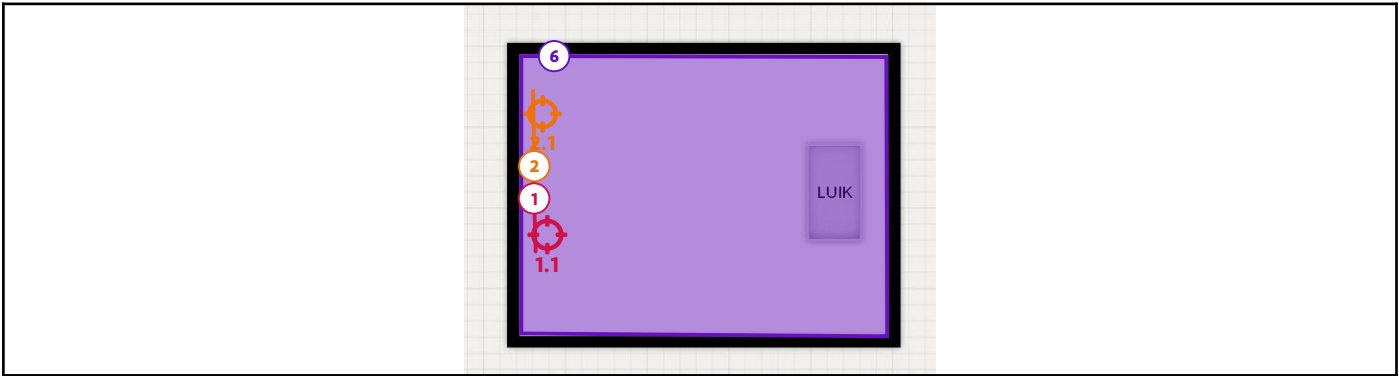
# Plan 1.9: Zolder: buis-vloeren-rookgasafvoer

| Beschrijving | Type | Actie |
|---|---|---|
| 1. Rookgasafvoer | Asbestmateriaal | Dringend verwijderen |
| 2. Buis in asbestcement | Asbestmateriaal | Verwijderen |

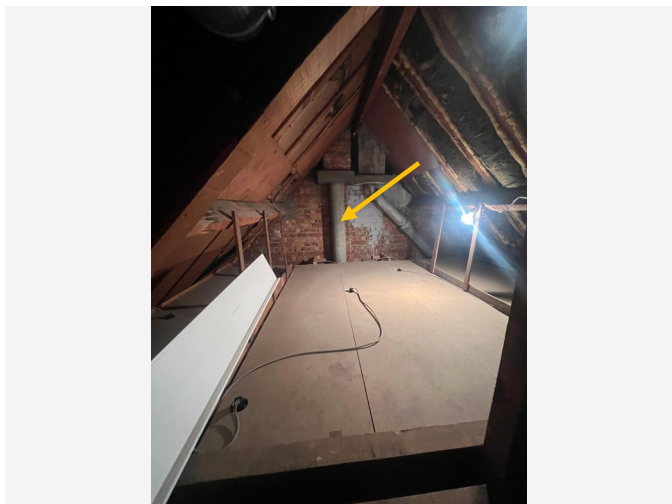
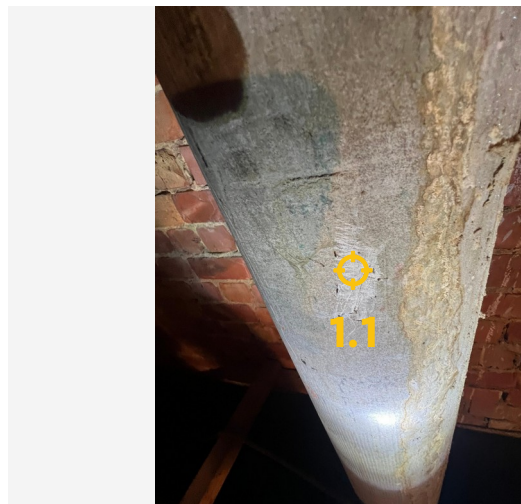
## Conclusie

Het asbestmateriaal valt onder de mijlpaal van 2040.

**Dringend verwijderen**

| Eindbeoordeling materiaalrisico | Hoog materiaalrisico en/of hoge kans op vezelvrijgave |

| Asbestsoort (vezeltype) | Crocidoliet aanwezig |
| Toestand van het materiaal | Matig beschadigd, matig verweerd |

| # | Type | Referentie | Resultaat |
|---|---|---|---|
| 1.1 | Puntmonster | M02 | Crocidoliet, Chrysotiel |

| Beschrijving | Rookgasafvoer |
| Opmerking | De asbestverdachte rookgasafvoer die we vaststellen op de zoldertip werd bemonsterd. De aangegeven hoeveelheden berusten op een zo nauwkeurig mogelijke opmeting voor wat betreft het zichtbare gedeelte van de buis en kunnen niet letterlijk overgenomen worden in het kader van een meetstaat voor eventuele werken. Hieraan kunnen geen rechten worden ontleend. |

- Verwijder dit asbestmateriaal zo snel mogelijk. Volg de toestand goed op.

- Eenvoudige handelingen: mag via doe-het-zelf of door werknemer(s) met opleidingsattest eenvoudige handelingen  
Deze toepassing kan door een aannemer die over een opleidingsattest eenvoudige handelingen beschikt of door een particulier (doe-het-zelf), verwijderd worden indien er geen verhoogd risico op vrijgave van asbestvezels (max. concentratie 0,01 vezels/cm<sup>3</sup> - CODEX Art. VI.3-54) ontstaat en de toepassing voorafgaand wordt gefixeerd/bevochtigd; de individuele elementen zonder machinale werktuigen (boormachine, slijpschijf, hogedrukreiniger,...) en zonder breken of gooien een voor een losgemaakt worden; en ten slotte dubbel en luchtdicht verpakt weggevoerd worden naar een erkend afvalpunt (recyclagepark).

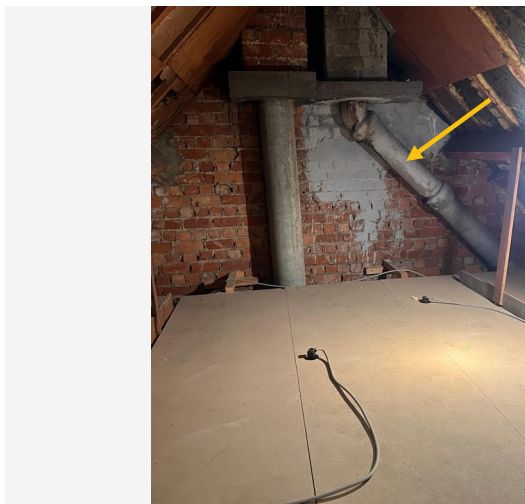
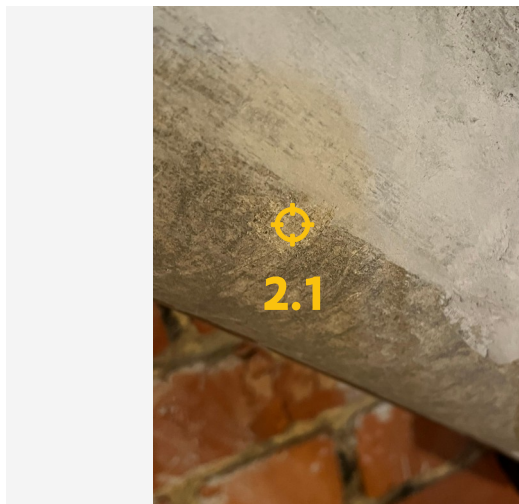
### Conclusie

Het asbestmateriaal valt onder de mijlpaal van 2040.

Verwijderen

| Eindbeoordeling materiaalrisico | Verhoogd materiaalrisico en/of verhoogde kans op vezelvrijgave |

| Asbestsoort (vezeltype) | Alleen chrysotiel |
| Toestand van het materiaal | Matig beschadigd, matig verweerd |

| # | Type | Referentie | Resultaat |
|---|---|---|---|
| 2.1 | Puntmonster | M01 | Chrysotiel |

| Beschrijving | Buis in asbestcement |
| Opmerking | De asbestverdachte verluchttingsbuis op de zolder werd bemonsterd. De aangegeven hoeveelheden berusten op een zo nauwkeurig mogelijke opmeting voor wat betreft het zichtbare gedeelte van de buis en kunnen niet letterlijk overgenomen worden in het kader van een meetstaat voor eventuele werken. Hieraan kunnen geen rechten worden ontleend. |

- Zorg voor een veilig beheer. Vermijd het beschadigen van het asbestmateriaal. Controleer de toestand jaarlijks op wijzigingen.

- Eenvoudige handelingen: mag via doe-het-zelf of door werknemer(s) met opleidingsattest eenvoudige handelingen  
Deze toepassing kan door een aannemer die over een opleidingsattest eenvoudige handelingen beschikt of door een particulier (doe-het-zelf), verwijderd worden indien er geen verhoogd risico op vrijgave van asbestvezels (max. concentratie 0,01 vezels/cm<sup>3</sup> - CODEX Art. VI.3-54) ontstaat en de toepassing voorafgaand wordt gefixeerd/bevochtigd; de individuele elementen zonder machinale werktuigen (boormachine, slijpschijf, hogedrukreiniger,...) en zonder breken of gooien een voor een losgemaakt worden; en ten slotte dubbel en luchtdicht verpakt weggevoerd worden naar een erkend afvalpunt (recyclagepark).

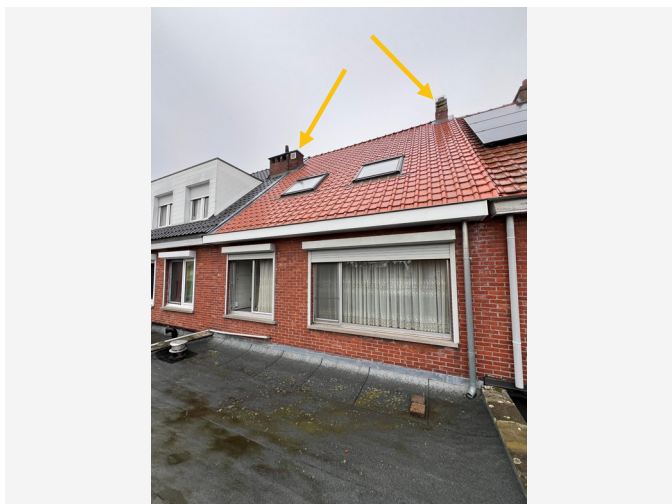
*Situeringsfoto*

### Tijdelijke beperking

**Reden:** Het te onderzoeken materiaal situeert zich hoger dan 3,50 m te rekenen vanaf een veilige ondergrond

**Uitleg van de asbestdeskundige:** De mogelijk onderliggende asbestverdachte doorvoeren in de schouwen op het hellend dak van de woning bevinden zich hoger dan 3,50 meter te rekenen vanaf een vaste en veilige ondergrond waardoor het materiaal overeenkomstig het inspectieprotocol als fysiek niet bereikbaar wordt beschouwd. Deze toestand kan op korte termijn redelijkerwijs (termijn/kostprijs) niet verholpen worden. Laat dit onderzoeken bij eventuele werken.

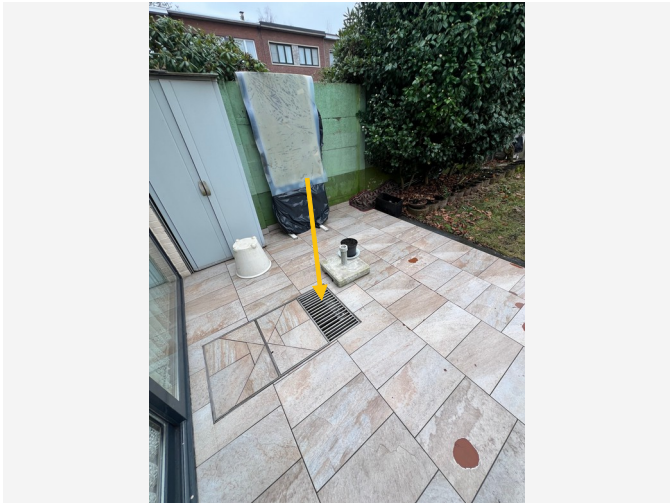
Situeringsfoto

#### Permanente beperking

**Reden:** Hoogte minder dan 1,5 meter
