# Asbestinventarisatetest

Steynstraat 213, 2660 Antwerpen

Attestnummer : **20260127-000515.000**

Uitgegeven op : **27.01.2026**

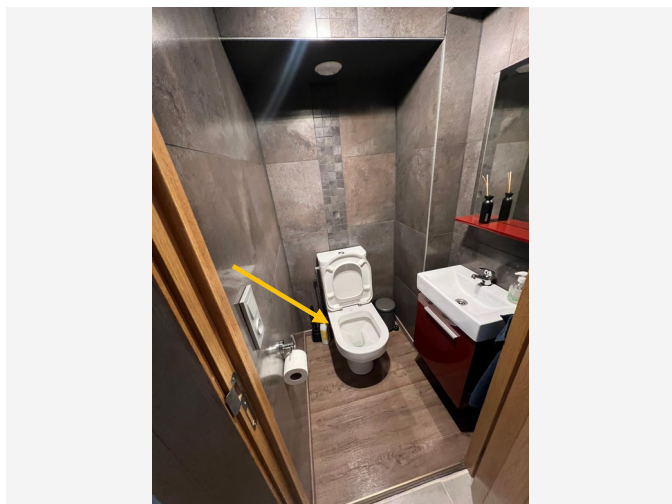
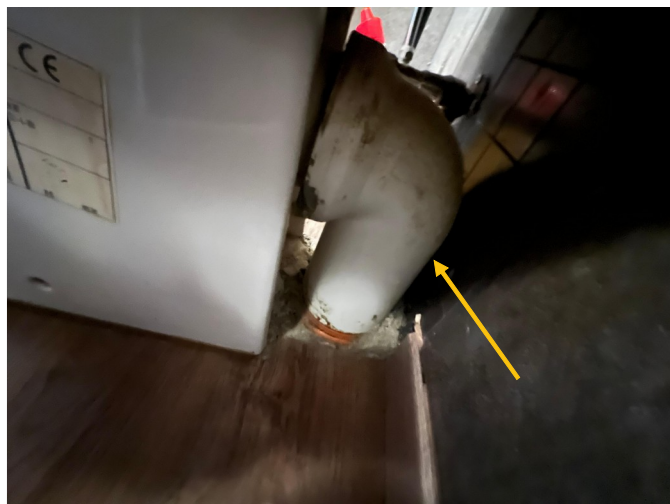
De afvoer van het toilet is niet-asbestverdacht voor wat betreft het zichtbare gedeelte. In het kader van het niet destructief onderzoek konden eventuele onder- of bovenliggende elementen niet geïnspecteerd worden.

| Basis voor advies | De asbestdeskundige beoordeelt het materiaal als niet-asbestverdacht. |

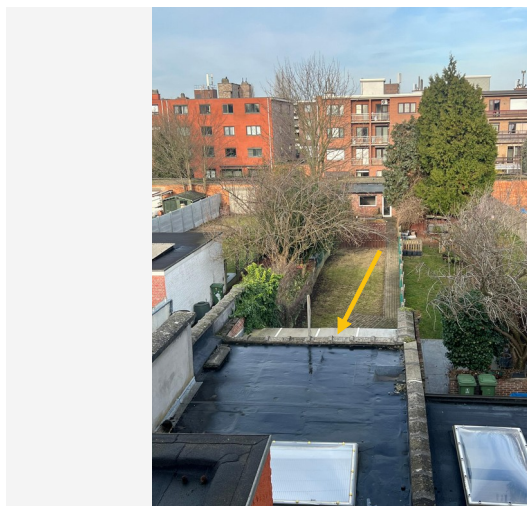
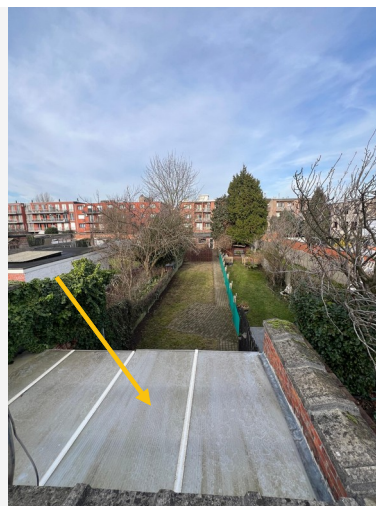
Het afdak aan de achterzijde van de woning bestaat uit polycarbonaat. Deze toepassing is niet-asbestverdacht.

| Basis voor advies | De asbestdeskundige beoordeelt het materiaal als niet-asbestverdacht. |

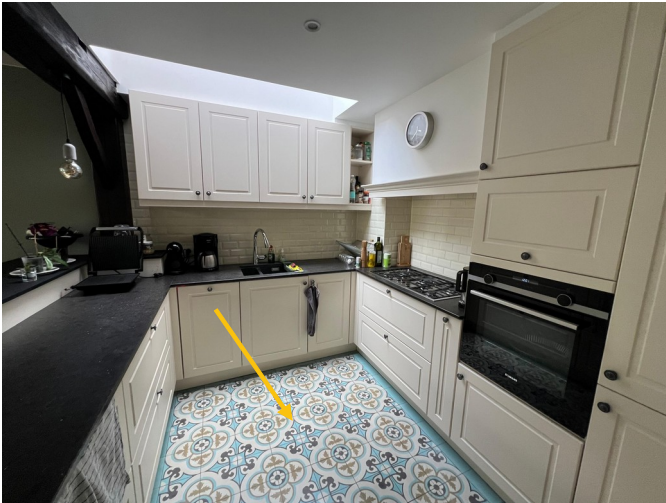
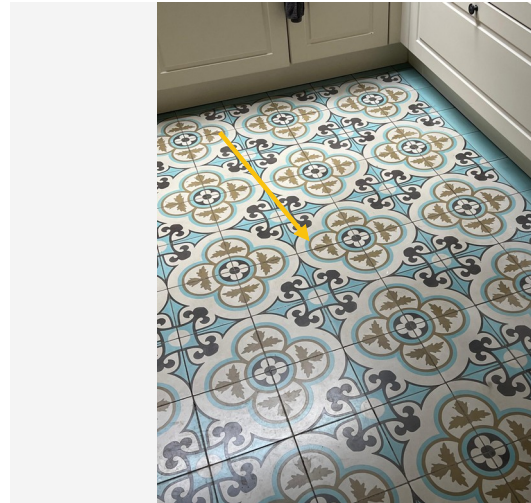
Op het gelijkvloers zijn tegels geplaatst in de garage, in de inkomhal en in de keuken. In het toilet en in de leefruimte ligt laminaat. Op de eerste verdieping ligt er laminaat in de slaapkamer 2 en in het bureel. Op de overloop ligt een houten vloer. In de badkamer zijn tegels geplaatst. Op de tweede verdieping ligt er in alle ruimtes laminaat. De trap is vervaardigd uit hout. Al deze toepassingen zijn niet-asbestverdacht. In het kader van het niet destructief onderzoek konden eventuele onderliggende lagen niet geïnspecteerd worden.

| Basis voor advies | De asbestdeskundige beoordeelt het materiaal als niet-asbestverdacht. |

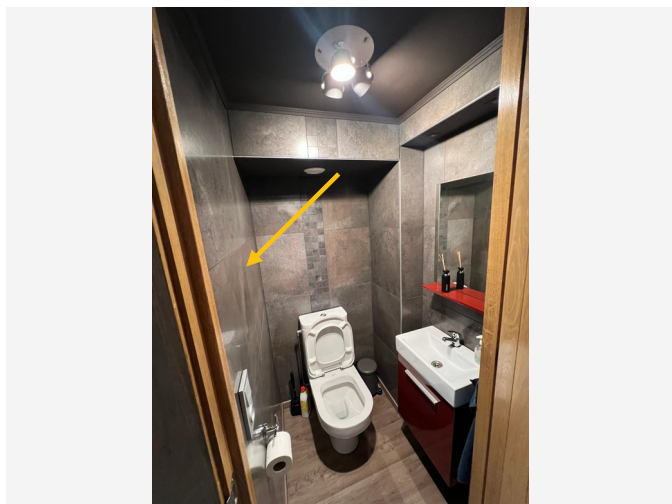
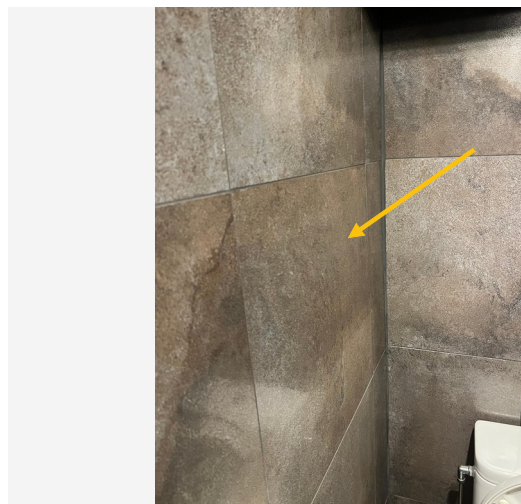
Binnenwanden in het toilet, in de badkamer en in de keuken afgewerkt met een intacte laag faiencetegels zonder zichtbare beschadigingen. Inspectie van de onderliggende lijmlaag is niet mogelijk zonder uitbreiding naar een destructief onderzoek.

| Basis voor advies | Beoordeling op basis van expertise, zonder een vaststelling door de asbestdeskundige. |

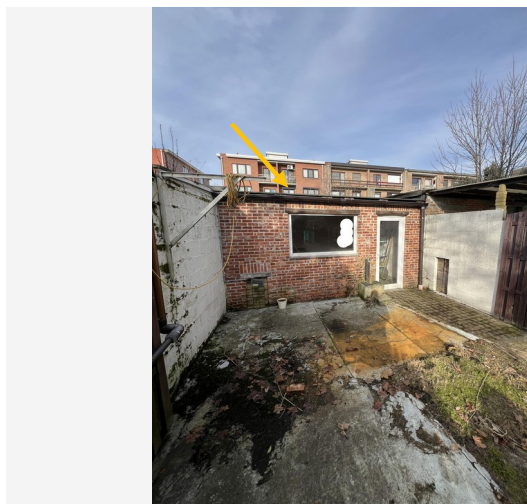
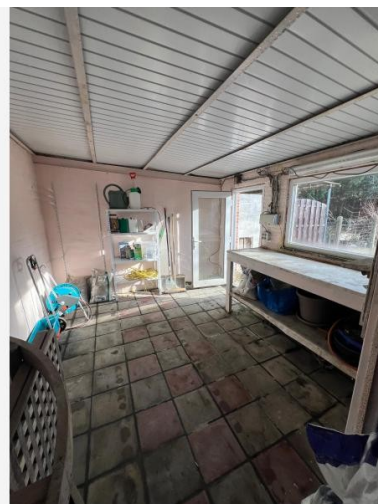
De tuinberging bestaat uit niet-asbestverdachte toepassingen voor wat betreft de wanden (baksteen), de vloer (dallen) en het plafond (kunststof). In het kader van het niet destructief onderzoek konden eventuele onderliggende lagen niet geïnspecteerd worden.

| Basis voor advies | De asbestdeskundige beoordeelt het materiaal als niet-asbestverdacht. |

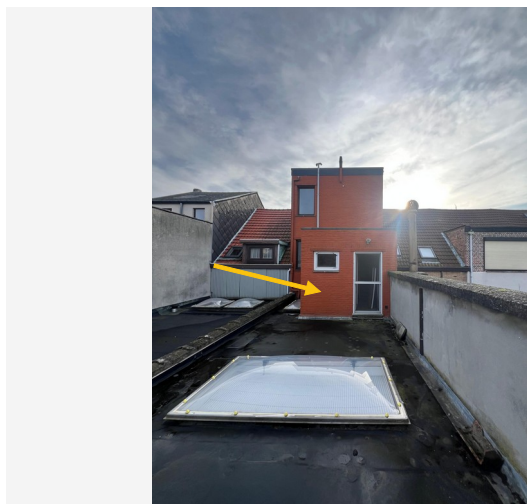
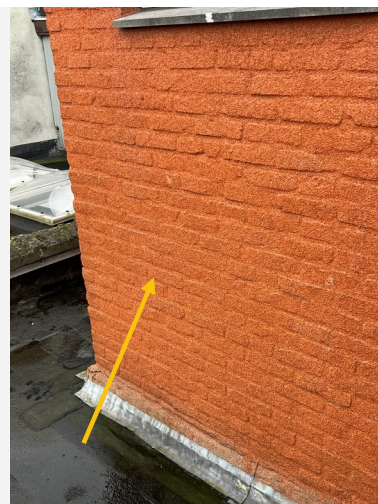
De voor-, achter en zijgevels van de woning werden in 2016 bekleed met spuitkurk van het type Decoproyec. De respectievelijke facturen, de technische fiche en het normeringscertificaat werden als bewijsdocument opgeladen in de databank. In het kader van het niet destructief onderzoek konden eventuele onderliggende lagen niet geïnspecteerd worden.

| Basis voor advies | Beoordeling op basis van een bewijsdocument. |

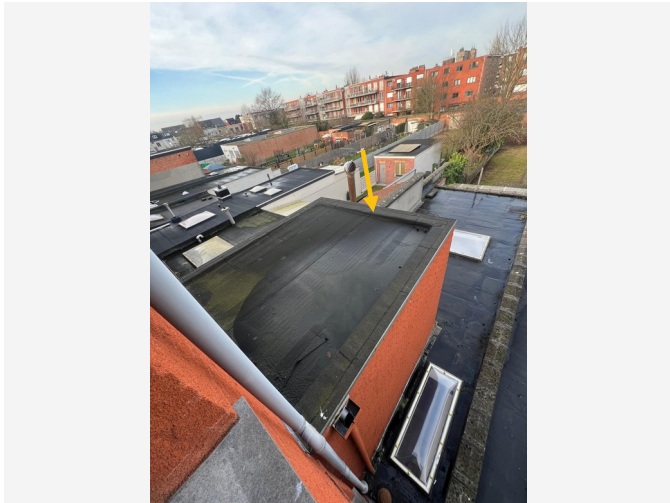
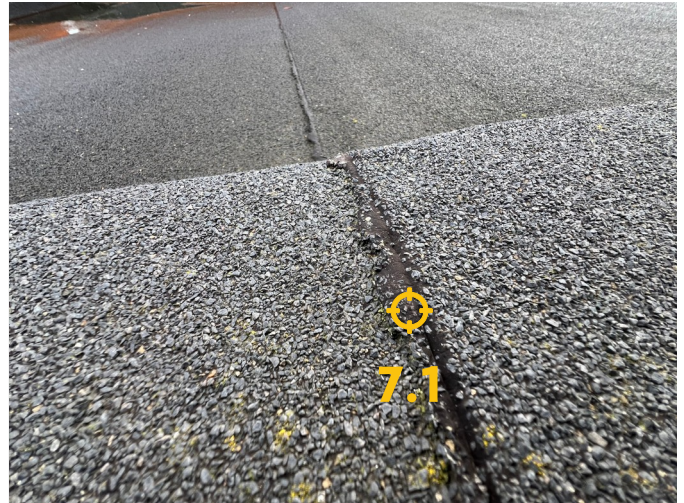
Geen asbest

| # | Type | Referentie | Resultaat |
|---|---|---|---|
| 7.1 | Puntmonster | M01 | Geen asbest |

| Opmerking | De roofing op het plat dak boven het bureel op de eerste verdieping werd bemonsterd ter hoogte van de toplaag om structurele gevolgschade (lekkage) te vermijden. In het kader van het niet destructief onderzoek konden eventuele onderliggende lagen niet geïnspecteerd worden. De aangegeven hoeveelheden berusten op een zo nauwkeurig mogelijke opmeting en kunnen niet letterlijk overgenomen worden in het kader van een meetstaat voor eventuele werken. Hieraan kunnen geen rechten worden ontleend. |

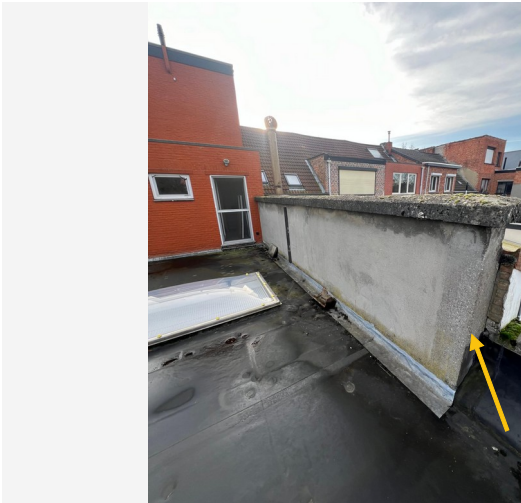
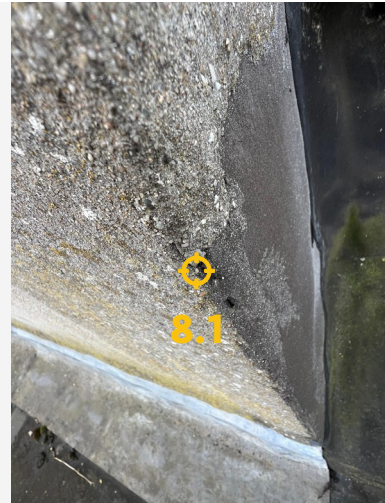
## Fiche 8: Cementering muur 1V

Geen asbest

| # | Type | Referentie | Resultaat |
|---|---|---|---|
| 8.1 | Mengmonster | M02 | Geen asbest |

| Opmerking | De cementering aan de terrasmuur op de eerste verdieping werd bemonsterd op twee plaatsen. De twee stalen werden verdeeld in één mengmonster. De aangegeven hoeveelheden berusten op een ruwe schatting en kunnen niet letterlijk overgenomen worden in het kader van een meetstaat voor eventuele werken. Hieraan kunnen geen rechten worden ontleend. |

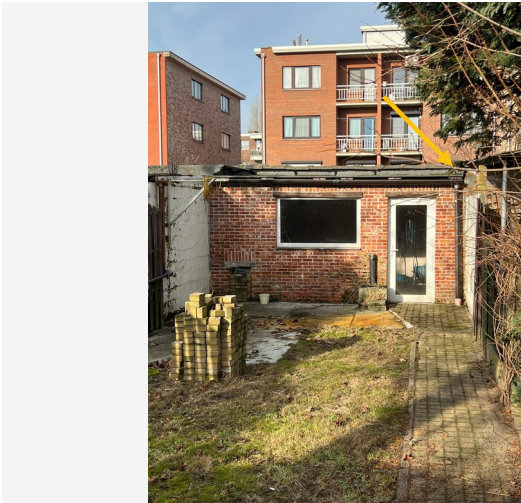
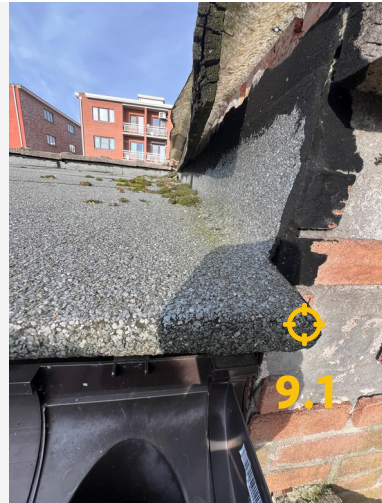
## Fiche 9: Dakbedekking tuinberging

Geen asbest

| # | Type | Referentie | Resultaat |
|---|---|---|---|
| 9.1 | Puntmonster | M04 | Geen asbest |

| Opmerking | De roofing op het plat dak van de tuinberging werd bemonsterd ter hoogte van de toplaag om structurele gevolgschade (lekkage) te vermijden. In het kader van het niet destructief onderzoek konden eventuele onderliggende lagen niet geïnspecteerd worden. De aangegeven hoeveelheden berusten op een zo nauwkeurig mogelijke opmeting en kunnen niet letterlijk overgenomen worden in het kader van een meetstaat voor eventuele werken. Hieraan kunnen geen rechten worden ontleend. |

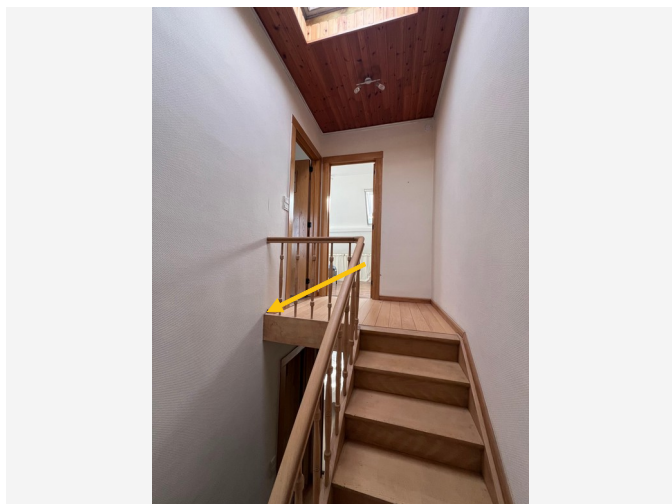
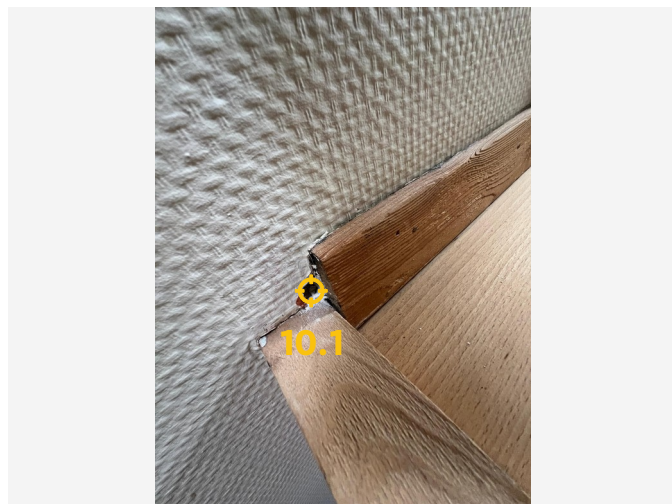
## Fiche 10: Pleisterwerk wanden

Geen asbest

| # | Type | Referentie | Resultaat |
|---|---|---|---|
| 10.1 | Mengmonster | M03 | Geen asbest |

| Opmerking | <p>Het pleisterwerk aan de wanden werd bemonsterd in de slaapkamer 3 (individuele ruimte), in de garage waar de ketel staat opgesteld (stookruimte) ter hoogte van een bestaande beschadiging, in de trappenhal op de tweede verdieping en in de keuken (natte ruimte). De vier stalen werden verdeeld in één mengmonster. De aangegeven hoeveelheden berusten op een ruwe inschatting en kunnen niet letterlijk overgenomen worden in het kader van een meetstaat voor eventuele werken. Hieraan kunnen geen rechten worden ontleend.</p> |

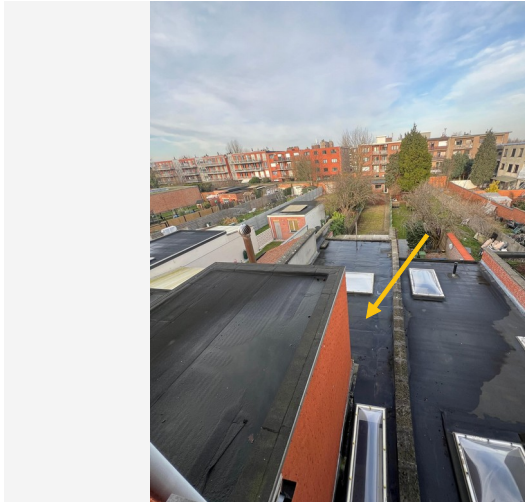
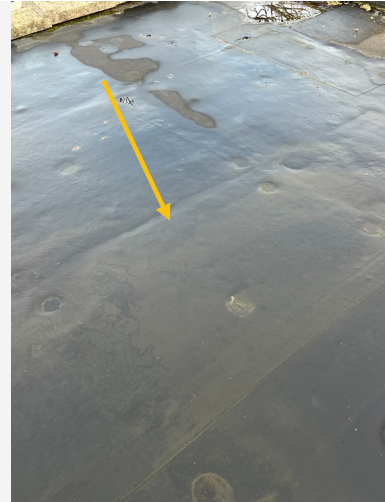
## Fiche 11: Dakbedekking platte daken woning GLV + 2V

| Beschrijving | Notitie | Terug te vinden op plannen |
|---|---|---|
| Fiche 11: Dakbedekking platte daken woning GLV + 2V | Uit de offerte en de factuur 20030030 kunnen we afleiden dat de dakafdichting van de platte daken op het gelijkvloers en op de tweede verdieping bestaat uit EPDM van het type Carlisle. Deze toepassing is niet-asbestverdacht. In het kader van het niet destructief onderzoek konden eventuele onderliggende lagen niet geïnspecteerd worden. De bewijsdocumenten werden opgeladen in de databank. | - |

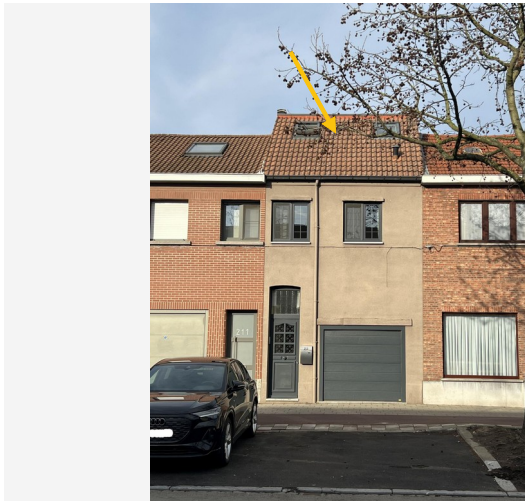
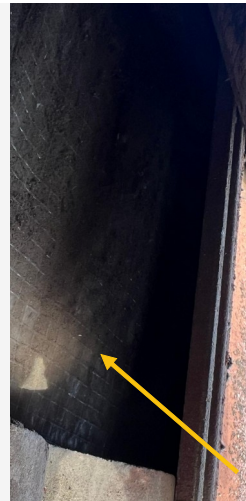
## Fiche 12: Materialen onder de dakbedekking

| Beschrijving | Notitie | Terug te vinden op plannen |
|---|---|---|
| Fiche 12: Materialen onder de dakbedekking | Tijdens de inspectie naar een mogelijk asbestverdacht onderdak stellen wij bij het optillen van een aantal dakpannen vast dat er een indrukbare dampremmende folie werd geplaatst met daaronder isolatie en de dakafwerking. Deze toepassing is niet-asbestverdacht. De dakpannen werden op één plaats opgetild vanuit het veluxraam aan de voorzijde van de woning. | - |

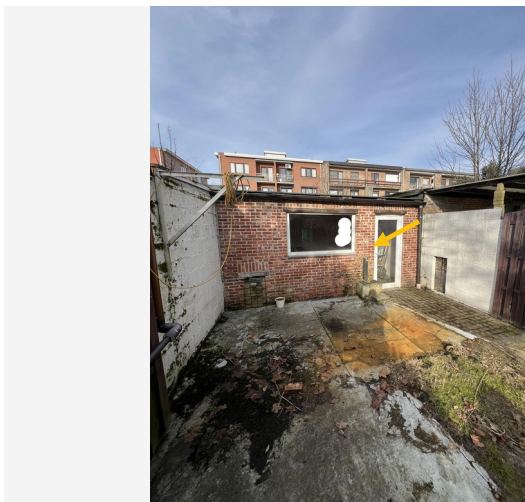
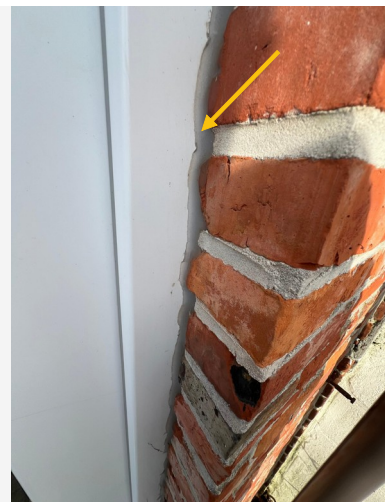
## Fiche 13: Afdichtingsmateriaal aan schrijnwerk

| Beschrijving | Notitie | Terug te vinden op plannen |
|---|---|---|
| Fiche 13: Afdichtingsmateriaal aan schrijnwerk | Geen verdachte mastieken waar te nemen tijdens de inspectie naar de afdichting van het schrijnwerk aan de woning noch aan de tuinberging. In het kader van het niet destructief onderzoek konden eventuele onderliggende lagen niet geïnspecteerd worden. | - |

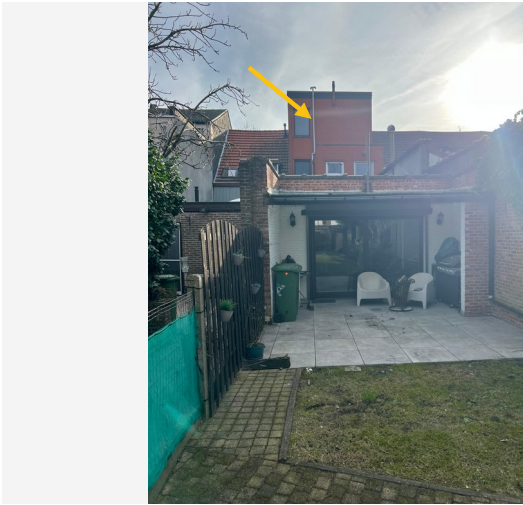
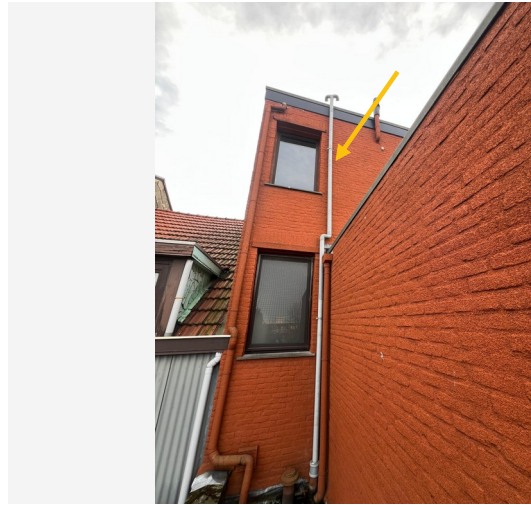
## Fiche 14: Materialen van rookgaskanalen

| Beschrijving | Notitie | Terug te vinden op plannen |
|---|---|---|
| Fiche 14: Materialen van rookgaskanalen | De rookgasafvoer is niet-asbestverdacht. | - |

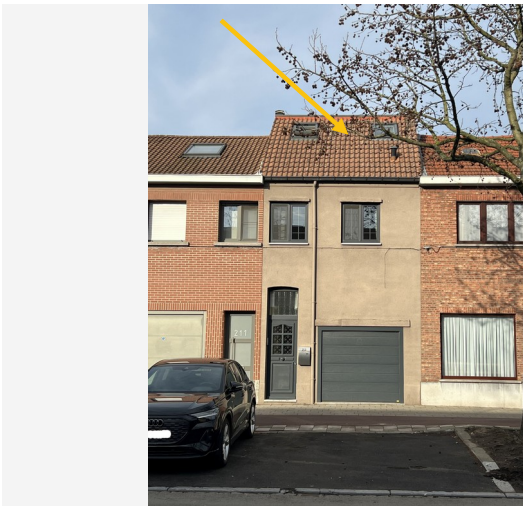
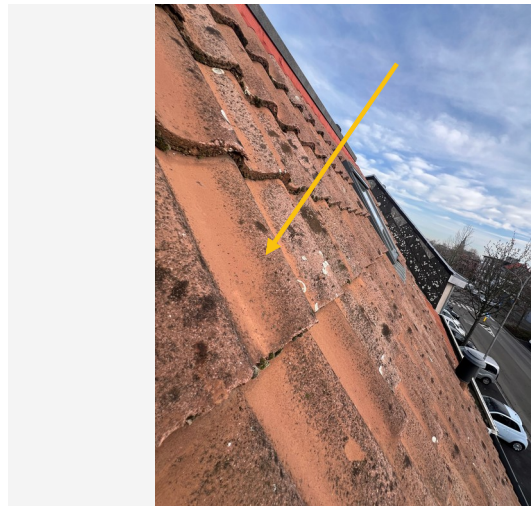
## Fiche 15: Dakbedekking hellend dak

| Beschrijving | Notitie | Terug te vinden op plannen |
|---|---|---|
| Fiche 15: Dakbedekking hellend dak | De dakbedekking van het hellend dak bestaat uit niet-asbestverdachte dakpannen. | - |

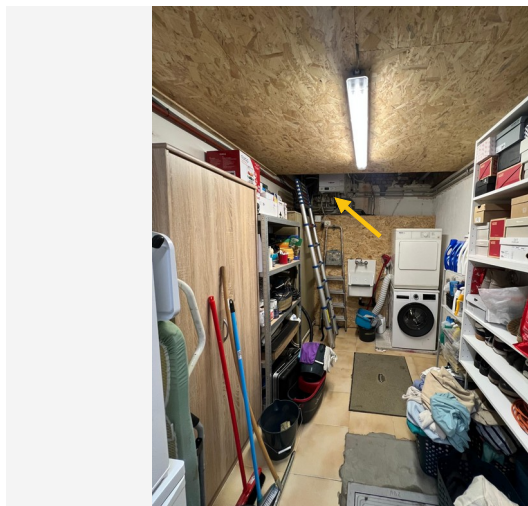
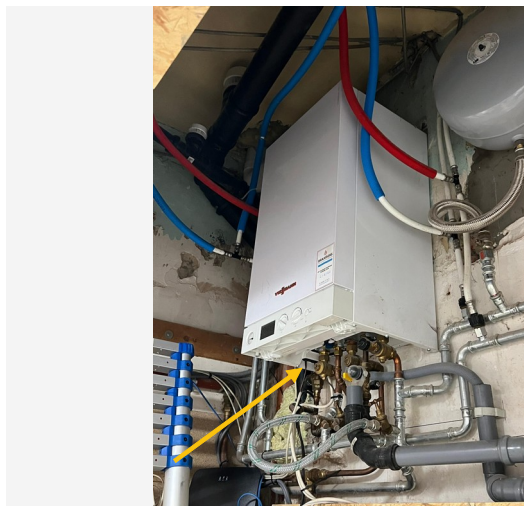
## Fiche 16: Materialen aan de stookketel

| Beschrijving | Notitie | Terug te vinden op plannen |
|---|---|---|
| Fiche 16: Materialen aan de stookketel | Uit de ketelkenplaat van de ketel Viessmann Vitodens 100 kunnen we afleiden dat het productiejaar 2014 betreft. Omwille van het bouwjaar (na 2000) kunnen de toepassingen (dichtingen) in het toestel als niet-asbestverdacht worden beschouwd. Ook rond de stookketel bevinden zich geen asbestverdachte toepassingen. | - |

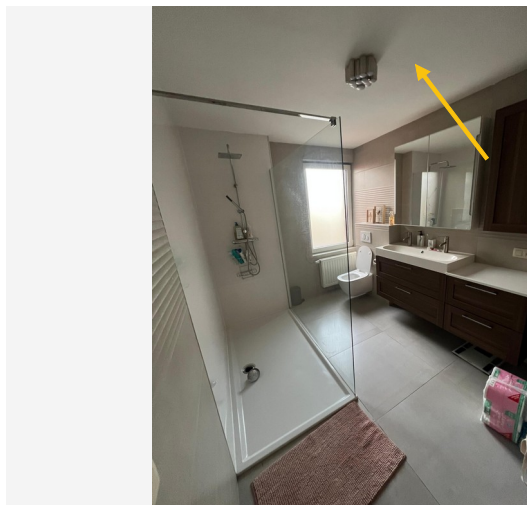
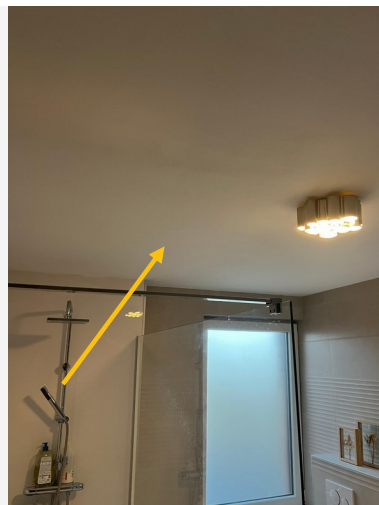
### Fiche 19: Pleisterwerk plafonds

| Beschrijving | Notitie | Terug te vinden op plannen |
|---|---|---|
| Fiche 19: Pleisterwerk plafonds | Er is geen zichtbaar pleisterwerk aan de plafonds aanwezig in het inspectiegebied. In alle ruimtes zijn valse plafonds geplaatst in Gyproc of in hout. In het kader van het niet destructief onderzoek konden eventuele onderliggende lagen niet geïnspecteerd worden. | - |
