# Asbestinventarisatattest

Aartselaarstraat 117, 2660 Antwerpen

Attestnummer : 20260130-000372.000

Uitgegeven op : 30.01.2026

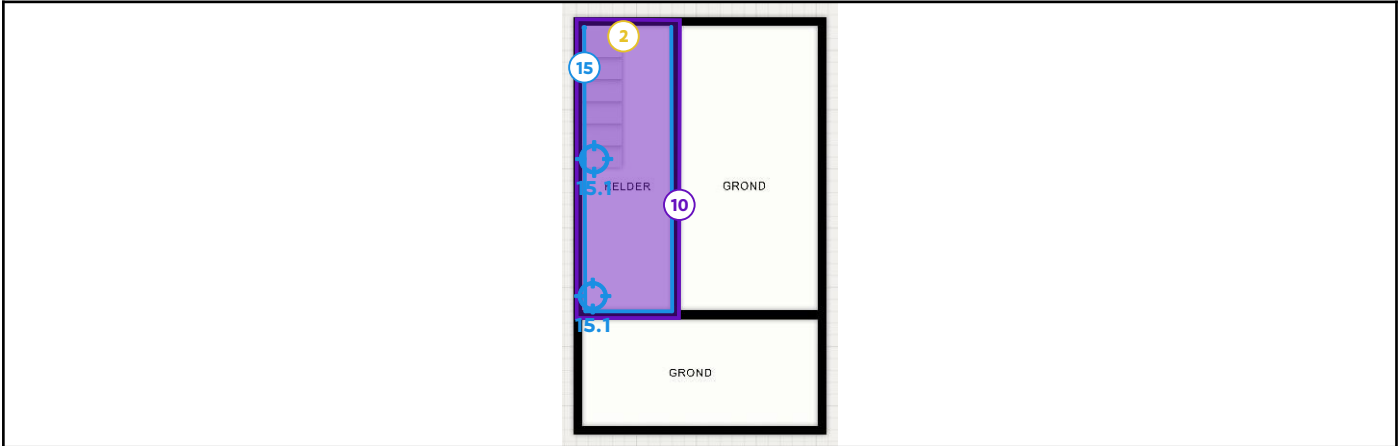
# Plan 1.1: Kelder: cementering-bakeliet

| Beschrijving | Type | Actie |
|---|---|---|
| 2. Bakeliet | Asbestmateriaal | Zorgvuldig beheren |

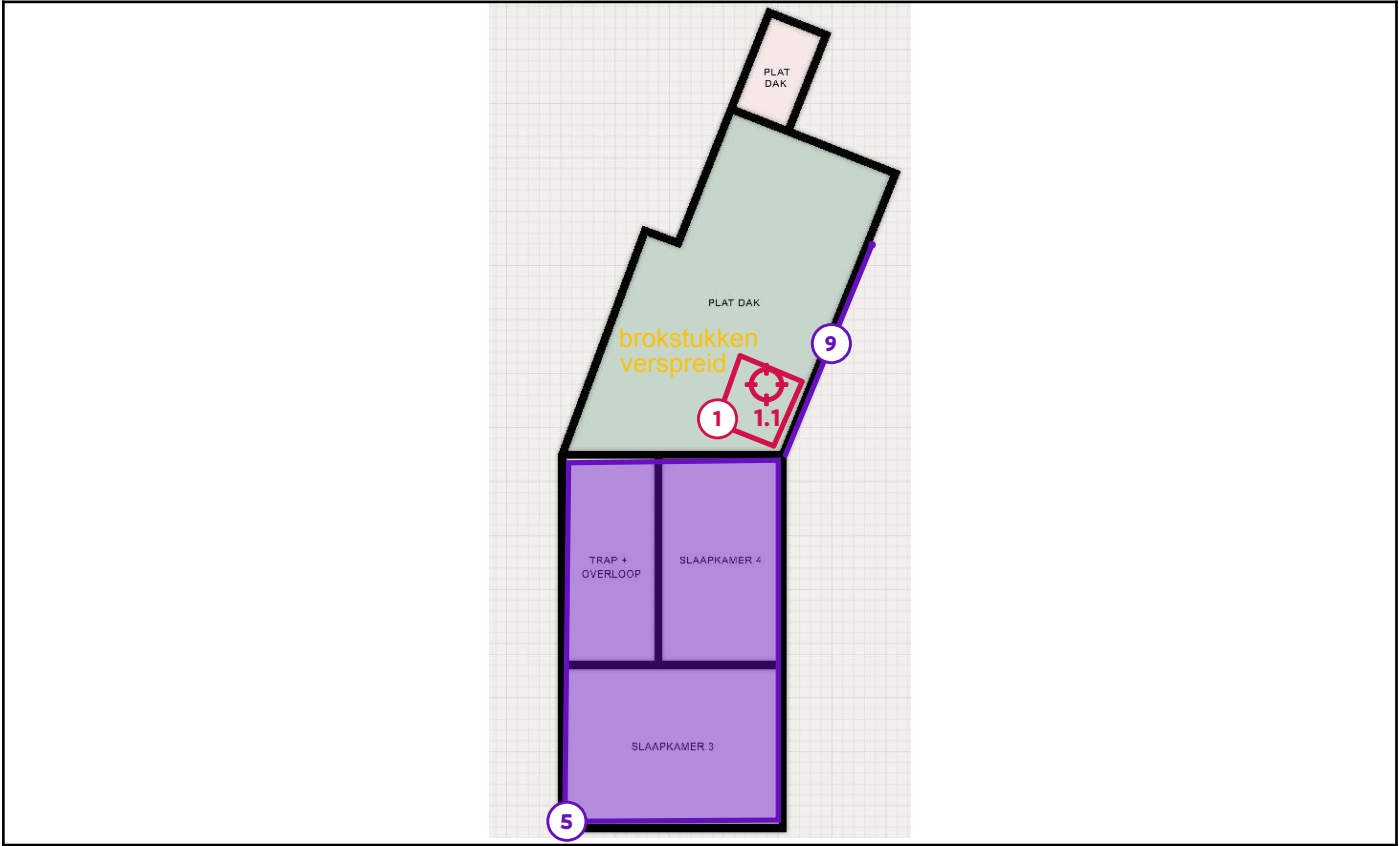
# Plan 1.6: Plan 1V: leien-brokstukken-valse plafonds

| Beschrijving | Type | Actie |
|---|---|---|
| 1. Brokstukken vezelcement | Asbestmateriaal | Dringend verwijderen |

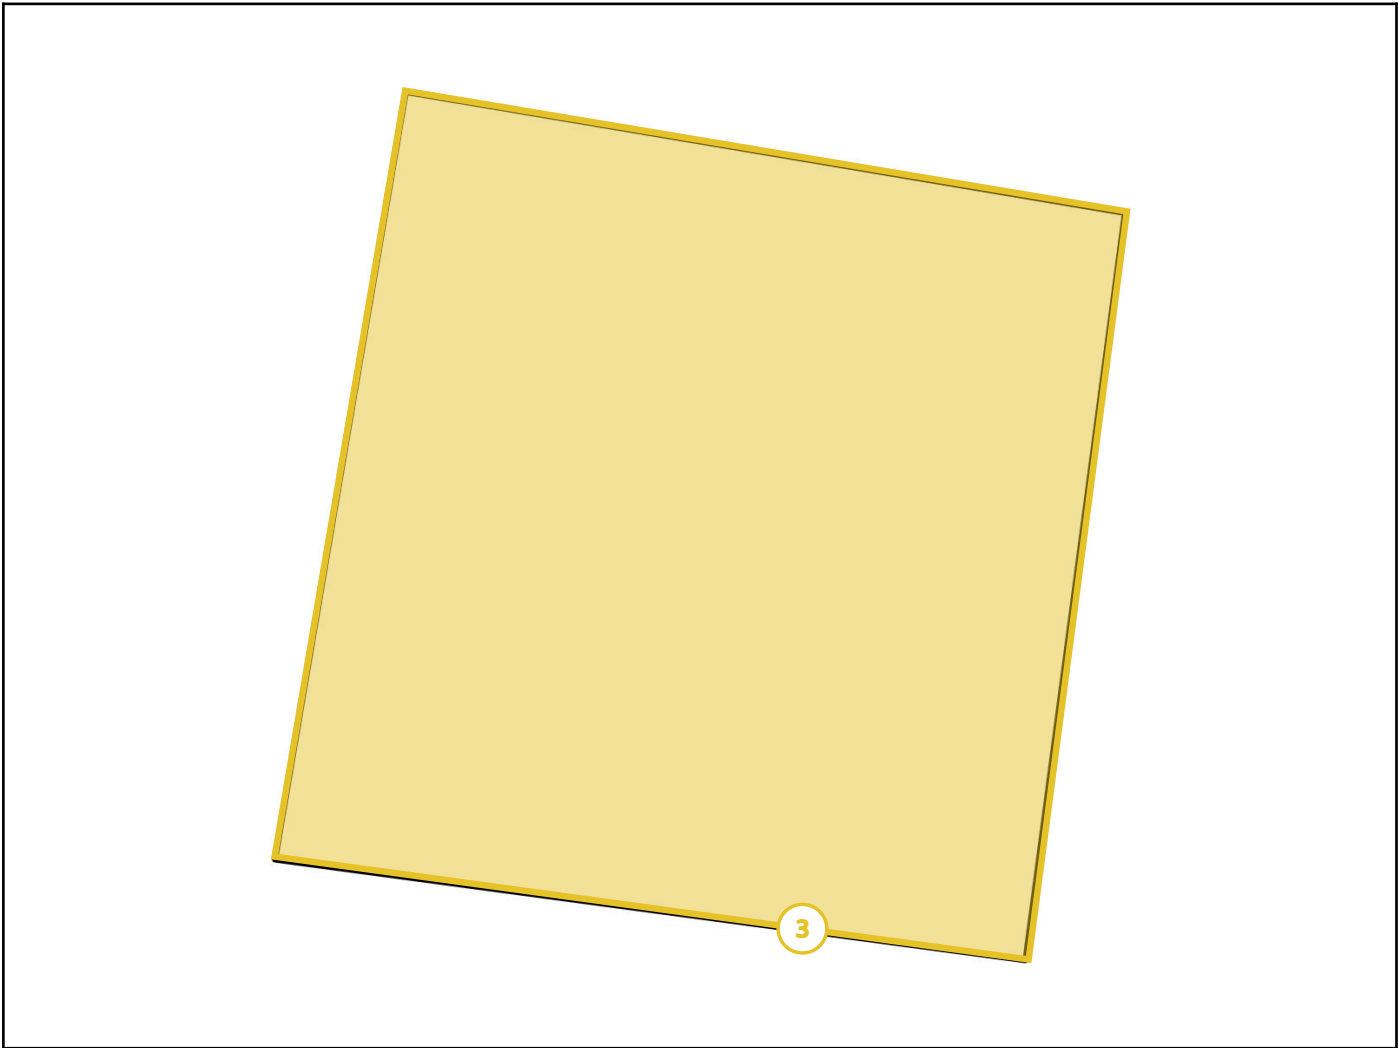
## Plan 2.2: Tuinberging plan

| Beschrijving | Type | Actie |
|---|---|---|
| 3. Dakbedekking plat dak tuinberging | Asbestmateriaal | Zorgvuldig beheren |

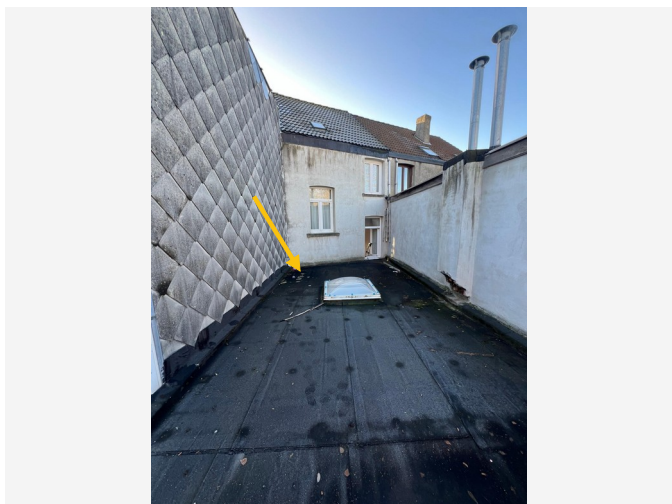
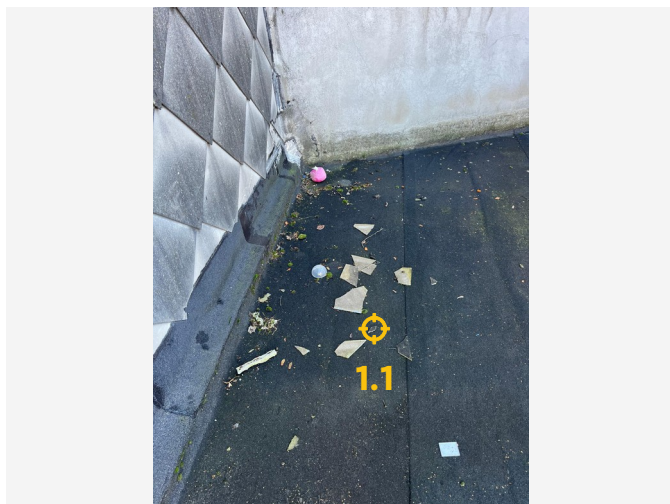
Het asbestmateriaal valt onder de mijlpaal van 2040.

**Dringend verwijderen**

| Beschrijving | Brokstukken vezelcement |
| Bron van de resten | Leien tegen de aanpalende gevel van de rechterbuur. |
| Opmerking | Op het plat dak van de achterbouw bevinden zich, verspreid, brokstukken vezelcement afkomstig van de leien van de aanpalende gevel van de rechterbuur. Deze brokstukken worden bemonsterd. De aangegeven hoeveelheden berusten op een ruwe inschatting en kunnen niet letterlijk overgenomen worden in het kader van een meetstaat voor eventuele werken. Hieraan kunnen geen rechten worden ontleend. |

- Verwijder het asbestafval.

- Eenvoudige handelingen: mag via doe-het-zelf of door werknemer(s) met opleidingsattest eenvoudige handelingen  
Deze toepassing kan door een aannemer die over een opleidingsattest eenvoudige handelingen beschikt of door een particulier (doe-het-zelf), verwijderd worden indien er geen verhoogd risico op vrijgave van asbestvezels (max. concentratie 0,01 vezels/cm<sup>3</sup> - CODEX Art. VI.3-54) ontstaat en de toepassing voorafgaand wordt gefixeerd/bevochtigd; de individuele elementen zonder machinale werktuigen (boormachine, slijpschijf, hogedrukreiniger,...) en zonder breken of gooien een voor een losgemaakt worden; en ten slotte dubbel en luchtdicht verpakt weggevoerd worden naar een erkend afvalpunt (recyclagepark).

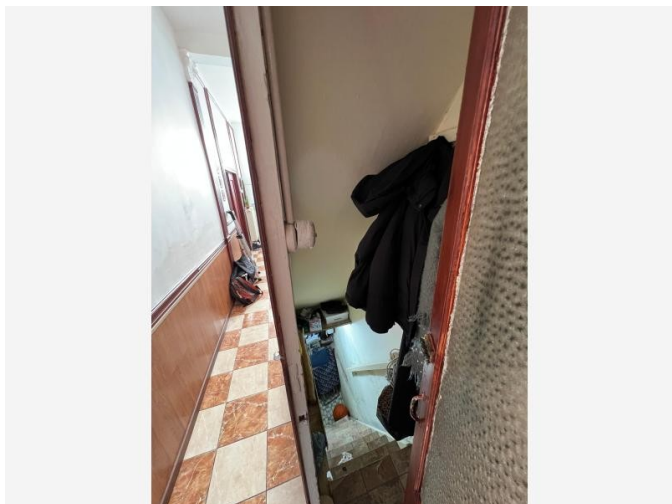
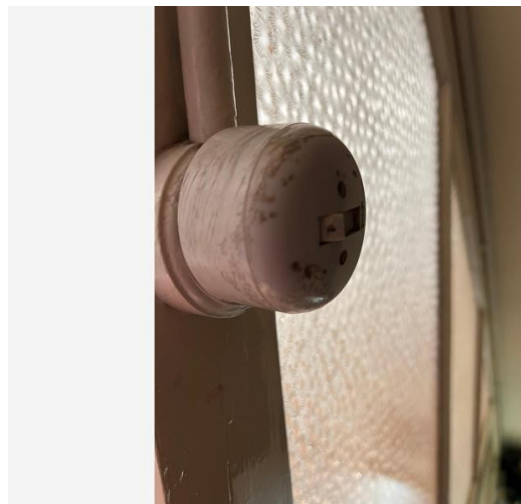
Zorgvuldig beheren

| Eindbeoordeling materiaalisico | Laag materiaalisico en/of verlaagde kans op vezelvrijgave |

| Opmerking | <p>In de kelder hangt een oude deels geverfde schakelaar die bakeliet kan bevatten. Geen staalname mogelijk vanwege het risico op grotere dan door de monstername inherente schade. De aangegeven hoeveelheden berusten op een ruwe inschatting en kunnen niet letterlijk overgenomen worden in het kader van een meetstaat voor eventuele werken. Hieraan kunnen geen rechten worden ontleend.</p> |

- Zorg voor een veilig beheer. Vermijd het beschadigen van het asbestmateriaal. Controleer de toestand jaarlijks op wijzigingen.
- Voer bijkomende staalname(s) uit.

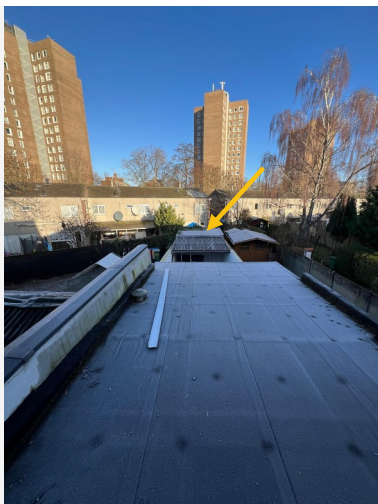
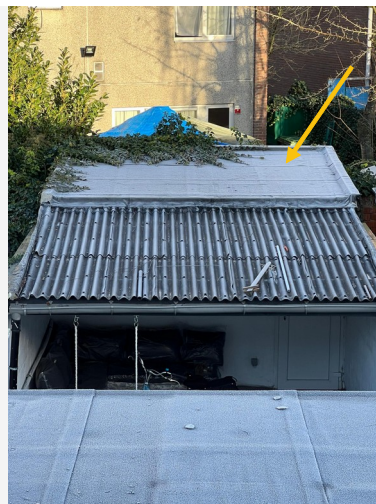
| Opmerking | <p>De visueel waarneembare roofing op het plat dak van de tuinberging kan niet bemonsterd worden wegens een onderzoeksbeperking. Deze toestand kan op korte termijn redelijkerwijs (termijn/kostprijs) niet verholpen worden. Laat dit onderzoeken bij eventuele werken. De aangegeven hoeveelheden berusten op een zo nauwkeurig mogelijke opmeting en kunnen niet letterlijk overgenomen worden in het kader van een meetstaat voor eventuele werken. Hieraan kunnen geen rechten worden ontleend.</p> |

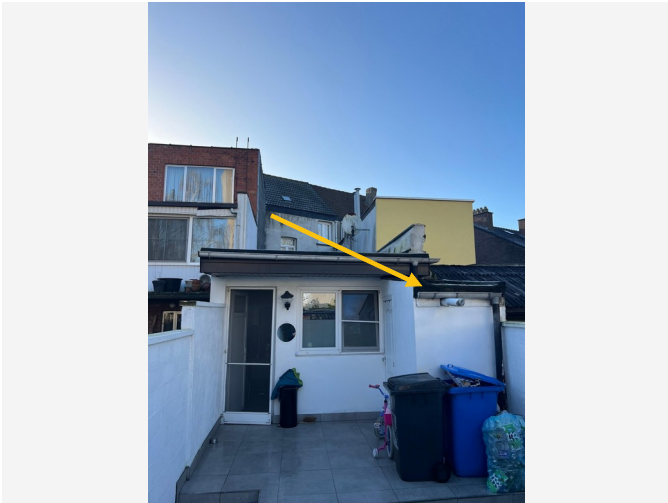
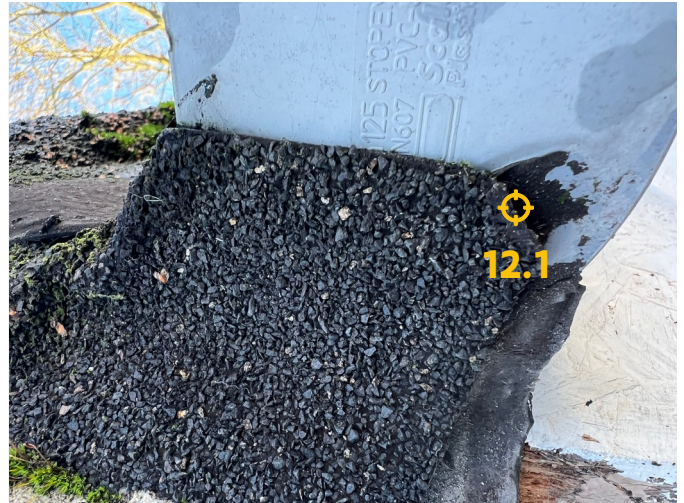
## Fiche 12: Dakbedekking plat dak stookruimte

Geen asbest

| Opmerking | De roofing op het plat dak van de stookruimte werd bemonsterd ter hoogte van de toplaag om structurele gevolgschade (lekkage) te vermijden. In het kader van het niet destructief onderzoek konden eventuele onderliggende lagen niet geïnspecteerd worden. De aangegeven hoeveelheden berusten op een zo nauwkeurig mogelijke opmeting en kunnen niet letterlijk overgenomen worden in het kader van een meetstaat voor eventuele werken. Hieraan kunnen geen rechten worden ontleend. |

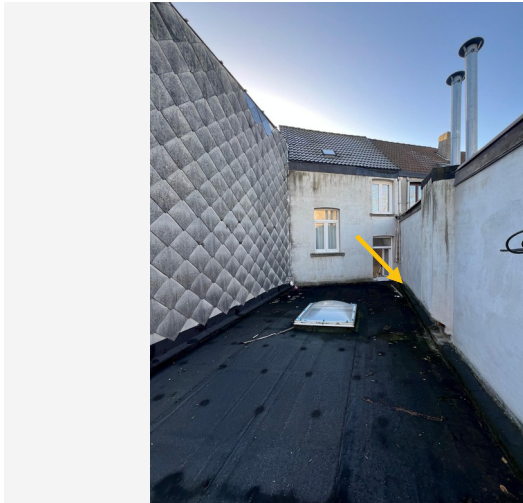
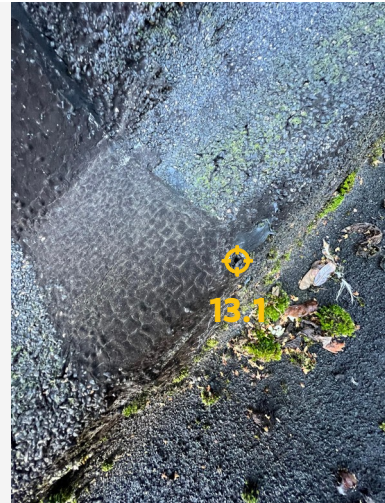
## Fiche 13: Dakbedekking plat dak achterbouw

Geen asbest

| Opmerking | De roofing op het plat dak boven het gelijkvloers werd bemonsterd ter hoogte van de toplaag om structurele gevolgschade (lekkage) te vermijden. In het kader van het niet destructief onderzoek konden eventuele onderliggende lagen niet geïnspecteerd worden. De aangegeven hoeveelheden berusten op een zo nauwkeurig mogelijke opmeting en kunnen niet letterlijk overgenomen worden in het kader van een meetstaat voor eventuele werken. Hieraan kunnen geen rechten worden ontleend. |

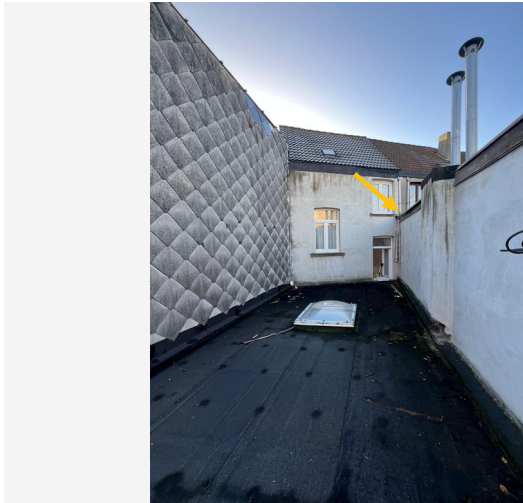
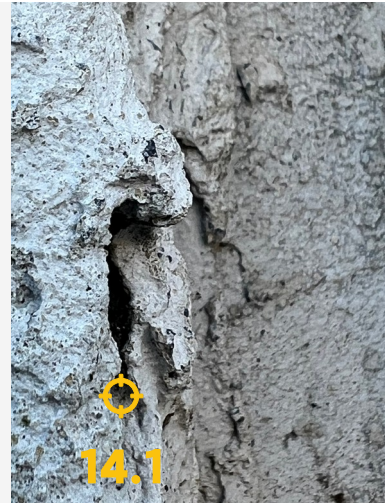
## Fiche 14: Crepi achtergevel

Geen asbest

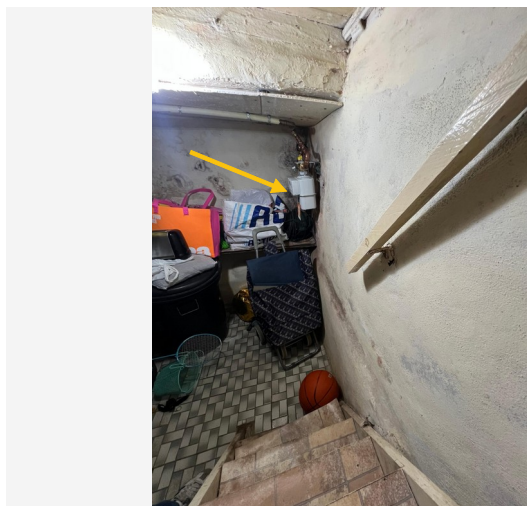
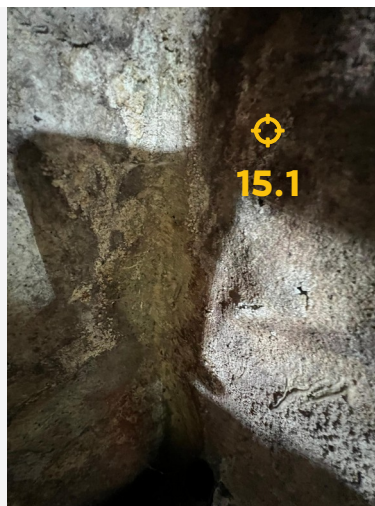
## Fiche 15: Cementering wanden kelder

Geen asbest

| Opmerking | De cementen smeerlaag aan de kelderwanden werd op twee plaatsen bemonsterd telkens ter hoogte van een bestaande beschadiging. De twee stalen werden verdeeld in één mengmonster. De aangegeven hoeveelheden berusten op een ruwe inschatting en kunnen niet letterlijk overgenomen worden in het kader van een meetstaat voor eventuele werken. Hieraan kunnen geen rechten worden ontleend. |

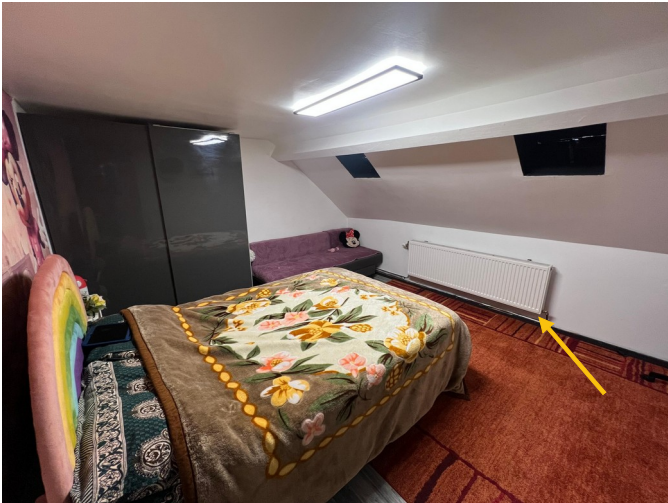
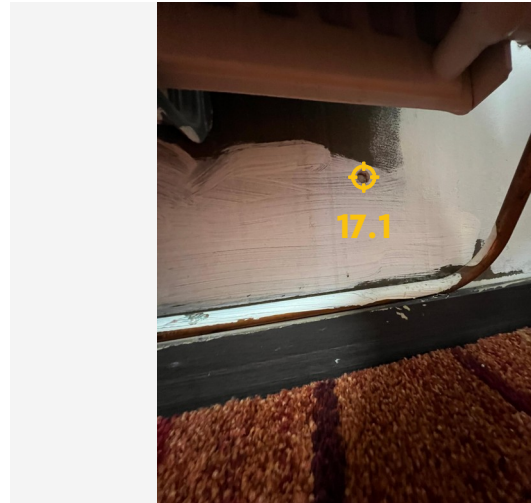
## Fiche 17: Pleisterwerk wanden woning

Geen asbest

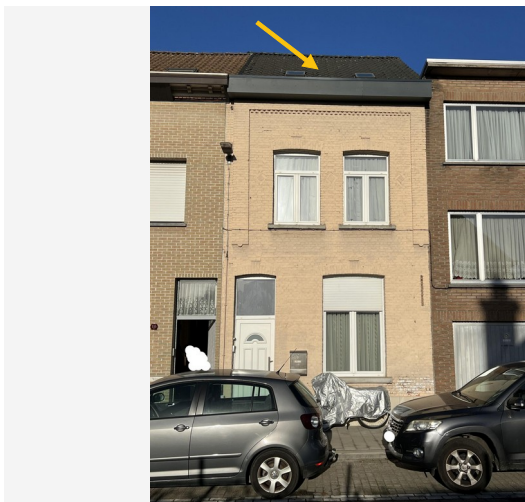
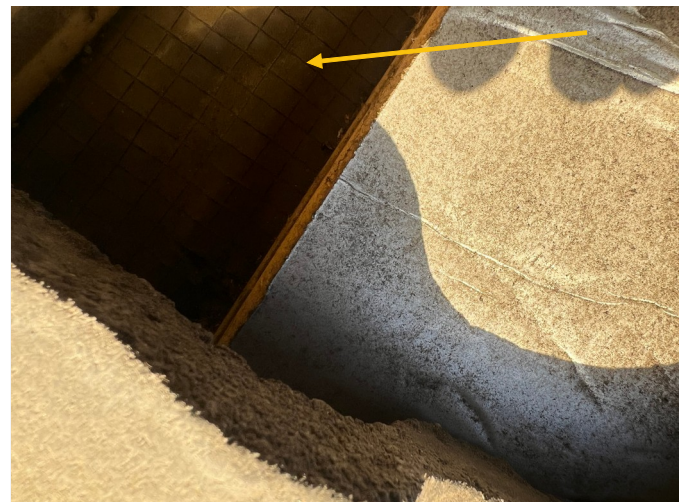
## Fiche 23: Materialen onder de dakbedekking

| Beschrijving | Notitie | Terug te vinden op plannen |
|---|---|---|
| Fiche 23: Materialen onder de dakbedekking | Tijdens de inspectie naar een mogelijk asbestverdacht onderdak stellen wij bij het optillen van een aantal dakpannen vast dat er een indrukbare dampremmende folie werd geplaatst met daaronder isolatie en vervolgens de dakafwerking. Deze toepassing is niet-asbestverdacht. De dakpannen werden op één plaats opgetild vanuit het veluxraam aan de voorzijde van de woning. | - |
