# Asbestinventarisatetest

Meetjeslandstraat 39, 2660 Antwerpen

Attestnummer : 20240604-000341.000

**Niet-asbestveilig**

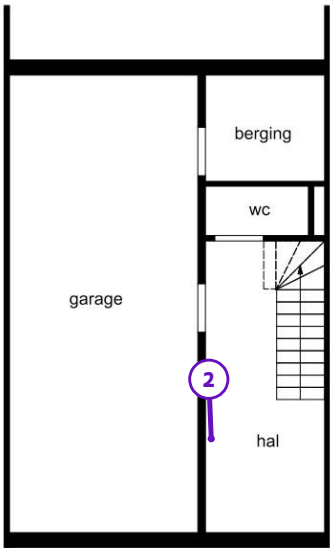
# Plan 1.8: plan gelijkvloers

| Beschrijving | Type | Actie |
|---|---|---|
| 2. schroefverbindingen radiatoren | Advies | - |

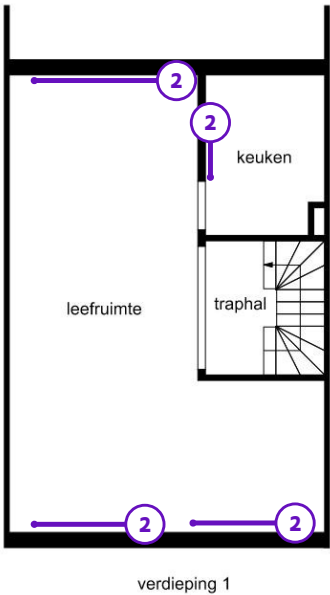
# Plan 1.9: plan verdieping 1

| Beschrijving | Type | Actie |
|---|---|---|
| 2. schroefverbindingen radiatoren | Advies | - |

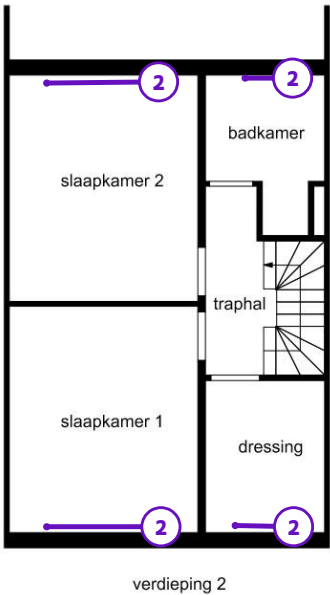
## Plan 1.10: plan verdieping 2

| Beschrijving | Type | Actie |
|---|---|---|
| 2. schroefverbindingen radiatoren | Advies | - |

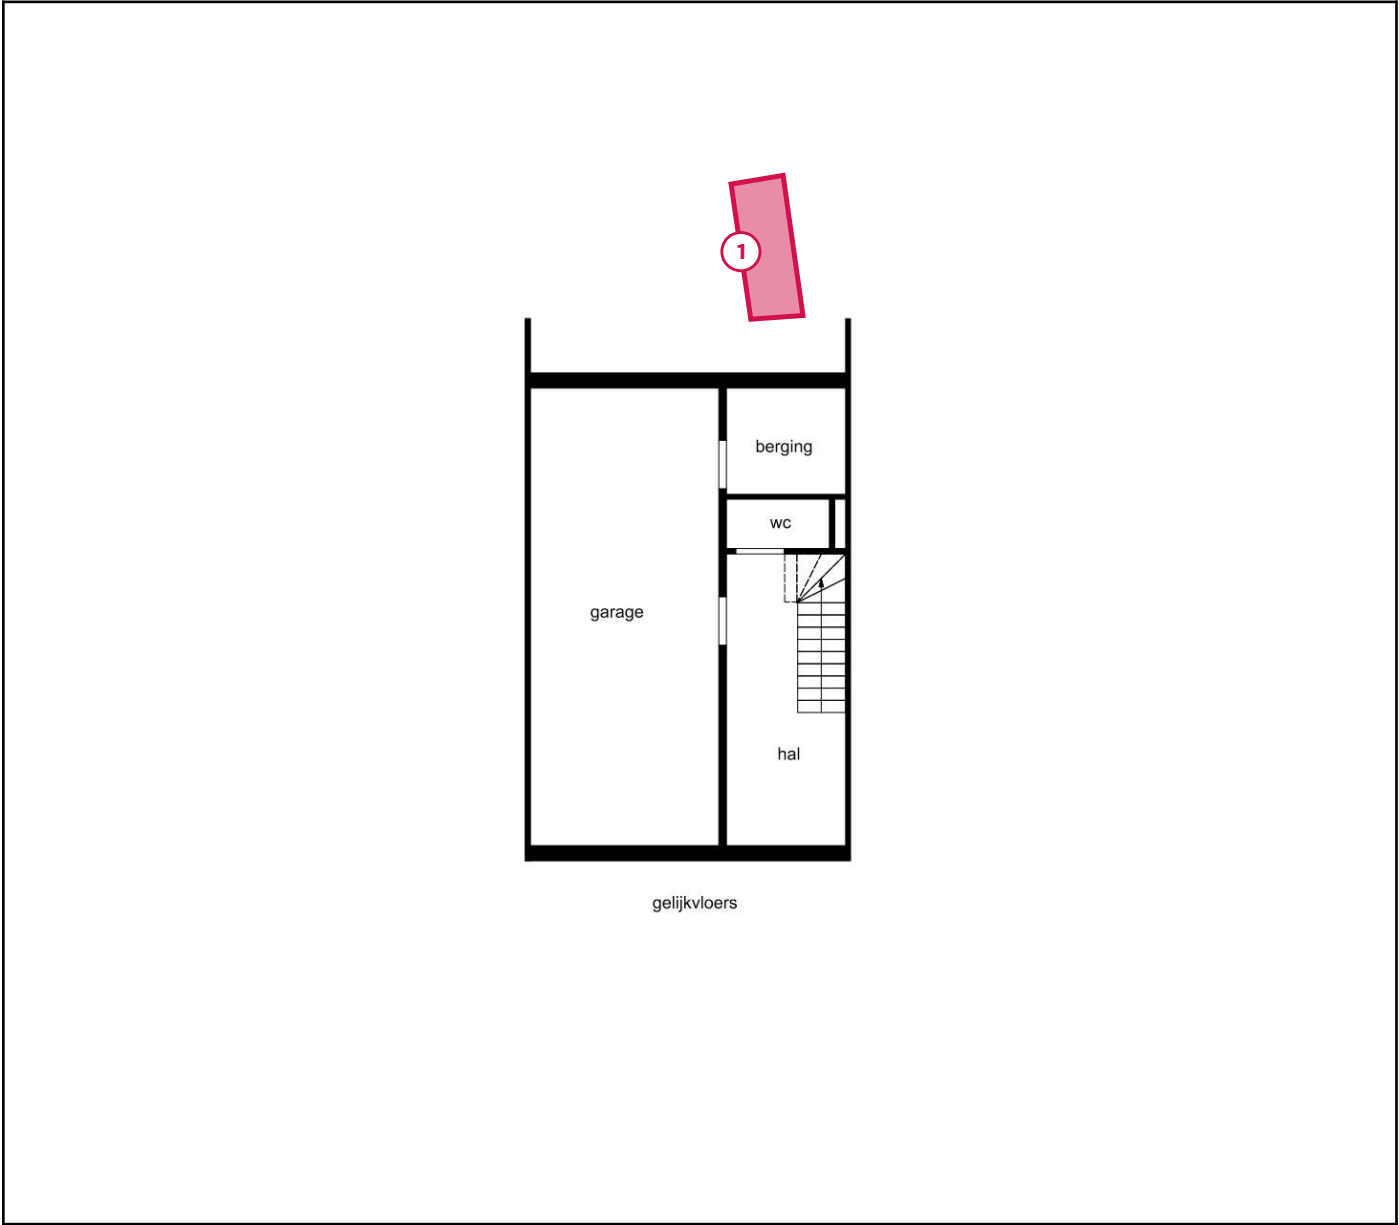
# Plan 1.11: plan gelijkvloers

| Beschrijving | Type | Actie |
|---|---|---|
| 1. resten van afvoerleidingen | Asbestmateriaal | Dringend verwijderen |

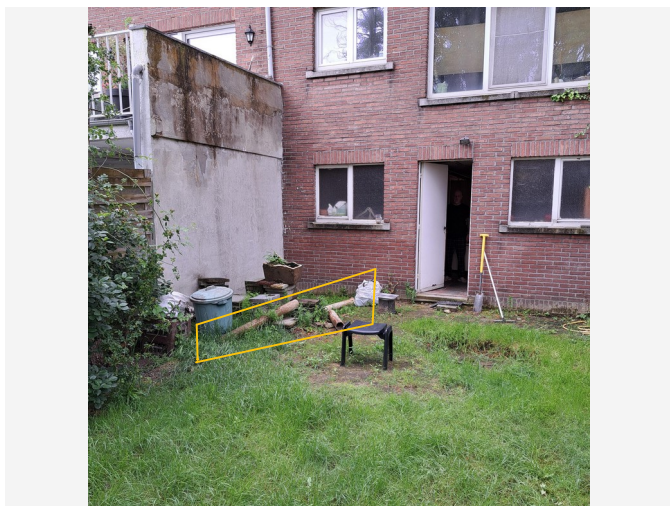
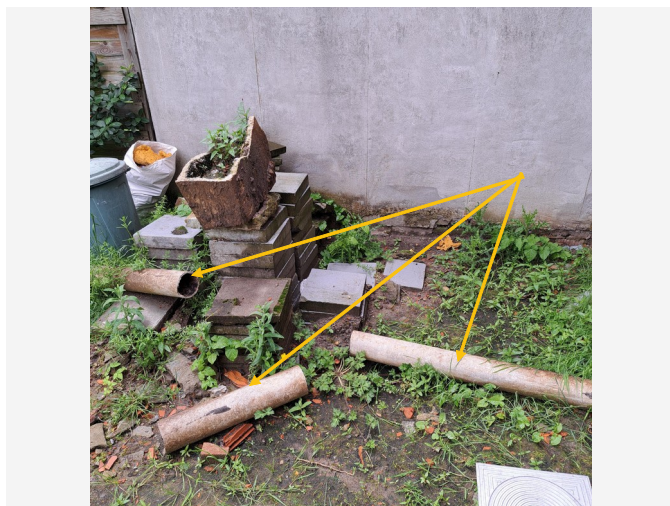
| Aanwezige resten | In de tuin liggen enkele afvoerpijpen die bij werken aan de riolering werden afgebroken. Het gaat om om asbestverdachte cementbuizen, type eternit. |
| Asbestmaterialen | <ul style="list-style-type: none"><li>Buis, koker, leiding, pijp, doorvoer</li></ul> |
| Bindmiddel van asbestmateriaal | Cement |
| Gebondenheid op basis van bindmiddel | Hecht |
| Hoeveelheid (gewicht - aantal) | <ul style="list-style-type: none"><li>5,00 kg - 1 stuk</li></ul> |
| Opmerking | De werken zijn nog niet beëindigd en de buizen zullen mogelijk nog door de aannemer worden afgevoerd. Dit dient op de correcte wijze te gebeuren. |

**Dringend verwijderen**

- Verwijder het asbestafval.

- Eenvoudige handelingen: mag via doe-het-zelf of door werknemer(s) met opleidingsattest eenvoudige handelingen  
Hechtgebonden asbest (binnen en buiten) dat niet beschadigd is mag je zelf verwijderen als je de toepassing in één geheel kan verwijderen. Niet slijpen, breken of boren! Draag de juiste PBM's (persoonlijke beschermingsmiddelen). Zoals P3-masker, wegwerpovertal, wegwerphandschoenen en afspoelbare laarzen. Bevochtig eerste de toepassing zodat de vezels minder snel kunnen verspreiden. Gebruik enkel handgereedschap. Verpak deze in een dubbele zak met het gevaren teken van asbest. Hechtgebonden asbesttoepassingen mag je naar het containerpark afvoeren.

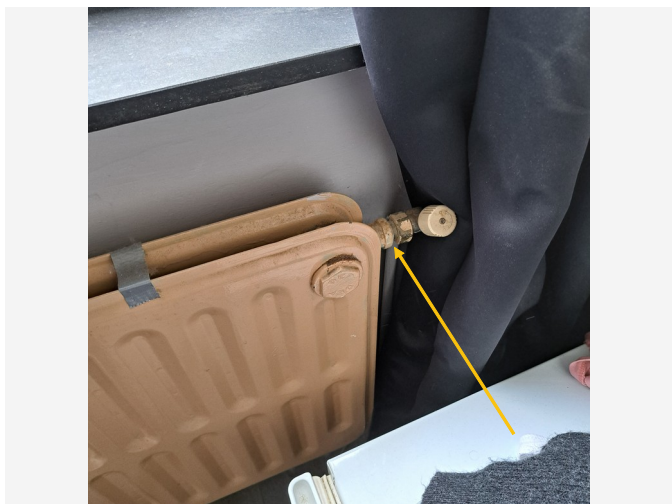
De dichtingen tussen de schroefverbindingen van de oude radiatoren zijn niet te bemonsteren en moeilijk waarneembaar maar zijn mogelijks asbestverdacht

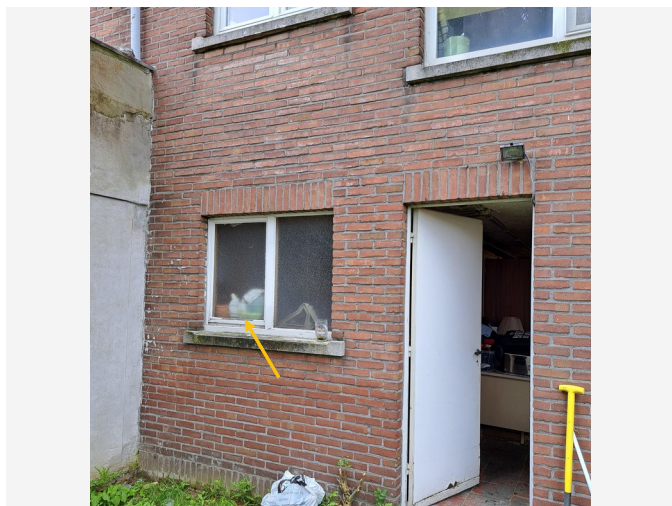
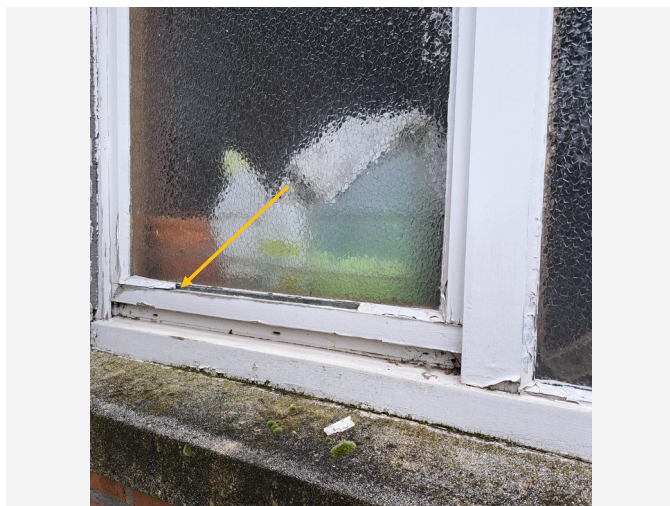
Geen asbest

| # | Type | Referentie | Resultaat |
|---|---|---|---|
| 3.1 | Puntmonster | MM03 | Geen asbest |

| Beschrijving | Mastiek glas |

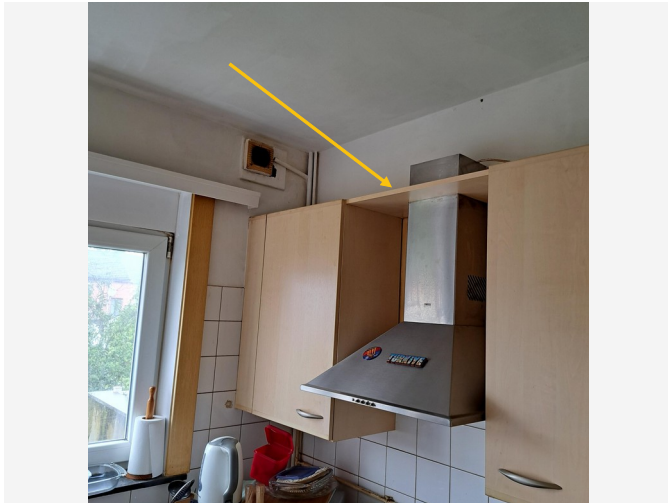
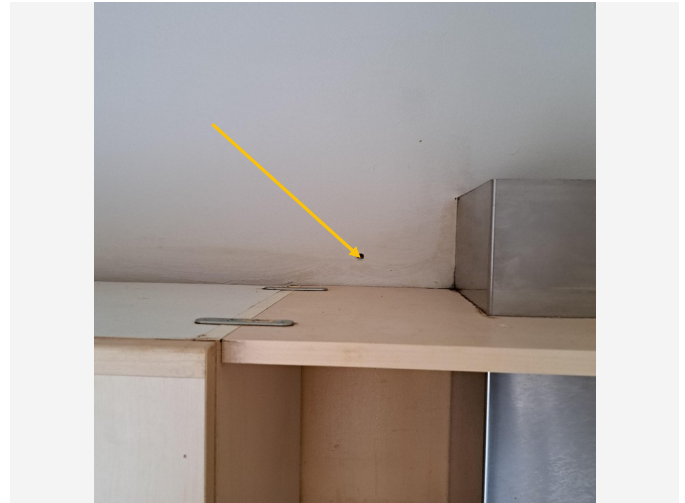
## Fiche 4: pleister wanden

Geen asbest

| # | Type | Referentie | Resultaat |
|---|---|---|---|
| 4.1 | Mengmonster | MM01 | Geen asbest |

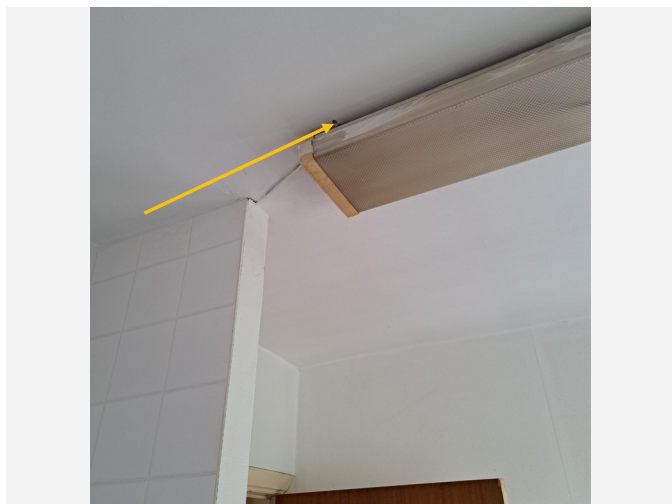
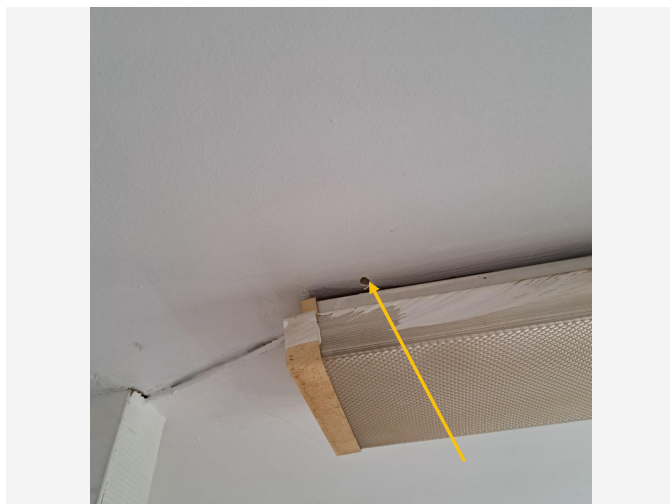
## Fiche 5: pleister plafonds

Geen asbest

| # | Type | Referentie | Resultaat |
|---|---|---|---|
| 5.1 | Mengmonster | MM02 | Geen asbest |
