# Asbestinventarisatetest

Sint-Bernardsesteenweg 754, 2660 Antwerpen

Attestnummer : **20260209-000064.000**

Uitgegeven op : **09.02.2026**

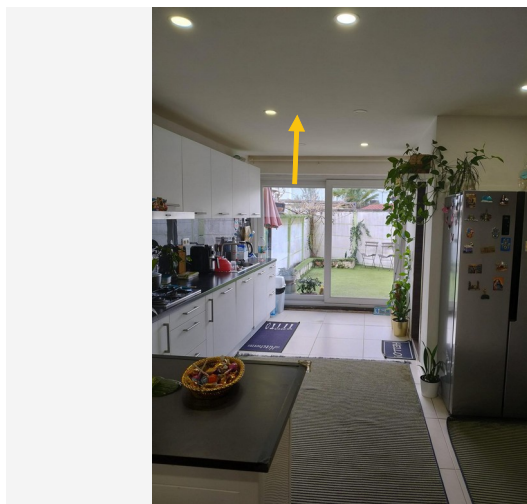
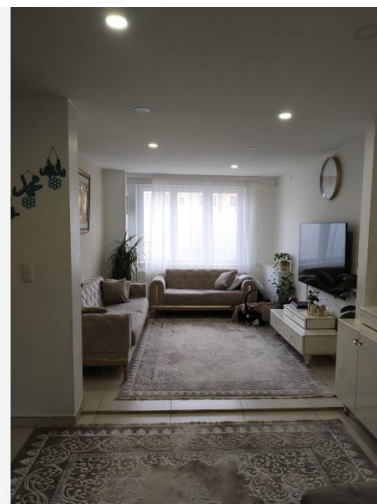
De plafonds zijn gemaakt van niet-asbestverdachte materialen (bijvoorbeeld laminaat, gyproc, ...), deze toepassingen zijn niet asbestverdacht.

| Basis voor advies | De asbestdeskundige beoordeelt het materiaal als niet-asbestverdacht. |

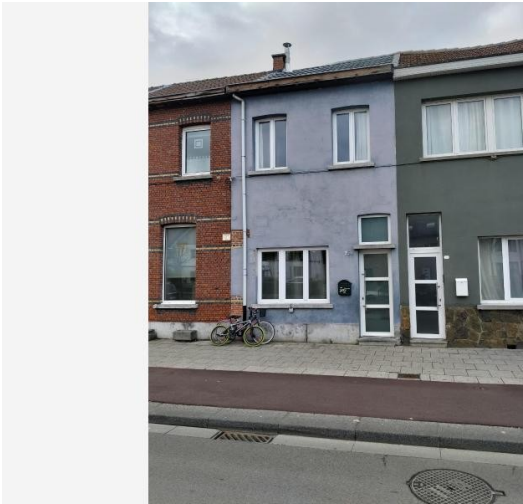
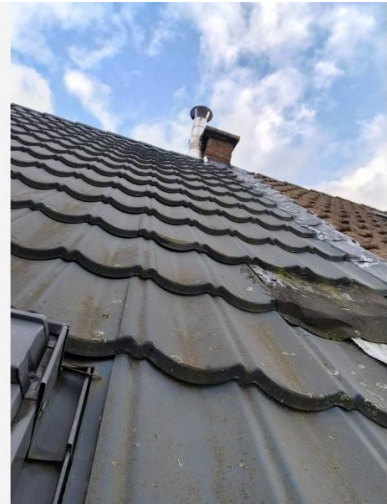
## Fiche 2: Leien - hellend dak - niet verdacht

| Beschrijving | Notitie | Terug te vinden op plannen |
|---|---|---|
| Fiche 2: Leien - hellend dak - niet verdacht | - | Plan 1.5: Sint-Bernardsesteenweg 754 - Snede |

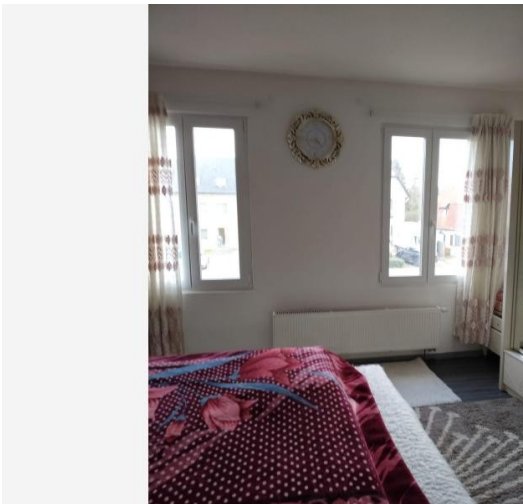
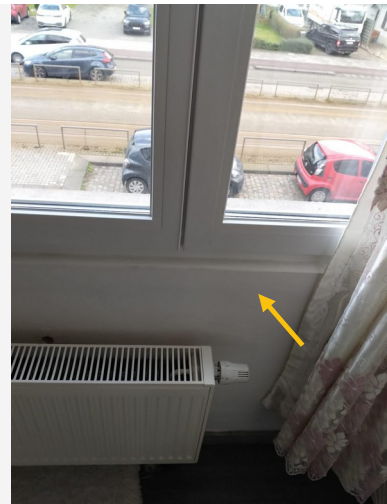
## Fiche 3: Pleisterwerk - muren - woning

| Beschrijving | Notitie | Terug te vinden op plannen |
|---|---|---|
| Fiche 3: Pleisterwerk - muren - woning | Alles is gestript en opnieuw bezet geweest. Zie fotoreportage. | Plan 1.2: Sint-Bernardsesteenweg 754 - Gelijksvloer<br>Plan 1.4: Sint-Bernardsesteenweg 754 - Verdieping |

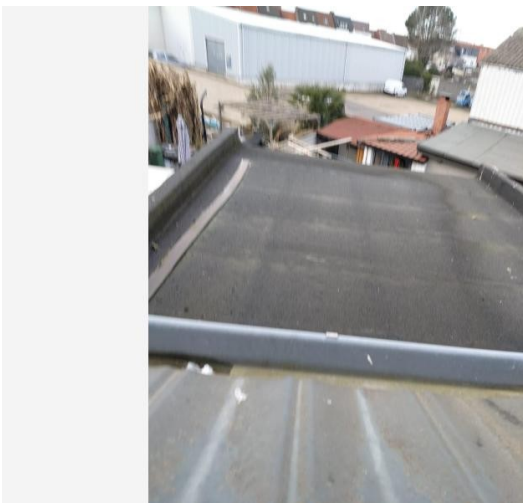
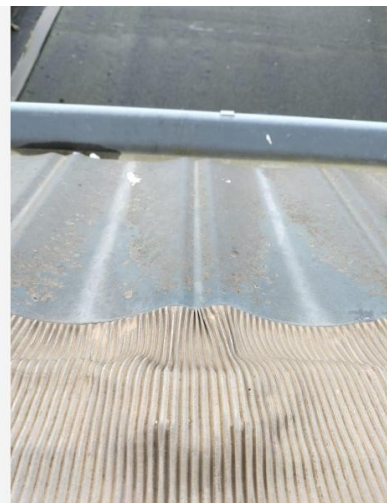
## Fiche 4: EPDM - plat dak - buiten

| Beschrijving | Notitie | Terug te vinden op plannen |
|---|---|---|
| Fiche 4: EPDM - plat dak - buiten | De roofing is vernieuwd en na-geïsoleerd, hetgeen wordt aangetoond in het bijgevoegde bewijsdocument. | Plan 1.3: Sint-Bernardsesteenweg 754 - Verdieping<br>Plan 1.5: Sint-Bernardsesteenweg 754 - Snede |

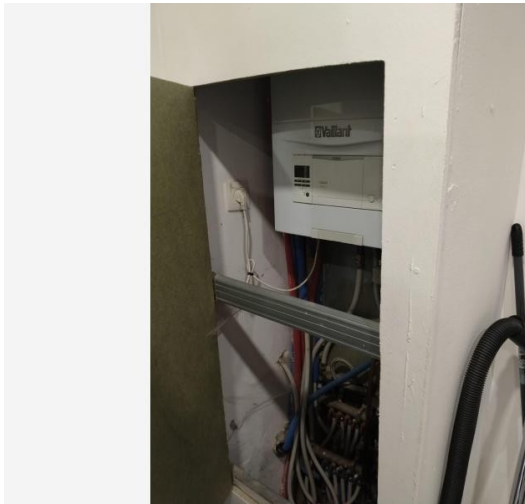
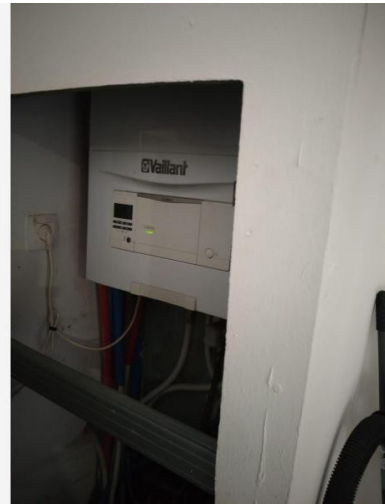
## Fiche 5: Stookketel - onderdelen - niet verdacht

| Beschrijving | Notitie | Terug te vinden op plannen |
|---|---|---|
| Fiche 5: Stookketel - onderdelen - niet verdacht | - | Plan 1.1: Sint-Bernardsesteenweg 754 - Gelijksvloer |

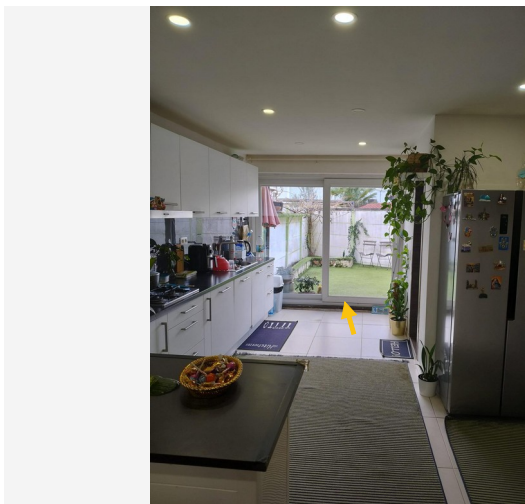
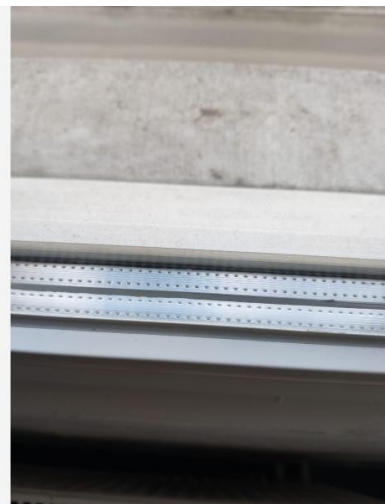
## Fiche 6: Afdichtingsmateriaal - katten/mastiek - niet verdacht

| Beschrijving | Notitie | Terug te vinden op plannen |
|---|---|---|
| Fiche 6: Afdichtingsmateriaal - katten/mastiek - niet verdacht | - | Plan 1.1: Sint-Bernardsesteenweg 754 - Gelijksvloer<br>Plan 1.3: Sint-Bernardsesteenweg 754 - Verdieping |

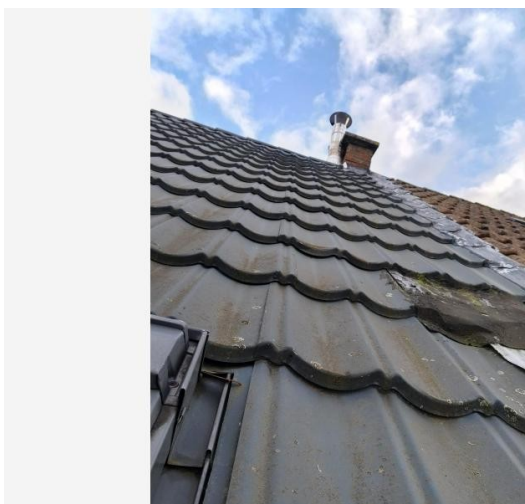
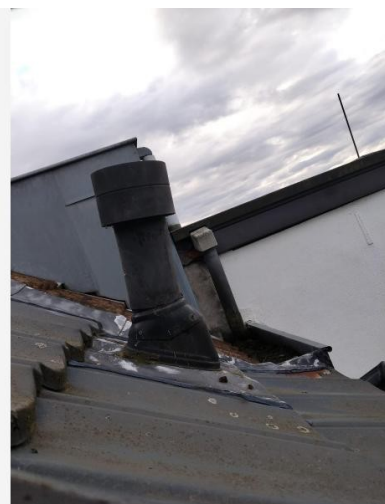
## Fiche 7: Rookgaskanalen - buiten - niet verdacht

| Beschrijving | Notitie | Terug te vinden op plannen |
|---|---|---|
| Fiche 7: Rookgaskanalen - buiten - niet verdacht | - | - |

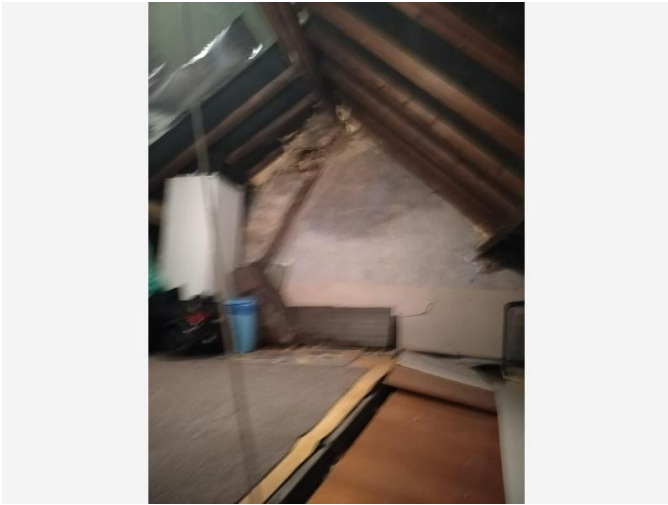
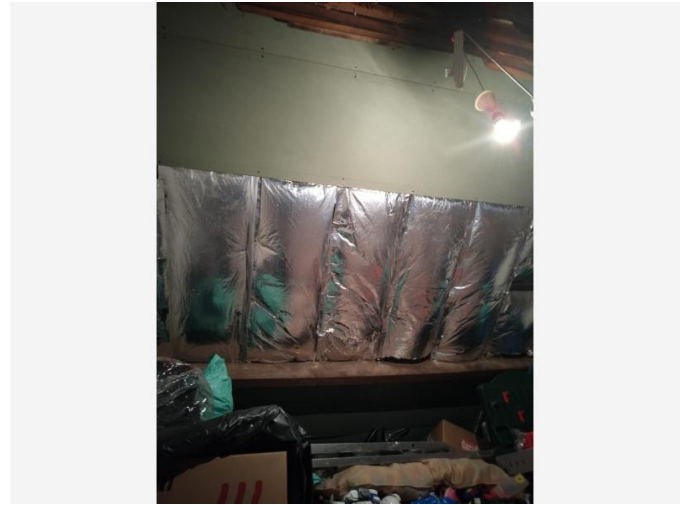
## Fiche 8: Onderdak - hellend dak - niet verdacht

| Beschrijving | Notitie | Terug te vinden op plannen |
|---|---|---|
| Fiche 8: Onderdak - hellend dak - niet verdacht | - | Plan 1.5: Sint-Bernardsesteenweg 754 - Snede |
