# Asbestinventarisat attest

11383B0622/00G000 - Garagebox 15 gelegen te 2660 Antwerpen (Hoboken),  
Nachtegaallaan 12.

Attestnummer : 20260210-000255.000

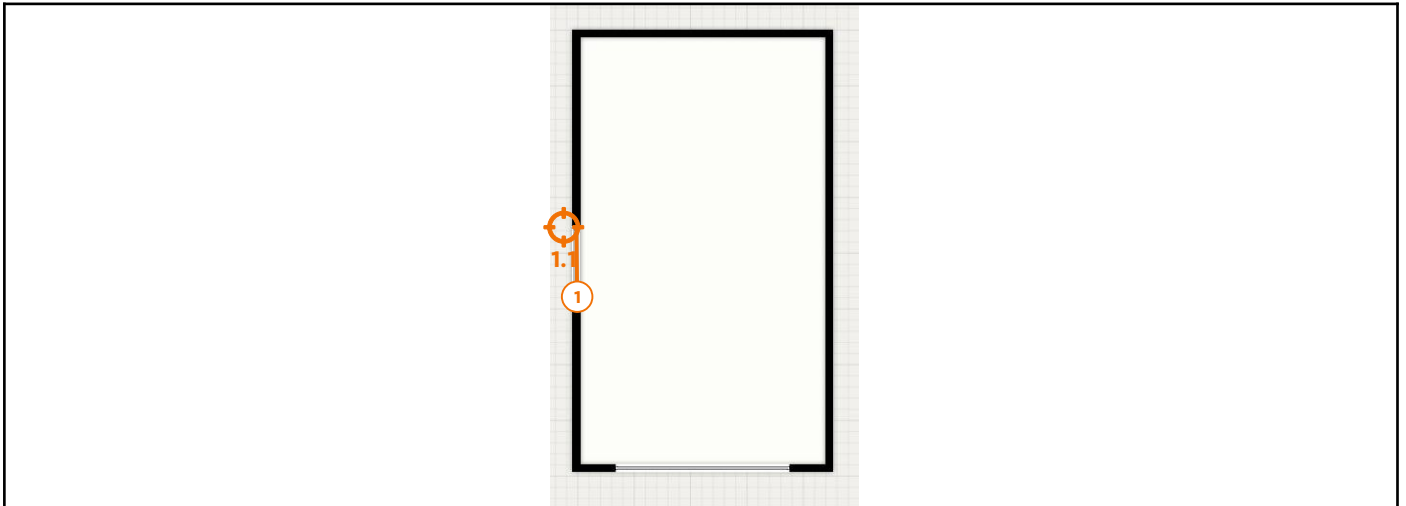
## Plan 1.2: Plan: mastiek

| Beschrijving | Type | Actie |
|---|---|---|
| 1. Mastiek kozijn/muur | Asbestmateriaal | <a href="#">Verwijderen</a> |

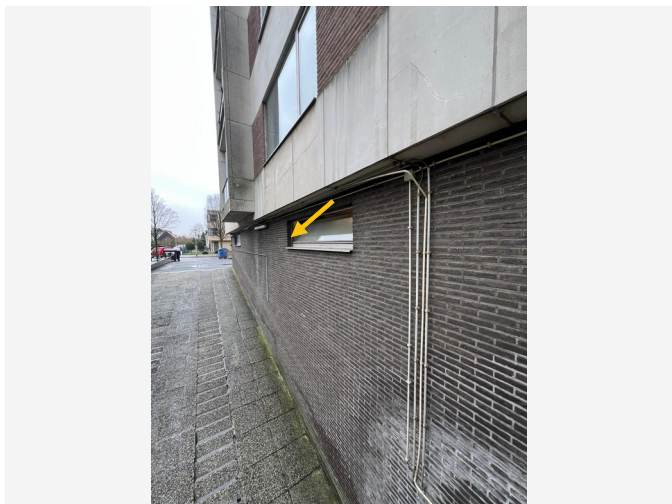
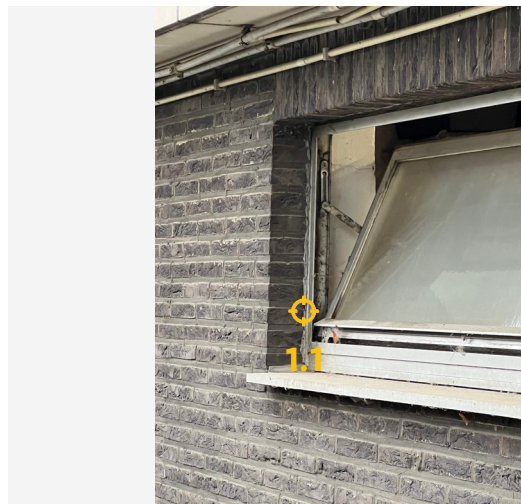
| Eindbeoordeling materiaalrisico | Verhoogd materiaalrisico en/of verhoogde kans op vezelvrijgave |

| Asbestsoort (vezeltype) | Alleen chrysotiel |
| Asbestconcentratie | Laag (< 50%) |
| Toestand van het materiaal | Matig beschadigd, matig verweerd |

| Beschrijving | Mastiek kozijn/muur |
| Opmerking | De grijze pasta-achtige mastiek tussen het aluminium raamkozijn en de muur werd bemonsterd. De aangegeven hoeveelheden berusten op een ruwe inschatting en kunnen niet letterlijk overgenomen worden in het kader van een meetstaat voor eventuele werken. Hieraan kunnen geen rechten worden ontleend. |

Verwijderen

- Zorg voor een veilig beheer. Vermijd het beschadigen van het asbestmateriaal. Controleer de toestand jaarlijks op wijzigingen.

- Eenvoudige handelingen: mag via doe-het-zelf of door werknemer(s) met opleidingsattest eenvoudige handelingen  
Deze toepassing kan door een aannemer die over een opleidingsattest eenvoudige handelingen beschikt of door een particulier (doe-het-zelf), verwijderd worden indien er geen verhoogd risico op vrijgave van asbestvezels (max. concentratie 0,01 vezels/cm<sup>3</sup> - CODEX Art. VI.3-54) ontstaat en de toepassing voorafgaand wordt gefixeerd/bevochtigd; de individuele elementen zonder machinale werktuigen (boormachine, slijpschijf, hogedrukreiniger,...) en zonder breken of gooien een voor een losgemaakt worden; en ten slotte dubbel en luchtdicht verpakt weggevoerd worden naar een erkend afvalpunt (recyclagepark).

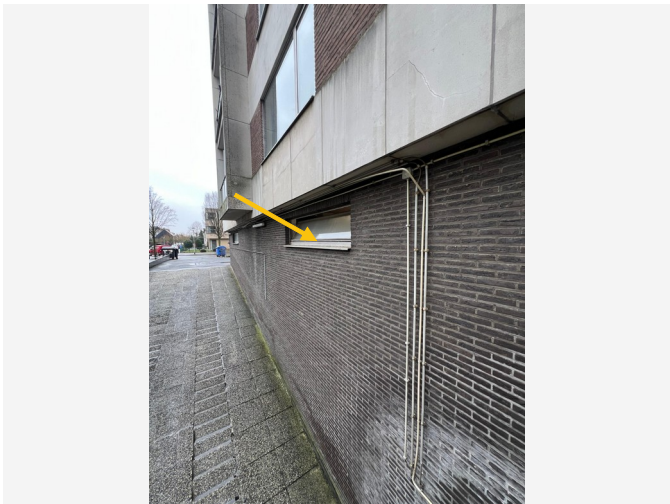
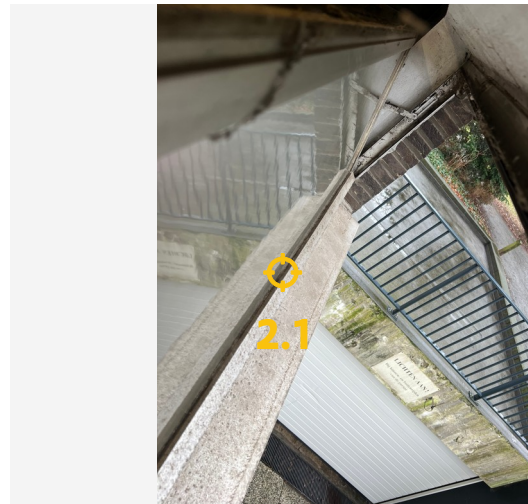
| Eindbeoordeling materiaalrisico | Verhoogd materiaalrisico en/of verhoogde kans op vezelvrijgave |

| Asbestsoort (vezeltype) | Alleen chrysotiel |
| Asbestconcentratie | Laag (< 50%) |
| Toestand van het materiaal | Matig beschadigd, matig verweerd |

| Beschrijving | Mastiek kozijn/beglazing |
| Opmerking | De harde mastiek tussen het aluminium raamkozijn en het glas werd bemonsterd. De aangegeven hoeveelheden berusten op een ruwe inschatting en kunnen niet letterlijk overgenomen worden in het kader van een meetstaat voor eventuele werken. Hieraan kunnen geen rechten worden ontleend. |

Verwijderen

- Zorg voor een veilig beheer. Vermijd het beschadigen van het asbestmateriaal. Controleer de toestand jaarlijks op wijzigingen.

- Eenvoudige handelingen: mag via doe-het-zelf of door werknemer(s) met opleidingsattest eenvoudige handelingen  
Deze toepassing kan door een aannemer die over een opleidingsattest eenvoudige handelingen beschikt of door een particulier (doe-het-zelf), verwijderd worden indien er geen verhoogd risico op vrijgave van asbestvezels (max. concentratie 0,01 vezels/cm<sup>3</sup> - CODEX Art. VI.3-54) ontstaat en de toepassing voorafgaand wordt gefixeerd/bevochtigd; de individuele elementen zonder machinale werktuigen (boormachine, slijpschijf, hogedrukreiniger,...) en zonder breken of gooien een voor een losgemaakt worden; en ten slotte dubbel en luchtdicht verpakt weggevoerd worden naar een erkend afvalpunt (recyclagepark).

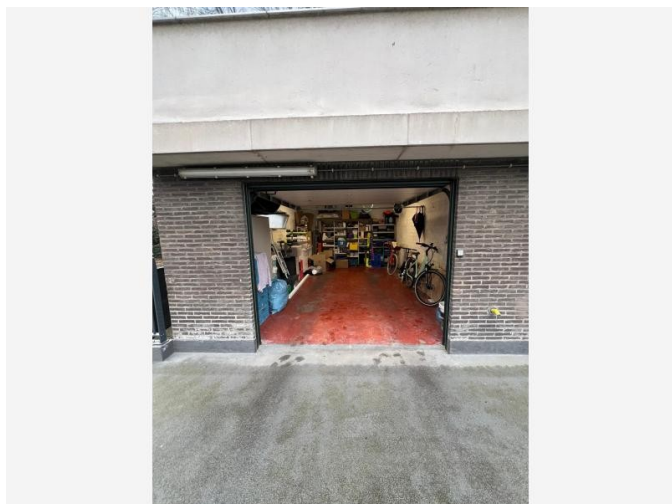
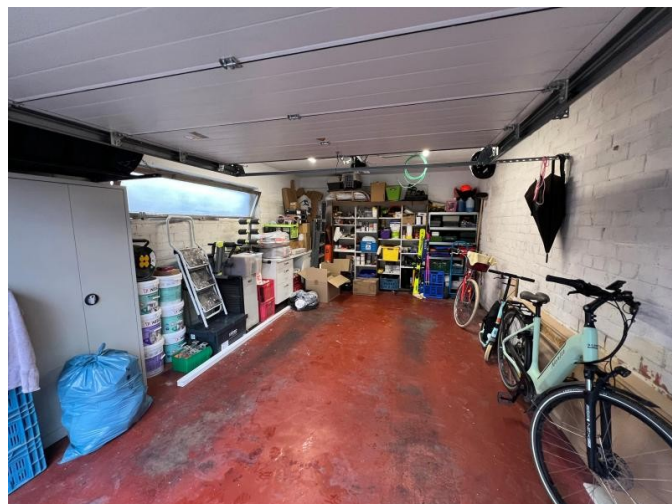
De garagebox 15 bestaat uit niet-asbestverdachte materialen voor wat betreft de wanden (baksteen), de vloer (beton) en het plafond (beton). In het kader van het niet destructief onderzoek konden eventuele onderliggende lagen niet geïnspecteerd worden.

| Basis voor advies | De asbestdeskundige beoordeelt het materiaal als niet-asbestverdacht. |

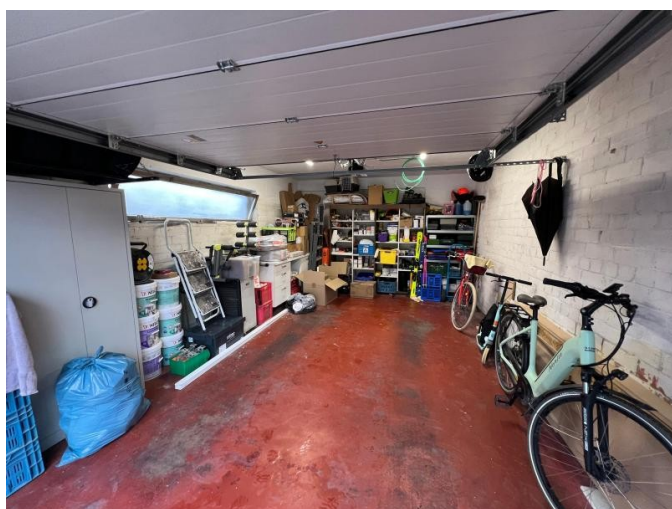
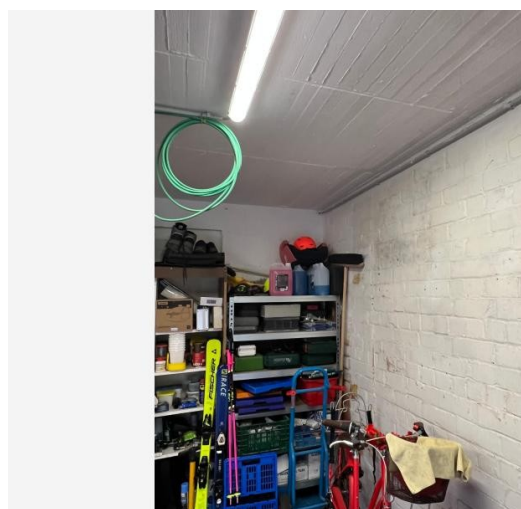
## Fiche 8: Pleisterwerk (niet aanwezig)

| Beschrijving | Notitie | Terug te vinden op plannen |
|---|---|---|
| Fiche 8: Pleisterwerk (niet aanwezig) | Er is geen zichtbaar pleisterwerk aanwezig in het inspectiegebied. | - |
