# Asbestinventarisatattest

Nachtegaallaan 12/501, 2660 Antwerpen

Attestnummer : 20260210-000229.001

Uitgegeven op : 10.02.2026

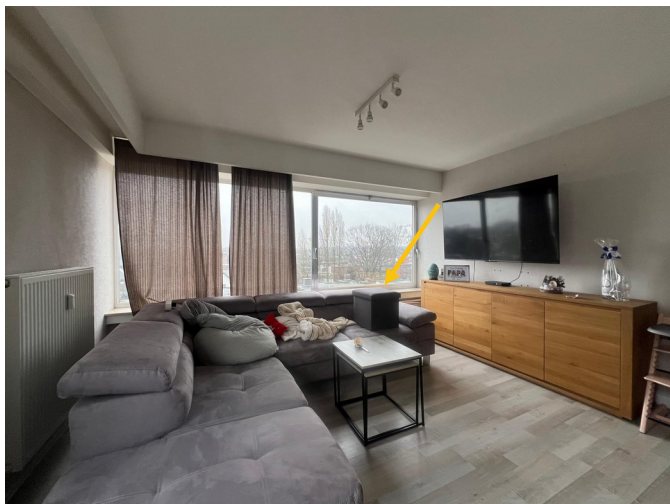
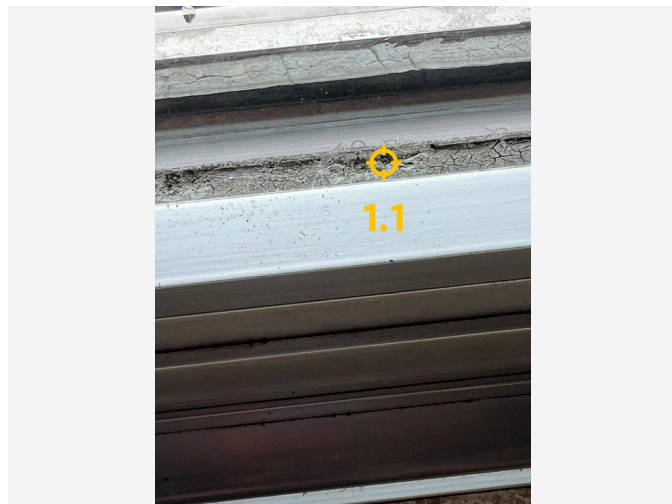
| Eindbeoordeling materiaalrisico | Verhoogd materiaalrisico en/of verhoogde kans op vezelvrijgave |

| Toestand van het materiaal | Matig beschadigd, matig verweerd |

| # | Type | Referentie | Resultaat |
|---|---|---|---|
| 1.1 | Puntmonster | PM01 | Chrysotiel |

| Beschrijving | Mastiek kozijn/beglazing |
| Opmerking | De harde mastiek tussen de aluminium raamkozijnen en de beglazing werd bemonsterd ter hoogte van het raam in de leefruimte. De aangegeven hoeveelheden berusten op een ruwe inschatting en kunnen niet letterlijk overgenomen worden in het kader van een meetstaat voor eventuele werken. Hieraan kunnen geen rechten worden ontleend. |

Verwijderen

- Zorg voor een veilig beheer. Vermijd het beschadigen van het asbestmateriaal. Controleer de toestand jaarlijks op wijzigingen.

- Eenvoudige handelingen: mag via doe-het-zelf of door werknemer(s) met opleidingsattest eenvoudige handelingen  
Deze toepassing kan door een aannemer die over een opleidingsattest eenvoudige handelingen beschikt of door een particulier (doe-het-zelf), verwijderd worden indien er geen verhoogd risico op vrijgave van asbestvezels (max. concentratie 0,01 vezels/cm<sup>3</sup> - CODEX Art. VI.3-54) ontstaat en de toepassing voorafgaand wordt gefixeerd/bevochtigd; de individuele elementen zonder machinale werktuigen (boormachine, slijpschijf, hogedrukreiniger,...) en zonder breken of gooien een voor een losgemaakt worden; en ten slotte dubbel en luchtdicht verpakt weggevoerd worden naar een erkend afvalpunt (recyclagepark).

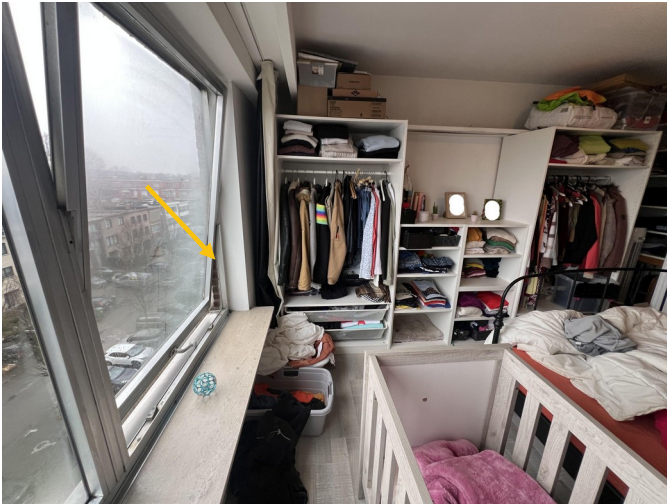
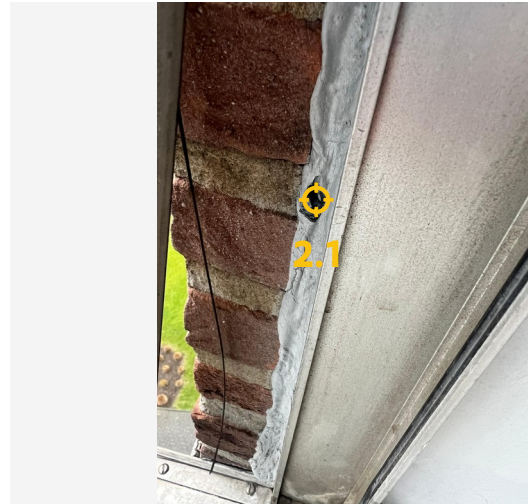
| Eindbeoordeling materiaalrisico | Verhoogd materiaalrisico en/of verhoogde kans op vezelvrijgave |

| Toestand van het materiaal | Matig beschadigd, matig verweerd |

| # | Type | Referentie | Resultaat |
|---|---|---|---|
| 2.1 | Puntmonster | PM02 | Chrysotiel |

| Beschrijving | Mastiek kozijn/muur |
| Opmerking | De grijze pasta-achtige mastiek tussen de aluminium raamkozijnen en de muren werd bemonsterd ter hoogte van het raam in de slaapkamer 2. De aangegeven hoeveelheden berusten op een ruwe inschatting en kunnen niet letterlijk overgenomen worden in het kader van een meetstaat voor eventuele werken. Hieraan kunnen geen rechten worden ontleend. |

Verwijderen

- Zorg voor een veilig beheer. Vermijd het beschadigen van het asbestmateriaal. Controleer de toestand jaarlijks op wijzigingen.

- Eenvoudige handelingen: mag via doe-het-zelf of door werknemer(s) met opleidingsattest eenvoudige handelingen  
Deze toepassing kan door een aannemer die over een opleidingsattest eenvoudige handelingen beschikt of door een particulier (doe-het-zelf), verwijderd worden indien er geen verhoogd risico op vrijgave van asbestvezels (max. concentratie 0,01 vezels/cm<sup>3</sup> - CODEX Art. VI.3-54) ontstaat en de toepassing voorafgaand wordt gefixeerd/bevochtigd; de individuele elementen zonder machinale werktuigen (boormachine, slijpschijf, hogedrukreiniger,...) en zonder breken of gooien een voor een losgemaakt worden; en ten slotte dubbel en luchtdicht verpakt weggevoerd worden naar een erkend afvalpunt (recyclagepark).

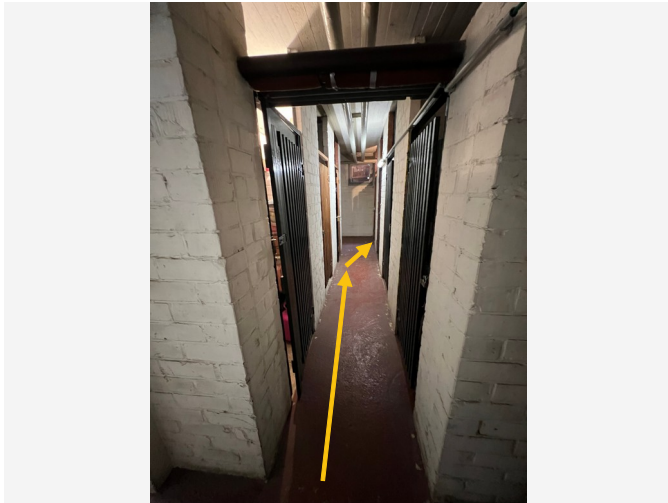
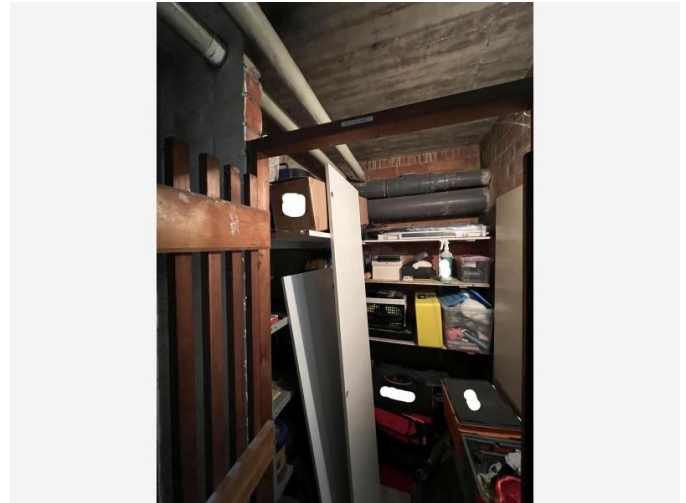
De kelderberging 31 die bij het appartement bus 501 hoort bestaat uit niet-asbestverdachte toepassingen voor wat betreft de wanden (baksteen), de vloer (beton) en het plafond (beton). In het kader van het niet destructief onderzoek konden eventuele onderliggende lagen niet geïnspecteerd worden.

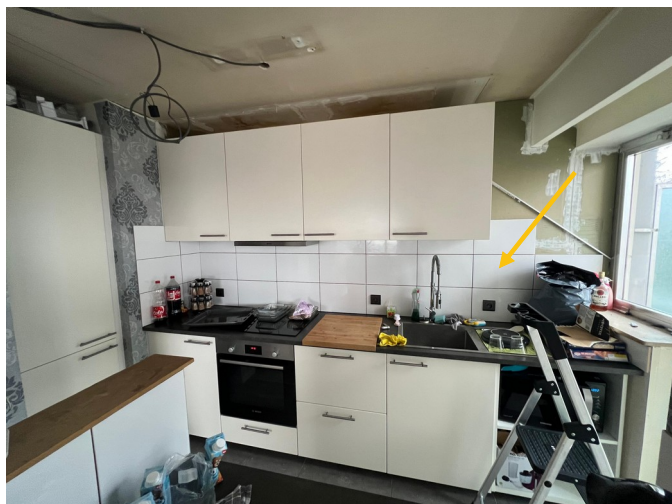
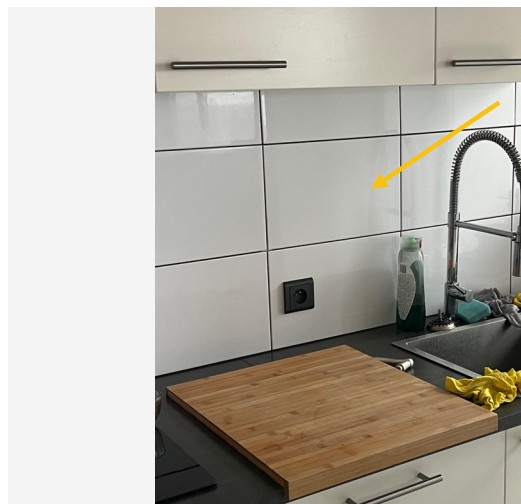
Binnenwanden in de badkamer en in de keuken afgewerkt met een intacte laag faïencetegels zonder zichtbare beschadigingen. Inspectie van de onderliggende lijmlaag is niet mogelijk zonder uitbreiding naar een destructief onderzoek.

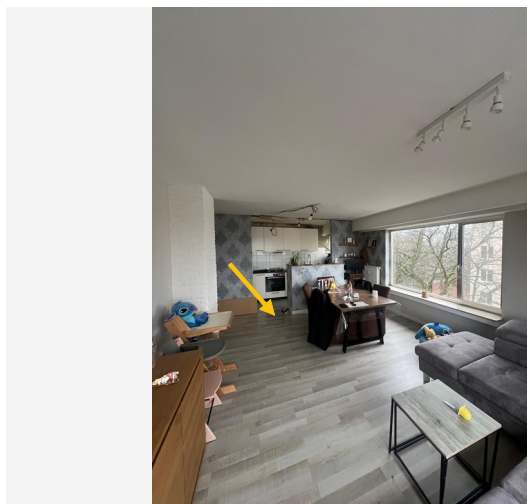
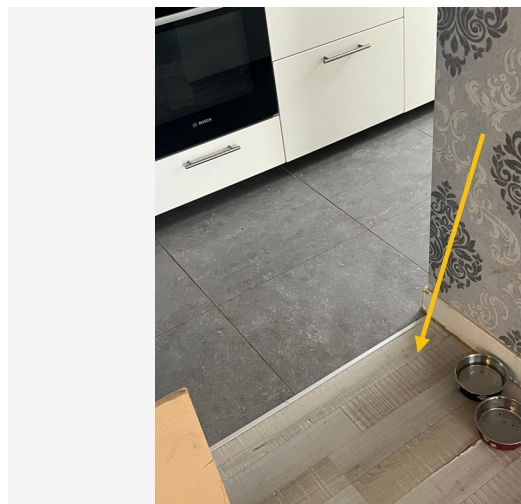
In de badkamer, in de berging, in de keuken, in het toilet en in de hal zijn tegels geplaatst. In de twee slaapkamers en in de leefruimte ligt laminaat. Al deze toepassingen zijn niet-asbestverdacht. In het kader van het niet destructief onderzoek konden eventuele onderliggende lagen niet geïnspecteerd worden.

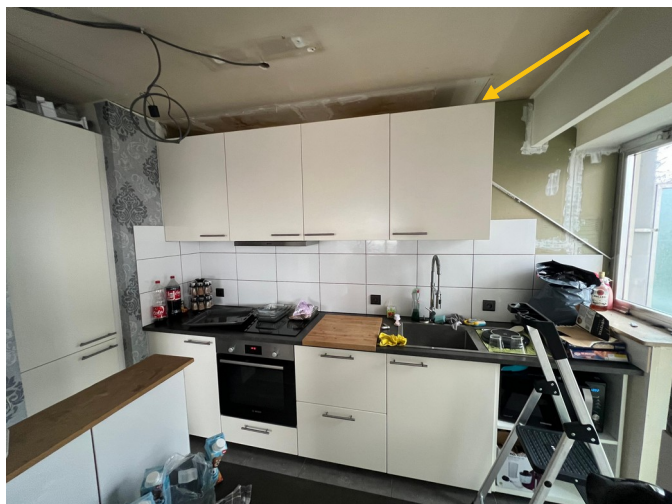
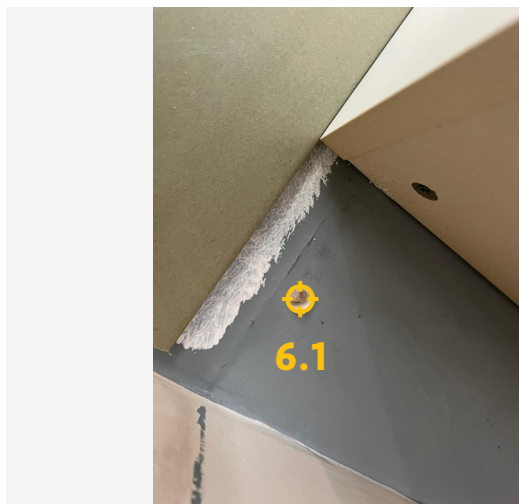
## Fiche 6: Pleisterwerk wanden

| # | Type | Referentie | Resultaat |
|---|---|---|---|
| 6.1 | Mengmonster | MM02 | Geen asbest |

| Opmerking | Het pleisterwerk aan de wanden werd bemonsterd in het toilet (individuele ruimte) ter hoogte van een bestaande beschadiging en in de keuken (natte ruimte). Er is geen trappenhal noch een stookruimte (collectieve verwarming) aanwezig in het appartement. De twee stalen werden verdeeld in één mengmonster. De aangegeven hoeveelheden berusten op een ruwe inschatting en kunnen niet letterlijk overgenomen worden in het kader van een meetstaat voor eventuele werken. Hieraan kunnen geen rechten worden ontleend. |

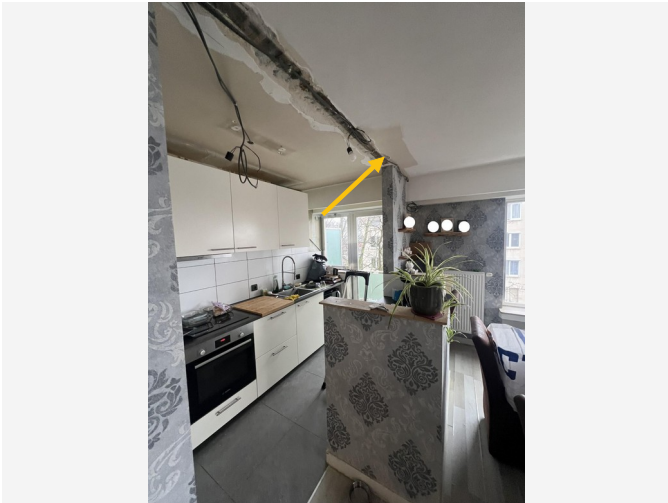
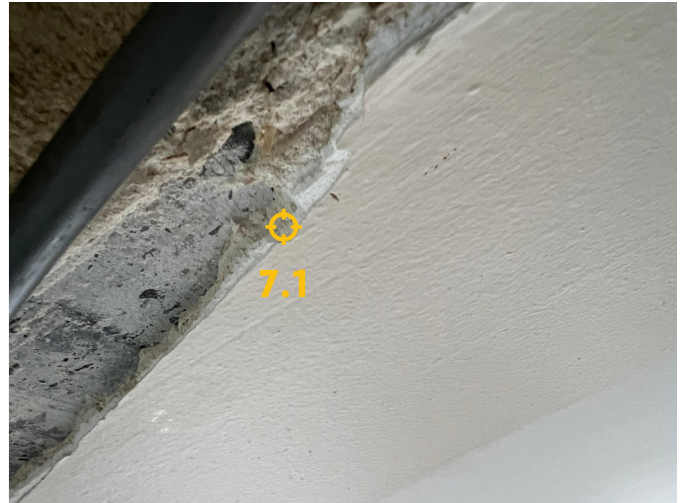
## Fiche 7: Pleisterwerk plafonds

| # | Type | Referentie | Resultaat |
|---|---|---|---|
| 7.1 | Mengmonster | MM03 | Geen asbest |

| Opmerking | Het pleisterwerk aan de plafonds werd bemonsterd in de leefruimte (individuele ruimte) ter hoogte van een bestaande beschadiging en in de badkamer (natte ruimte) ter hoogte van een bestaande beschadiging. Er is geen trappenhal noch een stookruimte (collectieve verwarming) aanwezig in het appartement. De twee stalen werden verdeeld in één mengmonster. De aangegeven hoeveelheden berusten op een zo nauwkeurig mogelijke opmeting en kunnen niet letterlijk overgenomen worden in het kader van een meetstaat voor eventuele werken. Hieraan kunnen geen rechten worden ontleend. |

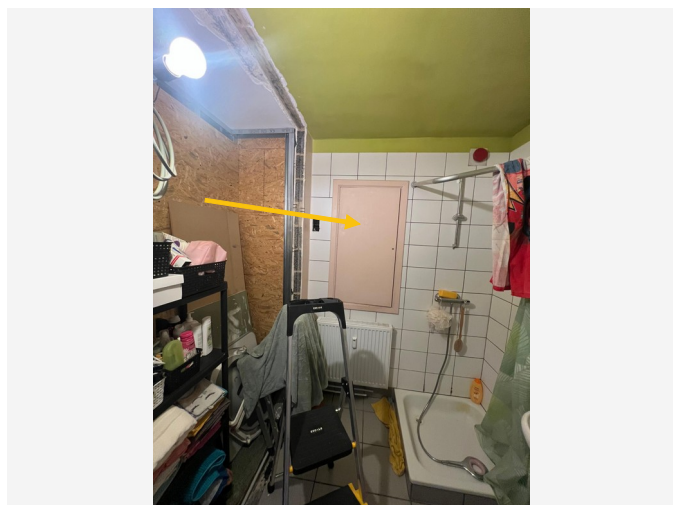
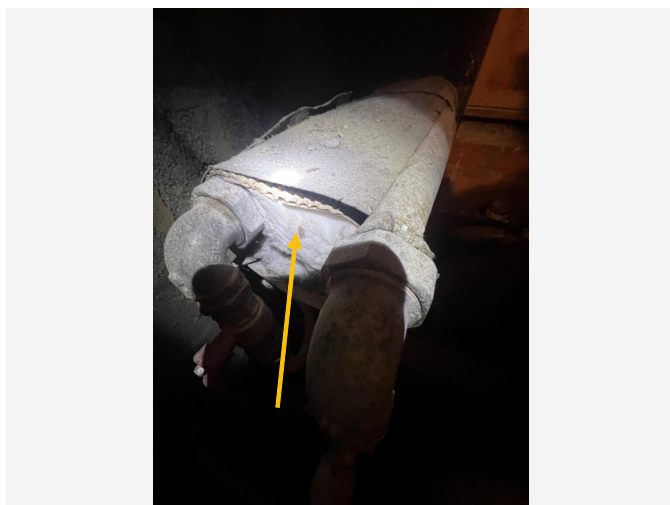
### Fiche 8: Leidingisolatie appartement bus 501

| Beschrijving | Notitie | Terug te vinden op plannen |
|---|---|---|
| Fiche 8: Leidingisolatie appartement bus 501 | De leidingisolaties aangetroffen in de schacht achter het luik in de badkamer behoren tot de gemeenschappelijke delen van het gebouw en bestaan enerzijds uit een kunststof omhulsel, rolkarton en een kern van minerale wol en anderzijds uit PE-schuim (polyethyleen). Deze toepassingen zijn niet-asbestverdacht. | - |

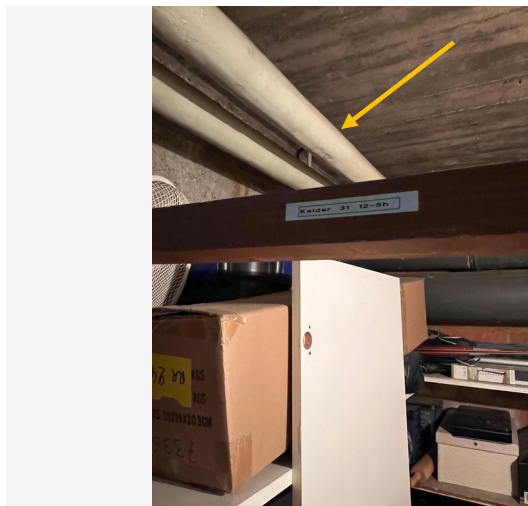
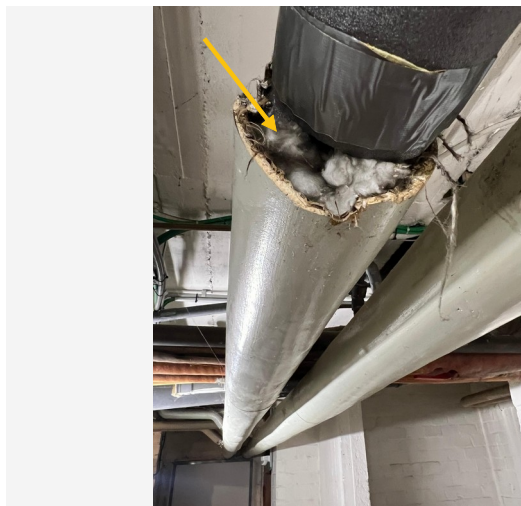
## Fiche 9: Leidingisolatie kelderberging 31

| Beschrijving | Notitie | Terug te vinden op plannen |
|---|---|---|
| Fiche 9: Leidingisolatie kelderberging 31 | De leidingisolatie in de kelderberging 31 bestaat uit een kunststof omhulsel en een kern van minerale wol. Deze toepassingen zijn niet-asbestverdacht. | - |
