# Asbestinventarisatetest

Kapelstraat 77/101, 2660 Antwerpen

Attestnummer : 20241217-000233.000

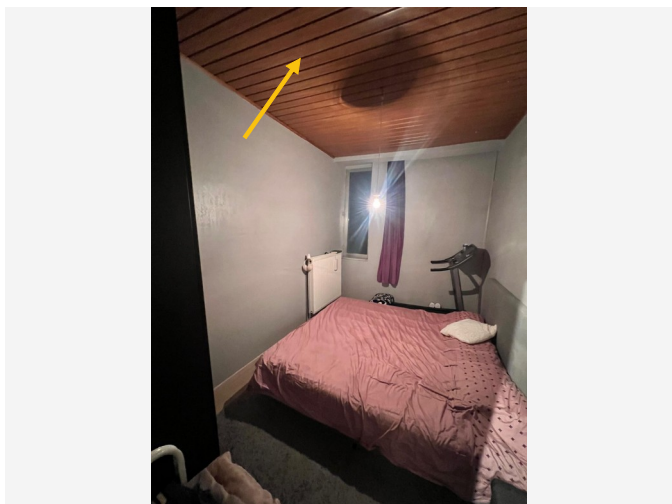
Vrije foto

In de badkamer, in de keuken, in de slaapkamers op de tweede verdieping en op de zolder zijn valse plafonds geplaatst (o.a. in Gyproc, kunststof en hout). Al deze toepassingen zijn niet-asbestverdacht. In het kader van het niet-destructief onderzoek konden eventuele onderliggende lagen niet geïnspecteerd worden.

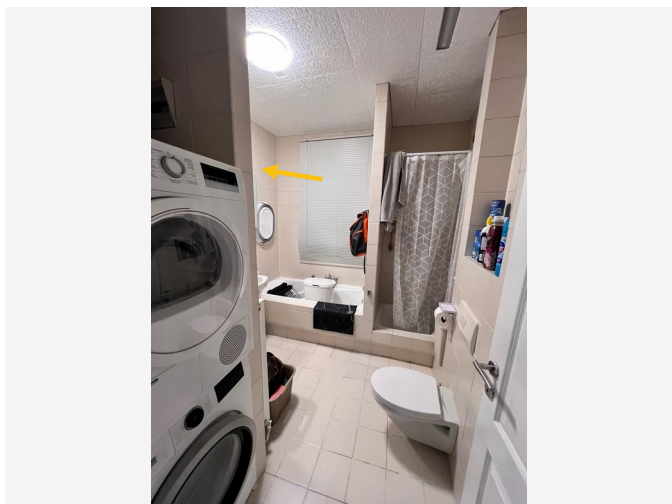
Vrije foto

In de badkamer en in de keuken zijn wandtegels geplaatst. Deze zijn niet-asbestverdacht. In het kader van het niet destructief onderzoek konden eventuele onderliggende lijmlagen niet geïnspecteerd worden.

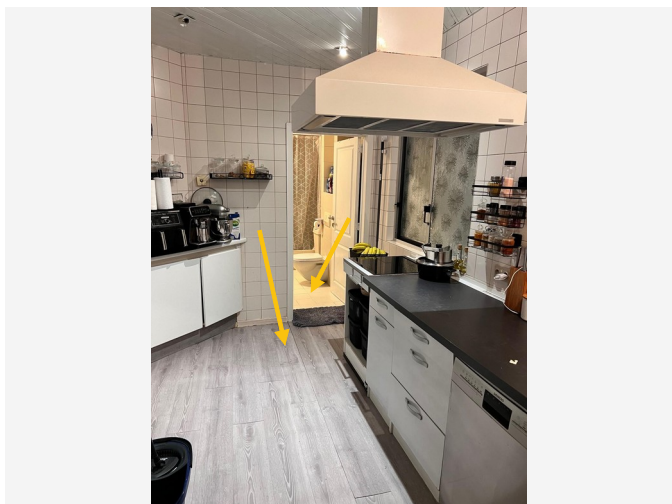
Vrije foto

Op de zolder ligt laminaat. In de slaapkamers op de tweede verdieping eveneens. In de traphal is tapijt geplaatst. Op de eerste verdieping ligt er overal tapijt behalve in de keuken (laminaat) en in de badkamer (tegels). Op het gelijkvloers (inkomhal) zijn tegels geplaatst. Al deze toepassingen zijn niet-asbestverdacht. In het kader van het niet destructief onderzoek konden eventuele onderliggende lagen niet geïnspecteerd worden.

| Identificatiemethode | Vaststelling & expertise (niet-asbestverdacht) |

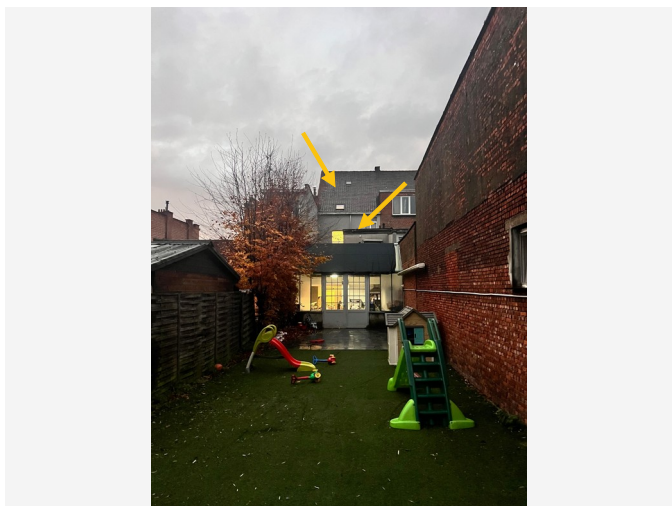
Vrije foto

Het plat dak en het hellend dak behoren tot de gemeenschappelijke delen van het gebouw die thans geen deel uitmaken van huidige opdracht.

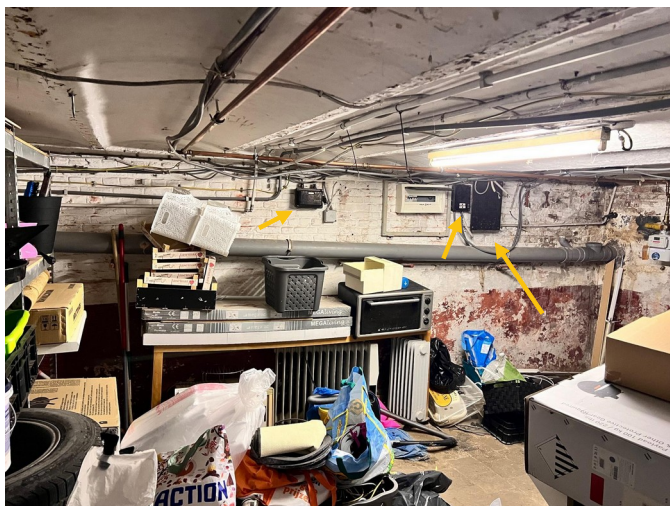
Vrije foto

De achterste kelderberging (bij het beneden komen van de keldertrap de linkse kelder) wordt in gebruik genomen door de bewoners van het (handels)gelijkvloers (bus 001). De voorste kelderberging wordt in gebruik genomen door de bewoners van het duplexappartement (bus 101). Er is geen enkel document of bewijsstuk waaruit blijkt dat deze bergingen aan een van de beide wooneenheden zijn verbonden. Er wordt derhalve vanuit gegaan dat de bakeliet toepassingen (schakelaars en fittingen) en de asbestverdachte plaat voor elektra in de kelders toebehoren aan de gemeenschappelijke delen van het gebouw die thans geen deel uitmaken van de huidige opdracht.

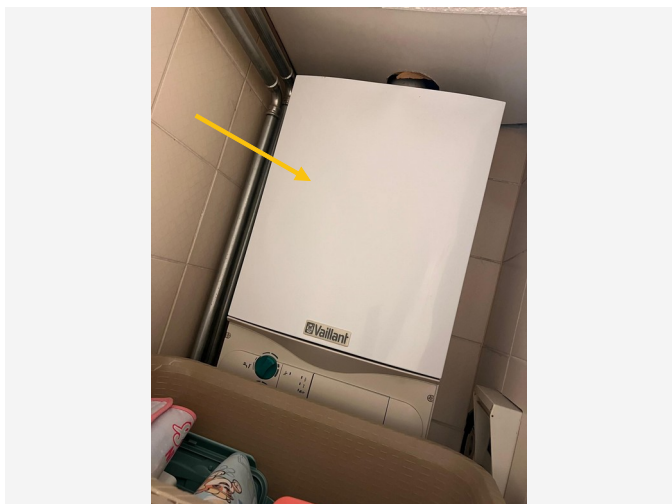
Vrije foto

In de badkamer hangt een ketel Vaillant type Turbomax waarvan het bouwjaar niet achterhaald kan worden. Mogelijks bevinden zich in de ketel asbestverdachte toepassingen. In het kader van het niet destructief onderzoek kon de binnenzijde van de ketel niet geïnspecteerd worden.

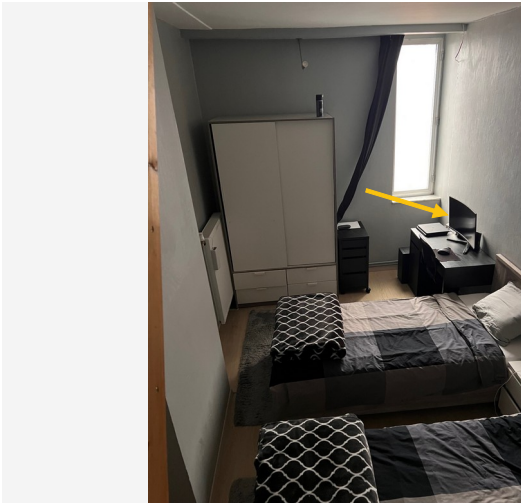
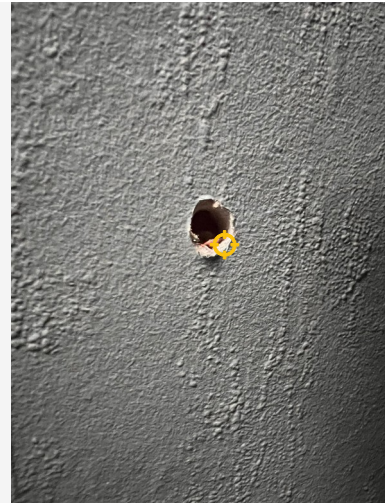
## Fiche 7: pleisterwerk wanden

Geen asbest

| # | Type | Referentie | Resultaat |
|---|---|---|---|
| 7.1 | Mengmonster | MM01 | Geen asbest |

| Opmerking | Het pleisterwerk aan de wanden werd bemonsterd in slaapkamer 2 (individuele ruimte) en in de trappenhal op de tweede verdieping. De twee stalen werden verdeeld in één mengmonster. In de natte ruimtes (badkamer en keuken) en in de stookruimte (badkamer) is geen pleisterwerk aan de wanden aanwezig (betegeld). De aangegeven hoeveelheden berusten op een ruwe inschatting en kunnen niet letterlijk overgenomen worden in het kader van een meetstaat voor eventuele werken. Hieraan kunnen geen rechten worden ontleend. |

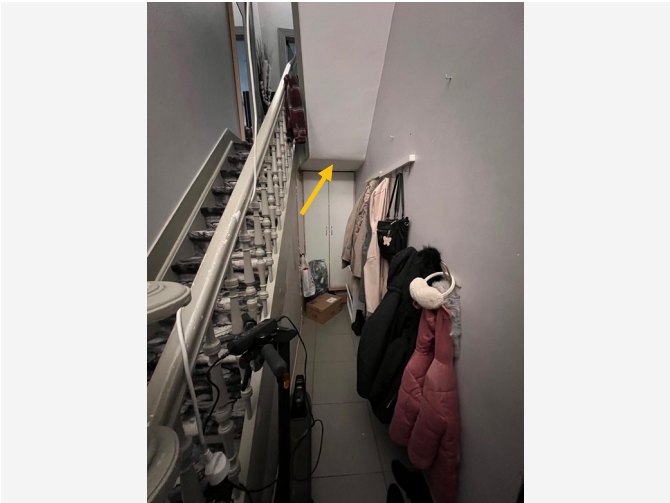
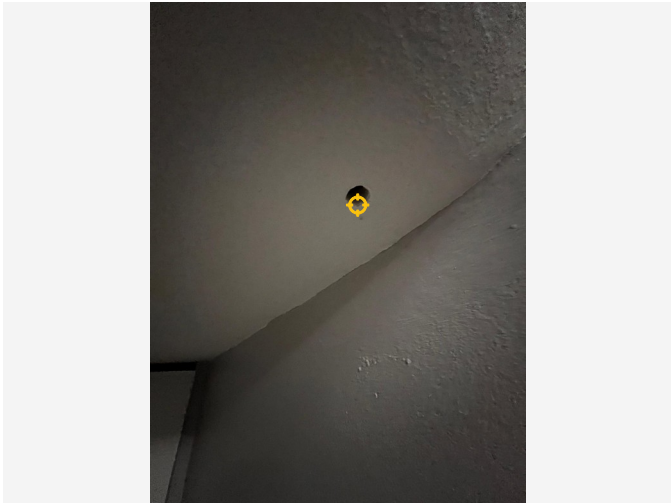
Geen asbest

| # | Type | Referentie | Resultaat |
|---|---|---|---|
| 8.1 | Mengmonster | MM02 | Geen asbest |

| Opmerking | Het pleisterwerk aan de plafonds werd bemonsterd in de trappenhal op het gelijkvloers en in slaapkamer 2 (individuele ruimte). De twee stalen werden verdeeld in één mengmonster. In de stookruimte (badkamer) en in de natte ruimtes (badkamer en keuken) is geen pleisterwerk aan de plafonds aanwezig. De aangegeven hoeveelheden berusten op een ruwe inschatting en kunnen niet letterlijk overgenomen worden in het kader van een meetstaat voor eventuele werken. Hieraan kunnen geen rechten worden ontleend. |
