# Asbestinventarisatetest

Kapelstraat 77/001, 2660 Antwerpen

Attestnummer : 20241130-000083.000

Uitgegeven op : 30.11.2024

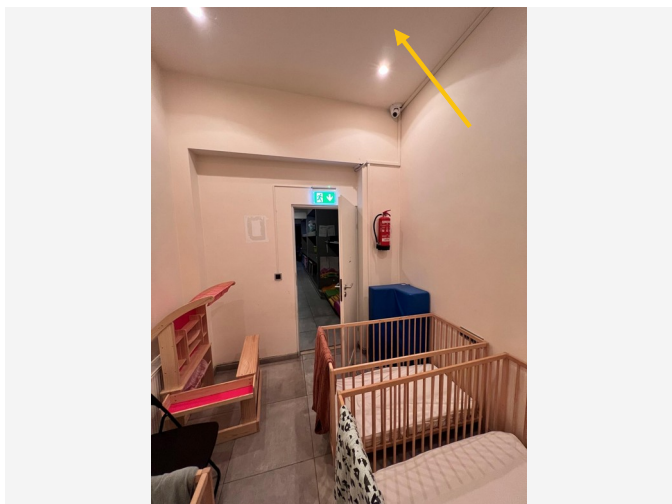
In alle ruimtes (behalve in de keuken/veranda waar een volledig beglaasd hellend dak aanwezig is) zijn valse plafonds in Gyproc geplaatst. Deze zijn niet-asbestverdacht. Aan de plafonds is geen zichtbaar pleisterwerk aanwezig. In het kader van het niet-destructief onderzoek konden eventuele onderliggende lagen niet geïnspecteerd worden.

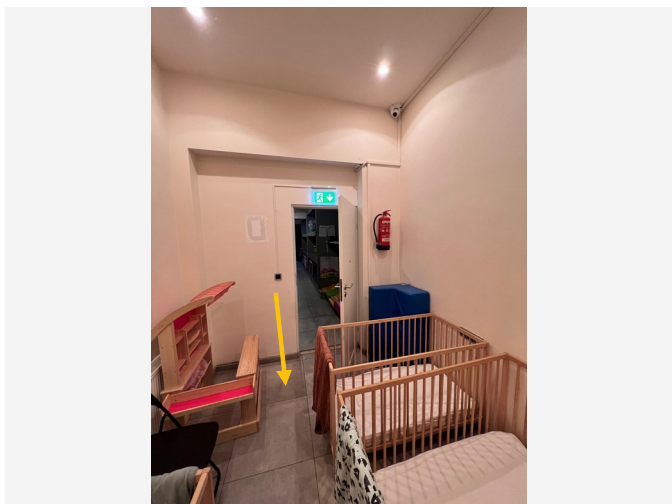
In alle ruimtes zijn vloertegels geplaatst. Deze zijn niet-asbestverdacht. In het kader van het niet-destructief onderzoek konden eventuele onderliggende lagen niet geïnspecteerd worden.

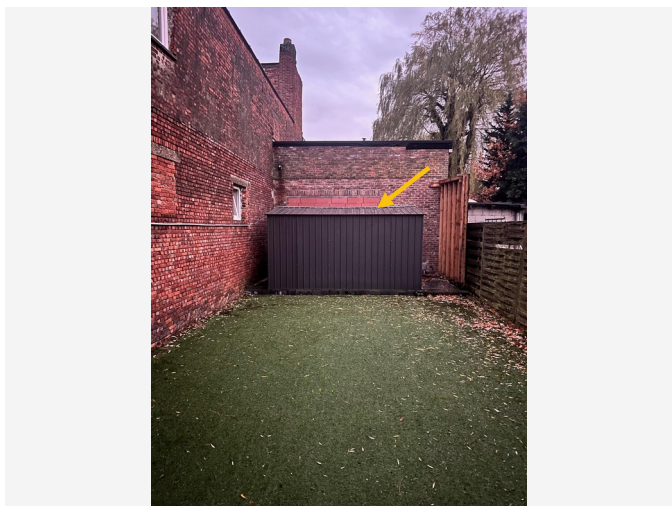
De tuinberging bestaat uit wanden en een dak in metaal en stenen vloeren. Deze toepassingen zijn niet asbestverdacht. In het kader van het niet-destructief onderzoek konden eventuele onderliggende lagen niet geïnspecteerd worden.

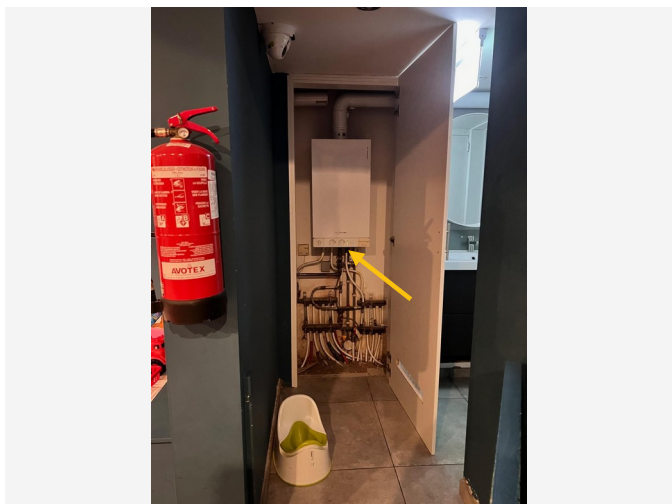
Het productiejaar van de ketel Viessmann type Vitopend 100 betreft 2014 (serienummer). Omwille van het bouwjaar (na 1999) kunnen de toepassingen (dichtingen) in het toestel als niet-asbestverdacht worden beschouwd.

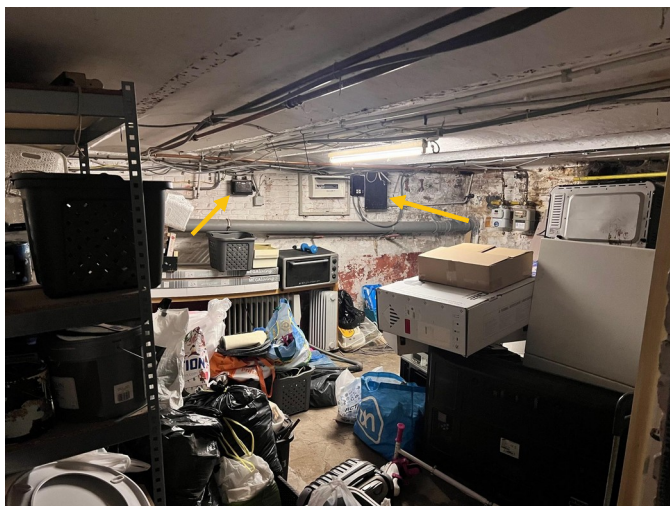
De achterste kelderberging (bij het beneden komen van de keldertrap de linkse kelder) wordt in gebruik genomen door de bewoners van het (handels)gelijkvloers (bus 001). De voorste kelderberging wordt in gebruik genomen door de bewoners van het duplexappartement (bus 101). Er is geen enkel document of bewijsstuk waaruit blijkt dat deze bergingen aan een van de beide wooneenheden zijn verbonden. Er wordt derhalve vanuit gegaan dat de bakeliet toepassingen (schakelaars en fittingen) en de asbestverdachte plaat voor elektra in de kelders toebehoren aan de gemeenschappelijke delen van het gebouw die thans geen deel uitmaken van de huidige opdracht.

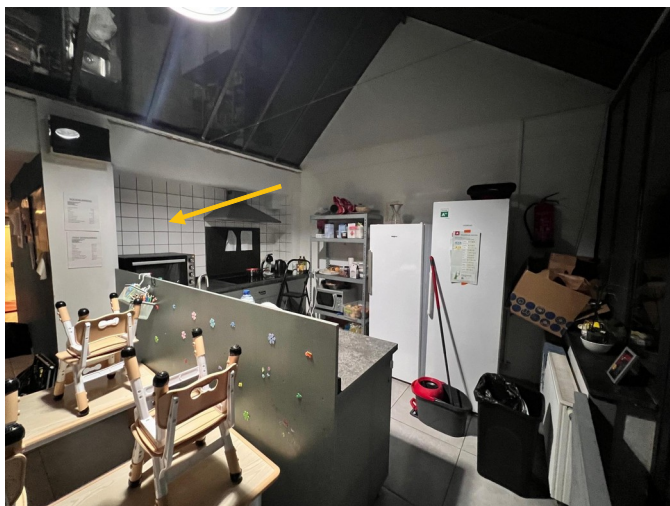
In de badkamer, de keuken en het toilet zijn wandtegels geplaatst. In het kader van het niet destructief onderzoek konden eventuele onderliggende (lijm)lagen niet geïnspecteerd worden.

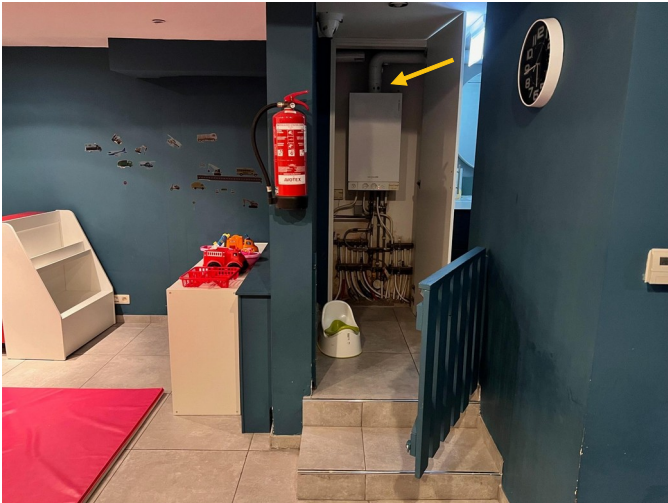
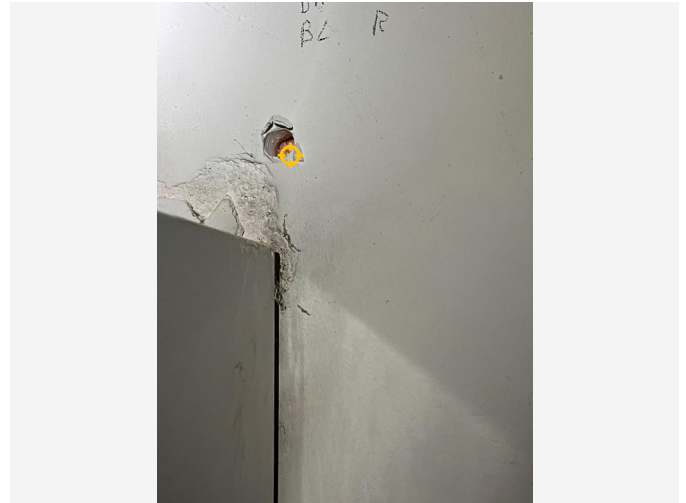
## Fiche 7: pleisterwerk wanden

Geen asbest

| Opmerking | Het pleisterwerk aan de wanden werd bemonsterd in de keuken (natte ruimte), in de speelruimte naast de kelderingang (individuele ruimte) en in de ruimte waar de ketel staat opgesteld (stookruimte). Er is geen trappenhuis aanwezig op het gelijkvloers. De aangegeven hoeveelheden berusten op een ruwe inschatting en kunnen niet letterlijk overgenomen worden in het kader van een meetstaat voor eventuele werken. Hieraan kunnen geen rechten worden ontleend. |
