# Asbestinventarisatattest

Helmstraat 178/403, 2140 Antwerpen

Attestnummer : 20251031-000299.001

# Zone 1: Appartement bus 403

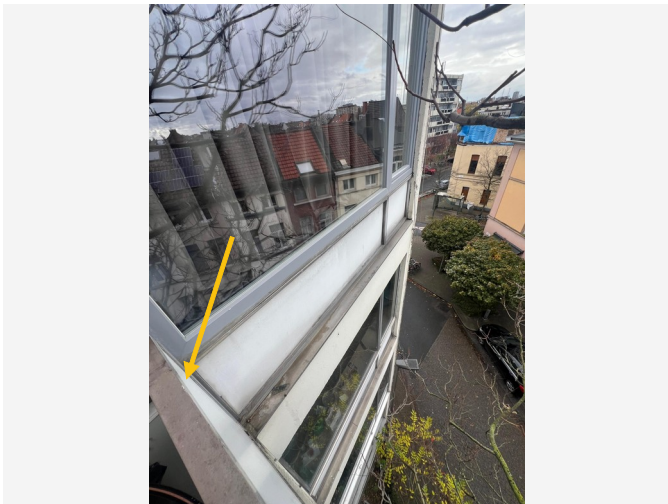
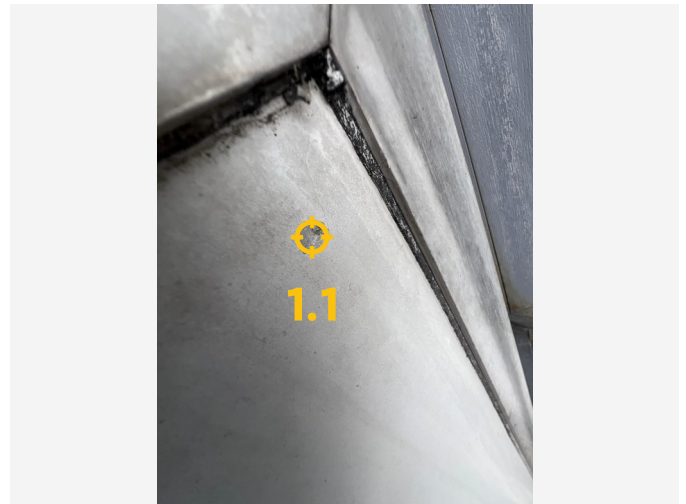
Overzichtsfoto

Detailfoto

Het asbestmateriaal valt onder de mijlpaal van 2040.

| Eindbeoordeling materiaalrisico | Verhoogd materiaalrisico en/of verhoogde kans op vezelvrijgave |

| Toestand van het materiaal | Matig beschadigd, matig verweerd |

| Asbestmateriaal | Plaat, paneel, tablet - Geëmailleerd, type Glasal |
| Opmerking | <p>Op het buitenterras (als afscheiding) en onder de ramen stellen we visueel en auditief glasal-achtige panelen vast die bemonsterd worden aan de zijkant van het balkon. Er is geen bewijs voorhanden dat aantoont of deze toepassing al of niet tot de gemeenschappelijke of de privatieve delen behoort. De aangegeven hoeveelheden berusten op een ruwe inschatting en kunnen niet letterlijk overgenomen worden in het kader van een meetstaat voor eventuele werken. Hieraan kunnen geen rechten worden ontleend.</p> |

Verwijderen

- Zorg voor een veilig beheer. Vermijd het beschadigen van het asbestmateriaal. Controleer de toestand jaarlijks op wijzigingen.

- Eenvoudige handelingen: mag via doe-het-zelf of door werknemer(s) met opleidingsattest eenvoudige handelingen  
Deze toepassing kan door een aannemer die over een opleidingsattest eenvoudige handelingen beschikt of door een particulier (doe-het-zelf), verwijderd worden indien er geen verhoogd risico op vrijgave van asbestvezels (max. concentratie 0,01 vezels/cm<sup>3</sup> - CODEX Art. VI.3-54) ontstaat en de toepassing voorafgaand wordt gefixeerd/bevochtigd; de individuele elementen zonder machinale werktuigen (boormachine, slijpschijf, hogedrukreiniger,...) en zonder breken of gooien een voor een losgemaakt worden; en ten slotte dubbel en luchtdicht verpakt weggevoerd worden naar een erkend afvalpunt (recyclagepark).

- Eenvoudige handelingen: enkel door erkend asbestverwijderaar  
Gelet op de grote hoogte (vierde verdieping) waarop de werken moeten worden uitgevoerd is het aangewezen om voor de verwijdering van de toepassingen een beroep te doen op een erkend verwijderaar die beschikt over een hoogwerker.

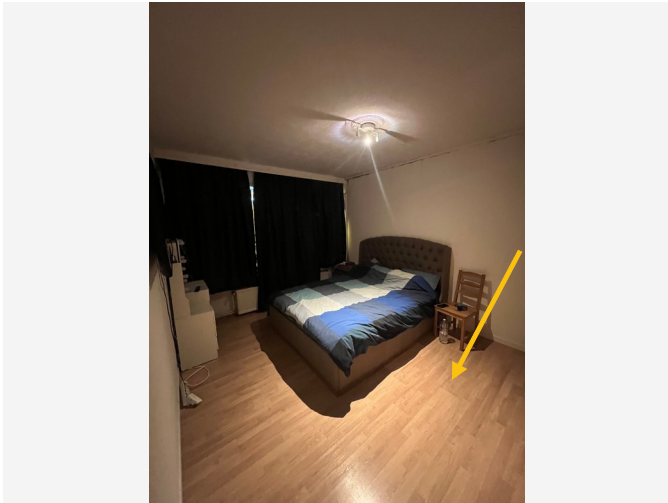
In de badkamer, in de keuken en in het toilet zijn tegels geplaatst. In de leefruimte, in de hal en in de slaapkamer 1, 2 en 3 ligt laminaat. Al deze toepassingen zijn niet-asbestverdacht. In het kader van het niet destructief onderzoek konden eventuele onderliggende lagen niet geïnspecteerd worden.

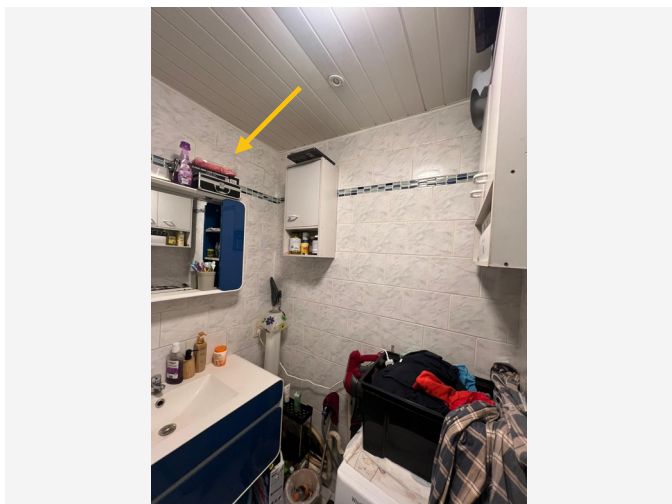
Binnenwanden in de keuken, in de badkamer en in het toilet afgewerkt met een intacte laag faiencetegels zonder zichtbare beschadigingen. Inspectie van de onderliggende lijmlaag of tegels zelf is niet mogelijk zonder uitbreiding naar een destructief onderzoek.

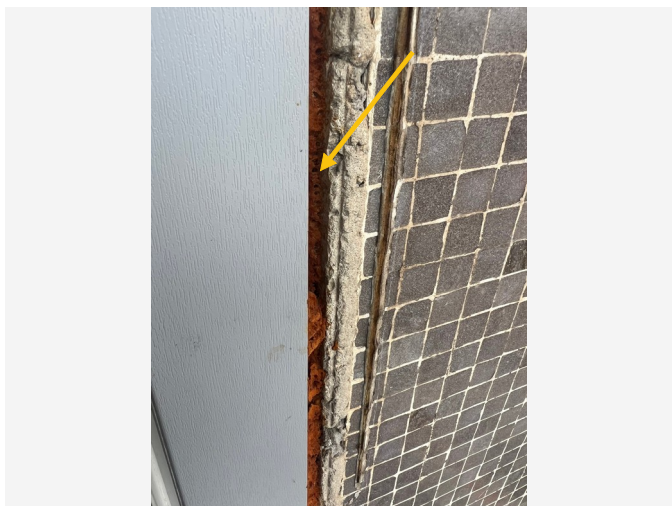
Geen verdachte mastieken waar te nemen tijdens de inspectie naar de afdichting van het schrijnwerk. In het kader van het niet destructief onderzoek konden eventuele onderliggende lagen niet geïnspecteerd worden.

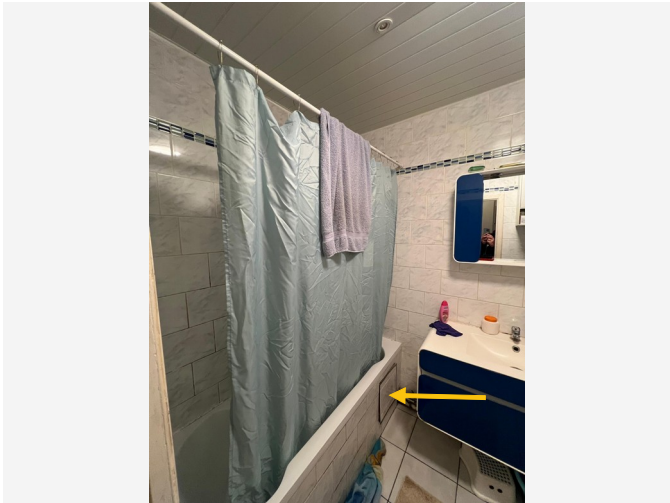
Na het openen van het inspectieluik onder het bad konden er geen asbestverdachte toepassingen waargenomen worden voor wat betreft het zichtbare gedeelte. . In het kader van het niet destructief onderzoek konden eventuele onderliggende lagen niet geïnspecteerd worden.

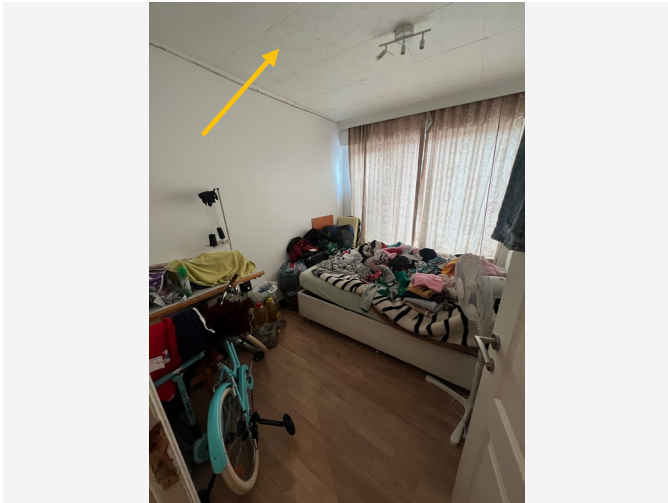
In alle ruimtes zijn valse plafonds in piepschuim(tegels), in kunststof of in hout geplaatst. Deze toepassingen zijn niet-asbestverdacht. In het kader van het niet destructief onderzoek konden eventuele onderliggende lagen niet geïnspecteerd worden.

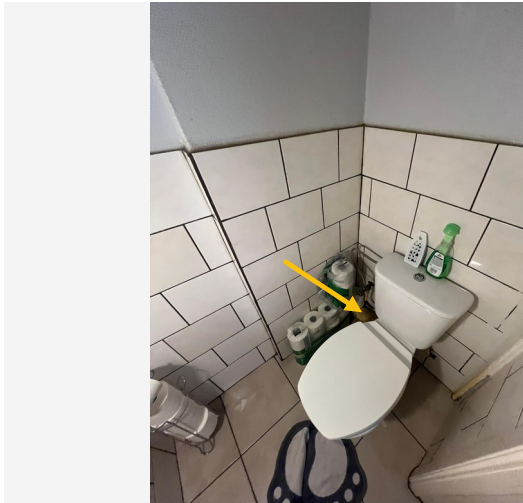
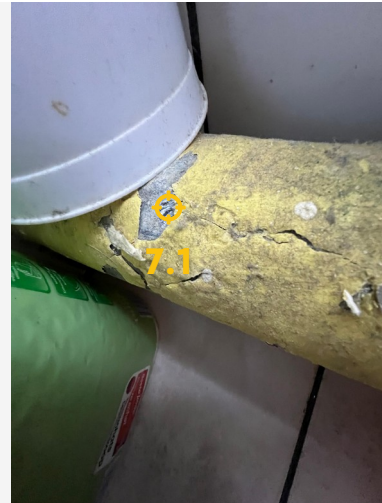
## Fiche 7: Afvoerbuys toilet

Geen asbest

| Opmerking | De asbestverdachte afvoerbuis ter hoogte van het toilet werd bemonsterd. Er is geen bewijs voorhanden dat aantoont of deze toepassing al of niet tot de gemeenschappelijke delen behoort. De aangegeven hoeveelheden berusten op een ruwe inschatting en kunnen niet letterlijk overgenomen worden in het kader van een meetstaat voor eventuele werken. Hieraan kunnen geen rechten worden ontleend. |

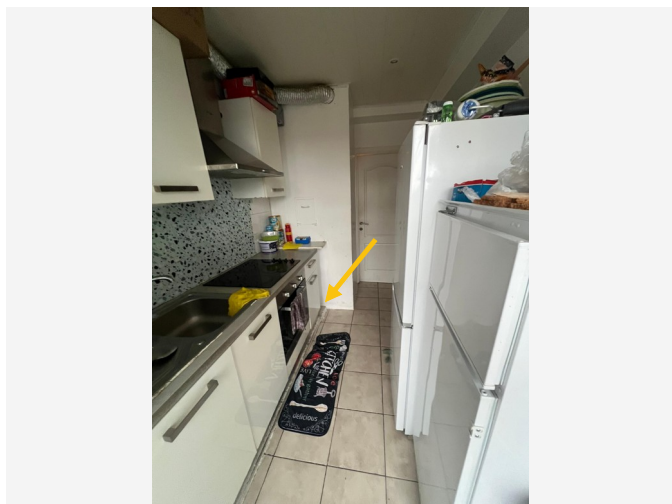
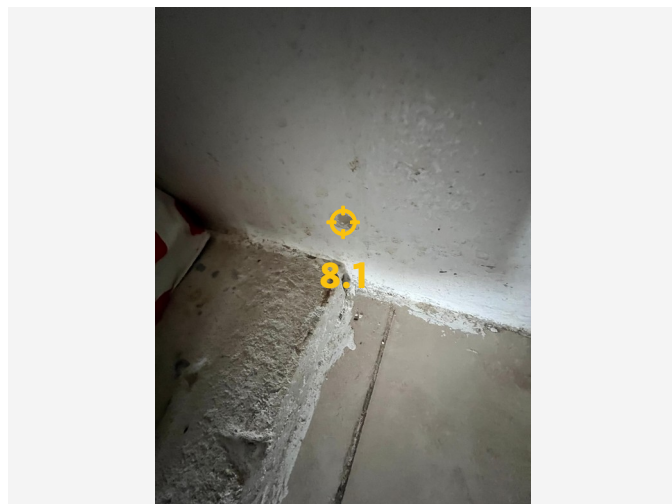
## Fiche 8: Pleisterwerk wanden

Geen asbest

| Opmerking | Het pleisterwerk aan de wanden werd bemonsterd in de slaapkamer 2 (individuele ruimte) en in de keuken (natte ruimte). Er is geen stookruimte (collectieve verwarming) noch een trappenhall aanwezig in het appartement. De twee stalen werden verdeeld in één mengmonster. De aangegeven hoeveelheden berusten op een ruwe inschatting en kunnen niet letterlijk overgenomen worden in het kader van een meetstaat voor eventuele werken. Hieraan kunnen geen rechten worden ontleend. |
