# Asbestinventarisat attest

Sint-Bernardsesteenweg 780, 2660 Antwerpen

Attestnummer : 20260213-000444.000

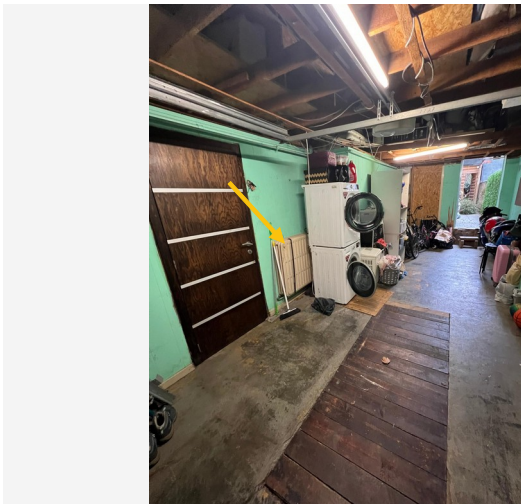
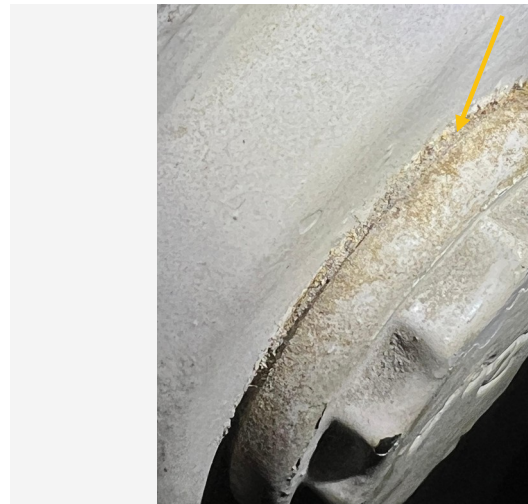
Het asbestmateriaal valt onder de mijlpaal van 2034.

| Eindbeoordeling materiaalrisico | Laag materiaalrisico en/of verlaagde kans op vezelvrijgave |

| Gebondenheid | Categorie 2: niet-hechtgebonden met matrix |
| Asbestsoort (vezeltype) | Alleen chrysotiel |
| Asbestconcentratie | Hoog ( $\geq 50\%$ ) |
| Toestand van het materiaal | Licht beschadigd, licht verweerd. Intact calciumsilicaatmateriaal of categorie III 'gebondenheid' |

| Beschrijving | Pakking radiatoren |
| Opmerking | <p>In de garage staat een oude radiator van het type DEF opgesteld. De radiator bestaat uit samengeperste elementen. Ter hoogte van de bevestigingsdoppen zijn er duidelijk asbestverdachte pakkingen waar te nemen. Geen staalname mogelijk vanwege het risico op grotere dan door de monstername inherente schade. De aangegeven hoeveelheden berusten op een ruwe inschatting en kunnen niet letterlijk overgenomen worden in het kader van een meetstaat voor eventuele werken. Hieraan kunnen geen rechten worden ontleend.</p> |

- Verwijder dit asbestmateriaal zo snel mogelijk. Volg de toestand goed op.
- Voer bijkomende staalname(s) uit.

De radiatoren moeten in hun geheel worden verwijderd (zonder demonteren) zodat de toepassingen (pakkingen) niet verder beschadigd of vergruist raken.

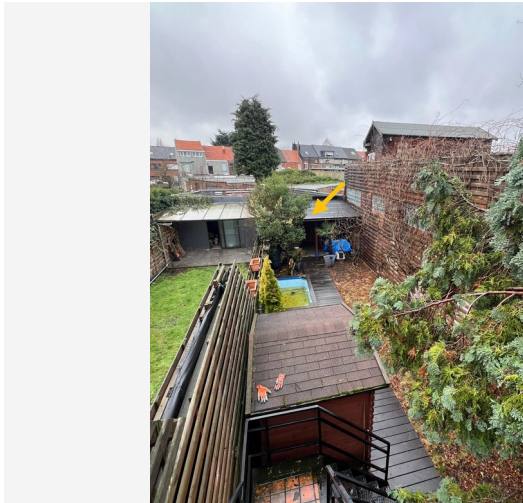
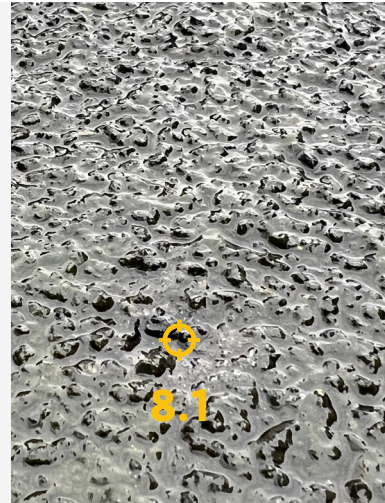
## Fiche 8: Dakbedekking afdak aan tuinberging 1

Geen asbest

| Opmerking | De roofing op het plat dak van het afdak ter hoogte van de tuinberging 1 werd bemonsterd ter hoogte van de toplaag om structurele gevolgschade (lekkage) te vermijden. In het kader van het niet destructief onderzoek konden eventuele onderliggende lagen niet geïnspecteerd worden. De aangegeven hoeveelheden berusten op een zo nauwkeurig mogelijke opmeting en kunnen niet letterlijk overgenomen worden in het kader van een meetstaat voor eventuele werken. Hieraan kunnen geen rechten worden ontleend. |

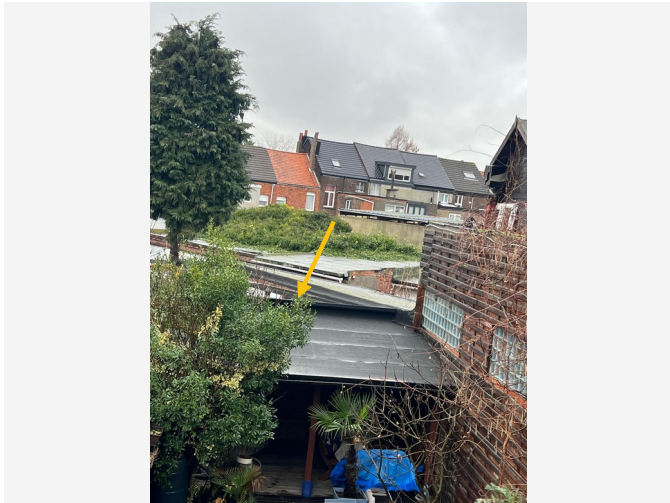
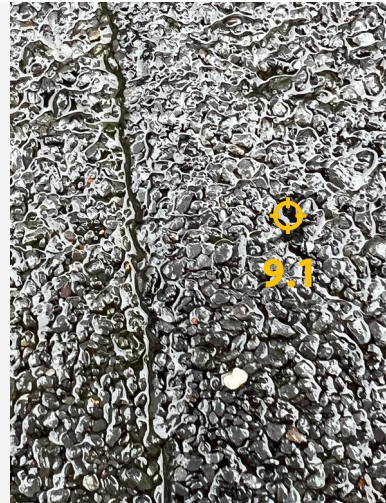
## Fiche 9: Dakbedekking tuinberging 1

Geen asbest

| Opmerking | De roofing op het plat dak van de tuinberging 1 werd bemonsterd ter hoogte van de toplaag om structurele gevolgschade (lekkage) te vermijden. In het kader van het niet destructief onderzoek konden eventuele onderliggende lagen niet geïnspecteerd worden. De aangegeven hoeveelheden berusten op een zo nauwkeurig mogelijke opmeting en kunnen niet letterlijk overgenomen worden in het kader van een meetstaat voor eventuele werken. Hieraan kunnen geen rechten worden ontleend. |

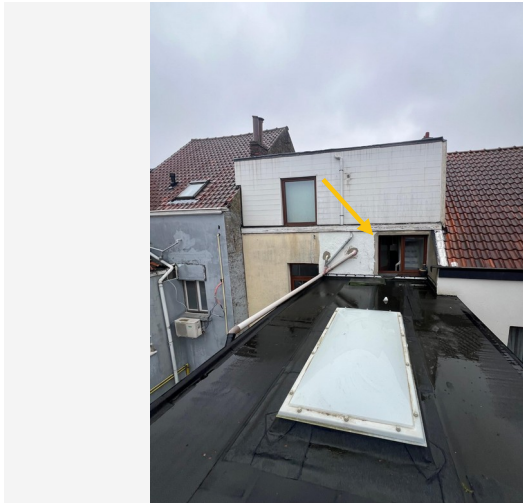
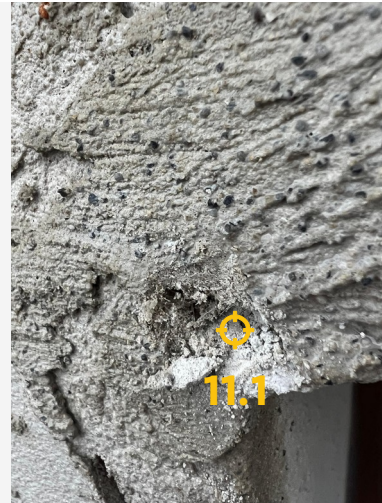
## Fiche 11: Cementering achtergevel 2V

Geen asbest

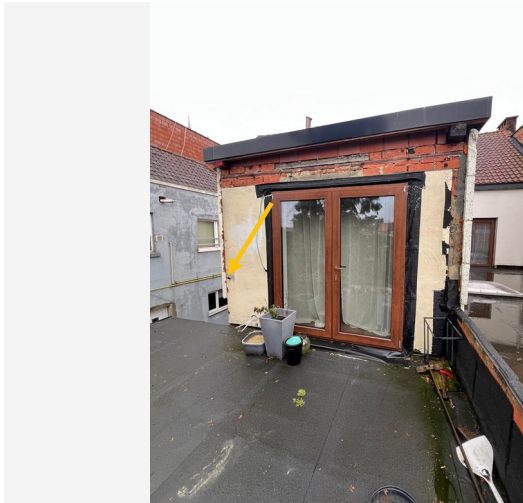
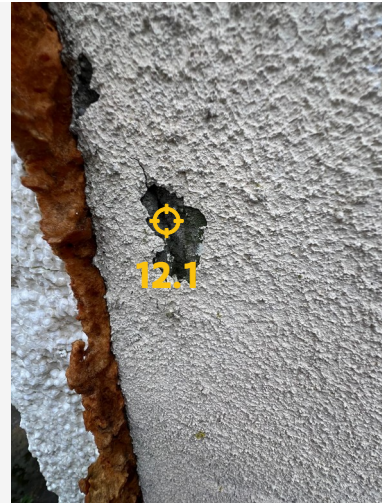
## Fiche 12: Cementering achtergevel 1V

Geen asbest

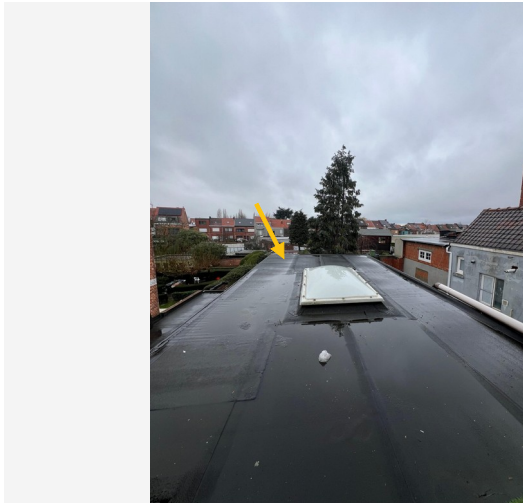
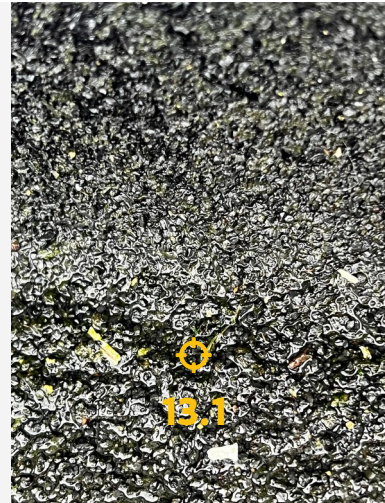
## Fiche 13: Dakbedekking plat dak 1V

Geen asbest

| Opmerking | De roofing op het plat dak van de eerste verdieping werd bemonsterd ter hoogte van de toplaag om structurele gevolgschade (lekkage) te vermijden. In het kader van het niet destructief onderzoek konden eventuele onderliggende lagen niet geïnspecteerd worden. De aangegeven hoeveelheden berusten op een zo nauwkeurig mogelijke opmeting en kunnen niet letterlijk overgenomen worden in het kader van een meetstaat voor eventuele werken. Hieraan kunnen geen rechten worden ontleend. |

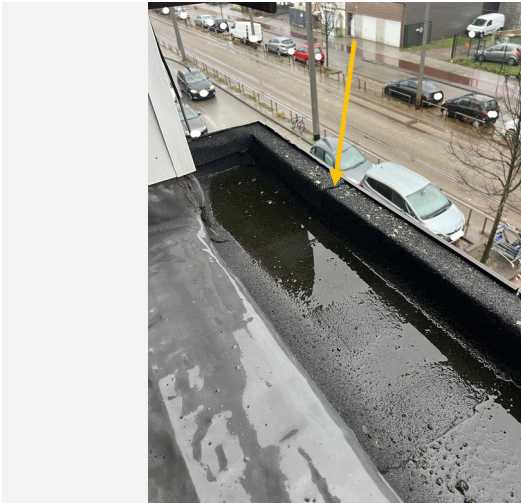
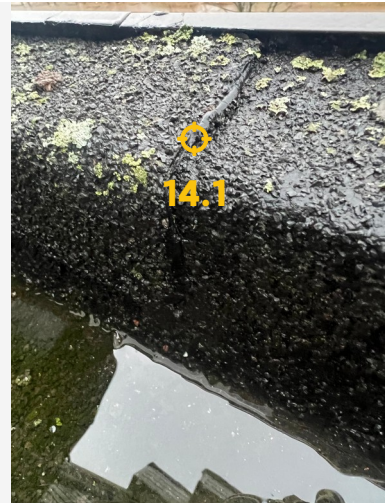
## Fiche 14: Roofing dakgoot

Geen asbest

| Opmerking | De roofing in de dakgoot aan de voorzijde van de woning werd bemonsterd ter hoogte van de toplaag om structurele gevolgschade (lekkage) te vermijden. In het kader van het niet destructief onderzoek konden eventuele onderliggende lagen niet geïnspecteerd worden. De aangegeven hoeveelheden berusten op een zo nauwkeurig mogelijke opmeting en kunnen niet letterlijk overgenomen worden in het kader van een meetstaat voor eventuele werken. Hieraan kunnen geen rechten worden ontleend. |

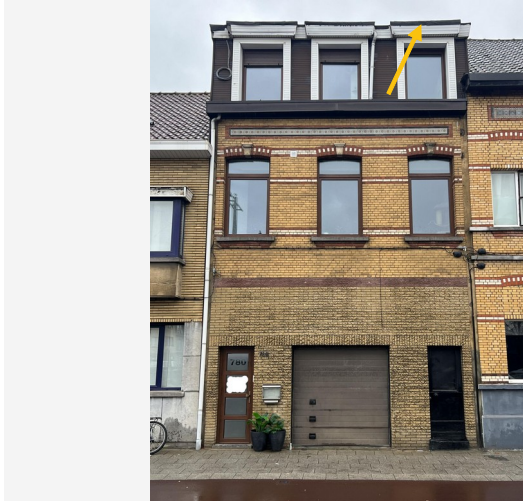
## Fiche 15: Dakbedekking hoofddak

Geen asbest

| Opmerking | Aan de voorzijde van de woning stellen we vast dat de dakbedekking op het hoofddak bestaat uit roofing. Deze werd bemonsterd ter hoogte van de toplaag om structurele gevolgschade (lekkage) te vermijden. In het kader van het niet destructief onderzoek konden eventuele onderliggende lagen niet geïnspecteerd worden. De aangegeven hoeveelheden berusten op een zo nauwkeurig mogelijke opmeting en kunnen niet letterlijk overgenomen worden in het kader van een meetstaat voor eventuele werken. Hieraan kunnen geen rechten worden ontleend. |

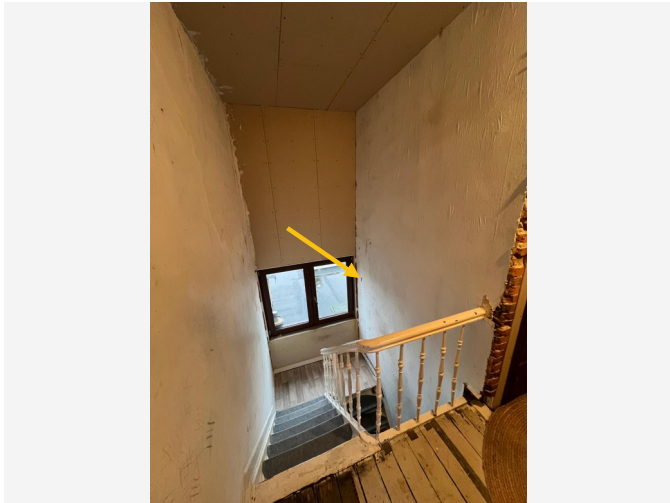
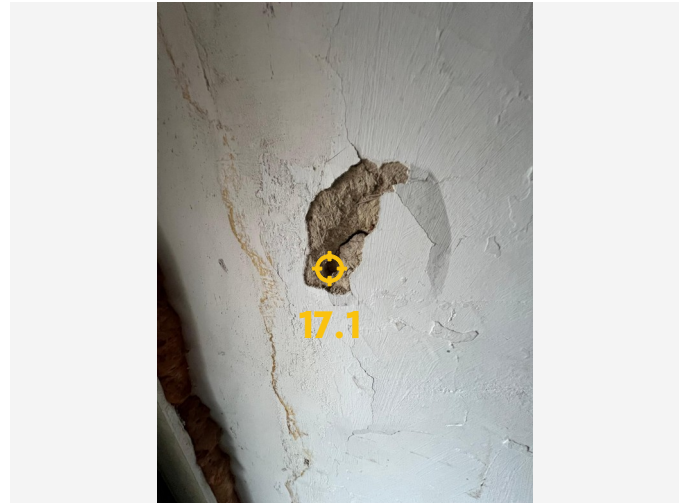
## Fiche 17: Pleisterwerk wanden

Geen asbest

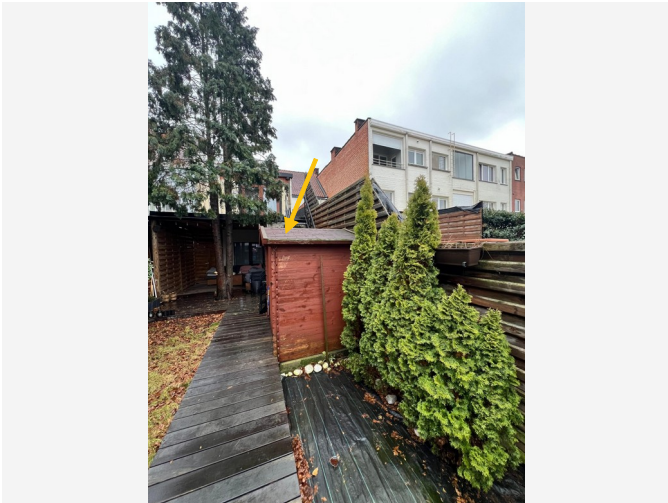
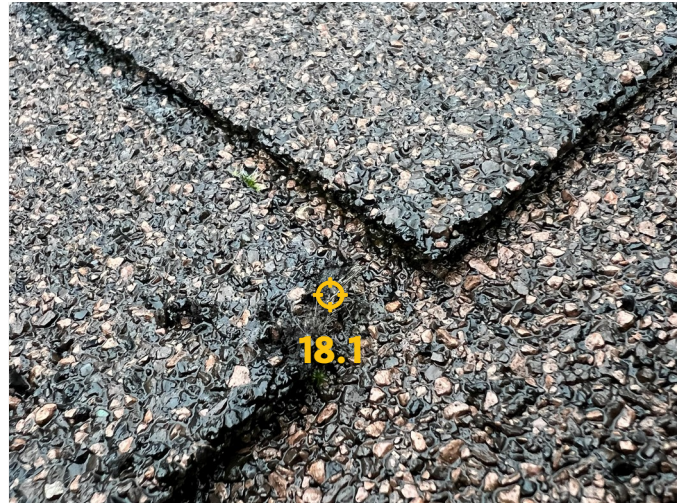
## Fiche 18: Dakbedekking tuinberging 2

Geen asbest

| Opmerking | De roofing op het dak van de tuinberging 2 werd bemonsterd ter hoogte van de toplaag om structurele gevolgschade (lekkage) te vermijden. In het kader van het niet destructief onderzoek konden eventuele onderliggende lagen niet geïnspecteerd worden. De aangegeven hoeveelheden berusten op een zo nauwkeurig mogelijke opmeting en kunnen niet letterlijk overgenomen worden in het kader van een meetstaat voor eventuele werken. Hieraan kunnen geen rechten worden ontleend. |

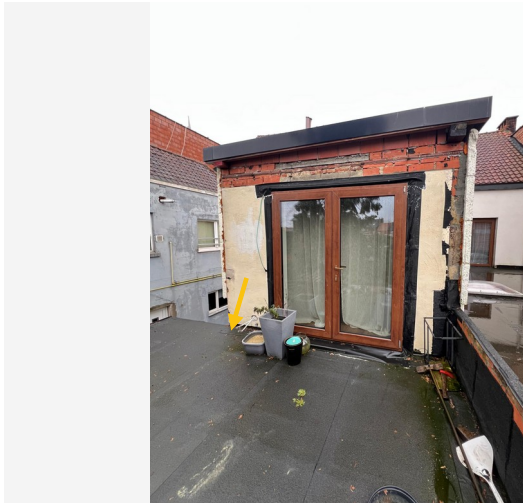
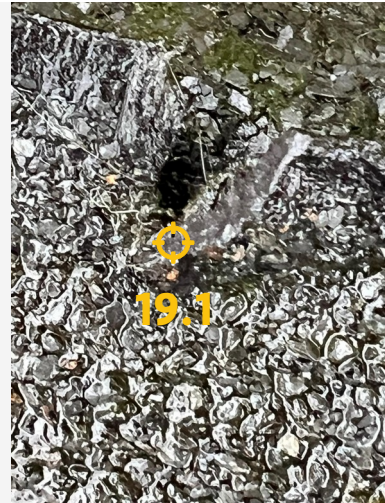
| Opmerking | De roofing op het plat dak van het gelijkvoers werd bemonsterd ter hoogte van de toplaag om structurele gevolgschade (lekkage) te vermijden. In het kader van het niet destructief onderzoek konden eventuele onderliggende lagen niet geïnspecteerd worden. De aangegeven hoeveelheden berusten op een zo nauwkeurig mogelijke opmeting en kunnen niet letterlijk overgenomen worden in het kader van een meetstaat voor eventuele werken. Hieraan kunnen geen rechten worden ontleend. |

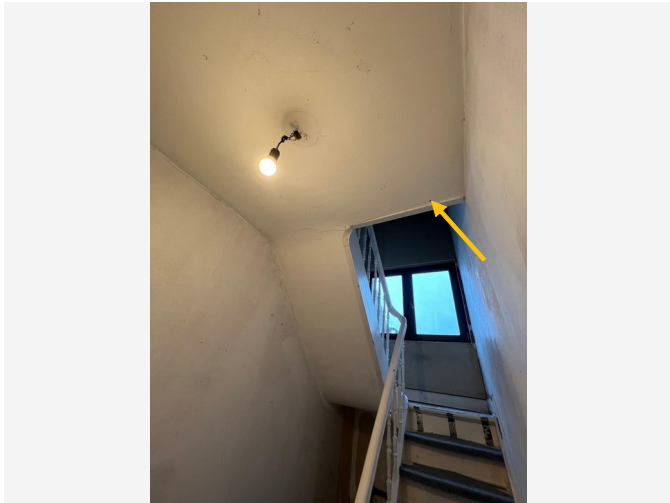
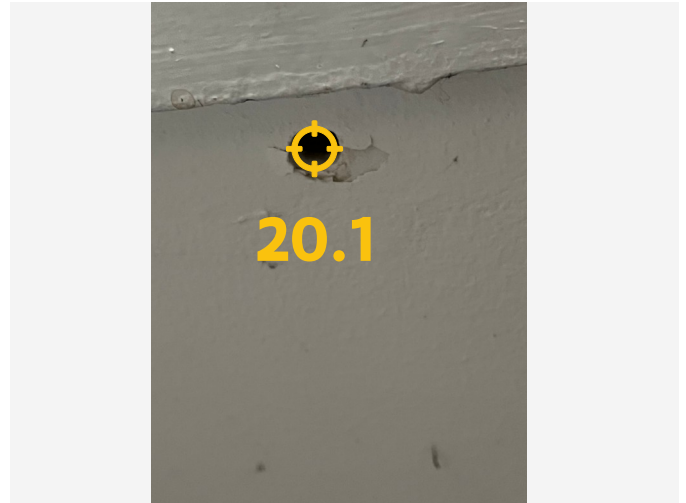
## Fiche 20: Pleisterwerk plafonds

Geen asbest

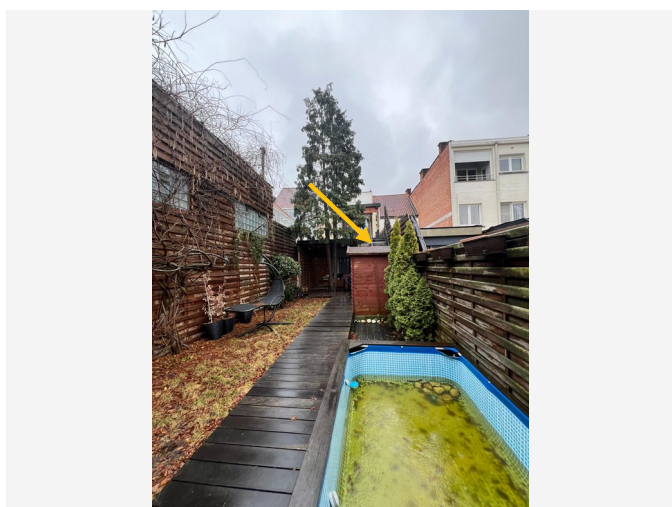
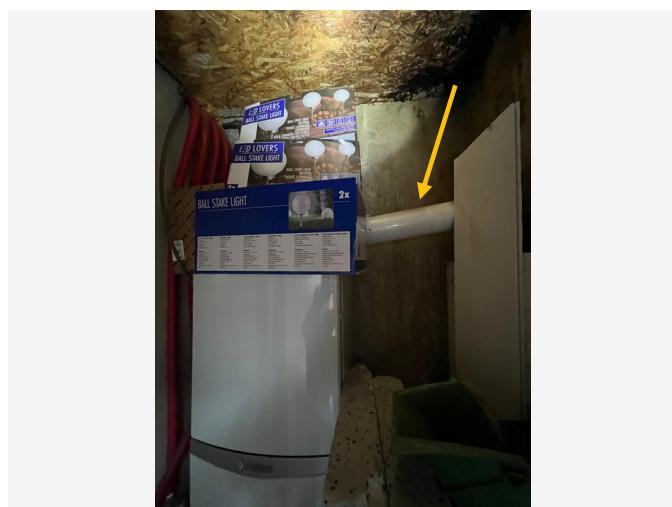
## Fiche 24: Materialen van rookgaskanalen

| Beschrijving | Notitie | Terug te vinden op plannen |
|---|---|---|
| Fiche 24: Materialen van rookgaskanalen | De rookgasafvoer vanuit de stookruimte is niet-asbestverdacht. | - |
