Asbestinventarisatetest

Nachtegaallaan 12/104, 2660 Antwerpen

Attestnummer : 20260210-000245.000

Uitgegeven op : 10.02.2026

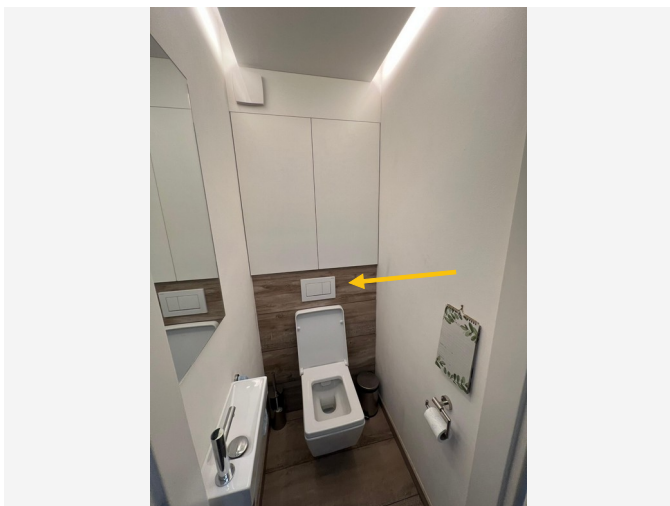
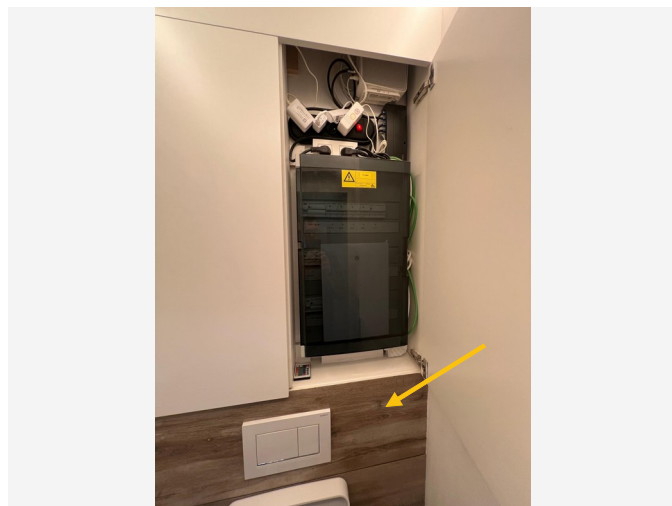
Binnenwanden in de keuken, in de badkamer en in het toilet afgewerkt met een intacte laag faiencetegels zonder zichtbare beschadigingen. Inspectie van de onderliggende lijmlaag is niet mogelijk zonder uitbreiding naar een destructief onderzoek.

| Basis voor advies | Beoordeling op basis van expertise, zonder een vaststelling door de asbestdeskundige. |

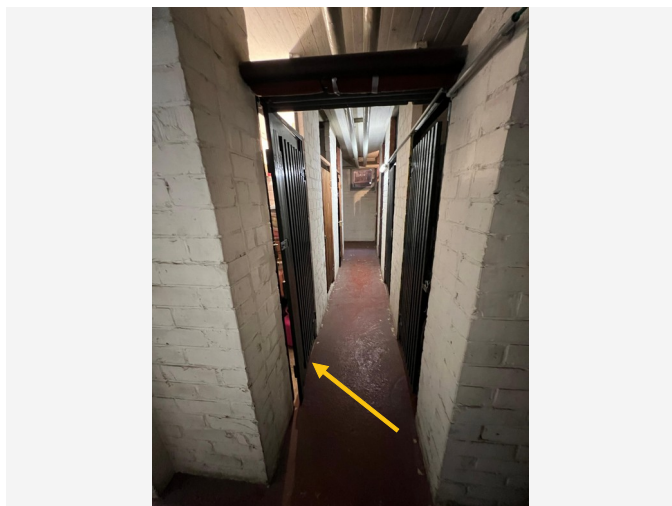
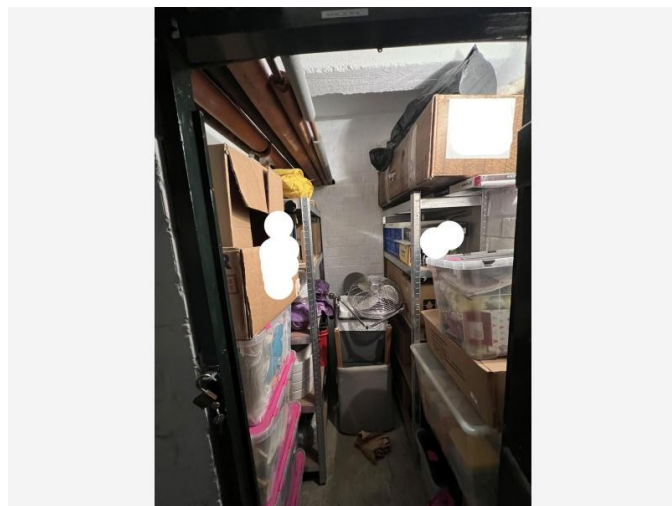
De kelderberging 32 die bij het appartement bus 104 hoort bestaat uit niet-asbestverdachte toepassingen voor wat betreft de wanden (baksteen), de vloer (beton) en het plafond (beton). In het kader van het niet destructief onderzoek konden eventuele onderliggende lagen niet geïnspecteerd worden.

| Basis voor advies | De asbestdeskundige beoordeelt het materiaal als niet-asbestverdacht. |

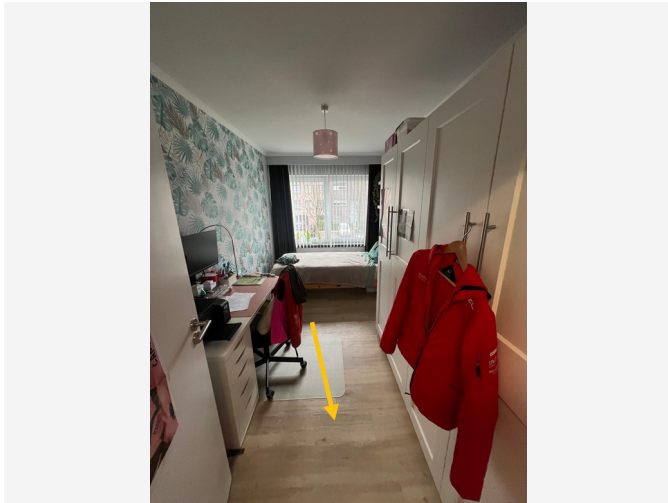
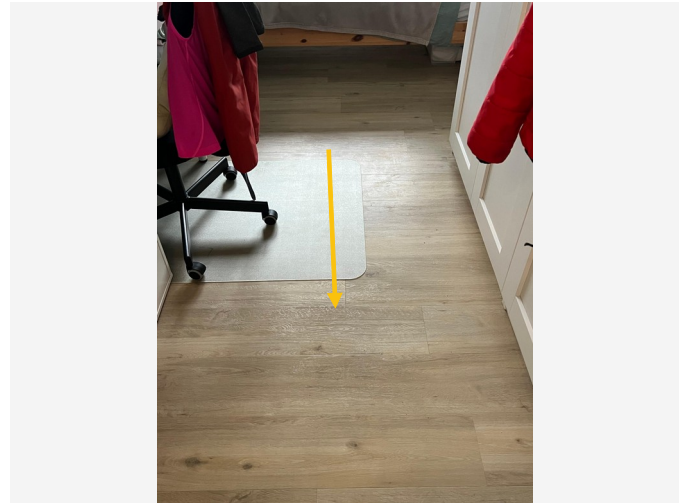
In alle ruimtes zijn tegels geplaatst behalve in de twee slaapkamers waar laminaat ligt. Al deze toepassingen zijn niet-asbestverdacht. In het kader van het niet destructief onderzoek konden eventuele onderliggende lagen niet geïnspecteerd worden.

| Basis voor advies | De asbestdeskundige beoordeelt het materiaal als niet-asbestverdacht. |

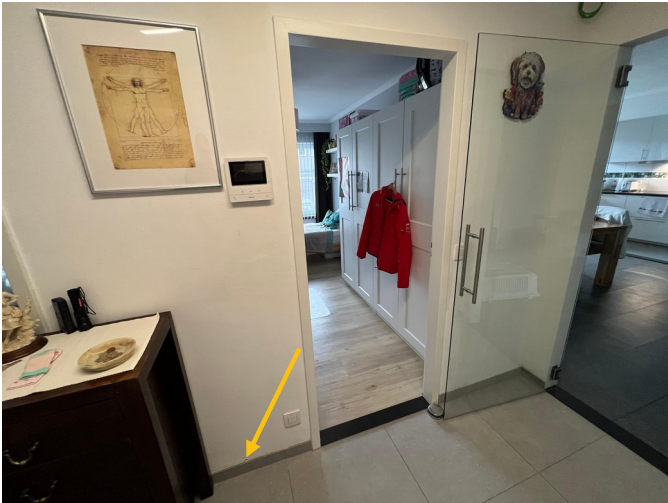
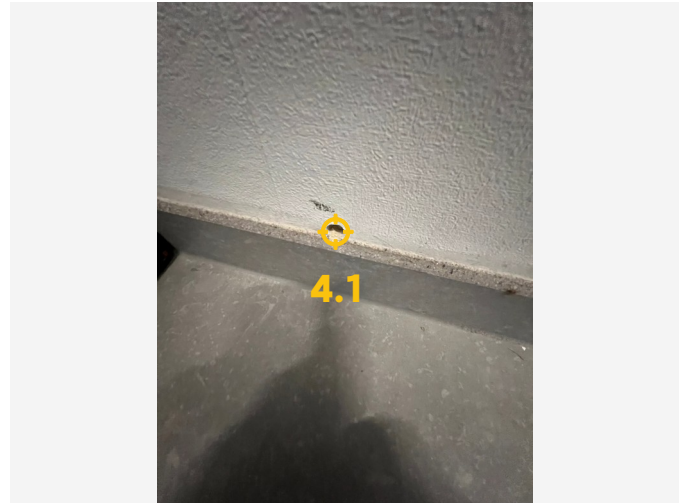
Fiche 4: Pleisterwerk wanden

Geen asbest

| # | Type | Referentie | Resultaat |
|---|---|---|---|
| 4.1 | Mengmonster | MM02 | Geen asbest |

| Opmerking | Het pleisterwerk aan de wanden werd bemonsterd in de inkomhal (individuele ruimte) en in de slaapkamer 1 (individuele ruimte). Er is geen zichtbaar pleisterwerk aan de wanden aanwezig in de natte ruimtes (badkamer en keuken). Er is geen trappenhal noch een stookruimte (collectieve verwarming) aanwezig in het appartement. De twee stalen werden verdeeld in één mengmonster. De aangegeven hoeveelheden berusten op een ruwe inschatting en kunnen niet letterlijk overgenomen worden in het kader van een meetstaat voor eventuele werken. Hieraan kunnen geen rechten worden ontleend. |

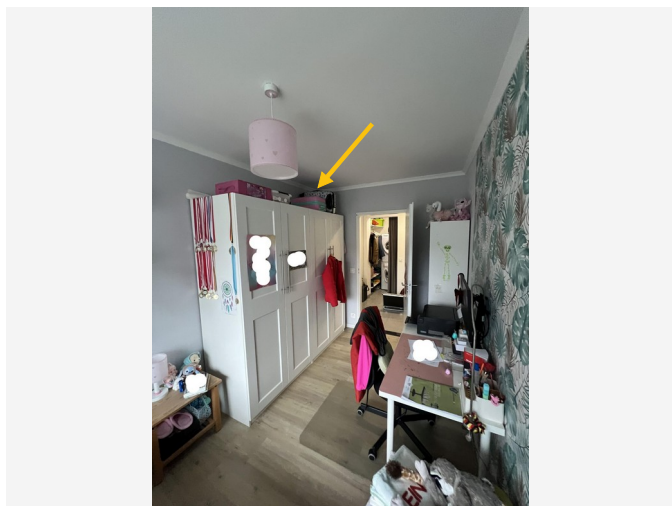
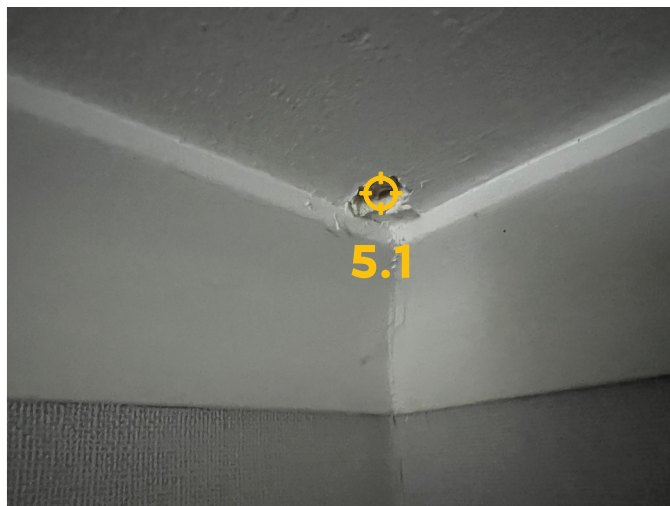
Fiche 5: Pleisterwerk plafonds

Geen asbest

| # | Type | Referentie | Resultaat |
|---|---|---|---|
| 5.1 | Mengmonster | MM01 | Geen asbest |

| Opmerking | Het pleisterwerk aan de plafonds werd bemonsterd in de slaapkamer 1 (individuele ruimte) en in de keuken (natte ruimte). Er is geen trappenhuis noch een stookruimte (collectieve verwarming) aanwezig in het appartement. De twee stalen werden verdeeld in één mengmonster. De aangegeven hoeveelheden berusten op een zo nauwkeurig mogelijke opmeting en kunnen niet letterlijk overgenomen worden in het kader van een meetstaat voor eventuele werken. Hieraan kunnen geen rechten worden ontleend. |

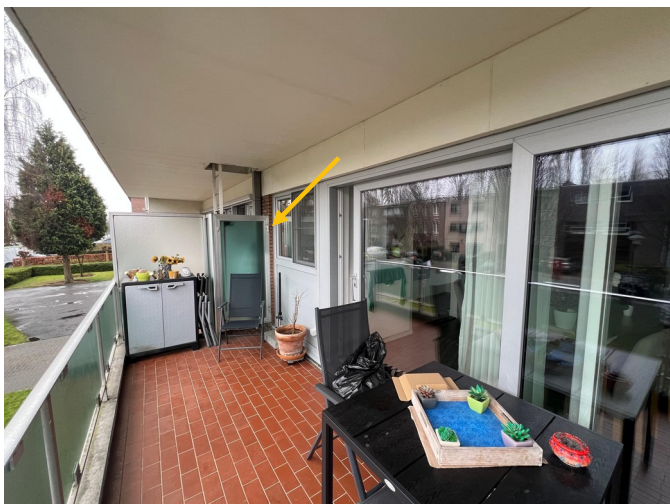
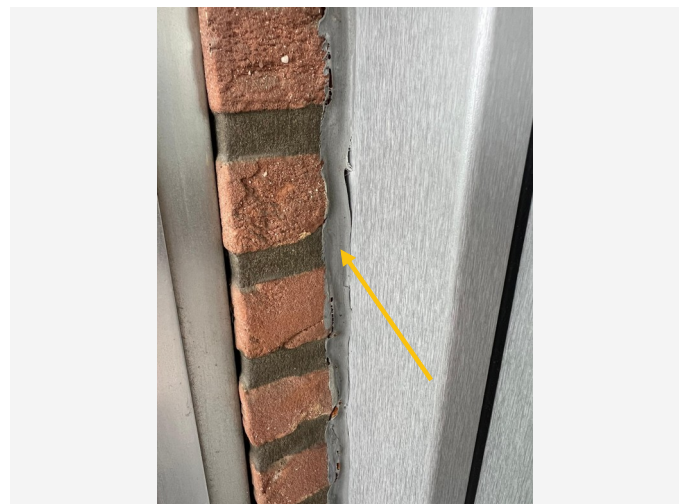
| Beschrijving | Notitie | Terug te vinden op plannen |
|---|---|---|
| Fiche 6: Afdichtingsmateriaal aan schrijnwerk | Geen verdachte mastieken waar te nemen tijdens de inspectie naar de afdichting van het schrijnwerk. In het kader van het niet destructief onderzoek konden eventuele onderliggende lagen niet geïnspecteerd worden. | - |

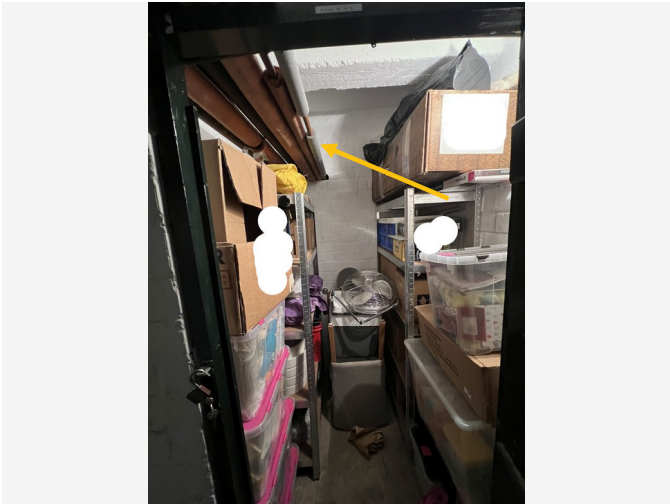
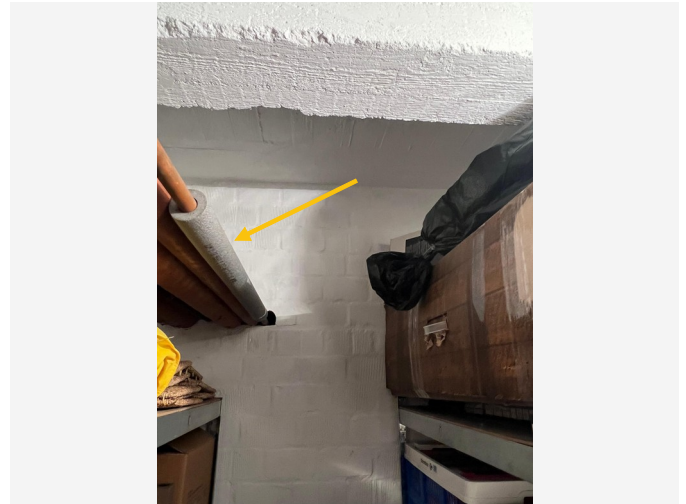
| Beschrijving | Notitie | Terug te vinden op plannen |
|---|---|---|
| Fiche 7: Leidingisolatie kelderberging 32 | De leidingisolatie in de kelderberging 32 betreft PE-schuim (polyethyleen). Deze toepassing is niet-asbestverdacht. | - |
