# Asbestinventarisatattest

Moretusstraat 118, 2660 Antwerpen

Attestnummer : 20260214-000088.000

**Asbestveilig** (maar niet asbestvrij)

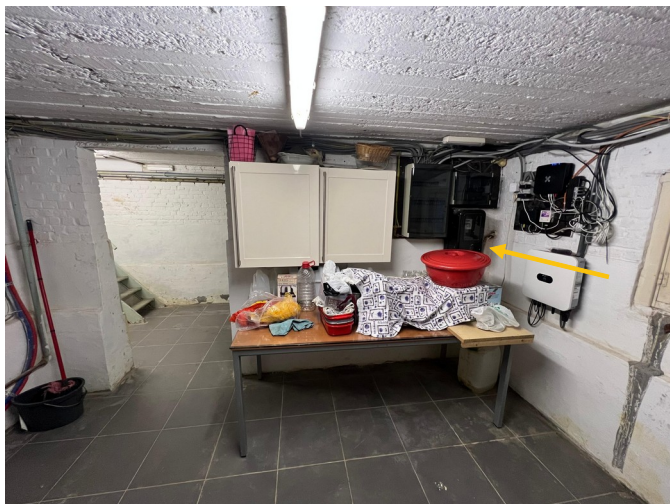
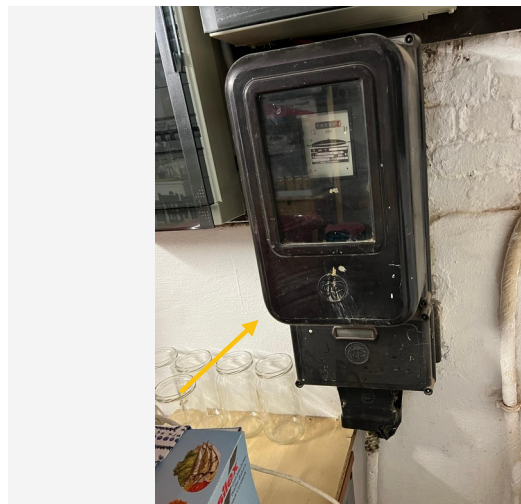
| Eindbeoordeling materiaalrisico | Zeer laag materiaalrisico en/of zeer lage kans op vezelvrijgave |

| Asbestsoort (vezeltype) | Crocidoliet aanwezig |
| Toestand van het materiaal | Onbeschadigd, niet verweerd |

| Opmerking | <p>In de kelder hangen een oude meter- en schakelkast die bakeliet kunnen bevatten. Geen staalname mogelijk vanwege het risico op grotere dan door de monstername inherente schade en andere eigenaar. De aangegeven hoeveelheden berusten op een ruwe inschatting en kunnen niet letterlijk overgenomen worden in het kader van een meetstaat voor eventuele werken. Hieraan kunnen geen rechten worden ontleend.</p> |

Zorgvuldig beheren

- Zorg voor een veilig beheer. Vermijd het beschadigen van het asbestmateriaal. Controleer de toestand jaarlijks op wijzigingen.
- Voer bijkomende staalname(s) uit.

- Eenvoudige handelingen: mag via doe-het-zelf of door werknemer(s) met opleidingsattest eenvoudige handelingen  
Deze toepassing kan door een aannemer die over een opleidingsattest eenvoudige handelingen beschikt of door een particulier (doe-het-zelf), verwijderd worden indien er geen verhoogd risico op vrijgave van asbestvezels (max. concentratie 0,01 vezels/cm<sup>3</sup> - CODEX Art. VI.3-54) ontstaat en de toepassing voorafgaand wordt gefixeerd/bevochtigd; de individuele elementen zonder machinale werktuigen (boormachine, slijpschijf, hogedrukreiniger,...) en zonder breken of gooien een voor een losgemaakt worden; en ten slotte dubbel en luchtdicht verpakt weggevoerd worden naar een erkend afvalpunt (recyclagepark).

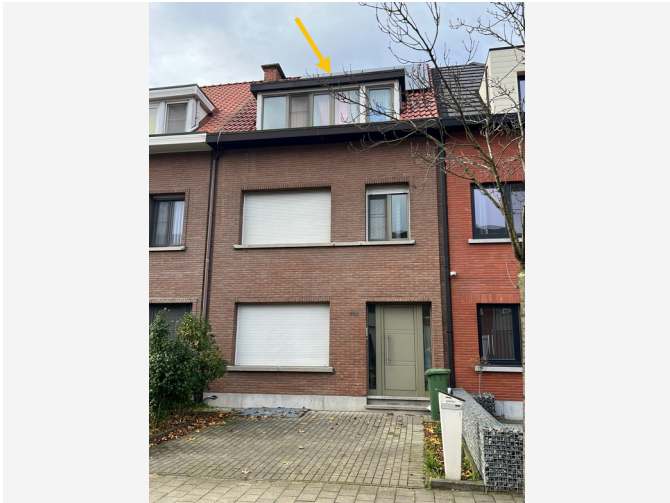
**Reden:** Verplicht te beschrijven materiaal

**Uitleg van de asbestdeskundige:** Deze verplicht te beschrijven ruimte of materiaal is niet waarneembaar waardoor er op dit ogenblik in de databank geen adviesfiche voor kan opgesteld worden.

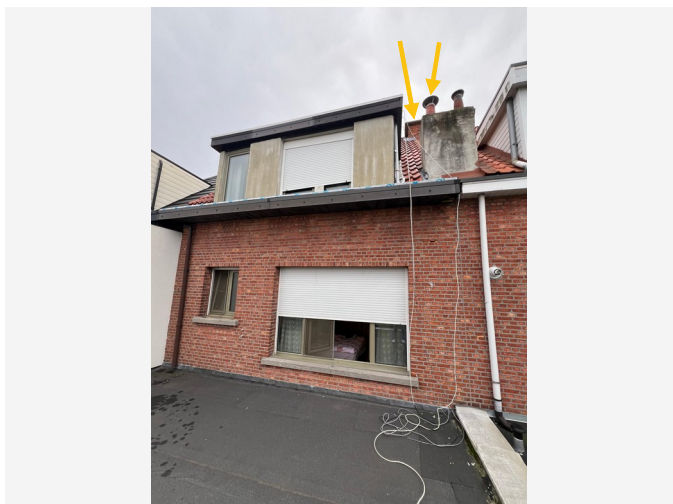
**Reden:** Het te onderzoeken materiaal situeert zich hoger dan 3,50 m te rekenen vanaf een veilige ondergrond

**Uitleg van de asbestdeskundige:** De mogelijk onderliggende asbestverdachte doorvoeren in de schouwen op het hellend dak van de woning bevinden zich hoger dan 3,50 meter te rekenen vanaf een vaste en veilige ondergrond waardoor het materiaal overeenkomstig het inspectieprotocol als fysiek niet bereikbaar wordt beschouwd. Deze toestand kan op korte termijn redelijkerwijs (termijn/kostprijs) niet verholpen worden. Laat dit onderzoeken bij eventuele werken.

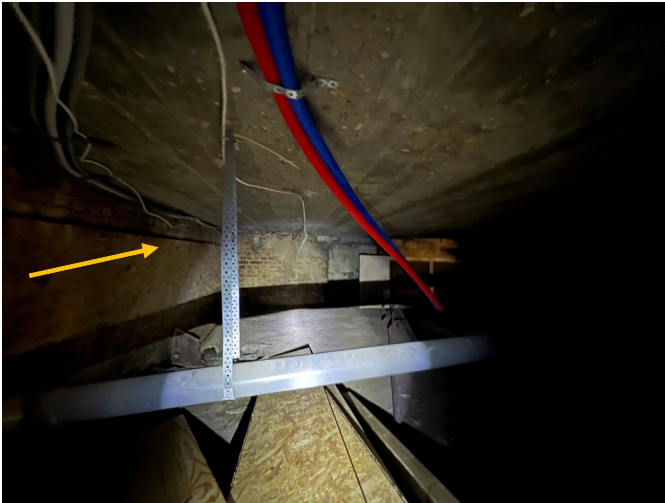
**Reden:** Het onderzoek kan niet uitgevoerd worden binnen de bepalingen van de Welzijnswet

**Uitleg van de asbestdeskundige:** De vrije hoogte van de kruipruimte (verluchtingsruimte) is kleiner dan 1,5 meter waardoor de inspectie niet uitgevoerd kan worden binnen de bepalingen van de Welzijnswet (vergt een bouwkundige ingreep).

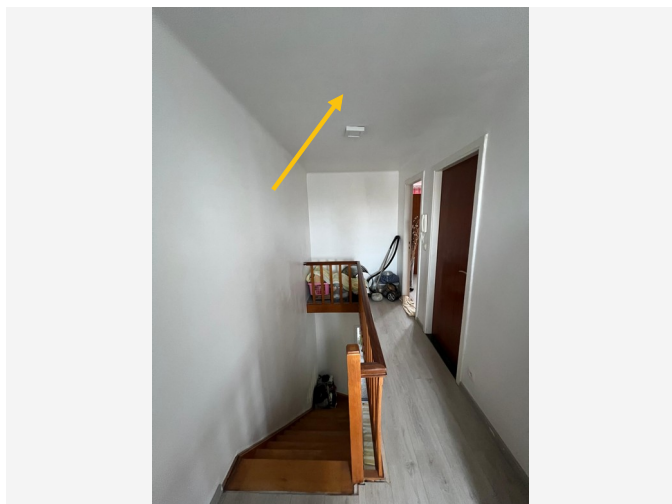
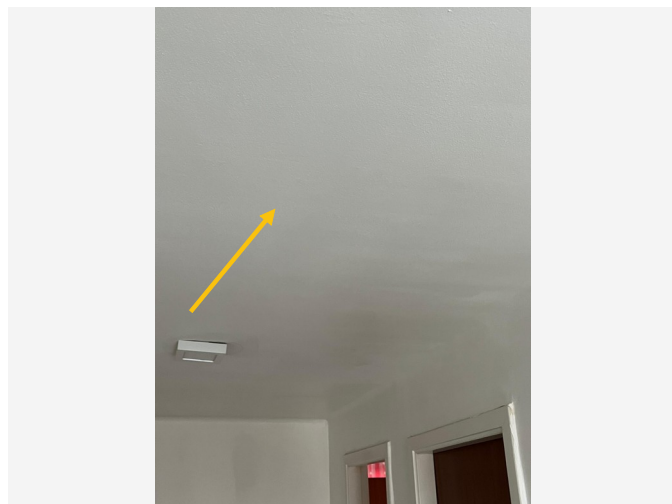
In alle ruimtes op de tweede verdieping en in het toilet en in het salon op het gelijkvloers zijn valse plafonds in Gyproc aangebracht. Deze toepassing is niet-asbestverdacht. In het kader van het niet destructief onderzoek konden eventuele onderliggende lagen niet geïnspecteerd worden.

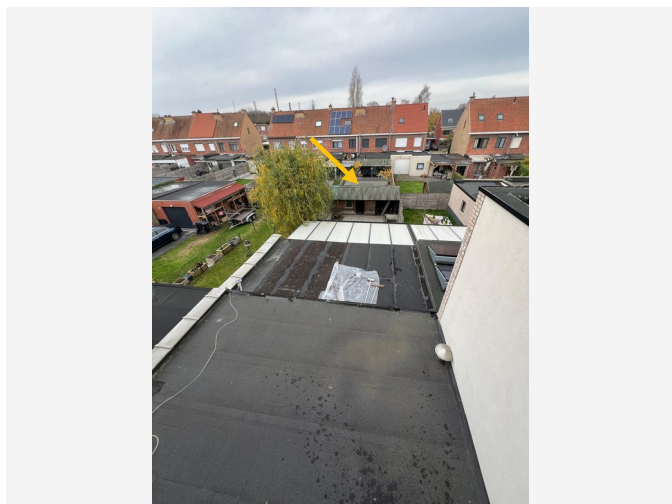
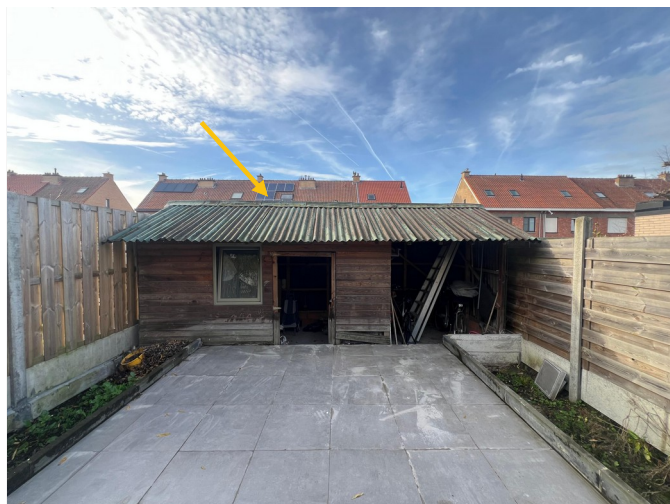
De tuinberging bestaat uit niet-asbestverdachte materialen (hout, beton en Onduline golfplaten). In het kader van het niet destructief onderzoek konden eventuele onderliggende lagen niet geïnspecteerd worden.

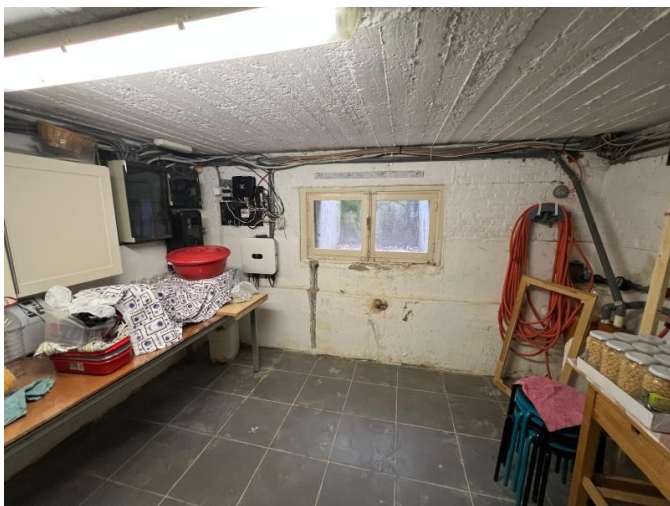
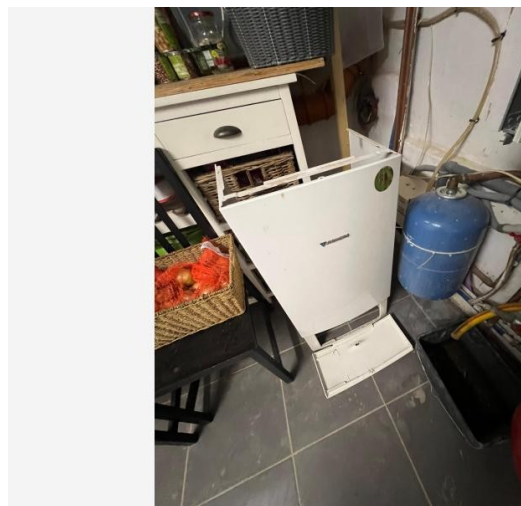
De kelder bestaat uit niet-asbestverdachte toepassingen voor wat betreft de wanden (baksteen + cementering), de vloer (tegels) en het plafond (beton). In het kader van het niet destructief onderzoek konden eventuele onderliggende lagen niet geïnspecteerd worden.

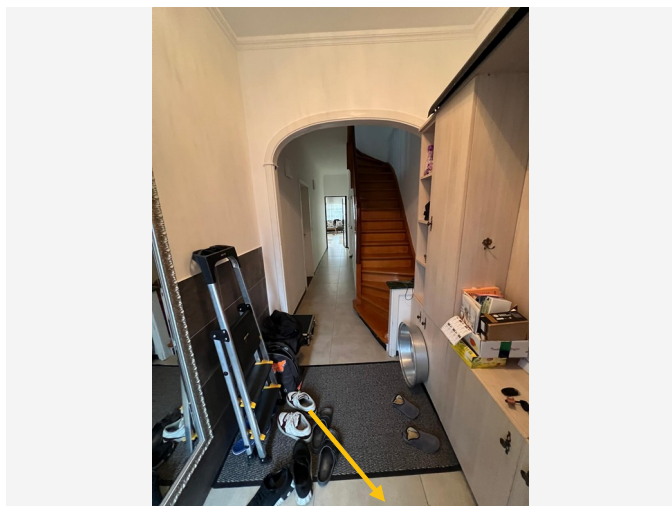
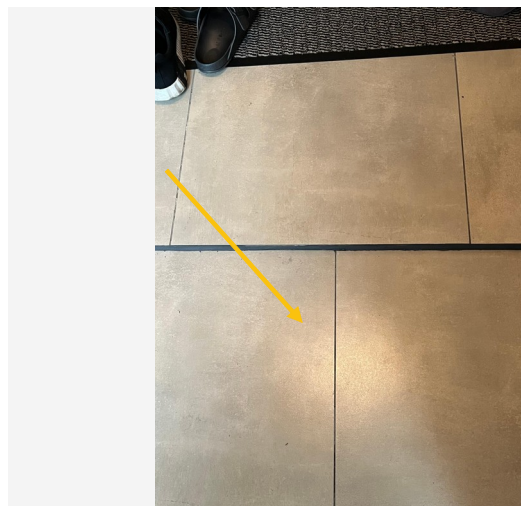
In de kelder zijn tegels geplaatst. Op het gelijkvloers liggen er tegels in alle ruimtes behalve in de leefruimte waar laminaat ligt. Op de eerste verdieping ligt laminaat op de overloop en in de slaapkamers 3 en 4. In de badkamer en in de wasplaats zijn tegels geplaatst. Op de tweede verdieping ligt laminaat in alle ruimtes. De trap is vervaardigd uit hout. Al deze toepassingen zijn niet-asbestverdacht. In het kader van het niet destructief onderzoek konden eventuele onderliggende lagen niet geïnspecteerd worden.

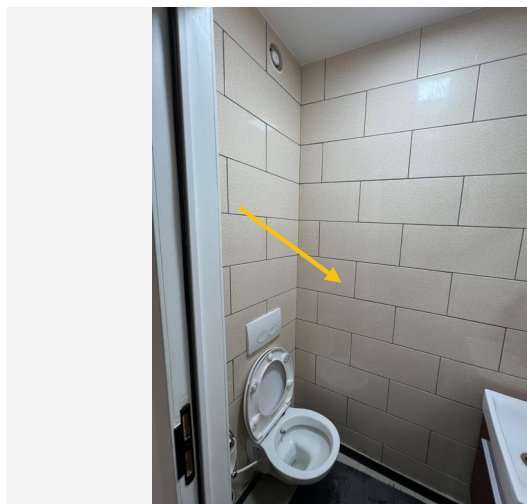
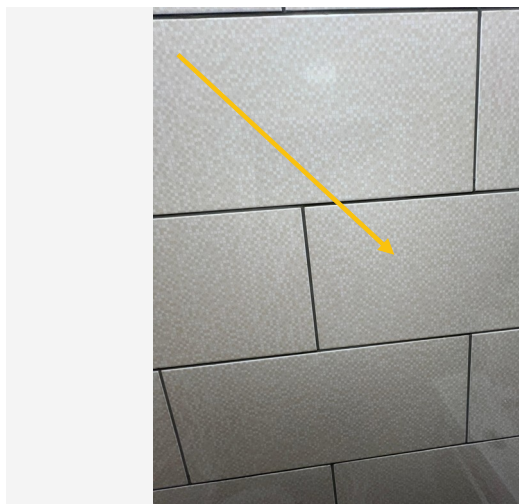
Binnenwanden in de badkamer, in het toilet, in de inkomhal en in de keuken afgewerkt met een intacte laag faïencetegels zonder zichtbare beschadigingen. Inspectie van de onderliggende lijmlaag is niet mogelijk zonder uitbreiding naar een destructief onderzoek.

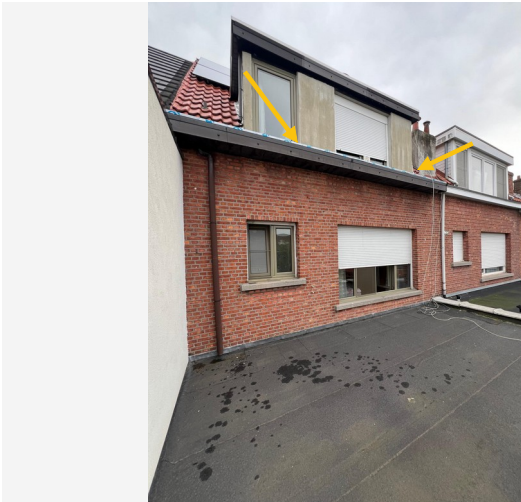
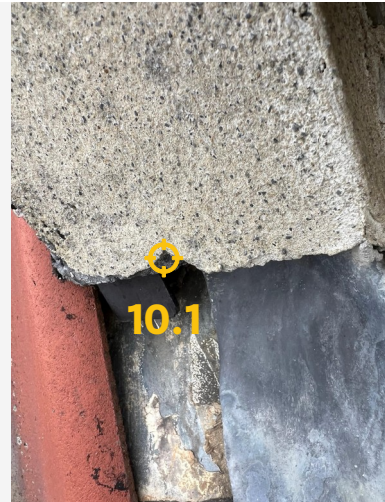
## Fiche 10: Cementering achtergevel dakkapel en schouw

Geen asbest

| Opmerking | De cementering aan de achtergevel (dakkapel) en aan de schouw achteraan de woning werd bemonsterd op twee plaatsen zonder structurele schade aan te brengen. De aangegeven hoeveelheden berusten op een zo nauwkeurig mogelijke opmeting en kunnen niet letterlijk overgenomen worden in het kader van een meetstaat voor eventuele werken. Hieraan kunnen geen rechten worden ontleend. |

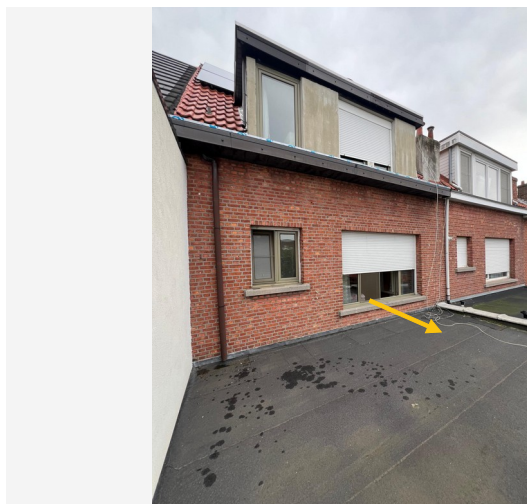
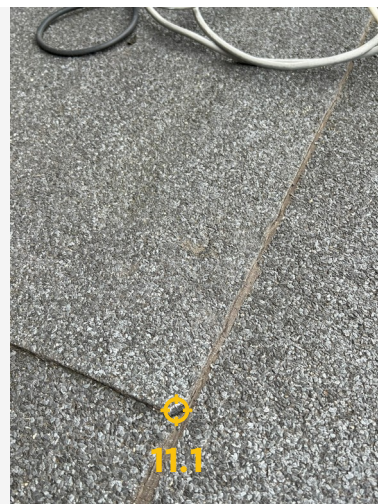
Geen asbest

| Opmerking | De roofing op de platte daken van de achterbouw werd bemonsterd ter hoogte van de toplaag om structurele gevolgschade (lekkage) te vermijden. In het kader van het niet destructief onderzoek konden eventuele onderliggende lagen niet geïnspecteerd worden. De aangegeven hoeveelheden berusten op een zo nauwkeurig mogelijke opmeting en kunnen niet letterlijk overgenomen worden in het kader van een meetstaat voor eventuele werken. Hieraan kunnen geen rechten worden ontleend. |

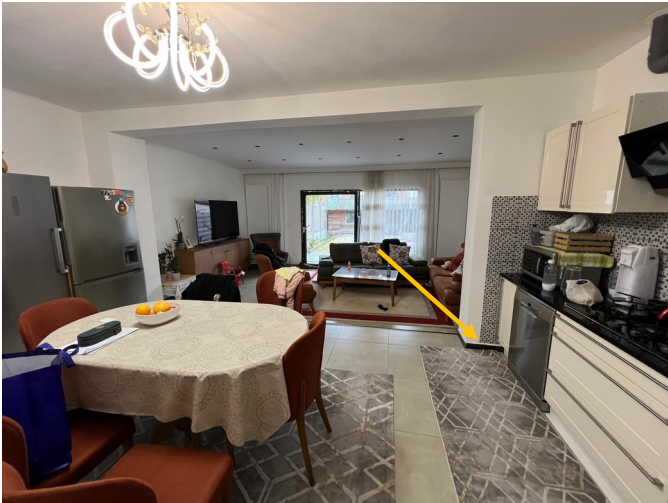
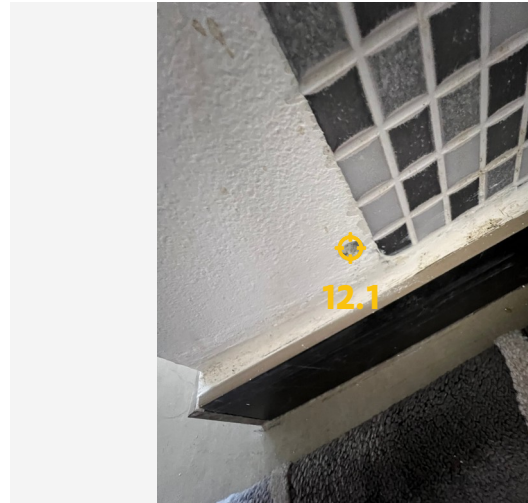
## Fiche 12: Pleisterwerk wanden

Geen asbest

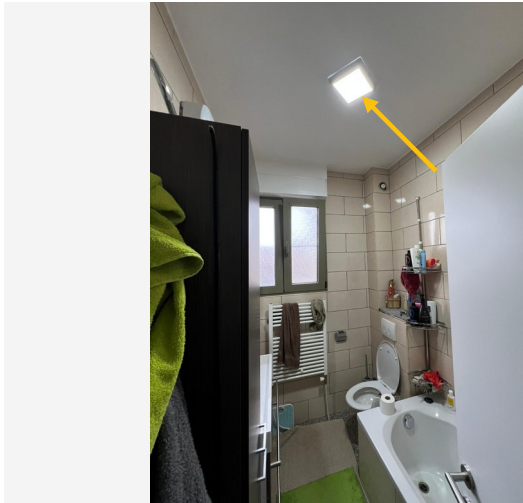
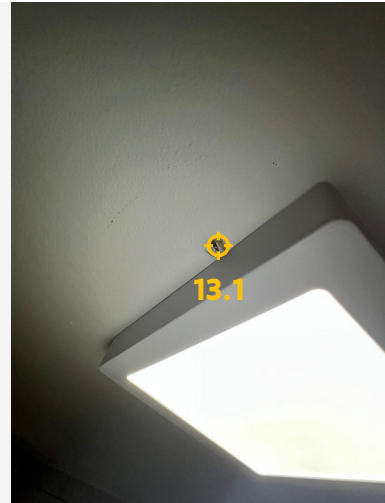
## Fiche 13: Pleisterwerk plafonds

Geen asbest

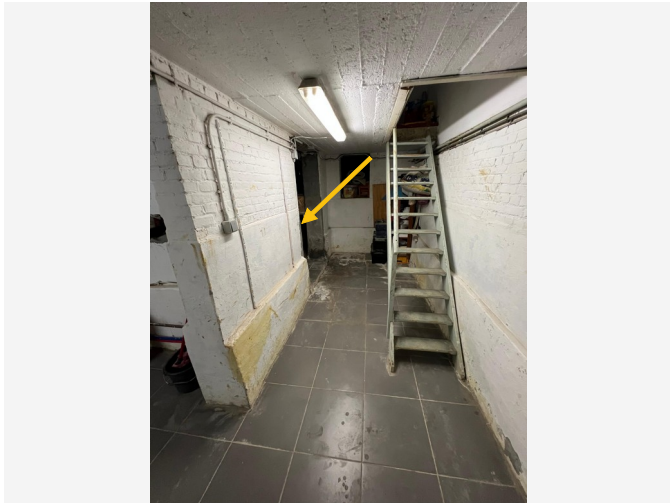
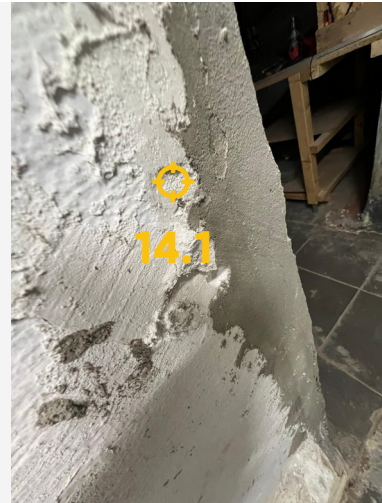
## Fiche 14: Cementering wanden kelder

Geen asbest

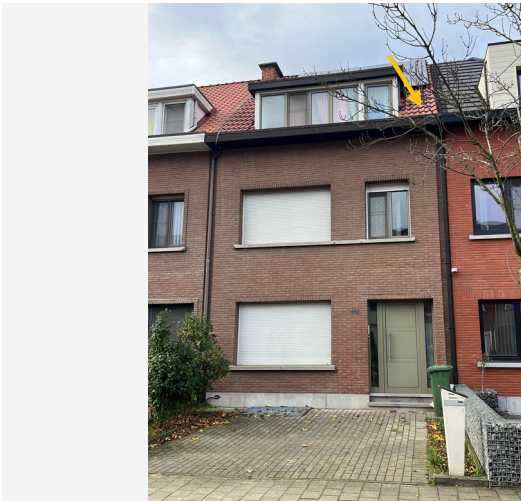
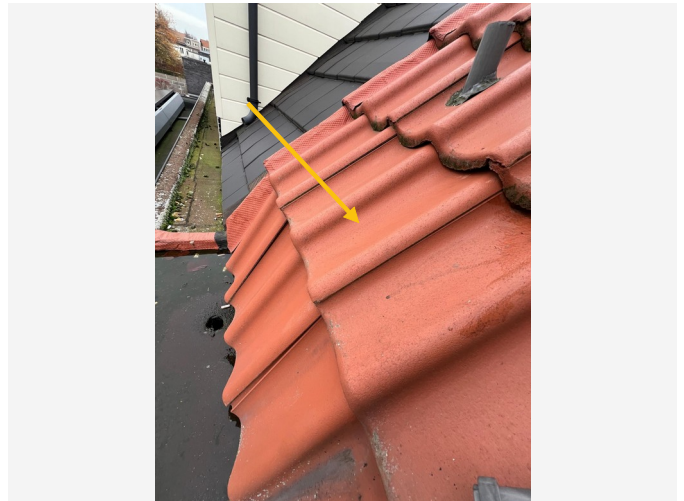
## Fiche 19: Dakbedekking hellend dak

| Beschrijving | Notitie | Terug te vinden op plannen |
|---|---|---|
| Fiche 19: Dakbedekking hellend dak | De dakbedekking van het hellend dak aan de voor- en de achterzijde van de woning bestaat uit niet-asbestverdachte dakpannen. | - |
