# Asbestinventarisatetest

Aartselaarstraat 186/101, 2660 Antwerpen

Attestnummer : 20260217-000394.000

## Zone 1: Appartement bus 101

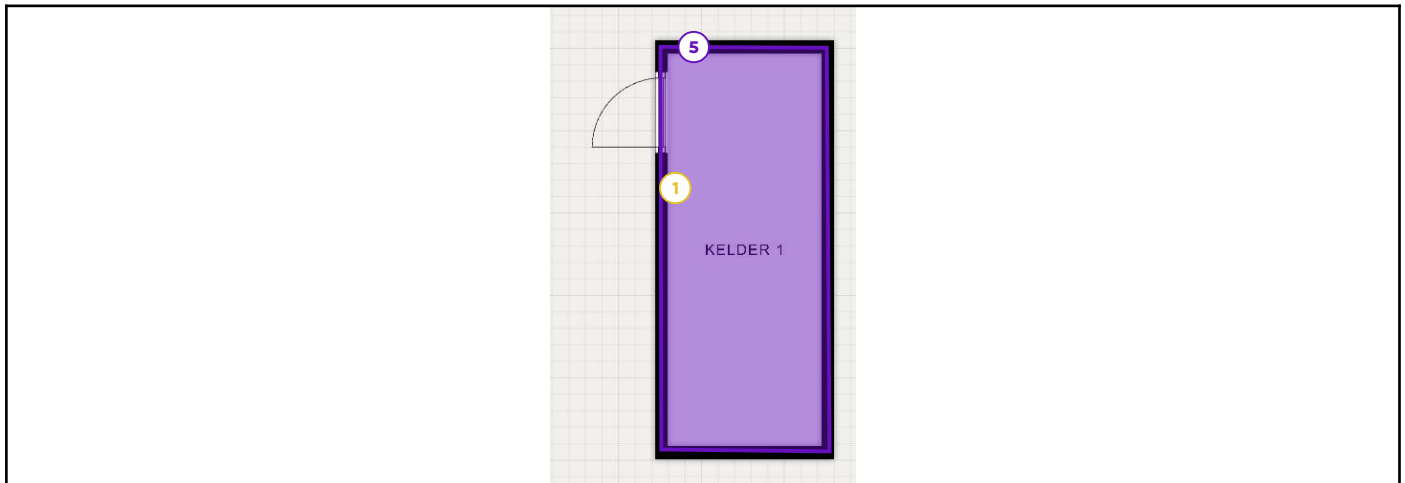
## Plan 1.4: Kelder 1: valse plafonds-bakeliet

| Beschrijving | Type | Actie |
|---|---|---|
| 1. Bakeliet | Asbestmateriaal | Zorgvuldig beheren |

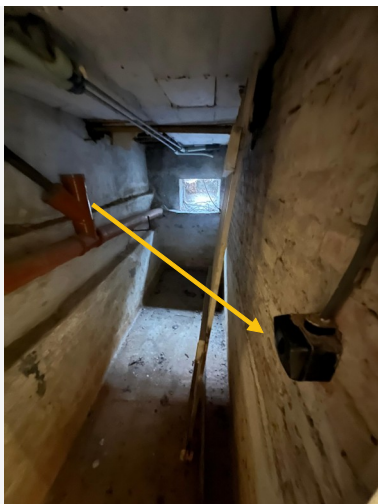
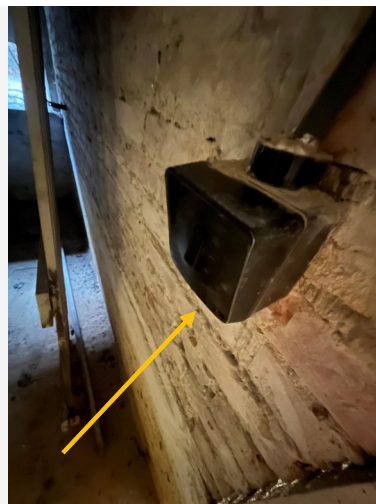
Het asbestmateriaal valt onder de mijlpaal van 2040.

Zorgvuldig beheren

| Eindbeoordeling materiaalisico | Laag materiaalisico en/of verlaagde kans op vezelvrijgave |

| Gebondenheid | Categorie 1: hechtgebonden in oorsprong |
| Asbestsoort (vezeltype) | Crocidoliet aanwezig |
| Asbestconcentratie | Laag (< 50%) |
| Toestand van het materiaal | Onbeschadigd, niet verweerd |

| Opmerking | <p>In de privatieve kelderberging 1 hangt een oude schakelaar die bakeliet kan bevatten. Geen staalname mogelijk vanwege het risico op grotere dan door de monstername inherente schade. De aangegeven hoeveelheden berusten op een ruwe inschatting en kunnen niet letterlijk overgenomen worden in het kader van een meetstaat voor eventuele werken. Hieraan kunnen geen rechten worden ontleend.</p> |

- Zorg voor een veilig beheer. Vermijd het beschadigen van het asbestmateriaal. Controleer de toestand jaarlijks op wijzigingen.
- Voer bijkomende staalname(s) uit.

- Eenvoudige handelingen: mag via doe-het-zelf of door werknemer(s) met opleidingsattest eenvoudige handelingen  
Deze toepassing kan door een aannemer die over een opleidingsattest eenvoudige handelingen beschikt of door een particulier (doe-het-zelf), verwijderd worden indien er geen verhoogd risico op vrijgave van asbestvezels (max. concentratie 0,01 vezels/cm<sup>3</sup> - CODEX Art. VI.3-54) ontstaat en de toepassing voorafgaand wordt gefixeerd/bevochtigd; de individuele elementen zonder machinale werktuigen (boormachine, slijpschijf, hogedrukreiniger,...) en zonder breken of gooien een voor een losgemaakt worden; en ten slotte dubbel en luchtdicht verpakt weggevoerd worden naar een erkend afvalpunt (recyclagepark).

In de zone mogen geen derden en/of minderjarigen aanwezig zijn en moet elke betrokken persoon steeds gepaste persoonlijke beschermingsmiddelen dragen: minimaal een FFP3-mondmasker (EN 149), wegwerphandschoenen en overschoenen of afspoelbaar

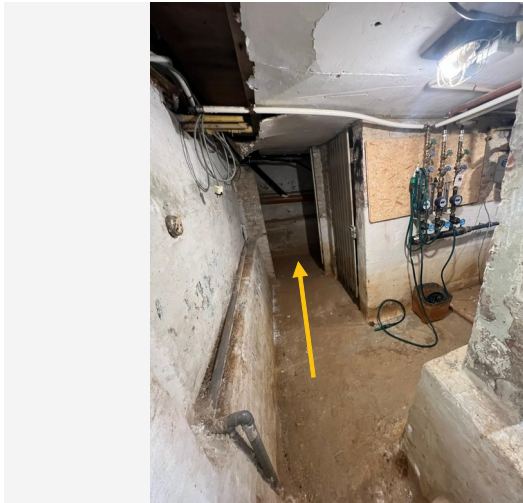
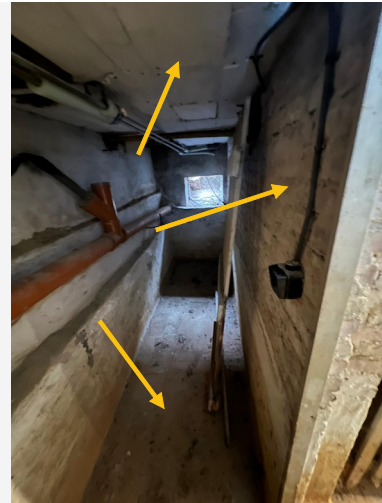
De privatieve kelderberging 1 bestaat uit niet-asbestverdachte toepassingen voor wat betreft de wanden (baksteen + cementering), de vloer (beton) en het plafond (Gyproc). De deur is vervaardigd uit hout. In het kader van het niet destructief onderzoek konden eventuele onderliggende lagen niet geïnspecteerd worden.

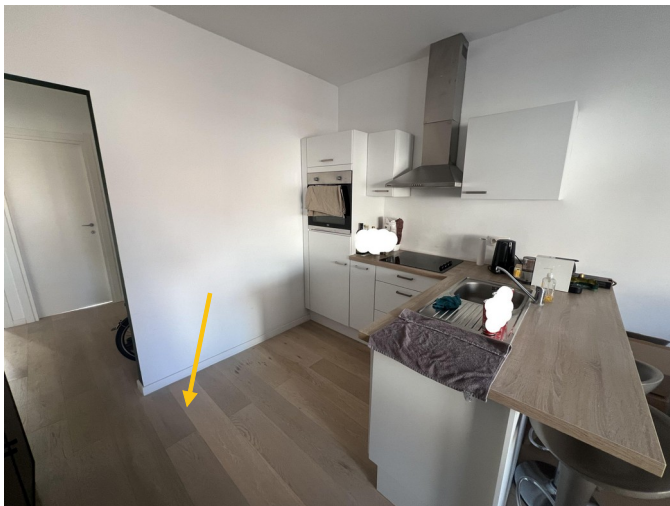
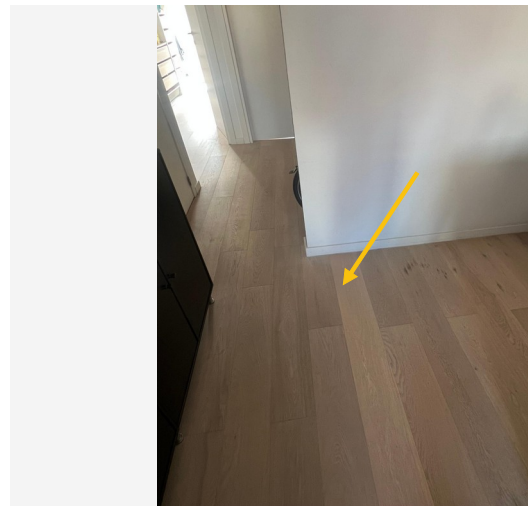
In alle ruimtes ligt parket. Deze toepassing is niet-asbestverdacht. In het kader van het niet destructief onderzoek konden eventuele onderliggende lagen niet geïnspecteerd worden.

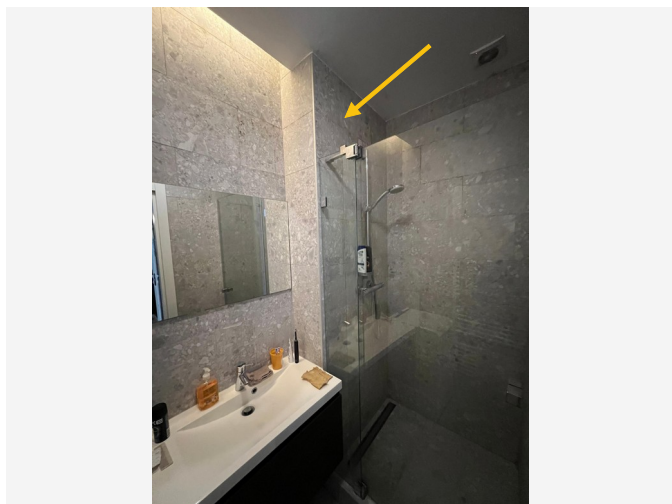
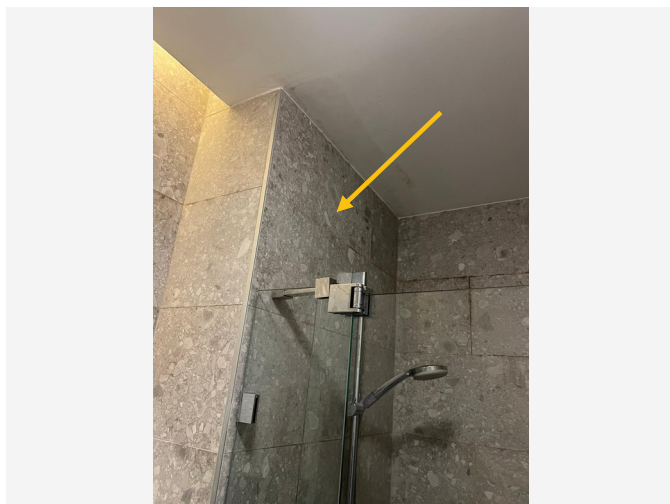
Binnenwanden in de badkamer afgewerkt met een intacte laag faiencetegels zonder zichtbare beschadigingen. Inspectie van de onderliggende lijmlaag is niet mogelijk zonder uitbreiding naar een destructief onderzoek.

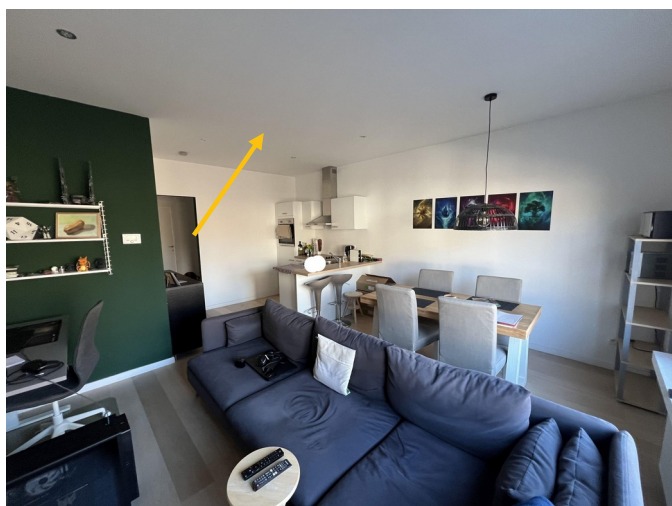
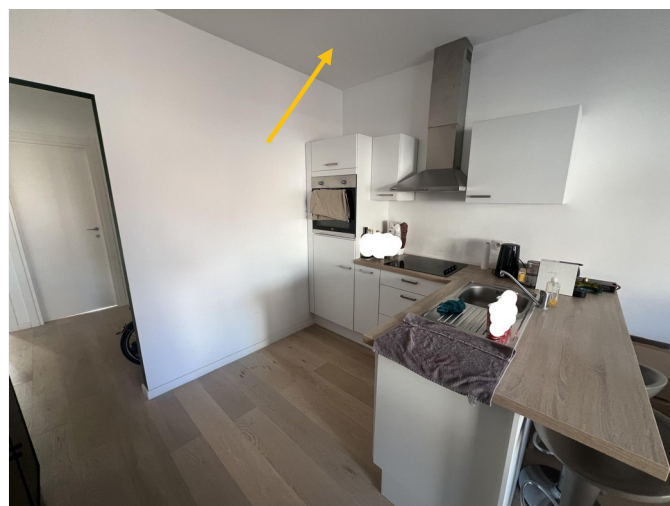
In alle ruimtes in het appartement en ook in privatieve de kelderberging 1 zijn valse plafonds in Gyproc geplaatst. Deze toepassing is niet-asbestverdacht. In het kader van het niet destructief onderzoek konden eventuele onderliggende lagen niet geïnspecteerd worden.

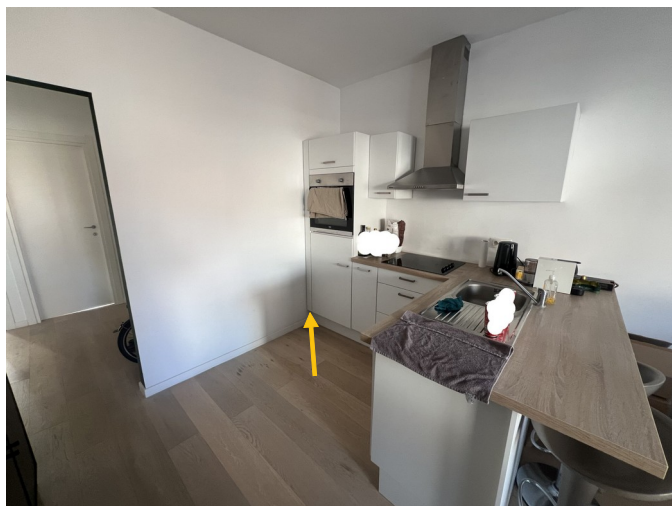
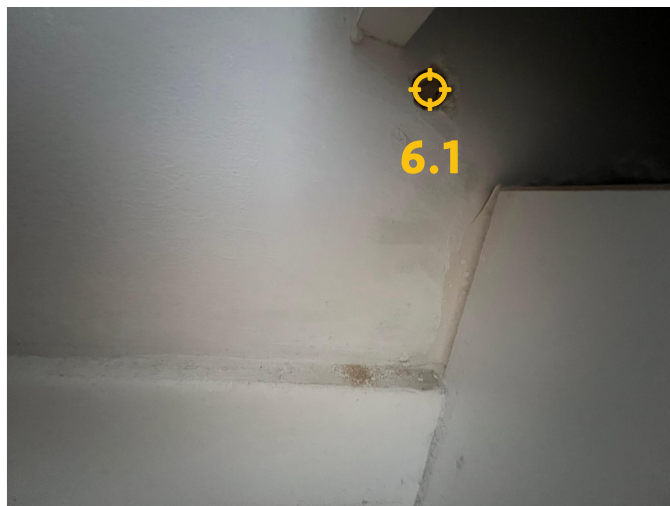
## Fiche 6: Pleisterwerk wanden

Geen asbest

| # | Type | Referentie | Resultaat |
|---|---|---|---|
| 6.1 | Mengmonster | MM01 | Geen asbest |

| Opmerking | Het pleisterwerk aan de wanden werd bemonsterd in de slaapkamer 2 (individuele ruimte), in de stookruimte achter het toilet en in de keuken (natte ruimte). Er is geen trappenhal aanwezig in het appartement. De drie stalen werden verdeeld in één mengmonster. De aangegeven hoeveelheden berusten op een ruwe inschatting en kunnen niet letterlijk overgenomen worden in het kader van een meetstaat voor eventuele werken. Hieraan kunnen geen rechten worden ontleend. |

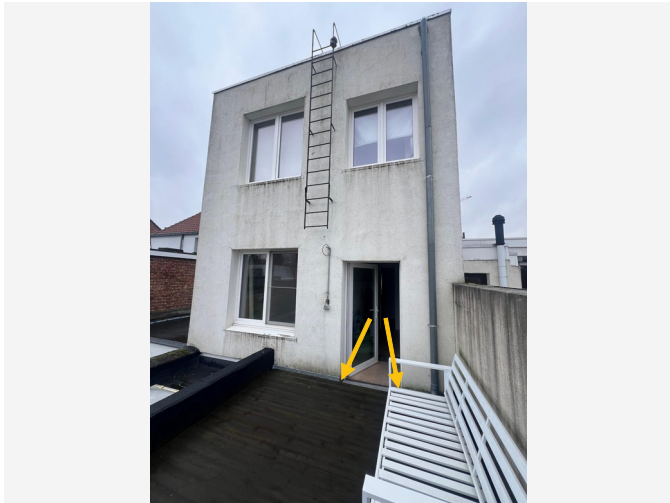
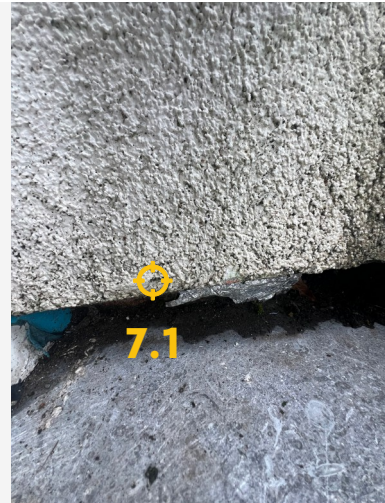
## Fiche 7: Crepi achtergevel

Geen asbest

| # | Type | Referentie | Resultaat |
|---|---|---|---|
| 7.1 | Mengmonster | MM03 | Geen asbest |

| Opmerking | Tijdens de eerste inspectie stellen we crepi vast aan de achtergevel vanop het terras van het appartement. Deze valt binnen het inspectiegebied doch behoort tot de gemeenschappelijke delen van het gebouw die geen deel uitmaken van de oorspronkelijke opdracht. Via de opdrachtgever bekomen we vervolgens een door alle mede-eigenaars getekende toelating om de crepi bemonsteren. De schriftelijke toelating werd opgeladen in de databank. De crepi werd bemonsterd op twee plaatsen aan de onderzijde zonder structurele schade te veroorzaken. De twee stalen werden verdeeld in één mengmonster. De aangegeven hoeveelheden berusten op een zo nauwkeurig mogelijke inschatting en kunnen niet letterlijk overgenomen worden in het kader van een meetstaat voor eventuele werken. Hieraan kunnen geen rechten worden ontleend. |

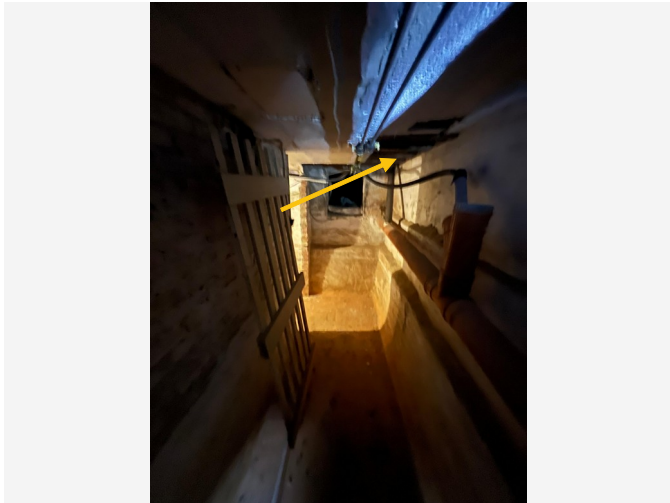
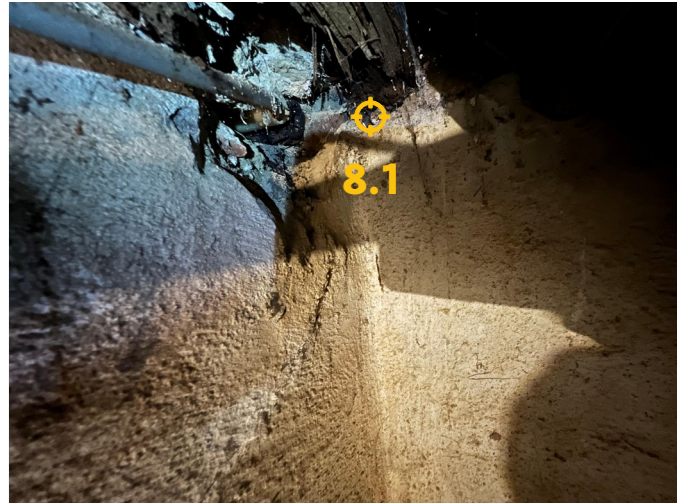
## Fiche 8: Cementering kelderwanden

Geen asbest

| # | Type | Referentie | Resultaat |
|---|---|---|---|
| 8.1 | Mengmonster | MM02 | Geen asbest |

| Opmerking | De cementering aan de kelderwanden werd op twee plaatsen bemonsterd. De twee stalen werden verdeeld in één mengmonster. De aangegeven hoeveelheden berusten op een zo nauwkeurig mogelijke inschatting en kunnen niet letterlijk overgenomen worden in het kader van een meetstaat voor eventuele werken. Hieraan kunnen geen rechten worden ontleend. |

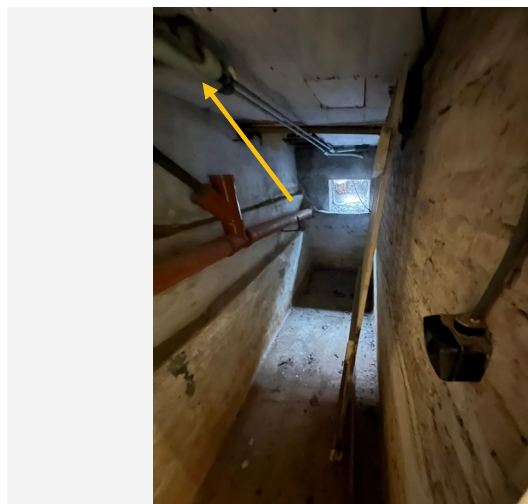
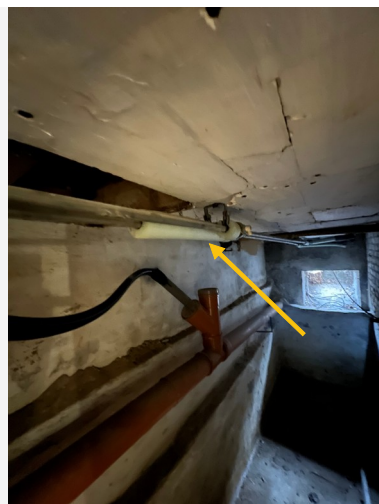
### Fiche 9: Leidingisolatie

| Beschrijving | Notitie | Terug te vinden op plannen |
|---|---|---|
| Fiche 9: Leidingisolatie | Er is geen asbestverdachte leidingisolatie aanwezig in het inspectiegebied. Het stukje leidingisolatie in de kelderberging 1 betreft PE-schuim (polyethyleen). Deze toepassing is niet-asbestverdacht. | - |

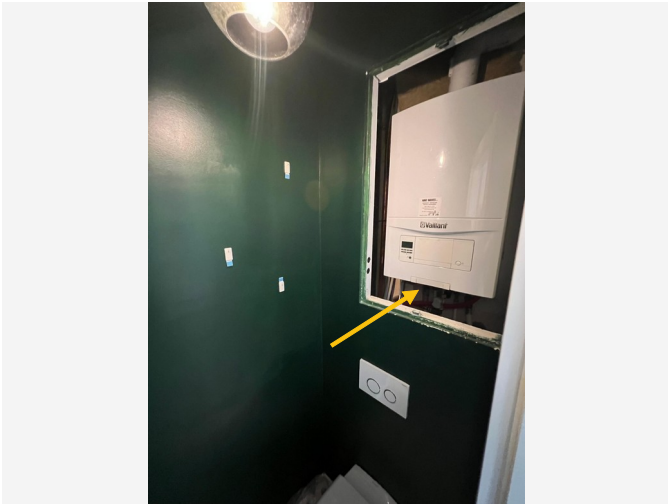
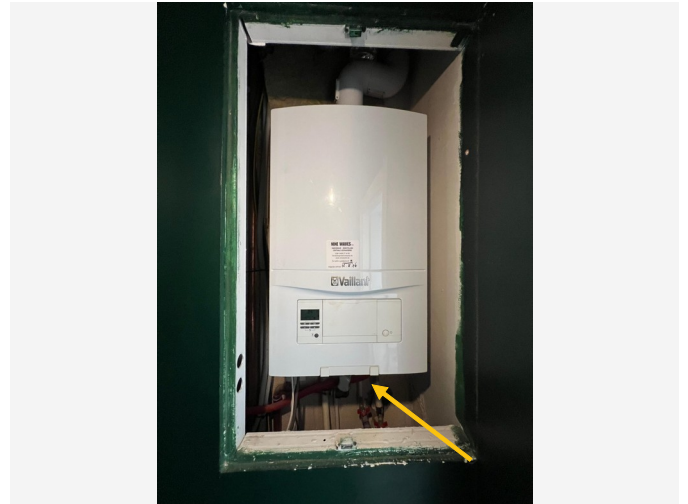
## Fiche 10: Materialen aan de stookketel

| Beschrijving | Notitie | Terug te vinden op plannen |
|---|---|---|
| Fiche 10: Materialen aan de stookketel | Uit de ketelkenplaat van de ketel Vaillant Ecotec Pro VCW BE 286/5-3 kunnen we afleiden dat het productiejaar 2015 betreft. Omwille van het bouwjaar (na 2000) kunnen de toepassingen (dichtingen) in het toestel als niet-asbestverdacht worden beschouwd. Ook rond de stookketel bevinden zich geen asbestverdachte materialen. | - |

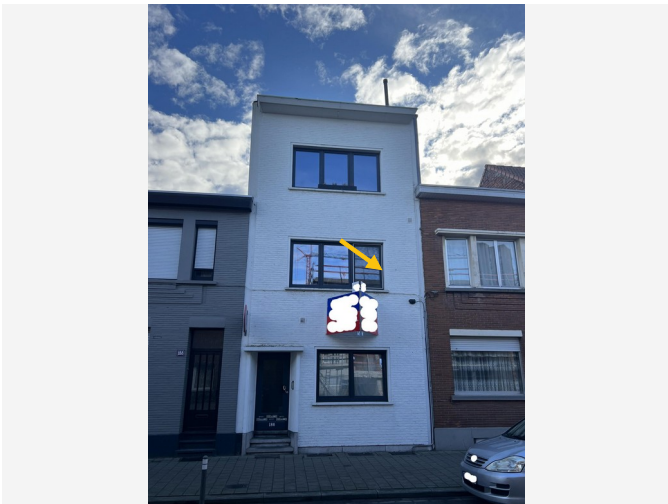
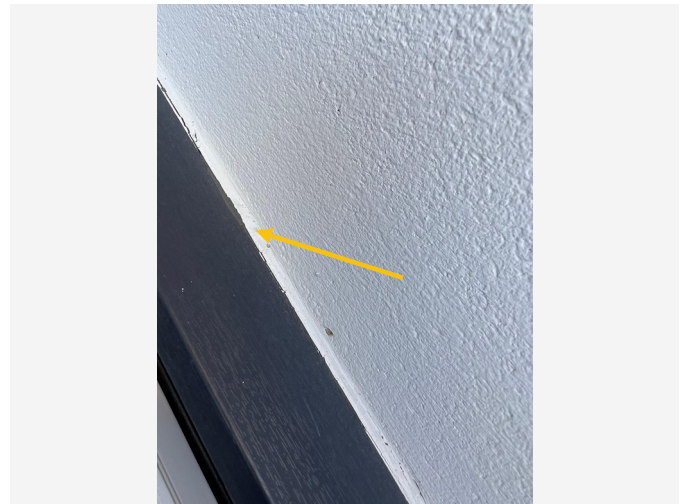
## Fiche 11: Afdichtingsmateriaal aan schrijnwerk

| Beschrijving | Notitie | Terug te vinden op plannen |
|---|---|---|
| Fiche 11: Afdichtingsmateriaal aan schrijnwerk | Geen verdachte mastieken waar te nemen tijdens de inspectie naar de afdichting van het schrijnwerk. In het kader van het niet destructief onderzoek konden eventuele onderliggende lagen niet geïnspecteerd worden. | - |
