# Asbestinventarisatetest

Ferdinand De Schutterstraat 10, 2900 Schoten

Attestnummer : 20251030-000422.000

**Niet-asbestveilig**

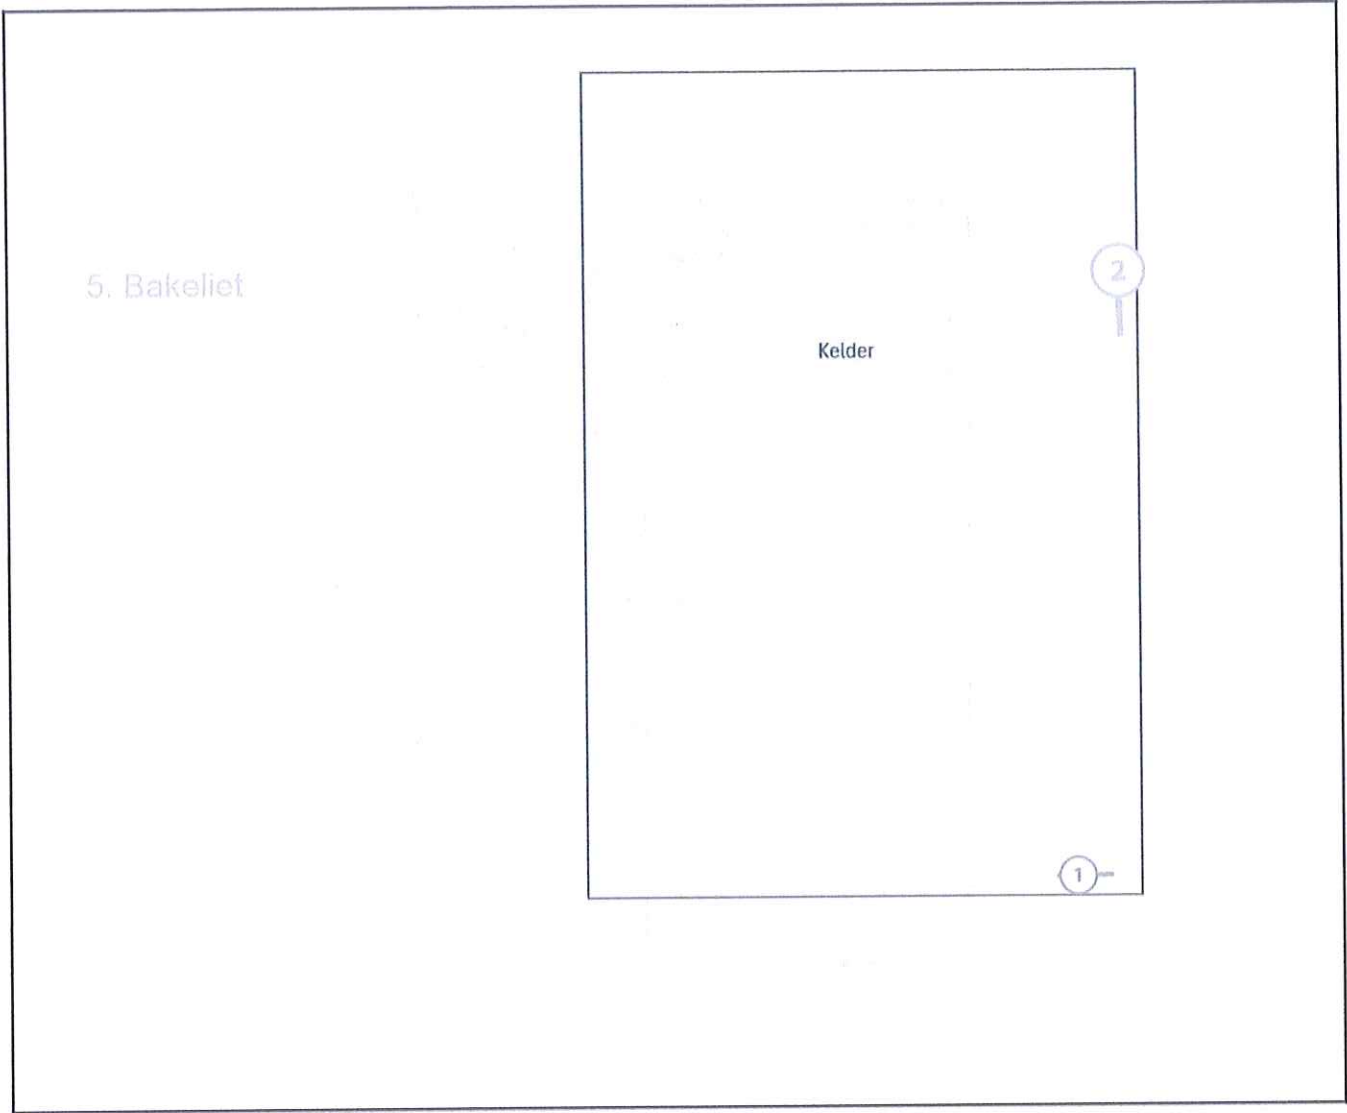
# Plan 1.1: Kelder

| Beschrijving | Type | Actie |
|---|---|---|
| 1. Cementbuis | Asbestmateriaal | Verwijderen |
| 2. Bakeliet | Asbestmateriaal | Zorgvuldig beheren |

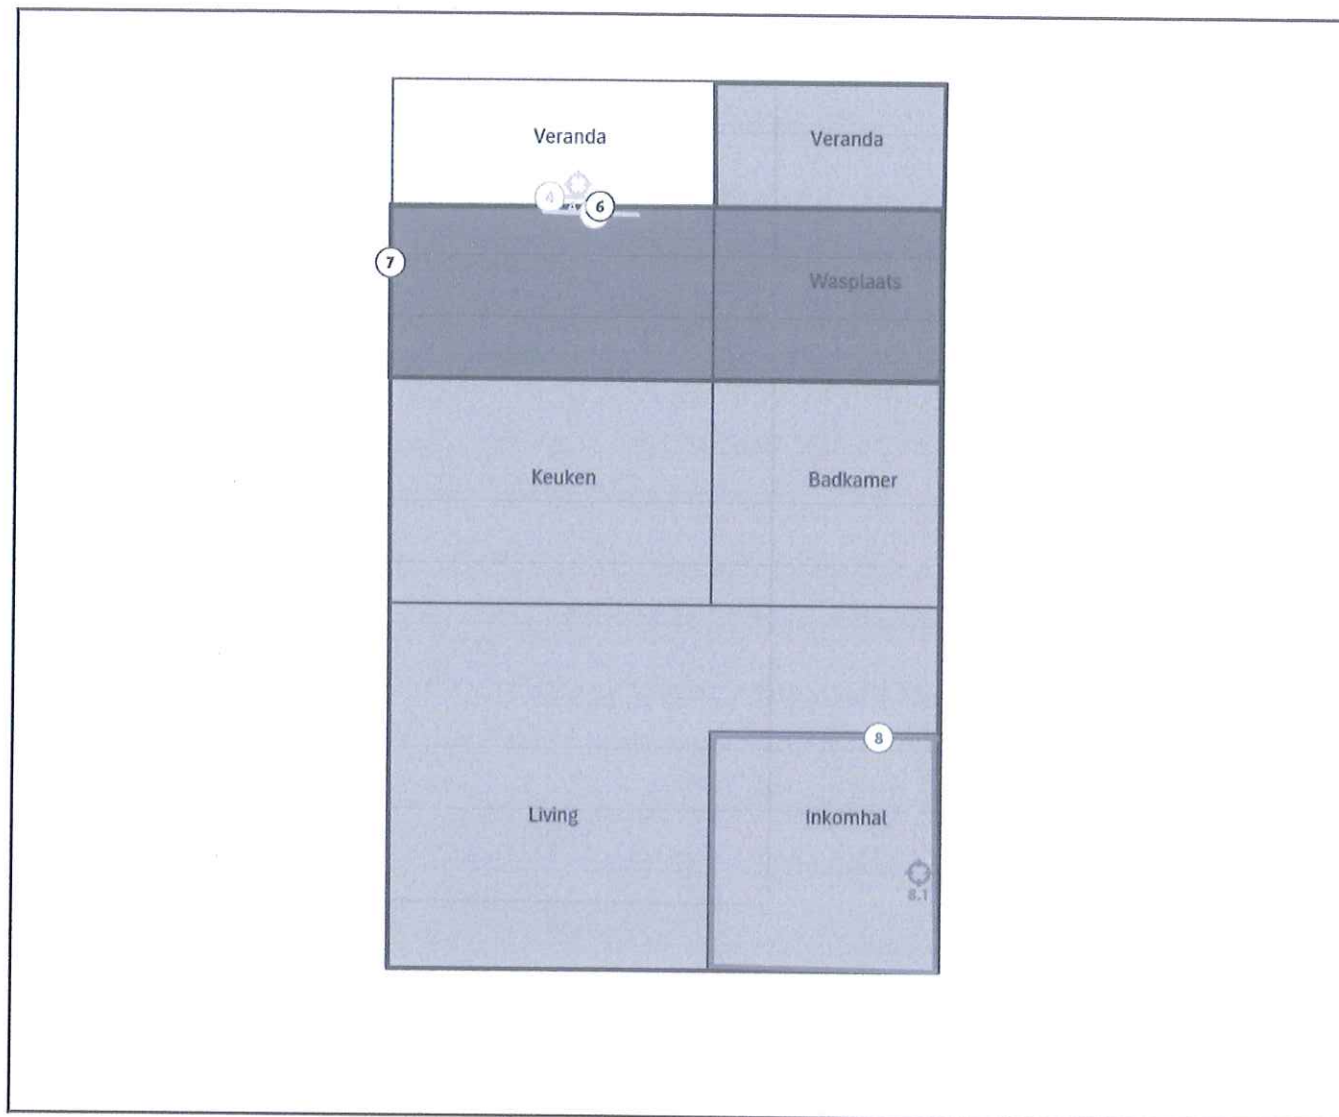
## Plan 1.2: Gelijkvloers

| Beschrijving | Type | Actie |
|---|---|---|
| 3. Deurpaneel | Asbestmateriaal | Zorgvuldig beheren |
| 4. Kit raam/glas | Asbestmateriaal | Zorgvuldig beheren |

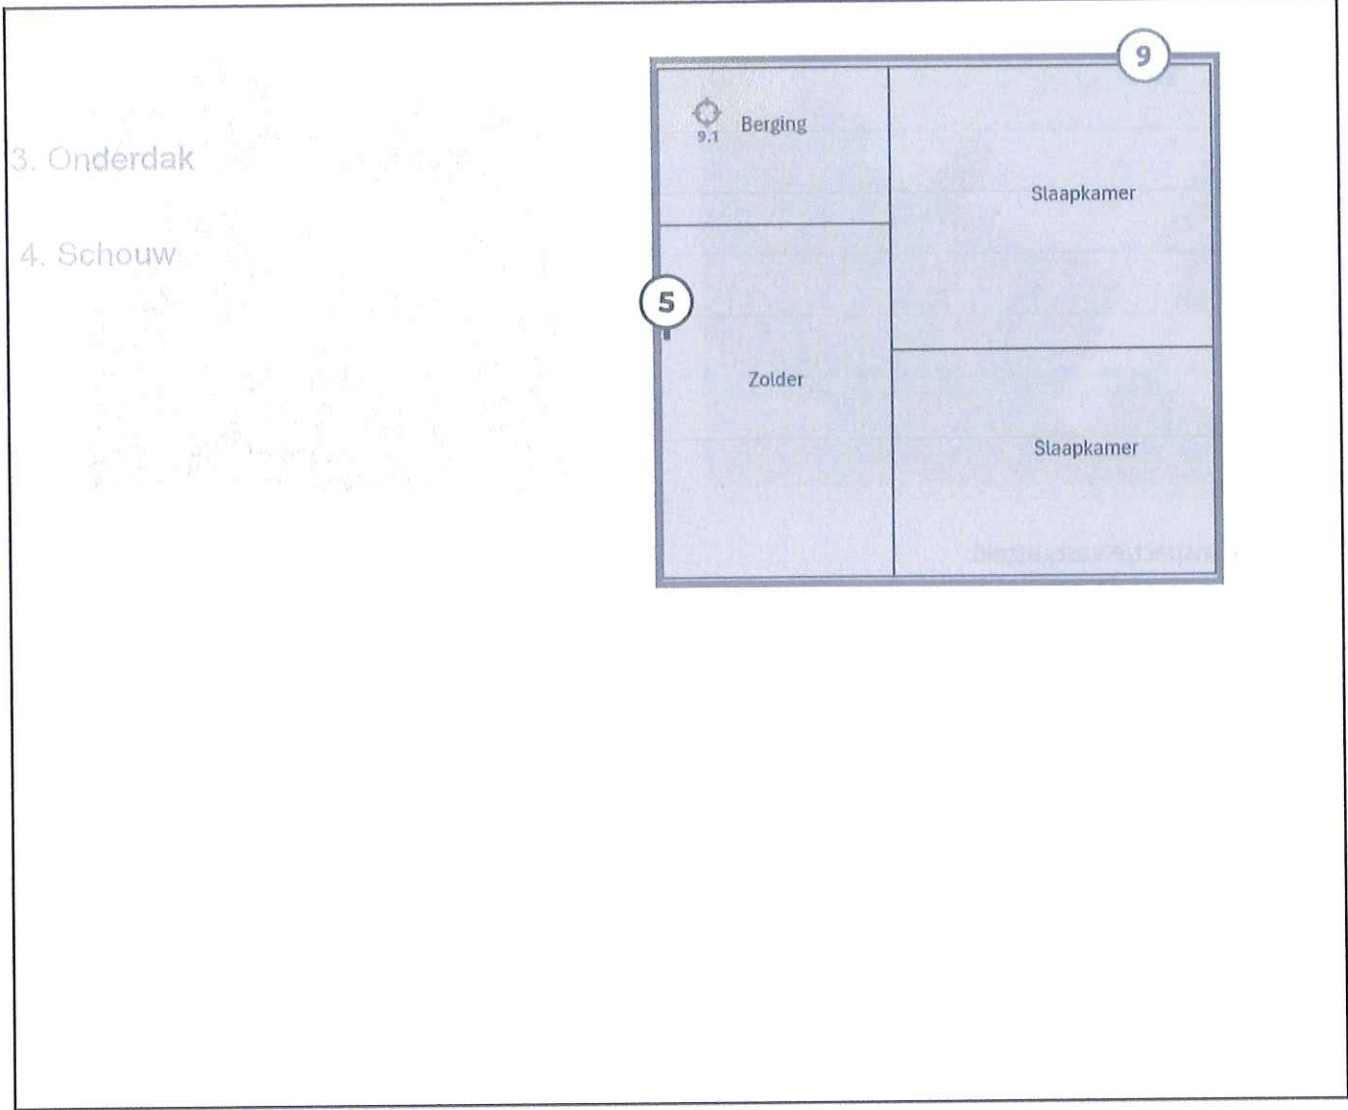
# Plan 1.4: Dak en zolderplan

| Beschrijving | Type | Actie |
|---|---|---|
| 5. Schouwen bij woning | Beperking | - |

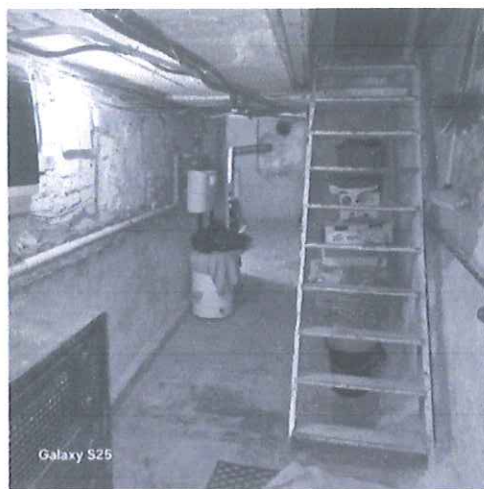
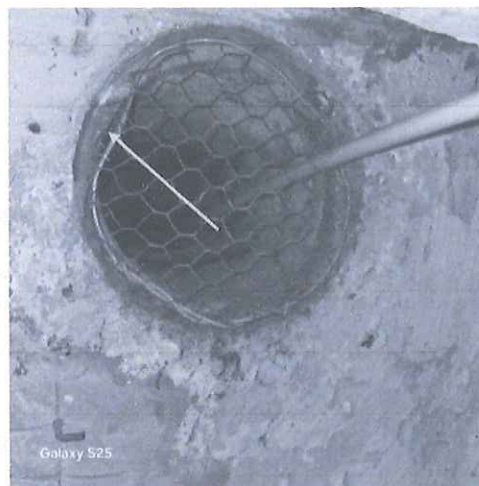
| Fiche 1: Cementbuis..... | 15 |

| Eindbeoordeling materiaalrisico | Verhoogd materiaalrisico en/of verhoogde kans op vezelvrijgave |

| Asbestsoort (vezeltype) | Crocidoliet aanwezig |
| Toestand van het materiaal | Licht beschadigd, licht verweerd. Intact calciumsilicaatmateriaal of categorie III 'gebondenheid' |

| Beschrijving | Cementbuis |
| Asbestmateriaal | Verloren bekisting - Buis, koker |

Verwijderen

- Zorg voor een veilig beheer. Vermijd het beschadigen van het asbestmateriaal. Controleer de toestand jaarlijks op wijzigingen.
- Scherm in afwachting van verwijdering het asbestmateriaal af van luchtstromingen en verstoring: bijvoorbeeld door het te verpakken, te fixeren, af te dekken, signalisatie - afbakening aan te brengen, ...
- Voer bijkomende staalname(s) uit.

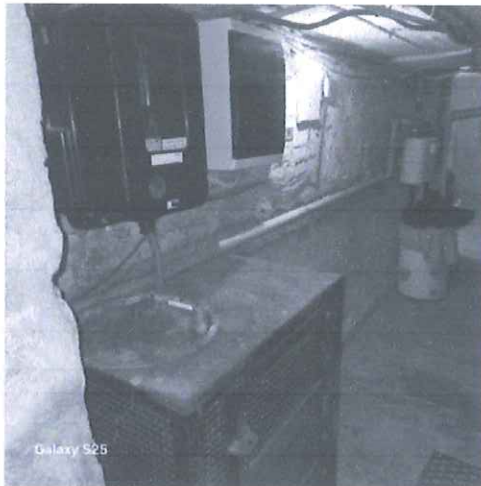
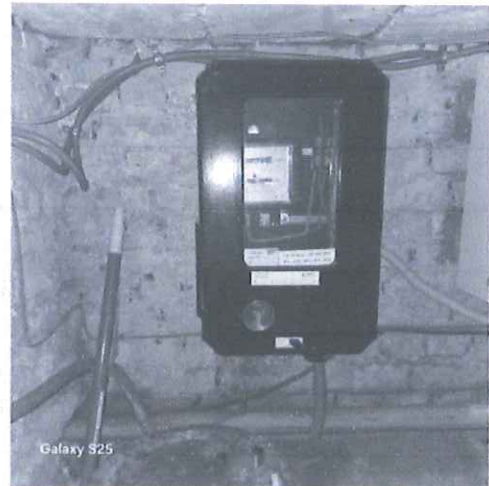
| Fiche 2: Bakeliet..... | 18 |

| Eindbeoordeling materiaalrisico | Laag materiaalrisico en/of verlaagde kans op vezelvrijgave |

| Asbestsoort (vezeltype) | Crocidoliet aanwezig |
| Toestand van het materiaal | Onbeschadigd, niet verweerd |

| Beschrijving | Bakeliet |

Zorgvuldig beheren

- Zorg voor een veilig beheer. Vermijd het beschadigen van het asbestmateriaal. Controleer de toestand jaarlijks op wijzigingen.
- Voer bijkomende staalname(s) uit.

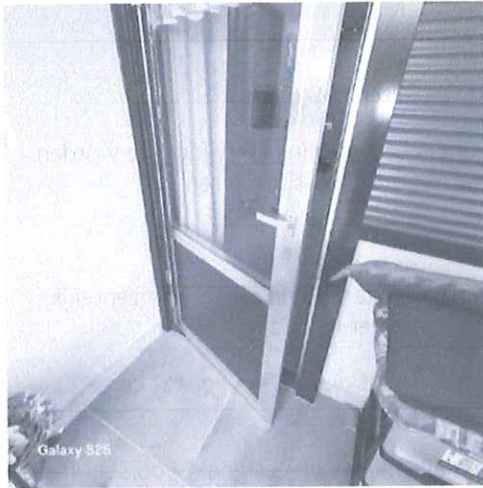
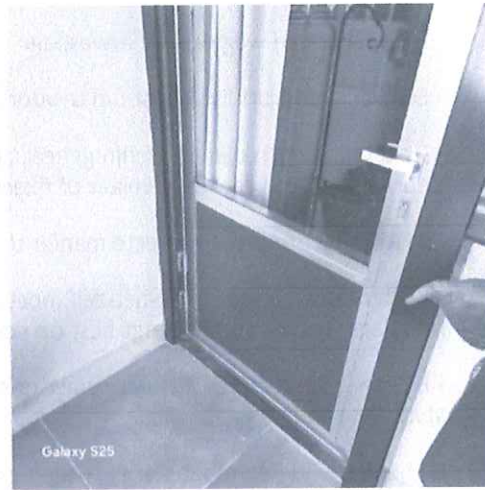
| Fiche 3: Deurpaneel..... | 21 |

| Eindbeoordeling materiaalrisico | Zeer laag materiaalrisico en/of zeer lage kans op vezelvrijgave |

| Asbestsoort (vezeltype) | Alleen chrysotiel |
| Toestand van het materiaal | Onbeschadigd, niet verweerd |

| Beschrijving | Deurpaneel |
| Asbestmateriaal | Plaat, paneel, tablet - Geëmailleerd, type Glasal |

Zorgvuldig beheeren

- Zorg voor een veilig beheer. Vermijd het beschadigen van het asbestmateriaal. Controleer de toestand jaarlijks op wijzigingen.
- Voer bijkomende staalname(s) uit.

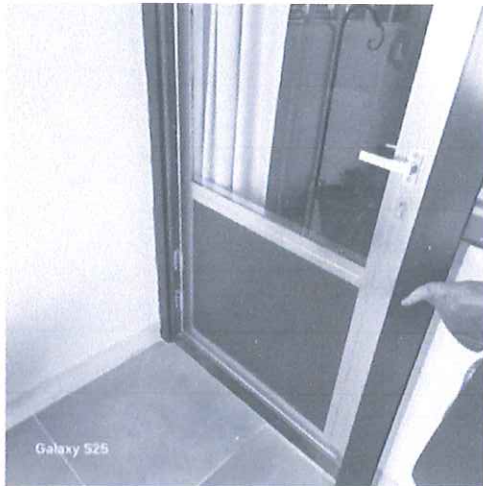
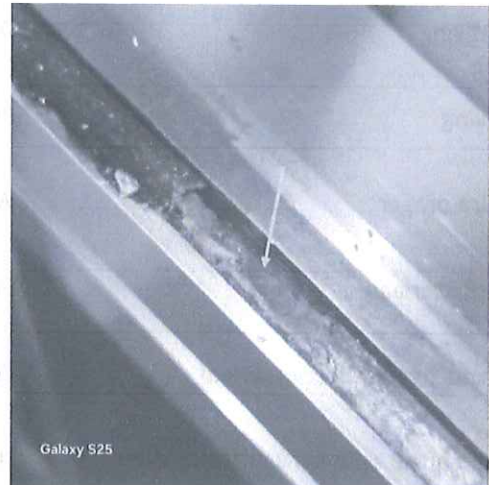
## Fiche 4: Kit raam/glas

| Eindbeoordeling materiaalrisico | Laag materiaalrisico en/of verlaagde kans op vezelvrijgave |

| Toestand van het materiaal | Licht beschadigd, licht verweerd. Intact calciumsilicaatmateriaal of categorie III 'gebondenheid' |

| # | Type | Referentie | Resultaat |
|---|---|---|---|
| 4.1 | Puntmonster | 2. Kit tussen raam en profiel | Chrysotiel |

| Beschrijving | Kit raam/glas |

Zorgvuldig beheren

- Zorg voor een veilig beheer. Vermijd het beschadigen van het asbestmateriaal. Controleer de toestand jaarlijks op wijzigingen.

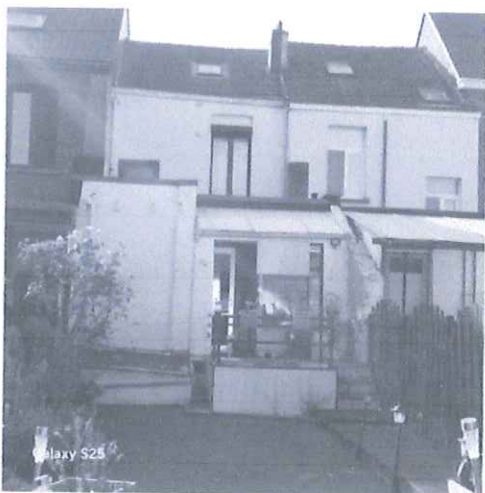
## Fiche 5: Schouwen bij woning

**Reden:** Het te onderzoeken materiaal situeert zich hoger dan 3,50 m te rekenen vanaf een veilige ondergrond

**Uitleg van de asbestdeskundige:** De schouw kan niet langst de binnenzijde geïnspecteerd worden.

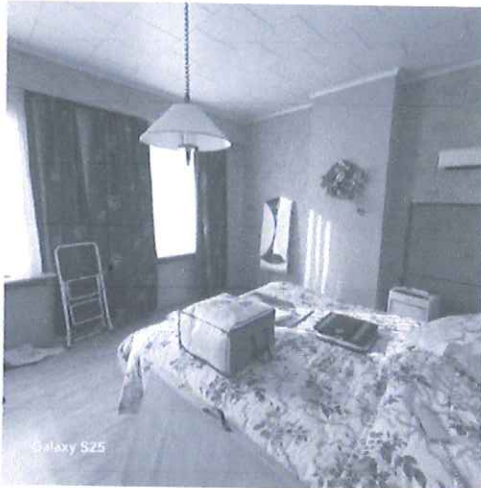
## Fiche 6: Plafonds uit niet asbestverdacht materiaal

De plafonds zijn gemaakt van niet-asbestverdachte materialen (bijvoorbeeld laminaat, gypoc, ...), deze toepassingen zijn niet asbestverdacht. We hebben echter niet kunnen vaststellen of er mogelijk asbestverdachte of asbesthoudende materialen achter deze toepassingen aanwezig zijn. Bij renovatie of sloop is het aangeraden om een destructief onderzoek te laten uitvoeren van deze toepassingen.

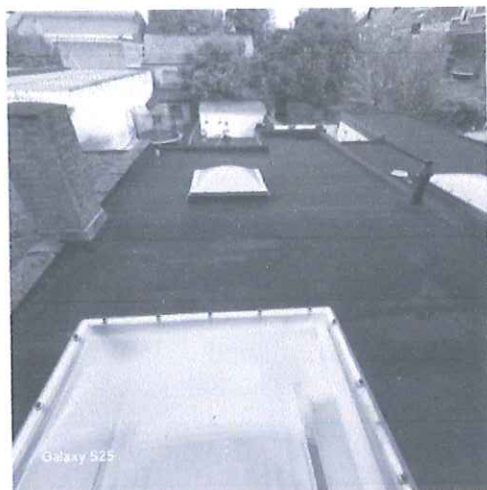
## Fiche 7: plat dak

Het plat dak is vernieuwd in 2018. Er is echter geen zicht op eventuele oudere dakbedekkingen die zich daaronder kunnen bevinden. Het detecteren hiervan valt onder destructief onderzoek, wat niet vereist is voor het opstellen van een attest.

Wees wel attent: indien werkzaamheden aan de onderste lagen of renovaties aan het dak worden uitgevoerd, bestaat de mogelijkheid dat er nog asbestverdachte onderlagen aanwezig zijn, zeker als de constructie werd opgetrokken vóór 2001. Bij renovaties is het altijd aan te raden om een asbestdeskundige in te schakelen voor een destructief onderzoek van de betreffende ruimte of ruimtes.

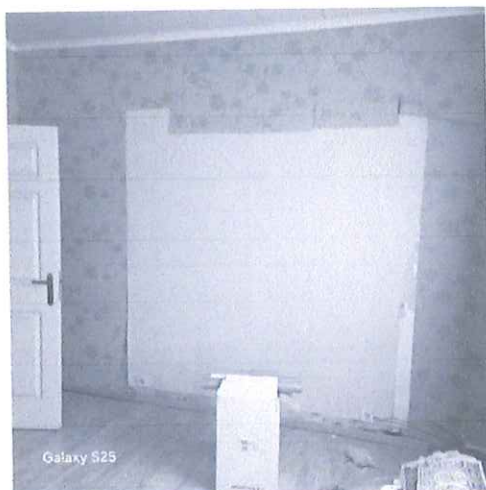
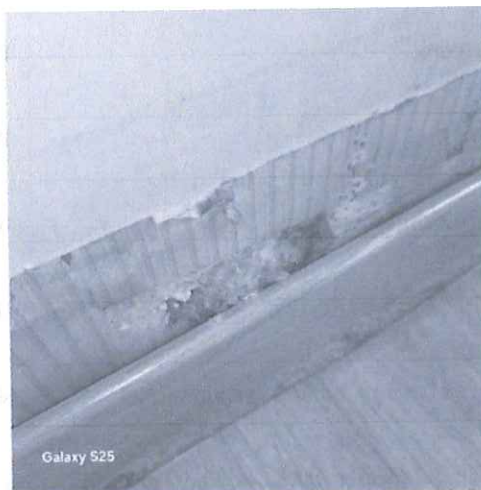
## Fiche 8: Pleisterwerk muren

Geen asbest

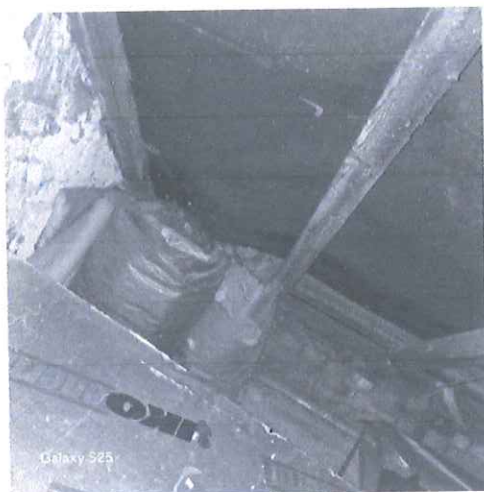
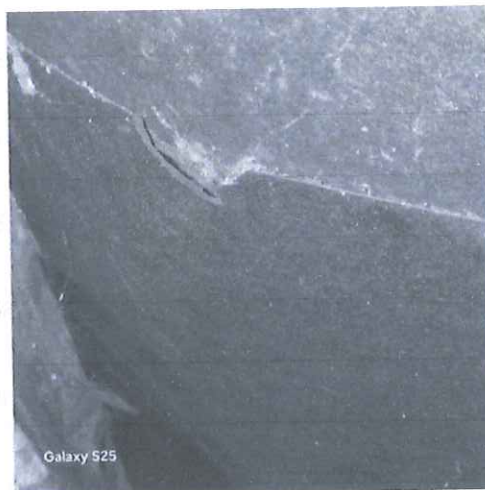
## Fiche 9: Onderdak woning

Geen asbest
