# Asbestinventarisatattest

Schijfwerpersstraat 77, 2020 Antwerpen

Attestnummer : 20260221-000143.000

**Asbestveilig** (maar niet asbestvrij)

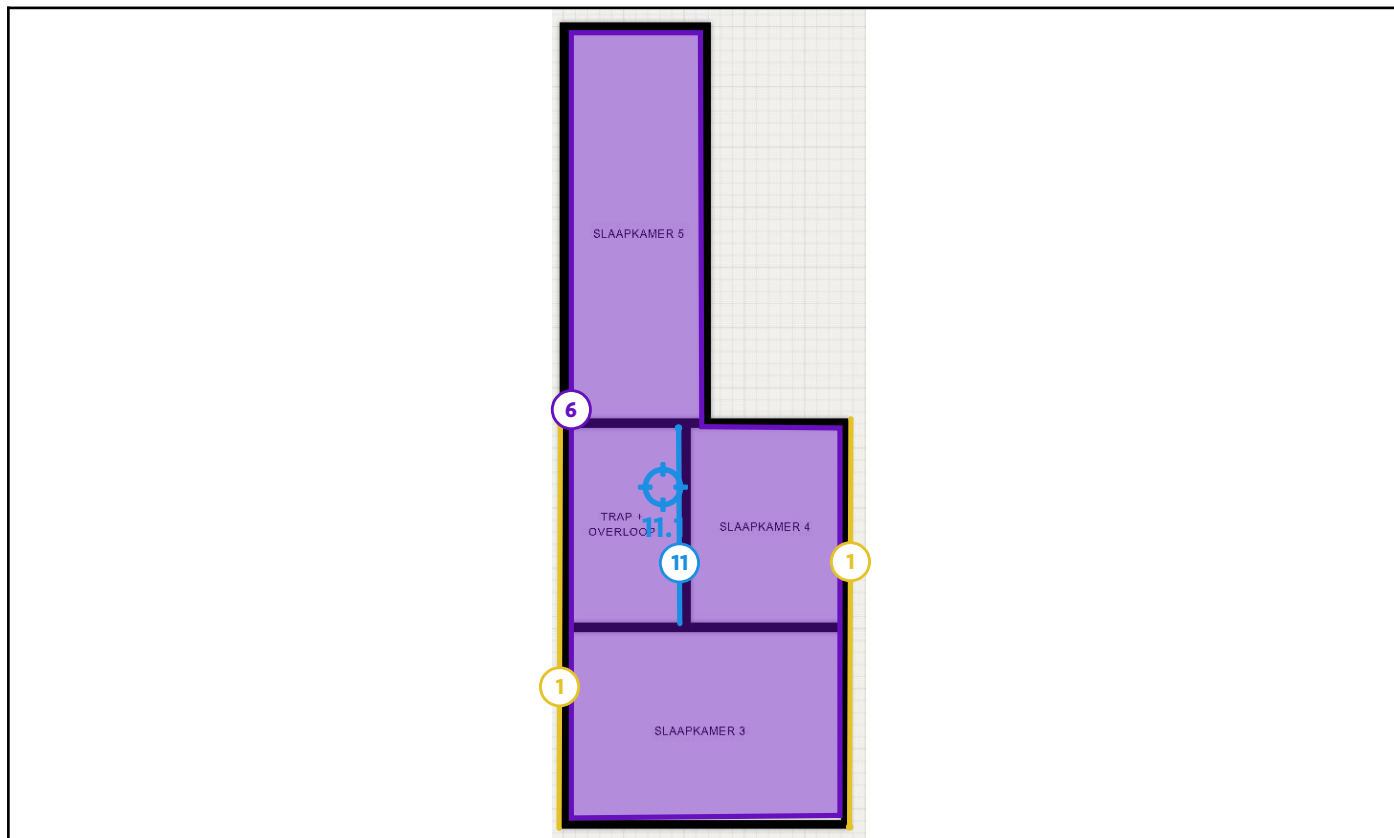
## Plan 1.6: 2V: cementering-vloeren-pleister wanden

| Beschrijving | Type | Actie |
|---|---|---|
| 1. Cementering zijgevels 2V | Asbestmateriaal | Zorgvuldig beheren |

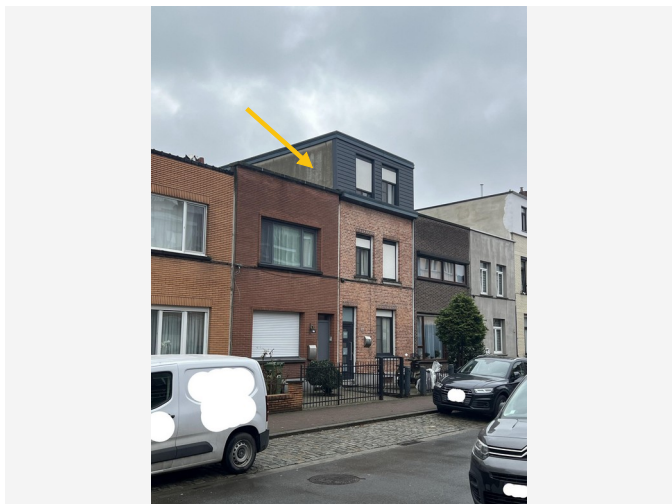
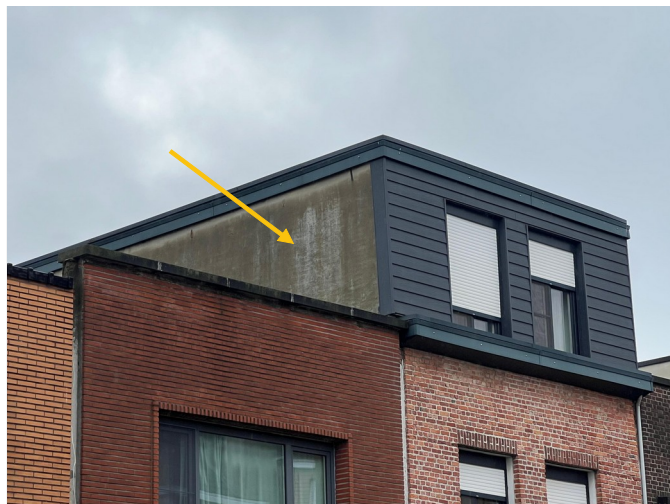
| Eindbeoordeling materiaalrisico | Laag materiaalrisico en/of verlaagde kans op vezelvrijgave |

| Gebondenheid | Categorie 1: hechtgebonden in oorsprong |
| Asbestsoort (vezeltype) | Amfibool aanwezig, uitgezonderd crocidoliet |
| Asbestconcentratie | Laag (< 50%) |
| Afschermingsgraad van het gehele materiaal | Geheel of deels vrij aan de buitenlucht |
| Toestand van het materiaal | Licht beschadigd, licht verweerd. Intact calciumsilicaatmateriaal of categorie III 'gebondenheid' |

| Beschrijving | Cementering zijgevels 2V |
| Asbestmateriaal | In-situ afwerkingslagen - Crepi |
| Identificatiemethode | <p>De asbestdeskundige beoordeelt het materiaal als asbestverdacht en dus asbesthoudend, en dit zonder monstername.</p> <p>Motivatie: Er is een onderzoeksbeperking die monstername verhindert; De ruimte of het materiaal bevindt zich hoger dan 3,5 meter vanaf een vaste ondergrond.</p> |
| Opmerking | <p>De cementering aan de zijgevels van de tweede verdieping kan niet bemonsterd worden ingevolge een onderzoeksbeperking. Deze toestand kan op korte termijn redelijkerwijs (termijn/kostprijs) niet verholpen worden. Aangezien het visueel niet duidelijk is of het om dezelfde cementering gaat als aan de achterbouw dient het materiaal als asbestverdacht opgenomen te worden. Laat dit onderzoeken bij eventuele werken. De aangegeven hoeveelheden berusten op een zo nauwkeurig mogelijke inschatting en kunnen niet letterlijk overgenomen worden in het kader van een meetstaat voor eventuele werken. Hieraan kunnen geen rechten worden ontleend.</p> |

Het asbestmateriaal valt onder de mijlpaal van 2040.

Zorgvuldig beheren

- Zorg voor een veilig beheer. Vermijd het beschadigen van het asbestmateriaal. Controleer de toestand jaarlijks op wijzigingen.
- Voer bijkomende staalname(s) uit.

- Hermetische zone (erkend asbestverwijderaar)  
Deze toepassing kan enkel door een erkende asbestverwijderaar via de methodiek van hermetische zone verwijderd worden omdat verwijdering via de methodiek van eenvoudige handelingen en/of couveusezakmethode niet mogelijk is; en er automatisch een verhoogd risico op vrijgave van asbestvezels (max. concentratie 0,01 vezels/cm - CODEX Art. VI.3-54) ontstaat. (Bron: CODEX - Art. VI.3-61.- par 1.)

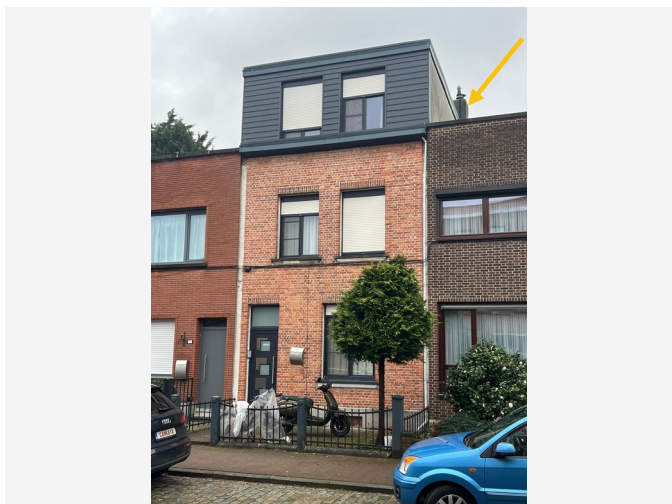
**Reden:** Het te onderzoeken materiaal situeert zich hoger dan 3,50 m te rekenen vanaf een veilige ondergrond

**Uitleg van de asbestdeskundige:** De mogelijk onderliggende asbestverdachte doorvoer in de schouw op het plat dak van de woning bevindt zich hoger dan 3,50 meter te rekenen vanaf een vaste en veilige ondergrond waardoor het materiaal overeenkomstig het inspectieprotocol als fysiek niet bereikbaar wordt beschouwd. Deze toestand kan op korte termijn redelijkerwijs (termijn/kostprijs) niet verholpen worden.

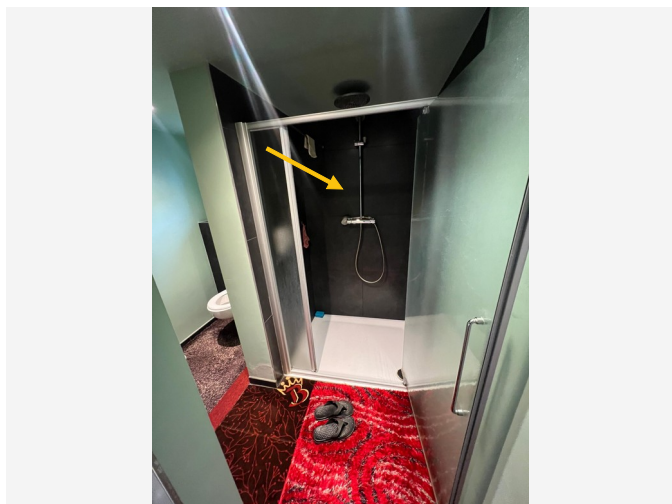
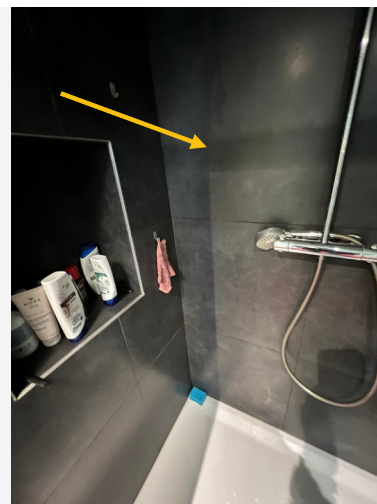
Binnenwanden in de badkamer en in het toilet afgewerkt met een intacte laag (faience)tegels zonder zichtbare beschadigingen. Inspectie van de onderliggende lijmlaag is niet mogelijk zonder uitbreiding naar een destructief onderzoek.

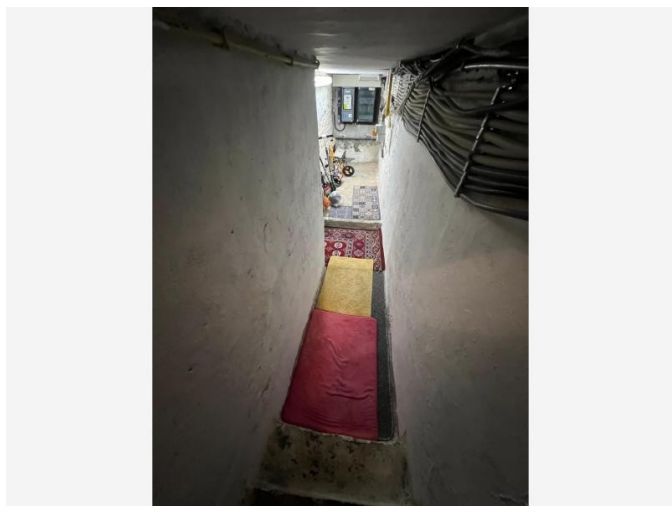
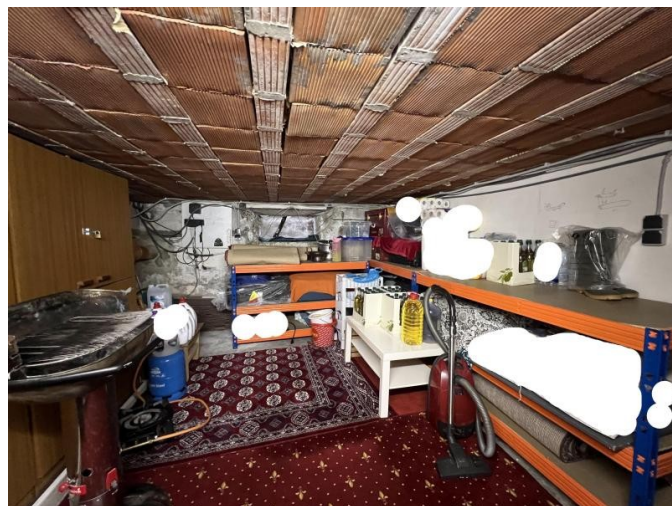
De kelder van de woning bestaat uit niet-asbestverdachte materialen voor wat betreft de wanden (cementering en pleisterwerk), de vloer (beton) en het plafond (beton + balken en vulstenen). In het kader van het niet destructief onderzoek konden eventuele onderliggende lagen niet geïnspecteerd worden.

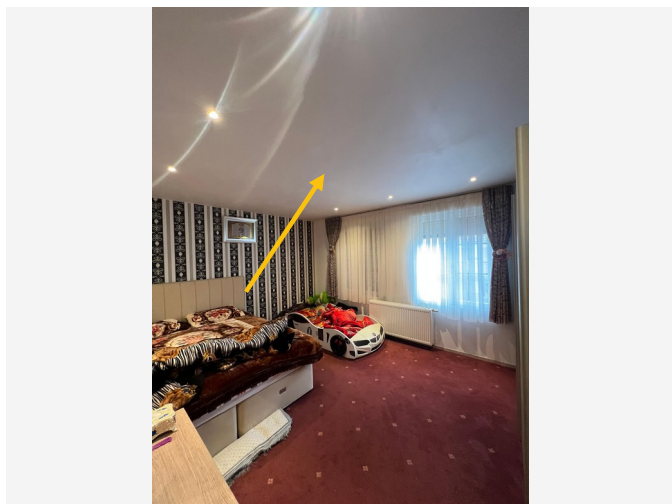
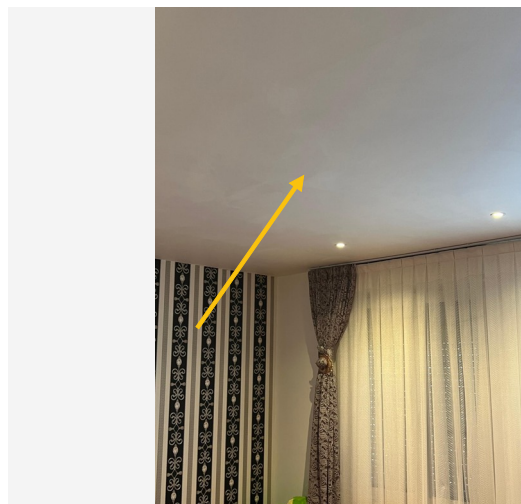
In alle ruimtes zijn valse plafonds in Gyproc of in hout geplaatst. Deze toepassingen zijn niet-asbestverdacht. In het kader van het niet destructief onderzoek konden eventuele onderliggende lagen niet geïnspecteerd worden.

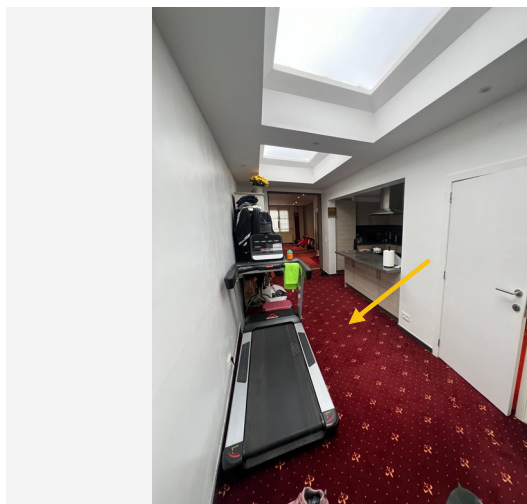
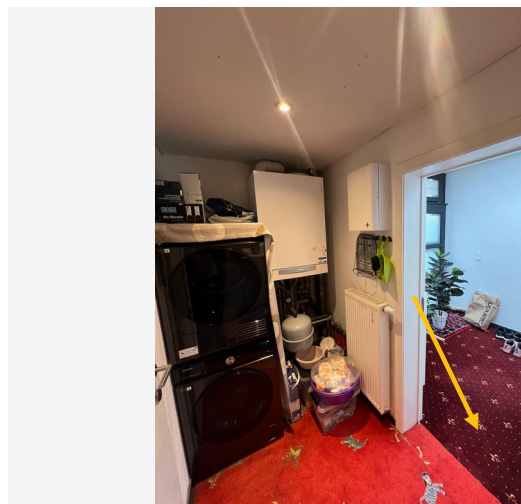
De geïnspecteerde vloeren (tegels, tapijt, laminaat, hout) en plinten zijn niet-asbestverdacht. In het kader van het niet destructief onderzoek konden eventuele onderliggende lagen niet geïnspecteerd worden.

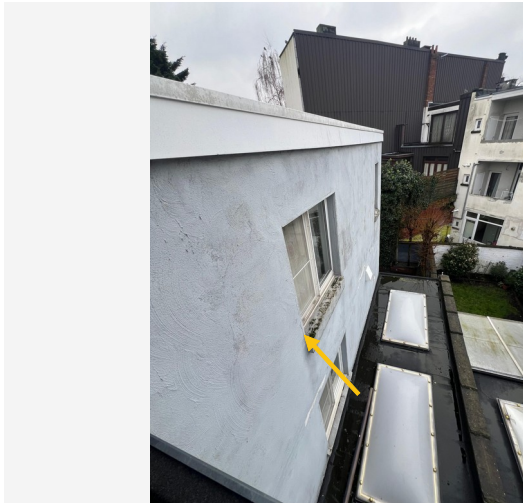
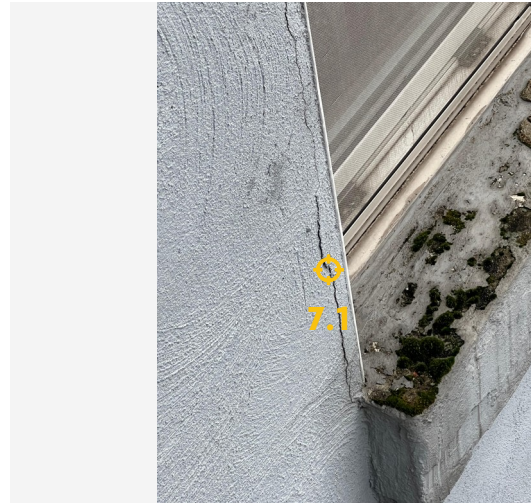
Geen asbest

| Opmerking | De cementering aan de buitengevels van de achterbouw en de tuilmuren werd op drie plaatsen bemonsterd telkens ter hoogte van een bestaande beschadiging. De drie stalen werden verdeeld in één mengmonster. De aangegeven hoeveelheden berusten op een zo nauwkeurig mogelijke inschatting en kunnen niet letterlijk overgenomen worden in het kader van een meetstaat voor eventuele werken. Hieraan kunnen geen rechten worden ontleend. |

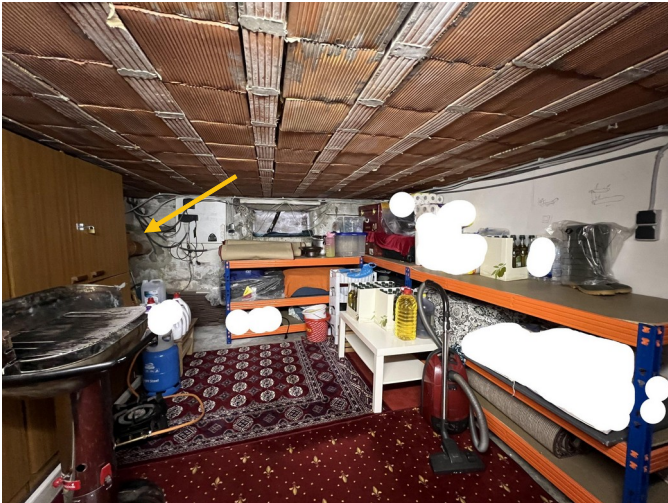
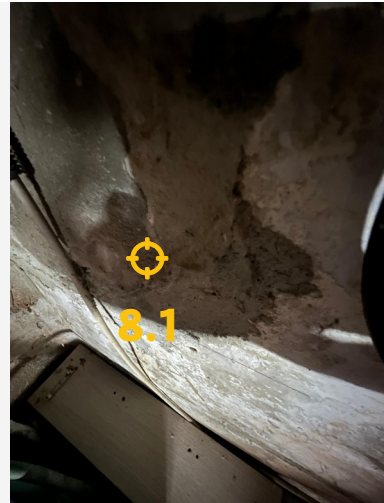
## Fiche 8: Cementering kelderwanden

Geen asbest

| Opmerking | De cementering aan de kelderwanden werd op twee plaatsen bemonsterd telkens ter hoogte van een bestaande beschadiging. De twee stalen werden verdeeld in één mengmonster. De aangegeven hoeveelheden berusten op een zo nauwkeurig mogelijke inschatting en kunnen niet letterlijk overgenomen worden in het kader van een meetstaat voor eventuele werken. Hieraan kunnen geen rechten worden ontleend. |

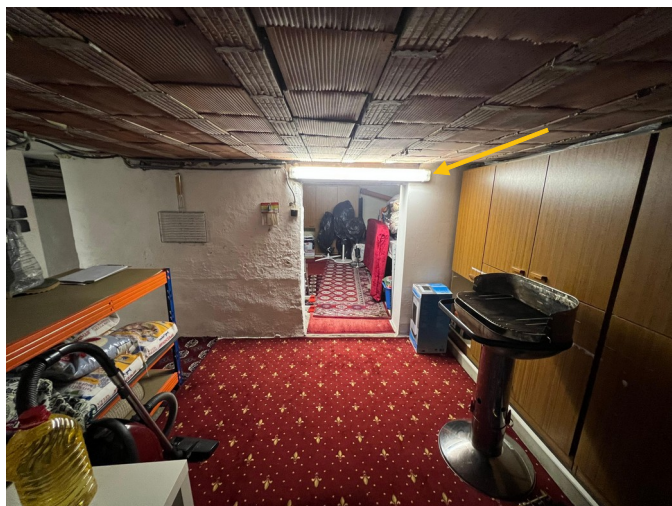
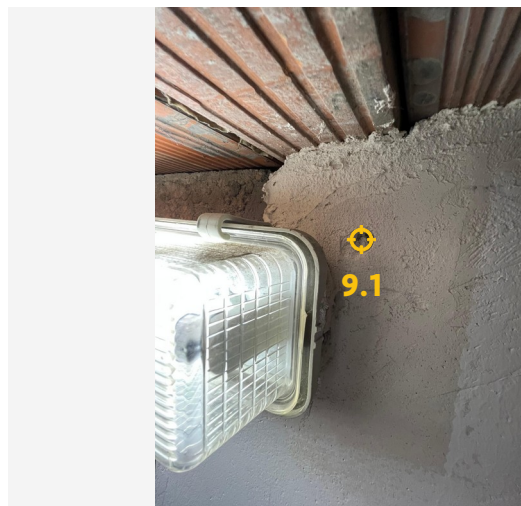
## Fiche 9: Pleisterwerk wanden kelder

Geen asbest

| Opmerking | Het pleisterwerk aan de wanden in de kelder werd bemonsterd op twee plaatsen. De twee stalen werden verdeeld in één mengmonster. De aangegeven hoeveelheden berusten op een zo nauwkeurig mogelijke inschatting en kunnen niet letterlijk overgenomen worden in het kader van een meetstaat voor eventuele werken. Hieraan kunnen geen rechten worden ontleend. |

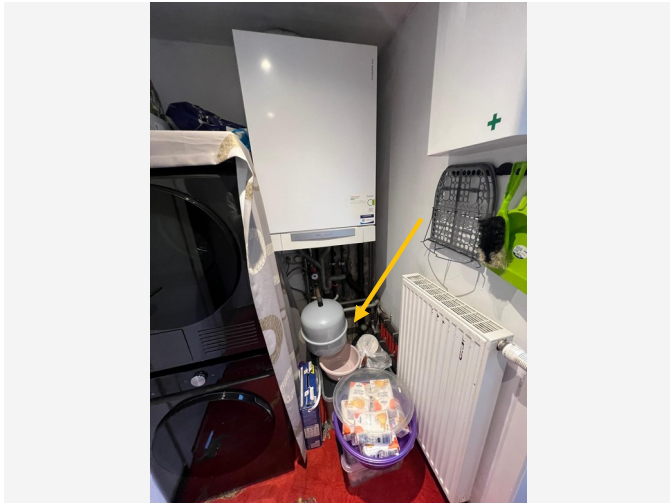
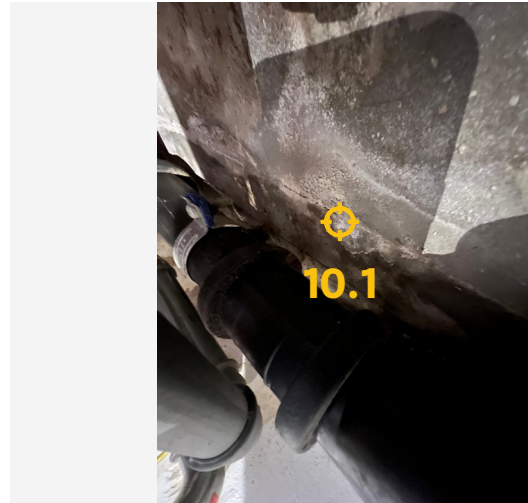
Geen asbest

| Opmerking | De cementering aan de achterwand van de stookruimte werd op twee plaatsen bemonsterd. De twee stalen werden verdeeld in één mengmonster. De aangegeven hoeveelheden berusten op een zo nauwkeurig mogelijke inschatting en kunnen niet letterlijk overgenomen worden in het kader van een meetstaat voor eventuele werken. Hieraan kunnen geen rechten worden ontleend. |

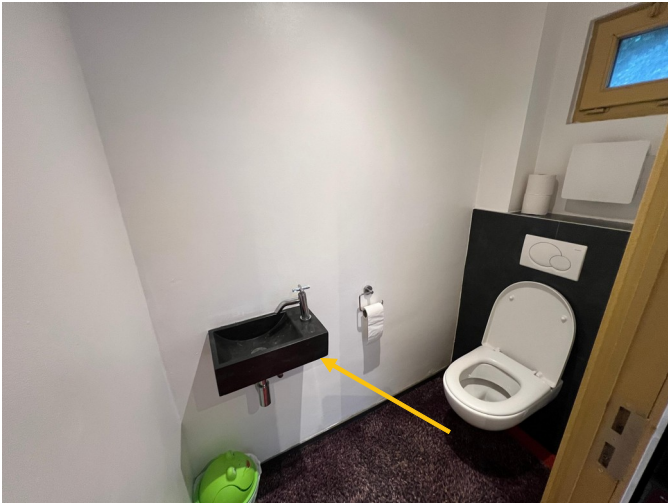
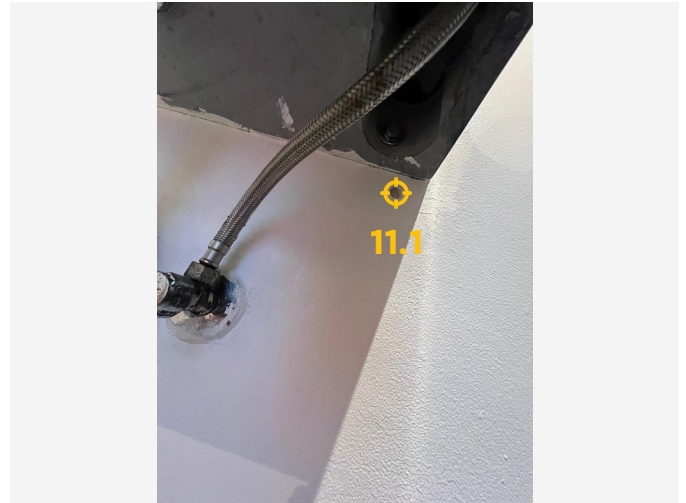
## Fiche 11: Pleisterwerk wanden woning

Geen asbest

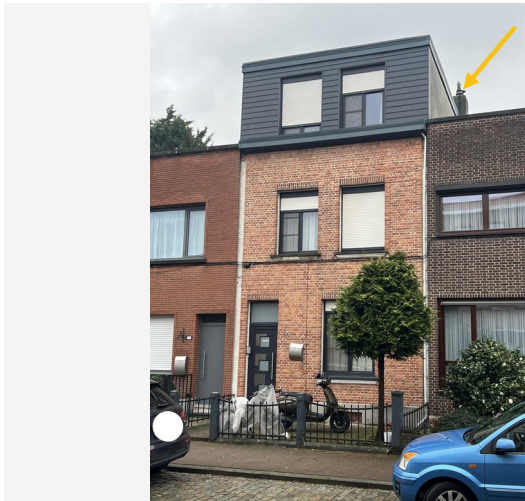
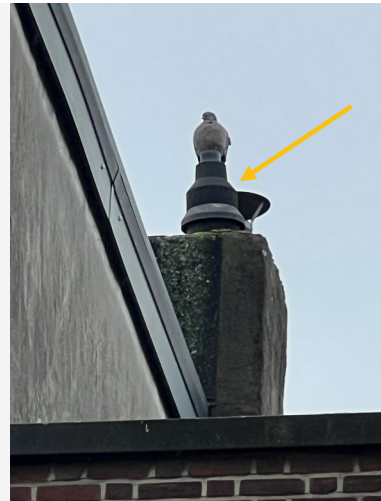
## Fiche 15: Materialen van rookgaskanalen

| Beschrijving | Notitie | Terug te vinden op plannen |
|---|---|---|
| Fiche 15: Materialen van rookgaskanalen | Het waarneembare rookgaskanaal op het dak van de tweede verdieping is niet-asbestverdacht voor wat betreft het zichtbare gedeelte. In het kader van het niet destructief onderzoek konden eventuele onderliggende lagen niet geïnspecteerd worden. | - |
