# Asbestinventarisatetest

Den Haaglaan 53, 2660 Antwerpen

Attestnummer : **20260117-000109.000**

Uitgegeven op : **17.01.2026**

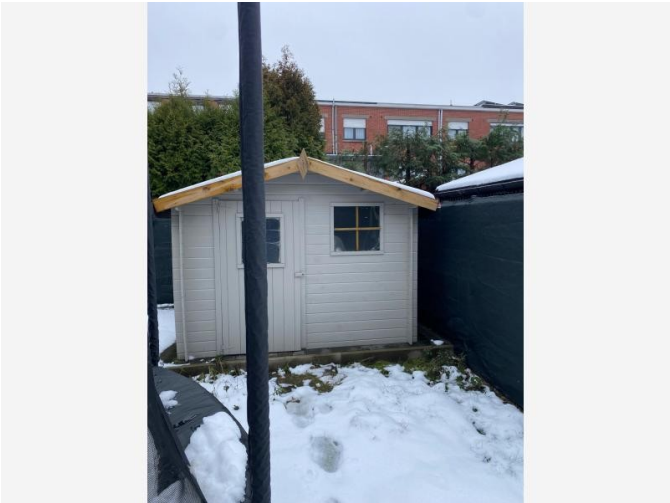
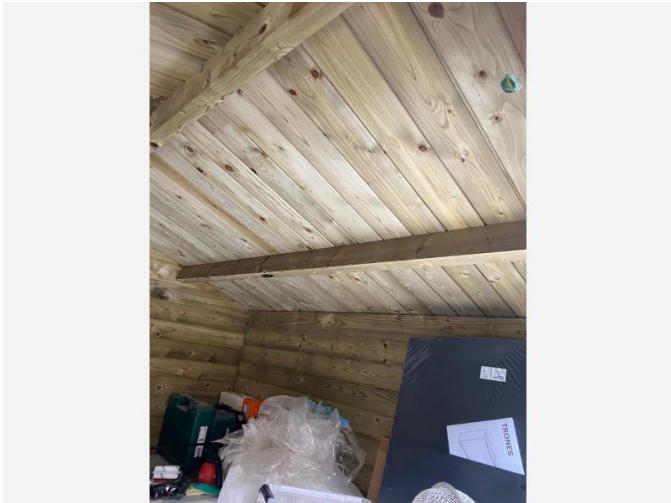
De plafonds zijn gemaakt van niet-asbestverdachte materialen (bijvoorbeeld laminaat, gyproc, ...), deze toepassingen zijn niet asbestverdacht. We hebben echter niet kunnen vaststellen of er mogelijk asbestverdachte of asbesthoudende materialen achter deze toepassingen aanwezig zijn. Bij renovatie of sloop is het aangeraden om een destructief onderzoek te laten uitvoeren van deze toepassingen.

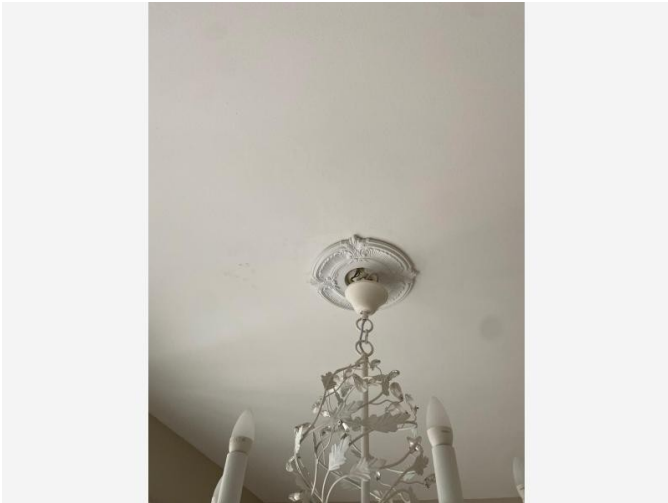
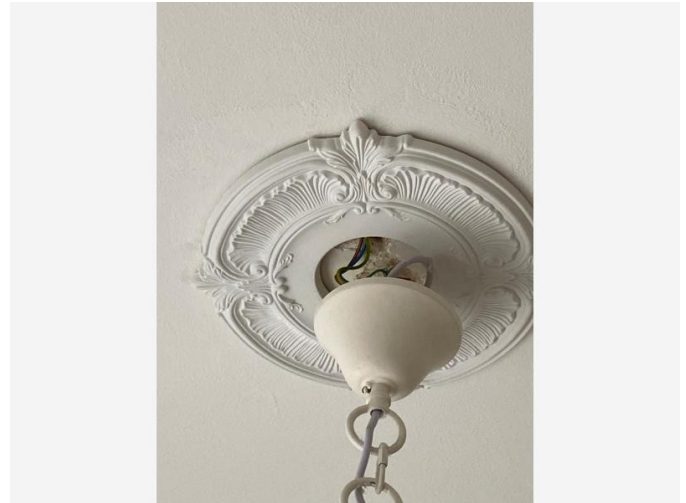
## Fiche 3: Pleister plafond

Geen asbest

| # | Type | Referentie | Resultaat |
|---|---|---|---|
| 3.1 | Mengmonster | ID02 | Geen asbest |

| Beschrijving | Pleister plafond |
| Bindmiddel van materiaal | Gips - kalk |
| Gebondenheid op basis van bindmiddel | Niet-hechtgebonden |
| Hoeveelheid (oppervlakte - dikte - aantal) | • 60,00 m <sup>2</sup> - 1,00 cm - 1 stuk |

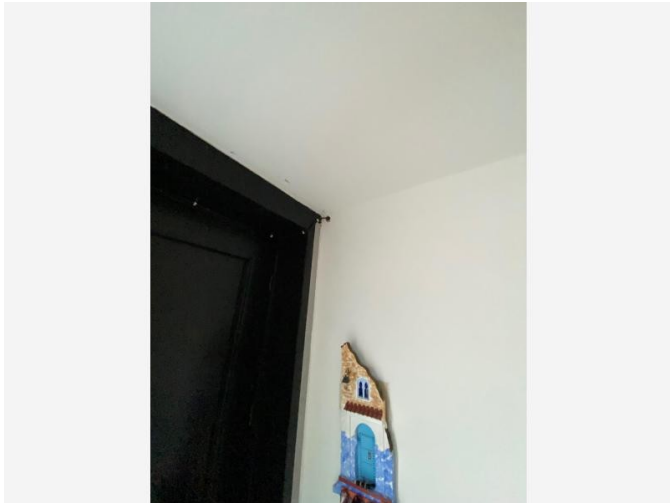
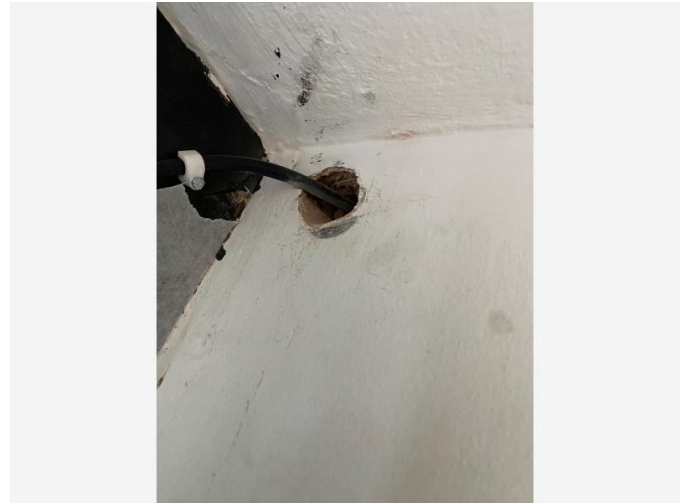
## Fiche 4: Pleisterwerk muur

Geen asbest

| # | Type | Referentie | Resultaat |
|---|---|---|---|
| 4.1 | Mengmonster | ID01 | Geen asbest |

| Beschrijving | Pleisterwerk muur |
| Bindmiddel van materiaal | Gips - kalk |
| Gebondenheid op basis van bindmiddel | Niet-hechtgebonden |
| Hoeveelheid (oppervlakte - dikte - aantal) | • 350,00 m <sup>2</sup> - 1,00 cm - 1 stuk |

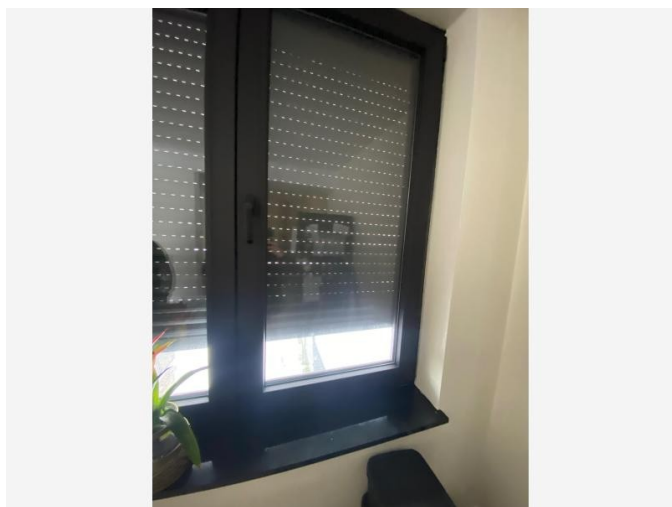
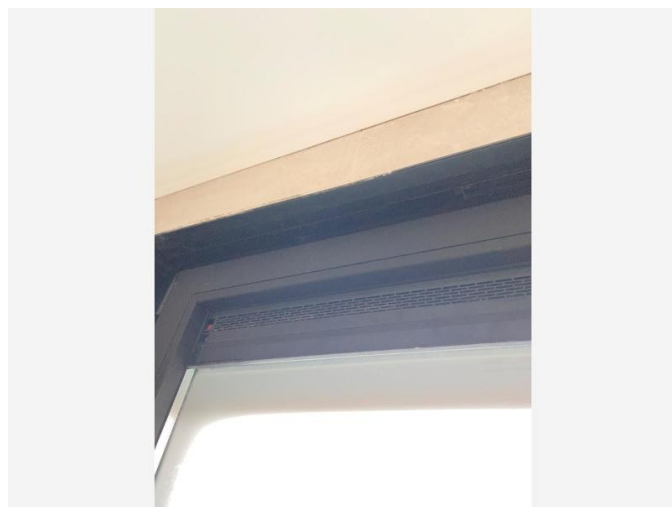
### Fiche 5: Afdichtingsmateriaal

| Beschrijving | Notitie | Terug te vinden op plannen |
|---|---|---|
| Fiche 5: Afdichtingsmateriaal | - | Plan 1.2: GLV kopie |

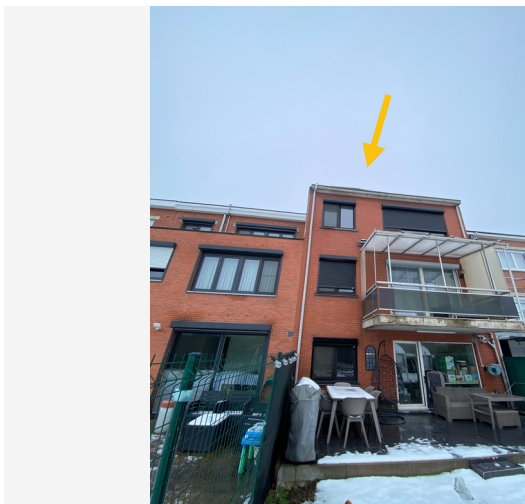
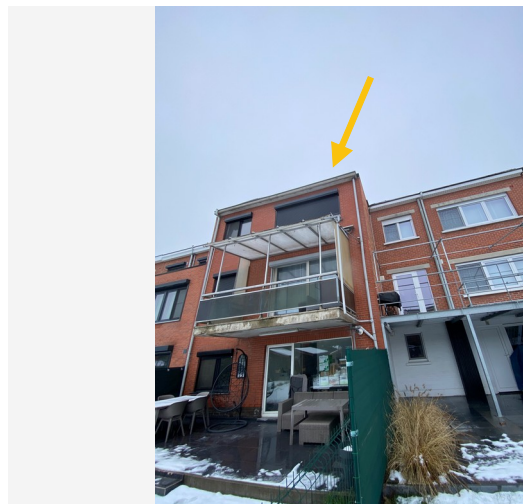
## Fiche 6: Platdak nieuw 2009

| Beschrijving | Notitie | Terug te vinden op plannen |
|---|---|---|
| Fiche 6: Platdak nieuw 2009 | Het platte dak is vernieuwd geweest in 2009. zie factuur in bijlage | Plan 1.7: Platdak |

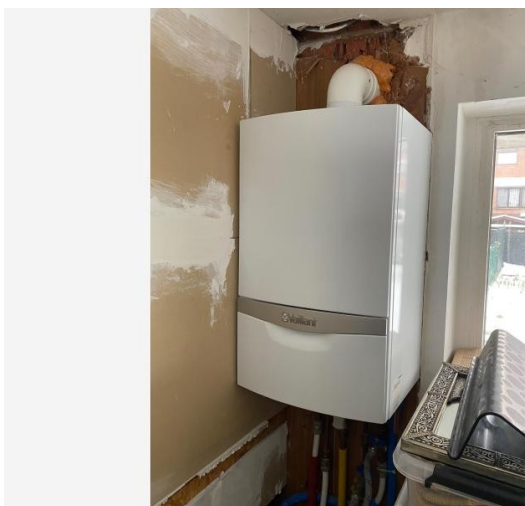
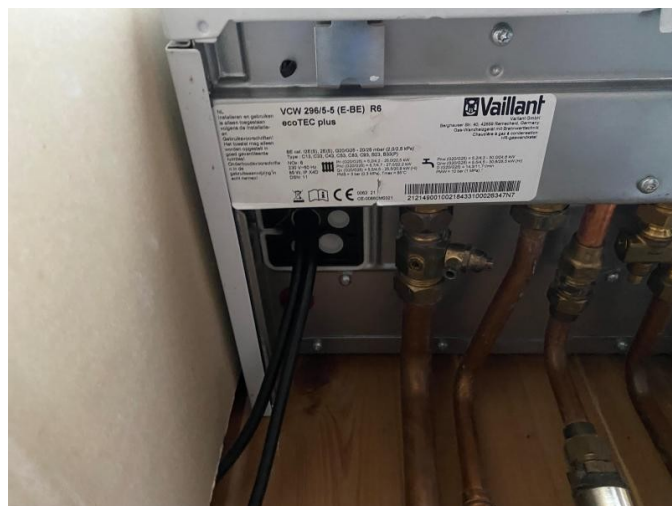
## Fiche 7: Materialen aan de stookketel

| Beschrijving | Notitie | Terug te vinden op plannen |
|---|---|---|
| Fiche 7: Materialen aan de stookketel | ketel is van na 2005. | Plan 1.2: GLV kopie |

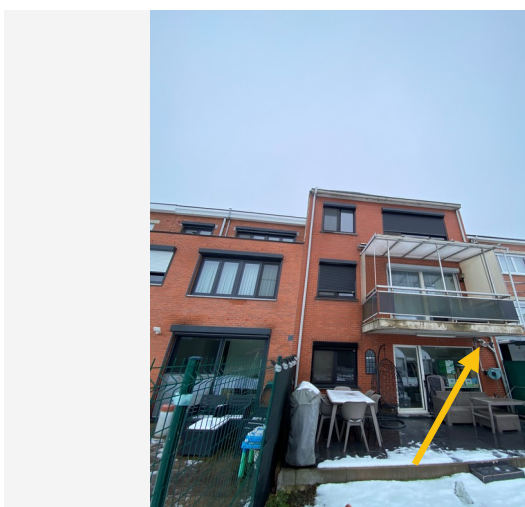
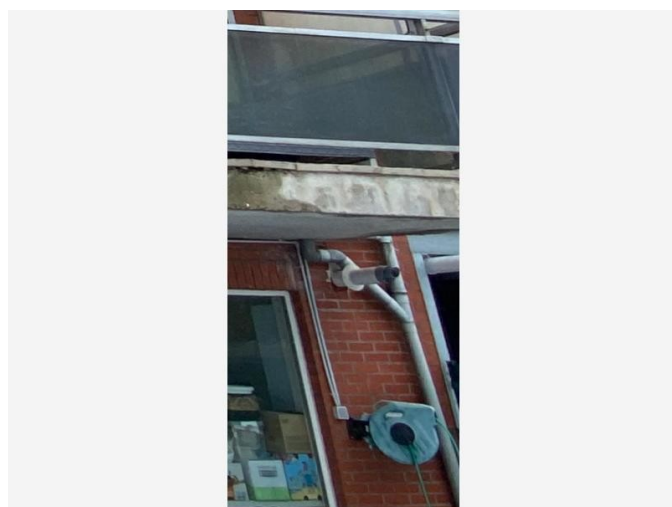
## Fiche 8: Materialen van rookgaskanalen

| Beschrijving | Notitie | Terug te vinden op plannen |
|---|---|---|
| Fiche 8: Materialen van rookgaskanalen | - | Plan 1.2: GLV kopie |
