# Asbestinventarisatetest

Louisalei 74/001, 2660 Antwerpen

Attestnummer : **20260224-000285.000**

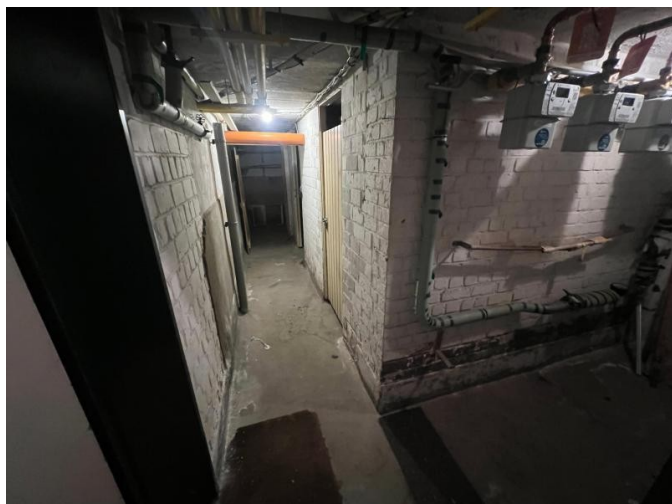
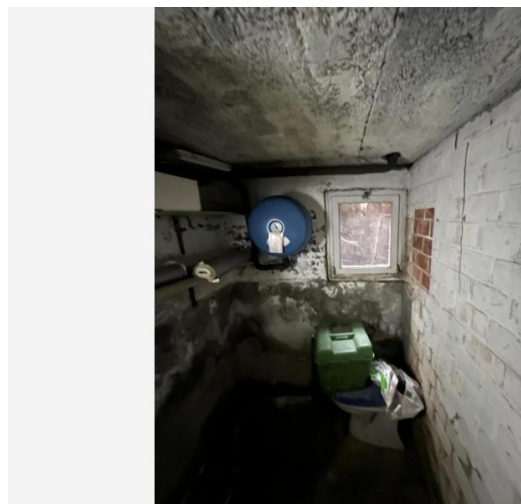
De privatieve kelderberging 2 bestaat uit niet-asbestverdachte toepassingen voor wat betreft de wanden (baksteen en cementering), de vloer (beton) en het plafond (beton). In het kader van het niet destructief onderzoek konden eventuele onderliggende lagen niet geïnspecteerd worden.

| Basis voor advies | De asbestdeskundige beoordeelt het materiaal als niet-asbestverdacht. |

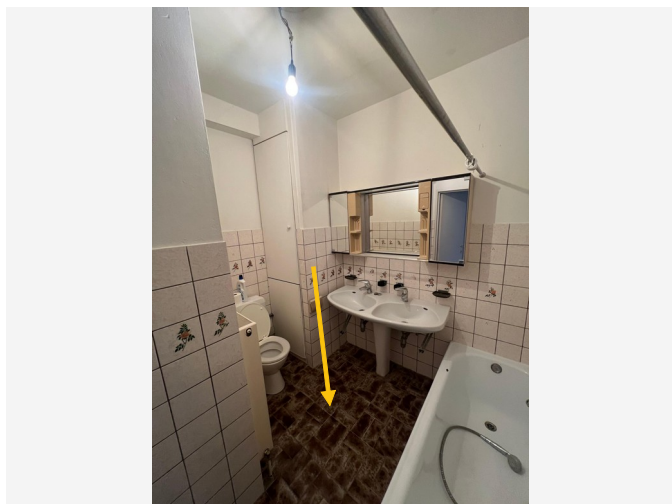
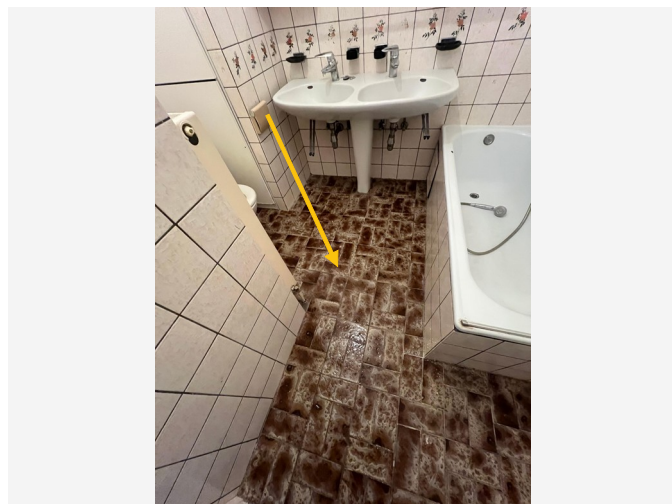
De geïnspecteerde vloerbekleding (tegels) en plinten zijn niet-asbestverdacht. In het kader van het niet destructief onderzoek konden eventuele onderliggende lagen niet onderzocht worden.

| Basis voor advies | De asbestdeskundige beoordeelt het materiaal als niet-asbestverdacht. |

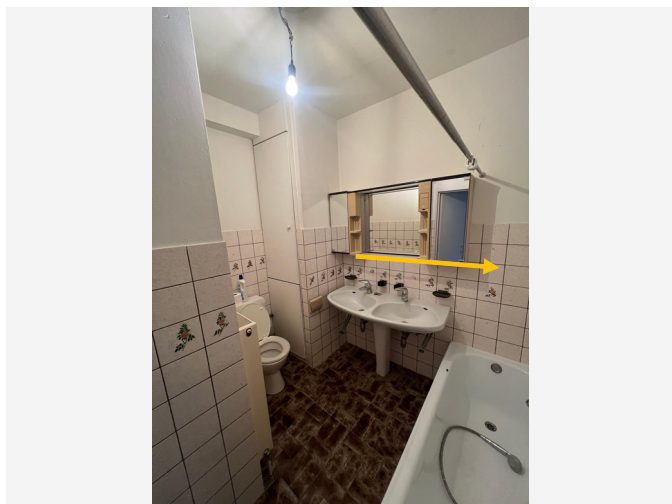
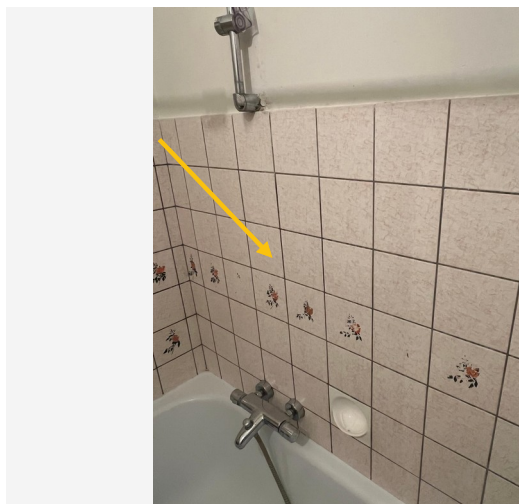
Binnenwanden in de badkamer en in de keuken afgewerkt met een intacte laag faiencetegels zonder zichtbare beschadigingen. Inspectie van de onderliggende lijmlaag is niet mogelijk zonder uitbreiding naar een destructief onderzoek.

| Basis voor advies | Beoordeling op basis van expertise, zonder een vaststelling door de asbestdeskundige. |

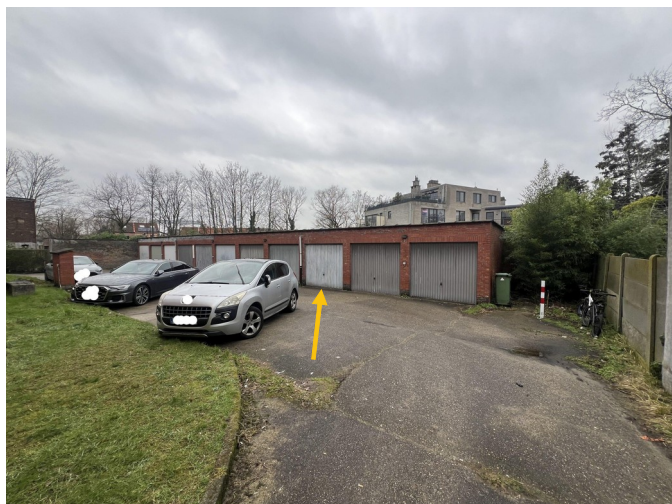
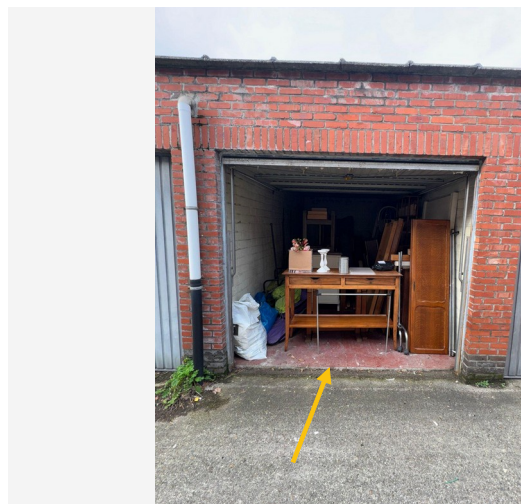
De garagebox 9 (kleiner dan 20 m<sup>2</sup> doch deel uitmakend van een groter bouwkundig geheel) hoort bij het appartement bus 001 en bestaat uit niet-asbestverdachte materialen voor wat betreft de wanden (baksteen), de vloer (beton) en het plafond (beton). De poort is vervaardigd uit metaal. In het kader van het niet destructief onderzoek konden eventuele onderliggende lagen niet geïnspecteerd worden.

| Basis voor advies | De asbestdeskundige beoordeelt het materiaal als niet-asbestverdacht. |

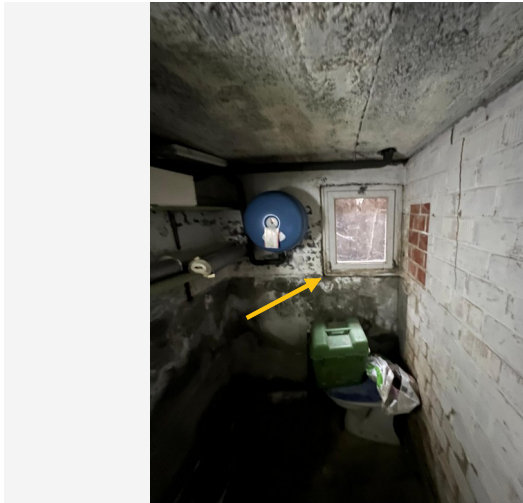
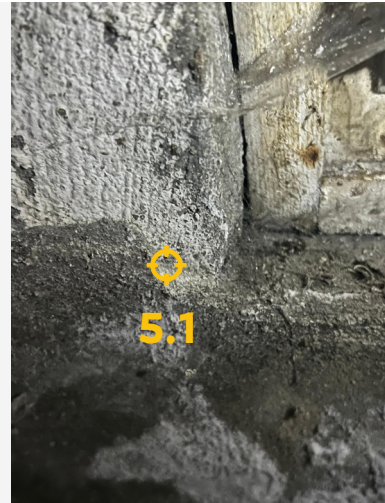
## Fiche 5: Cementering kelderwanden

Geen asbest

| # | Type | Referentie | Resultaat |
|---|---|---|---|
| 5.1 | Mengmonster | MM03 | Geen asbest |

| Opmerking | De cementering aan de kelderwanden werd op twee plaatsen bemonsterd. De twee stalen werden verdeeld in één mengmonster. De aangegeven hoeveelheden berusten op een zo nauwkeurig mogelijke inschatting en kunnen niet letterlijk overgenomen worden in het kader van een meetstaat voor eventuele werken. Hieraan kunnen geen rechten worden ontleend. |

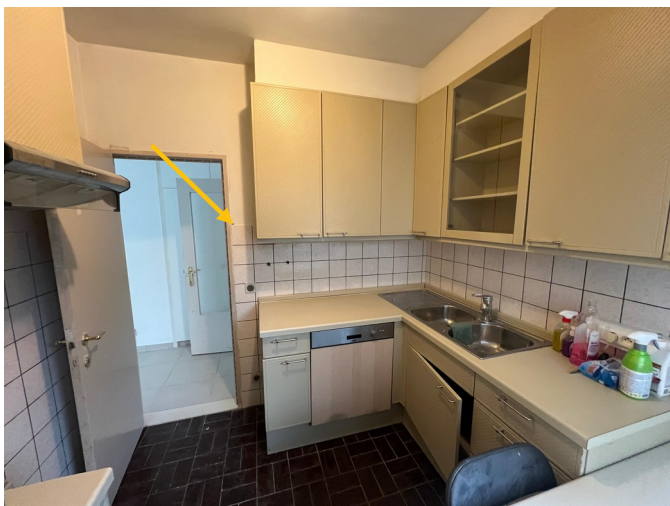
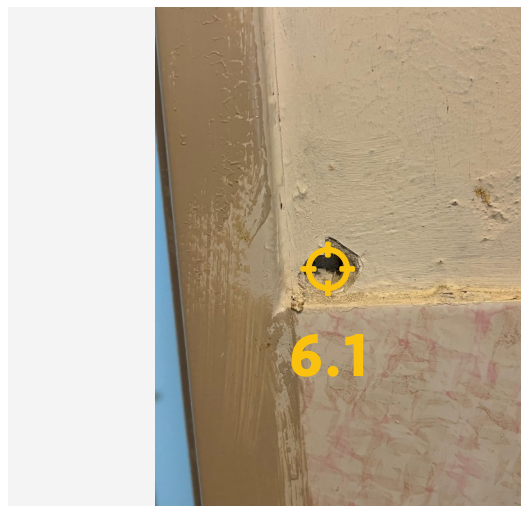
## Fiche 6: Pleisterwerk wanden

Geen asbest

| # | Type | Referentie | Resultaat |
|---|---|---|---|
| 6.1 | Mengmonster | MM02 | Geen asbest |

| Opmerking | Het pleisterwerk aan de wanden werd bemonsterd in de slaapkamer 2 (individuele ruimte), in de badkamer waar de ketel staat opgesteld (stookruimte) en in de keuken (natte ruimte). Er is geen trappenhuis aanwezig in het appartement. De drie stalen werden verdeeld in één mengmonster. De aangegeven hoeveelheden berusten op een zo nauwkeurig mogelijke inschatting en kunnen niet letterlijk overgenomen worden in het kader van een meetstaat voor eventuele werken. Hieraan kunnen geen rechten worden ontleend. |

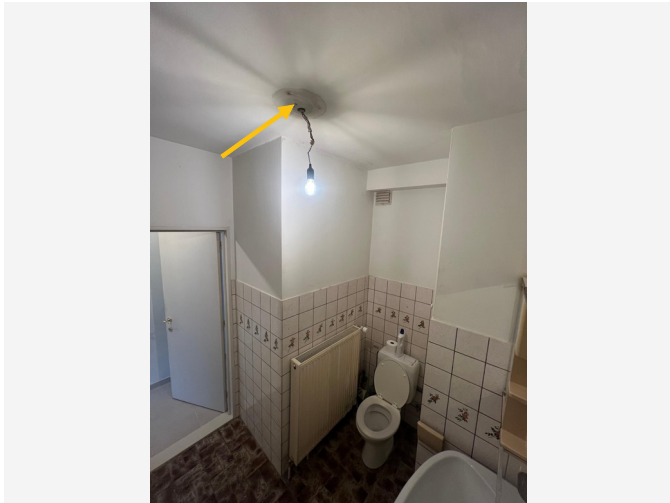
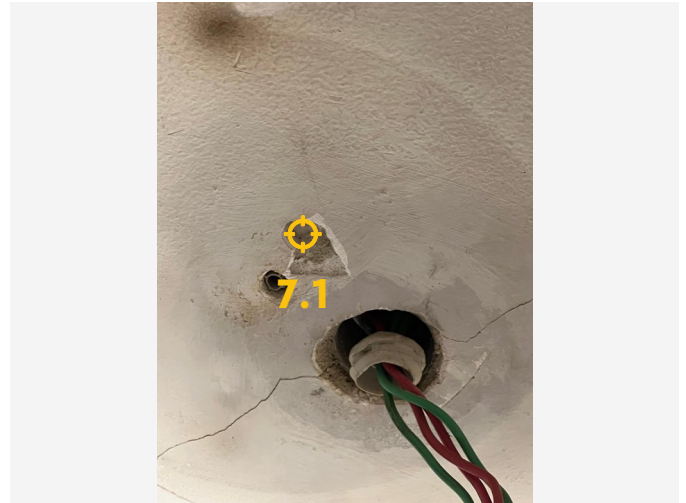
## Fiche 7: Pleisterwerk plafonds

Geen asbest

| # | Type | Referentie | Resultaat |
|---|---|---|---|
| 7.1 | Mengmonster | MM01 | Geen asbest |

| Opmerking | Het pleisterwerk aan de plafonds werd bemonsterd in de slaapkamer 2 (individuele ruimte), in de badkamer waar de ketel staat opgesteld (badkamer en stookruimte). Er is geen trappenhal aanwezig in het appartement. De twee stalen werden verdeeld in één mengmonster. De aangegeven hoeveelheden berusten op een zo nauwkeurig mogelijke opmeting en kunnen niet letterlijk overgenomen worden in het kader van een meetstaat voor eventuele werken. Hieraan kunnen geen rechten worden ontleend. |

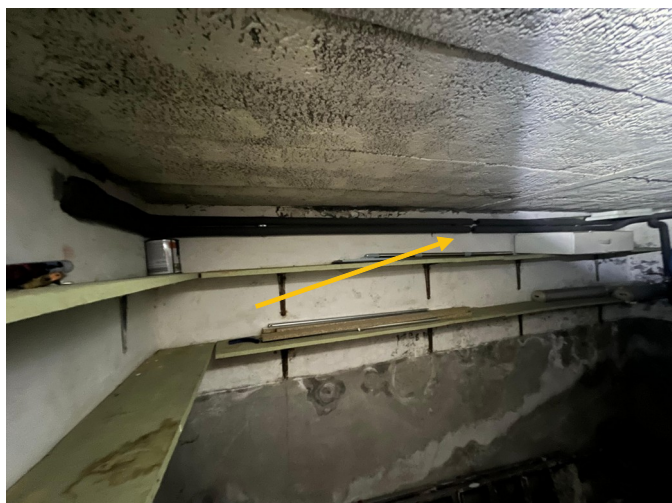
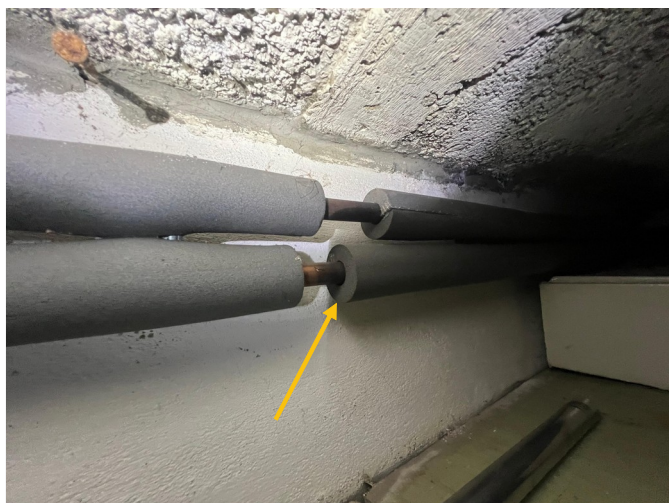
### Fiche 8: Leidingisolatie

| Beschrijving | Notitie | Terug te vinden op plannen |
|---|---|---|
| Fiche 8: Leidingisolatie | Er is geen asbestverdachte leidingisolatie aanwezig in het appartement. De leidingisolatie in de privatieve kelderberging 2 betreft PE-schuim (polyethyleen). Deze toepassing is niet-asbestverdacht. | - |

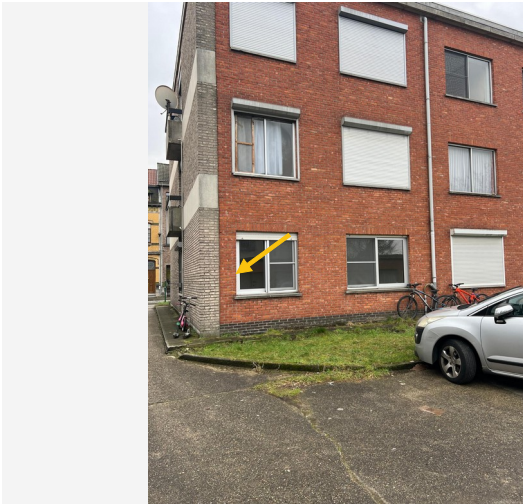
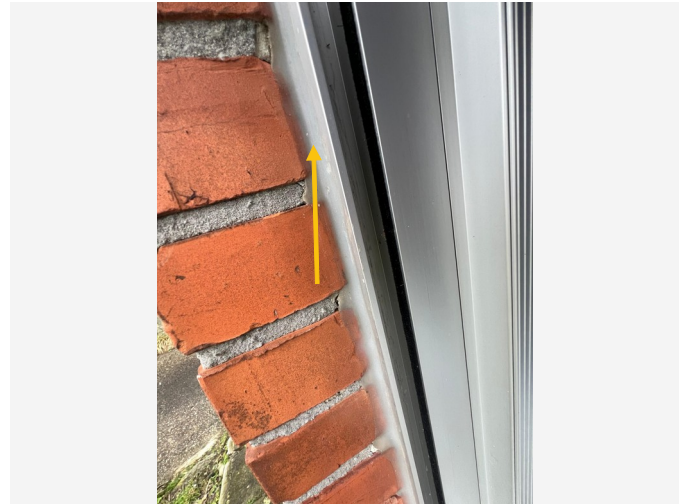
## Fiche 9: Afdichtingsmateriaal aan schrijnwerk

| Beschrijving | Notitie | Terug te vinden op plannen |
|---|---|---|
| Fiche 9: Afdichtingsmateriaal aan schrijnwerk | Geen verdachte mastieken waar te nemen tijdens de inspectie naar de afdichting van het schrijnwerk. In het kader van het niet destructief onderzoek konden eventuele onderliggende lagen niet geïnspecteerd worden. | - |

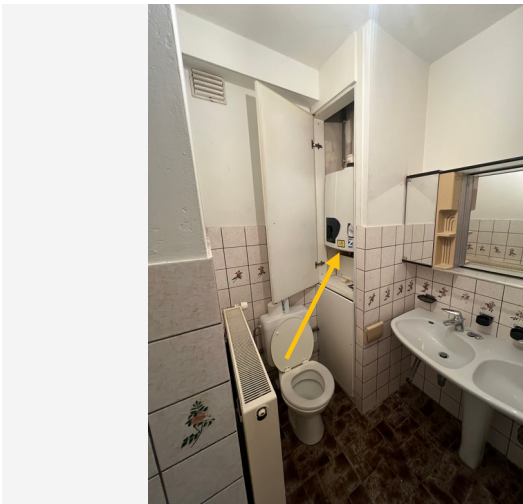
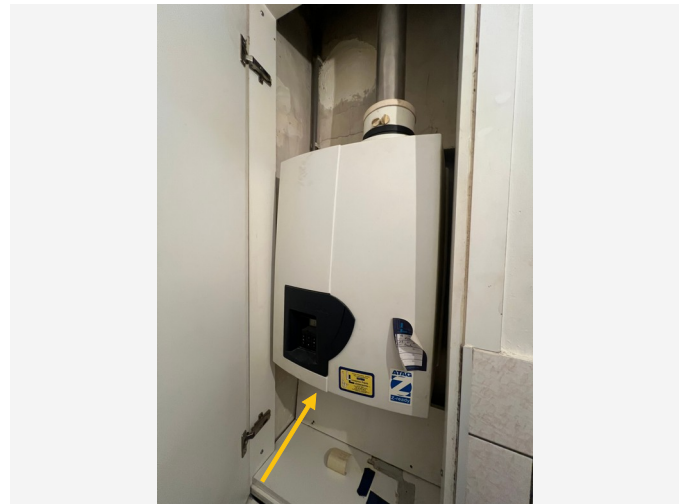
## Fiche 10: Materialen aan de stookketel

| Beschrijving | Notitie | Terug te vinden op plannen |
|---|---|---|
| Fiche 10: Materialen aan de stookketel | Uit de ketelkenplaat van de ketel Atag A285C kunnen we afleiden dat het productiejaar 2009 betreft. Omwille van het bouwjaar (na 2000) kunnen de toepassingen (dichtingen) in het toestel als niet-asbestverdacht worden beschouwd. Ook rond de stookketel bevinden zich geen asbestverdachte materialen. | - |
