# Asbestinventarisatetest

Zeelandstraat 48/7, 2660 Antwerpen

Attestnummer : **20240515-000509.000**

Uitgegeven op : **15.05.2024**

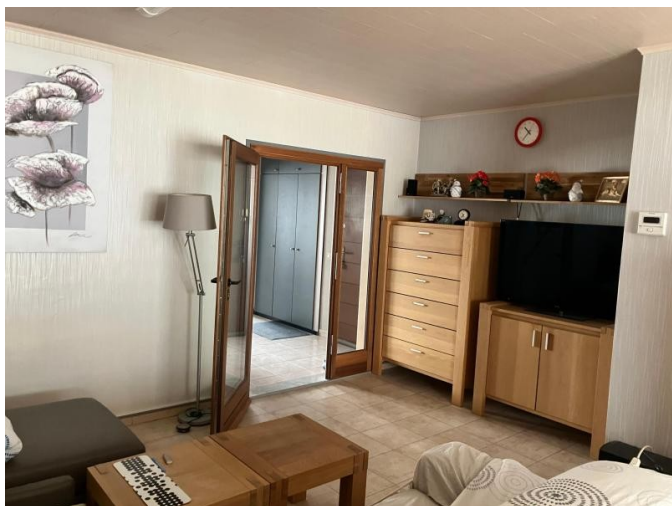
Tegels intact: lijm volledig afgedekt en niet waarneembaar.

Opm: indien bij verwijderen blijkt dat de tegels verlijmd zijn met zwarte tegellijm dan bevat de lijm mogelijks asbest.

bijkomende staalnames dienen genomen te worden om de tegellijm als niet asbestverdacht te beschouwen

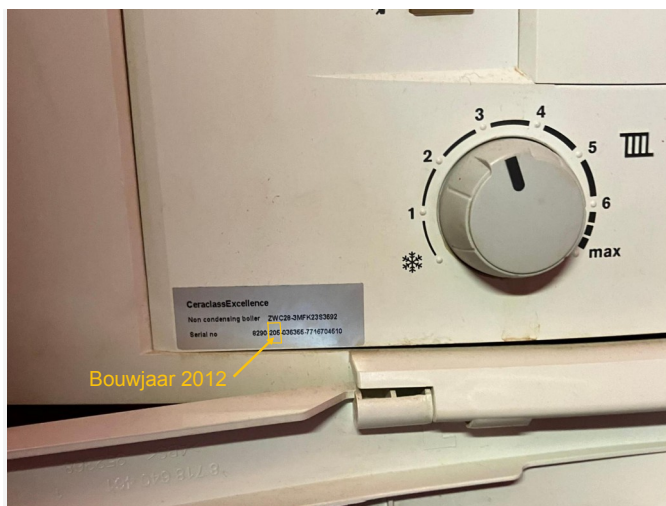
Op basis van het serienummer kan aanwezigheid van asbestverdachte pakkingen en dichtingen uitgesloten worden.

Volgens het serienummer/FD nummer is het bouwjaar van de ketel 2012

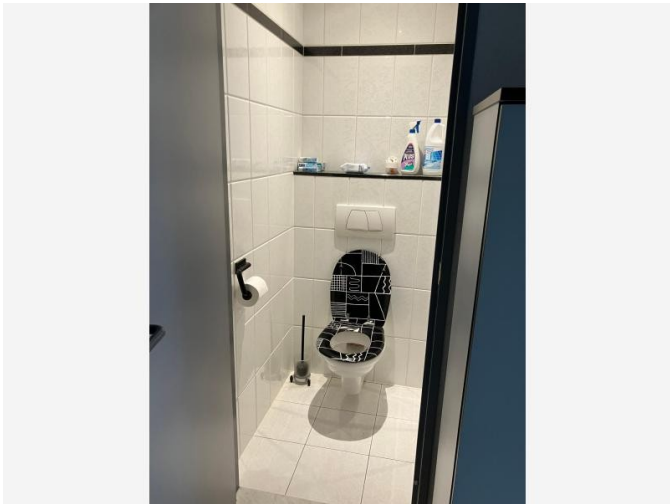
## Fiche 3: Wandtegels natte ruimtes: tegellijm niet bereikbaar

Tegels intact: lijm volledig afgedekt en niet waarneembaar.

Opm: indien bij verwijderen blijkt dat de tegels verlijmd zijn met zwarte tegellijm dan bevat de lijm mogelijks asbest.

bijkomende staalnames dienen genomen te worden om de tegellijm als niet asbestverdacht te beschouwen

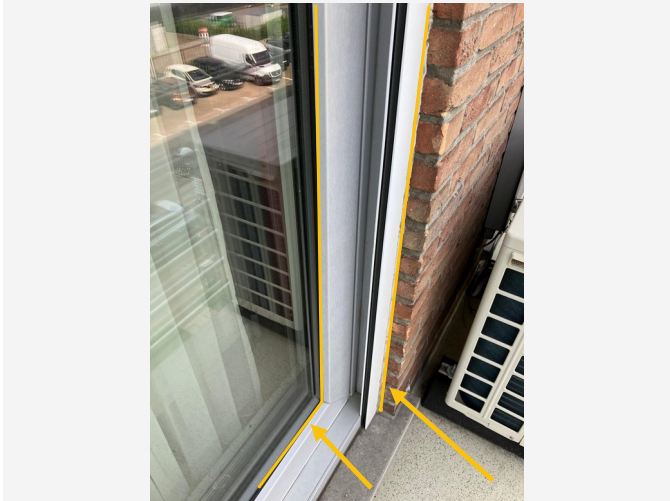
De kitten tussen raamkader - glas en raamkader - gevel zijn siliconen --> Niet asbestverdacht

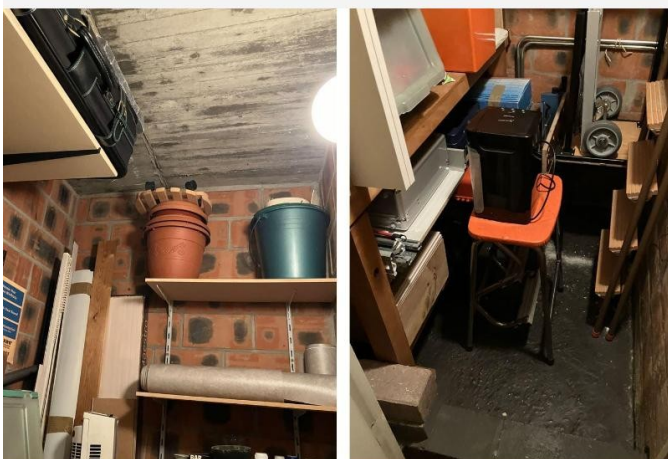
Er werden geen asbestverdachte materialen aangetroffen in de berging.

Opm: Het vloerzeil op rol is hetzelfde vinylzeil dat in de slaapkamers ligt. (getest en asbestvrij)

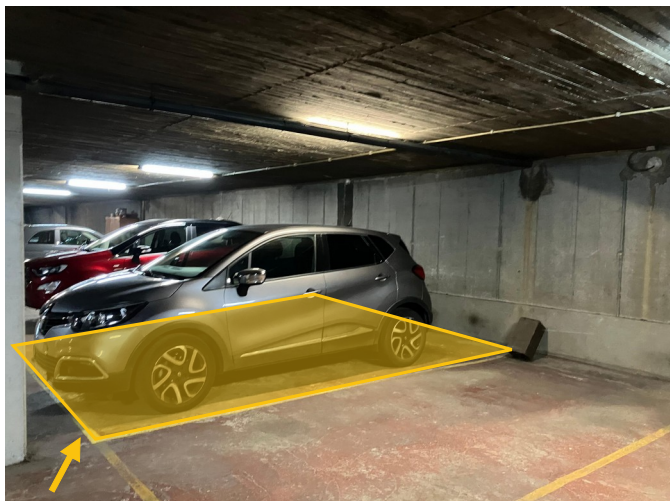
## Fiche 6: Autostaanplaats als onderdeel van een gemeenschappelijke garage

De autostaanplaats behoort tot de te onderzoeken constructie van de verkoper maar maakt wel deel uit van een grotere gemeenschappelijke garage. --> De garage zelf dient opgenomen te worden in het attest van de gemeenschappelijke delen.

De parkeerplaats werd geïnspecteerd en niet asbestverdacht bevonden.

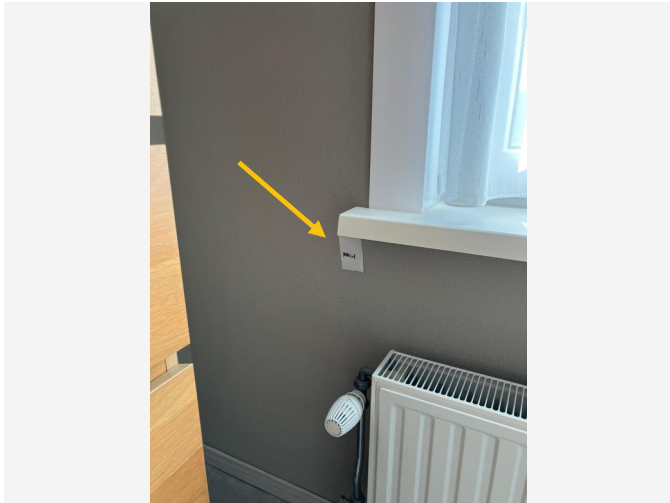
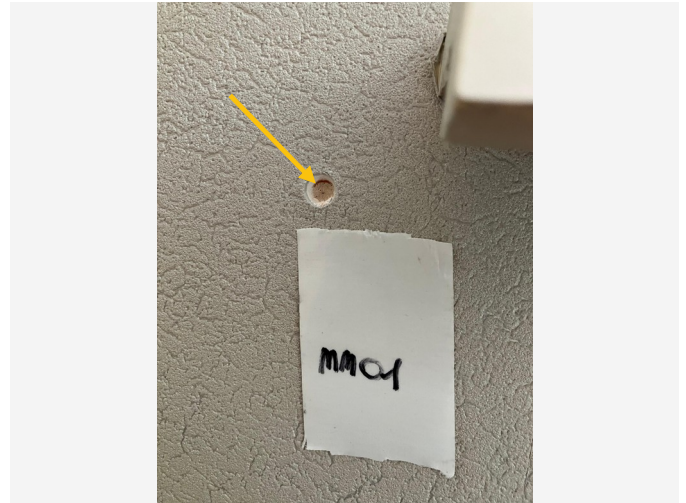
## Fiche 7: Pleisterwerk wanden

Geen asbest

| Opmerking | Er werd geen staal genomen in de natte ruimtes wegens geen pleisterwerk aanwezig |

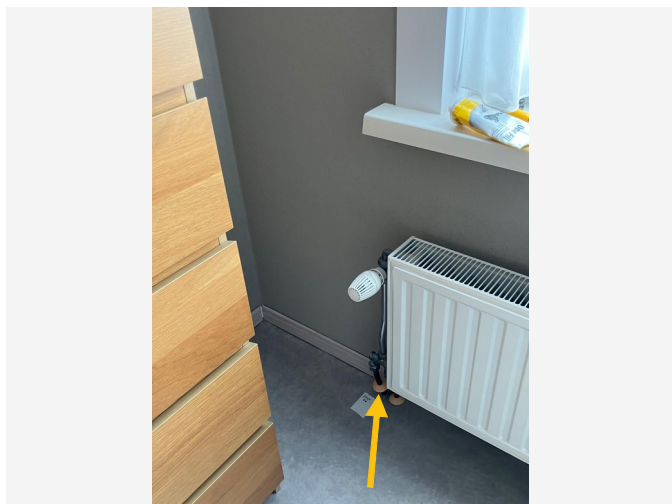
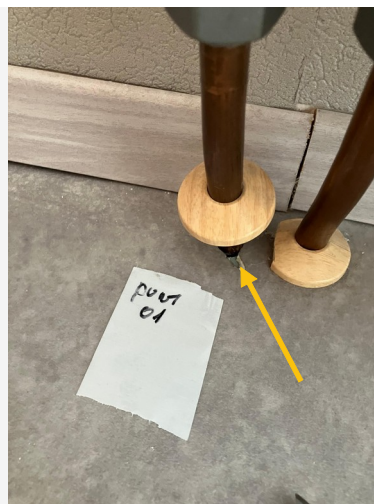
## Fiche 8: Vinylvloerbekleding slaapkamers

Geen asbest

| Opmerking | Geen zwarte lijmlaag aanwezig. |

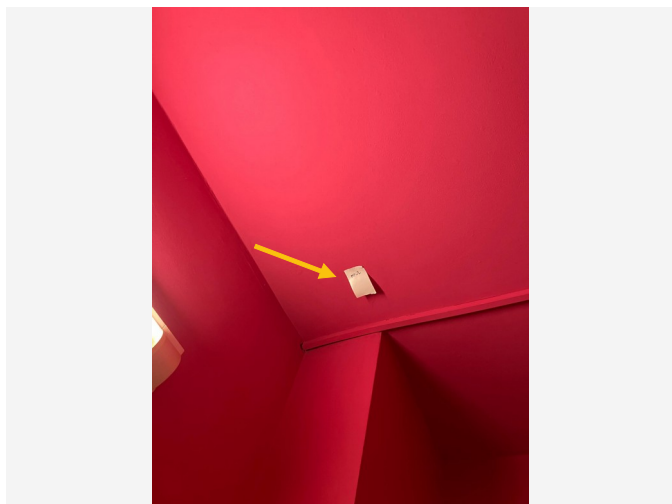
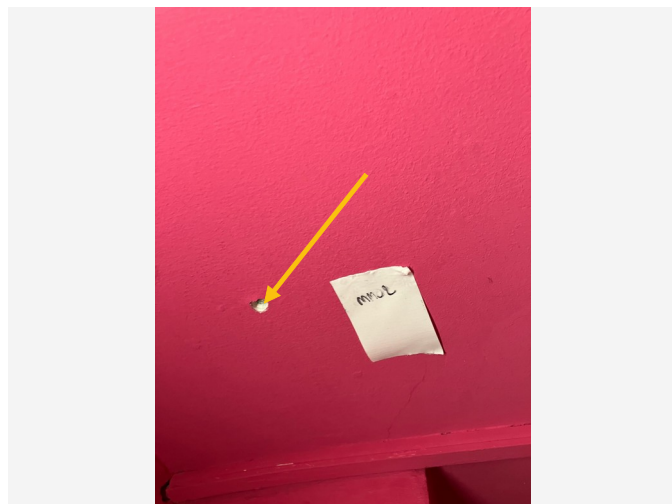
## Fiche 9: Pleisterwerk plafonds

Geen asbest

| Opmerking | Enkel het plafond in de berging werd beproefd daar enkel hier zichtbaar pleisterwerk werd aangetroffen. |
