# Asbestinventarisatetest

Schijfwerpersstraat 60, 2020 Antwerpen

Attestnummer : 20260221-000112.000

Uitgegeven op : 21.02.2026

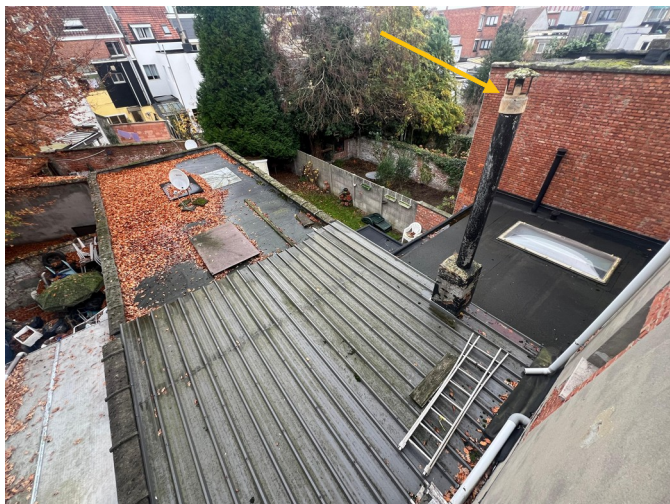
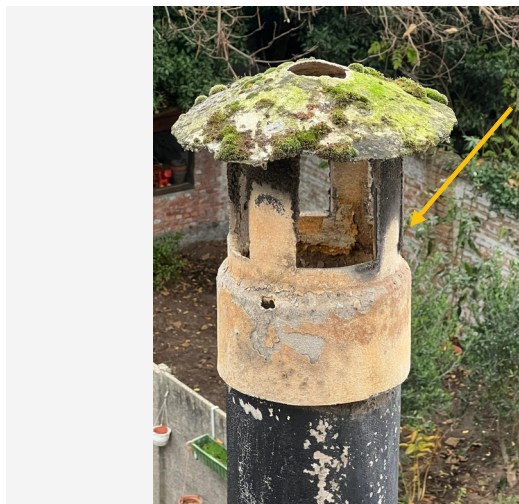
| Eindbeoordeling materiaalrisico | Verhoogd materiaalrisico en/of verhoogde kans op vezelvrijgave |

| Asbestsoort (vezeltype) | Crocidoliet aanwezig |
| Toestand van het materiaal | Matig beschadigd, matig verweerd |

| Beschrijving | Schouwhoed |
| Opmerking | De schouwhoed in asbestcement boven het rookgaskanaal kan niet bemonsterd worden ingevolge een onderzoeksbeperking. Deze toestand kan op korte termijn redelijkerwijs (termijn/kostprijs) niet verholpen worden. De aangegeven hoeveelheden berusten op een ruwe inschatting en kunnen niet letterlijk overgenomen worden in het kader van een meetstaat voor eventuele werken. Hieraan kunnen geen rechten worden ontleend. |

- Verwijder dit asbestmateriaal zo snel mogelijk. Volg de toestand goed op.
- Voer bijkomende staalname(s) uit.

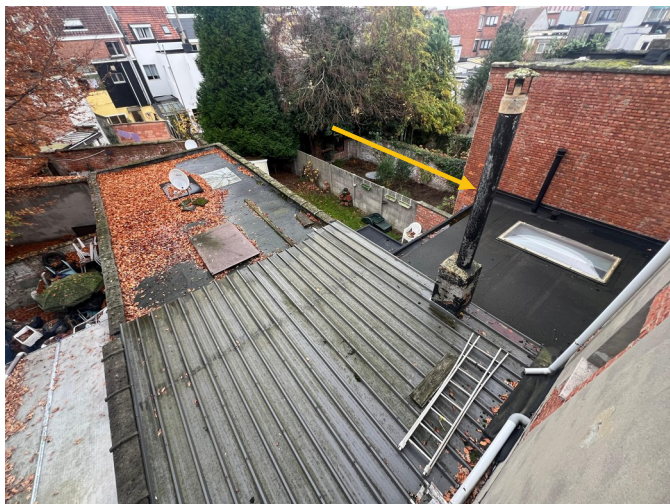
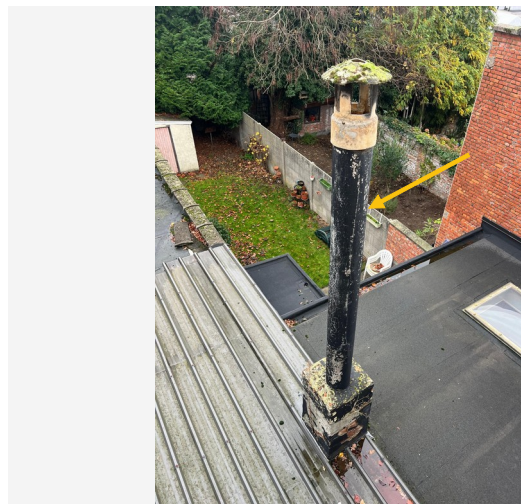
| Opmerking | <p>Het rookgaskanaal in asbestcement in de schouw op het plat dak boven de stookruimte kan niet bemonsterd worden ingevolge een onderzoeksbeperking. Deze toestand kan op korte termijn redelijkerwijs (termijn/kostprijs) niet verholpen worden. De aangegeven hoeveelheden berusten op een ruwe inschatting en kunnen niet letterlijk overgenomen worden in het kader van een meetstaat voor eventuele werken. Hieraan kunnen geen rechten worden ontleend.</p> |

- Verwijder dit asbestmateriaal zo snel mogelijk. Volg de toestand goed op.
- Voer bijkomende staalname(s) uit.

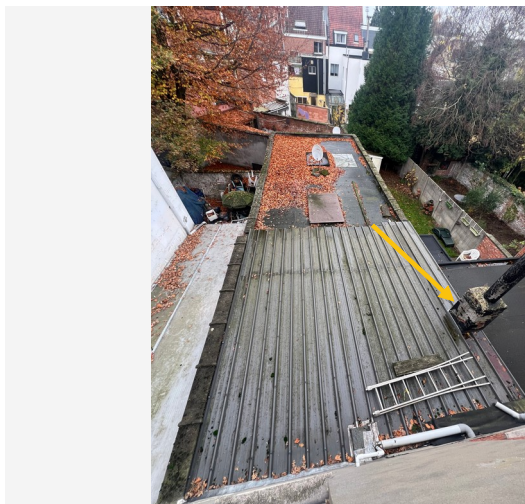
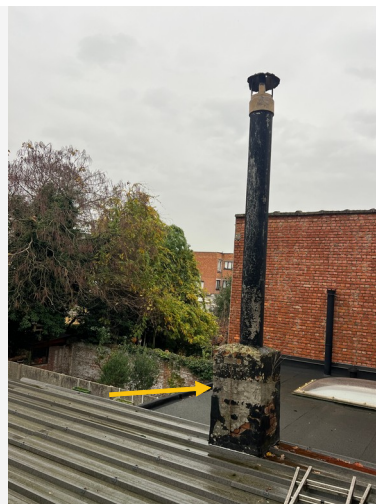
| Opmerking | <p>De cementering ter hoogte van de schouw op het plat dak achteraan de woning kan niet bemonsterd worden wegens een onderzoeksbeperking. Deze toestand kan op korte termijn redelijkerwijs (termijn/kostprijs) niet verholpen worden. Laat dit onderzoeken bij eventuele werken. De aangegeven hoeveelheden berusten op een ruwe inschatting en kunnen niet letterlijk overgenomen worden in het kader van een meetstaat voor eventuele werken. Hieraan kunnen geen rechten worden ontleend.</p> |

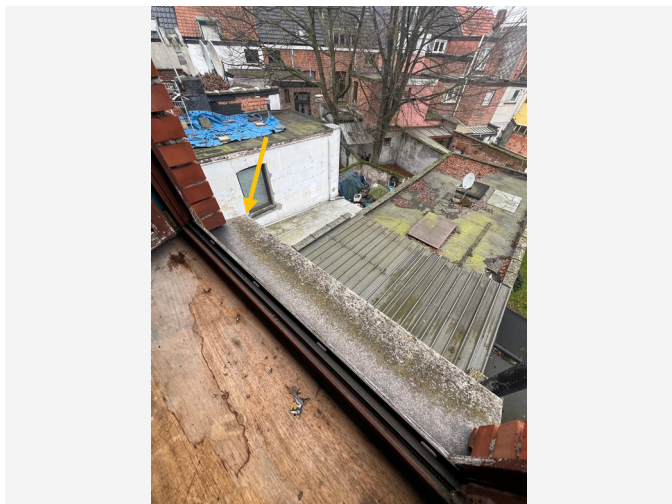
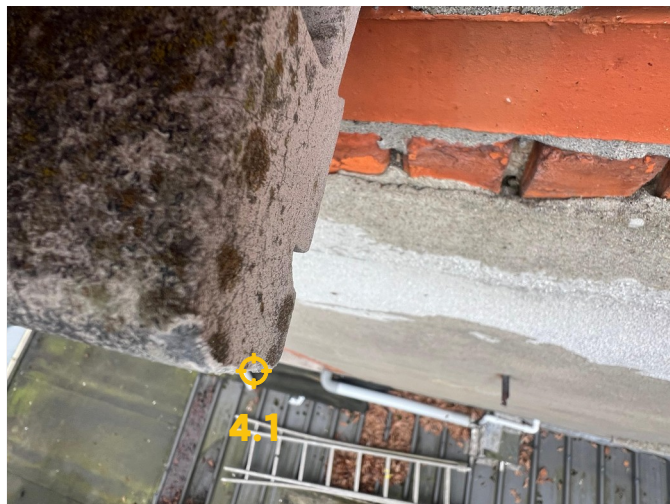
| Opmerking | De Masal-achtige raamdorpels werden bemonsterd ter hoogte van de slaapkamer 1. De aangegeven hoeveelheden berusten op een zo nauwkeurig mogelijke opmeting en kunnen niet letterlijk overgenomen worden in het kader van een meetstaat voor eventuele werken. Hieraan kunnen geen rechten worden ontleend. |

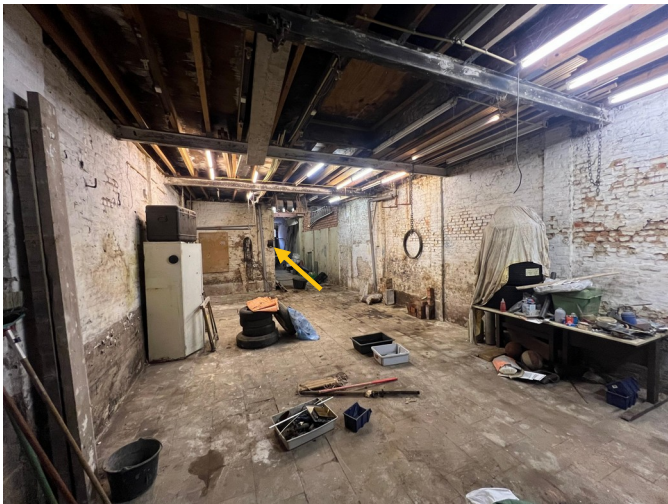
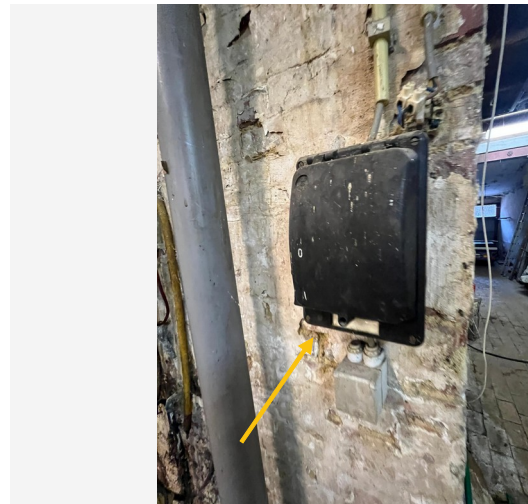
| Identificatiemethode | <p>De asbestdeskundige beoordeelt het materiaal als asbestverdacht en dus asbesthoudend, en dit zonder monstername.</p> <p>Motivatie: De monstername brengt andere schade aan dan schade die inherent is aan de monstername.</p> |
| Opmerking | <p>In de kelder en in het magazijn hangen twee oude schakelkasten die bakeliet kunnen bevatten. Geen staalname mogelijk vanwege het risico op grotere dan door de monstername inherente schade. De aangegeven hoeveelheden berusten op een ruwe inschatting en kunnen niet letterlijk overgenomen worden in het kader van een meetstaat voor eventuele werken. Hieraan kunnen geen rechten worden ontleend.</p> |

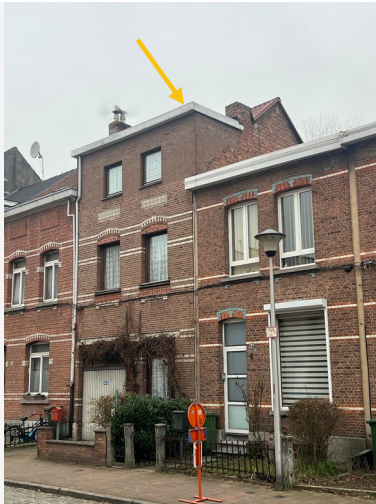
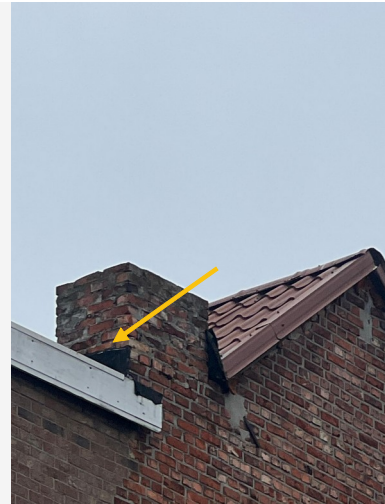
| Opmerking | <p>De visueel waarneembare roofing op het plat dak boven de tweede verdieping kan niet bemonsterd worden wegens een onderzoeksbeperking. Deze toestand kan op korte termijn redelijkerwijs (termijn/kostprijs) niet verholpen worden. Laat dit onderzoeken bij eventuele werken. De aangegeven hoeveelheden berusten op een zo nauwkeurig mogelijke opmeting en kunnen niet letterlijk overgenomen worden in het kader van een meetstaat voor eventuele werken. Hieraan kunnen geen rechten worden ontleend.</p> |

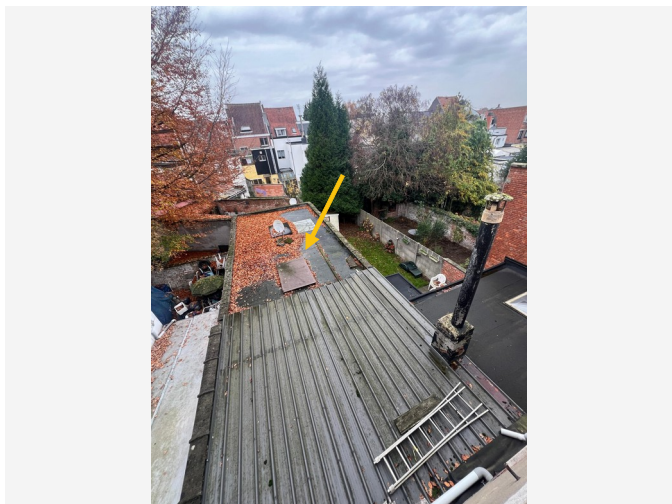
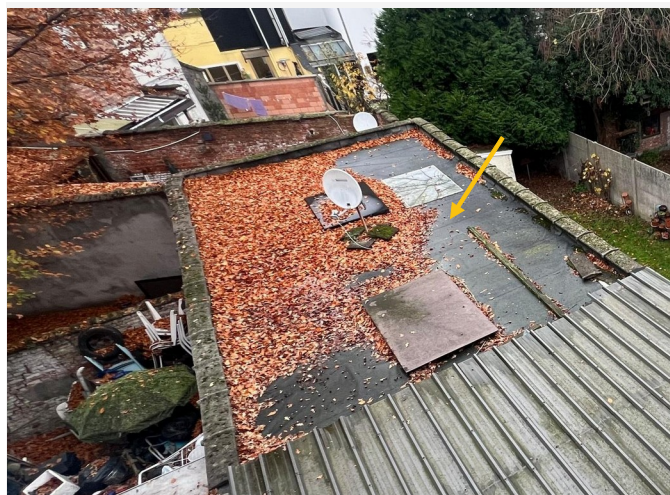
| Opmerking | <p>De visueel waarneembare roofing op het achterste deel van het plat dak boven het magazijn kan niet bemonsterd worden wegens een onderzoeksbeperking. Deze toestand kan op korte termijn redelijkerwijs (termijn/kostprijs) niet verholpen worden. Laat dit onderzoeken bij eventuele werken. De aangegeven hoeveelheden berusten op een zo nauwkeurig mogelijke opmeting en kunnen niet letterlijk overgenomen worden in het kader van een meetstaat voor eventuele werken. Hieraan kunnen geen rechten worden ontleend.</p> |

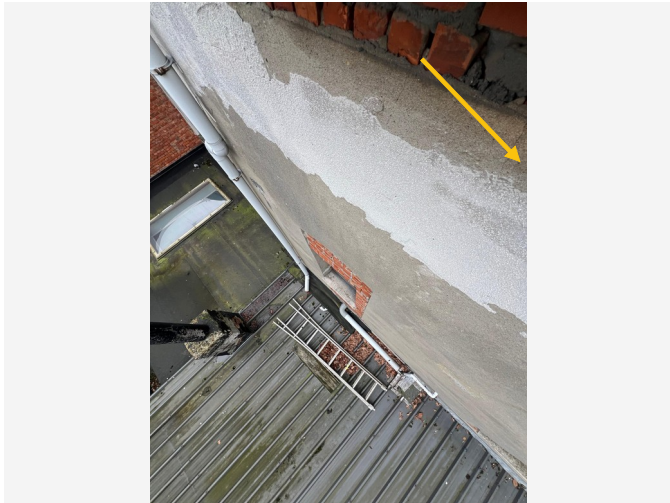
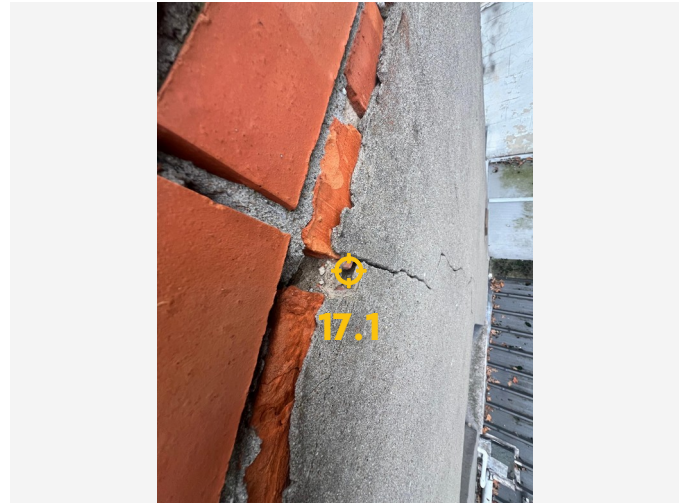
## Fiche 17: Cementering achtergevel

| Opmerking | De cementering aan de achtergevel werd op twee plaatsen bemonsterd telkens ter hoogte van een bestaande beschadiging. De twee stalen werden verdeeld in één mengmonster. De aangegeven hoeveelheden berusten op een zo nauwkeurig mogelijke opmeting en kunnen niet letterlijk overgenomen worden in het kader van een meetstaat voor eventuele werken. Hieraan kunnen geen rechten worden ontleend. |

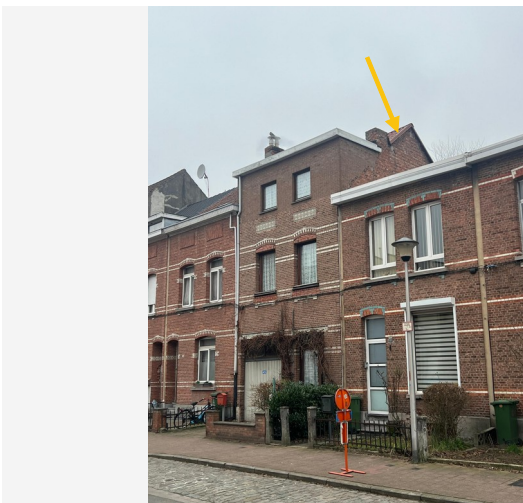
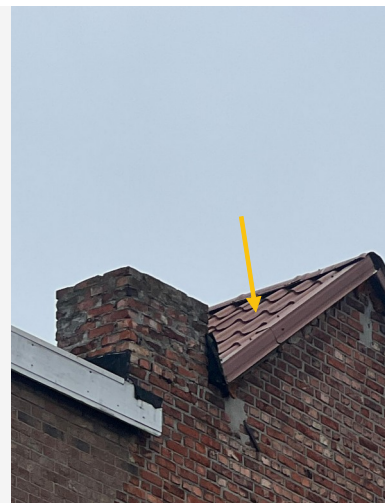
## Fiche 23: Dakbedekking hellend dak

| Beschrijving | Notitie | Terug te vinden op plannen |
|---|---|---|
| Fiche 23: Dakbedekking hellend dak | De dakbedekking van het hellend dak bestaat uit niet-asbestverdachte dakpannen. | - |
