# Asbestinventarisatetest

Draaiboomstraat 88, 2660 Antwerpen

Attestnummer : 20260221-000126.000

Uitgegeven op : 21.02.2026

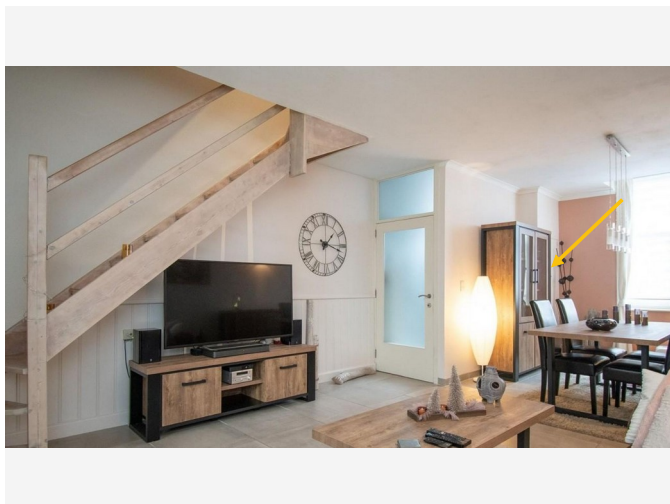
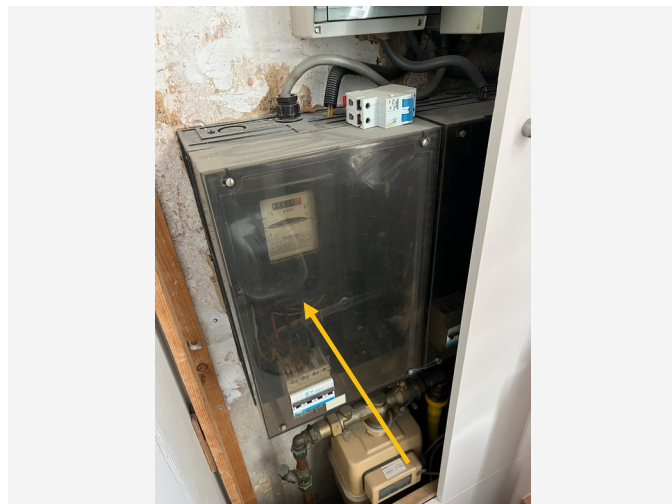
Overzichtsfoto

Detailfoto

| Eindbeoordeling materiaalrisico | Zeer laag materiaalrisico en/of zeer lage kans op vezelvrijgave |

| Asbestsoort (vezeltype) | Crocidoliet aanwezig |
| Toestand van het materiaal | Onbeschadigd, niet verweerd |

| Opmerking | <p>In de meterkast in de leefruimte hangt een oude meter die bakeliet kan bevatten. Geen staalname mogelijk vanwege het risico op grotere dan door de monstername inherente schade. De aangegeven hoeveelheden berusten op een ruwe inschatting en kunnen niet letterlijk overgenomen worden in het kader van een meetstaat voor eventuele werken. Hieraan kunnen geen rechten worden ontleend.</p> |

Zorgvuldig beheren

- Zorg voor een veilig beheer. Vermijd het beschadigen van het asbestmateriaal. Controleer de toestand jaarlijks op wijzigingen.
- Voer bijkomende staalname(s) uit.

- Eenvoudige handelingen: mag via doe-het-zelf of door werknemer(s) met opleidingsattest eenvoudige handelingen  
Deze toepassing kan door een aannemer die over een opleidingsattest eenvoudige handelingen beschikt of door een particulier (doe-het-zelf), verwijderd worden indien er geen verhoogd risico op vrijgave van asbestvezels (max. concentratie 0,01 vezels/cm<sup>3</sup> - CODEX Art. VI.3-54) ontstaat en de toepassing voorafgaand wordt gefixeerd/bevochtigd; de individuele elementen zonder machinale werktuigen (boormachine, slijpschijf, hogedrukreiniger,...) en zonder breken of gooien een voor een losgemaakt worden; en ten slotte dubbel en luchtdicht verpakt weggevoerd worden naar een erkend afvalpunt (recyclagepark).

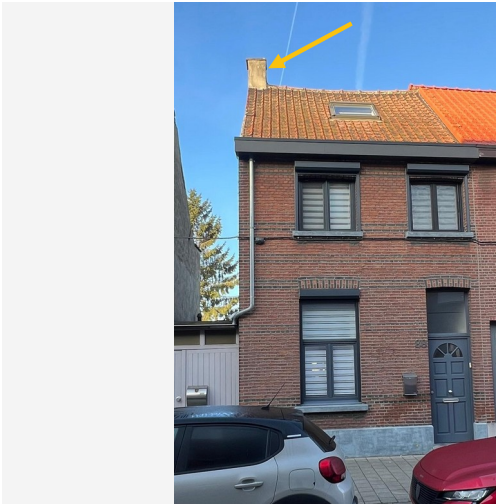
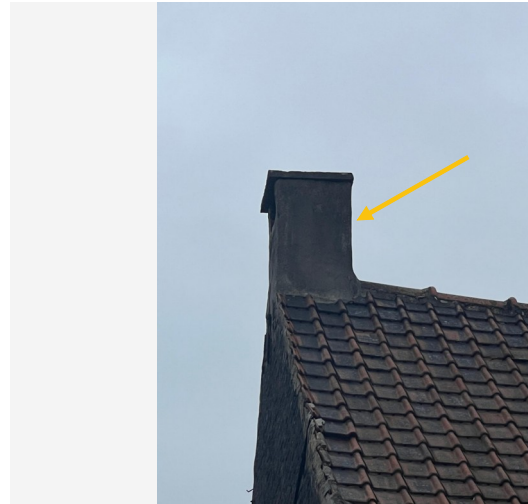
Overzichtsfoto

Detailfoto

| Eindbeoordeling materiaalrisico | Laag materiaalrisico en/of verlaagde kans op vezelvrijgave |

| Asbestsoort (vezeltype) | Amfibool aanwezig, uitgezonderd crocidoliet |
| Toestand van het materiaal | Licht beschadigd, licht verweerd. Intact calciumsilicaatmateriaal of categorie III 'gebondenheid' |

| Opmerking | De cementering aan de schouw kan niet bemonsterd worden ingevolge een onderzoeksbeperking en dient derhalve als verdacht te worden opgenomen. Laat dit onderzoeken bij eventuele werken. De aangegeven hoeveelheden berusten op een zo nauwkeurig mogelijke inschatting en kunnen niet letterlijk overgenomen worden in het kader van een meetstaat voor eventuele werken. Hieraan kunnen geen rechten worden ontleend. |

Zorgvuldig beheren

- Zorg voor een veilig beheer. Vermijd het beschadigen van het asbestmateriaal. Controleer de toestand jaarlijks op wijzigingen.
- Voer bijkomende staalname(s) uit.

- Hermetische zone (erkend asbestverwijderaar)  
Deze toepassing kan enkel door een erkende asbestverwijderaar via de methodiek van hermetische zone verwijderd worden omdat verwijdering via de methodiek van eenvoudige handelingen en/of couveusezakmethode niet mogelijk is; en er automatisch een verhoogd risico op vrijgave van asbestvezels (max. concentratie 0,01 vezels/cm - CODEX Art. VI.3-54) ontstaat. (Bron: CODEX - Art. VI.3-61.- par 1.)

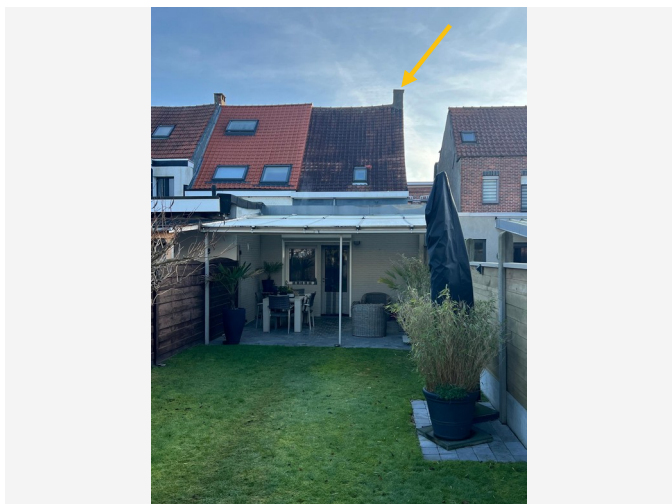
Situeringfoto

**Reden:** Het te onderzoeken materiaal situeert zich hoger dan 3,50 m te rekenen vanaf een veilige ondergrond

**Uitleg van de asbestdeskundige:** De mogelijk onderliggende asbestverdachte doorvoer in de schouw op het hellend dak van de woning bevindt zich hoger dan 3,50 meter te rekenen vanaf een vaste en veilige ondergrond waardoor het materiaal overeenkomstig het inspectieprotocol als fysiek niet bereikbaar wordt beschouwd. Deze toestand kan op korte termijn redelijkerwijs (termijn/kostprijs) niet verholpen worden.

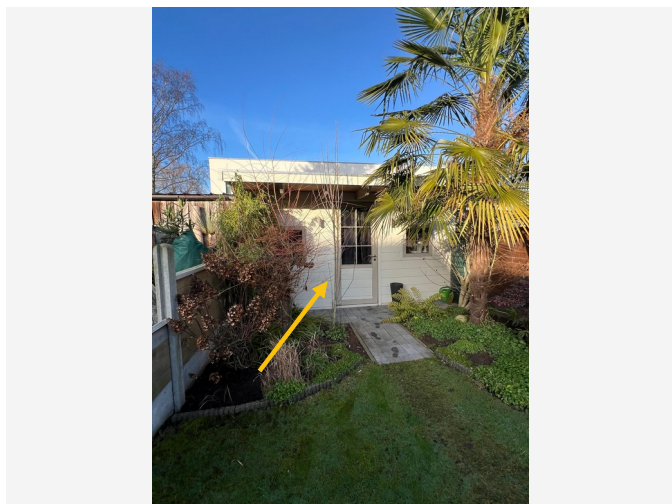
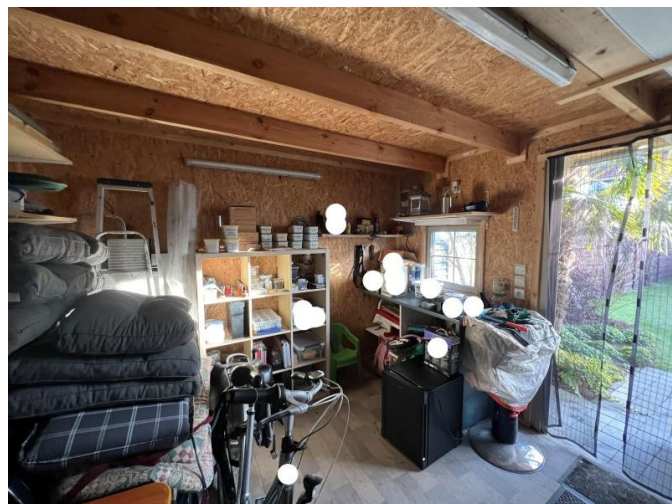
De tuinberging bestaat uit niet-asbestverdachte materialen (hout en soepel vloerzeil). In het kader van het niet destructief onderzoek konden eventuele onderliggende lagen niet geïnspecteerd worden.

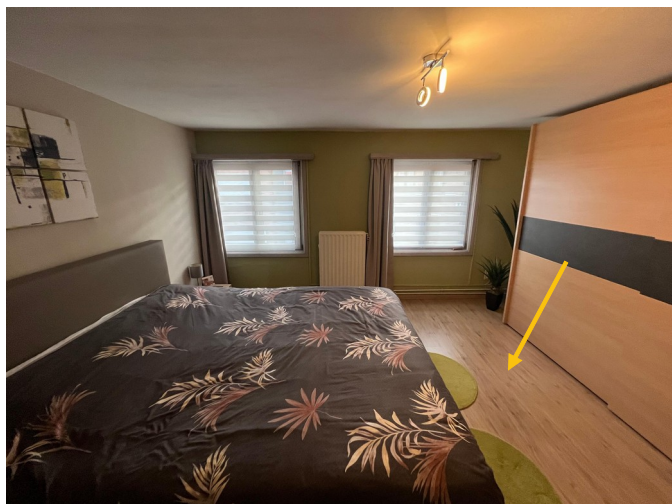
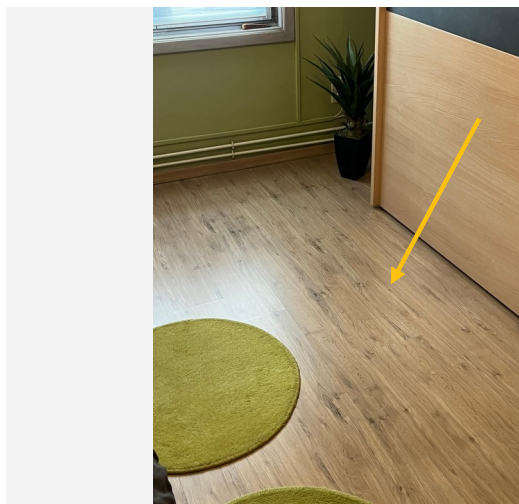
De geïnspecteerde vloeren (tegels, laminaat) en plinten zijn niet-asbestverdacht. In het kader van het niet-destructief onderzoek konden eventuele onderliggende lagen niet onderzocht worden.

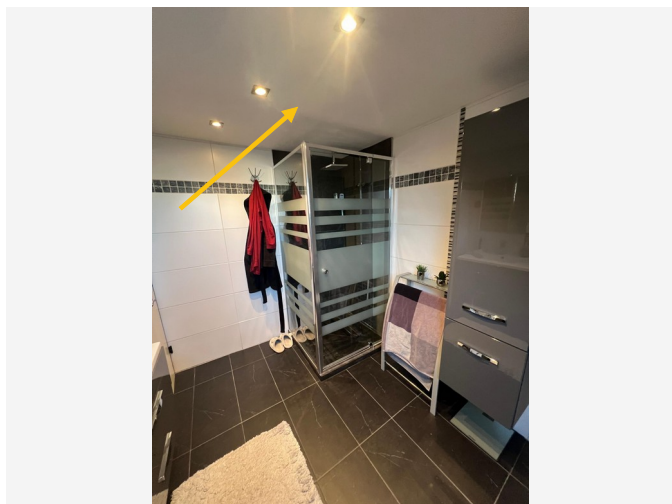
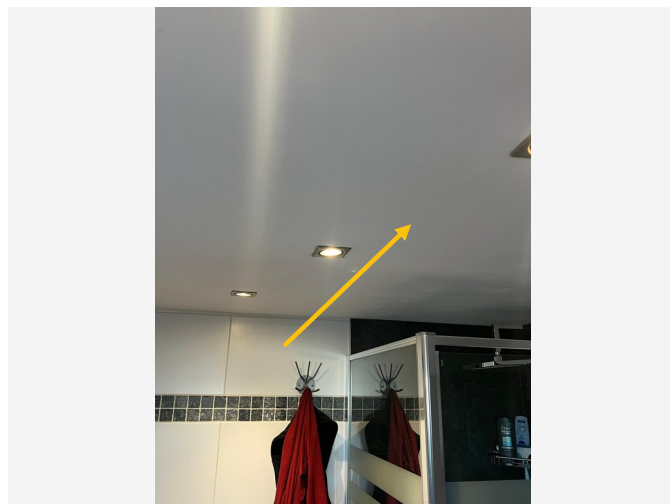
In alle ruimtes zijn valse plafonds in Gyproc geplaatst. Deze toepassing is niet-asbestverdacht. In het kader van het niet destructief onderzoek konden eventuele onderliggende lagen niet geïnspecteerd worden.

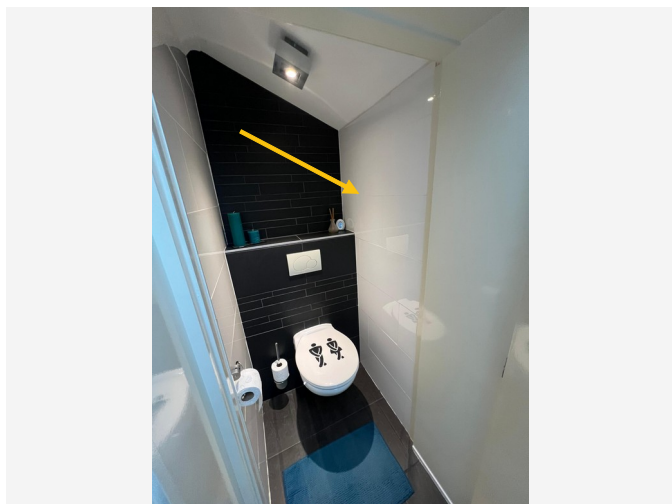
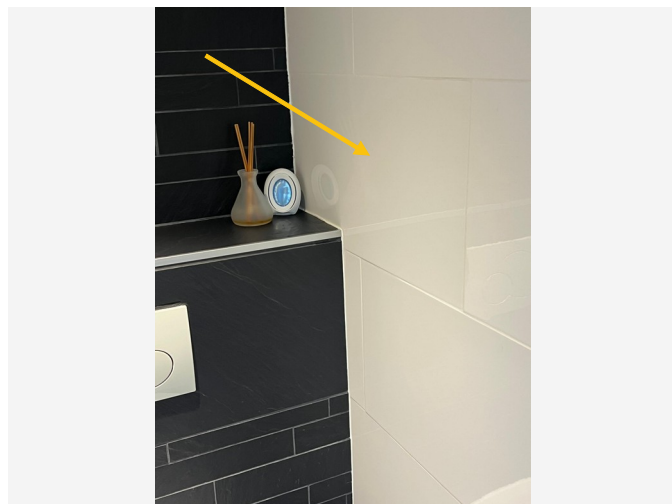
Binnenwanden in het toilet en in de badkamer afgewerkt met een intacte laag faïencetegels zonder zichtbare beschadigingen. Inspectie van de onderliggende lijmlaag is niet mogelijk zonder uitbreiding naar een destructief onderzoek.

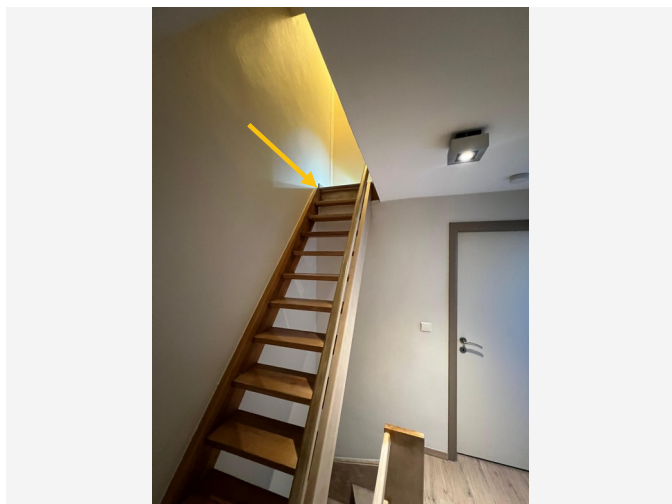
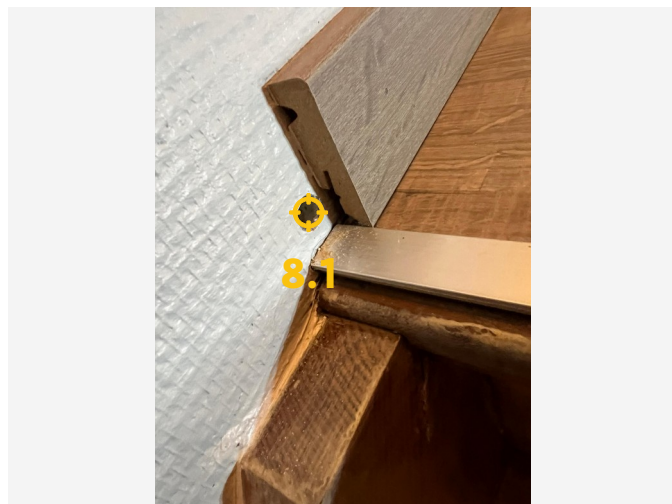
## Fiche 8: Pleisterwerk wanden

Geen asbest

| Opmerking | Het pleisterwerk aan de wanden werd bemonsterd in de slaapkamer 1 (individuele ruimte), in de keuken (natte ruimte) en in de traphal op de tweede verdieping. Er is geen zichtbaar pleisterwerk aan de wanden aanwezig in de stookruimte (Gyproc). De drie stalen werden verdeeld in één mengmonster. De aangegeven hoeveelheden berusten op een zo nauwkeurig mogelijke inschatting en kunnen niet letterlijk overgenomen worden in het kader van een meetstaat voor eventuele werken. Hieraan kunnen geen rechten worden ontleend. |

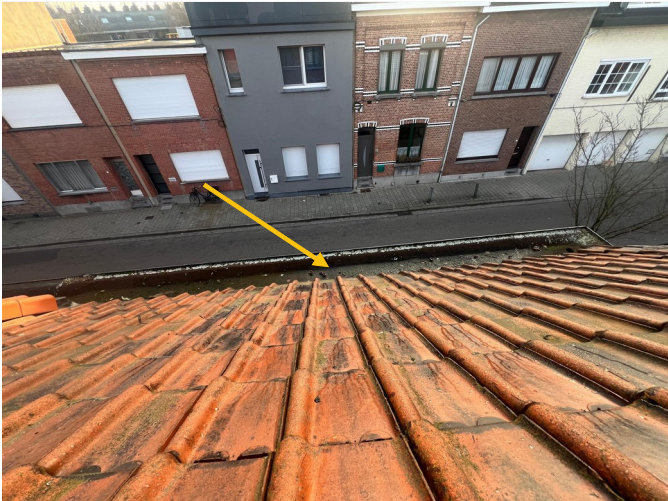
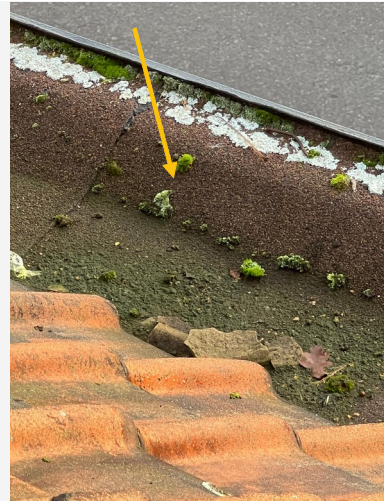
## Fiche 9: Dakbedekking dakgoten

| Beschrijving | Notitie | Terug te vinden op plannen |
|---|---|---|
| Fiche 9: Dakbedekking dakgoten | De roofing in de dakgoten werd in 2018 vernieuwd. De factuur VF18.185 en de bijhorende offerte werden als bewijsdocumenten opgeladen in de databank. Er kan geen uitspraak worden gedaan over eventuele onderliggende lagen. | - |

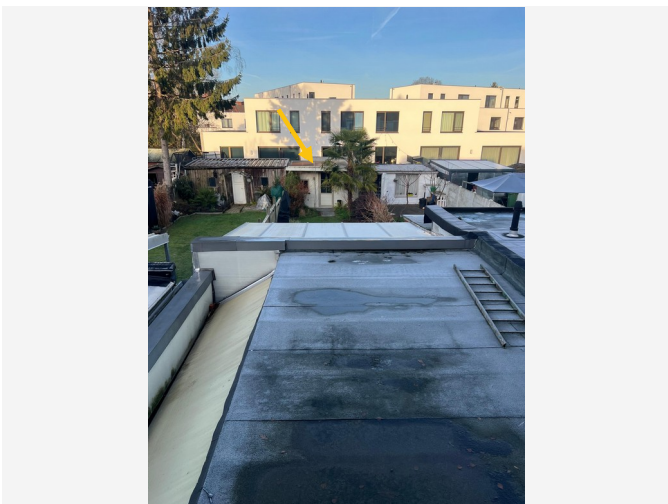
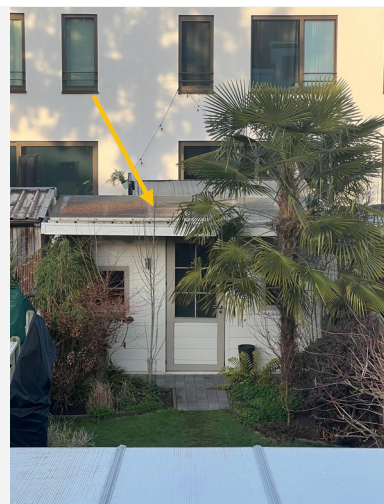
## Fiche 10: Dakbedekking tuinberging

| Beschrijving | Notitie | Terug te vinden op plannen |
|---|---|---|
| Fiche 10: Dakbedekking tuinberging | De dakbedekking van de tuinberging (roofing) werd in 2019 vernieuwd. De factuur 421103090032555 en de bestelopdracht werden als bewijsdocumenten opgeladen in de databank. Er kan geen uitspraak worden gedaan over eventuele onderliggende lagen. | - |

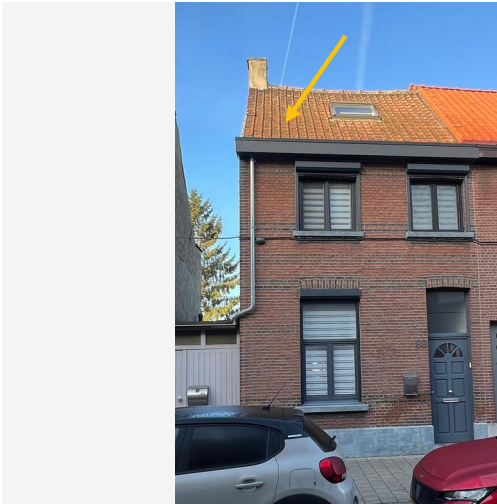
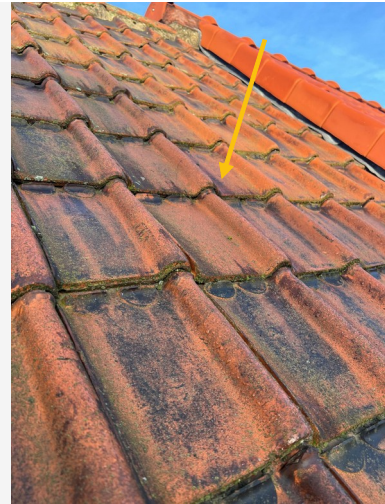
## Fiche 11: Dakbedekking hellend dak

| Beschrijving | Notitie | Terug te vinden op plannen |
|---|---|---|
| Fiche 11: Dakbedekking hellend dak | Het hellend dak van de woning bestaat uit niet-asbestverdachte dakpannen. | - |

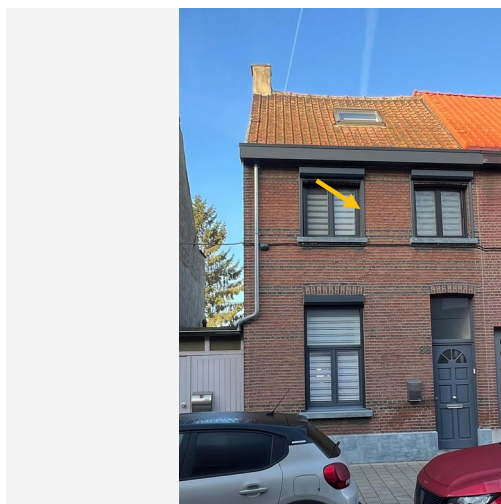
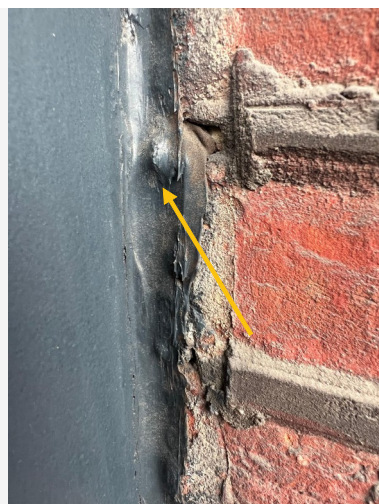
## Fiche 15: Afdichtingsmateriaal aan schrijnwerk

Geen verdachte mastieken waar te nemen tijdens de inspectie naar de afdichting van het schrijnwerk. In het kader van het niet destructief onderzoek konden eventuele onderliggende lagen niet geïnspecteerd worden.
