# Asbestinventarisatetest

Lindelei 121, 2620 Hemiksem

Attestnummer : 20260305-000028.000

**Asbestveilig** (maar mogelijk niet asbestvrij)

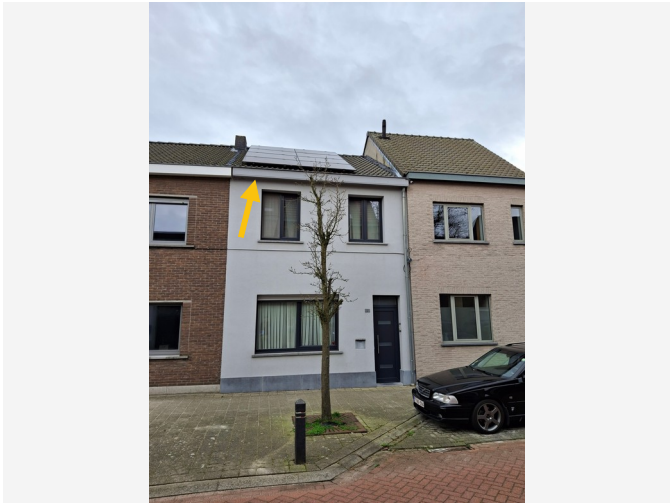
Situeringsfoto

### Tijdelijke beperking

**Reden:** Het te onderzoeken materiaal situeert zich hoger dan 3,50 m te rekenen vanaf een veilige ondergrond

**Uitleg van de asbestdeskundige:** De dakgoot bevindt zich hoger dan 3.5 meter boven de grond. Het is niet te bepalen uit welk materiaal de dakgoot bestaat.

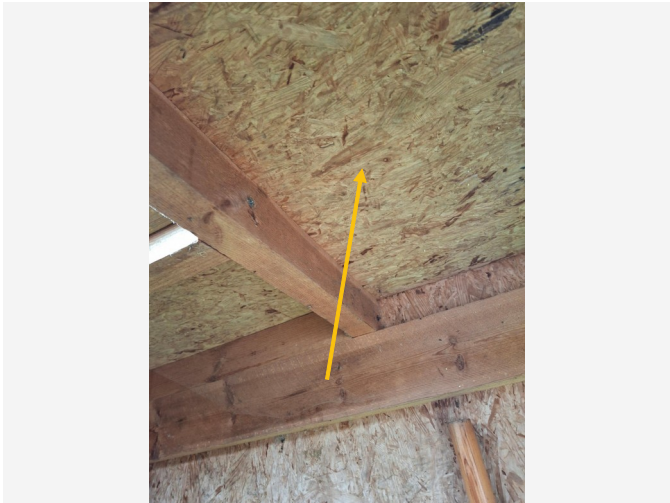
Situeringsfoto

#### Tijdelijke beperking

**Reden:** Niet waarneembaar

**Uitleg van de asbestdeskundige:** Deze verplicht te beschrijven ruimtes of materialen zijn niet-waarneembaar waardoor er geen adviesfiche voor kan opgesteld worden.

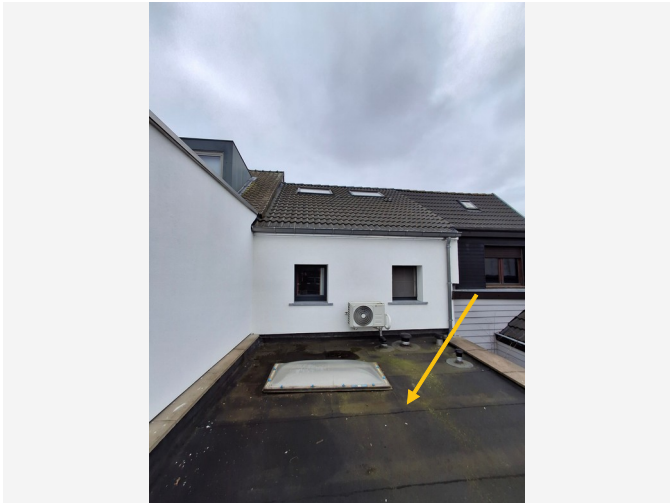
Situeringsfoto

#### Tijdelijke beperking

**Reden:** Niet waarneembaar

**Uitleg van de asbestdeskundige:** Deze verplicht te beschrijven ruimtes of materialen zijn niet-waarneembaar waardoor er geen adviesfiche voor kan opgesteld worden.

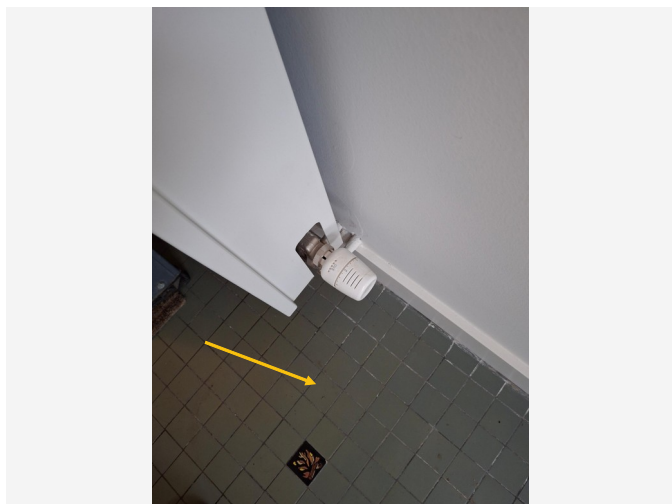
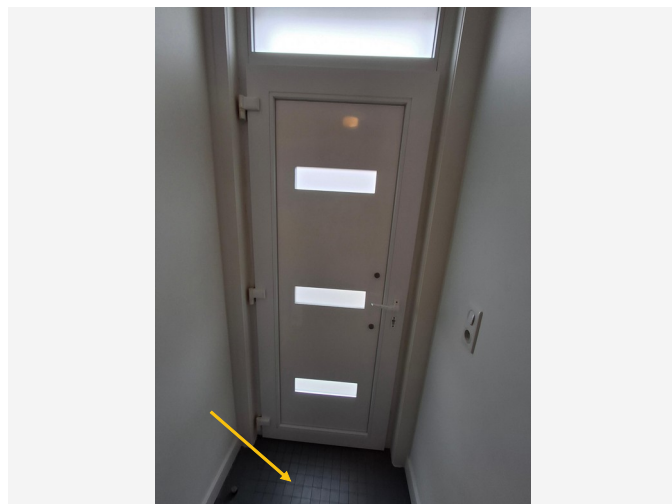
Het is niet waarneembaar wat er onder vloer bevind.

| (Asbest)materiaal | In-situ afwerkingslagen - Lijm laag |

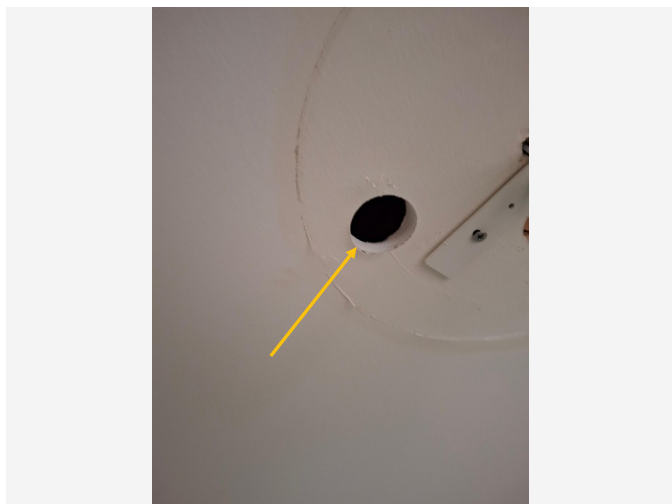
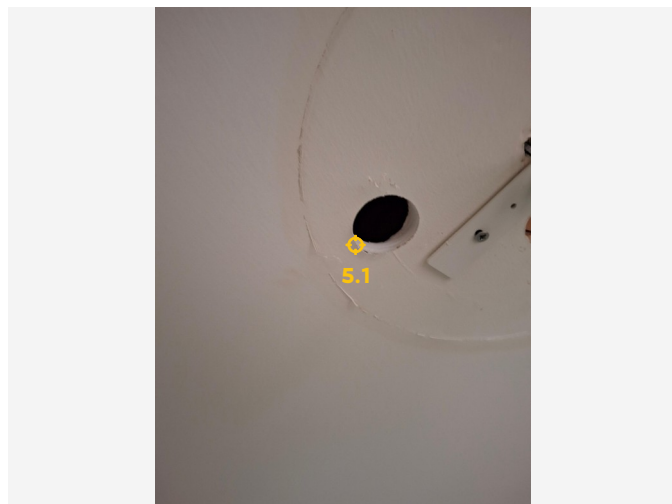
## Fiche 5: Pleisterwerk plafonds

Geen asbest

| # | Type | Referentie | Resultaat |
|---|---|---|---|
| 5.1 | Mengmonster | 2.0 | Geen asbest |

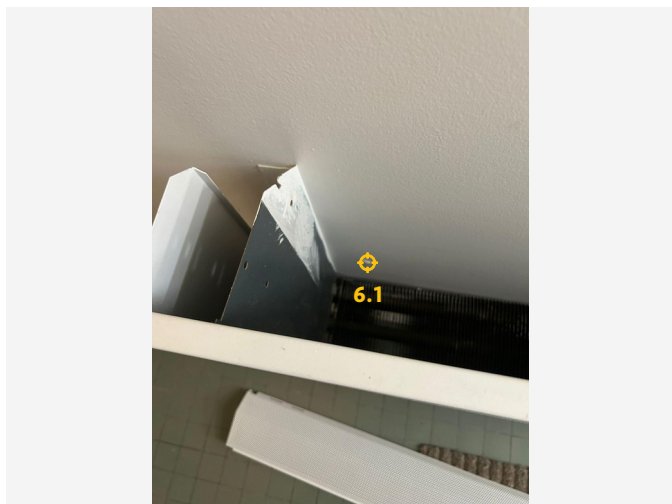
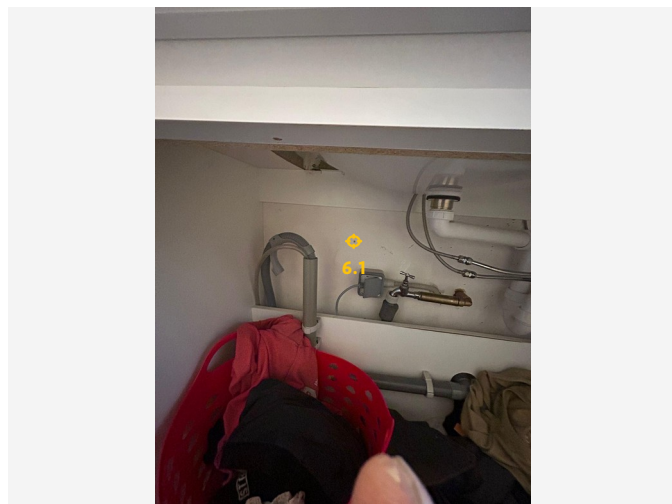
## Fiche 6: Pleisterwerk wanden

Geen asbest

| # | Type | Referentie | Resultaat |
|---|---|---|---|
| 6.1 | Mengmonster | 1.0 | Geen asbest |

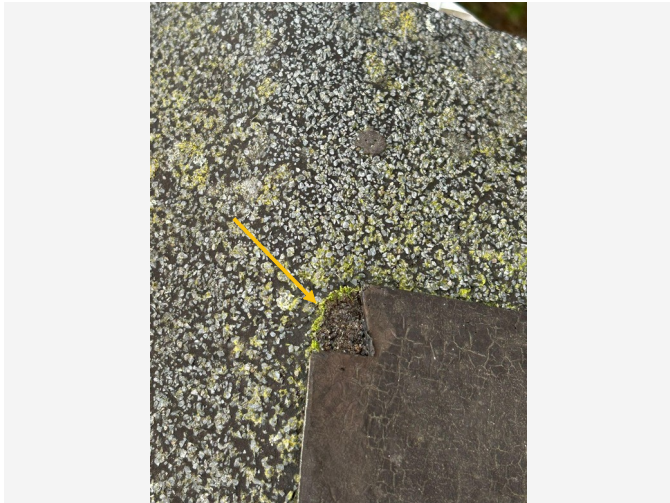
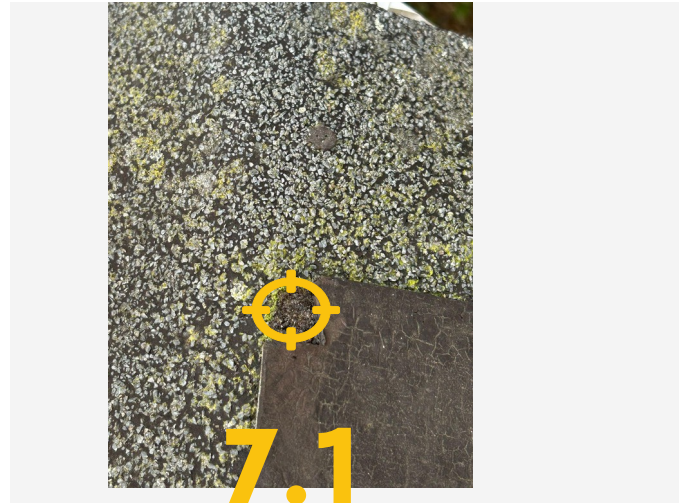
## Fiche 7: Roofing plat dak tuinhuis

Geen asbest

| # | Type | Referentie | Resultaat |
|---|---|---|---|
| 7.1 | Puntmonster | 3.0 | Geen asbest |

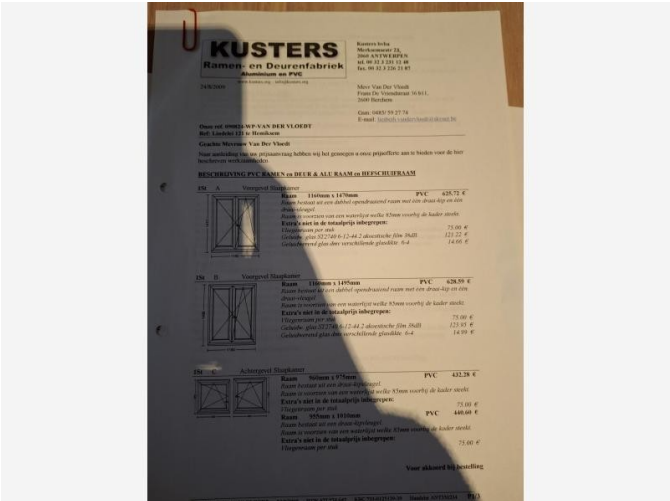
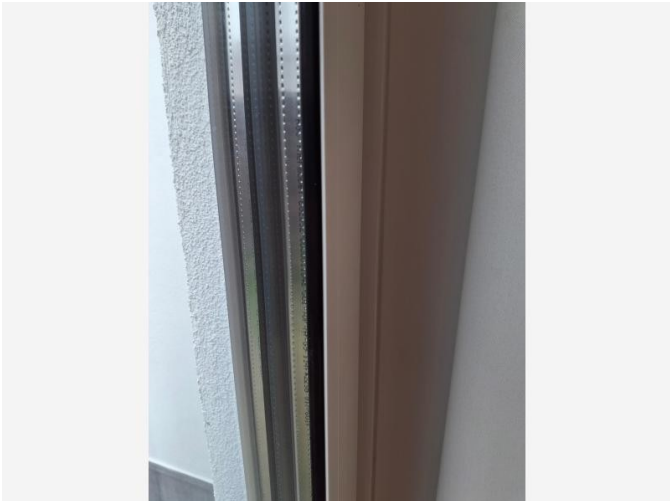
## Fiche 8: Mastiek ramen

| Beschrijving | Notitie | Terug te vinden op plannen |
|---|---|---|
| Fiche 8: Mastiek ramen | Op basis van een bewijsdocument (factuur 2009) is de mastiek niet asbest - verdacht. | - |

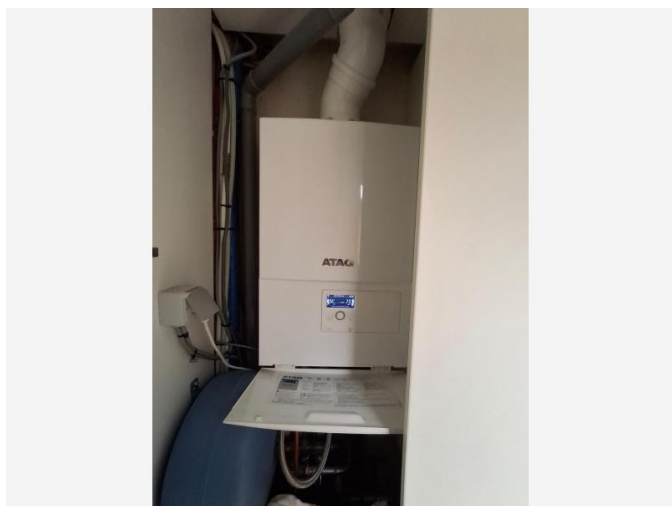
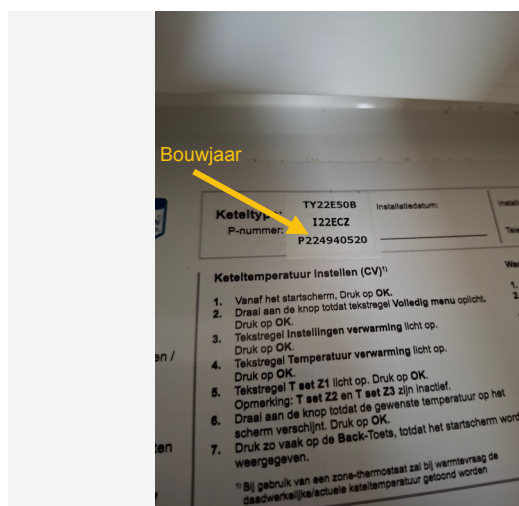
## Fiche 9: CV Ketel

| Beschrijving | Notitie | Terug te vinden op plannen |
|---|---|---|
| Fiche 9: CV Ketel | CV ketel werd gecontroleerd en uitgesloten op basis van het bouwjaar. Niet - asbestverdacht (bouwjaar 2022) | Plan 1.1: plan GLV |

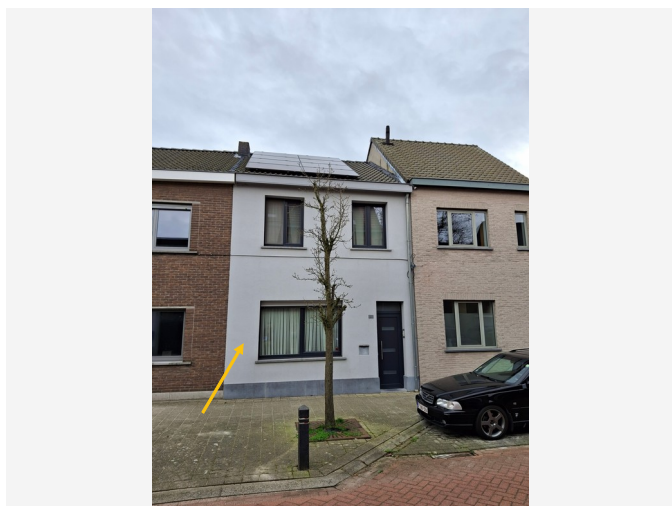
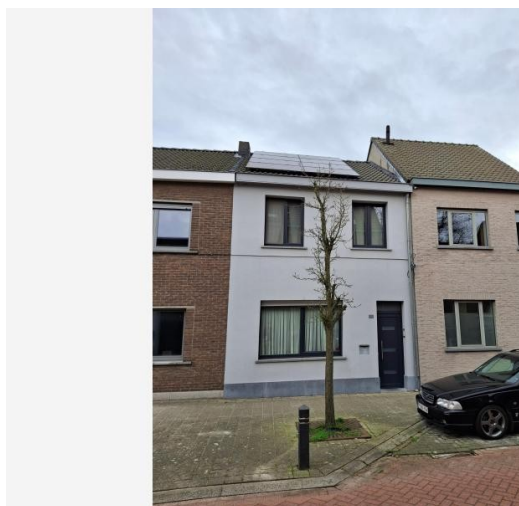
## Fiche 10: Crepi vooraan

| Beschrijving | Notitie | Terug te vinden op plannen |
|---|---|---|
| Fiche 10: Crepi vooraan | Op basis van een bewijsdocument (factuur 2013) is de crepi niet -asbestverdacht. | Plan 1.1: plan GLV |

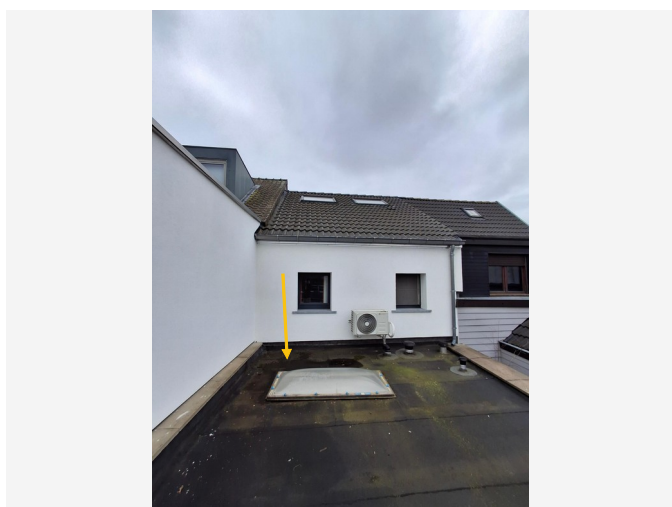
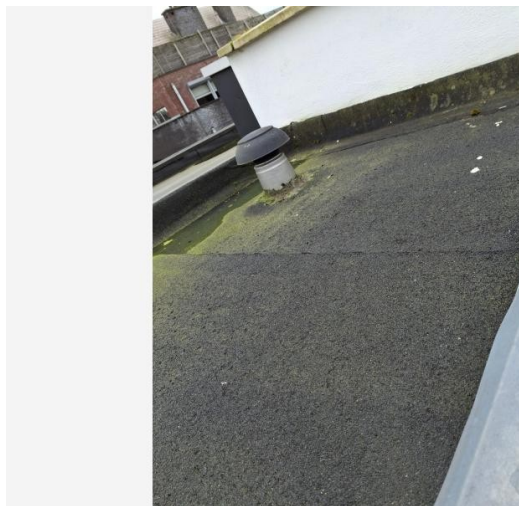
## Fiche 11: Roofing plat dak

| Beschrijving | Notitie | Terug te vinden op plannen |
|---|---|---|
| Fiche 11: Roofing plat dak | Op basis van een bewijsdocument (factuur 2009) is de roofing v/h plat dak niet - asbestverdacht. | Plan 1.4: Dak |

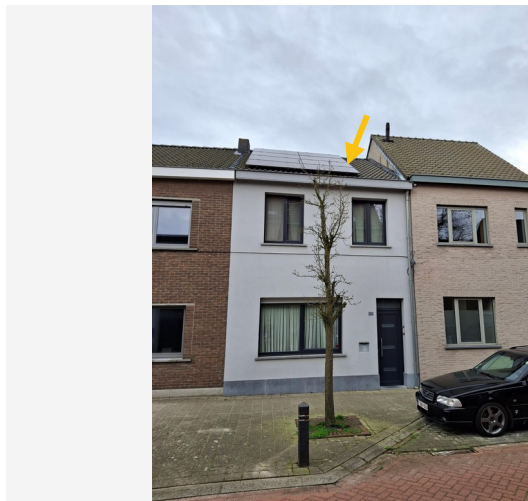
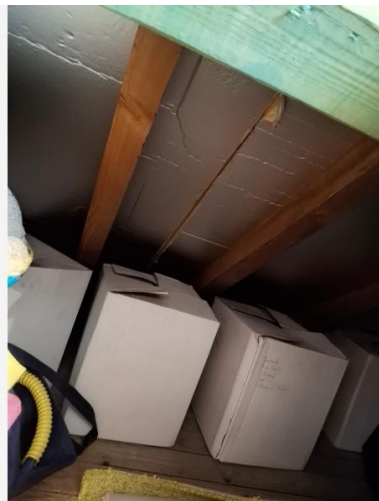
## Fiche 12: Hellend dak

| Beschrijving | Notitie | Terug te vinden op plannen |
|---|---|---|
| Fiche 12: Hellend dak | Het dak werd vernieuwd op basis van bewijsdocument. Factuur | Plan 1.4: Dak |

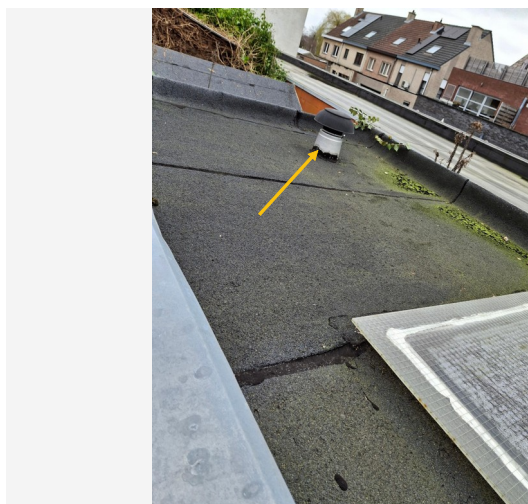
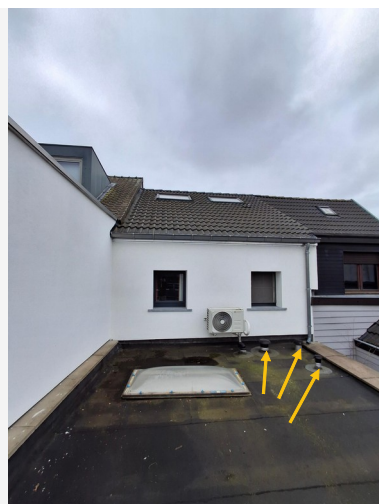
## Fiche 13: Rookgaskanalen

| Beschrijving | Notitie | Terug te vinden op plannen |
|---|---|---|
| Fiche 13: Rookgaskanalen | De rookgaskanalen zijn uit aluminium vervaardigd. | - |
