# Asbestinventarisatetest

Maria-Henriëttalei 62, 2660 Antwerpen

Attestnummer : 20260309-000151.000

**Asbestveilig** (maar mogelijk niet asbestvrij)

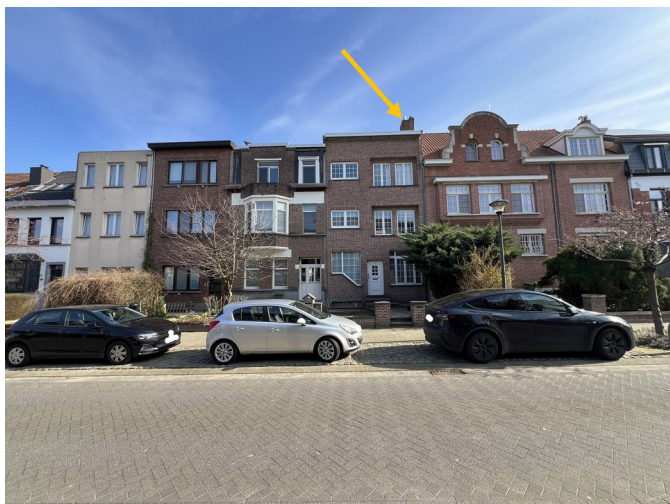
Situeringsfoto

### Tijdelijke beperking

**Reden:** Het te onderzoeken materiaal situeert zich hoger dan 3,50 m te rekenen vanaf een veilige ondergrond

**Uitleg van de asbestdeskundige:** De mogelijk onderliggende asbestverdachte doorvoeren in de schouwen op het dak van de woning bevinden zich hoger dan 3,50 meter te rekenen vanaf een vaste en veilige ondergrond waardoor het materiaal overeenkomstig het inspectieprotocol als fysiek niet bereikbaar wordt beschouwd. Deze toestand kan op korte termijn redelijkerwijs (termijn/kostprijs) niet verholpen worden.

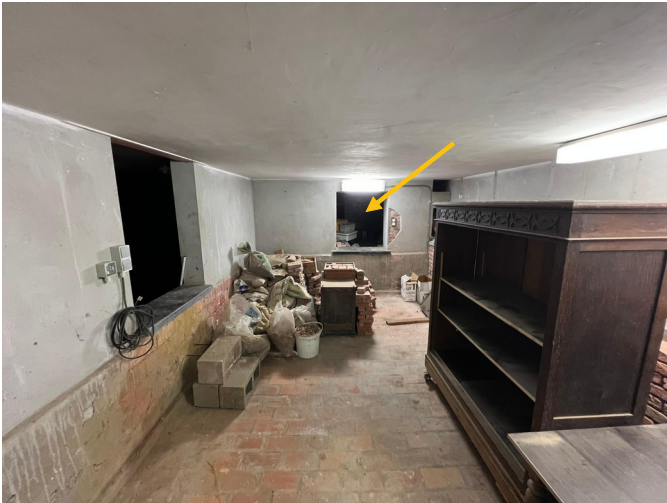
Situeringfoto

### Permanente beperking

**Reden:** Hoogte minder dan 1,5 meter

**Uitleg van de asbestdeskundige:** De vrije hoogte van de kruipruimte (verluchtingsruimte) is 1,4 meter waardoor de inspectie niet uitgevoerd kan worden binnen de bepalingen van de Welzijnswet (vergt een bouwkundige ingreep). De kruipruimte bevindt zich achter de kelder.

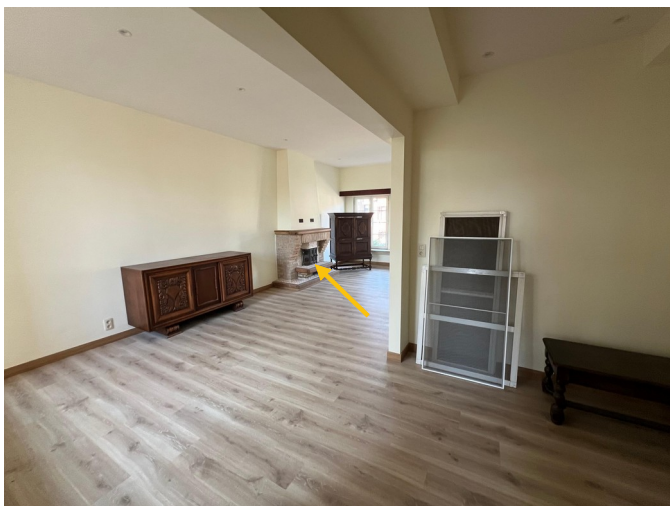
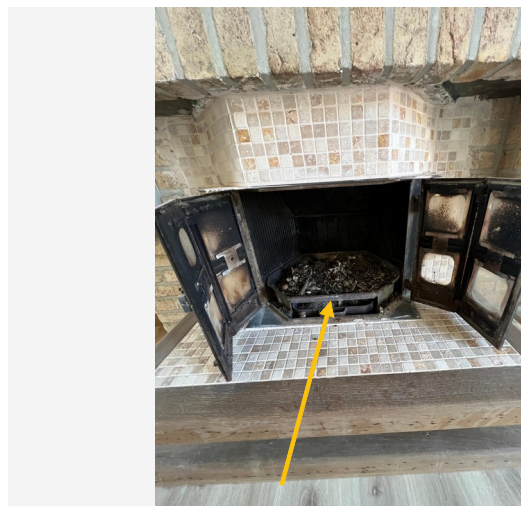
De haarden op het gelijkvloers en op de eerste verdieping zijn niet-asbestverdacht voor wat betreft het zichtbare gedeelte. In het kader van het niet destructief onderzoek konden eventuele onder- of bovenliggende lagen niet geïnspecteerd worden.

| Basis voor advies | De asbestdeskundige beoordeelt het materiaal als niet-asbestverdacht. |

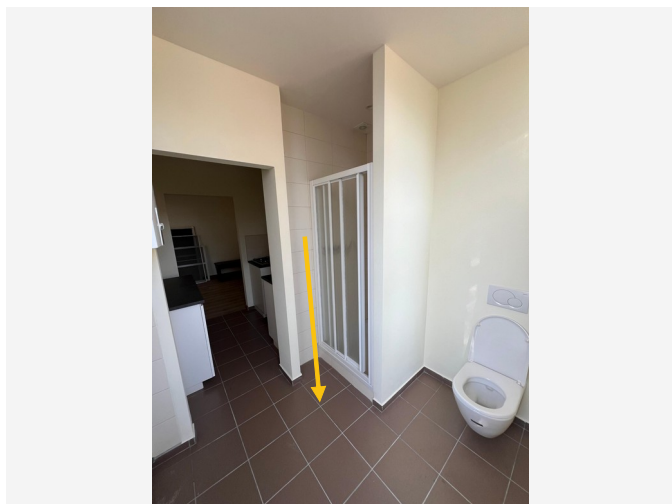
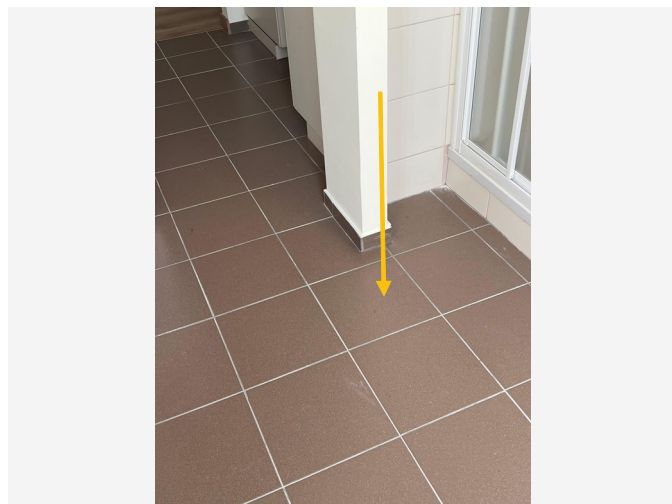
De geïnspecteerde vloerbekleding (tegels, hout, laminaat, beton) en plinten zijn niet-asbestverdacht. In het kader van het niet destructief onderzoek konden eventuele onderliggende lagen niet onderzocht worden.

| Basis voor advies | De asbestdeskundige beoordeelt het materiaal als niet-asbestverdacht. |

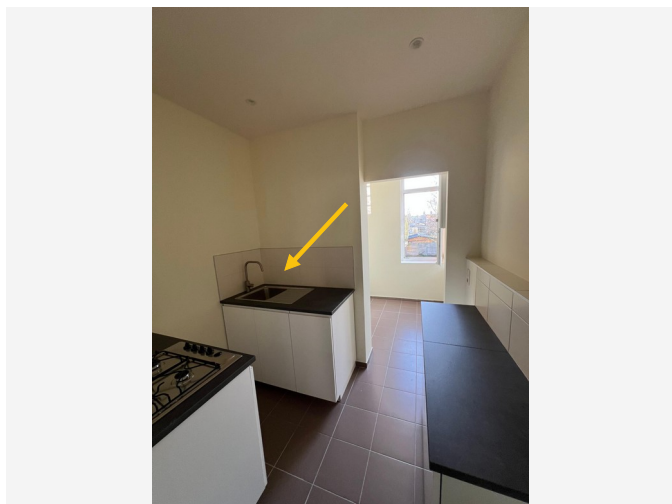
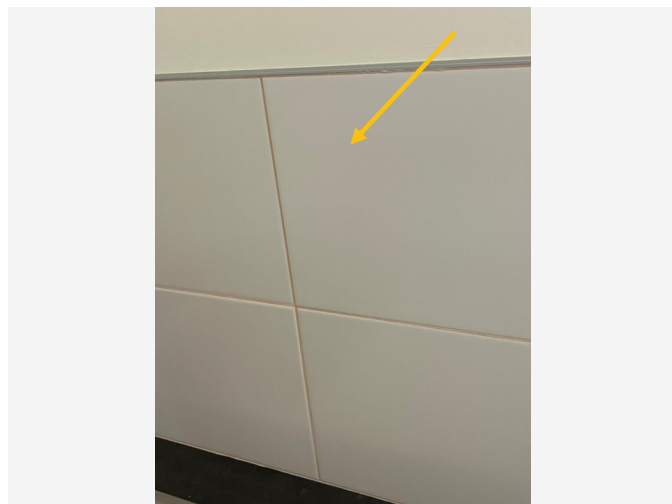
Binnenwanden in het toilet (GLV), in de keuken (1V) en in de badkamer (1V) afgewerkt met een intacte laag (faïence)tegels zonder zichtbare beschadigingen. Inspectie van de onderliggende lijmlaag is niet mogelijk zonder uitbreiding naar een destructief onderzoek.

| Basis voor advies | Beoordeling op basis van expertise, zonder een vaststelling door de asbestdeskundige. |

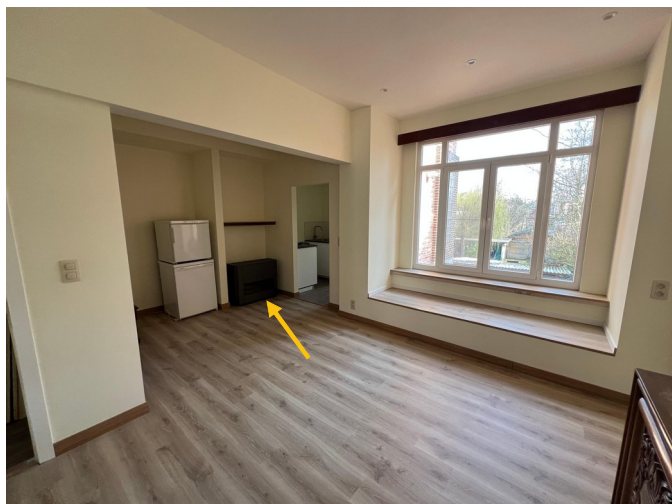
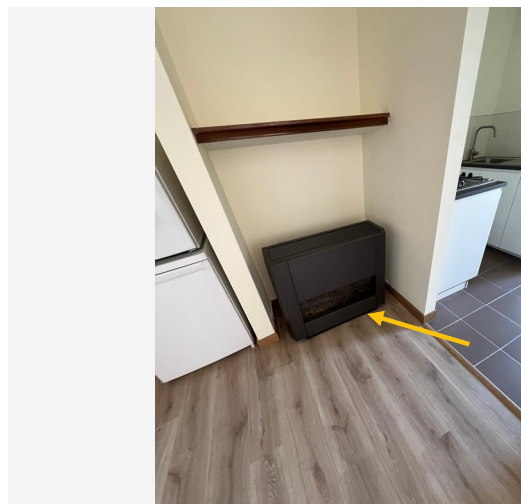
Uit de ketelkenplaten van de twee kachels DRU type Bremen 01 (op het gelijkvloers en op de eerste verdieping) kunnen we afleiden dat de respectievelijke productiejaar 2022 en 2019 betreffen. Omwille van het bouwjaar (na 2000) kunnen de toepassingen (dichtingen) in de toestellen als niet-asbestverdacht worden beschouwd.

| Basis voor advies | De asbestdeskundige beoordeelt het materiaal als niet-asbestverdacht. |

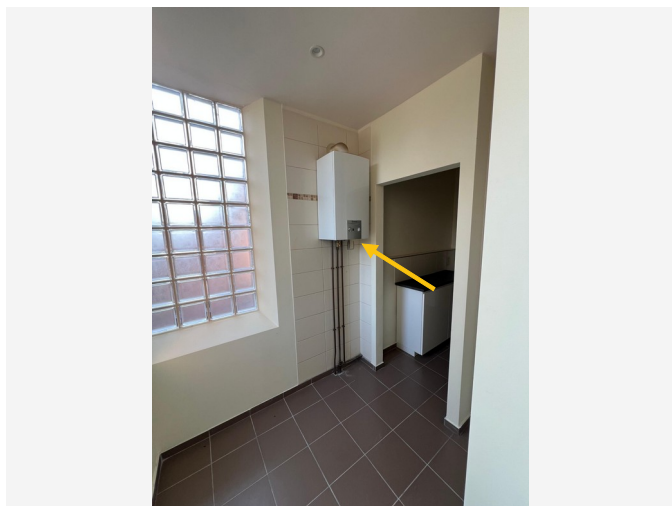
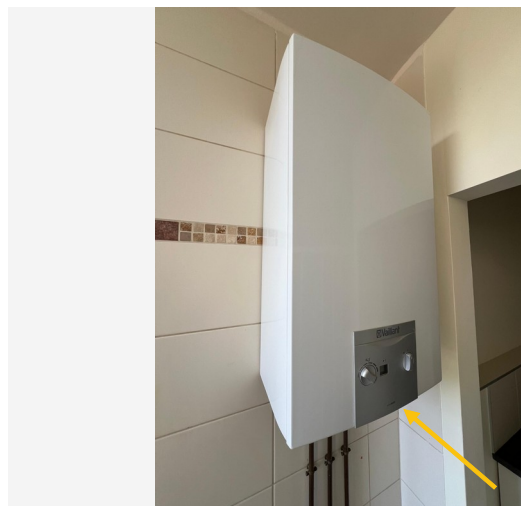
Uit de ketelkenplaat van de boiler Vaillant type TurboMAG 17-2/0 kunnen we afleiden dat het productiejaar 2009 betreft. Omwille van het bouwjaar (na 2000) kunnen de toepassingen (dichtingen) in het toestel als niet-asbestverdacht worden beschouwd.

| Basis voor advies | De asbestdeskundige beoordeelt het materiaal als niet-asbestverdacht. |

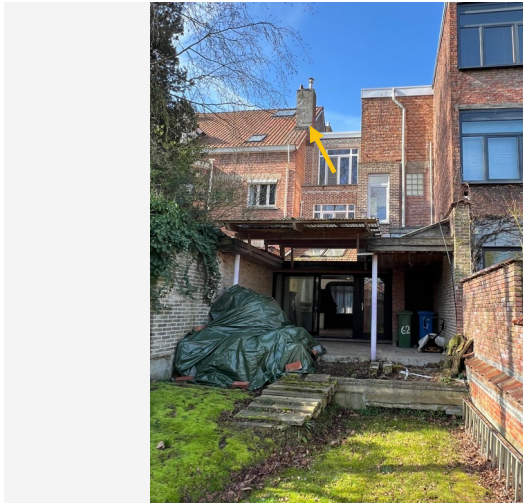
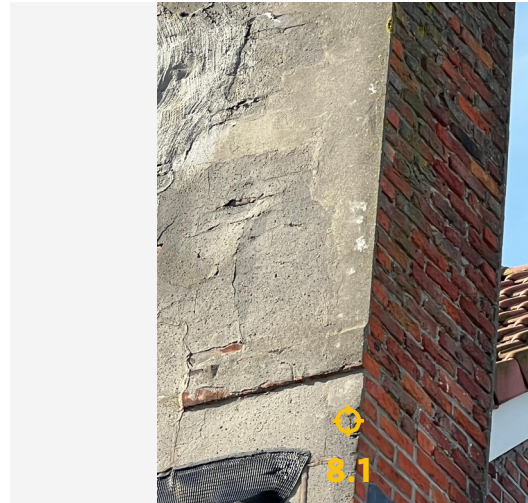
## Fiche 8: Cementering schouw

Geen asbest

| # | Type | Referentie | Resultaat |
|---|---|---|---|
| 8.1 | Mengmonster | MM06 | Geen asbest |

| Opmerking | De cementering aan de schouw werd op twee plaatsen bemonsterd op het deel dat toebehoort aan de woning. De twee stalen werden verdeeld in één mengmonster. De aangegeven hoeveelheden berusten op een zo nauwkeurig mogelijke inschatting en kunnen niet letterlijk overgenomen worden in het kader van een meetstaat voor eventuele werken. Hieraan kunnen geen rechten worden ontleend. |

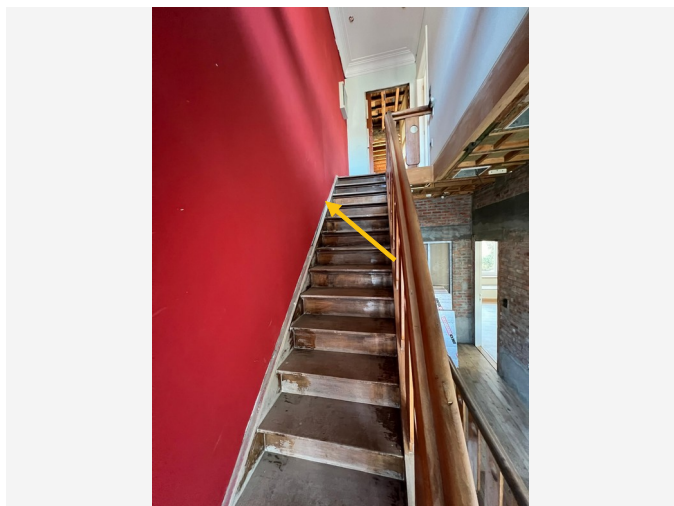
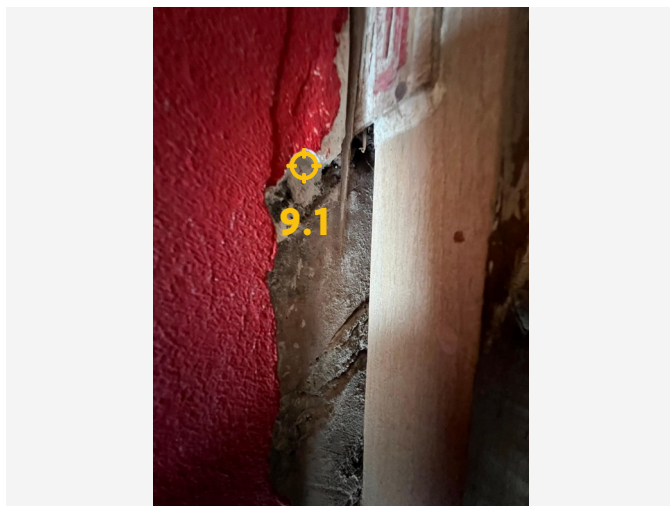
Geen asbest

| # | Type | Referentie | Resultaat |
|---|---|---|---|
| 9.1 | Mengmonster | MM03 | Geen asbest |

| Opmerking | Het pleisterwerk aan de wanden werd bemonsterd in de slaapkamer 1 (individuele ruimte), in de keuken op de eerste verdieping (natte ruimte) en in de traphal op de tweede verdieping. Er is geen stookruimte aanwezig in de woning (decentrale verwarming met kachels). De drie stalen werden verdeeld in één mengmonster. De aangegeven hoeveelheden berusten op een zo nauwkeurig mogelijke inschatting en kunnen niet letterlijk overgenomen worden in het kader van een meetstaat voor eventuele werken. Hieraan kunnen geen rechten worden ontleend. |

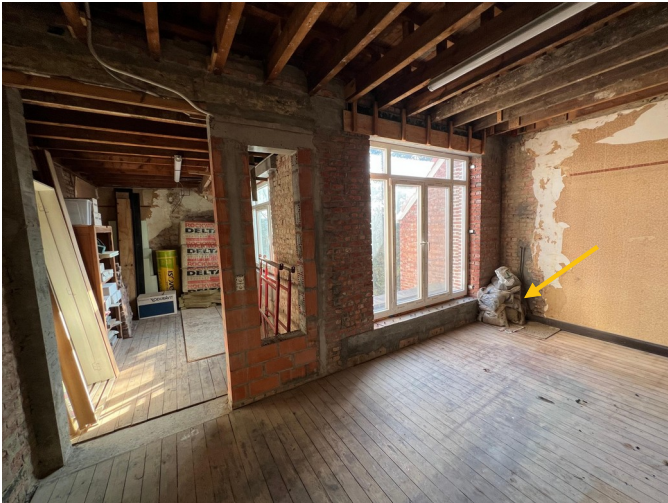
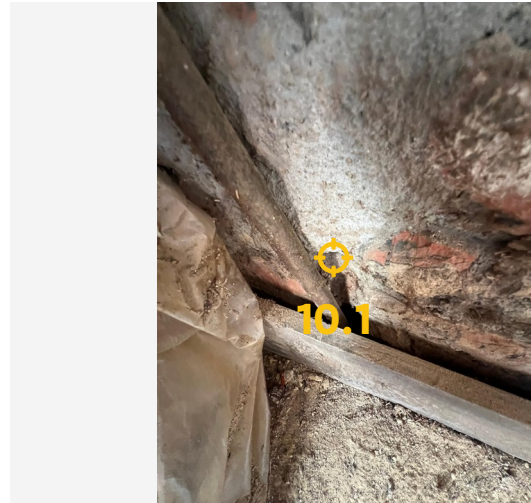
## Fiche 10: Cementering wanden 2V

Geen asbest

| # | Type | Referentie | Resultaat |
|---|---|---|---|
| 10.1 | Mengmonster | MM02 | Geen asbest |

| Opmerking | De wanden in het achterste deel van de tweede verdieping zijn deels bezet (pleisterwerk) en deels gecementeerd. De cementering werd op twee plaatsen bemonsterd telkens ter hoogte van een bestaande beschadiging. De twee stalen werden verdeeld in één mengmonster. De aangegeven hoeveelheden berusten op een zo nauwkeurig mogelijke inschatting en kunnen niet letterlijk overgenomen worden in het kader van een meetstaat voor eventuele werken. Hieraan kunnen geen rechten worden ontleend. |

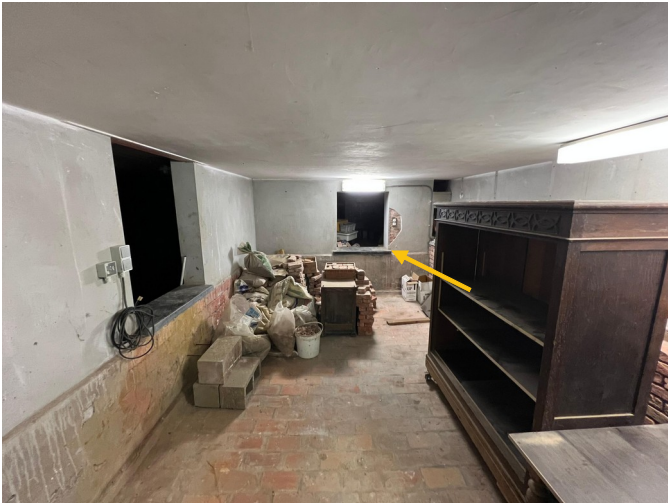
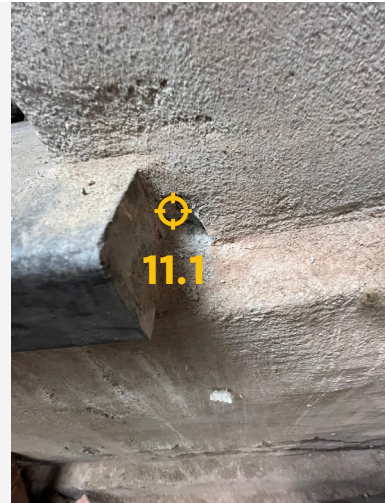
## Fiche 11: Cementering wanden kelder

Geen asbest

| # | Type | Referentie | Resultaat |
|---|---|---|---|
| 11.1 | Mengmonster | MM05 | Geen asbest |

| Opmerking | De cementering aan de kelderwanden werd op twee plaatsen bemonsterd telkens ter hoogte van een bestaande beschadiging. De twee stalen werden verdeeld in één mengmonster. De aangegeven hoeveelheden berusten op een zo nauwkeurig mogelijke opmeting en kunnen niet letterlijk overgenomen worden in het kader van een meetstaat voor eventuele werken. Hieraan kunnen geen rechten worden ontleend. |

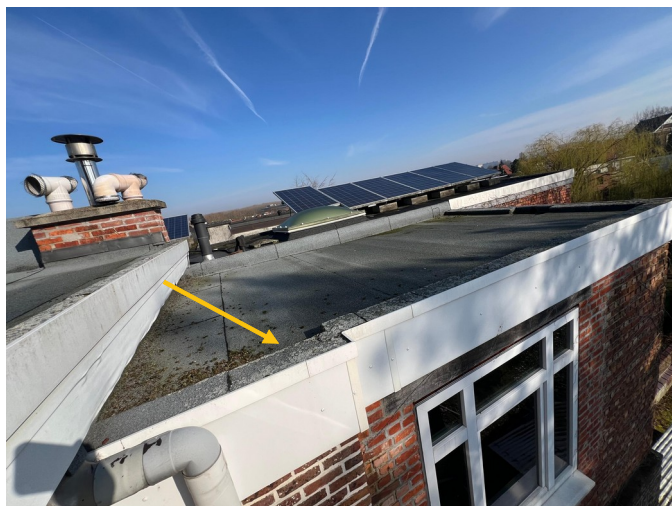
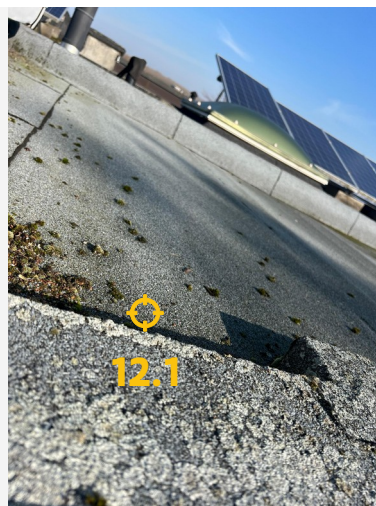
## Fiche 12: Roofing platte daken 2V + 1V

Geen asbest

| # | Type | Referentie | Resultaat |
|---|---|---|---|
| 12.1 | Puntmonster | PM01 | Geen asbest |

| Opmerking | De roofing op de platte daken van de eerste en de tweede verdieping werd op de tweede verdieping bemonsterd ter hoogte van de toplaag om structurele gevolgschade (lekkage) te vermijden. In het kader van het niet destructief onderzoek konden eventuele onderliggende lagen niet geïnspecteerd worden. De aangegeven hoeveelheden berusten op een zo nauwkeurig mogelijke opmeting en kunnen niet letterlijk overgenomen worden in het kader van een meetstaat voor eventuele werken. Hieraan kunnen geen rechten worden ontleend. |

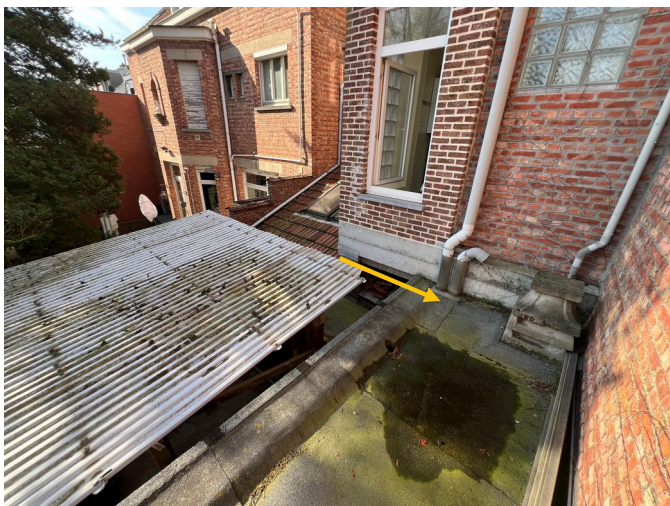
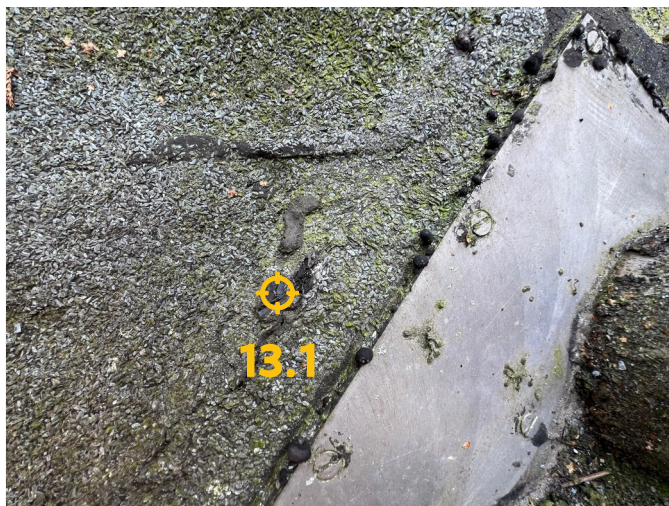
## Fiche 13: Roofing platte daken GLV

Geen asbest

| # | Type | Referentie | Resultaat |
|---|---|---|---|
| 13.1 | Puntmonster | PM04 | Geen asbest |

| Opmerking | De roofing op het plat dak van het gelijkvloers werd bemonsterd ter hoogte van de toplaag om structurele gevolgschade (lekkage) te vermijden. In het kader van het niet destructief onderzoek konden eventuele onderliggende lagen niet geïnspecteerd worden. De aangegeven hoeveelheden berusten op een zo nauwkeurig mogelijke opmeting en kunnen niet letterlijk overgenomen worden in het kader van een meetstaat voor eventuele werken. Hieraan kunnen geen rechten worden ontleend. |

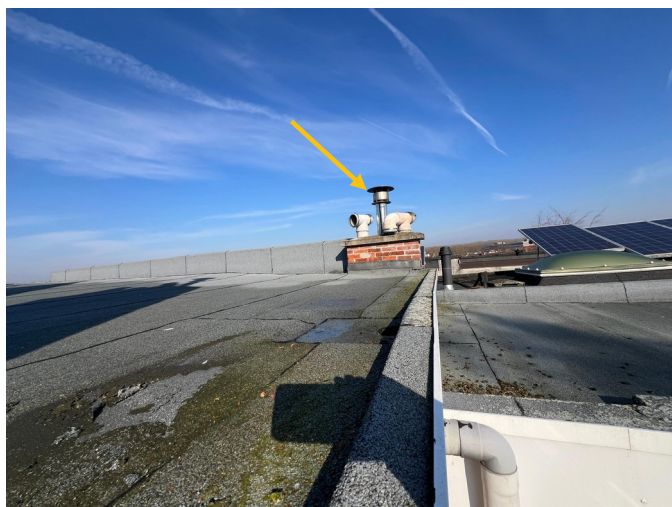
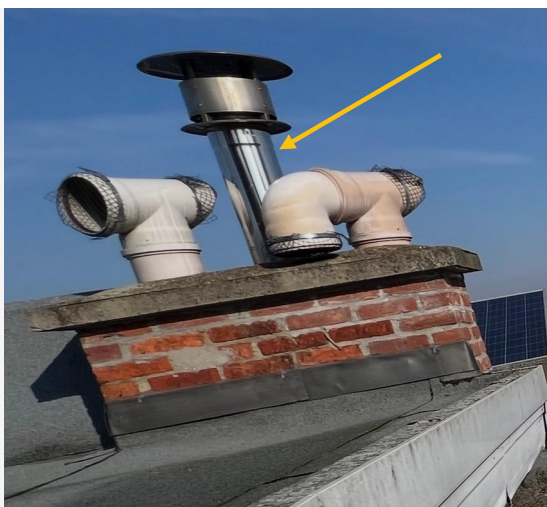
### Fiche 14: Materialen van rookgaskanalen

| Beschrijving | Notitie | Terug te vinden op plannen |
|---|---|---|
| Fiche 14: Materialen van rookgaskanalen | De vastgestelde rookgaskanalen in het inspectiegebied zijn niet-asbestverdacht voor wat betreft het zichtbare gedeelte. In het kader van het niet destructief onderzoek konden eventuele onderliggende elementen niet geïnspecteerd worden. | - |

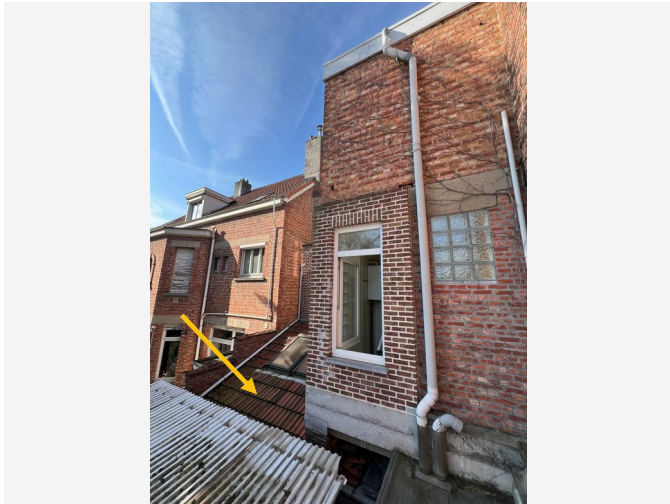
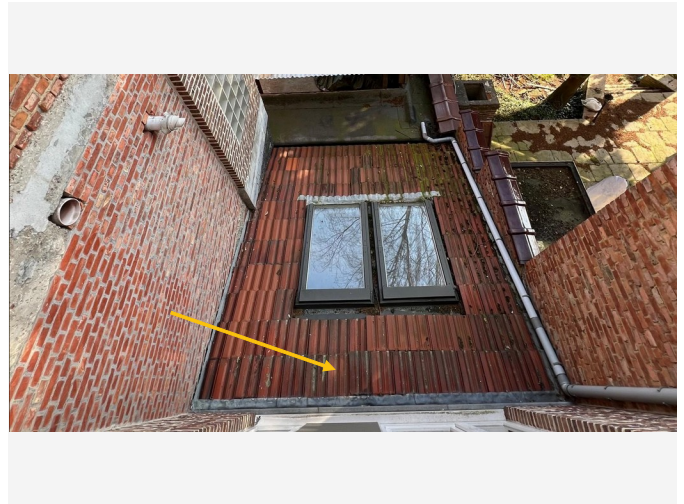
## Fiche 15: Dakbedekking hellend dak

| Beschrijving | Notitie | Terug te vinden op plannen |
|---|---|---|
| Fiche 15: Dakbedekking hellend dak | De dakbedekking van het hellend dak boven de keuken bestaat uit niet-asbestverdachte dakpannen (gebakken klei). | - |

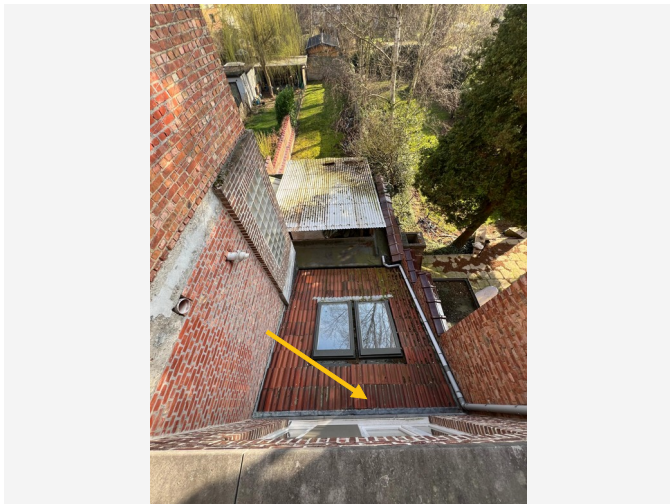
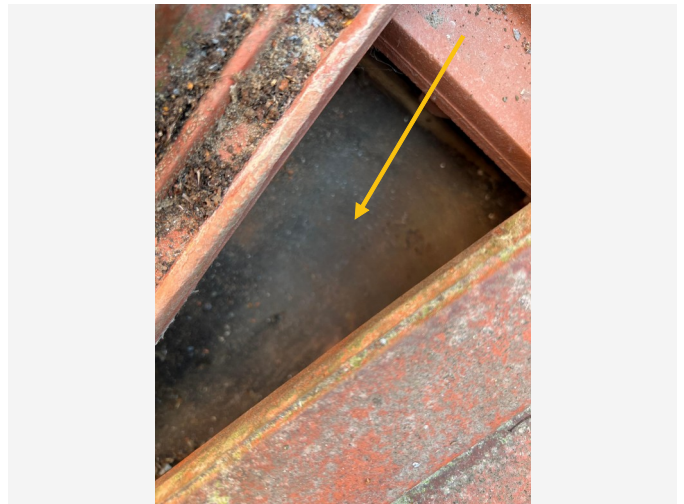
## Fiche 16: Materialen onder de dakbedekking

| Beschrijving | Notitie | Terug te vinden op plannen |
|---|---|---|
| Fiche 16: Materialen onder de dakbedekking | Tijdens de inspectie naar een mogelijk asbestverdacht onderdak stellen wij bij het optillen van een aantal dakpannen vast dat er geen asbestverdacht onderdak werd geplaatst. De dakpannen werden op één plaats opgetild. | - |

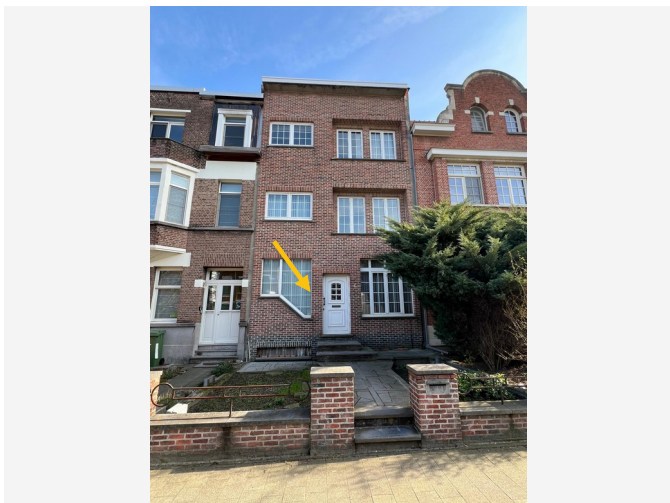
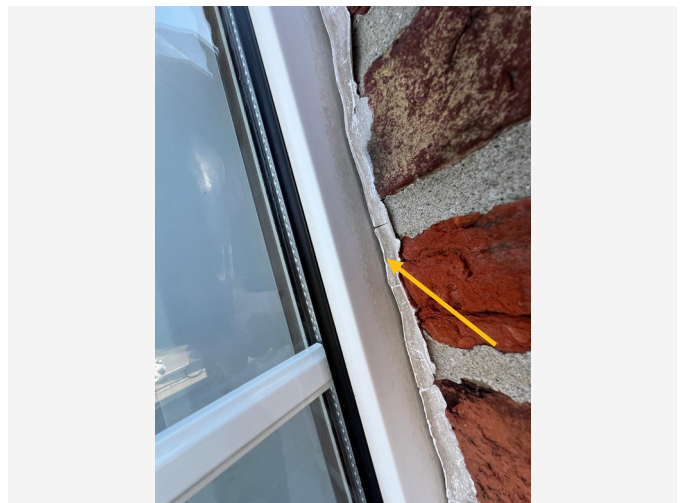
## Fiche 17: Afdichtingsmateriaal aan schrijnwerk

| Beschrijving | Notitie | Terug te vinden op plannen |
|---|---|---|
| Fiche 17: Afdichtingsmateriaal aan schrijnwerk | Geen verdachte mastieken waar te nemen tijdens de inspectie naar de afdichting van het schrijnwerk. In het kader van het niet destructief onderzoek konden eventuele onderliggende lagen niet geïnspecteerd worden. | - |
