# Asbestinventarisatattest

Meetjeslandstraat 38, 2660 Antwerpen

Attestnummer : 20260203-000411.000

Uitgegeven op : 03.02.2026

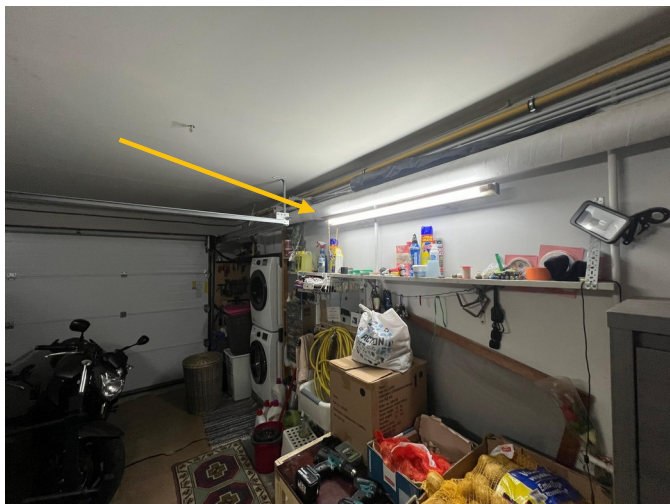
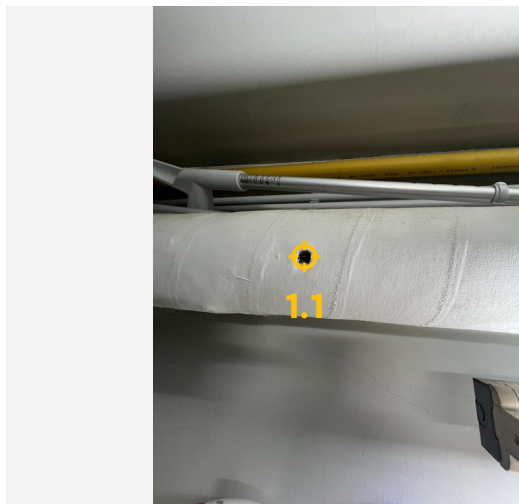
| Eindbeoordeling materiaalrisico | Hoog materiaalrisico en/of hoge kans op vezelvrijgave |

| Gebondenheid | Categorie 2: niet-hechtgebonden met matrix |
| Asbestsoort (vezeltype) | Crocidoliet aanwezig |
| Asbestconcentratie | Hoog ( $\geq 50\%$ ) |
| Toestand van het materiaal | Licht beschadigd, licht verweerd. Intact calciumsilicaatmateriaal of categorie III 'gebondenheid' |

| # | Type | Referentie | Resultaat |
|---|---|---|---|
| 1.1 | Mengmonster | MM04 | Chrysotiel, Crocidoliet, Amosiet |
| 1.2 | Mengmonster | MM05 | Chrysotiel, Amosiet |

| Opmerking | De asbestverdachte thermische leidingisolatie in gips die zich in de stookruimte en in de garage bevindt werd bemonsterd op drie plaatsen aan de bochten en op drie plaatsen aan de rechte stukken. De respectievelijke stalen werden telkens verdeeld in één mengmonster (1 mengmonster voor de bochten (MM05) en 1 mengmonster voor de rechte stukken (MM04)). De aangegeven hoeveelheden berusten op een zo nauwkeurig mogelijke opmeting en kunnen niet letterlijk overgenomen worden in het kader van een meetstaat voor eventuele werken. Hieraan kunnen geen rechten worden ontleend. |

**Dringend verwijderen**

- Verwijder dit asbestmateriaal zo snel mogelijk. Volg de toestand goed op.

- Hermetische zone (erkend asbestverwijderaar)  
Deze toepassing kan enkel door een erkende asbestverwijderaar via de methodiek van hermetische zone verwijderd worden omdat verwijdering via de methodiek van eenvoudige handelingen en/of couveusezakmethode niet mogelijk is; en er automatisch een verhoogd risico op vrijgave van asbestvezels (max. concentratie 0,01 vezels/cm - CODEX Art. VI.3-54) ontstaat. (Bron: CODEX - Art. VI.3-61.- par 1.)

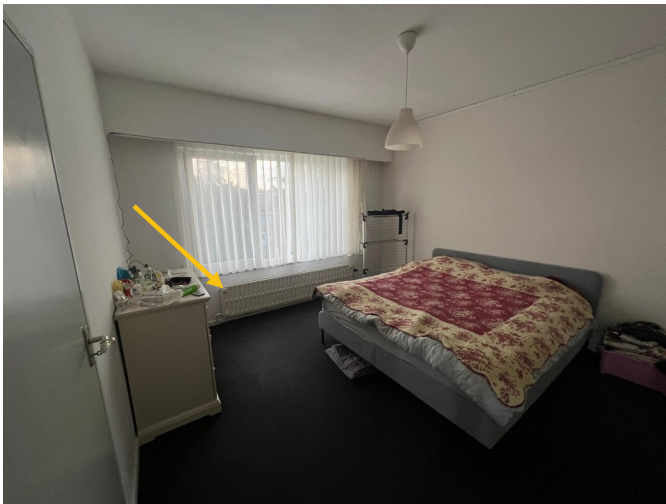
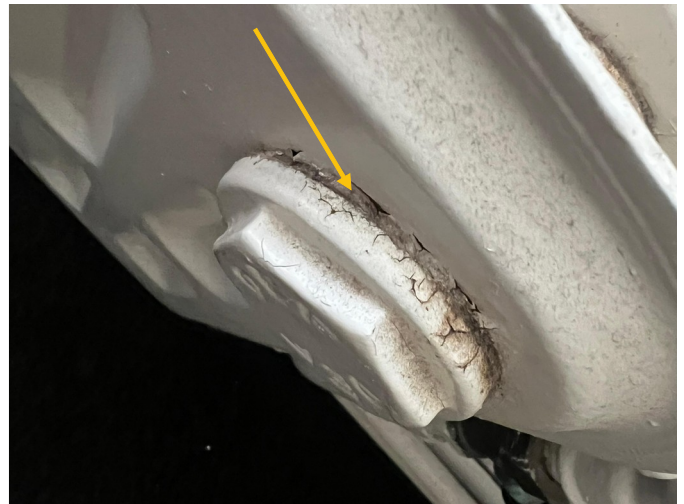
| Opmerking | <p>In de woning staan 9 oude radiatoren van het type DEF opgesteld. De radiatoren bestaan uit samengeperste elementen. Ter hoogte van de bevestigingsdoppen zijn er duidelijk asbestverdachte pakkingen waar te nemen. Geen staalname mogelijk vanwege het risico op grotere dan door de monstername inherente schade. De aangegeven hoeveelheden berusten op een ruwe inschatting en kunnen niet letterlijk overgenomen worden in het kader van een meetstaat voor eventuele werken. Hieraan kunnen geen rechten worden ontleend.</p> |

Verwijderen

- Zorg voor een veilig beheer. Vermijd het beschadigen van het asbestmateriaal. Controleer de toestand jaarlijks op wijzigingen.
- Voer bijkomende staalname(s) uit.

- Eenvoudige handelingen: mag via doe-het-zelf of door werknemer(s) met opleidingsattest eenvoudige handelingen  
Deze toepassing kan door een aannemer die over een opleidingsattest eenvoudige handelingen beschikt of door een particulier (doe-het-zelf), verwijderd worden indien er geen verhoogd risico op vrijgave van asbestvezels (max. concentratie 0,01 vezels/cm<sup>3</sup> - CODEX Art. VI.3-54) ontstaat en de toepassing voorafgaand wordt gefixeerd/bevochtigd; de individuele elementen zonder machinale werktuigen (boormachine, slijpschijf, hogedrukreiniger,...) en zonder breken of gooien een voor een losgemaakt worden; en ten slotte dubbel en luchtdicht verpakt weggevoerd worden naar een geregistreerd asbestinzamelaar of via een erkende asbestverwijderaar. (In het recyclagepark kan je niet terecht met niet-hechtgebonden asbest)

De radiatoren moeten in hun geheel worden verwijderd (zonder demonteren) zodat de toepassingen (pakkingen) niet verder beschadigd of vergruist raken.

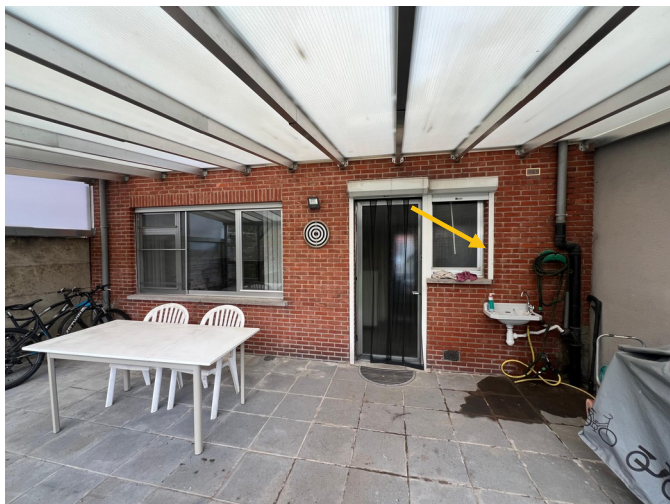
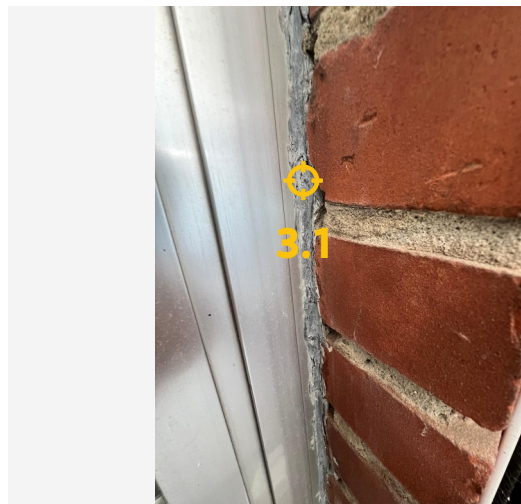
| Opmerking | De pasta-achtige mastiek tussen de muur en de aluminium raamkozijnen werd bemonsterd ter hoogte van het raam van de stookruimte. De aangegeven hoeveelheden berusten op een ruwe inschatting en kunnen niet letterlijk overgenomen worden in het kader van een meetstaat voor eventuele werken. Hieraan kunnen geen rechten worden ontleend. |

- Eenvoudige handelingen: mag via doe-het-zelf of door werknemer(s) met opleidingsattest eenvoudige handelingen  
Deze toepassing kan door een aannemer die over een opleidingsattest eenvoudige handelingen beschikt of door een particulier (doe-het-zelf), verwijderd worden indien er geen verhoogd risico op vrijgave van asbestvezels (max. concentratie 0,01 vezels/cm<sup>3</sup> - CODEX Art. VI.3-54) ontstaat en de toepassing voorafgaand wordt gefixeerd/bevochtigd; de individuele elementen zonder machinale werktuigen (boormachine, slijpschijf, hogedrukreiniger,...) en zonder breken of gooien een voor een losgemaakt worden; en ten slotte dubbel en luchtdicht verpakt weggevoerd worden naar een erkend afvalpunt (recyclagepark).

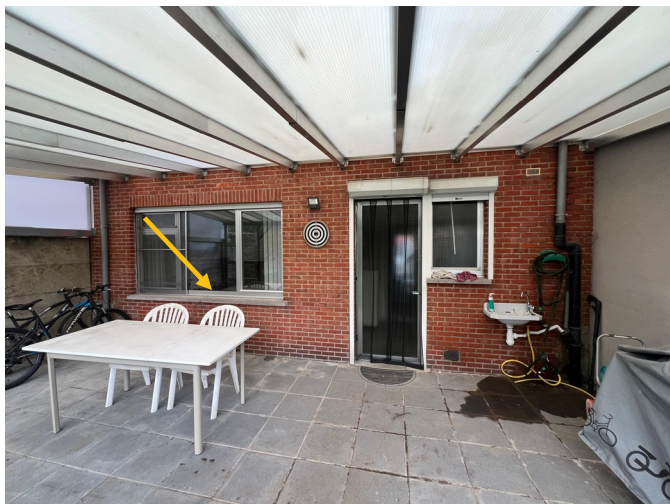
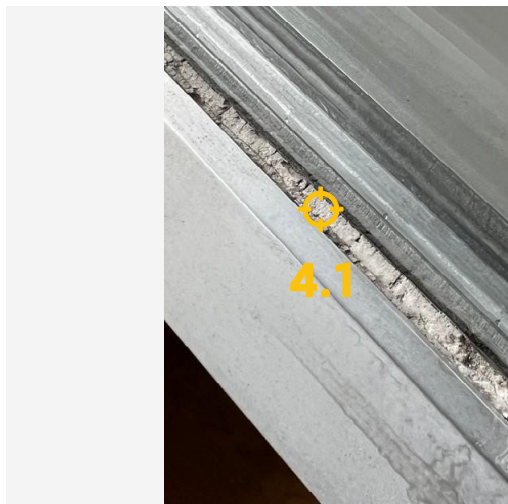
| Opmerking | De oude harde mastiek tussen de beglazing en de aluminium raamkozijnen werd bemonsterd ter hoogte van het raam van het salon op het gelijkvloers. De aangegeven hoeveelheden berusten op een ruwe inschatting en kunnen niet letterlijk overgenomen worden in het kader van een meetstaat voor eventuele werken. Hieraan kunnen geen rechten worden ontleend. |

- Eenvoudige handelingen: mag via doe-het-zelf of door werknemer(s) met opleidingsattest eenvoudige handelingen  
Deze toepassing kan door een aannemer die over een opleidingsattest eenvoudige handelingen beschikt of door een particulier (doe-het-zelf), verwijderd worden indien er geen verhoogd risico op vrijgave van asbestvezels (max. concentratie 0,01 vezels/cm<sup>3</sup> - CODEX Art. VI.3-54) ontstaat en de toepassing voorafgaand wordt gefixeerd/bevochtigd; de individuele elementen zonder machinale werktuigen (boormachine, slijpschijf, hogedrukreiniger,...) en zonder breken of gooien een voor een losgemaakt worden; en ten slotte dubbel en luchtdicht verpakt weggevoerd worden naar een erkend afvalpunt (recyclagepark).

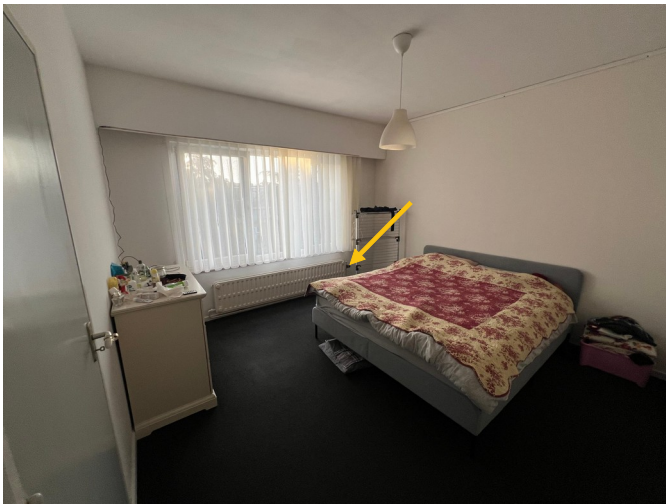
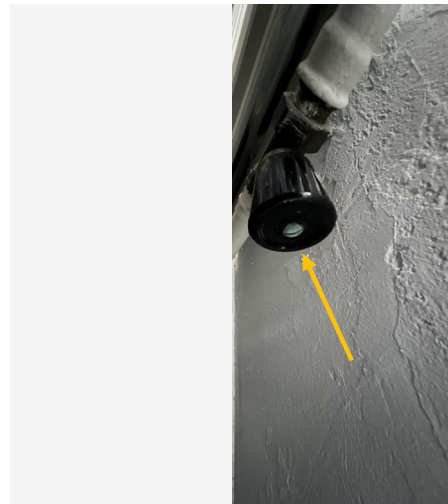
| Opmerking | <p>Op verschillende oude radiatoren in de woning hangen radiatorknoppen die bakeliet kunnen bevatten. Geen staalname mogelijk vanwege het risico op grotere dan door de monstername inherente schade. De aangegeven hoeveelheden berusten op een ruwe inschatting en kunnen niet letterlijk overgenomen worden in het kader van een meetstaat voor eventuele werken. Hieraan kunnen geen rechten worden ontleend.</p> |

- Eenvoudige handelingen: mag via doe-het-zelf of door werknemer(s) met opleidingsattest eenvoudige handelingen  
Deze toepassing kan door een aannemer die over een opleidingsattest eenvoudige handelingen beschikt of door een particulier (doe-het-zelf), verwijderd worden indien er geen verhoogd risico op vrijgave van asbestvezels (max. concentratie 0,01 vezels/cm<sup>3</sup> - CODEX Art. VI.3-54) ontstaat en de toepassing voorafgaand wordt gefixeerd/bevochtigd; de individuele elementen zonder machinale werktuigen (boormachine, slijpschijf, hogedrukreiniger,...) en zonder breken of gooien een voor een losgemaakt worden; en ten slotte dubbel en luchtdicht verpakt weggevoerd worden naar een erkend afvalpunt (recyclagepark).

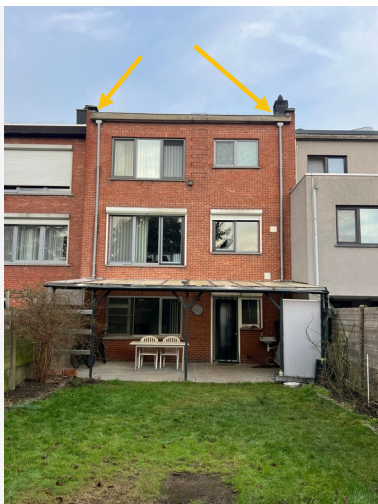
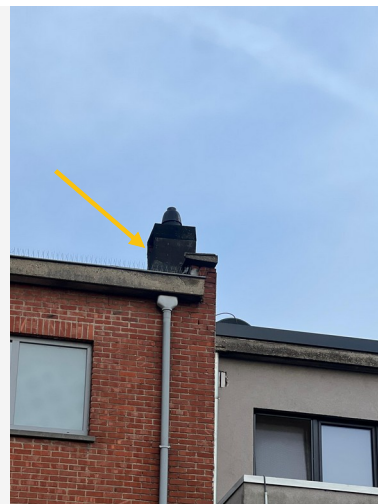
| Opmerking | <p>Aan de achterzijde van de woning kunnen we aan de zijkant en ter hoogte van de schouw roofing vaststellen als dakafdichting. Dit materiaal bevindt zich hoger dan 3,50 meter te rekenen vanaf een vaste en veilige ondergrond waardoor het overeenkomstig het inspectieprotocol als fysiek niet bereikbaar wordt beschouwd. Deze toestand kan op korte termijn redelijkerwijs (termijn/kostprijs) niet verholpen worden. Laat dit onderzoeken bij eventuele werken. De aangegeven hoeveelheden berusten op een zo nauwkeurig mogelijke opmeting en kunnen niet letterlijk overgenomen worden in het kader van een meetstaat voor eventuele werken. Hieraan kunnen geen rechten worden ontleend.</p> |

- Eenvoudige handelingen: mag via doe-het-zelf of door werknemer(s) met opleidingsattest eenvoudige handelingen  
Deze toepassing kan door een aannemer die over een opleidingsattest eenvoudige handelingen beschikt of door een particulier (doe-het-zelf), verwijderd worden indien er geen verhoogd risico op vrijgave van asbestvezels (max. concentratie 0,01 vezels/cm<sup>3</sup> - CODEX Art. VI.3-54) ontstaat en de toepassing voorafgaand wordt gefixeerd/bevochtigd; de individuele elementen zonder machinale werktuigen (boormachine, slijpschijf, hogedrukreiniger,...) en zonder breken of gooien een voor een losgemaakt worden; en ten slotte dubbel en luchtdicht verpakt weggevoerd worden naar een erkend afvalpunt (recyclagepark).

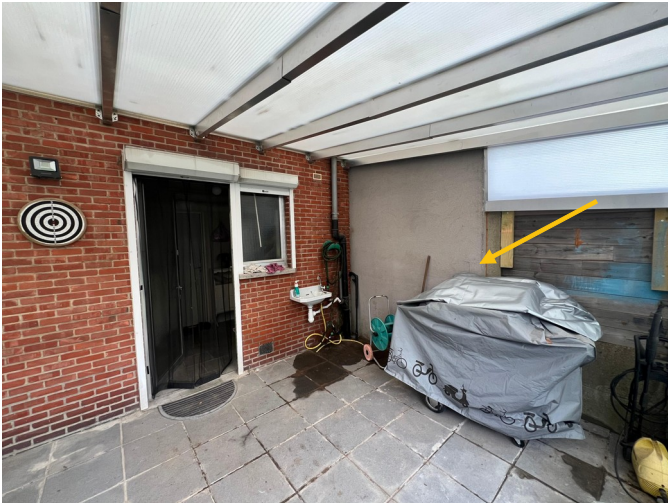
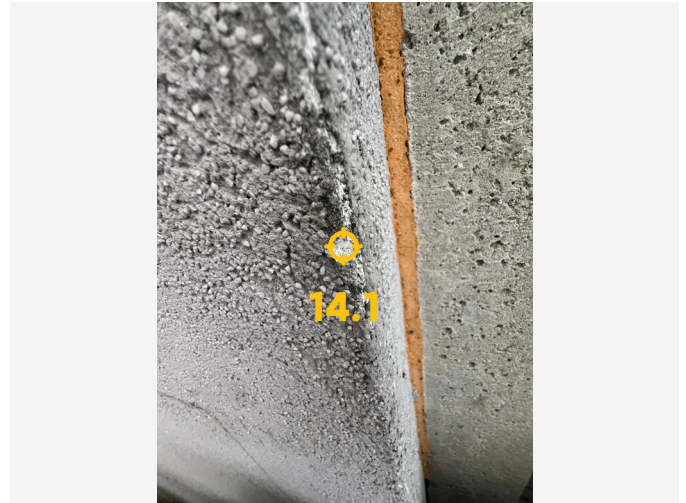
## Fiche 14: Crepi tuinmuur

Geen asbest

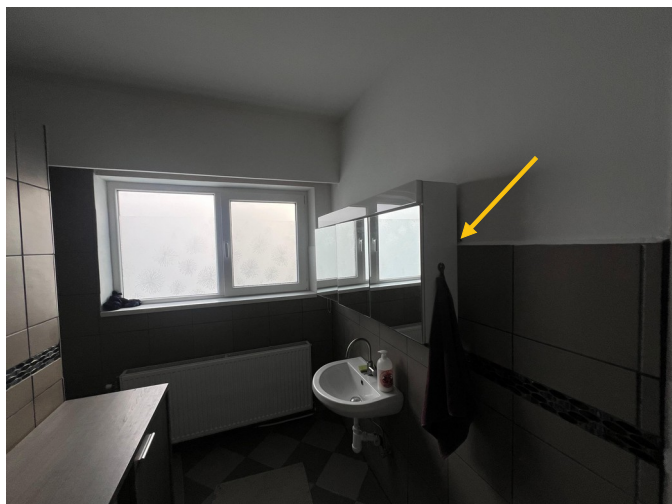
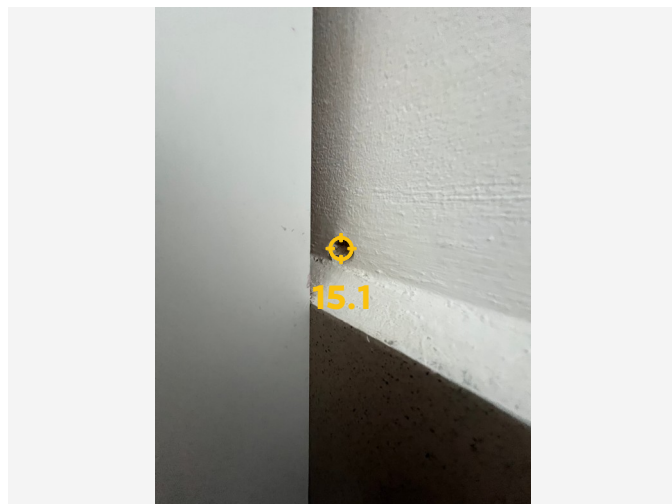
## Fiche 15: Pleisterwerk wanden

Geen asbest

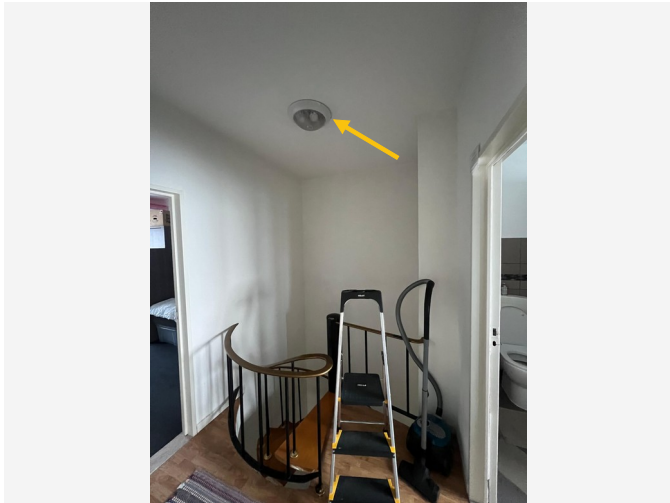
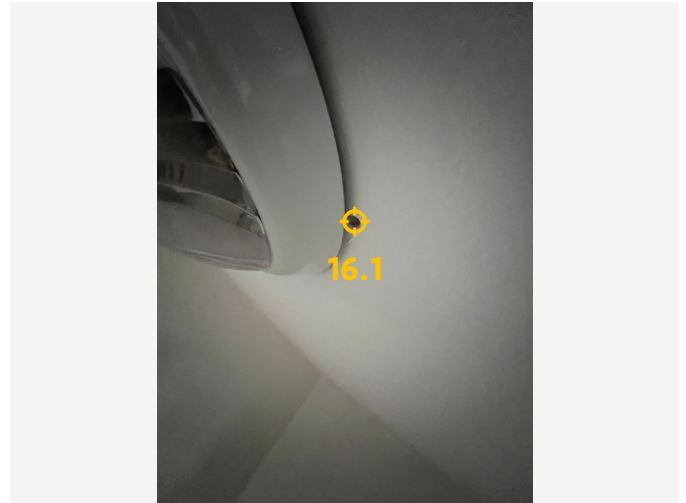
## Fiche 16: Pleisterwerk plafonds

Geen asbest

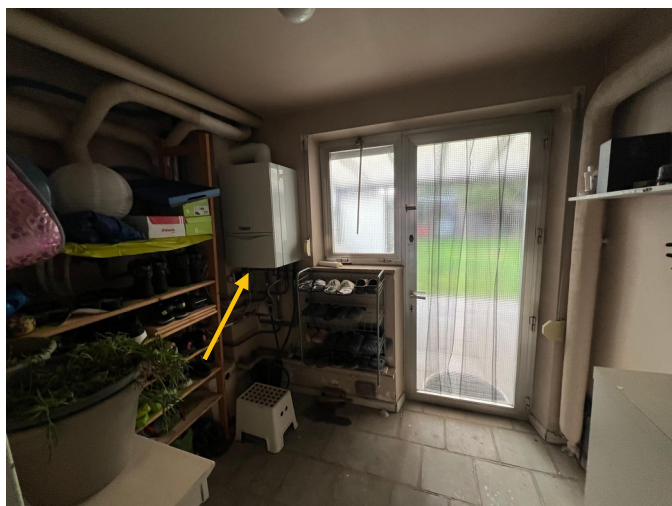
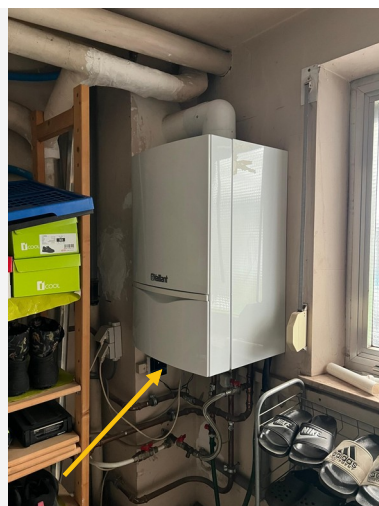
## Fiche 19: Materialen aan de stookketel

| Beschrijving | Notitie | Terug te vinden op plannen |
|---|---|---|
| Fiche 19: Materialen aan de stookketel | Uit de ketelkenplaat van de ketel Vaillant Ecotec Plus VC BE 376/3-5 kunnen we afleiden dat het productiejaar 2012 betreft. Omwille van het bouwjaar (na 2000) kunnen de toepassingen (dichtingen) in het toestel als niet-asbestverdacht worden beschouwd. Ook rond de stookketel bevinden zich geen asbestverdachte materialen. | - |
