# Asbestinventarisatetest

Klaverbladdreef 2/402, 2660 Antwerpen

Attestnummer : **20260218-000209.000**

Uitgegeven op : **18.02.2026**

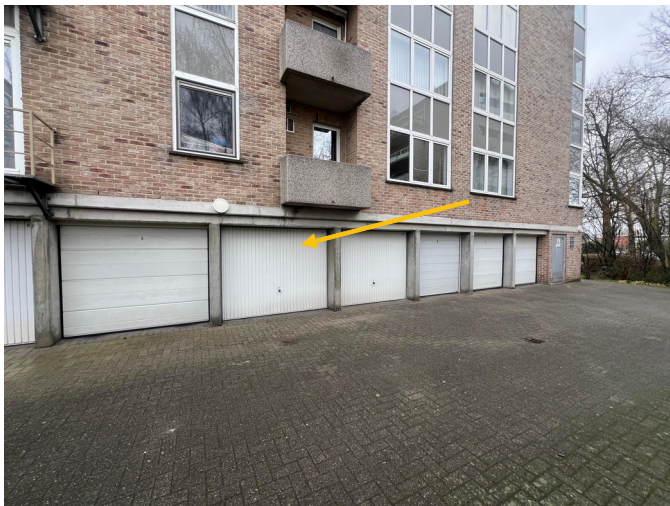
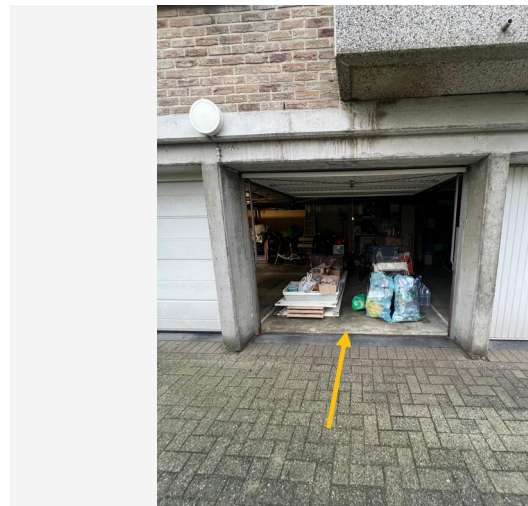
De garagestaanplaats 6 hoort bij het appartement bus 402 en bevat geen asbestverdachte toepassingen.

| Basis voor advies | De asbestdeskundige beoordeelt het materiaal als niet-asbestverdacht. |

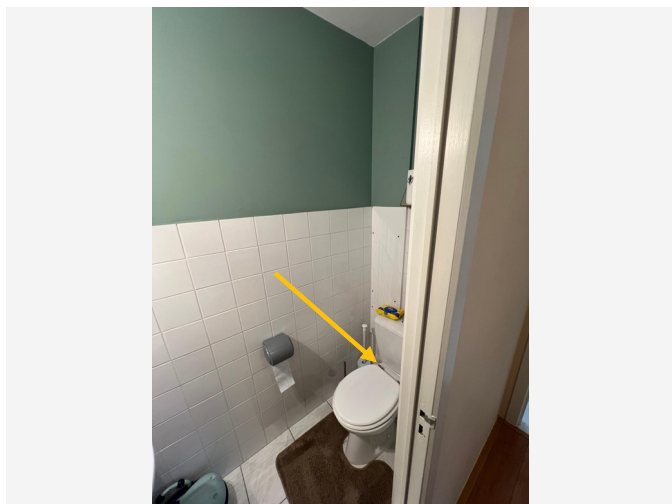
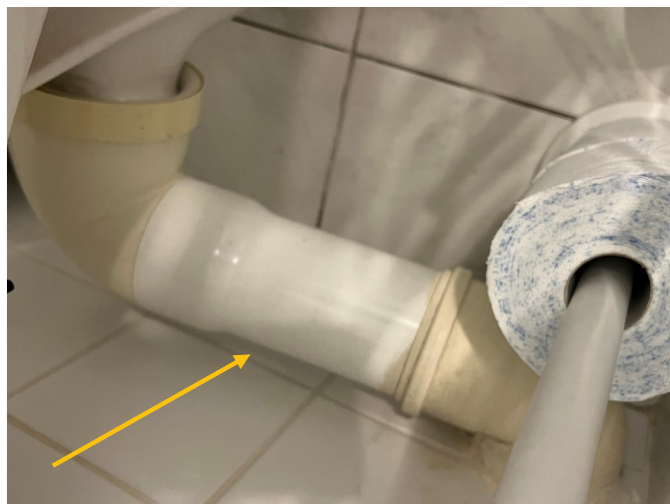
De afvoer van het toilet is niet-asbestverdacht voor wat betreft het zichtbare gedeelte. In het kader van het niet destructief onderzoek konden eventuele onder- of bovenliggende elementen niet geïnspecteerd worden.

| Basis voor advies | De asbestdeskundige beoordeelt het materiaal als niet-asbestverdacht. |

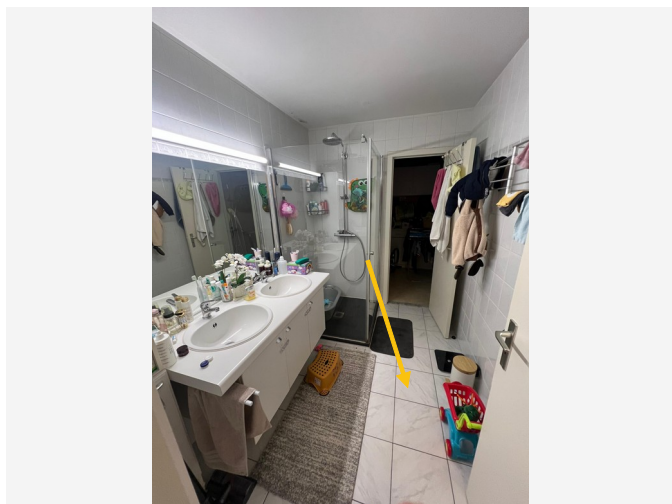
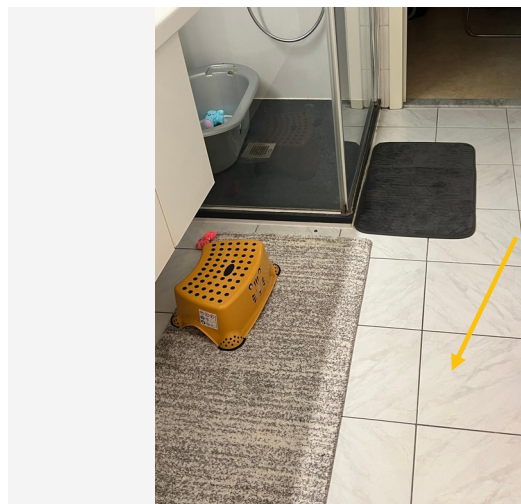
In de hal, in de leefruimte en in de slaapkamers ligt laminaat. In de keuken en in de berging ligt een flexibel vloerzeil. In de inkomhal, in het toilet en in de badkamer zijn tegels geplaatst. Al deze toepassingen zijn niet-asbestverdacht. In het kader van het niet destructief onderzoek konden eventuele onderliggende lagen niet geïnspecteerd worden.

| Basis voor advies | De asbestdeskundige beoordeelt het materiaal als niet-asbestverdacht. |

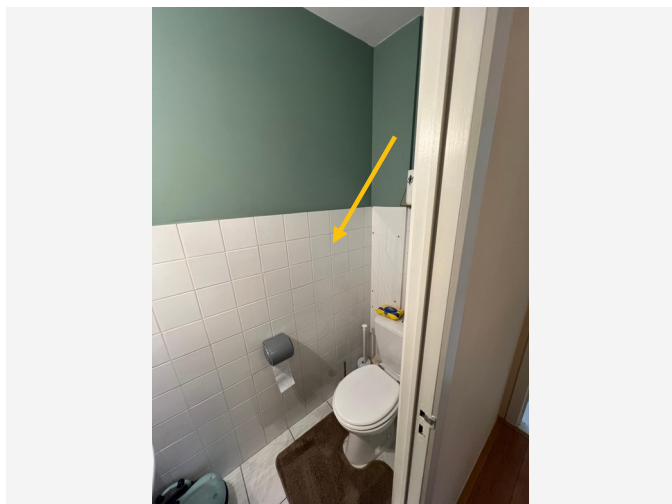
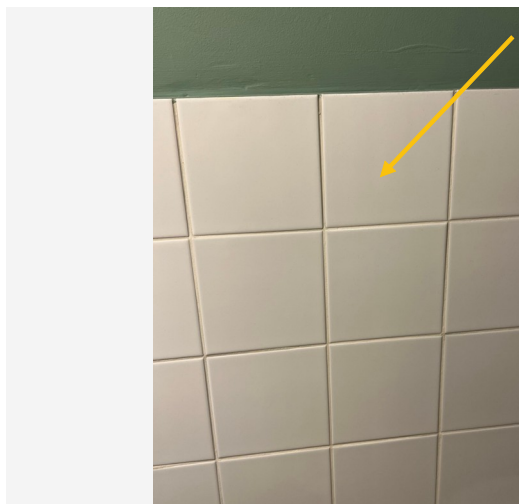
Binnenwanden in het toilet en in de badkamer afgewerkt met een intacte laag faiencetegels zonder zichtbare beschadigingen. Inspectie van de onderliggende lijmlaag is niet mogelijk zonder uitbreiding naar een destructief onderzoek.

| Basis voor advies | Beoordeling op basis van expertise, zonder een vaststelling door de asbestdeskundige. |

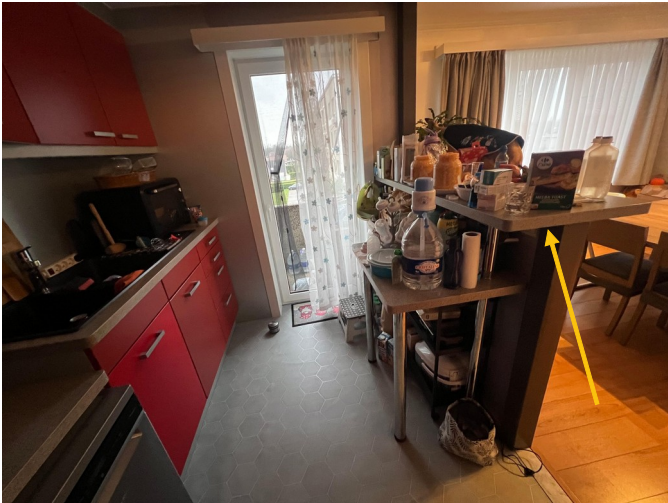
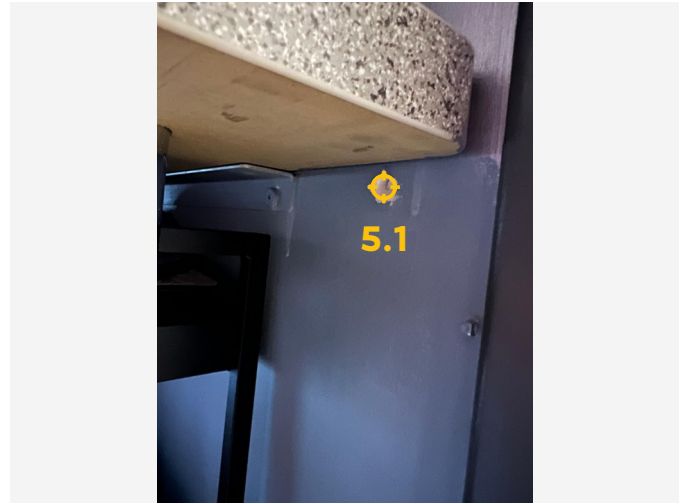
## Fiche 5: Pleisterwerk wanden

## Conclusie

Geen asbest

| # | Type | Referentie | Resultaat |
|---|---|---|---|
| 5.1 | Mengmonster | MM02 | Geen asbest |

| Opmerking | Het pleisterwerk aan de wanden werd bemonsterd in de slaapkamer 2 (individuele ruimte) en in de keuken (natte ruimte). Er is geen trappenhall noch een stookruimte aanwezig in het appartement. De twee stalen werden verdeeld in één mengmonster. De aangegeven hoeveelheden berusten op een zo nauwkeurig mogelijke inschatting en kunnen niet letterlijk overgenomen worden in het kader van een meetstaat voor eventuele werken. Hieraan kunnen geen rechten worden ontleend. |

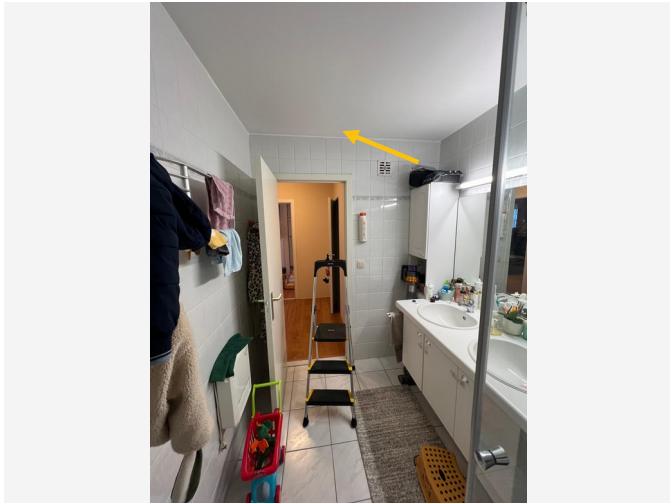
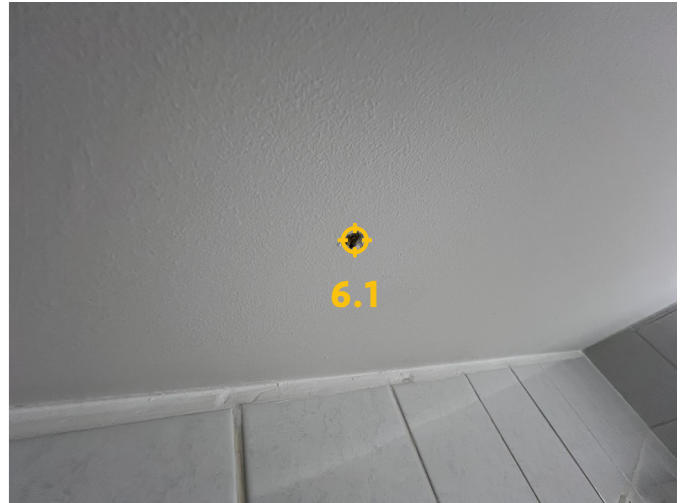
## Fiche 6: Pleisterwerk plafonds

### Conclusie

Geen asbest

| # | Type | Referentie | Resultaat |
|---|---|---|---|
| 6.1 | Mengmonster | MM01 | Geen asbest |

| Opmerking | Het pleisterwerk aan de plafonds werd bemonsterd in de slaapkamer 2 (individuele ruimte) ter hoogte van een bestaande beschadiging en in de badkamer (natte ruimte). Er is geen trappenhal noch een stookruimte aanwezig in het appartement. De twee stalen werden verdeeld in één mengmonster. De aangegeven hoeveelheden berusten op een zo nauwkeurig mogelijke opmeting en kunnen niet letterlijk overgenomen worden in het kader van een meetstaat voor eventuele werken. Hieraan kunnen geen rechten worden ontleend. |

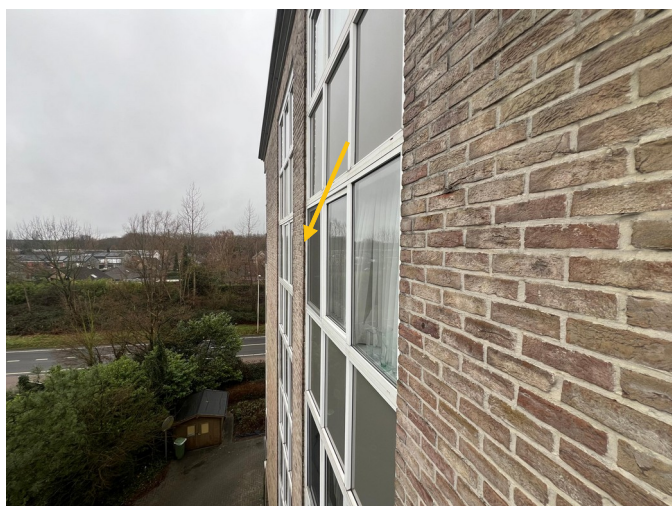
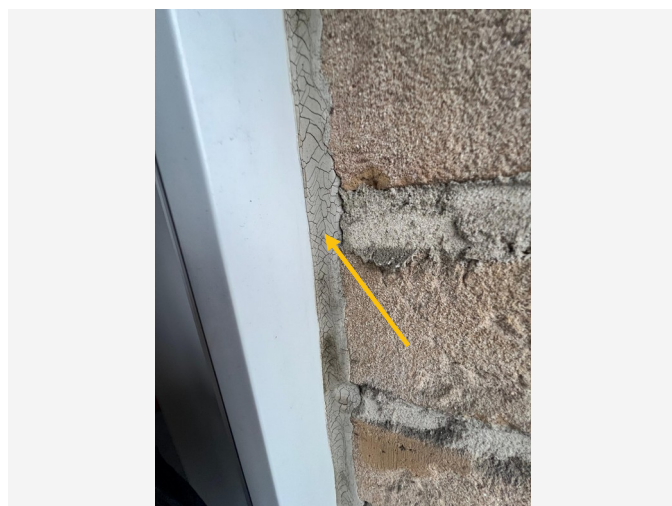
### Fiche 7: Afdichtingsmateriaal aan schrijnwerk

| Beschrijving | Notitie | Terug te vinden op plannen |
|---|---|---|
| Fiche 7: Afdichtingsmateriaal aan schrijnwerk | Geen verdachte mastieken waar te nemen tijdens de inspectie naar de afdichting van het schrijnwerk. In het kader van het niet destructief onderzoek konden eventuele onderliggende lagen niet geïnspecteerd worden. | - |
