# Asbestinventarisatattest

Van den Hautelei 216/301, 2100 Antwerpen

Attestnummer : 20260319-000294.000

| Zone 1: Appartement bus 301..... | 6 |

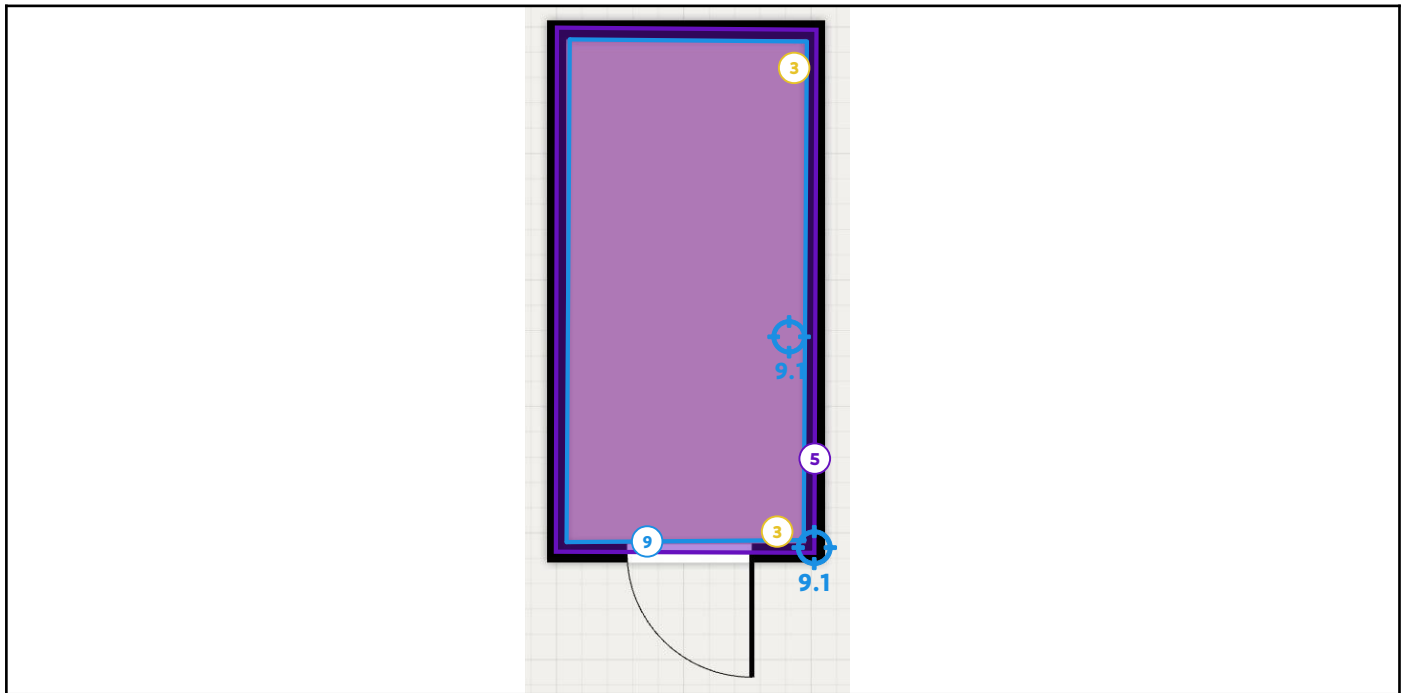
## Plan 1.1: Kelderberging 7: bakeliet-cementering

| Beschrijving | Type | Actie |
|---|---|---|
| 3. Bakeliet | Asbestmateriaal | Zorgvuldig beheren |

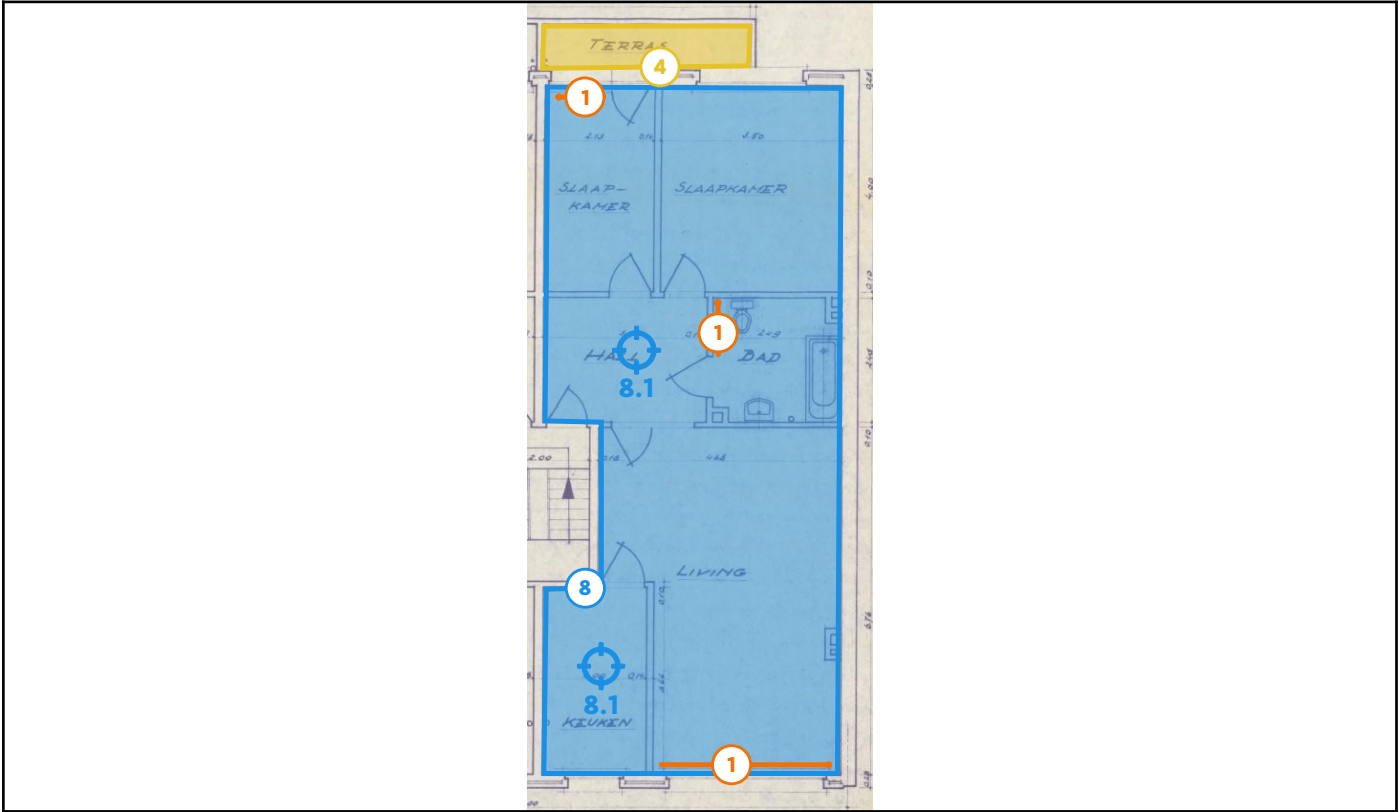
## Plan 1.2: Plan: pleister plafonds-DEF-leien-roofing

| Beschrijving | Type | Actie |
|---|---|---|
| 1. Pakkingen oude radiatoren | Asbestmateriaal | Verwijderen |
| 4. Roofing terras | Asbestmateriaal | Zorgvuldig beheren |

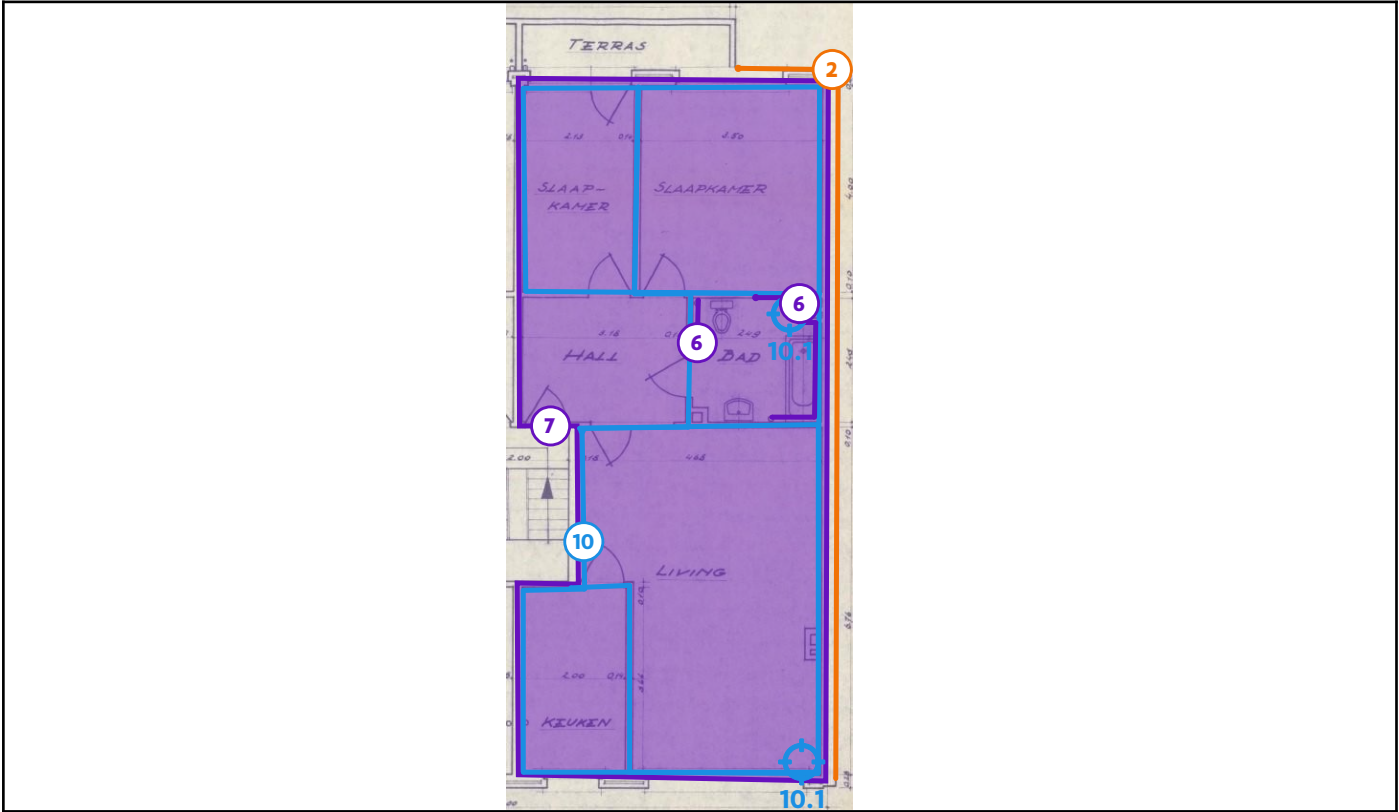
# Plan 1.3: Plan: pleister wanden-vloeren-tegellijm-leien

| Beschrijving | Type | Actie |
|---|---|---|
| 2. Gevel met leien | Asbestmateriaal | Verwijderen |

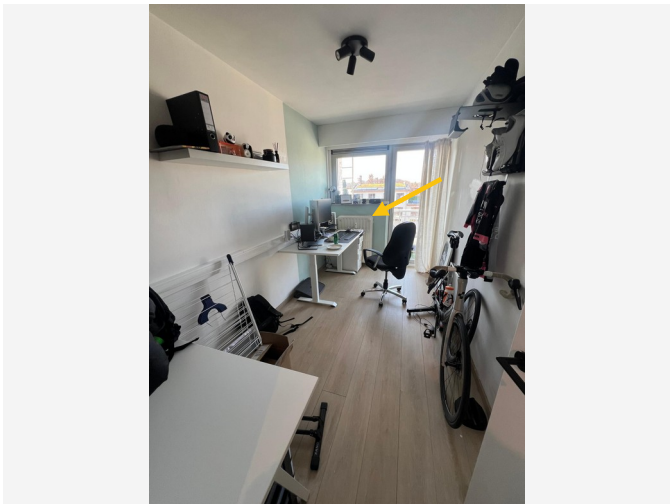
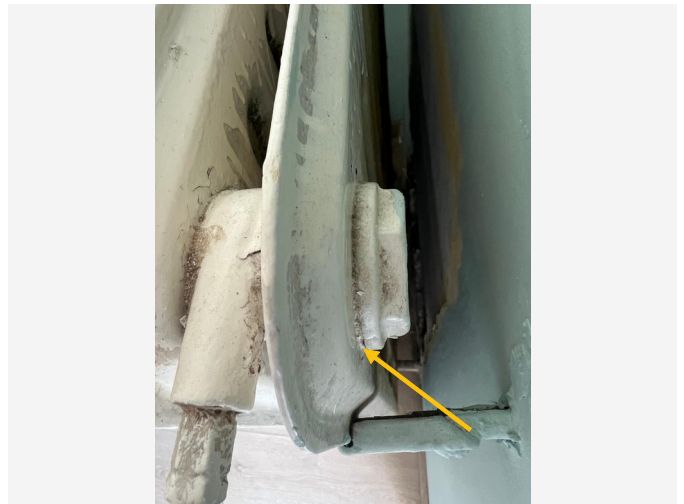
| Eindbeoordeling materiaalarisico | Laag materiaalarisico en/of verlaagde kans op vezelvrijgave |

| Gebondenheid | Categorie 2: niet-hechtgebonden met matrix |
| Asbestsoort (vezeltype) | Alleen chrysotiel aanwezig |
| Asbestconcentratie | Hoog ( $\geq 50\%$ ) |
| Toestand van het materiaal | Licht beschadigd, licht verweerd. Intacte calciumsilicaatplaat of materiaal met categorie 3-gebondenheid |

| Beschrijving | Pakkingen oude radiatoren |
| Opmerking | <p>In het appartement staan 3 oude radiatoren van het type DEF opgesteld. De radiatoren bestaan uit samengeperste elementen. Ter hoogte van de bevestigingsdoppen zijn er duidelijk asbestverdachte pakkingen waar te nemen. Geen staalname mogelijk vanwege het risico op grotere dan door de monstername inherente schade. De aangegeven hoeveelheden berusten op een ruwe inschatting en kunnen niet letterlijk overgenomen worden in het kader van een meetstaat voor eventuele werken. Hieraan kunnen geen rechten worden ontleend.</p> |

Verwijderen

- Verwijder dit asbestmateriaal zo snel mogelijk. Volg de toestand goed op.
- Voer bijkomende staalname(s) uit.

De radiatoren moeten in hun geheel worden verwijderd (zonder demonteren) zodat de toepassingen (pakkingen) niet verder beschadigd of vergruist raken.

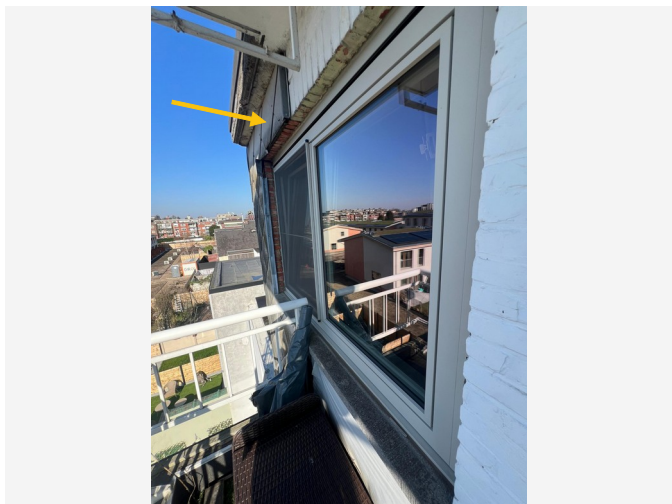
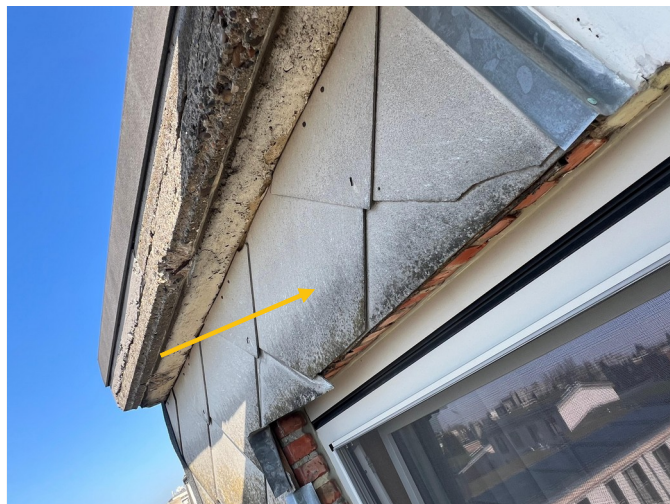
| Eindbeoordeling materiaalrisico | Verhoogd materiaalrisico en/of verhoogde kans op vezelvrijgave |

| Gebondenheid | Categorie 1: hechtgebonden in oorsprong |
| Asbestconcentratie | Laag (< 50%) |
| Toestand van het materiaal | Matig beschadigd, matig verweerd |

| Beschrijving | Gevel met leien |
| Opmerking | <p>Vanop het terras worden aan de achtergevel van het appartement asbestverdachte leien vastgesteld. Deze maken deel uit van de gemeenschappelijke delen van het gebouw die geïnventariseerd werden in het asbestinventarisatetest 20260318-000351.000. Hieruit blijkt dat de leien (die zich ook aan de zijgevel van het appartement bevinden) postief werden bemonsterd op de aanwezigheid van chrysotiel. De aangegeven hoeveelheden berusten op een zo nauwkeurig mogelijke opmeting en kunnen niet letterlijk overgenomen worden in het kader van een meetstaat voor eventuele werken. Hieraan kunnen geen rechten worden ontleend.</p> |

Verwijderen

- Verwijder dit asbestmateriaal zo snel mogelijk. Volg de toestand goed op.
- Hemelwater dat afspoelt van asbestcement daken of gevels kan asbestdeeltjes bevatten. Gebruik het enkel voor gesloten circuits (bv. spoelen toiletten). Reinig na het vervangen van het dak of de gevel de dakgoten en regenwaterput of -ton om asbesthoudend sediment of slib te verwijderen
- Voer bijkomende staalname(s) uit.

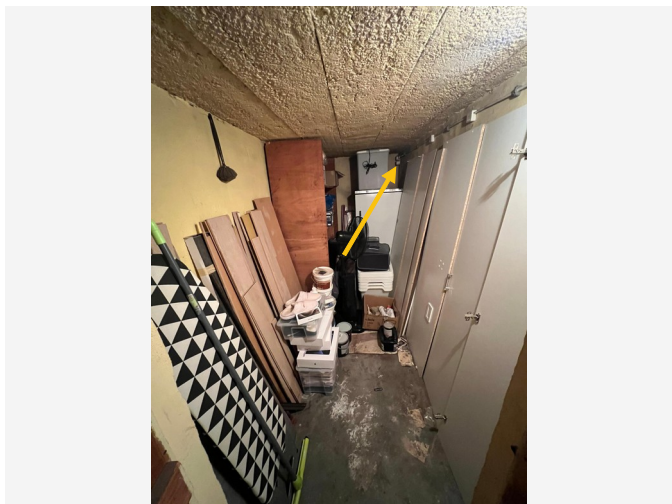
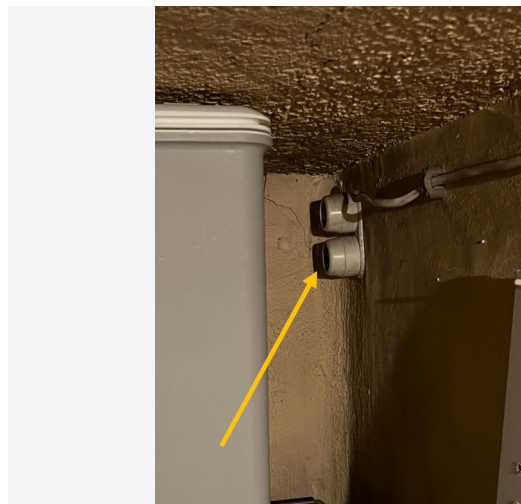
| Eindbeoordeling materiaalisico | Laag materiaalisico en/of verlaagde kans op vezelvrijgave |

| Asbestsoort (vezeltype) | Crocidoliet aanwezig |
| Toestand van het materiaal | Onbeschadigd, niet verweerd |

| Beschrijving | Bakeliet |
| Opmerking | <p>In de kelderberging hangen een aantal toepassingen die bakeliet kunnen bevatten. Het betreft o.a. oude stopcontacten. Geen staalname mogelijk vanwege het risico op grotere dan door de monstername inherente schade. De aangegeven hoeveelheden berusten op een ruwe inschatting en kunnen niet letterlijk overgenomen worden in het kader van een meetstaat voor eventuele werken. Hieraan kunnen geen rechten worden ontleend.</p> |

Zorgvuldig beheren

- Zorg voor een veilig beheer. Vermijd het beschadigen van het asbestmateriaal. Controleer de toestand jaarlijks op wijzigingen.
- Voer bijkomende staalname(s) uit.

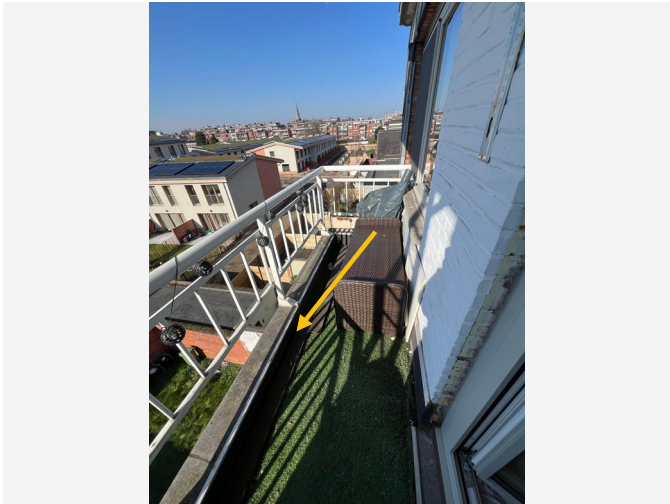
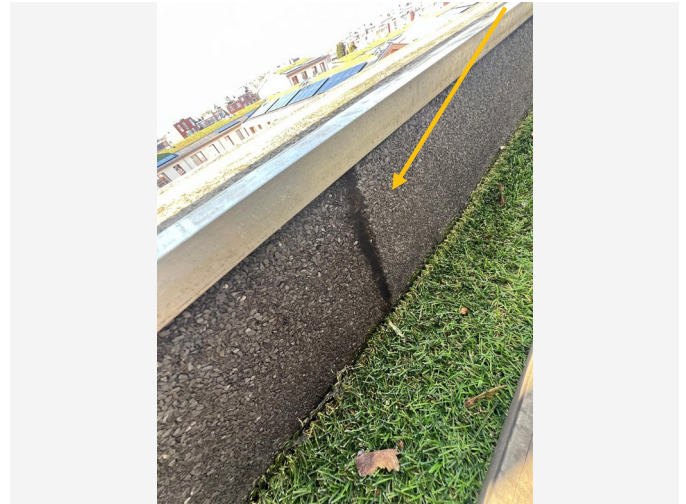
| Opmerking | <p>De roofing op het terras die dient als waterdichting behoort tot de gemeenschappelijke delen van het gebouw die thans geen deel uitmaken van de huidige opdracht. De aangegeven hoeveelheden berusten op een zo nauwkeurig mogelijke opmeting en kunnen niet letterlijk overgenomen worden in het kader van een meetstaat voor eventuele werken. Hieraan kunnen geen rechten worden ontleend.</p> |

Zorgvuldig beheren

- Zorg voor een veilig beheer. Vermijd het beschadigen van het asbestmateriaal. Controleer de toestand jaarlijks op wijzigingen.
- Voer bijkomende staalname(s) uit.

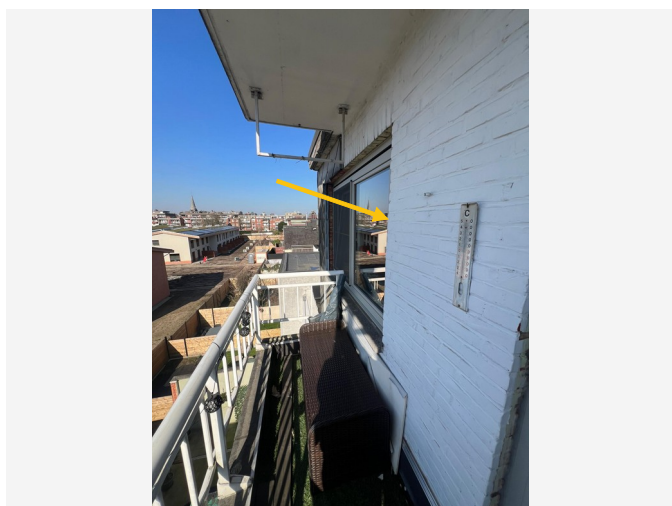
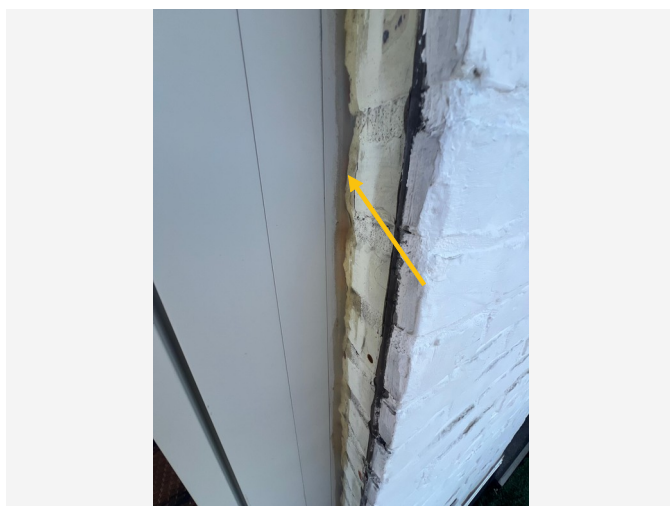
### Fiche 11: Afdichtingsmateriaal aan schrijnwerk

| Beschrijving | Notitie | Terug te vinden op plannen |
|---|---|---|
| Fiche 11: Afdichtingsmateriaal aan schrijnwerk | Geen verdachte mastieken waar te nemen tijdens de inspectie naar de afdichting van het schrijnwerk. In het kader van het niet destructief onderzoek konden eventuele onderliggende lagen niet geïnspecteerd worden. | - |
