# Asbestinventarisatattest

Nachtegaallaan 6/302, 2660 Antwerpen

Attestnummer : 20260320-000049.000

Uitgegeven op : 20.03.2026

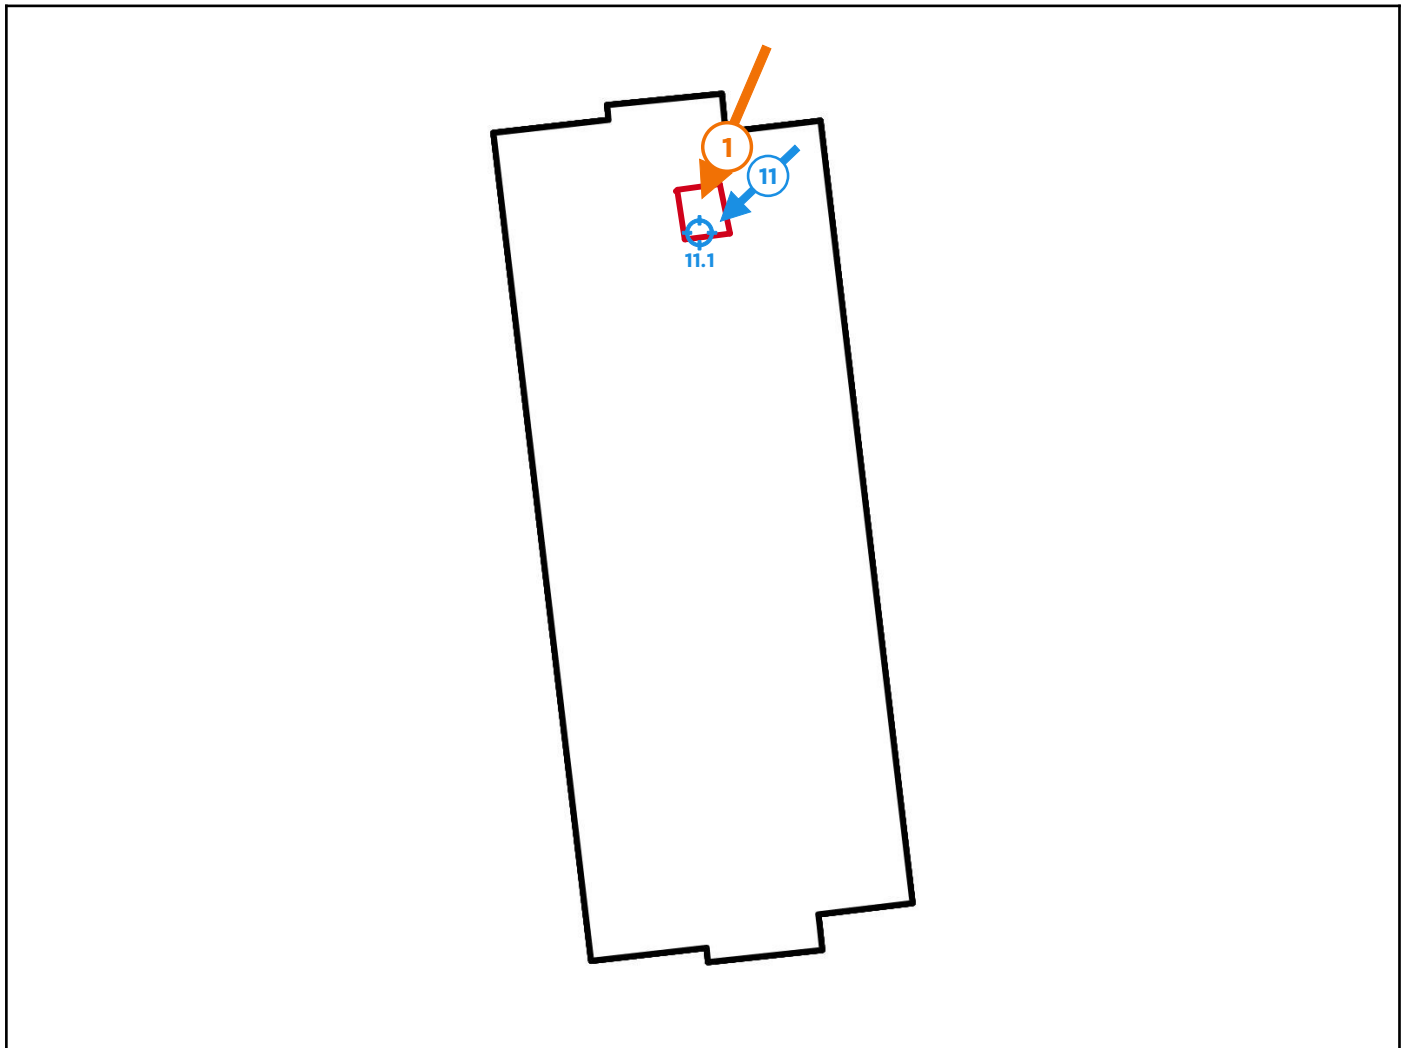
## Plan 1.6: Autostaanplaats

| Beschrijving | Type | Actie |
|---|---|---|
| 1. Leidingisolatie autostaanplaats | Asbestmateriaal | <a href="#">Verwijderen</a> |

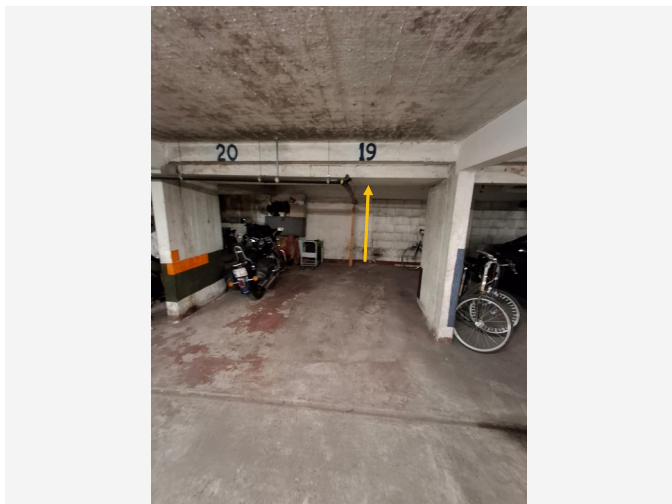
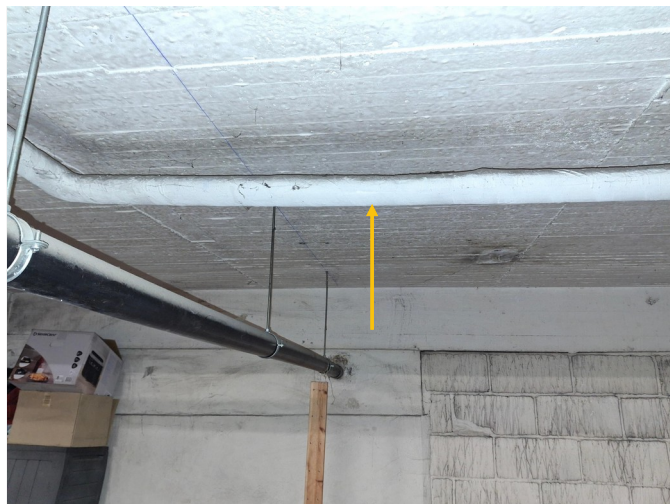
| Fiche 1: Leidingisolatie autostaanplaats..... | 14 |

Het asbestmateriaal valt onder de mijlpaal van 2034.

| Eindbeoordeling materiaalrisico | Verhoogd materiaalrisico en/of verhoogde kans op vezelvrijgave |

| Gebondenheid | Categorie 2: niet-hechtgebonden met matrix |
| Asbestsoort (vezeltype) | Crocidoliet aanwezig |
| Asbestconcentratie | Hoog ( $\geq 50\%$ ) |
| Afschermingsgraad van het gehele materiaal | Geheel of deels vrij aan de binnenlucht, maar geen contact met binnenluchtstromen |
| Toestand van het materiaal | Onbeschadigd, niet verweerd |

| Beschrijving | Leidingisolatie autostaanplaats |
| Hoeveelheid (lengte - omtrek - dikte - aantal) | <ul style="list-style-type: none"> <li>• 4,00 m - 15,00 cm - 10,00 cm - 1 stuk</li> </ul> |

- Scherm in afwachting van verwijdering het asbestmateriaal af van luchtstromingen en verstoring: bijvoorbeeld door het te verpakken, te fixeren, af te dekken, signalisatie - afbakening aan te brengen, ...
- Verwijder dit asbestmateriaal zo snel mogelijk. Volg de toestand goed op.

- Hermetische zone (erkend asbestverwijderaar)  
Deze toepassing mag uitsluitend door een erkende asbestverwijderaar via de methodiek van hermetische zone verwijderd worden omdat verwijdering via de methodiek van eenvoudige handelingen en/of couveusezakmethode niet toegelaten is. De verwijdering leidt automatisch tot een verhoogd risico op vrijgave van asbestvezels (maximale concentratie 0,01 vezels/cm - CODEX Art. VI.3-54). (Bron: CODEX - Art. VI.3-61.- par 1.).

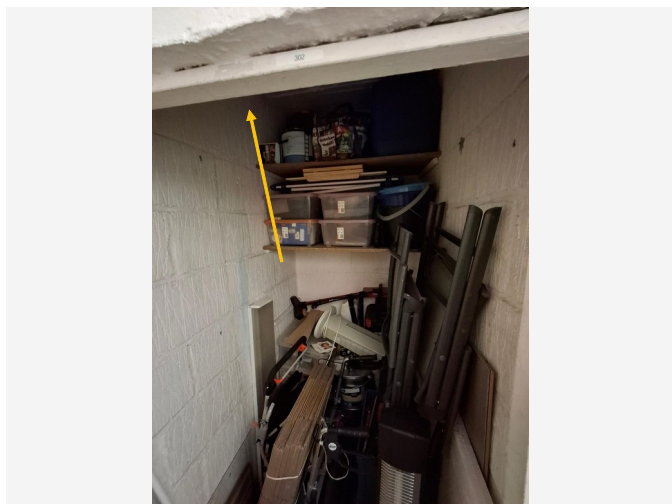
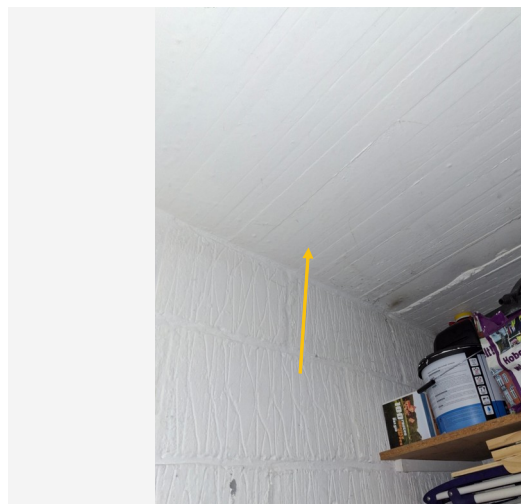
| Fiche 2: Plafonds uit niet asbestverdacht materiaal..... | 19 |

De plafonds zijn gemaakt van niet-asbestverdachte materialen (bijvoorbeeld laminaat, gyproc, ...), deze toepassingen zijn niet asbestverdacht. We hebben echter niet kunnen vaststellen of er mogelijk asbestverdachte of asbesthoudende materialen achter deze toepassingen aanwezig zijn. Bij renovatie of sloop is het aangeraden om een destructief onderzoek te laten uitvoeren van deze toepassingen.

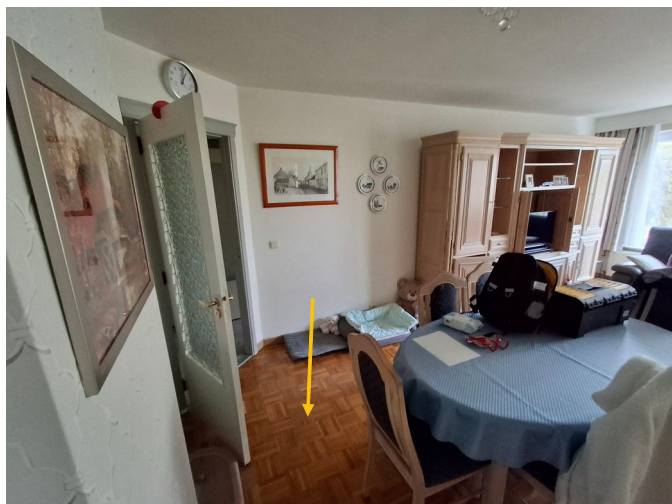
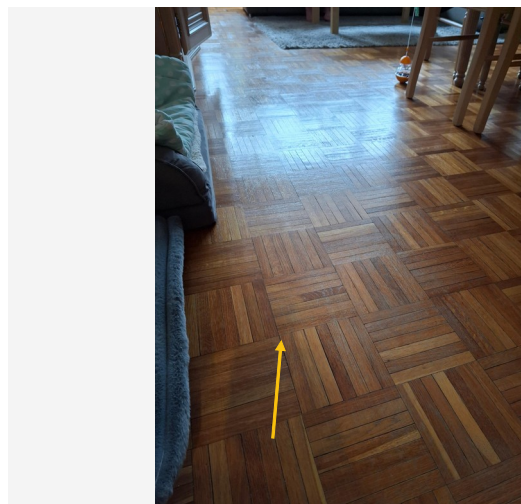
| Fiche 3: Vloer..... | 20 |

De vloer in woonkamer en beide slaapkamers is niet - asbestverdacht.

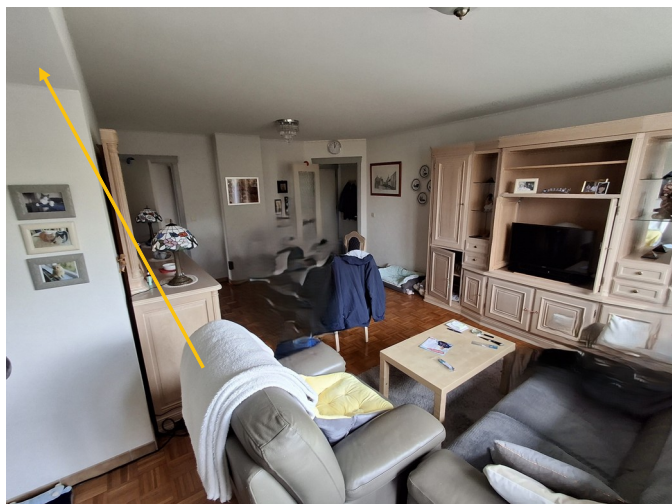
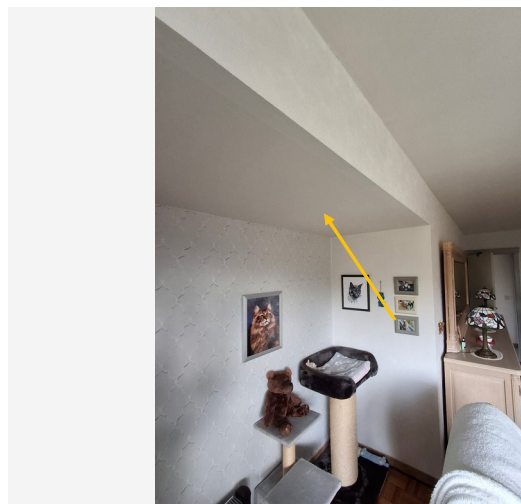
| Fiche 4: Plafonds met voorzetpanelen..... | 21 |

De plafonds zijn afgewerkt met niet-asbestverdachte voorzetpanelen. Controle en staalname van eventuele onderliggende materialen is enkel mogelijk mits uitbreiding naar een aanvullend destructief onderzoek.

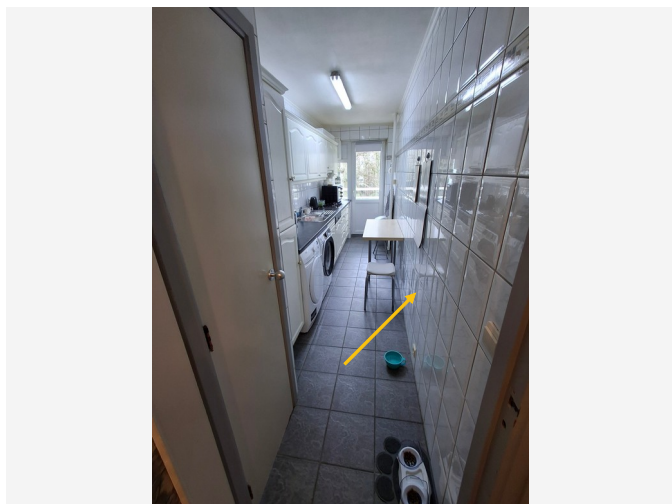
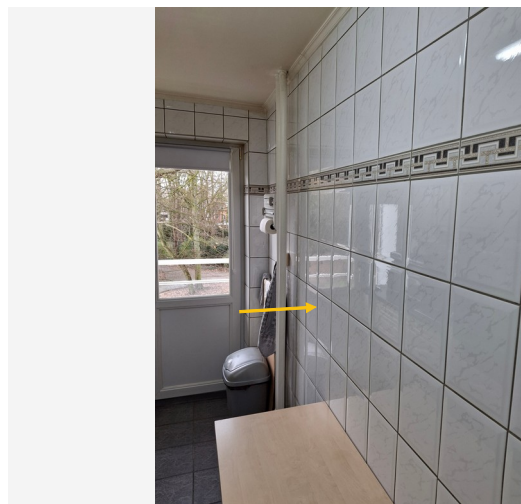
| Fiche 5: Lijm faiencetegels..... | 22 |

Afwerking met een intacte faiencetegels zonder zichtbare beschadigingen. Controle en monsternamen van de lijmlaag is enkel mogelijk mits uitbreiding naar een aanvullend destructief onderzoek. Dit is van toepassing voor keuken, badkamer en toilet.

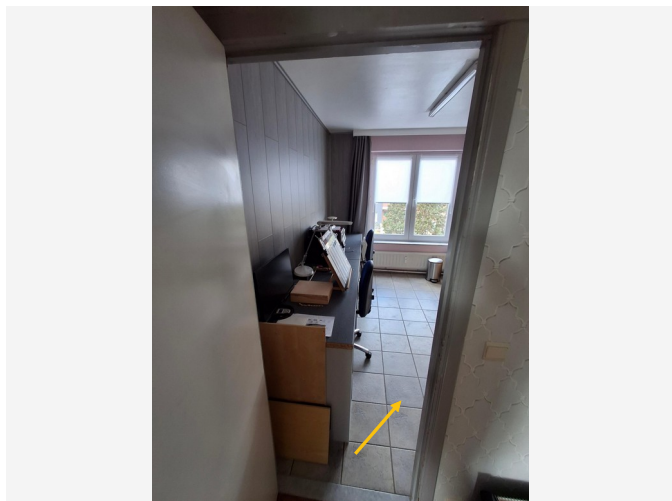
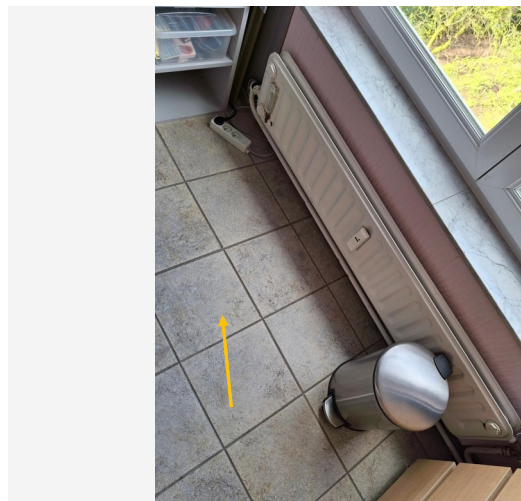
| Fiche 6: Tegellijm vloer badkamer - keuken - gang - toilet - inkom - bureau..... | 23 |

In het inspectieprotocol is een monsternamen van tegellijm verplicht om dit te identificeren als niet-asbesthoudend. Er waren geen facturen ter beschikking die bevestigen dat de tegels na 2001 waren geplaatst. Er waren geen bestaande beschadigingen aan de wandtegels om de lijm voldoende te kunnen inspecteren. Om dit af te toetsen is het aangewezen om bij eventuele renovatiewerken aan de tegels verder onderzoek/staalname te laten uitvoeren ter controle.

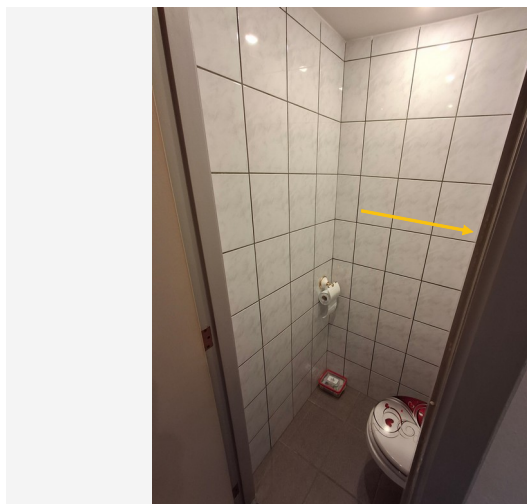
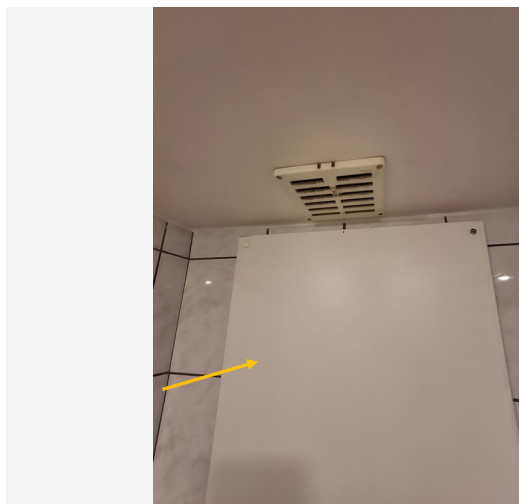
| Fiche 7: Voorzet wanden..... | 24 |

Er werden voorzetwanden (valse muren) aangebracht. Als deskundige kan ik geen uitspraak doen over eventuele asbestverdachte toepassingen die aanwezig zijn of verborgen zitten achter de voorzetwanden. Bij renovaties, sloop of verbouwingen is het aan te raden een destructieve asbestinventaris op te stellen voor deze ruimtes.

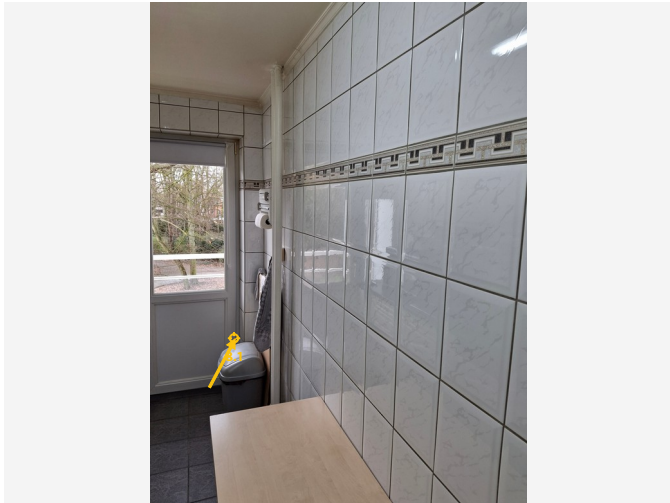
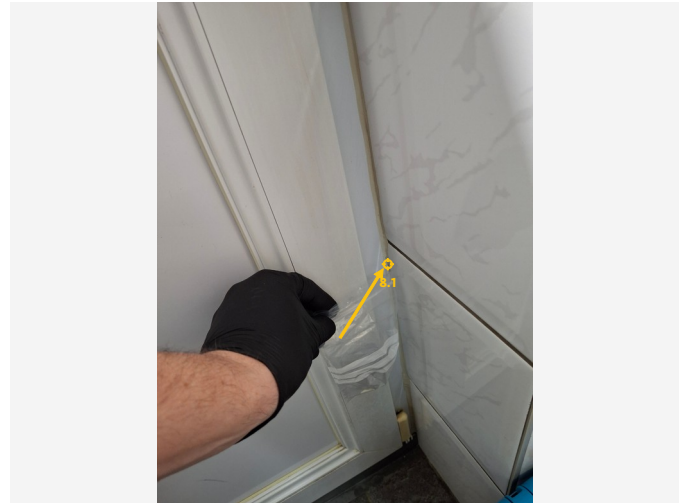
## Fiche 8: Mastiek (staalname)

Geen asbest

| # | Type | Referentie | Resultaat |
|---|---|---|---|
| 8.1 | Puntmonster | 2.0 | Geen asbest |

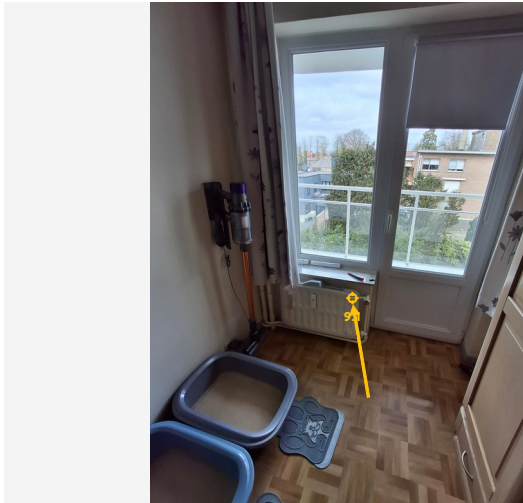
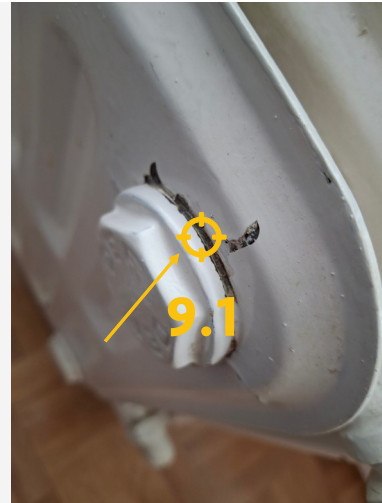
## Fiche 9: Pakking oude radiatoren

Geen asbest

| # | Type | Referentie | Resultaat |
|---|---|---|---|
| 9.1 | Puntmonster | 1.0 | Geen asbest |

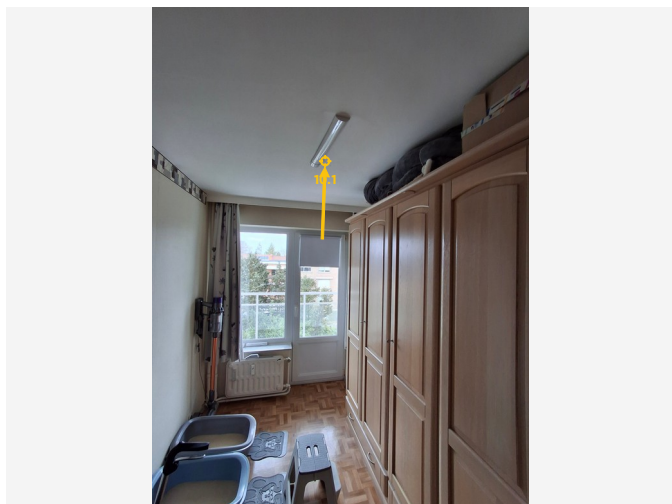
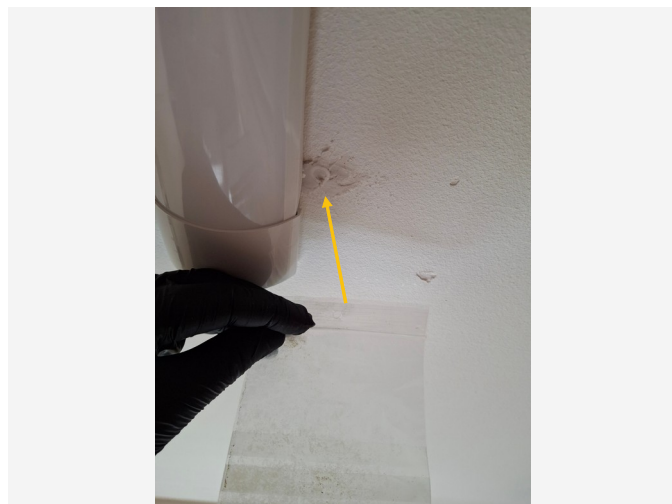
| Fiche 10: Pleisterwerk plafonds (staalname)..... | 30 |

Geen asbest

| # | Type | Referentie | Resultaat |
|---|---|---|---|
| 10.1 | Mengmonster | 4.0 | Geen asbest |

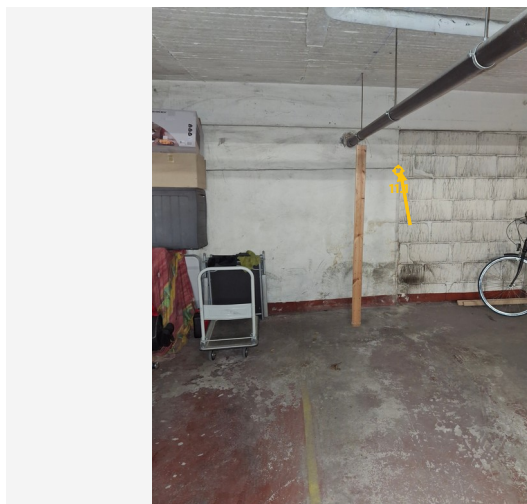
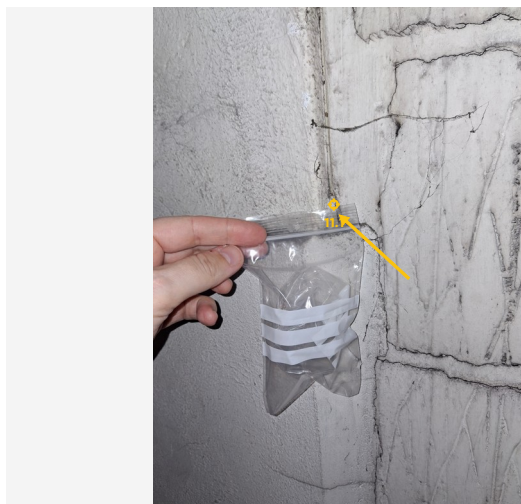
## Fiche 11: Cementmuur

Geen asbest

| # | Type | Referentie | Resultaat |
|---|---|---|---|
| 11.1 | Puntmonster | 5.0 | Geen asbest |

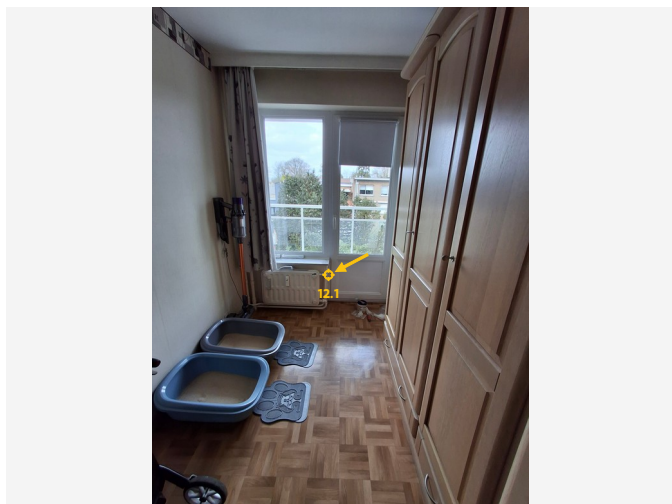
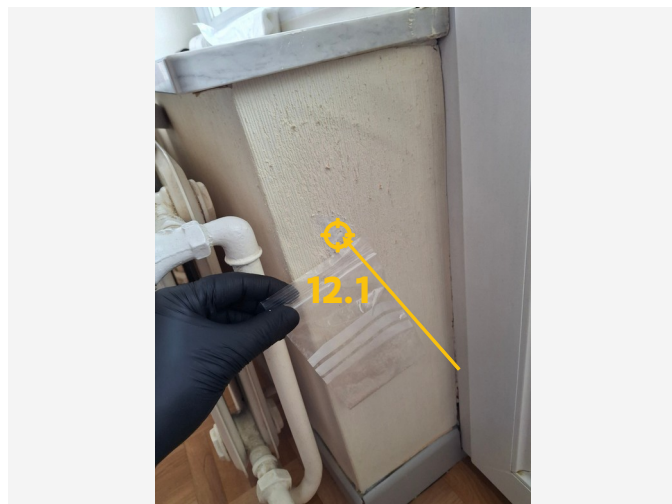
| Fiche 12: Pleisterwerk wanden (staalname)..... | 34 |

Geen asbest

| # | Type | Referentie | Resultaat |
|---|---|---|---|
| 12.1 | Mengmonster | 3.0 | Geen asbest |
