# Asbestinventarisatetest

St. Bernardse steenweg 27, 2620 Hemiksem

Attestnummer : **20260327-000483.000**

Uitgegeven op : **27.03.2026**

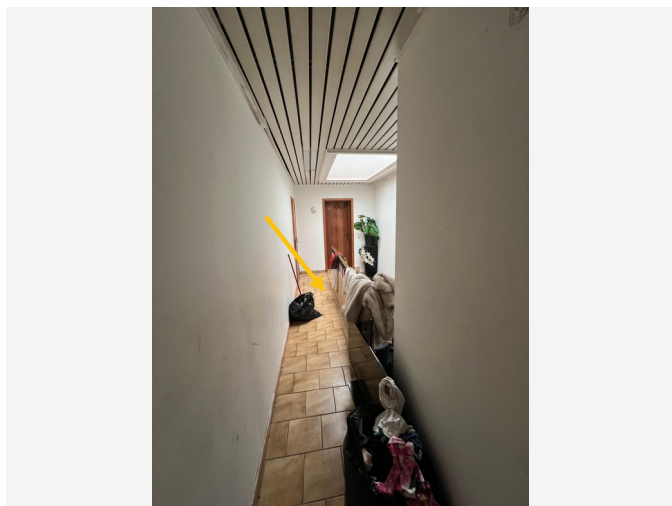
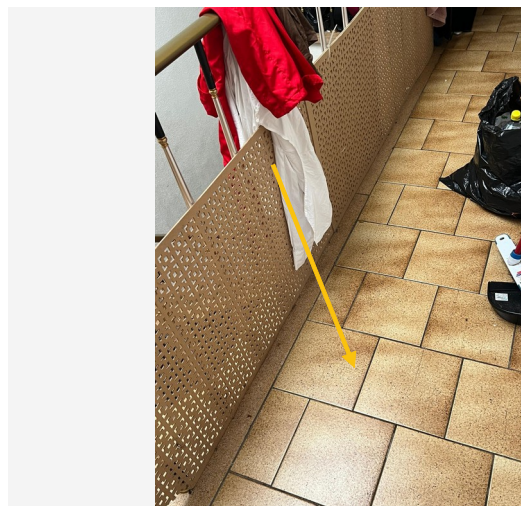
## Informatie over een niet-asbestverdacht materiaal

De geïnspecteerde vloerbekleding (tegels) en plinten zijn niet-asbestverdacht. In het kader van het niet-destructief onderzoek konden eventuele onderliggende lagen niet onderzocht worden.

| Basis voor advies | De asbestdeskundige beoordeelt het materiaal als niet-asbestverdacht. |

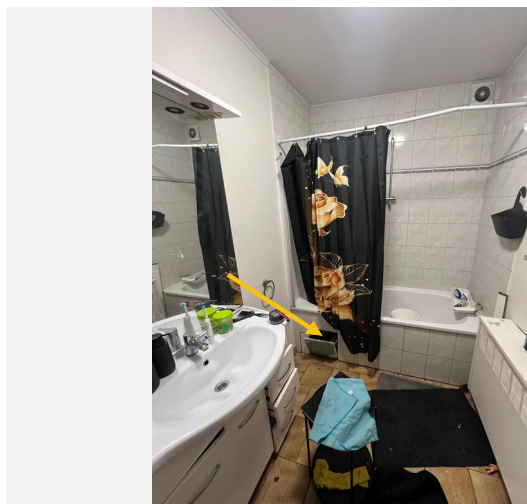
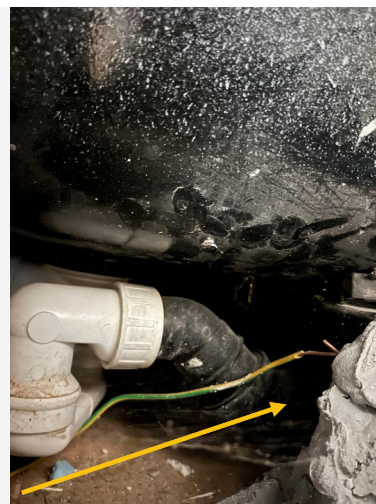
### Informatie over een niet-asbestverdacht materiaal

Achter het inspectieluik onder het bad bevinden zich geen asbestverdachte toepassingen voor wat betreft het zichtbare gedeelte. In het kader van het niet destructief onderzoek konden eventuele onderliggende lagen niet geïnspecteerd worden.

| Basis voor advies | De asbestdeskundige beoordeelt het materiaal als niet-asbestverdacht. |

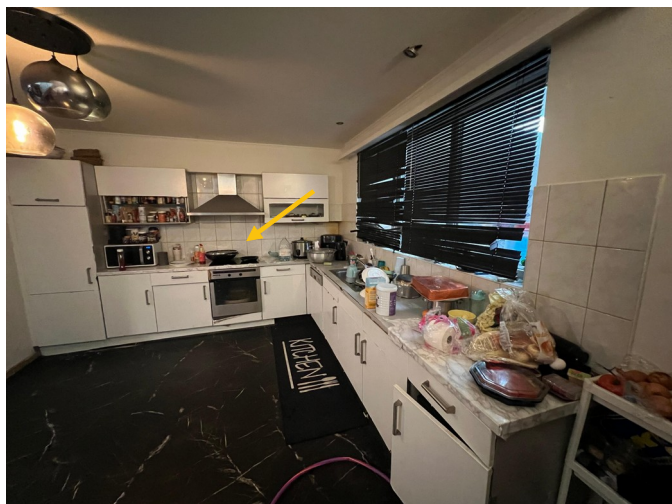
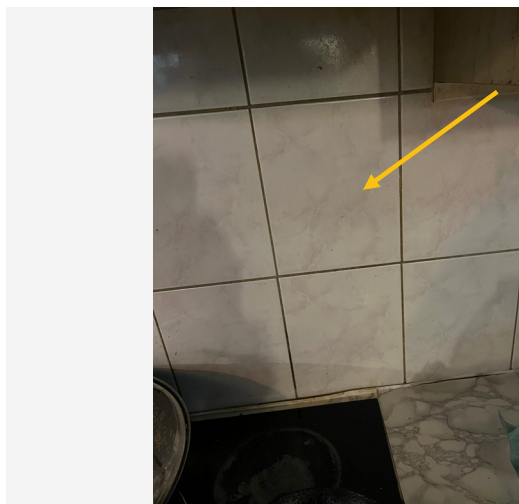
### Informatie over een materiaal dat de asbestdeskundige niet kan waarnemen of vaststellen

Binnenwanden in het toilet, in de badkamer en in de keuken afgewerkt met een intacte laag faiencetegels zonder zichtbare beschadigingen. Inspectie van de onderliggende lijmlaag is niet mogelijk zonder uitbreiding naar een destructief onderzoek.

| Basis voor advies | Beoordeling op basis van expertise, zonder een vaststelling door de asbestdeskundige. |

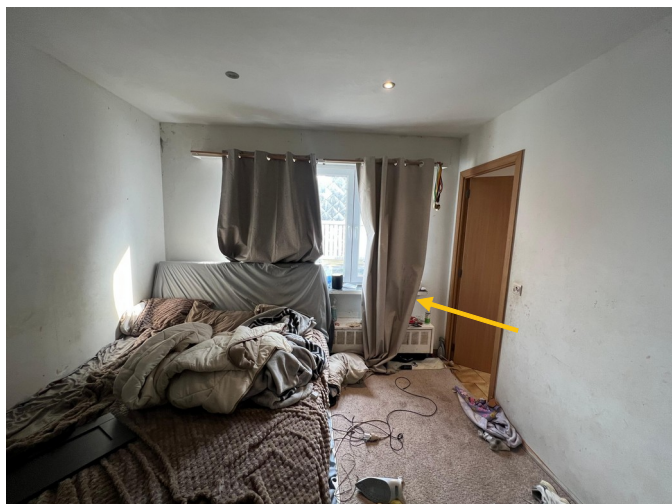
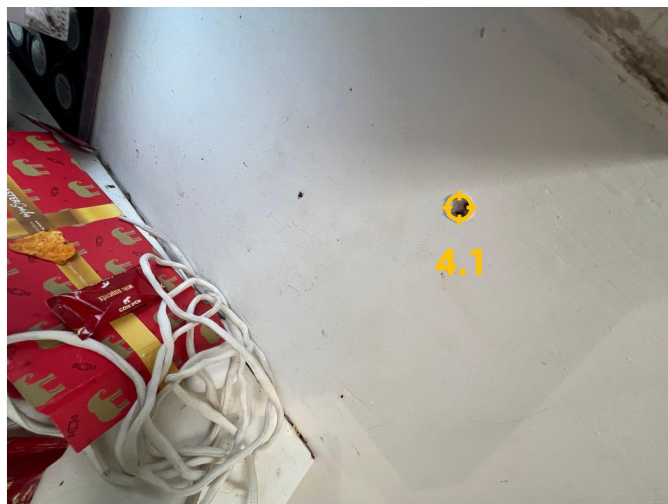
## Fiche 4: Pleisterwerk wanden

Geen asbest

| # | Type | Referentie | Resultaat |
|---|---|---|---|
| 4.1 | Mengmonster | MM01 | Geen asbest |

| Opmerking | Het pleisterwerk aan de wanden werd bemonsterd in de slaapkamer 1 (individuele ruimte), in de berging waar de ketel staat opgesteld (stookruimte), in de keuken (natte ruimte) en in de trappenhal op het gelijkvloers. De vier stalen werden verdeeld in één mengmonster. De aangegeven hoeveelheden berusten op een ruwe inschatting en kunnen niet letterlijk overgenomen worden in het kader van een meetstaat voor eventuele werken. Hieraan kunnen geen rechten worden ontleend. |

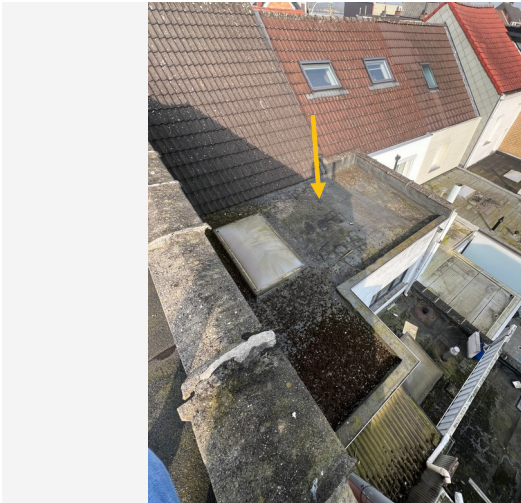
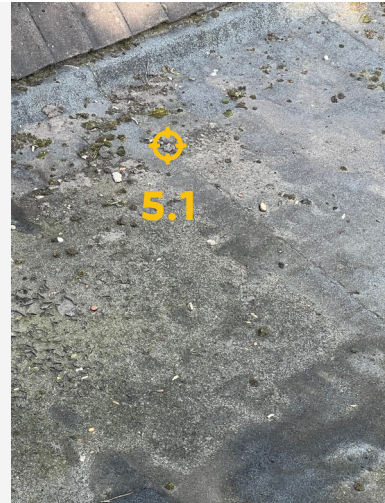
## Fiche 5: Dakbedekking plat dak 1V

Geen asbest

| # | Type | Referentie | Resultaat |
|---|---|---|---|
| 5.1 | Puntmonster | PM03 | Geen asbest |

| Opmerking | De roofing op het plat dak boven de eerste verdieping werd bemonsterd ter hoogte van de toplaag om structurele gevolgschade (lekkage) te vermijden. In het kader van het niet destructief onderzoek konden eventuele onderliggende lagen niet geïnspecteerd worden. De aangegeven hoeveelheden berusten op een zo nauwkeurig mogelijke opmeting en kunnen niet letterlijk overgenomen worden in het kader van een meetstaat voor eventuele werken. Hieraan kunnen geen rechten worden ontleend. |

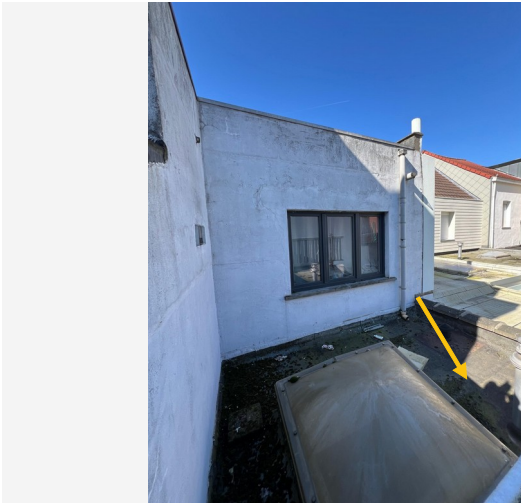
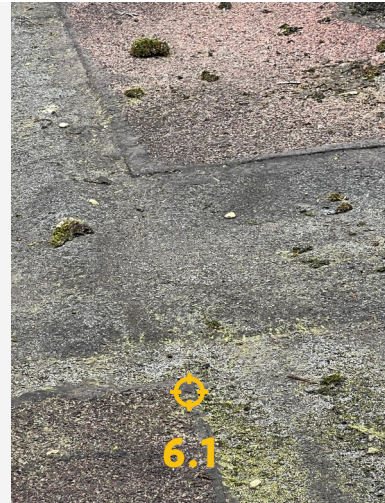
## Fiche 6: Dakbedekking plat dak GLV

Geen asbest

| # | Type | Referentie | Resultaat |
|---|---|---|---|
| 6.1 | Puntmonster | PM02 | Geen asbest |

| Opmerking | De roofing op het plat dak boven het gelijkvloers werd bemonsterd ter hoogte van de toplaag om structurele gevolgschade (lekkage) te vermijden. In het kader van het niet destructief onderzoek konden eventuele onderliggende lagen niet geïnspecteerd worden. De aangegeven hoeveelheden berusten op een zo nauwkeurig mogelijke opmeting en kunnen niet letterlijk overgenomen worden in het kader van een meetstaat voor eventuele werken. Hieraan kunnen geen rechten worden ontleend. |

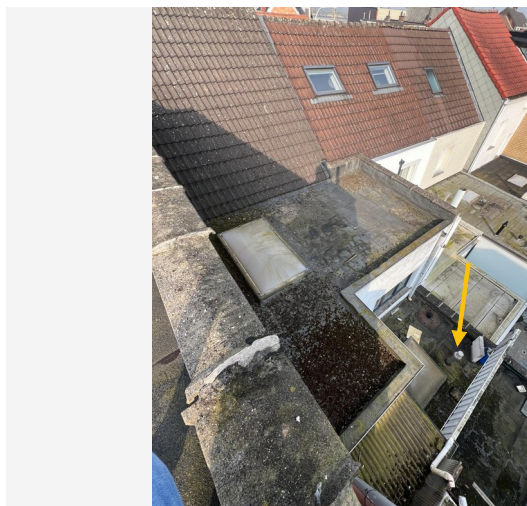
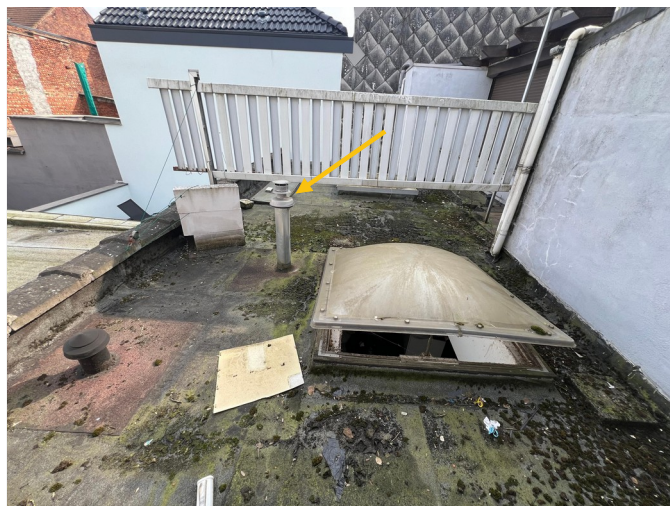
### Fiche 7: Materialen van rookgaskanalen

| Beschrijving | Notitie | Terug te vinden op plannen |
|---|---|---|
| Fiche 7: Materialen van rookgaskanalen | De rookgasafvoer aan de buitenzijde van het dak is niet-asbestverdacht. | - |

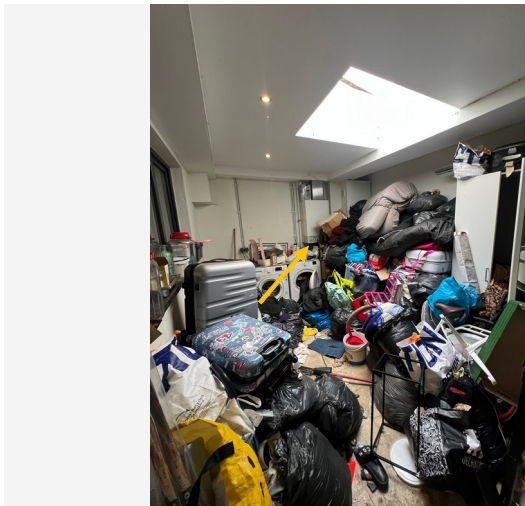
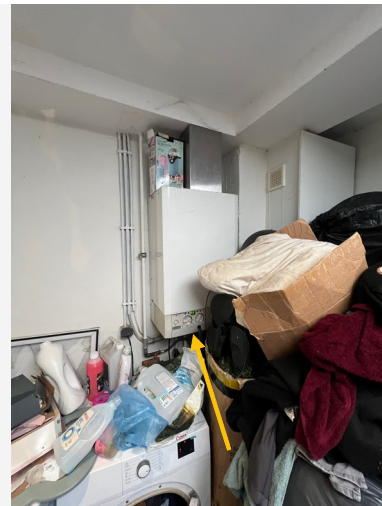
## Fiche 8: Materialen aan de stookketel

| Beschrijving | Notitie | Terug te vinden op plannen |
|---|---|---|
| Fiche 8: Materialen aan de stookketel | Uit de ketelkenplaat van de ketel Junkers Eurostar ZWE 28-4 MFA kunnen we afleiden dat het productiejaar 2006 betreft. Omwille van het bouwjaar (na 2000) kunnen de toepassingen (dichtingen) in het toestel als niet-asbestverdacht worden beschouwd. Ook rond de stookketel bevinden zich geen asbestverdachte materialen. | - |

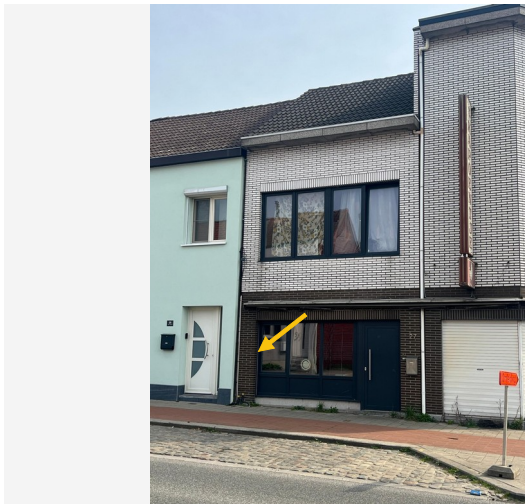
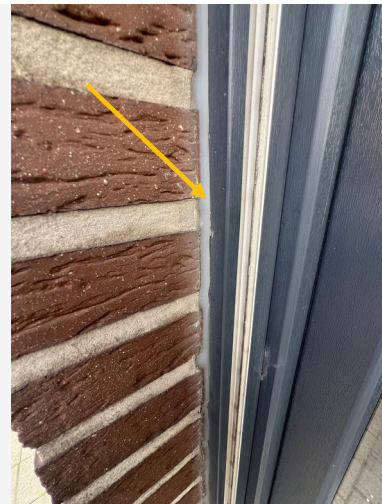
## Fiche 9: Afdichtingsmateriaal aan schrijnwerk

| Beschrijving | Notitie | Terug te vinden op plannen |
|---|---|---|
| Fiche 9: Afdichtingsmateriaal aan schrijnwerk | Geen verdachte mastieken waar te nemen tijdens de inspectie naar de afdichting van het schrijnwerk. In het kader van het niet destructief onderzoek konden eventuele onderliggende lagen niet geïnspecteerd worden. | - |
