# Asbestinventarisatetest

Sint-Bernardsesteenweg 617/5, 2660 Antwerpen

Attestnummer : **20260325-000428.000**

## Zone 1: Appartement + kelder

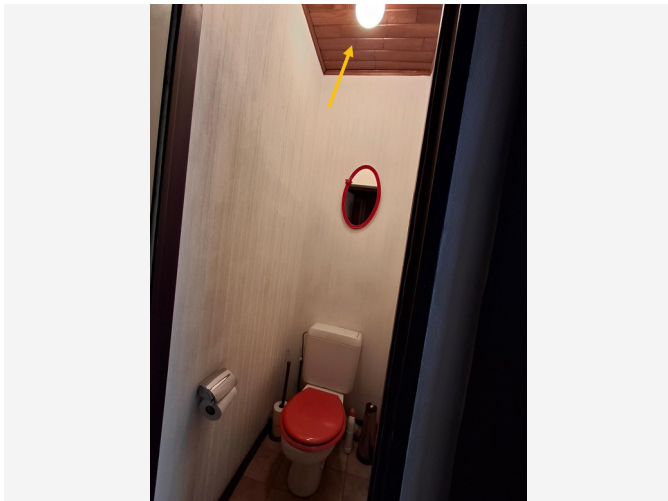
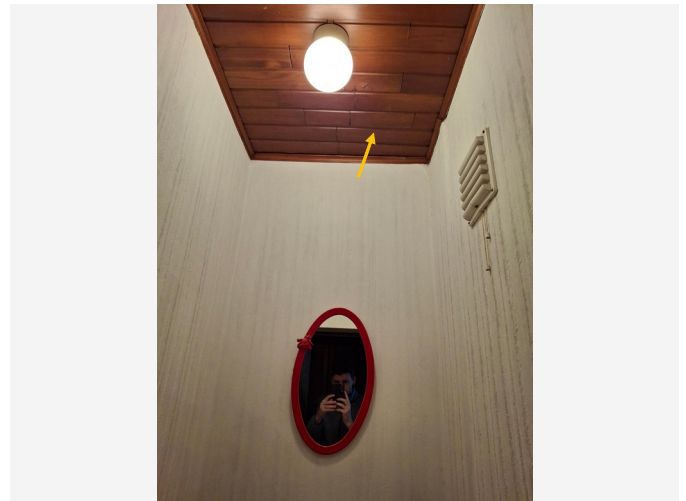
## Fiche 1: Plafond met voorzetpanelen (WC - Keuken - Slaapkamer 1)

De plafonds zijn afgewerkt met niet-asbestverdachte voorzetpanelen. Controle en staalname van eventuele onderliggende materialen is enkel mogelijk mits uitbreiding naar een aanvullend destructief onderzoek.

| Basis voor advies | De asbestdeskundige beoordeelt het materiaal als niet-asbestverdacht. |

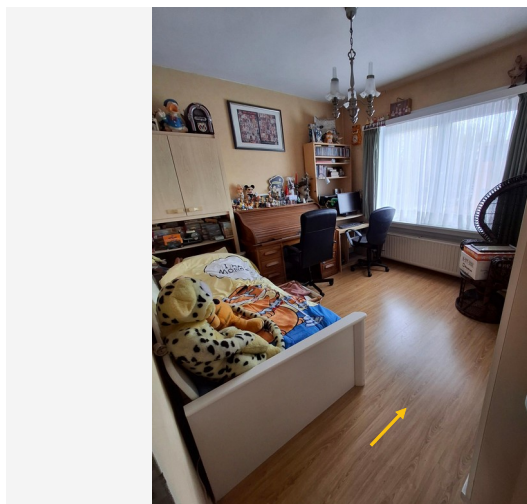
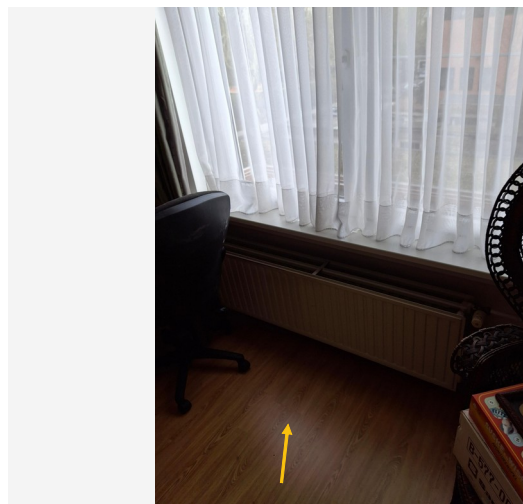
De vloer is door nadere inspectie niet asbestverdacht.

| Basis voor advies | De asbestdeskundige beoordeelt het materiaal als niet-asbestverdacht. |

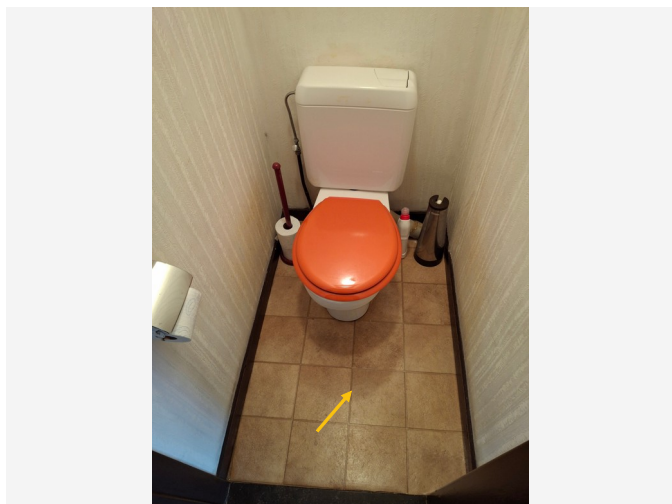
In het inspectieprotocol is een monsternamen van tegellijm verplicht om dit te identificeren als niet-asbesthoudend. Er waren geen facturen ter beschikking die bevestigen dat de tegels na 2001 waren geplaatst. Er waren geen bestaande beschadigingen aan de wandtegels om de lijm voldoende te kunnen inspecteren. Om dit af te toetsen is het aangewezen om bij eventuele renovatiewerken aan de tegels verder onderzoek/staalname te laten uitvoeren ter controle.

| Basis voor advies | Beoordeling op basis van expertise, zonder een vaststelling door de asbestdeskundige. |

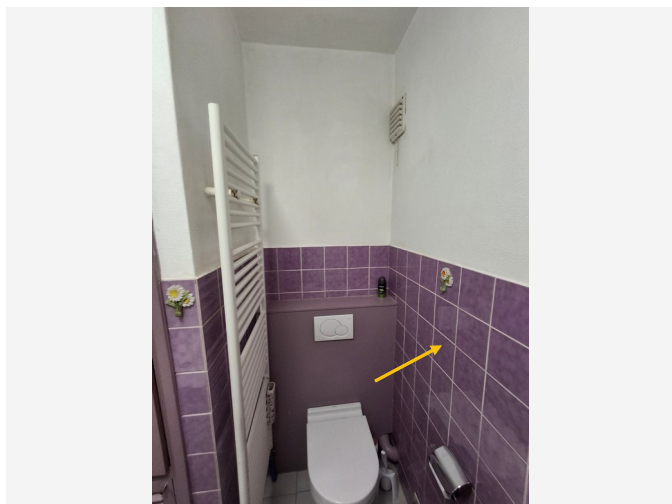
Afwerking met een intacte faiencetegels zonder zichtbare beschadigingen. Controle en monsternamen van de lijmlaag is enkel mogelijk mits uitbreiding naar een aanvullend destructief onderzoek.

| Basis voor advies | Beoordeling op basis van expertise, zonder een vaststelling door de asbestdeskundige. |

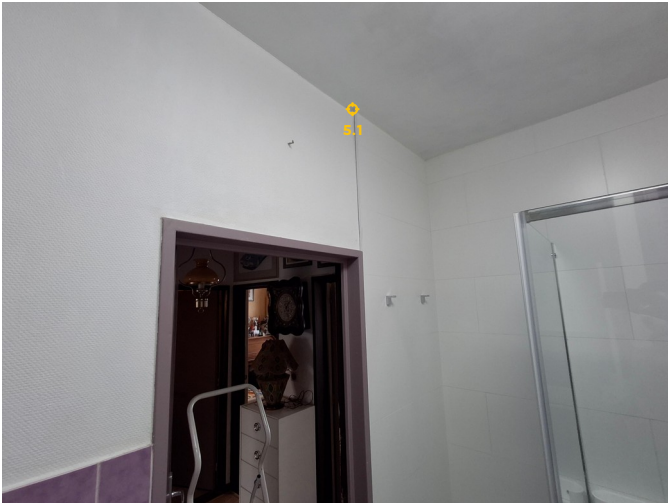
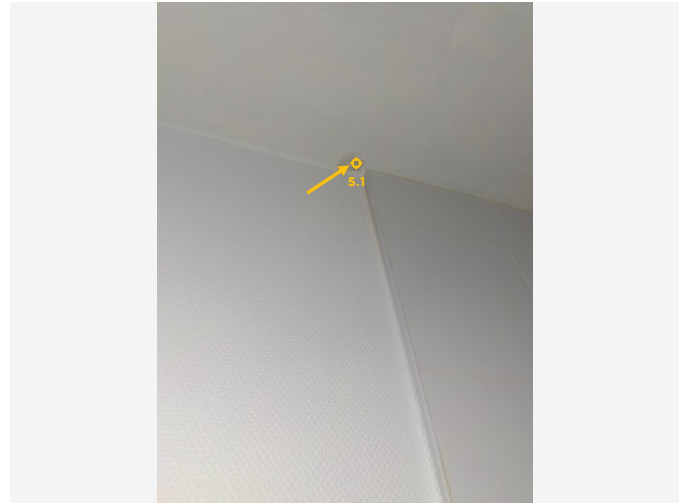
## Fiche 5: Pleisterwerk plafonds

Geen asbest

| # | Type | Referentie | Resultaat |
|---|---|---|---|
| 5.1 | Mengmonster | 2.0 | Geen asbest |

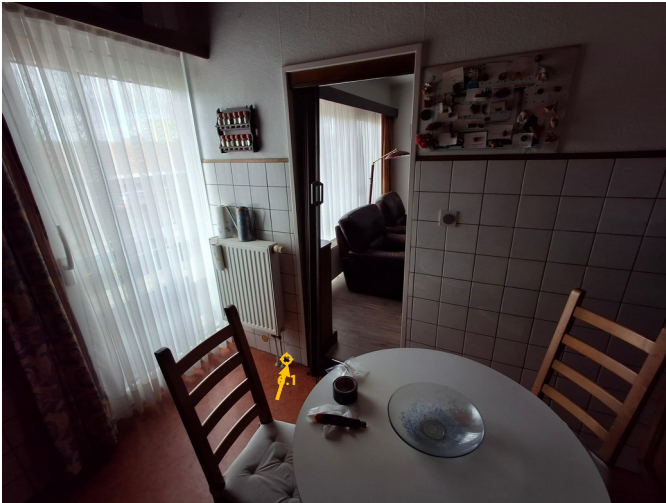
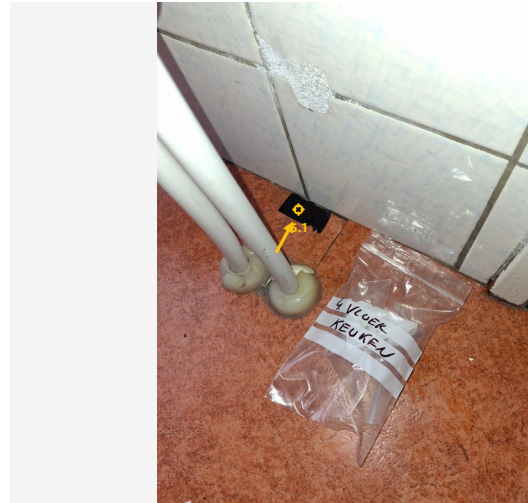
## Fiche 6: Vinylvloer keuken

Geen asbest

| # | Type | Referentie | Resultaat |
|---|---|---|---|
| 6.1 | Puntmonster | 4.0 | Geen asbest |

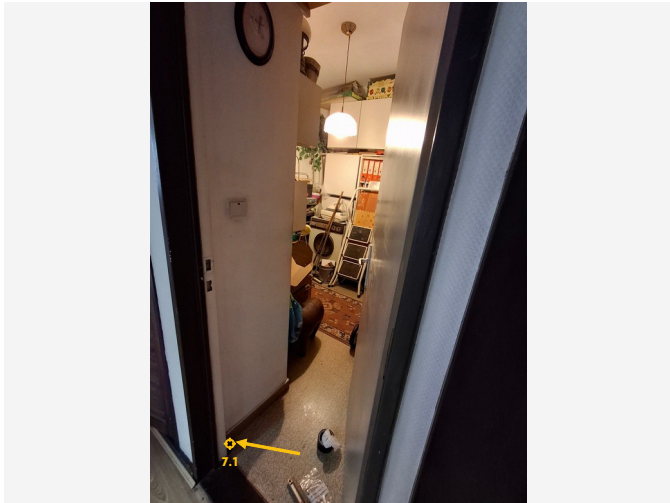
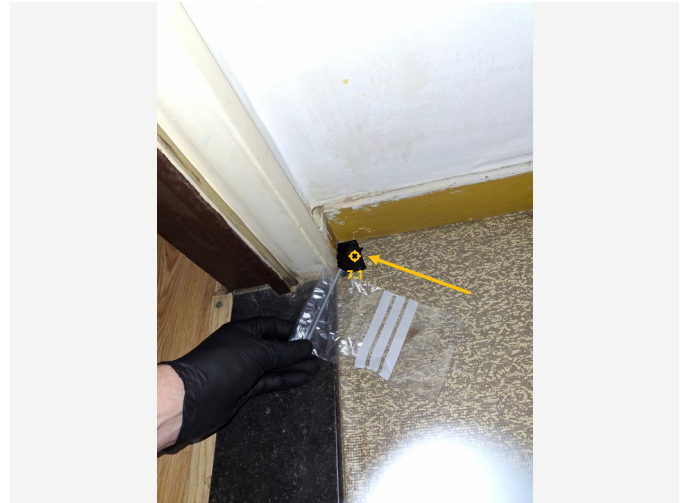
## Fiche 7: Vinylvloer berging

Geen asbest

| # | Type | Referentie | Resultaat |
|---|---|---|---|
| 7.1 | Puntmonster | 3.0 | Geen asbest |

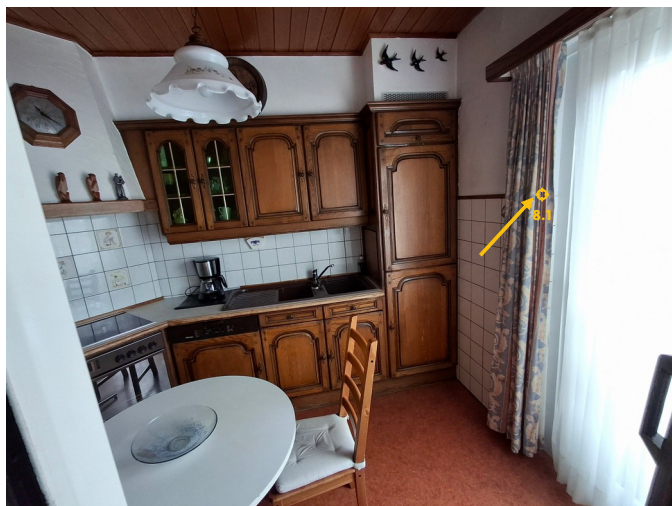
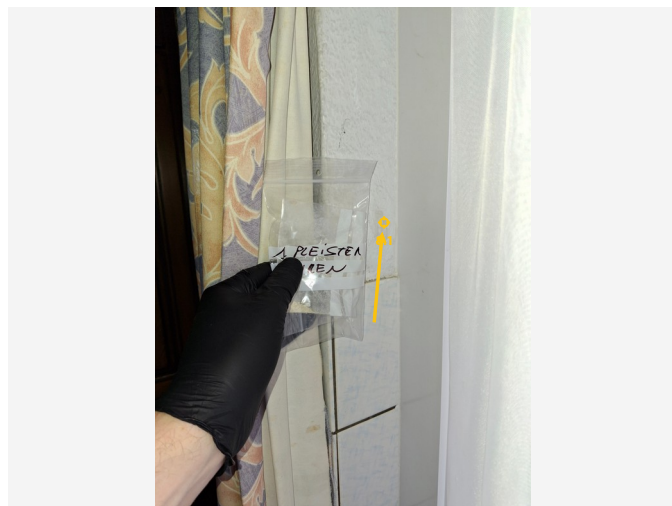
## Fiche 8: Pleisterwerk wanden

Geen asbest

| # | Type | Referentie | Resultaat |
|---|---|---|---|
| 8.1 | Mengmonster | 1.0 | Geen asbest |

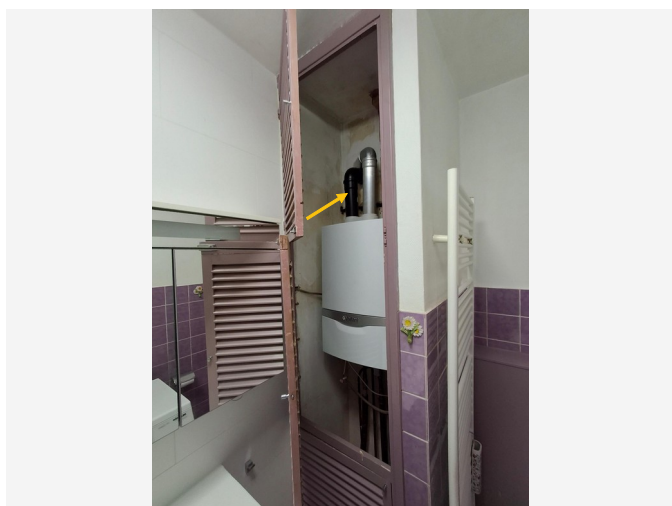
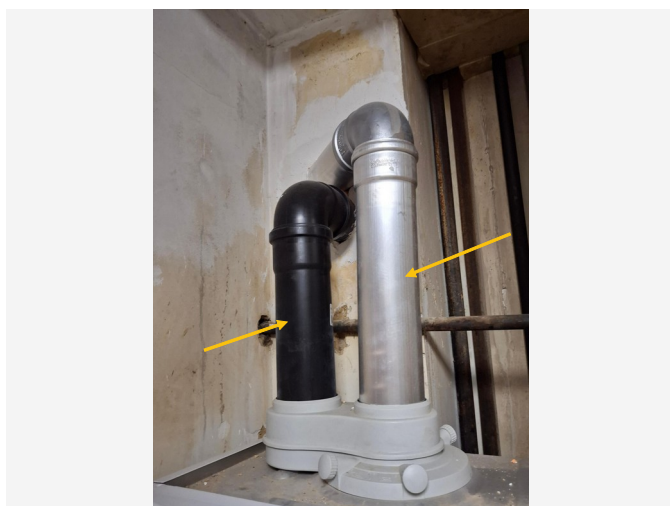
### Fiche 9: Rookgaskanaal (niet verdacht)

| Beschrijving | Notitie | Terug te vinden op plannen |
|---|---|---|
| Fiche 9: Rookgaskanaal (niet verdacht) | Het rookgaskanaal is niet asbestverdacht. De ketel heeft als fabricagejaar 2022. | Plan 1.1: App |

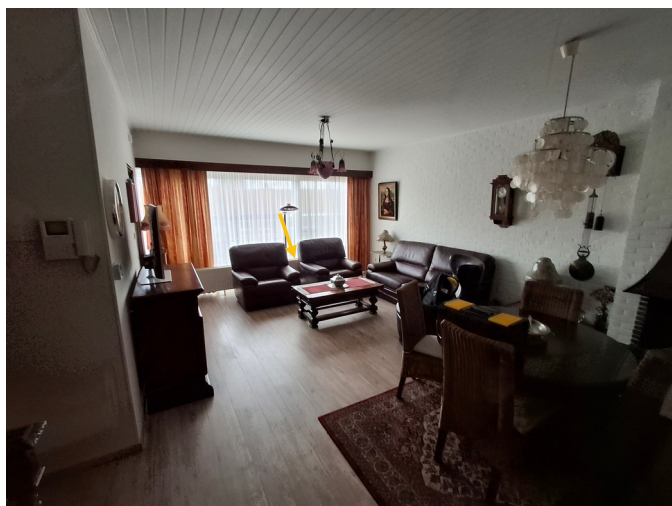
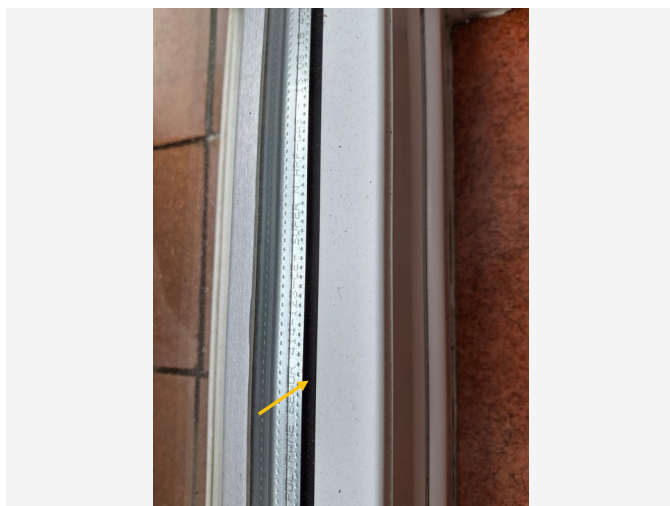
## Fiche 10: Mastiek niet - asbestverdacht

| Beschrijving | Notitie | Terug te vinden op plannen |
|---|---|---|
| Fiche 10: Mastiek niet - asbestverdacht | Er is geen asbestverdachte mastiek aanwezig. | Plan 1.1: App |

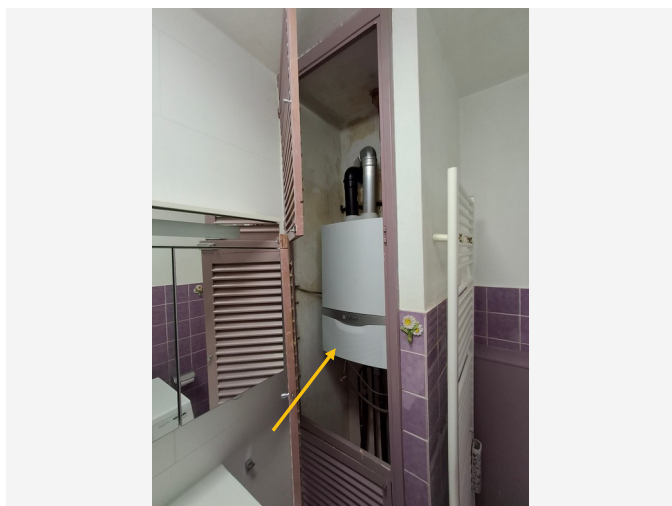
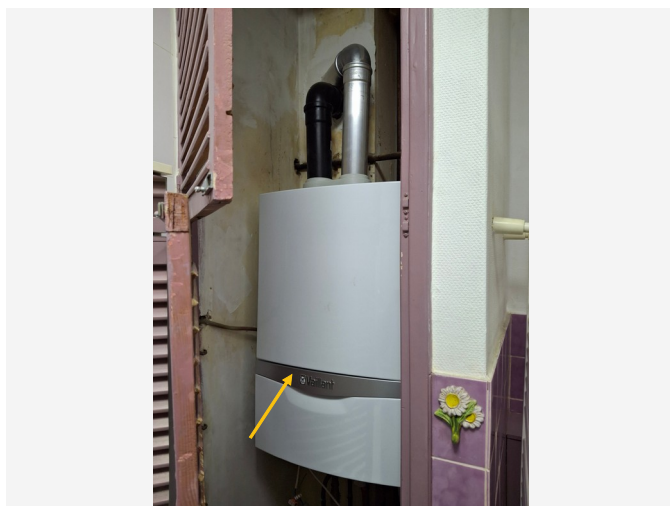
## Fiche 11: Stookketel / Brander

| Beschrijving | Notitie | Terug te vinden op plannen |
|---|---|---|
| Fiche 11: Stookketel / Brander | Tijdens de inspectie is het bouwjaar 2022 vastgesteld. | Plan 1.1: App |
