# Asbestinventarisatattest

Meerlenhoflaan 41, 2660 Antwerpen

Attestnummer : 20260326-000021.000

Uitgegeven op : 26.03.2026

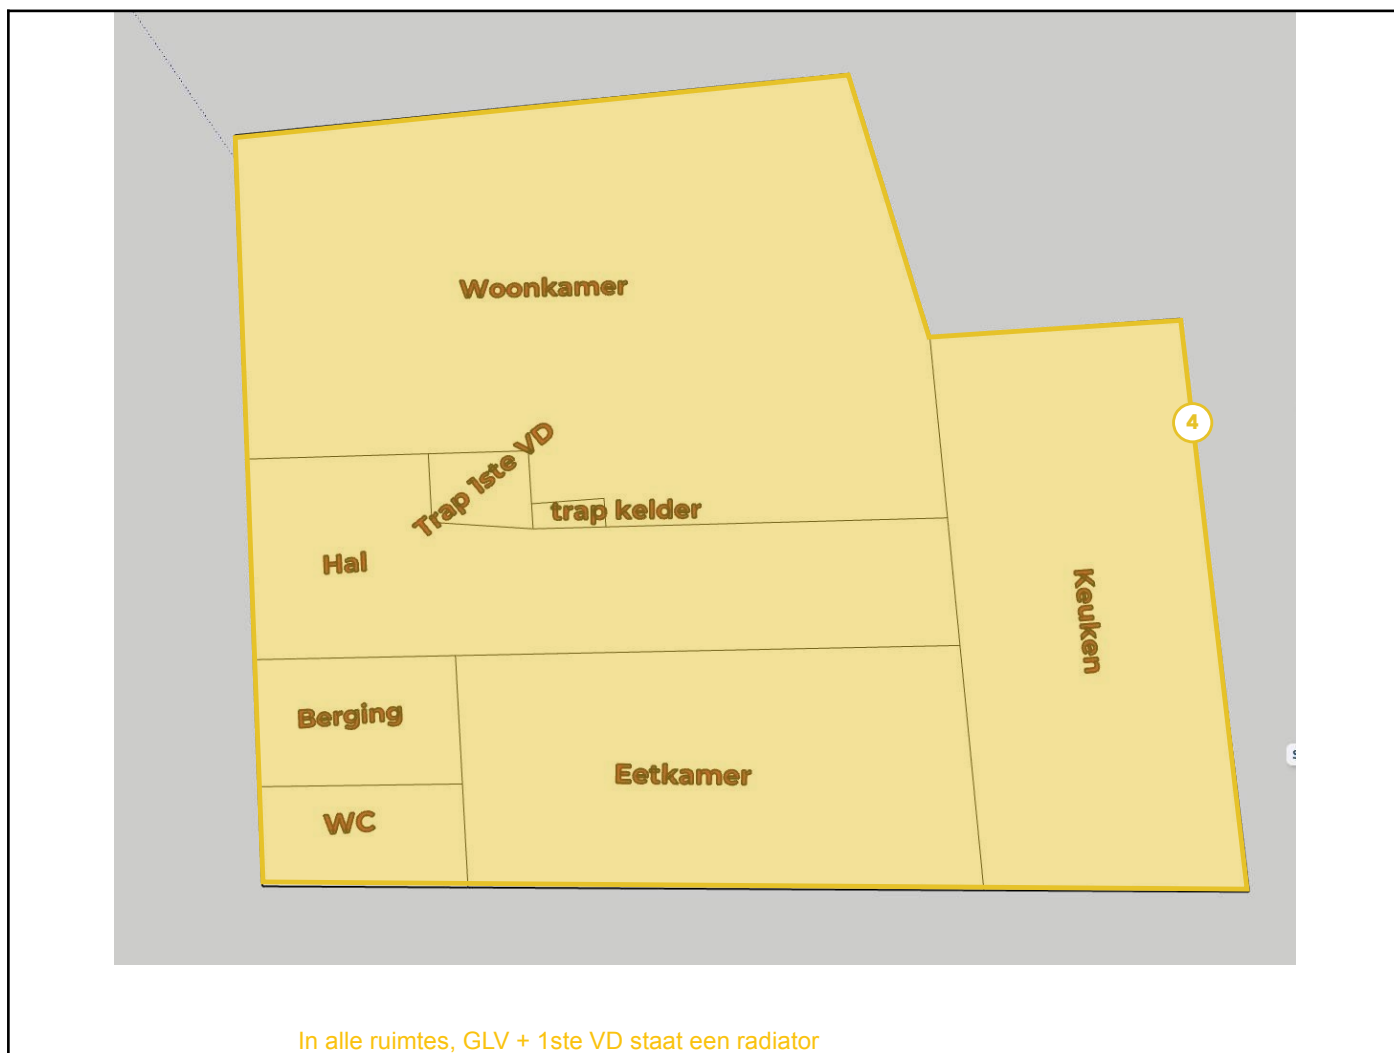
## Plan 1.5: plan GLV 5

| Beschrijving | Type | Actie |
|---|---|---|
| 4. Bakeliet radiatorknoppen hoeveelheden | Asbestmateriaal | Zorgvuldig beheren |

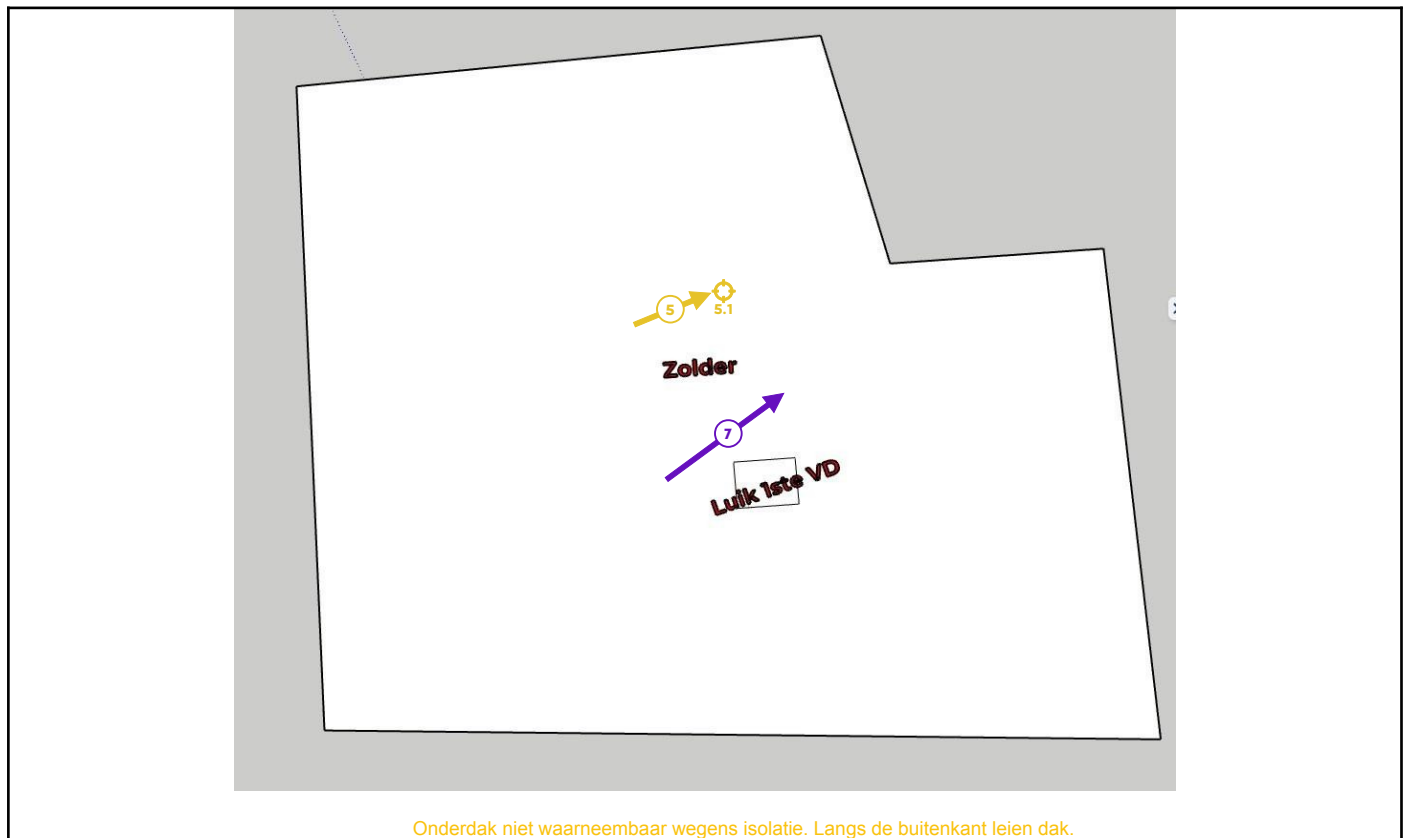
## Plan 1.9: plan zolder

| Beschrijving | Type | Actie |
|---|---|---|
| 5. Cementbuis zolder | Asbestmateriaal | Zorgvuldig beheren |
| 7. Onderdak niet waarneembaar | Beperking | - |

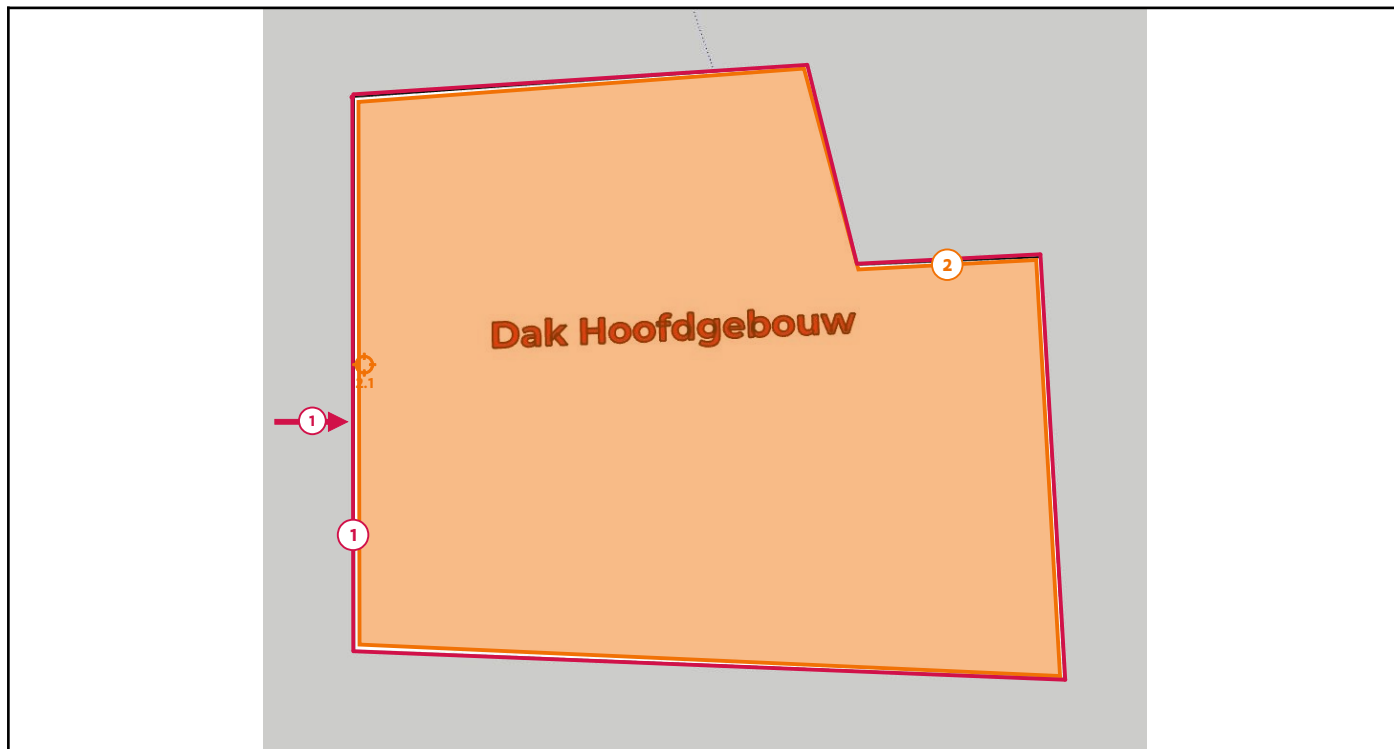
## Plan 1.11: Dak hoofdgebouw 2

| Beschrijving | Type | Actie |
|---|---|---|
| 1. Slib in de dakgoot | Asbestmateriaal | Dringend verwijderen |
| 2. Dak in cementleien | Asbestmateriaal | Verwijderen |

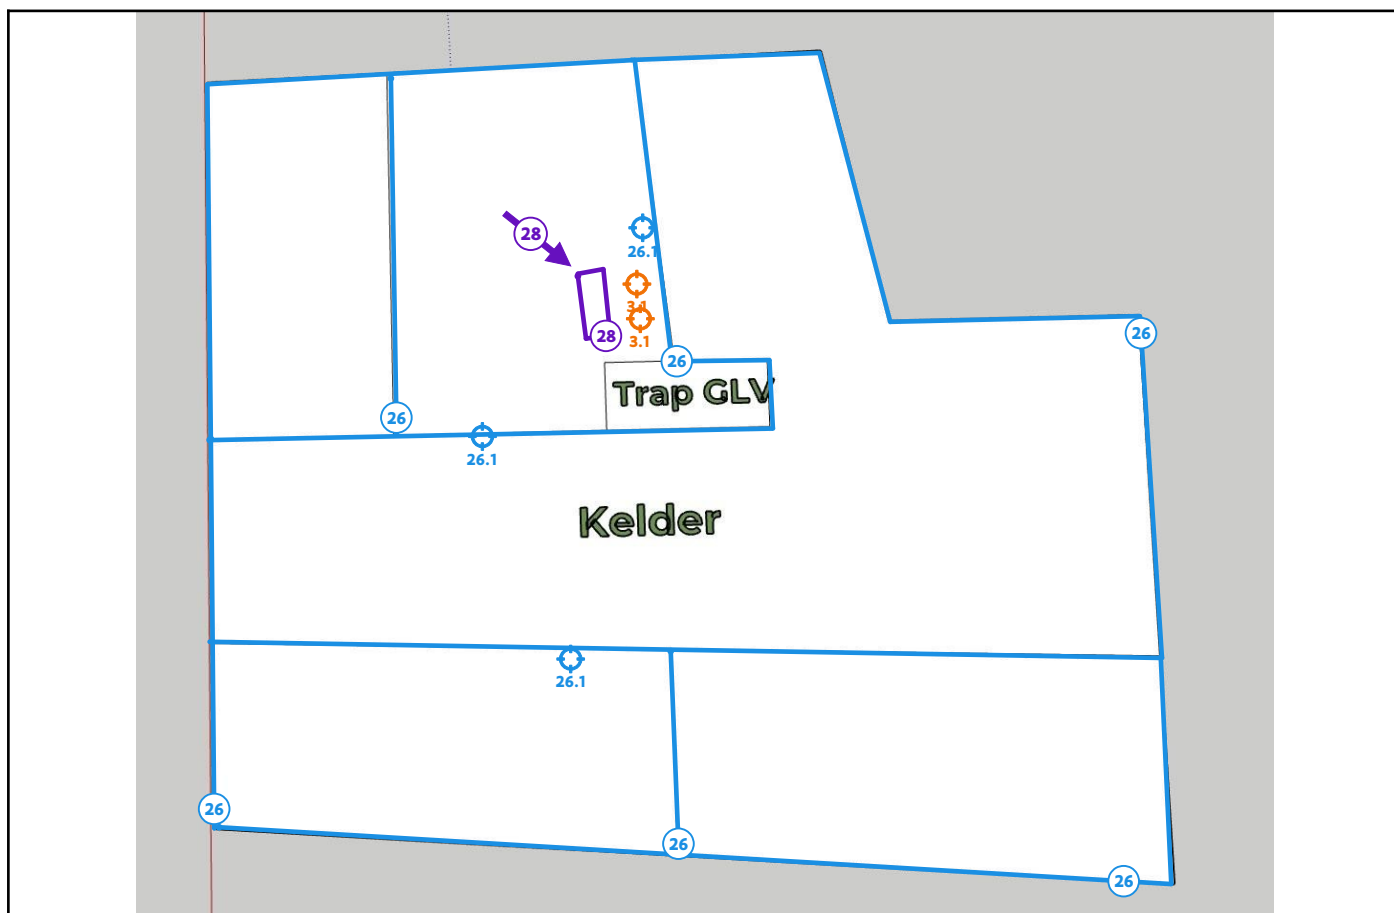
## Plan 1.12: kelder1

| Beschrijving | Type | Actie |
|---|---|---|
| 3. Leidingisolatie kelder | Asbestmateriaal | <a href="#">Verwijderen</a> |

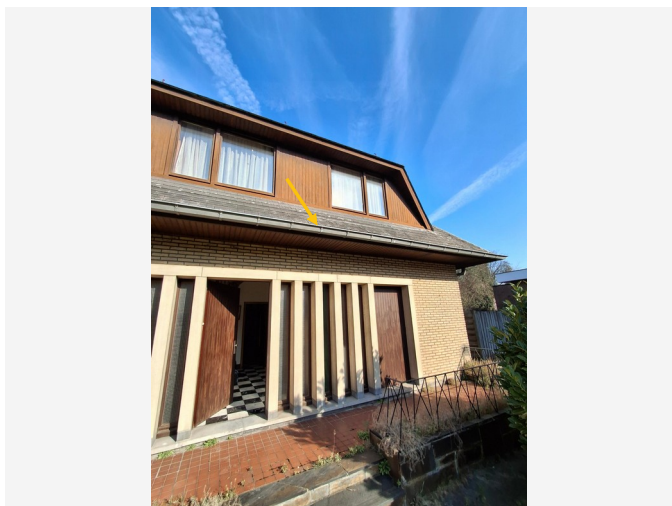
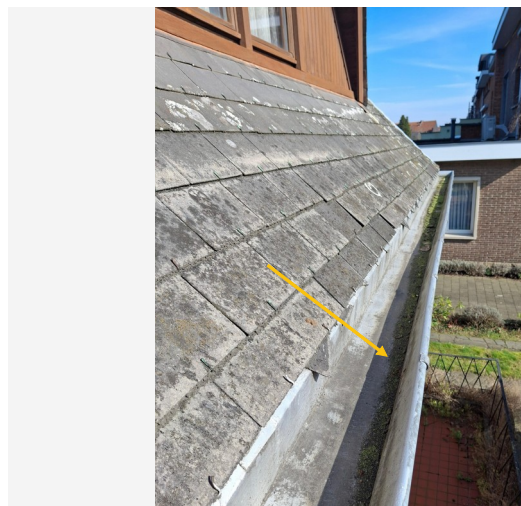
Het asbestmateriaal valt onder de mijlpaal van 2040.

**Dringend verwijderen**

| Beschrijving | Slib in de dakgoot |
| Type resten (contaminatie) | <ul style="list-style-type: none"> <li>• Stof, deeltjes &lt; 4 mm, flinters, gruis (los, opliggend)</li> <li>• Stof, deeltjes &lt; 4 mm, flinters, gruis (vermengd in materiaal)</li> </ul> |
| Bron van de resten | Asbesthoudende dakbedekking |
| Gebondenheid resten | Niet hecht |
| Hoeveelheid (gewicht - aantal) | <ul style="list-style-type: none"> <li>• 5,00 kg - 1 stuk</li> </ul> |

- Verwijder het asbestafval.

- Eenvoudige handelingen: mag via doe-het-zelf of door werknemer(s) met opleidingsattest eenvoudige handelingen  
Ondoe u van het afval via het riool.

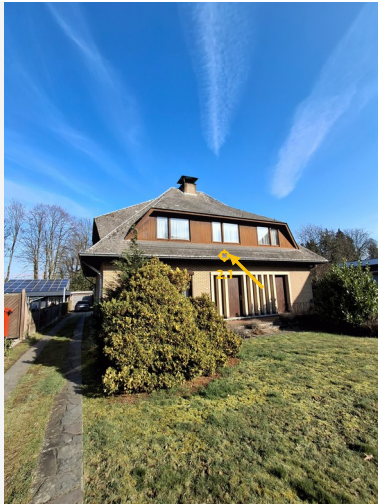
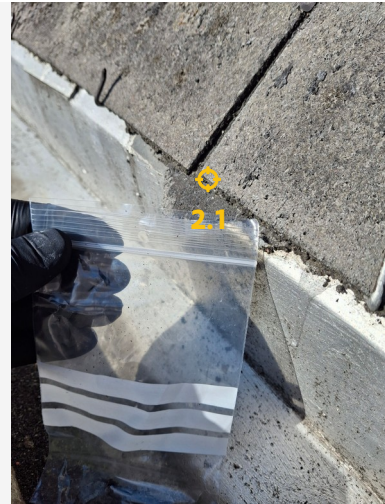
Het asbestmateriaal valt onder de mijlpaal van 2034.

Verwijderen

- Verwijder dit asbestmateriaal zo snel mogelijk. Volg de toestand goed op.
- Hemelwater dat afspoelt van asbestcement daken of gevels kan asbestdeeltjes bevatten. Gebruik het enkel voor gesloten circuits (bv. spoelen toiletten). Reinig na het vervangen van het dak of de gevel de dakgoten en regenwaterput of -ton om asbesthoudend sediment of slib te verwijderen

- Eenvoudige handelingen: mag via doe-het-zelf of door werknemer(s) met opleidingsattest eenvoudige handelingen  
Deze toepassing mag door een aannemer die over een opleidingsattest eenvoudige handelingen beschikt of door een particulier (doe-het-zelf), verwijderd worden indien er geen verhoogd risico op vrijgave van asbestvezels (max. concentratie 0,01 vezels/cm<sup>3</sup> - CODEX Art. VI.3-54) ontstaat en de toepassing voorafgaand wordt gefixeerd/bevochtigd. De individuele elementen moeten zonder machinale werktuigen (boormachine, slijpschijf, hogedrukreiniger, etc.) en zonder breken of gooien een voor een losgemaakt worden en dubbel en luchtdicht verpakt afgevoerd worden naar een erkend afvalpunt (recyclagepark). Daar moeten ze voorzichtig in de container voor asbestafval worden gelegd. Op het recyclagepark worden uitsluitend hechtgebonden asbestmaterialen aanvaard. Niet-hechtgebonden asbestmaterialen kunnen enkel bij een erkend asbestverwijderaar of asbestafvalverwerker worden aangeboden.

- Eenvoudige handelingen: enkel door erkend asbestverwijderaar  
Indien bovenstaande criteria worden overschreden:

Deze toepassing kan enkel door een erkende asbestverwijderaar verwijderd worden omdat er hier automatisch een verhoogd risico op vrijgave van asbestvezels (max. concentratie 0,01 vezels/cm<sup>3</sup> - CODEX - Art. VI.3-54) ontstaat. (Bron: VLAREM II: 6.4.0.1 par1, par2 en par3). Een erkend asbestverwijderaar moet ingeschakeld worden voor deze toepassingen die niet (kunnen) worden verwijderd door de couveuzemethode, door hermetische zone of door de materialen beschreven in Vlare II, art. 6.4.0.1 par2. (Bron: Leidraad bij het Inspectieprotocol)

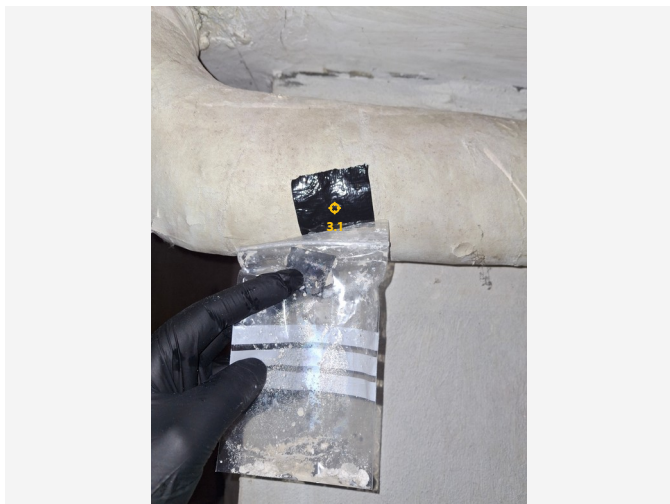
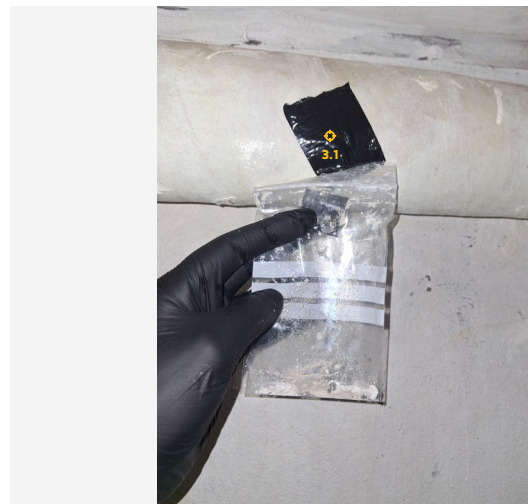
| Opmerking | De hoeveelheid is een zo nauwkeurig mogelijke opmeting, waar evenwel kleine afwijkingen op mogelijk zijn. |

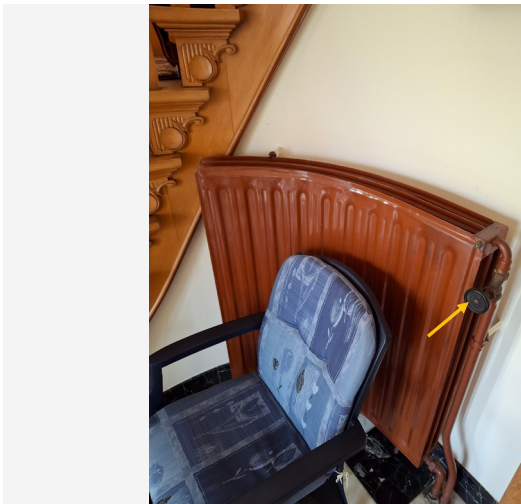
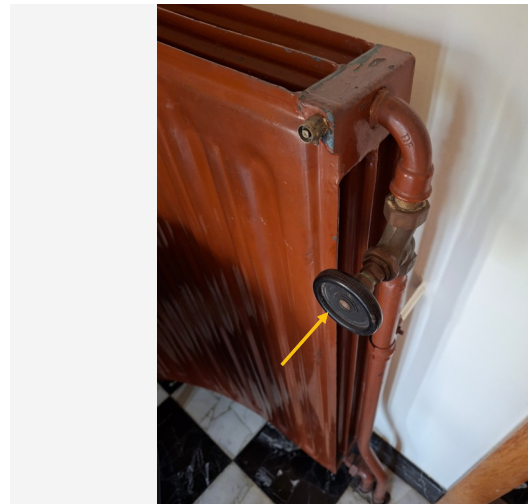
| Opmerking | De hoeveelheid is een zo nauwkeurig mogelijke opmeting, waar evenwel kleine afwijkingen op mogelijk zijn. Conform het inspectieprotocol worden rechte stukken en bochten apart bemonsterd. |
