# Asbestinventarisatetest

St. Bernardse steenweg 29, 2620 Hemiksem

Attestnummer : 20260327-000500.000

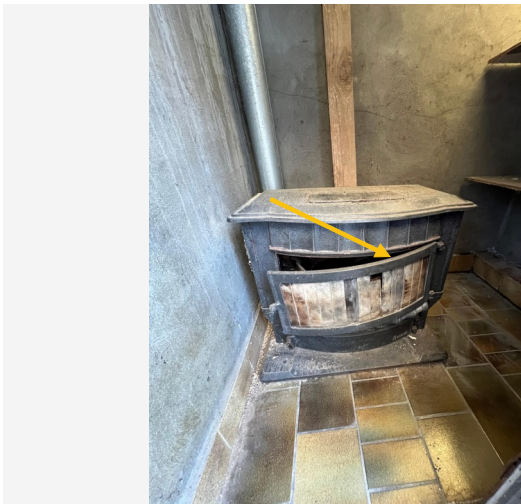
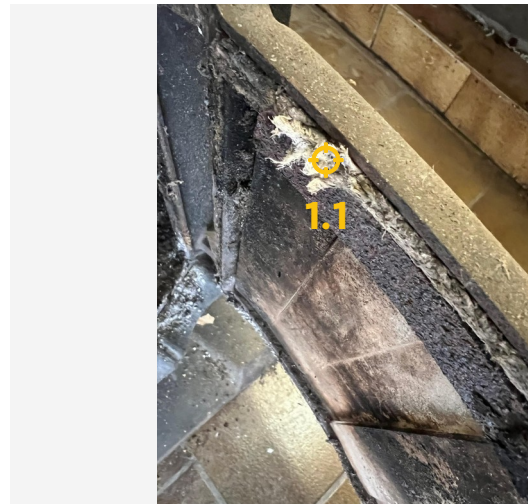
| Eindbeoordeling materiaalrisico | Hoog materiaalrisico en/of hoge kans op vezelvrijgave |

| Opmerking | De asbestverdachte koord ter hoogte van de oude kachel werd bemonsterd. De aangegeven hoeveelheden berusten op een zo nauwkeurig mogelijke opmeting en kunnen niet letterlijk overgenomen worden in het kader van een meetstaat voor eventuele werken. Hieraan kunnen geen rechten worden ontleend. |

**Dringend verwijderen**

- Scherm in afwachting van verwijdering het asbestmateriaal af van luchtstromingen en verstoring: bijvoorbeeld door het te verpakken, te fixeren, af te dekken, signalisatie - afbakening aan te brengen, ...
- Verwijder dit asbestmateriaal zo snel mogelijk. Volg de toestand goed op.

- Eenvoudige handelingen: enkel door erkend asbestverwijderaar  
Gelet de asbestkoord een niet-hechtgebonden toepassing betreft die na verwijdering niet naar het containerpark gebracht mag worden maar enkel naar een categorie I stortplaats (enkel toegankelijk voor bedrijven met ondernemingsnummer) is het aan te raden deze te laten verwijderen door een kacheltechnicus met opleidingsattest eenvoudige handelingen.

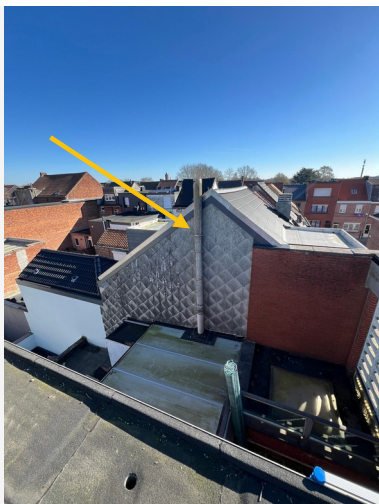
| Opmerking | <p>De asbestverdachte rookgasafvoer ter hoogte van het dak in polycarbonaat op de eerste verdieping kon niet bemonsterd worden ingevolge een onderzoeksbeperking (veiligheid). De aangegeven hoeveelheden berusten op een zo nauwkeurig mogelijke opmeting en kunnen niet letterlijk overgenomen worden in het kader van een meetstaat voor eventuele werken. Hieraan kunnen geen rechten worden ontleend. De kachel in de onderliggende ruimte is aangesloten op deze afvoer.</p> |

- Eenvoudige handelingen: mag via doe-het-zelf of door werknemer(s) met opleidingsattest eenvoudige handelingen  
Deze toepassing kan door een aannemer die over een opleidingsattest eenvoudige handelingen beschikt of door een particulier (doe-het-zelf), verwijderd worden indien er geen verhoogd risico op vrijgave van asbestvezels (max. concentratie 0,01 vezels/cm<sup>3</sup> - CODEX Art. VI.3-54) ontstaat en de toepassing voorafgaand wordt gefixeerd/bevochtigd; de individuele elementen zonder machinale werktuigen (boormachine, slijpschijf, hogedrukreiniger,...) en zonder breken of gooien een voor een losgemaakt worden; en ten slotte dubbel en luchtdicht verpakt weggevoerd worden naar een erkend afvalpunt (recyclagepark).

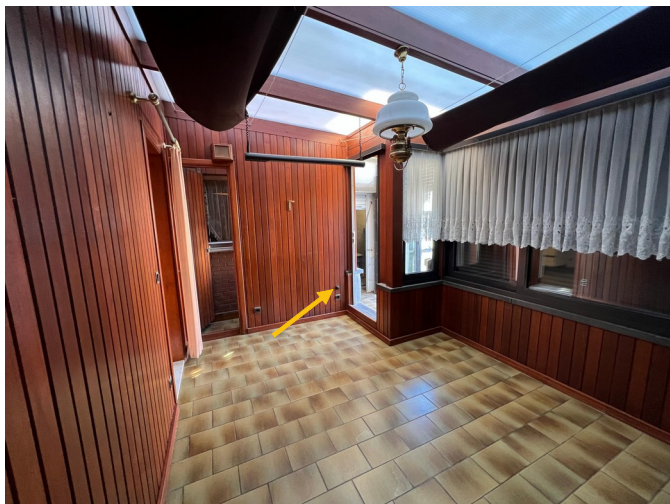
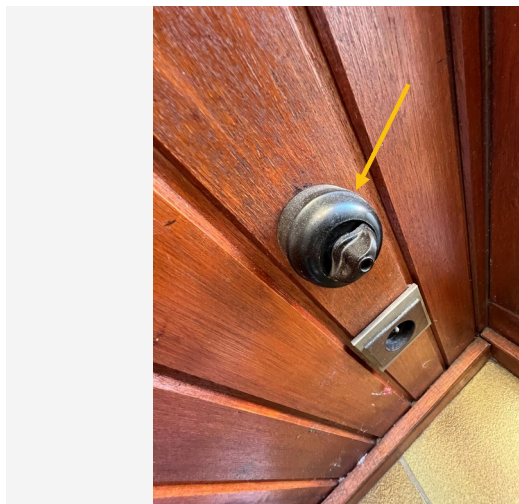
| Identificatiemethode | <p>De asbestdeskundige beoordeelt het materiaal als asbestverdacht en dus asbesthoudend, en dit zonder monstername.</p> <p>Motivatie: De monstername brengt andere schade aan dan schade die inherent is aan de monstername.</p> |
| Opmerking | <p>Op de zolderkamer (tweede verdieping) en in de kamer waar de kachel staat (eerste verdieping) hangen oude schakelaars die bakeliet kunnen bevatten. Geen staalname mogelijk vanwege het risico op grotere dan door de monstername inherente schade. De aangegeven hoeveelheden berusten op een ruwe inschatting en kunnen niet letterlijk overgenomen worden in het kader van een meetstaat voor eventuele werken. Hieraan kunnen geen rechten worden ontleend.</p> |

- Eenvoudige handelingen: mag via doe-het-zelf of door werknemer(s) met opleidingsattest eenvoudige handelingen  
Deze toepassing kan door een aannemer die over een opleidingsattest eenvoudige handelingen beschikt of door een particulier (doe-het-zelf), verwijderd worden indien er geen verhoogd risico op vrijgave van asbestvezels (max. concentratie 0,01 vezels/cm<sup>3</sup> - CODEX Art. VI.3-54) ontstaat en de toepassing voorafgaand wordt gefixeerd/bevochtigd; de individuele elementen zonder machinale werktuigen (boormachine, slijpschijf, hogedrukreiniger,...) en zonder breken of gooien een voor een losgemaakt worden; en ten slotte dubbel en luchtdicht verpakt weggevoerd worden naar een erkend afvalpunt (recyclagepark).

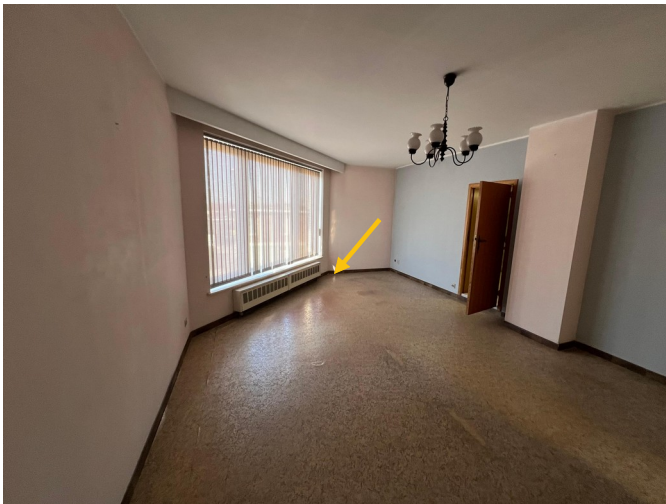
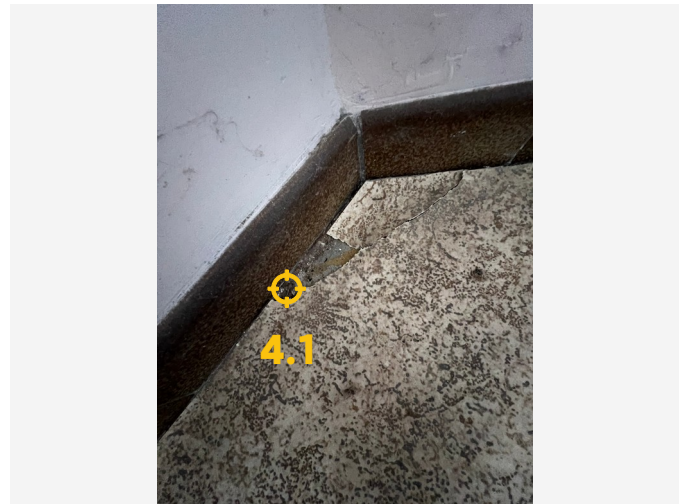
| Opmerking | Het harde vloerzeil met gekartonnerde onderlaag dat in de slaapkamer 1 ligt werd bemonsterd. De aangegeven hoeveelheden berusten op een zo nauwkeurig mogelijke opmeting en kunnen niet letterlijk overgenomen worden in het kader van een meetstaat voor eventuele werken. Hieraan kunnen geen rechten worden ontleend. |

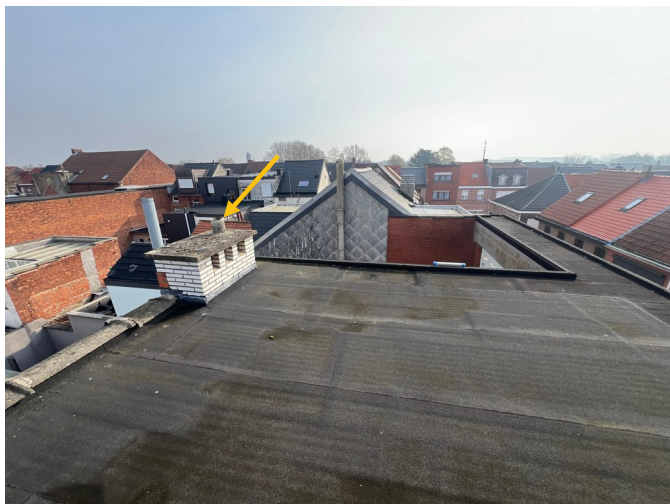
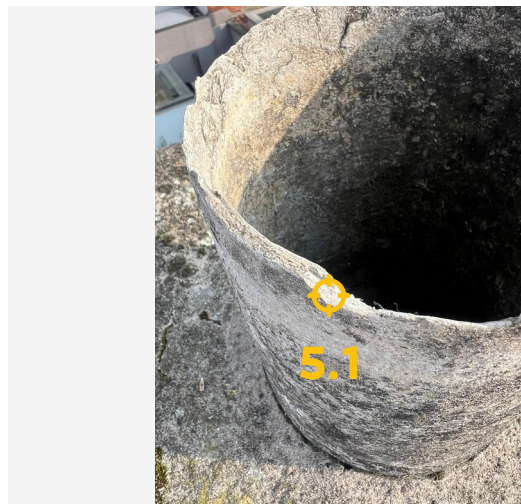
| Opmerking | De rookgasafvoer in asbestcement in de schouw op het plat dak op de tweede verdieping werd bemonsterd. De aangegeven hoeveelheden berusten op een zo nauwkeurig mogelijke opmeting en kunnen niet letterlijk overgenomen worden in het kader van een meetstaat voor eventuele werken. Hieraan kunnen geen rechten worden ontleend. De stookketel is aangesloten op deze afvoer. |

- Eenvoudige handelingen: mag via doe-het-zelf of door werknemer(s) met opleidingsattest eenvoudige handelingen  
Deze toepassing kan door een aannemer die over een opleidingsattest eenvoudige handelingen beschikt of door een particulier (doe-het-zelf), verwijderd worden indien er geen verhoogd risico op vrijgave van asbestvezels (max. concentratie 0,01 vezels/cm<sup>3</sup> - CODEX Art. VI.3-54) ontstaat en de toepassing voorafgaand wordt gefixeerd/bevochtigd; de individuele elementen zonder machinale werktuigen (boormachine, slijpschijf, hogedrukreiniger,...) en zonder breken of gooien een voor een losgemaakt worden; en ten slotte dubbel en luchtdicht verpakt weggevoerd worden naar een erkend afvalpunt (recyclagepark).

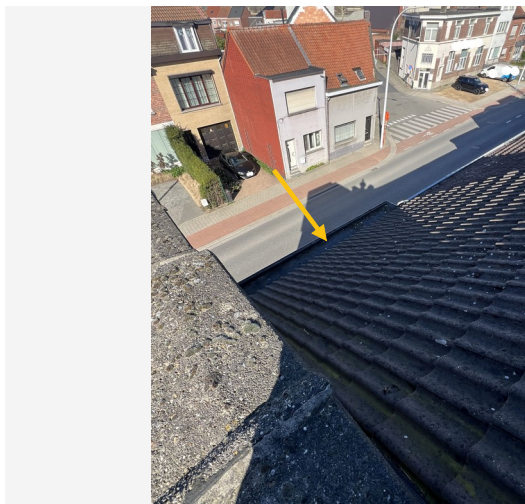
| Opmerking | <p>De roofing in de dakgoot aan de voorzijde van de woning kon niet bemonsterd worden ingevolge een onderzoeksbeperking. De aangegeven hoeveelheden berusten op een zo nauwkeurig mogelijke inschatting en kunnen niet letterlijk overgenomen worden in het kader van een meetstaat voor eventuele werken. Hieraan kunnen geen rechten worden ontleend.</p> |

- Eenvoudige handelingen: mag via doe-het-zelf of door werknemer(s) met opleidingsattest eenvoudige handelingen  
Deze toepassing kan door een aannemer die over een opleidingsattest eenvoudige handelingen beschikt of door een particulier (doe-het-zelf), verwijderd worden indien er geen verhoogd risico op vrijgave van asbestvezels (max. concentratie 0,01 vezels/cm<sup>3</sup> - CODEX Art. VI.3-54) ontstaat en de toepassing voorafgaand wordt gefixeerd/bevochtigd; de individuele elementen zonder machinale werktuigen (boormachine, slijpschijf, hogedrukreiniger,...) en zonder breken of gooien een voor een losgemaakt worden; en ten slotte dubbel en luchtdicht verpakt weggevoerd worden naar een erkend afvalpunt (recyclagepark).

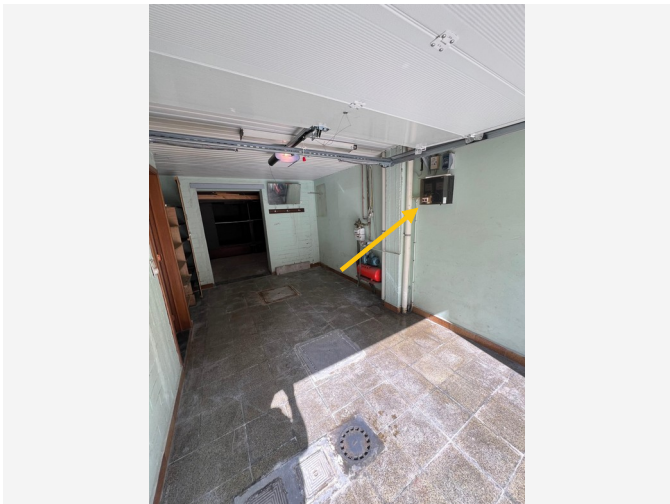
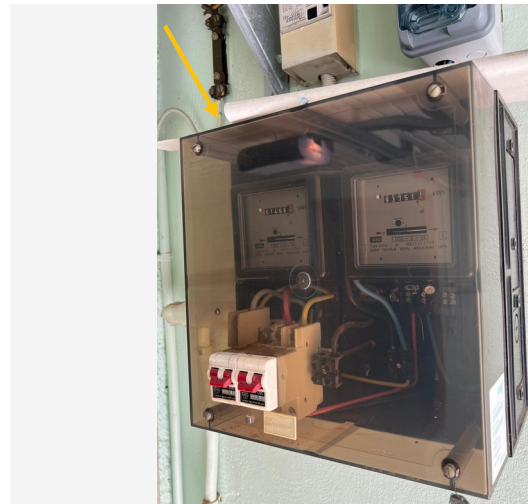
| Opmerking | <p>In de garage hangen twee oude meters die bakeliet kunnen bevatten. Geen staalname mogelijk ingevolge onderzoeksbeperking (materiaal van andere eigenaar). De aangegeven hoeveelheden berusten op een ruwe inschatting en kunnen niet letterlijk overgenomen worden in het kader van een meetstaat voor eventuele werken. Hieraan kunnen geen rechten worden ontleend.</p> |

- Eenvoudige handelingen: mag via doe-het-zelf of door werknemer(s) met opleidingsattest eenvoudige handelingen  
Te verwijderen door de netbeheerder. Deze toepassing kan door een werknemer die over een opleidingsattest eenvoudige handelingen beschikt verwijderd worden indien er geen verhoogd risico op vrijgave van asbestvezels (max. concentratie 0,01 vezels/cm<sup>3</sup> - CODEX Art. VI.3-54) ontstaat en de toepassing voorafgaand wordt gefixeerd/bevochtigd; de individuele elementen zonder machinale werktuigen (boormachine, slijpschijf, hogedrukreiniger,...) en zonder breken of gooien een voor een losgemaakt worden; en ten slotte dubbel en luchtdicht verpakt weggevoerd worden naar een erkend afvalpunt (recyclagepark).

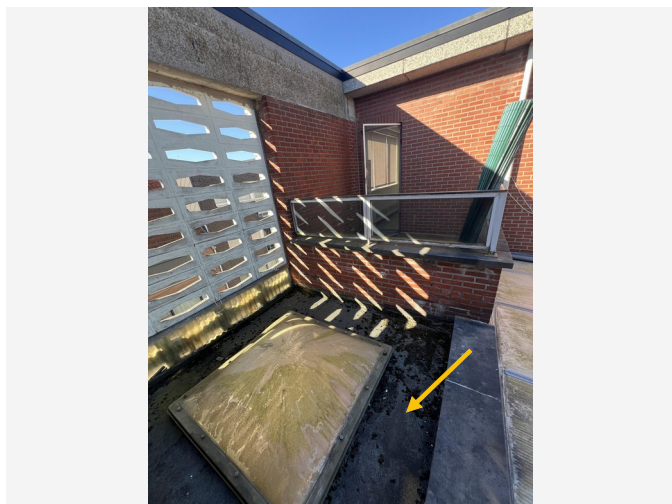
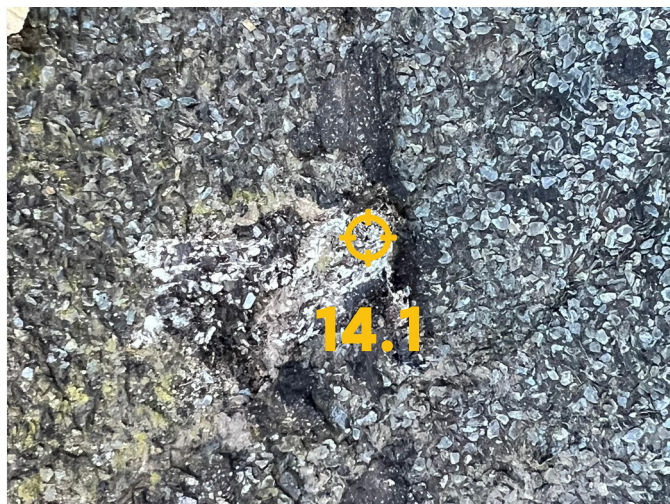
## Fiche 14: Roofing plat dak 1V

Geen asbest

| Opmerking | De roofing op het plat dak boven de eerste verdieping werd bemonsterd ter hoogte van de toplaag om structurele gevolgschade (lekkage) te vermijden. In het kader van het niet destructief onderzoek konden eventuele onderliggende lagen niet geïnspecteerd worden. De aangegeven hoeveelheden berusten op een zo nauwkeurig mogelijke opmeting en kunnen niet letterlijk overgenomen worden in het kader van een meetstaat voor eventuele werken. Hieraan kunnen geen rechten worden ontleend. |

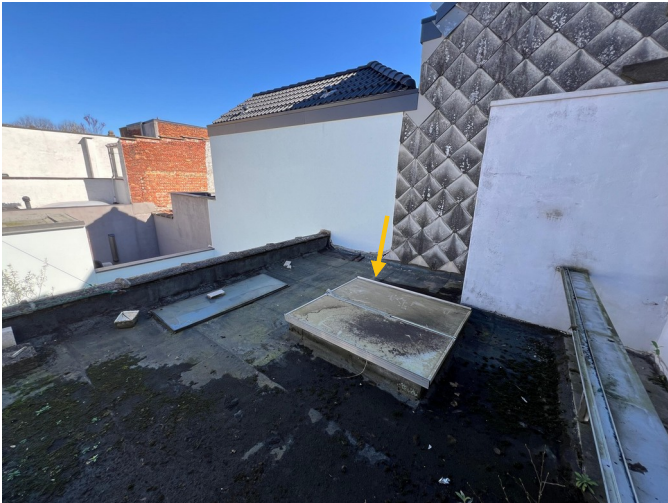
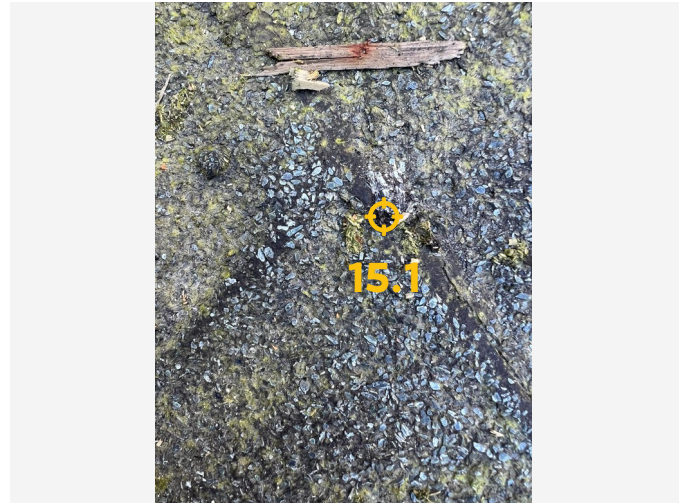
## Fiche 15: Roofing plat dak boven gelijkvloers

Geen asbest

| Opmerking | De roofing op het plat dak boven het gelijkvloers werd bemonsterd ter hoogte van de toplaag om structurele gevolgschade (lekkage) te vermijden. In het kader van het niet destructief onderzoek konden eventuele onderliggende lagen niet geïnspecteerd worden. De aangegeven hoeveelheden berusten op een zo nauwkeurig mogelijke opmeting en kunnen niet letterlijk overgenomen worden in het kader van een meetstaat voor eventuele werken. Hieraan kunnen geen rechten worden ontleend. |

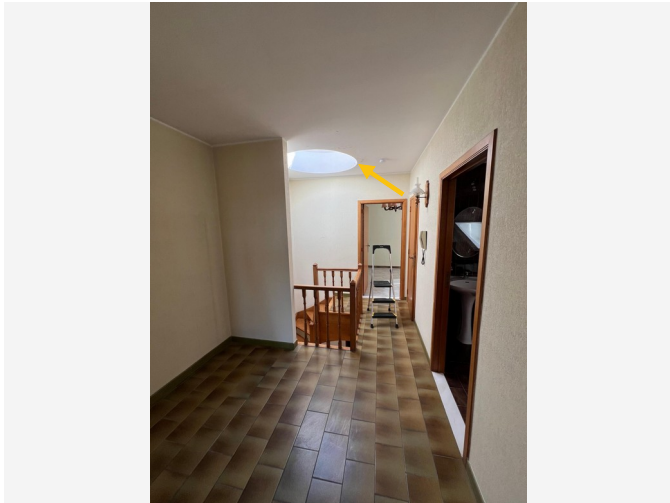
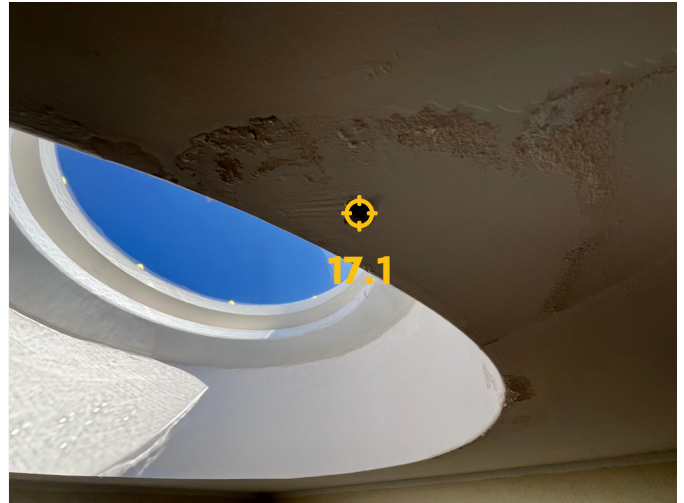
## Fiche 17: Pleisterwerk plafonds

Geen asbest

| Opmerking | Het pleisterwerk aan de plafonds werd bemonsterd in de slaapkamer 1 op de tweede verdieping (individuele ruimte) en in de traphal op de eerste verdieping. Er is geen zichtbaar pleisterwerk aan de plafonds aanwezig in de natte ruimtes (keukens en badkamer) noch in de stookruimte. De aangegeven hoeveelheden berusten op een zo nauwkeurig mogelijke opmeting en kunnen niet letterlijk overgenomen worden in het kader van een meetstaat voor eventuele werken. Hieraan kunnen geen rechten worden ontleend. |

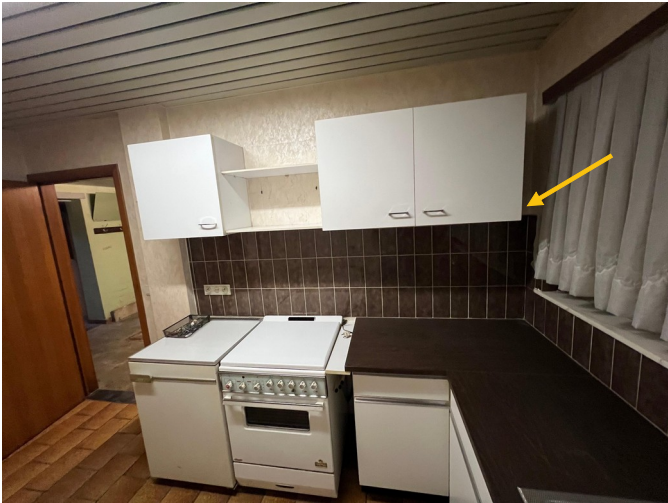
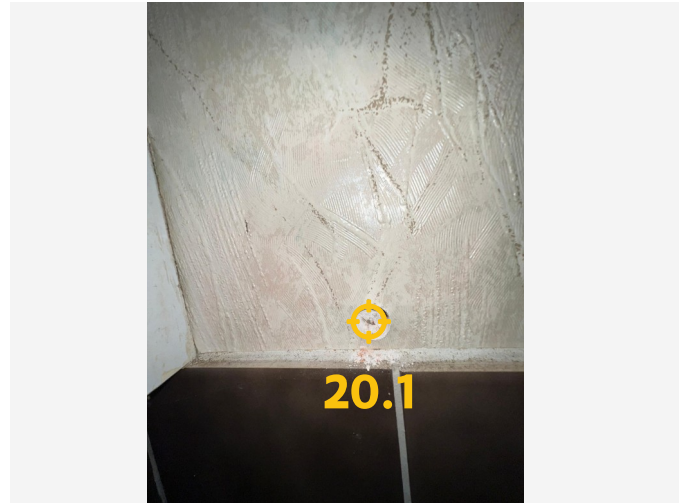
## Fiche 20: Pleisterwerk wanden

Geen asbest

| Opmerking | Het pleisterwerk aan de wanden werd bemonsterd in de ingemaakte kast in de slaapkamer 2 (individuele ruimte), in de stookruimte, in de keuken op het gelijkvloers (natte ruimte) en in de traphal op de eerste verdieping. De vier stalen werden verdeeld in één mengmonster. De aangegeven hoeveelheden berusten op een zo nauwkeurig mogelijke inschatting en kunnen niet letterlijk overgenomen worden in het kader van een meetstaat voor eventuele werken. Hieraan kunnen geen rechten worden ontleend. |

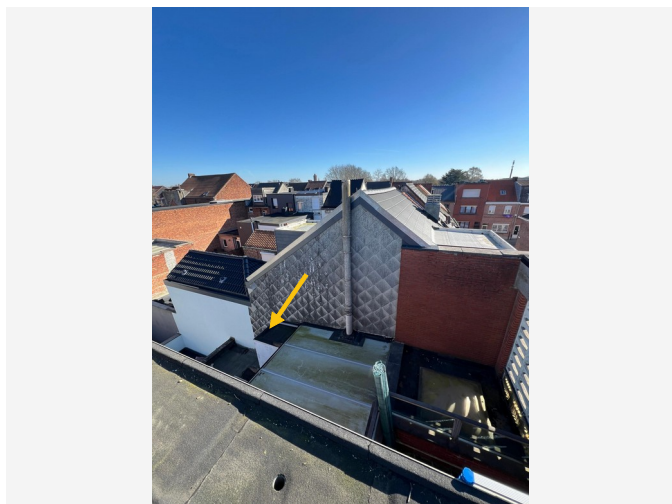
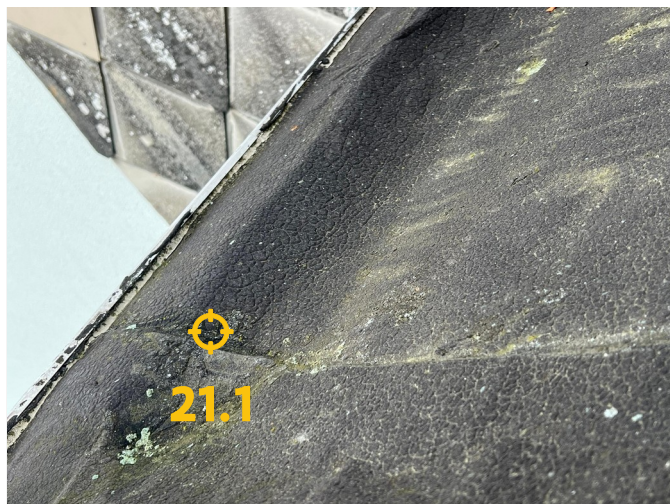
| Opmerking | De roofing op het plat dak boven het trappenhuis op de eerste verdieping werd bemonsterd ter hoogte van de toplaag om structurele gevolgschade (lekkage) te vermijden. In het kader van het niet destructief onderzoek konden eventuele onderliggende lagen niet geïnspecteerd worden. De aangegeven hoeveelheden berusten op een zo nauwkeurig mogelijke opmeting en kunnen niet letterlijk overgenomen worden in het kader van een meetstaat voor eventuele werken. Hieraan kunnen geen rechten worden ontleend. |

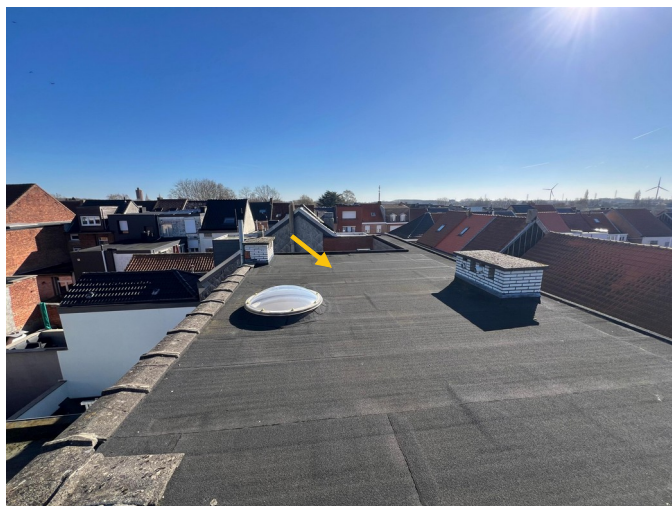
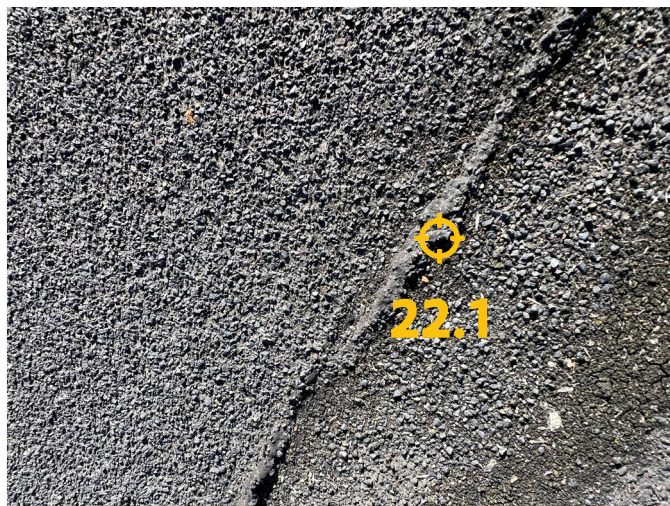
## Fiche 22: Roofing plat dak 2V

Geen asbest

| Opmerking | De roofing op het plat dak boven de tweede verdieping werd bemonsterd ter hoogte van de toplaag om structurele gevolgschade (lekkage) te vermijden. In het kader van het niet destructief onderzoek konden eventuele onderliggende lagen niet geïnspecteerd worden. De aangegeven hoeveelheden berusten op een zo nauwkeurig mogelijke opmeting en kunnen niet letterlijk overgenomen worden in het kader van een meetstaat voor eventuele werken. Hieraan kunnen geen rechten worden ontleend. |

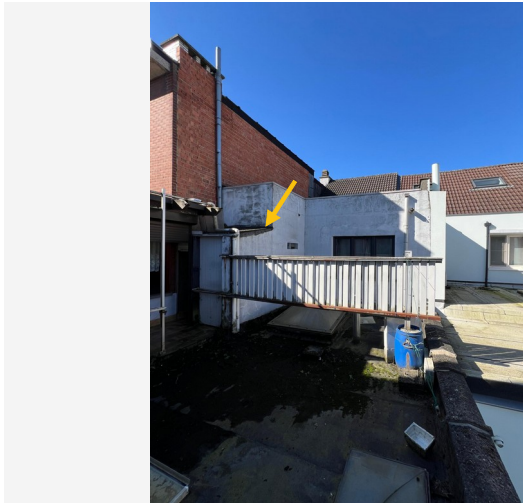
## Fiche 23: Roofing rond polyester dak

Geen asbest

| Opmerking | De roofing rond het polyesterdak op de eerste verdieping werd bemonsterd ter hoogte van de toplaag om structurele gevolgschade (lekkage) te vermijden. In het kader van het niet destructief onderzoek konden eventuele onderliggende lagen niet geïnspecteerd worden. De aangegeven hoeveelheden berusten op een zo nauwkeurig mogelijke opmeting en kunnen niet letterlijk overgenomen worden in het kader van een meetstaat voor eventuele werken. Hieraan kunnen geen rechten worden ontleend. |

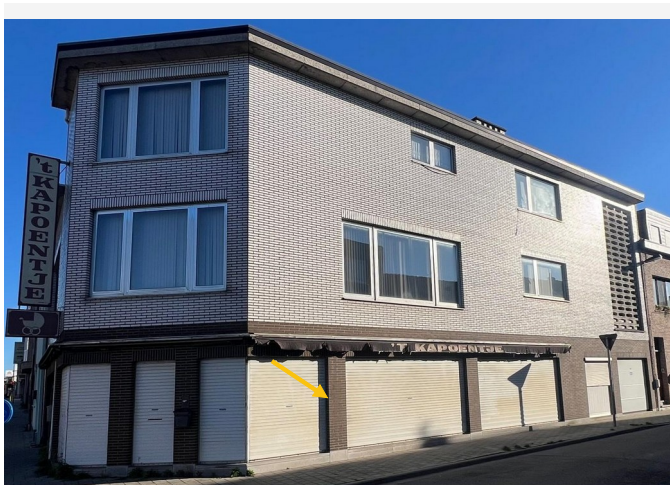
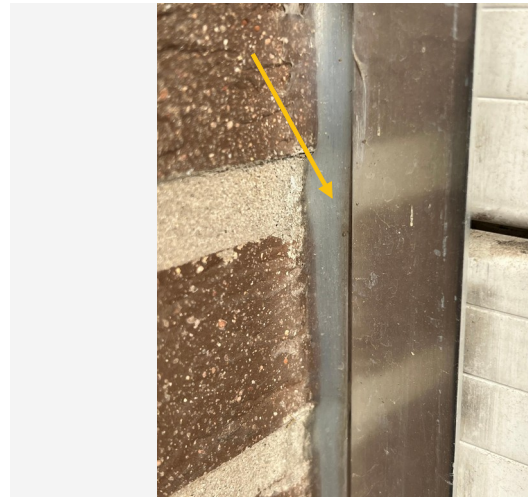
## Fiche 28: Afdichtingsmateriaal aan schrijnwerk

| Beschrijving | Notitie | Terug te vinden op plannen |
|---|---|---|
| Fiche 28: Afdichtingsmateriaal aan schrijnwerk | Geen verdachte mastieken waar te nemen tijdens de inspectie naar de afdichting van het schrijnwerk. In het kader van het niet destructief onderzoek konden eventuele onderliggende lagen niet geïnspecteerd worden. | - |
