# Asbestinventarisatattest

Cyriel Buyssestraat 78, 2020 Antwerpen

Attestnummer : 20260328-000171.000

Uitgegeven op : 28.03.2026

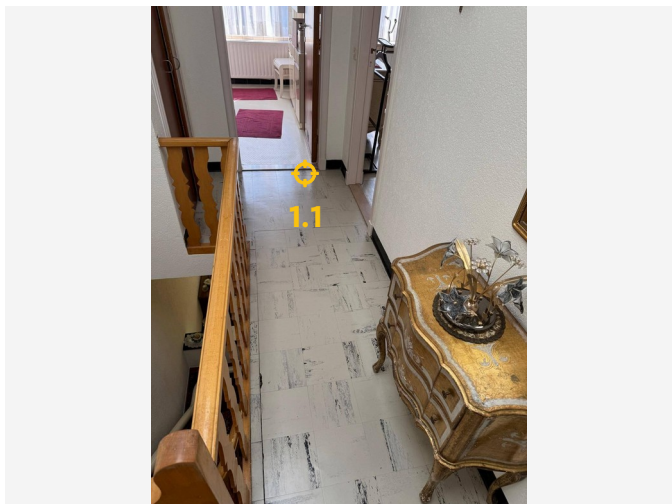
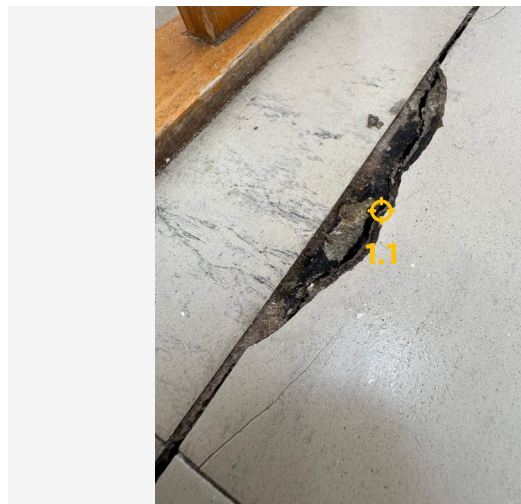
| Eindbeoordeling materiaalarisico | Verhoogd materiaalarisico en/of verhoogde kans op vezelvrijgave |

| Gebondenheid | Categorie 2: niet-hechtgebonden met matrix |
| Asbestsoort (vezeltype) | Alleen chrysotiel aanwezig |
| Asbestconcentratie | Hoog ( $\geq 50\%$ ) |
| Toestand van het materiaal | Licht beschadigd, licht verweerd. Intacte calciumsilicaatplaat of materiaal met categorie 3-gebondenheid |

| Beschrijving | vinytegel |
| Hoeveelheid (oppervlakte - aantal) | • 20,00 m <sup>2</sup> - 1 stuk |

- Scherm in afwachting van verwijdering het asbestmateriaal af van luchtstromingen en verstoring: bijvoorbeeld door het te verpakken, te fixeren, af te dekken, signalisatie - afbakening aan te brengen, ...
- Verwijder dit asbestmateriaal zo snel mogelijk. Volg de toestand goed op.

- Hermetische zone (erkend asbestverwijderaar)  
deze vinyltegels dient door een hermetische zone (erkend asbestverwijderaar) verwijderd te worden.

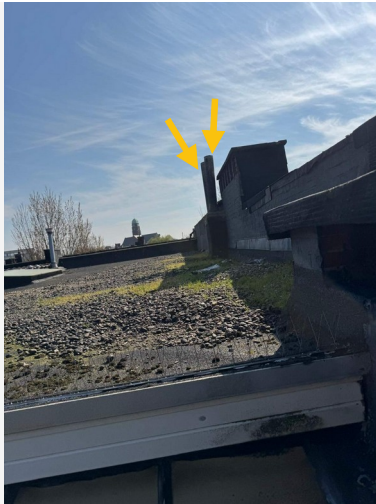
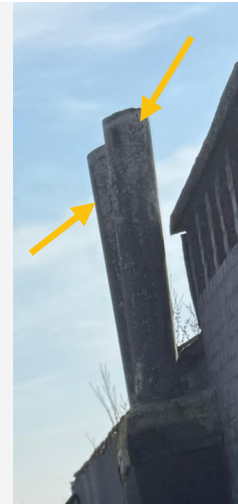
| Eindbeoordeling materiaalrisico | Verhoogd materiaalrisico en/of verhoogde kans op vezelvrijgave |

| Gebondenheid | Categorie 1: hechtgebonden in oorsprong |
| Asbestsoort (vezeltype) | Crocidoliet aanwezig |
| Toestand van het materiaal | Matig beschadigd, matig verweerd |

| Beschrijving | (AC) rookgaskanaal (plat dak) |

- Zorg voor een veilig beheer. Vermijd het beschadigen van het asbestmateriaal. Controleer de toestand jaarlijks op wijzigingen.
- Voer bijkomende staalname(s) uit.

- Eenvoudige handelingen: mag via doe-het-zelf of door werknemer(s) met opleidingsattest eenvoudige handelingen  
Betreft een hechtgebonden asbesttoepassing in een matig verweerde staat met een laag risico op vezelvrijgave.

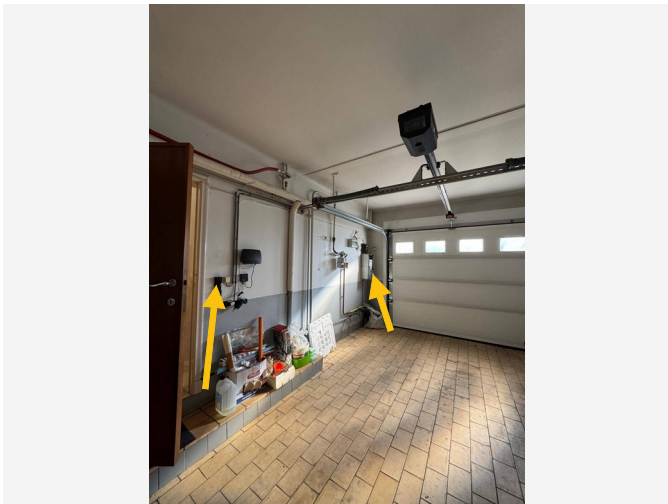
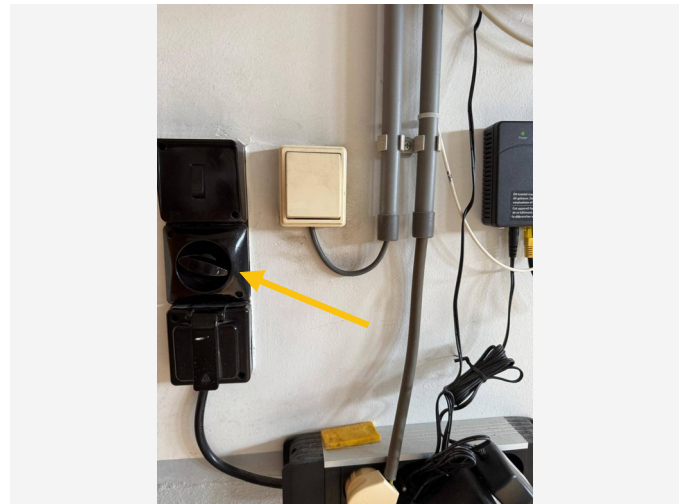
| Eindbeoordeling materiaalrisico | Laag materiaalrisico en/of verlaagde kans op vezelvrijgave |

| Toestand van het materiaal | Onbeschadigd, niet verweerd |

| Beschrijving | bakeliet schakelaar(s) |

- Zorg voor een veilig beheer. Vermijd het beschadigen van het asbestmateriaal. Controleer de toestand jaarlijks op wijzigingen.
- Voer bijkomende staalname(s) uit.

- Eenvoudige handelingen: mag via doe-het-zelf of door werknemer(s) met opleidingsattest eenvoudige handelingen  
Raadpleeg de actuele wetgeving op de website van OVAM. Onder strikte voorwaarden kan het eventueel toegestaan zijn om deze toepassing zelf te verwijderen. Bij twijfel wordt echter sterk aangeraden om een erkende asbestverwijderaar te raadplegen. Zorg er bovendien voor dat u zich goed informeert via de websites van OVAM en andere officiële bronnen over de vereiste persoonlijke beschermingsmaatregelen en de richtlijnen voor het veilig verwijderen van asbest.

Houd er rekening mee dat deze toepassingen vaak onder spanning staan. Het is daarom aan te raden om ook een elektricien te raadplegen, aangezien het werken aan of verwijderen van deze toepassingen specifieke technische kennis vereist.

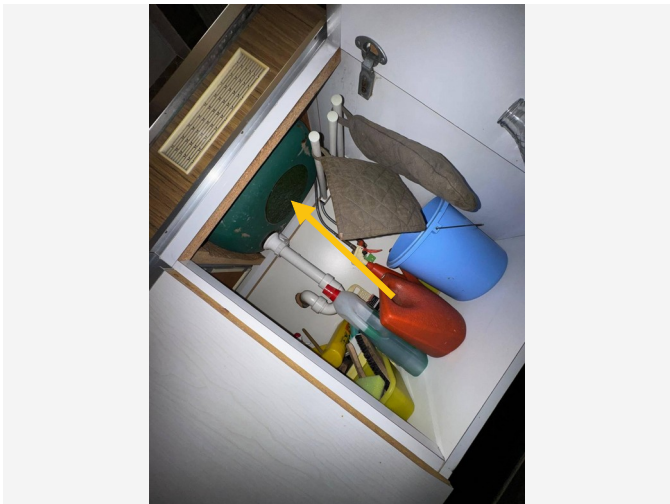
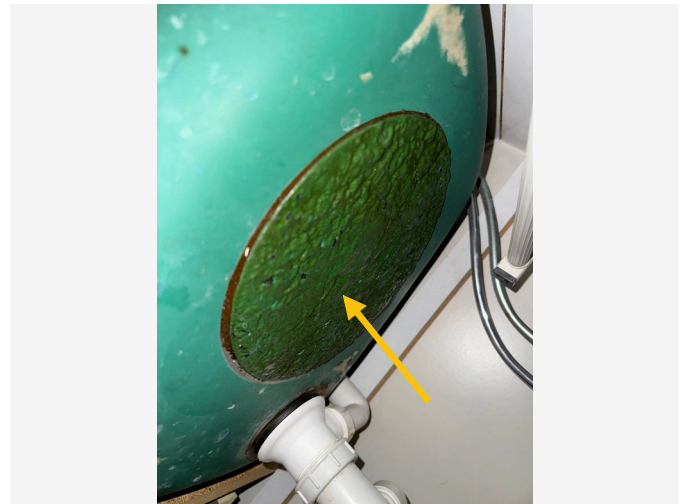
| Eindbeoordeling materiaalrisico | Laag materiaalrisico en/of verlaagde kans op vezelvrijgave |

| Toestand van het materiaal | Licht beschadigd, licht verweerd. Intacte calciumsilicaatplaat of materiaal met categorie 3-gebondenheid |

- Zorg voor een veilig beheer. Vermijd het beschadigen van het asbestmateriaal. Controleer de toestand jaarlijks op wijzigingen.
- Voer bijkomende staalname(s) uit.

- Eenvoudige handelingen: mag via doe-het-zelf of door werknemer(s) met opleidingsattest eenvoudige handelingen  
Fixeer het materiaal en gebruik van persoonlijke beschermingsmiddelen, in hun geheel op een veilige manier verwijderen. Vervolgens dient het materiaal dubbel verpakt en afgevoerd te worden naar een daartoe bevoegd afvalverwerker.

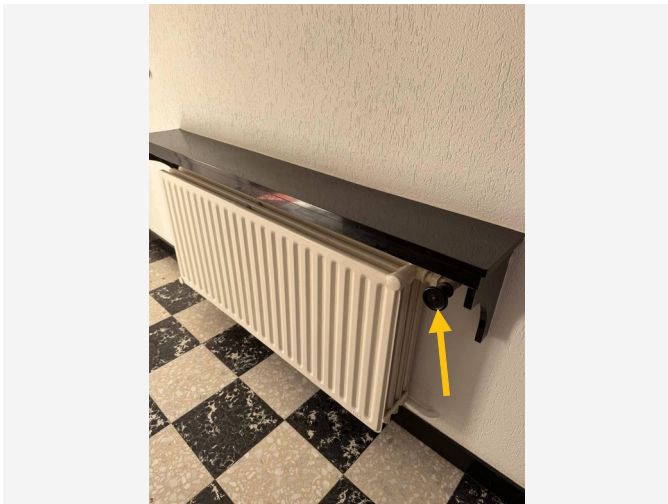
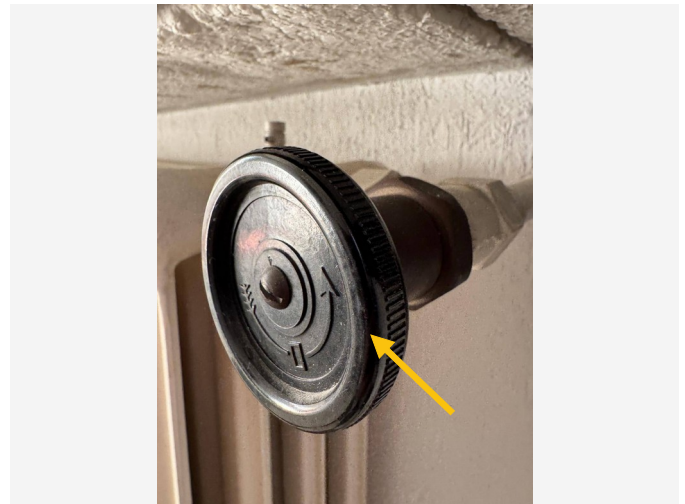
| Opmerking | <p>Deze oppervlakte werd niet gemeten, maar geschat op basis van een benadering voor alle aanwezige radiatorknoppen. Deze schatting mag niet worden gebruikt als maatstaf voor heffingen. Als deskundige hebben wij geverifieerd dat het materiaal inderdaad bakeliet betreft en geen harde PVC. Bakeliet wordt door ons beschouwd als een asbestverdachte toepassing, aangezien het in veel gevallen asbesthoudend is. We hebben echter geen staalname uitgevoerd om de functionaliteit van de radiatorknoppen niet in gevaar te brengen.</p> |

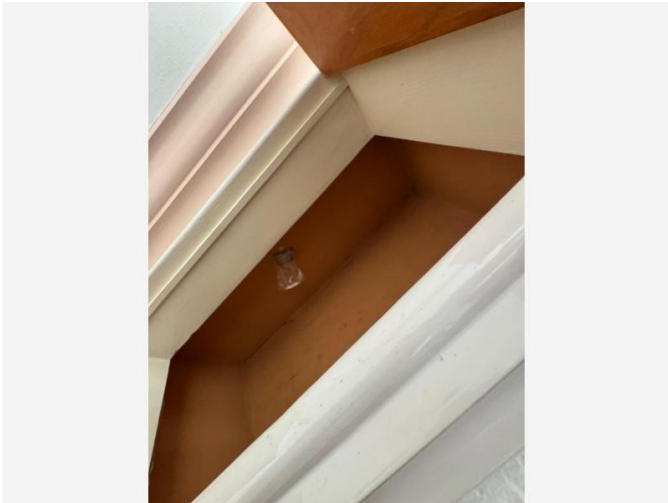
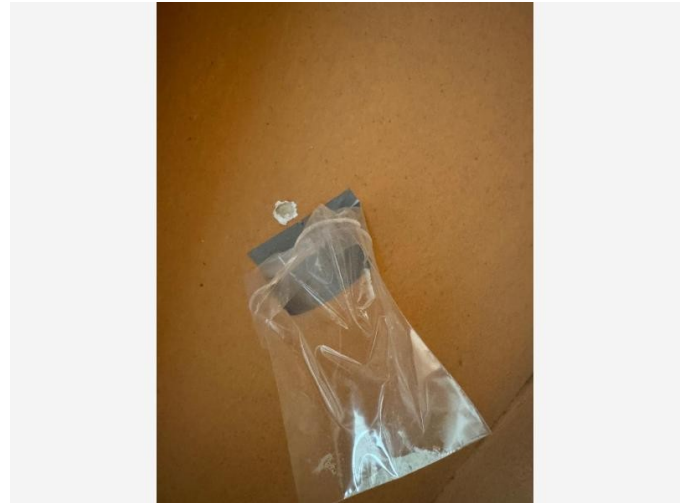
## Fiche 8: pleisterwerk plafond

Geen asbest

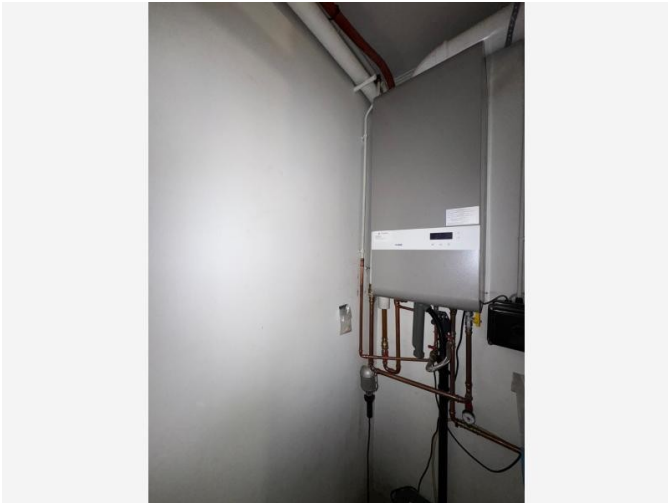
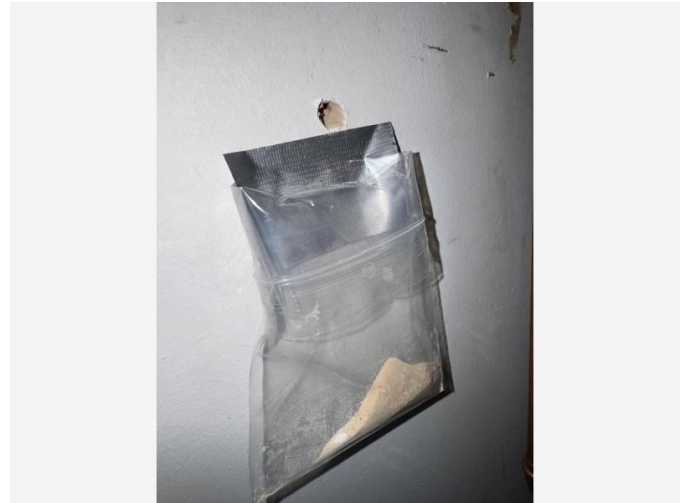
## Fiche 9: pleisterwerk muren

Geen asbest

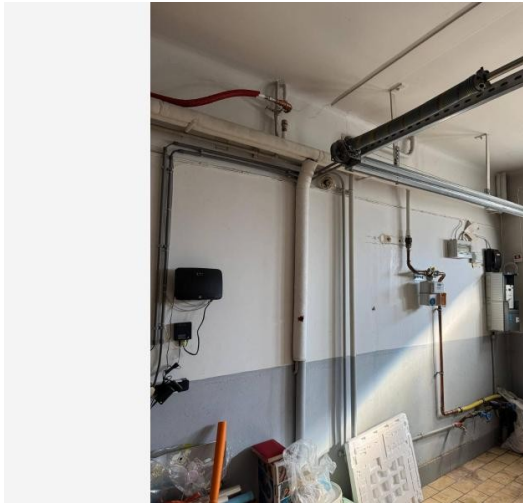
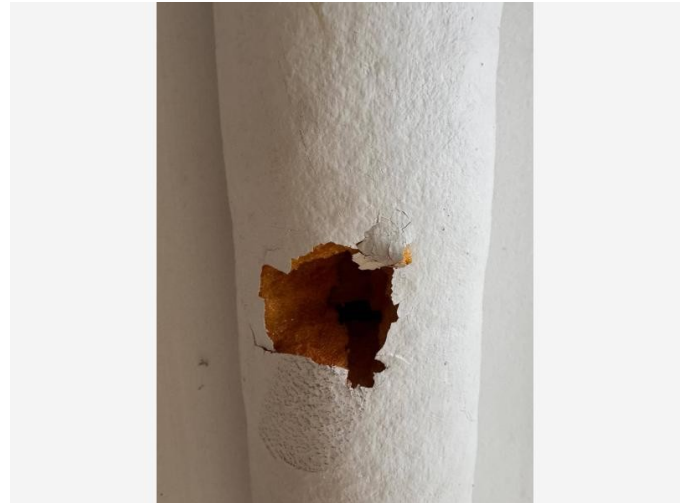
## Fiche 10: leidingisolatie

Geen asbest

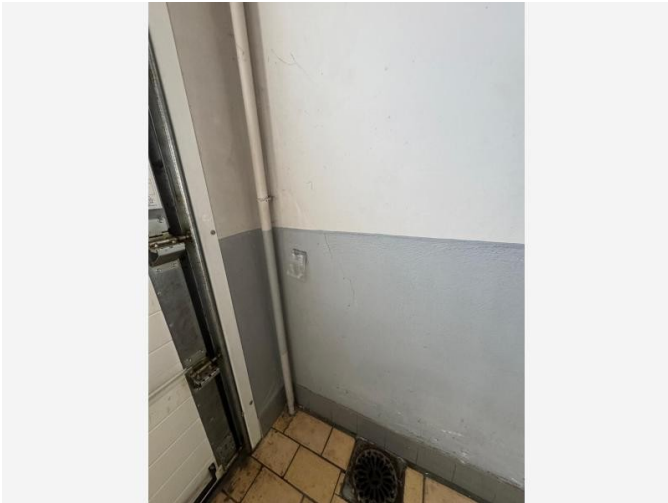
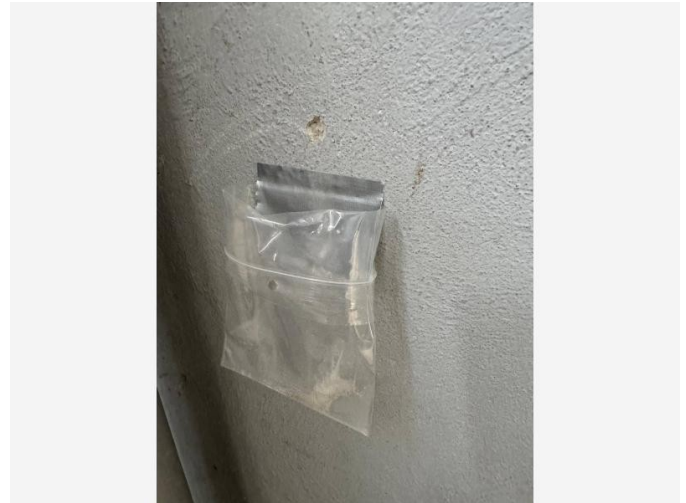
## Fiche 11: cementering muren garage

Geen asbest

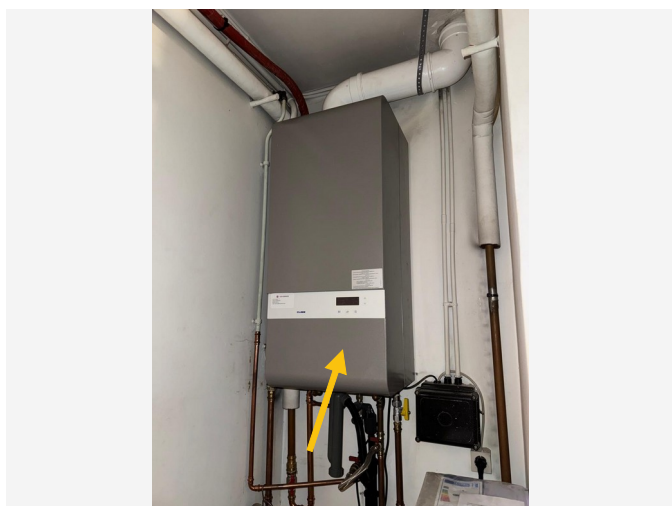
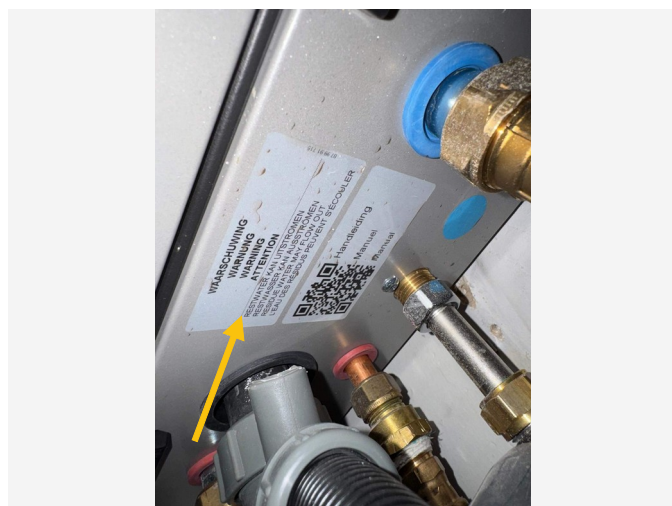
### Fiche 12: Materialen aan de stookketel

| Beschrijving | Notitie | Terug te vinden op plannen |
|---|---|---|
| Fiche 12: Materialen aan de stookketel | Tijdens de inspectie werd een ketel aangetroffen. Het betreft een moderne ketel, geproduceerd na 2001. Op basis hiervan wordt de ketel niet als asbestverdacht beschouwd. | Plan 1.6: gelijkvloers |
