# Asbestinventarisatattest

Boomsesteenweg 316, 2020 Antwerpen

Attestnummer : 20250727-000104.001

Uitgegeven op : 27.07.2025

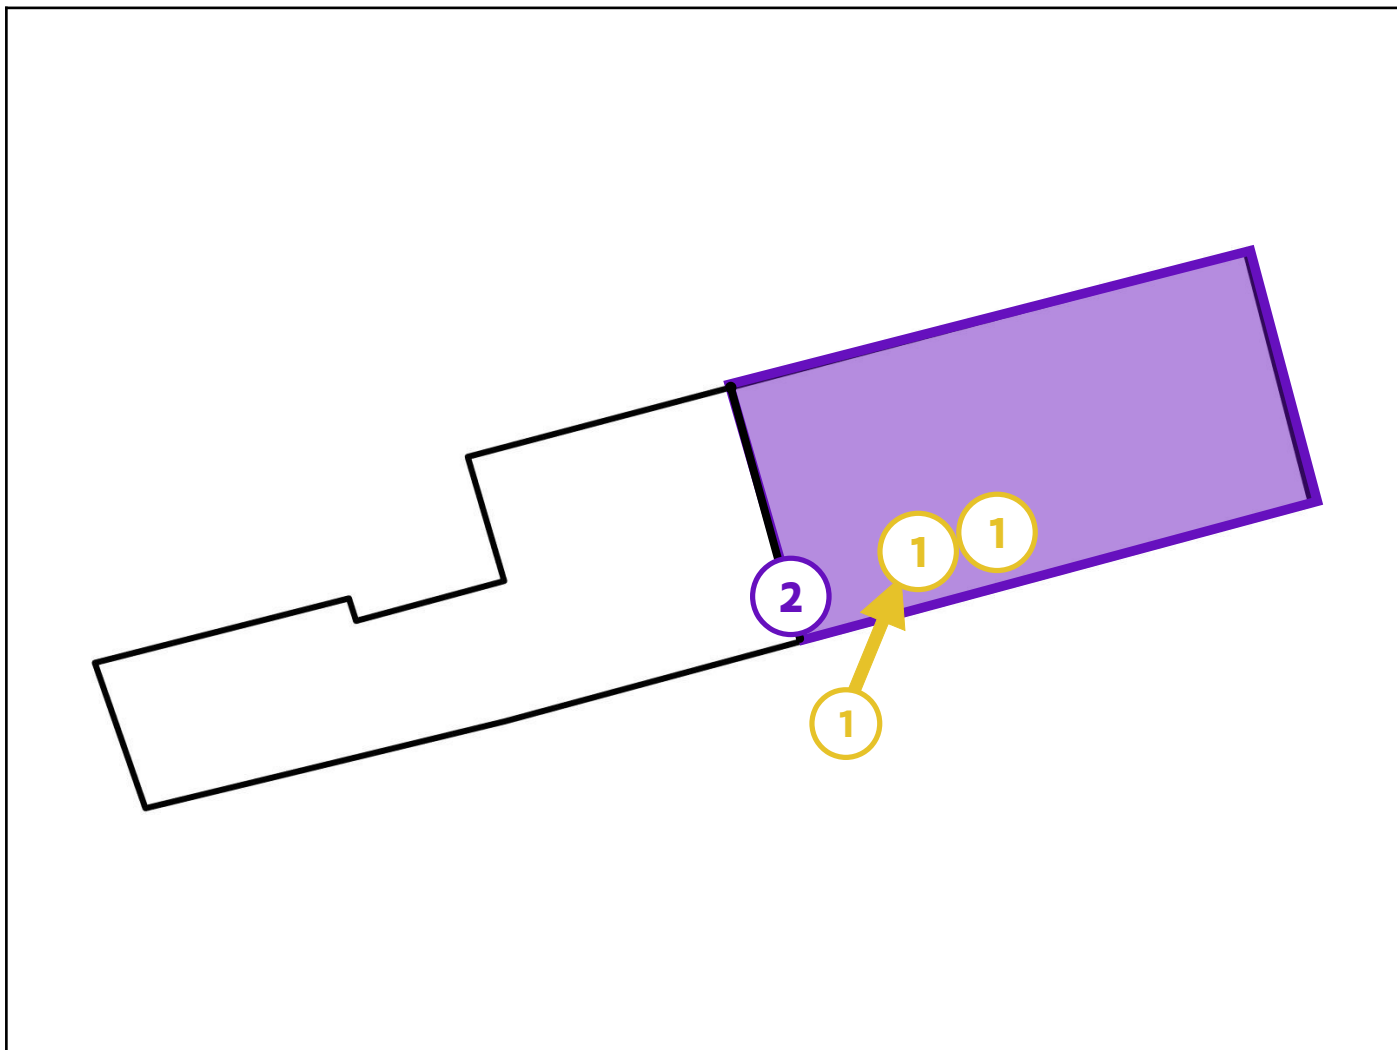
## Plan 1.5: Dak

| Beschrijving | Type | Actie |
|---|---|---|
| 1. Woning - schouw - dak | Asbestmateriaal | Zorgvuldig beheren |
| 2. Woning - dakbedekking - schuin dak | Advies | - |

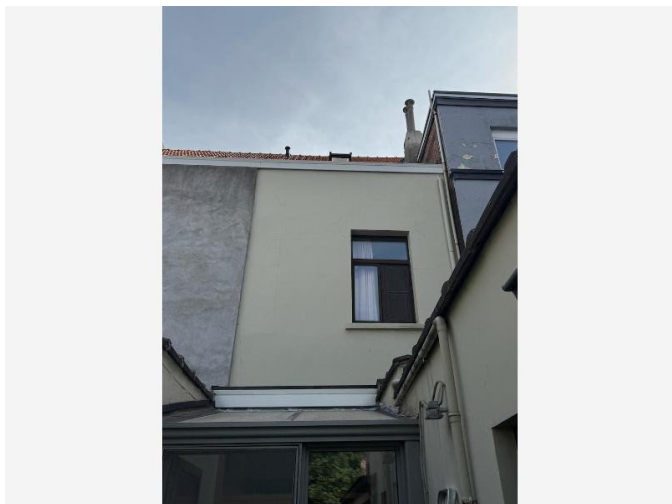
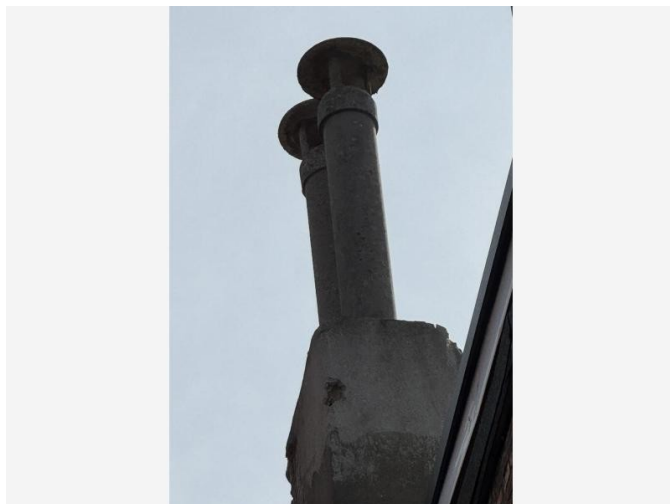
Overzichtsfoto

Detailfoto

Het asbestmateriaal valt onder de mijlpaal van 2040.

| Eindbeoordeling materiaalisico | Laag materiaalisico en/of verlaagde kans op vezelvrijgave |

| Gebondenheid | Categorie 1: hechtgebonden in oorsprong |
| Asbestsoort (vezeltype) | Crocidoliet aanwezig |
| Asbestconcentratie | Laag (< 50%) |
| Afschermingsgraad van het gehele materiaal | Geheel of deels vrij aan de buitenlucht |
| Toestand van het materiaal | Licht beschadigd, licht verweerd. Intact calciumsilicaatmateriaal of categorie III 'gebondenheid' |

| Beschrijving | Woning - schouw - dak |
| Asbestmateriaal | Buis, koker, leiding, pijp, doorvoer |
| Bindmiddel van asbestmateriaal | Cement |
| Hoeveelheid (lengte - omtrek - dikte - aantal) | <ul style="list-style-type: none"><li>• 3,00 m - 30,00 cm - 3,00 cm - 2 stuks</li></ul> |
| Opmerking | De schouwen lopen vermoedelijk doorheen het gebouw. |

- Verwijder dit asbestmateriaal zo snel mogelijk. Volg de toestand goed op.

- Eenvoudige handelingen: enkel door erkend asbestverwijderaar  
Wegens de complexiteit van de toepassing is deze moeilijk te verwijderen zonder deze toepassing te breken/beschadigen. Roep de hulp in van een erkend asbestverwijderaar. meer info op [www.ovam.be](http://www.ovam.be)

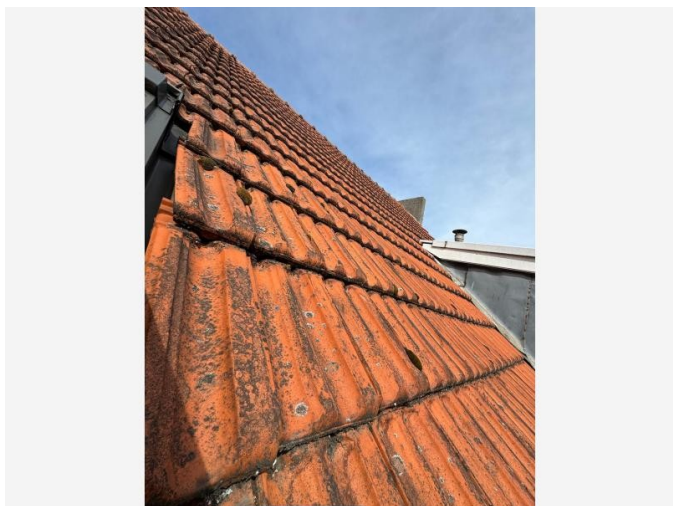
Het dak is bedekt met dakpannen, deze zijn niet-asbestverdacht. Onder de dakpannen kunnen zich wel asbestverdachte materialen bevinden, laat bij werken bijkomend onderzoek uitvoeren.

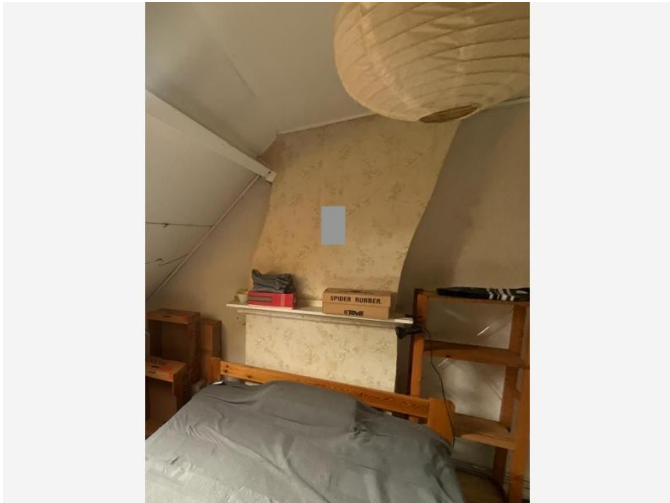
In de rookgasafvoer kunnen zich asbesthoudende materialen bevinden, laat bij werken bijkomend onderzoek uitvoeren om de aanwezigheid van asbest uit te sluiten.

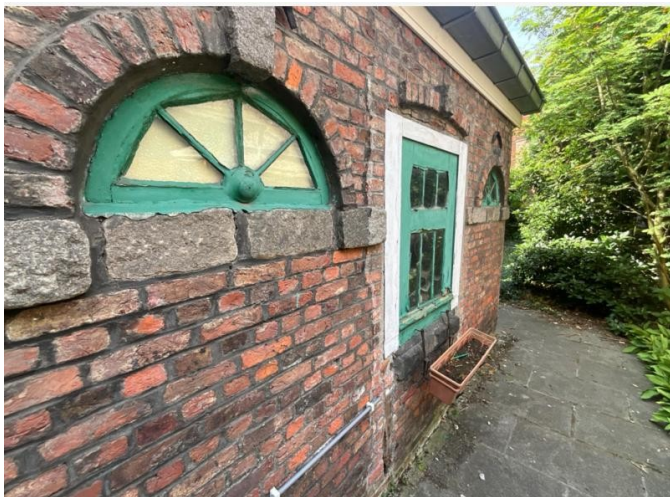
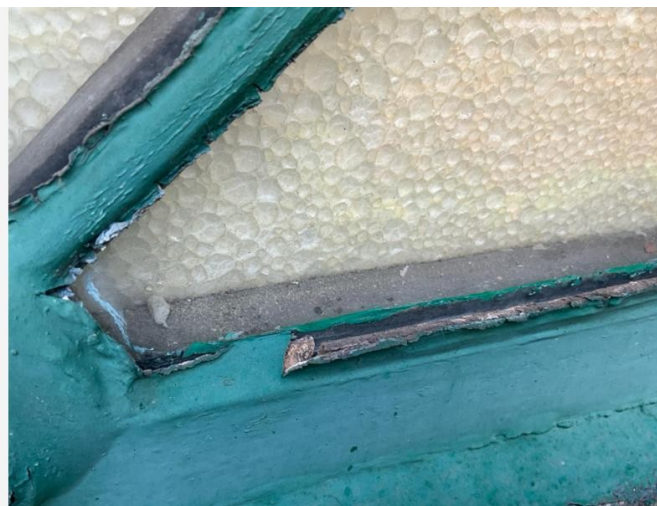
## Fiche 4: Berging - kit - ramen

Overzichtsfoto

Detailfoto

Geen asbest

| # | Type | Referentie | Resultaat |
|---|---|---|---|
| 4.1 | Puntmonster | MM02 | Geen asbest |

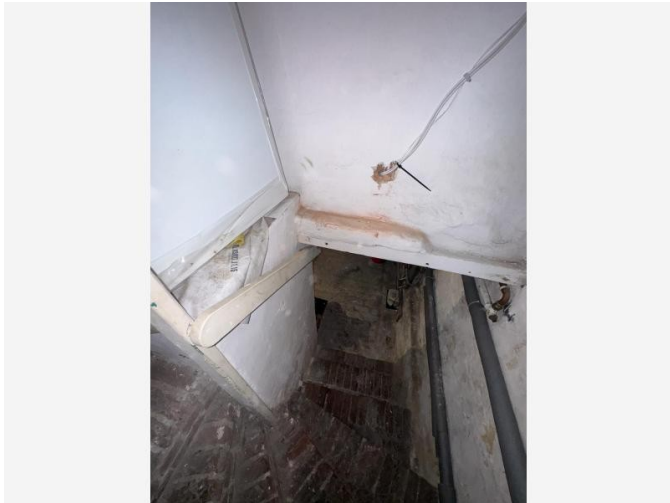
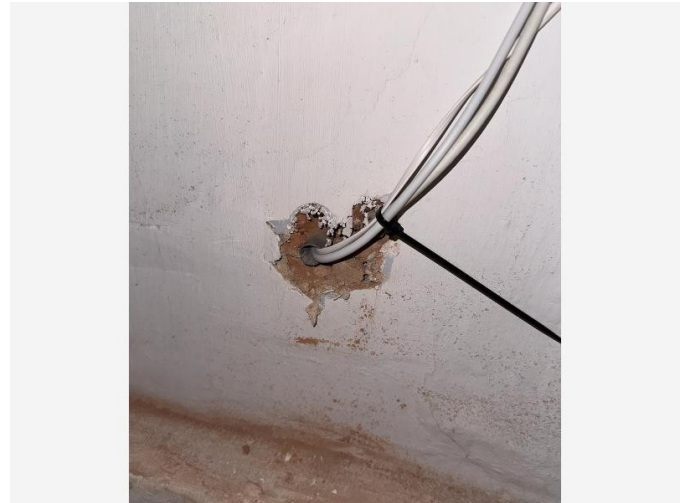
Overzichtsfoto

Detailfoto

Geen asbest

| # | Type | Referentie | Resultaat |
|---|---|---|---|
| 5.1 | Mengmonster | MM01 | Geen asbest |

| Beschrijving | Woning - pleisterwerk - muren |

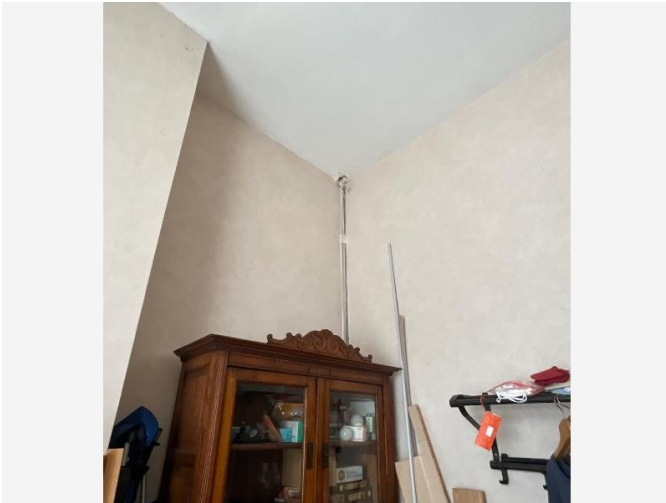
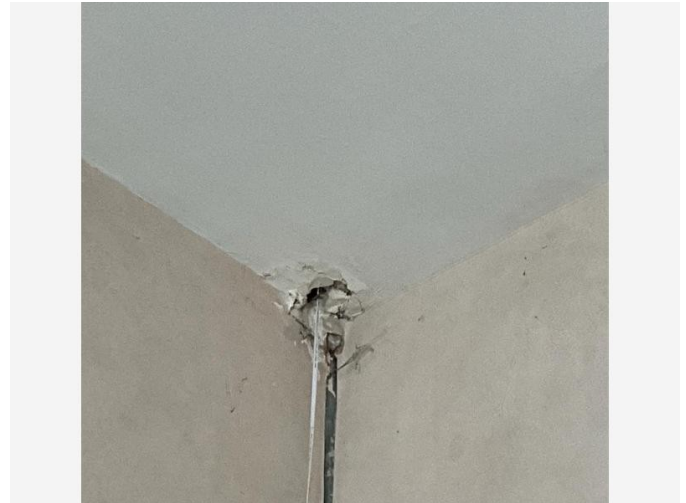
Overzichtsfoto

Detailfoto

Geen asbest

| # | Type | Referentie | Resultaat |
|---|---|---|---|
| 6.1 | Mengmonster | MM 01 | Geen asbest |

| Beschrijving | Woning - pleisterwerk - plafonds |
