Asbestinventarisatietest

Louis Mastplein 52, 2660 Antwerpen

Attestnummer : 20260329-000112.000

Uitgegeven op : 29.03.2026

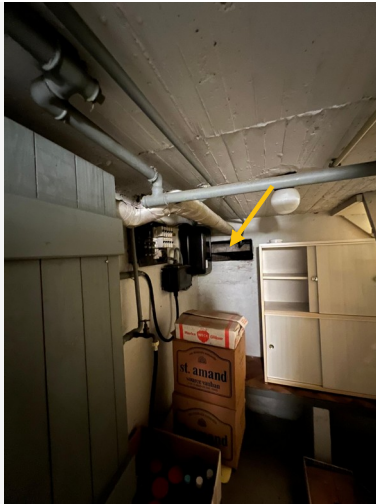
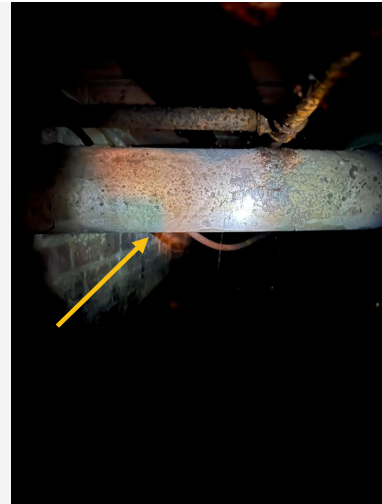
Het asbestmateriaal valt onder de mijlpaal van 2040.

Hoog materiaalrisico en/of hoge kans op vezelvrijgave

Gebondenheid	Categorie 1: hechtgebonden in oorsprong
Asbestsoort (vezeltype)	Crocidoliet aanwezig
Asbestconcentratie	Laag (< 50%)
Afschermingsgraad van het gehele materiaal	Geheel of deels vrij aan de binnenlucht, maar geen contact met binnenluchtstromen
Toestand van het materiaal	Matig beschadigd, matig verweerd

Beschrijving	Afvoerbuis in asbestcement in kruipruimte
Omgeving	Binnen
Primaire drager	Infrastructuur hemelwater (opvang en afvoer)
Asbestmateriaal	Buis, koker, leiding, pijp, doorvoer
Bindmiddel van asbestmateriaal	Cement
Gebondenheid op basis van bindmiddel	Hecht
Hoeveelheid (lengte - omtrek - dikte - aantal)	<ul style="list-style-type: none">• 2,00 m - 35,00 cm - 0,50 cm - 1 stuk
Totaal volume	0,004 m ³
Eenvoudig bereikbaar	Ja
Bevestigingswijze	<ul style="list-style-type: none">• Verlijmd, ingegoten, versmeerd
Identificatiemethode	<p>De asbestdeskundige beoordeelt het materiaal als asbestverdacht en dus asbesthoudend, en dit zonder monstername.</p> <p>Motivatie: Er is een onderzoeksbeperking die monstername verhindert; De ruimte heeft een hoogte die lager is dan 1,50 meter.</p>
Destructieve handeling voor identificatie	Nee
Opmerking	<p>Bij het inspecteren van de kelder stellen we in de kruipruimte een asbestverdachte afvoerbuis vast die ingevolge een onderzoeksbeperking niet bemonsterd kan worden. De buis loopt mogelijk nog verder door in de kruipruimte. De aangegeven hoeveelheden berusten op een zo nauwkeurig mogelijke inschatting en kunnen niet letterlijk overgenomen worden in het kader van een meetstaat voor eventuele werken. Hieraan kunnen geen rechten worden ontleend.</p>

Dringend verwijderen

- Verwijder dit asbestmateriaal zo snel mogelijk. Volg de toestand goed op.
- Voer bijkomende staalname(s) uit.

- Eenvoudige handelingen: mag via doe-het-zelf of door werknemer(s) met opleidingsattest eenvoudige handelingen
Deze toepassing kan door een aannemer die over een opleidingsattest eenvoudige handelingen beschikt of door een particulier (doe-het-zelf), verwijderd worden indien er geen verhoogd risico op vrijgave van asbestvezels (max. concentratie 0,01 vezels/cm³ - CODEX Art. VI.3-54) ontstaat en de toepassing voorafgaand wordt gefixeerd/bevochtigd; de individuele elementen zonder machinale werktuigen (boormachine, slijpschijf, hogedrukreiniger,...) en zonder breken of gooien een voor een losgemaakt worden; en ten slotte dubbel en luchtdicht verpakt weggevoerd worden naar een erkend afvalpunt (recyclagepark).

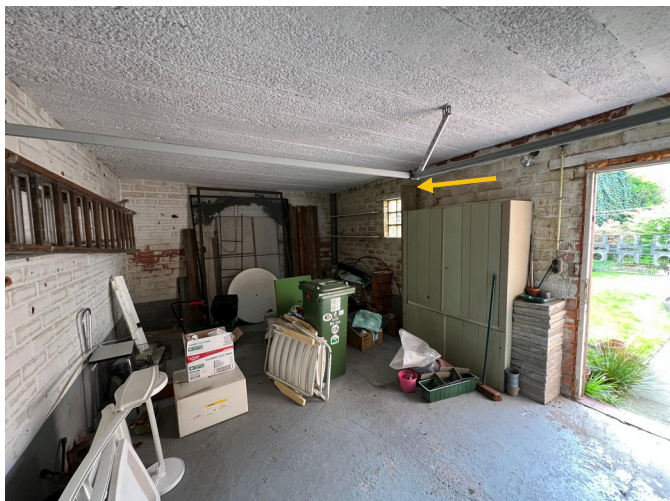
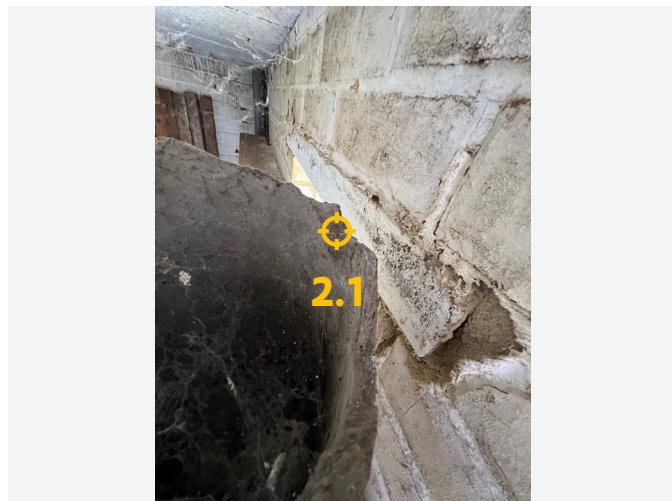
Fiche 2: Afvoerbuis in asbestcement in garagebox 15

Het asbestmateriaal valt onder de mijlpaal van 2040.

#	Type	Referentie	Resultaat
2.1	Puntmonster	PM06	Chrysotiel, Crocidoliet

Beschrijving	Afvoerbuis in asbestcement in garagebox 15
Type afvalstof	Betreft stock-voorraad of gedemonteerde asbestmaterialen
Aanwezige resten	Geen resten aanwezig
Omgeving	Binnen
Primaire drager	Sanitaire infrastructuur en uitrusting (toe- en afvoer)
Asbestmaterialen	<ul style="list-style-type: none">• Buis, koker, leiding, pijp, doorvoer
Bindmiddel van asbestmateriaal	Cement
Gebondenheid op basis van bindmiddel	Hecht
Hoeveelheid (gewicht - aantal)	<ul style="list-style-type: none">• 65,00 kg - 1 stuk
Totaal gewicht	65,00 kg
Eenvoudig bereikbaar	Ja
Identificatiemethode	Een monstername door de asbestdeskundige met laboanalyse door een asbestlabo.
Opmerking	In de garagebox 15 staat een gedemonteerde afvoerbuis in asbestcement van ca. 2,2 meter (diameter 70 cm en dikte 1 cm) die wordt bemonsterd. Het aangegeven gewicht berust op een ruwe inschatting en kan niet letterlijk overgenomen worden in het kader van een meetstaat voor eventuele werken. Hieraan kunnen geen rechten worden ontleend.

Dringend verwijderen

- Verwijder het asbestafval.

- Eenvoudige handelingen: mag via doe-het-zelf of door werknemer(s) met opleidingsattest eenvoudige handelingen
Deze toepassing kan door een aannemer die over een opleidingsattest eenvoudige handelingen beschikt of door een particulier (doe-het-zelf), verwijderd worden indien er geen verhoogd risico op vrijgave van asbestvezels (max. concentratie 0,01 vezels/cm³ - CODEX Art. VI.3-54) ontstaat en de toepassing voorafgaand wordt gefixeerd/bevochtigd; de individuele elementen zonder machinale werktuigen (boormachine, slijpschijf, hogedrukreiniger,...) en zonder breken of gooien een voor een losgemaakt worden; en ten slotte dubbel en luchtdicht verpakt weggevoerd worden naar een erkend afvalpunt (recyclagepark).

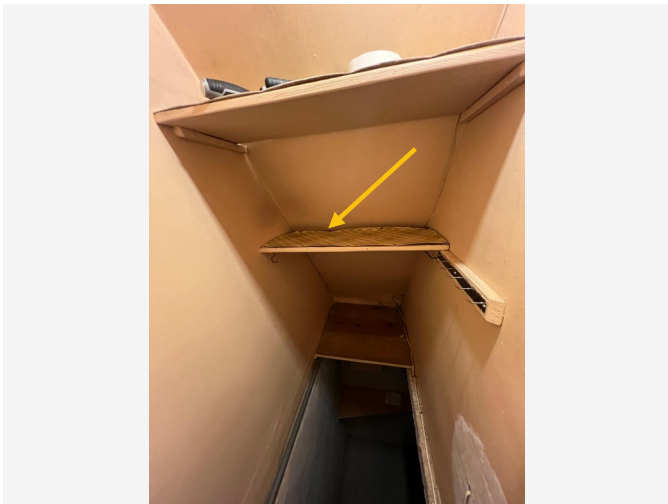
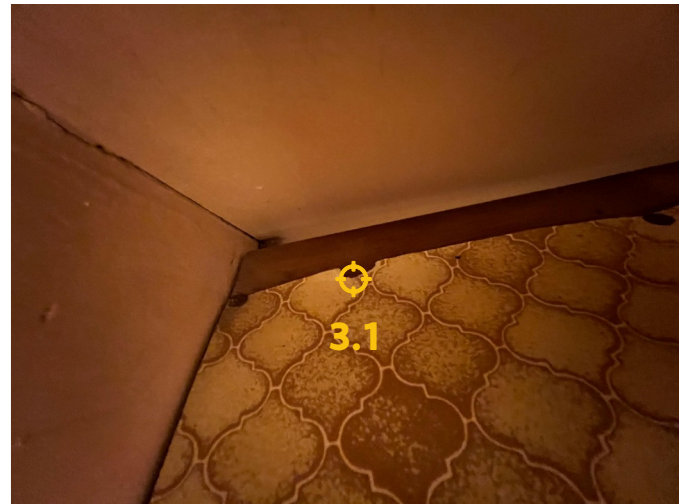
Het asbestmateriaal valt onder de mijlpaal van 2034.

Beschrijving	Vloerzeil
Omgeving	Binnen
Primaire drager	Inrichting (meubilair, ...)
Asbestmateriaal	Prefab - afwerking - Vloerzeil
Bindmiddel van asbestmateriaal	Karton - papier - viltachtig
Gebondenheid op basis van bindmiddel	Niet-hechtgebonden
Hoeveelheid (oppervlakte - aantal)	<ul style="list-style-type: none">• 0,33 m² - 1 stuk
Totale oppervlakte	0,33 m ²
Eenvoudig bereikbaar	Ja
Bevestigingswijze	<ul style="list-style-type: none">• Genageld, geniet
Identificatiemethode	Een monstername door de asbestdeskundige met laboanalyse door een asbestlabo.
Destructieve handeling voor identificatie	Nee
Opmerking	Ter hoogte van de kelderingang liggen twee stukken hard vloerzeil met viltachtige onderkant op twee houten schappen. Eén van de stukken werd bemonsterd. De aangegeven hoeveelheden berusten op een zo nauwkeurig mogelijke opmeting en kunnen niet letterlijk overgenomen worden in het kader van een meetstaat voor eventuele werken. Hieraan kunnen geen rechten worden ontleend.

Verwijderen

- Verwijder dit asbestmateriaal zo snel mogelijk. Volg de toestand goed op.

- Hermetische zone (erkend asbestverwijderaar)
Aangezien het een niet hechtgebonden materiaal betreft mag het alleen worden verwijderd door een erkende asbestverwijderaar in een hermetische zone (onderdrukzone).

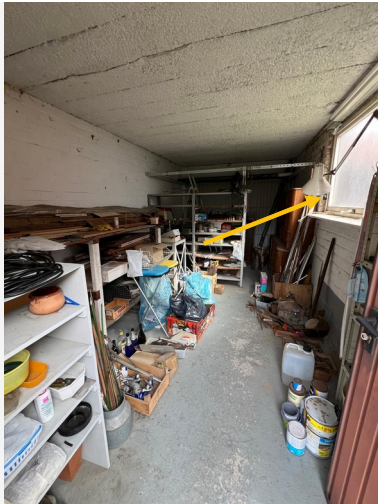
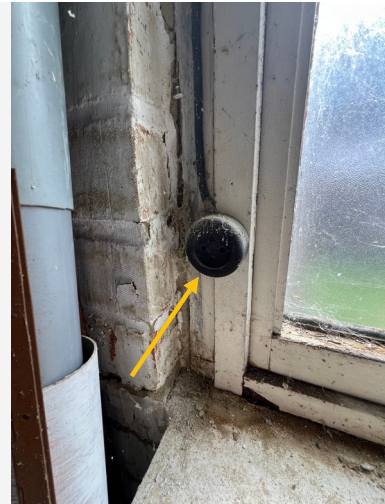
Beschrijving	Bakeliet toepassingen (elektra)
Omgeving	Binnen
Primaire drager	Communicatie en elektrische infrastructuur en uitrusting
Asbestmateriaal	Plaat, paneel, tablet - Type Bakeliet
Bindmiddel van asbestmateriaal	Kunststof of -hars
Gebondenheid op basis van bindmiddel	Hecht
Hoeveelheid (oppervlakte - dikte - aantal)	<ul style="list-style-type: none"> • 0,25 m² - 0,50 cm - 1 stuk
Totaal volume	0,001 m ³
Eenvoudig bereikbaar	Ja
Bevestigingswijze	<ul style="list-style-type: none"> • Geschroefd
Identificatiemethode	<p>De asbestdeskundige beoordeelt het materiaal als asbestverdacht en dus asbesthoudend, en dit zonder monstername.</p> <p>Motivatie: De monstername brengt andere schade aan dan schade die inherent is aan de monstername.</p>
Destructieve handeling voor identificatie	Nee
Opmerking	<p>Op verschillende plaatsen in de woning, in de kelder en in de garageboxen hangen toepassingen die bakeliet kunnen bevatten. Het betreft onder andere schakelaars, stopcontacten, oude zekeringen, ...</p> <p>Geen staalname mogelijk vanwege het risico op grotere dan door de monstername inherente schade. De aangegeven hoeveelheden berusten op een ruwe inschatting en kunnen niet letterlijk overgenomen worden in het kader van een meetstaat voor eventuele werken. Hieraan kunnen geen rechten worden ontleend.</p>

Verwijderen

- Eenvoudige handelingen: mag via doe-het-zelf of door werknemer(s) met opleidingsattest eenvoudige handelingen
Deze toepassing kan door een aannemer die over een opleidingsattest eenvoudige handelingen beschikt of door een particulier (doe-het-zelf), verwijderd worden indien er geen verhoogd risico op vrijgave van asbestvezels (max. concentratie 0,01 vezels/cm³ - CODEX Art. VI.3-54) ontstaat en de toepassing voorafgaand wordt gefixeerd/bevochtigd; de individuele elementen zonder machinale werktuigen (boormachine, slijpschijf, hogedrukreiniger,...) en zonder breken of gooien een voor een losgemaakt worden; en ten slotte dubbel en luchtdicht verpakt weggevoerd worden naar een erkend afvalpunt (recyclagepark).

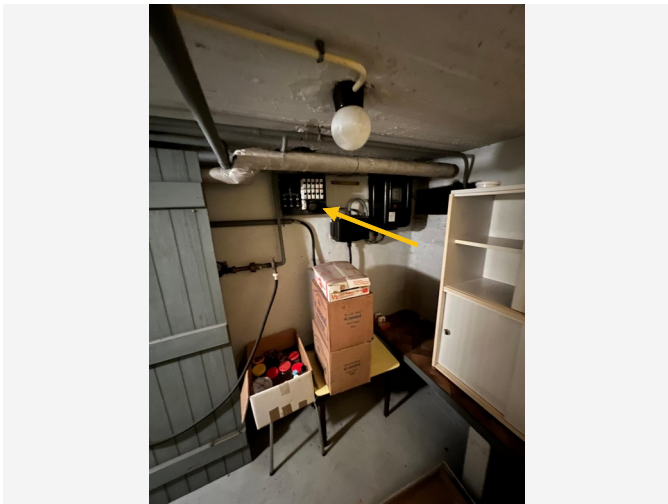
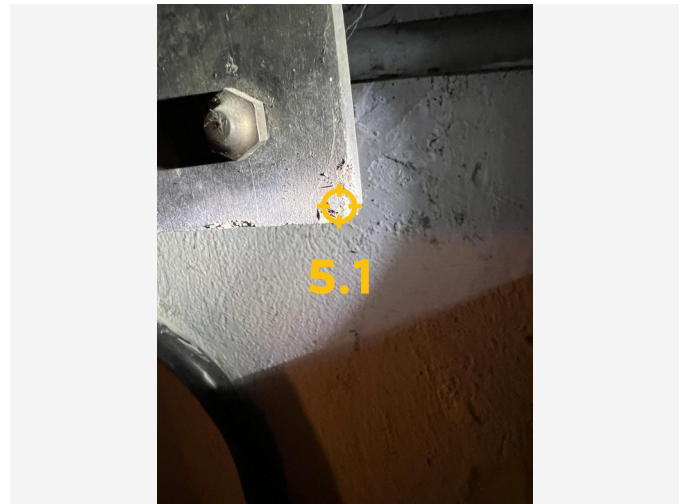
Beschrijving	Plaat in AC
Omgeving	Binnen
Primaire drager	Communicatie en elektrische infrastructuur en uitrusting
Asbestmateriaal	Plaat, paneel, tablet - Generiek
Bindmiddel van asbestmateriaal	Cement
Gebondenheid op basis van bindmiddel	Hecht
Hoeveelheid (oppervlakte - dikte - aantal)	• 0,08 m ² - 8,50 cm - 1 stuk
Totaal volume	0,007 m ³
Eenvoudig bereikbaar	Ja
Bevestigingswijze	• Geschroefd
Identificatiemethode	Een monstername door de asbestdeskundige met laboanalyse door een asbestlabo.
Destructieve handeling voor identificatie	Nee
Opmerking	De asbestverdachte cementplaat in de kelder waarop elektra toepassingen bevestigd zijn werd bemonsterd. De aangegeven hoeveelheden berusten op een zo nauwkeurig mogelijke opmeting en kunnen niet letterlijk overgenomen worden in het kader van een meetstaat voor eventuele werken. Hieraan kunnen geen rechten worden ontleend.

- Eenvoudige handelingen: mag via doe-het-zelf of door werknemer(s) met opleidingsattest eenvoudige handelingen
Deze toepassing kan door een aannemer die over een opleidingsattest eenvoudige handelingen beschikt of door een particulier (doe-het-zelf), verwijderd worden indien er geen verhoogd risico op vrijgave van asbestvezels (max. concentratie 0,01 vezels/cm³ - CODEX Art. VI.3-54) ontstaat en de toepassing voorafgaand wordt gefixeerd/bevochtigd; de individuele elementen zonder machinale werktuigen (boormachine, slijpschijf, hogedrukreiniger,...) en zonder breken of gooien een voor een losgemaakt worden; en ten slotte dubbel en luchtdicht verpakt weggevoerd worden naar een erkend afvalpunt (recyclagepark).

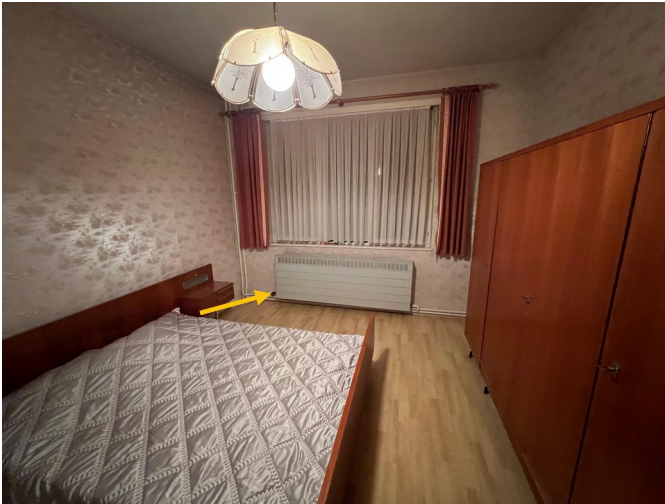
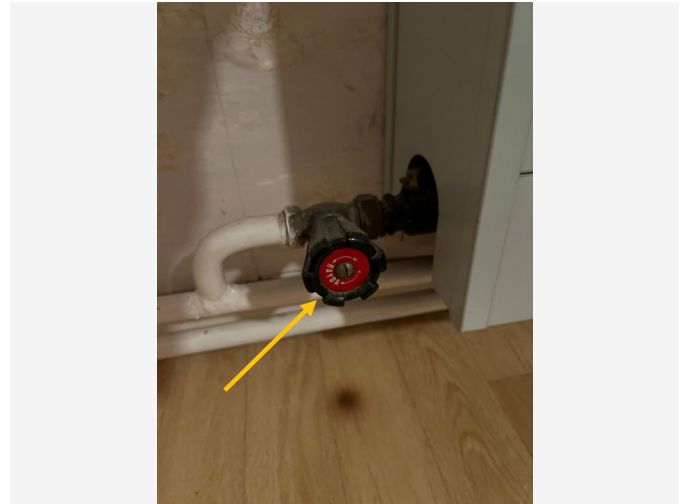
Beschrijving	Bakeliet radiatorknoppen
Omgeving	Binnen
Primaire drager	HVAC infrastructuur en uitrusting
Asbestmateriaal	Plaat, paneel, tablet - Type Bakeliet
Bindmiddel van asbestmateriaal	Kunststof of -hars
Gebondenheid op basis van bindmiddel	Hecht
Hoeveelheid (oppervlakte - dikte - aantal)	<ul style="list-style-type: none"> • 0,01 m² - 0,50 cm - 1 stuk
Totaal volume	< 0,001 m ³
Eenvoudig bereikbaar	Ja
Bevestigingswijze	<ul style="list-style-type: none"> • Geschroefd
Identificatiemethode	<p>De asbestdeskundige beoordeelt het materiaal als asbestverdacht en dus asbesthoudend, en dit zonder monstername.</p> <p>Motivatie: De monstername brengt andere schade aan dan schade die inherent is aan de monstername.</p>
Destructieve handeling voor identificatie	Nee
Opmerking	Op verschillende plaatsen in de woning hangen oude radiatorknoppen die bakeliet kunnen bevatten. Geen staalname mogelijk vanwege het risico op grotere dan door de monstername inherente schade. De aangegeven hoeveelheden berusten op een ruwe inschatting en kunnen niet letterlijk overgenomen worden in het kader van een meetstaat voor eventuele werken. Hieraan kunnen geen rechten worden ontleend.

- Eenvoudige handelingen: mag via doe-het-zelf of door werknemer(s) met opleidingsattest eenvoudige handelingen
Deze toepassing kan door een aannemer die over een opleidingsattest eenvoudige handelingen beschikt of door een particulier (doe-het-zelf), verwijderd worden indien er geen verhoogd risico op vrijgave van asbestvezels (max. concentratie 0,01 vezels/cm³ - CODEX Art. VI.3-54) ontstaat en de toepassing voorafgaand wordt gefixeerd/bevochtigd; de individuele elementen zonder machinale werktuigen (boormachine, slijpschijf, hogedrukreiniger,...) en zonder breken of gooien een voor een losgemaakt worden; en ten slotte dubbel en luchtdicht verpakt weggevoerd worden naar een erkend afvalpunt (recyclagepark).

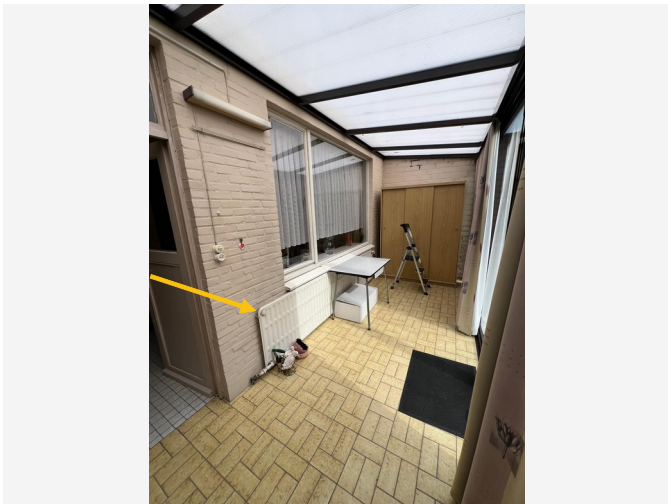
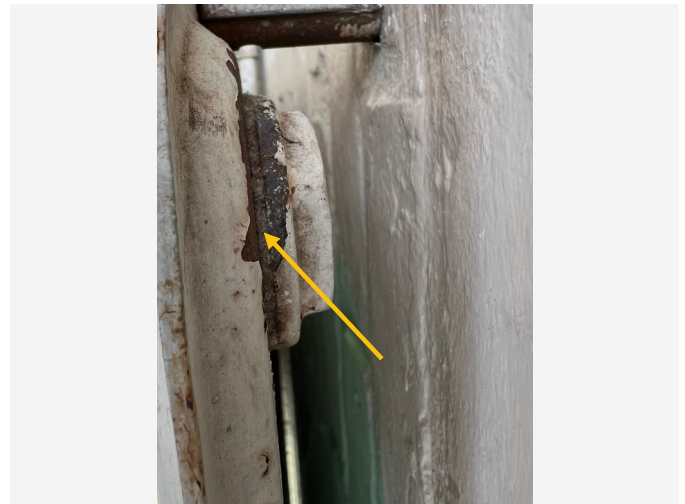
Beschrijving	Pakking radiatoren
Omgeving	Binnen
Primaire drager	HVAC infrastructuur en uitrusting
Asbestmateriaal	Pakking, dichting
Bindmiddel van asbestmateriaal	Karton - papier - viltachtig
Gebondenheid op basis van bindmiddel	Niet-hechtgebonden
Hoeveelheid (gewicht - aantal)	<ul style="list-style-type: none"> • 0,13 kg - 1 stuk
Totaal gewicht	0,13 kg
Eenvoudig bereikbaar	Ja
Bevestigingswijze	<ul style="list-style-type: none"> • Geklemd
Identificatiemethode	<p>De asbestdeskundige beoordeelt het materiaal als asbestverdacht en dus asbesthoudend, en dit zonder monstername.</p> <p>Motivatie: De monstername brengt andere schade aan dan schade die inherent is aan de monstername.</p>
Destructieve handeling voor identificatie	Nee
Opmerking	<p>In de veranda staat een oude kolomradiator van het type DEF opgesteld. De radiator bestaat uit samengeperste elementen. Ter hoogte van de bevestigingsdoppen zijn er duidelijk asbestverdachte pakkingen waar te nemen. Monstername niet mogelijk zonder blijvende schade aan te brengen. De aangegeven hoeveelheden berusten op een ruwe inschatting en kunnen niet letterlijk overgenomen worden in het kader van een meetstaat voor eventuele werken. Hieraan kunnen geen rechten worden ontleend.</p>

- Eenvoudige handelingen: mag via doe-het-zelf of door werknemer(s) met opleidingsattest eenvoudige handelingen
Deze toepassing kan door een aannemer die over een opleidingsattest eenvoudige handelingen beschikt of door een particulier (doe-het-zelf), verwijderd worden indien er geen verhoogd risico op vrijgave van asbestvezels (max. concentratie 0,01 vezels/cm³ - CODEX Art. VI.3-54) ontstaat en de toepassing voorafgaand wordt gefixeerd/bevochtigd; de individuele elementen zonder machinale werktuigen (boormachine, slijpschijf, hogedrukreiniger,...) en zonder breken of gooien een voor een losgemaakt worden; en ten slotte dubbel en luchtdicht verpakt weggevoerd worden naar een geregistreerd asbestinzamelaar of via een erkende asbestverwijderaar. (In het recyclagepark kan je niet terecht met niet-hechtgebonden asbest)

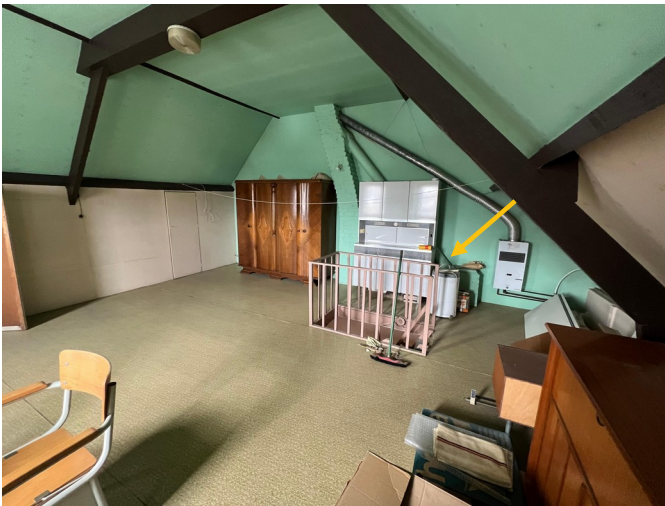
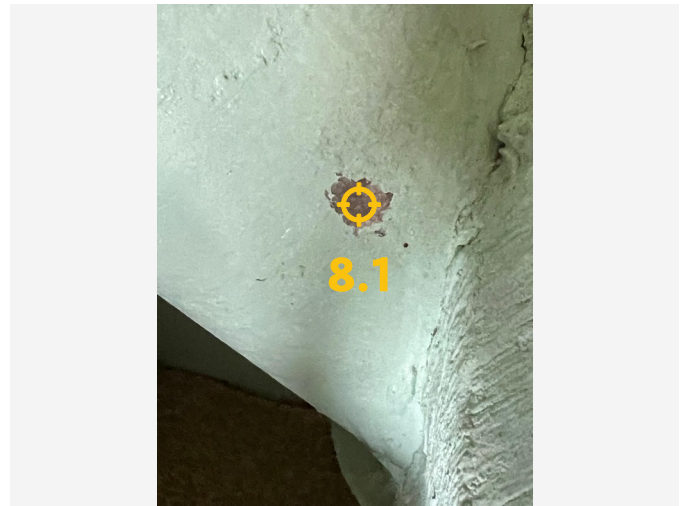
Beschrijving	Afvoerbuis zolder
Omgeving	Binnen
Primaire drager	HVAC infrastructuur en uitrusting
Asbestmateriaal	Buis, koker, leiding, pijp, doorvoer
Bindmiddel van asbestmateriaal	Cement
Gebondenheid op basis van bindmiddel	Hecht
Hoeveelheid (lengte - omtrek - dikte - aantal)	<ul style="list-style-type: none"> • 2,80 m - 0,56 cm - 0,50 cm - 1 stuk
Totaal volume	< 0,001 m ³
Eenvoudig bereikbaar	Ja
Bevestigingswijze	<ul style="list-style-type: none"> • Verlijmd, ingegoten, versmeerd
Identificatiemethode	Een monstername door de asbestdeskundige met laboanalyse door een asbestlabo.
Destructieve handeling voor identificatie	Nee
Opmerking	Op de zolder stellen we visueel en auditief een gevefde asbestverdachte buis (vermoedelijk een oud rookgaskanaal) vast die wordt bemonsterd. Mogelijk loopt de buis nog verder door. De aangegeven hoeveelheden berusten op een zo nauwkeurig mogelijke opmeting en kunnen niet letterlijk overgenomen worden in het kader van een meetstaat voor eventuele werken. Hieraan kunnen geen rechten worden ontleend.

- Eenvoudige handelingen: mag via doe-het-zelf of door werknemer(s) met opleidingsattest eenvoudige handelingen
Deze toepassing kan door een aannemer die over een opleidingsattest eenvoudige handelingen beschikt of door een particulier (doe-het-zelf), verwijderd worden indien er geen verhoogd risico op vrijgave van asbestvezels (max. concentratie 0,01 vezels/cm³ - CODEX Art. VI.3-54) ontstaat en de toepassing voorafgaand wordt gefixeerd/bevochtigd; de individuele elementen zonder machinale werktuigen (boormachine, slijpschijf, hogedrukreiniger,...) en zonder breken of gooien een voor een losgemaakt worden; en ten slotte dubbel en luchtdicht verpakt weggevoerd worden naar een erkend afvalpunt (recyclagepark).

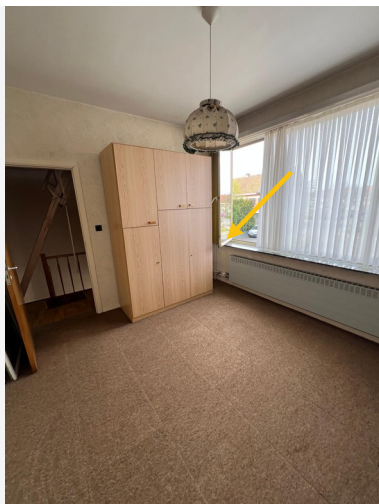
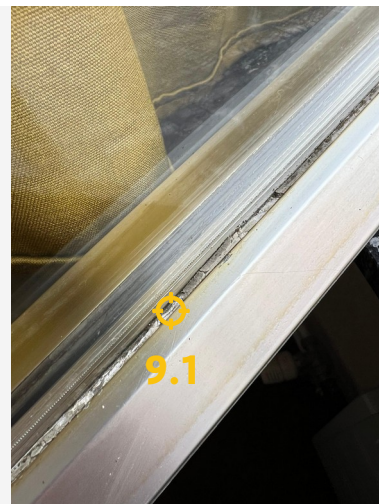
Beschrijving	Mastiek kozijn/beglazing
Omgeving	Grenst aan binnen- en buitenlucht
Primaire drager	Wandopening verticaal (raam, deur, ...)
Asbestmateriaal	In-situ afwerkingslagen - Pasta, stopverf, voegsel, stopsel, vulsel, mastiek, katten, ...
Bindmiddel van asbestmateriaal	Kitten, mastiek, pasta
Gebondenheid op basis van bindmiddel	Hecht
Hoeveelheid (lengte - aantal)	<ul style="list-style-type: none">• 32,00 m - 1 stuk
Totale lengte	32,00 m
Eenvoudig bereikbaar	Ja
Bevestigingswijze	<ul style="list-style-type: none">• Verlijmd, ingegoten, versmeerd
Identificatiemethode	Een monstername door de asbestdeskundige met laboanalyse door een asbestlabo.
Destructieve handeling voor identificatie	Nee
Opmerking	De oude harde mastiek tussen de beglazing en de aluminium raamkozijnen werd bemonsterd ter hoogte van het raam van de slaapkamer 1. De aangegeven hoeveelheden berusten op een zo nauwkeurig mogelijke opmeting en kunnen niet letterlijk overgenomen worden in het kader van een meetstaat voor eventuele werken. Hieraan kunnen geen rechten worden ontleend.

- Eenvoudige handelingen: mag via doe-het-zelf of door werknemer(s) met opleidingsattest eenvoudige handelingen
Deze toepassing kan door een aannemer die over een opleidingsattest eenvoudige handelingen beschikt of door een particulier (doe-het-zelf), verwijderd worden indien er geen verhoogd risico op vrijgave van asbestvezels (max. concentratie 0,01 vezels/cm³ - CODEX Art. VI.3-54) ontstaat en de toepassing voorafgaand wordt gefixeerd/bevochtigd; de individuele elementen zonder machinale werktuigen (boormachine, slijpschijf, hogedrukreiniger,...) en zonder breken of gooien een voor een losgemaakt worden; en ten slotte dubbel en luchtdicht verpakt weggevoerd worden naar een erkend afvalpunt (recyclagepark).

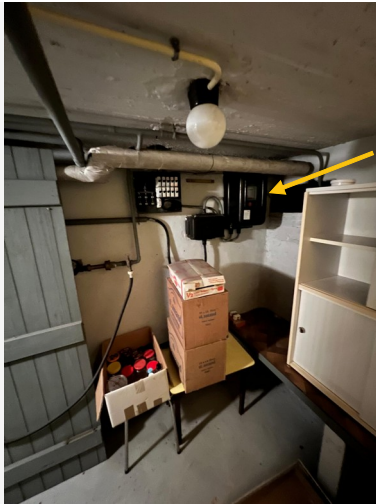
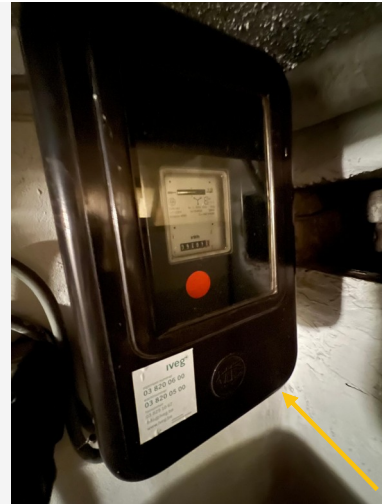
Beschrijving	Bakeliet meter(kast)
Omgeving	Binnen
Primaire drager	Communicatie en elektrische infrastructuur en uitrusting
Asbestmateriaal	Plaat, paneel, tablet - Type Bakeliet
Bindmiddel van asbestmateriaal	Kunststof of -hars
Gebondenheid op basis van bindmiddel	Hecht
Hoeveelheid (oppervlakte - dikte - aantal)	• 0,01 m ² - 0,50 cm - 1 stuk
Totaal volume	< 0,001 m ³
Eenvoudig bereikbaar	Ja
Bevestigingswijze	• Geschroefd
Identificatiemethode	De asbestdeskundige beoordeelt het materiaal als asbestverdacht en dus asbesthoudend, en dit zonder monsternamen. Motivatie: De materialen behoren niet toe aan de eigenaar voor wie de asbestdeskundige de asbestinventaris uitvoert.
Destructieve handeling voor identificatie	Nee
Opmerking	In de kelder staat een elektrische meter(kast) die bakeliet kan bevatten. Geen staalname mogelijk vanwege materiaal van een andere eigenaar (netbeheerder). De aangegeven hoeveelheden berusten op een ruwe inschatting en kunnen niet letterlijk overgenomen worden in het kader van een meetstaat voor eventuele werken. Hieraan kunnen geen rechten worden ontleend.

- Eenvoudige handelingen: mag via doe-het-zelf of door werknemer(s) met opleidingsattest eenvoudige handelingen
Te verwijderen door de netbeheerder. Deze toepassing kan door een werknemer die over een opleidingsattest eenvoudige handelingen beschikt verwijderd worden indien er geen verhoogd risico op vrijgave van asbestvezels (max. concentratie 0,01 vezels/cm³ - CODEX Art. VI.3-54) ontstaat en de toepassing voorafgaand wordt gefixeerd/bevochtigd; de individuele elementen zonder machinale werktuigen (boormachine, slijpschijf, hogedrukreiniger,...) en zonder breken of gooien een voor een losgemaakt worden; en ten slotte dubbel en luchtdicht verpakt weggevoerd worden naar een erkend afvalpunt (recyclagepark).

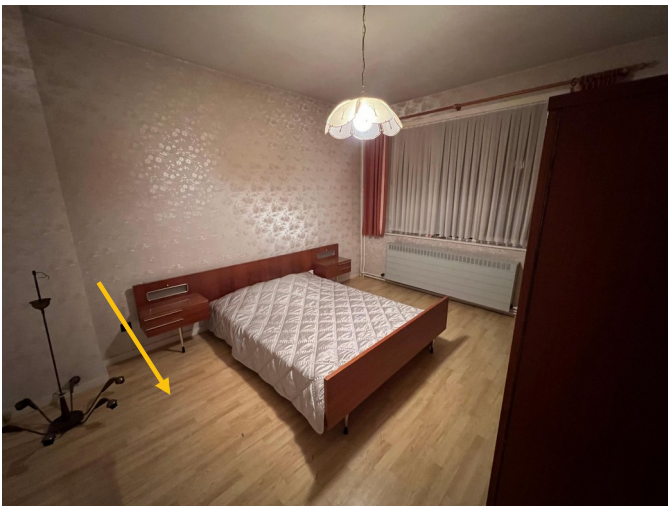
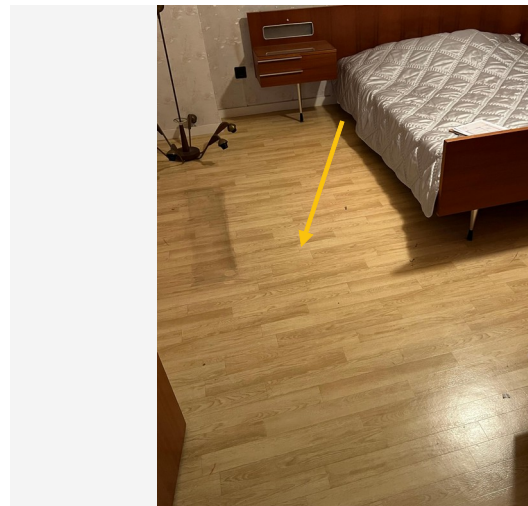
Basis voor advies	De asbestdeskundige beoordeelt het materiaal als niet-asbestverdacht.
-------------------	---

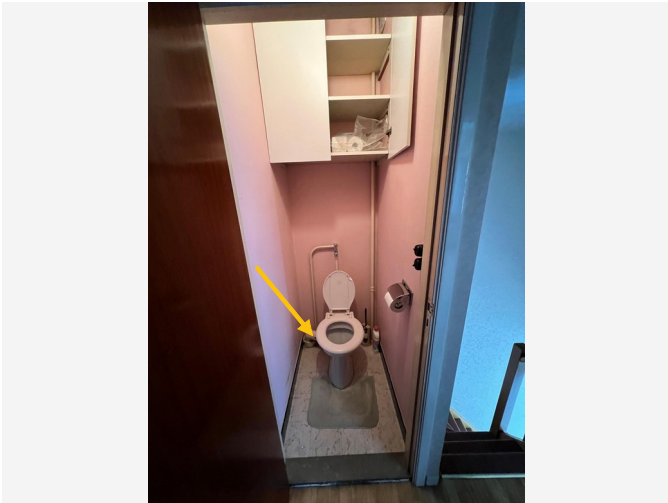
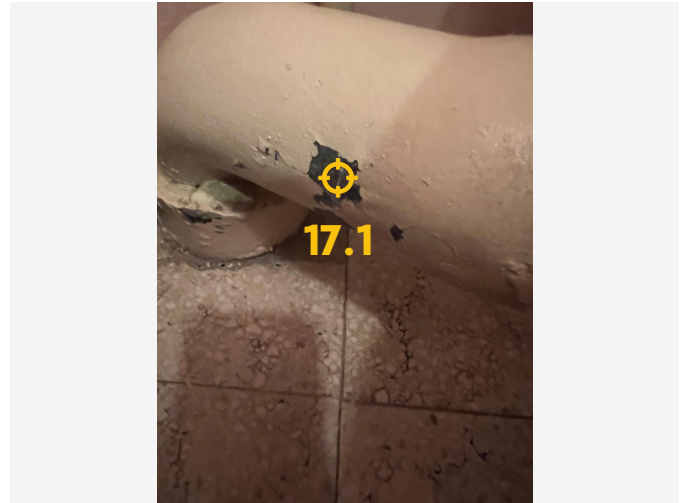
Fiche 17: Afvoerbuiss toilet

Geen asbest

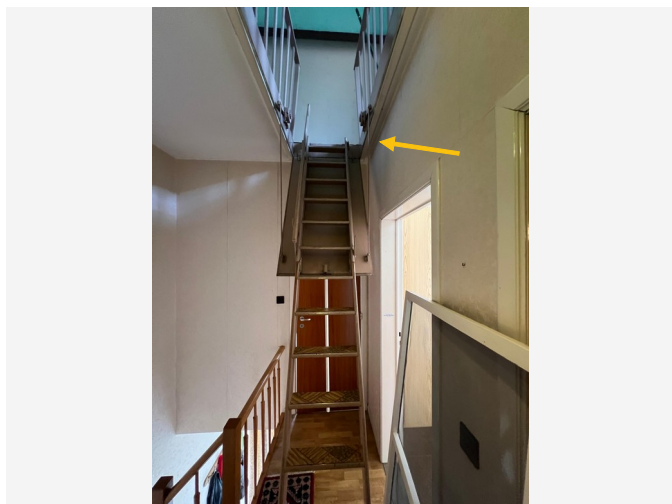
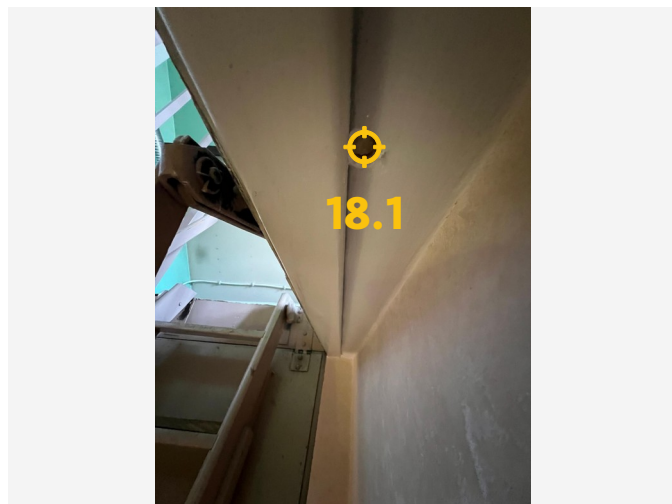
Fiche 18: Pleisterwerk plafonds

Geen asbest

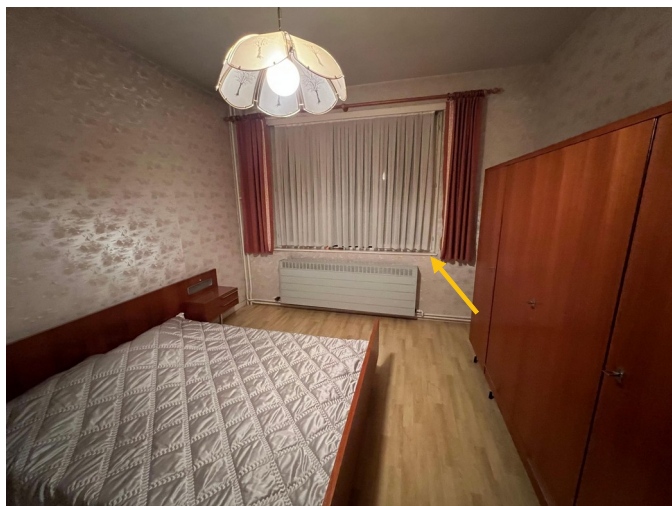
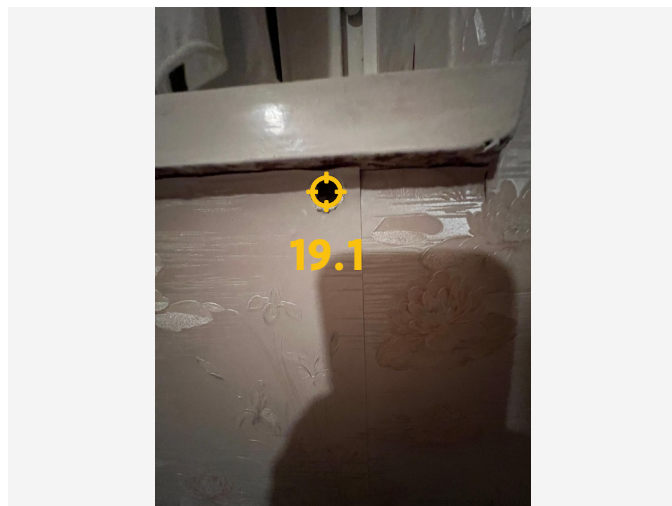
Fiche 19: Pleisterwerk wanden

Geen asbest

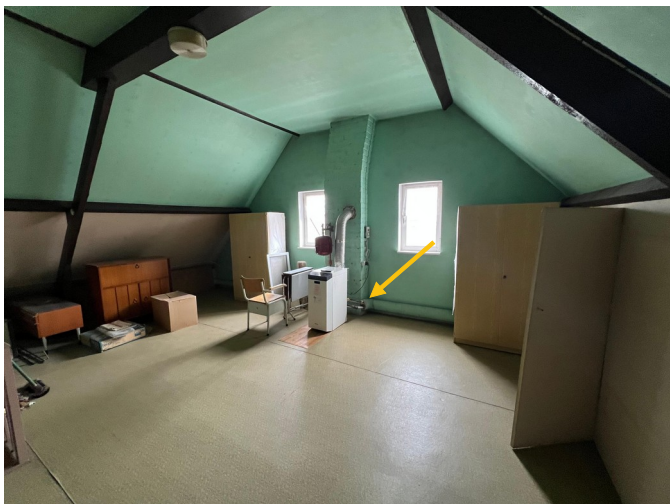
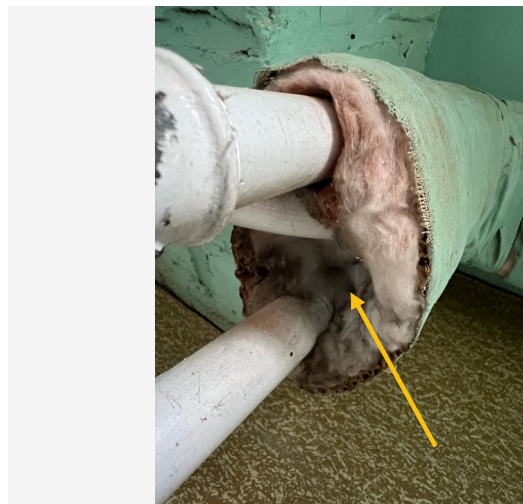
Fiche 25: Leidingisolatie zolder	De leidingisolatie op de zolderverdieping bestaat uit een omhulsel in textiel, rolkarton en een kern van minerale wol. Deze toepassingen zijn niet-asbestverdacht.	-
Fiche 26: Materialen onder de dakbedekking	Tijdens de inspectie naar een mogelijk asbestverdacht onderdak stellen wij ter hoogte van een opening op de zolderverdieping vast dat er zich achter de dakafwerking isolatie en een folie bevindt en vervolgens de dakpannen. Het dak werd vernieuwd in 2020. De factuur en de offerte werden als bewijsdocument opgeladen in de databank.	-
