Asbestinventarisatetest

Oudehofstraat 18, 2610 Antwerpen

Attestnummer : 20260415-000170.000

Niet-asbestveilig

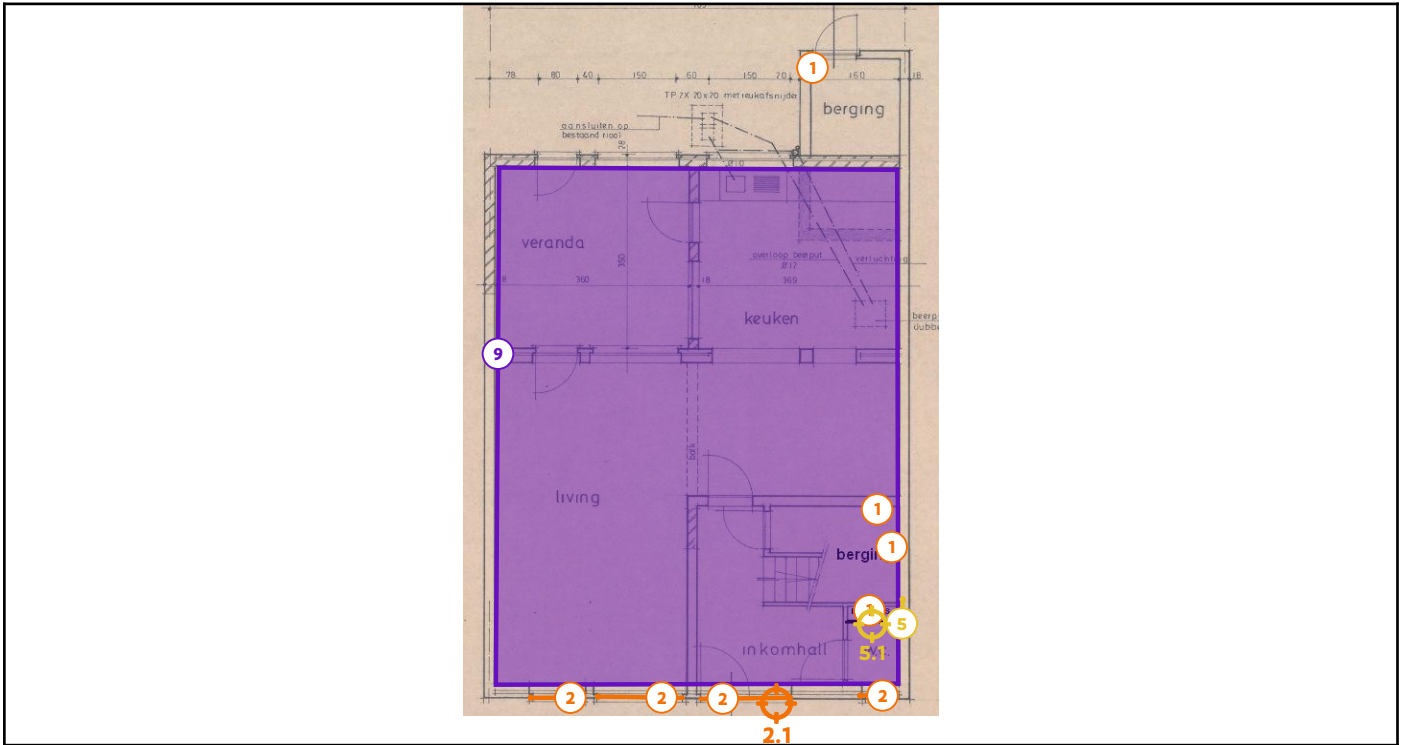
Plan 1.1: GLV: mastiek-plaat-bakeliet-vloeren

Beschrijving	Type	Actie
1. Bakeliet toepassingen	Asbestmateriaal	Verwijderen
2. Mastiek kozijn/beglazing	Asbestmateriaal	Verwijderen
2.1 Code: PM05	Puntmonster	-
5. Plaat elektra	Asbestmateriaal	Zorgvuldig beheren
5.1 Code: PM03	Puntmonster	-
9. Vloeren	Advies	-

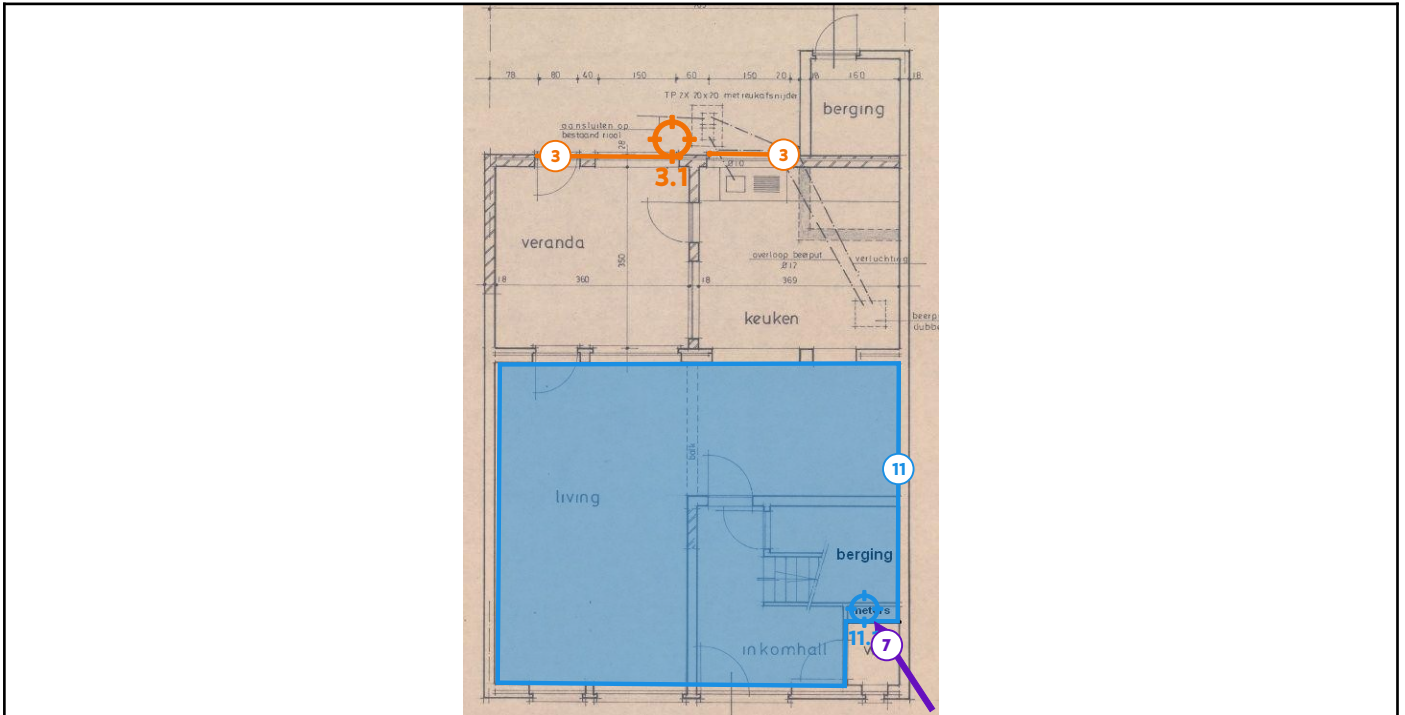
Plan 1.2: GLV: mastiek-afvoer-pleister plafonds

Beschrijving	Type	Actie
3. Mastiek kozijn/muur	Asbestmateriaal	Verwijderen
3.1 Code: PM04	Puntmonster	-
7. Afvoer toilet	Advies	-
11. Pleisterwerk plafonds	Geen asbest	-
11.1 Code: MM01	Mengmonster	-

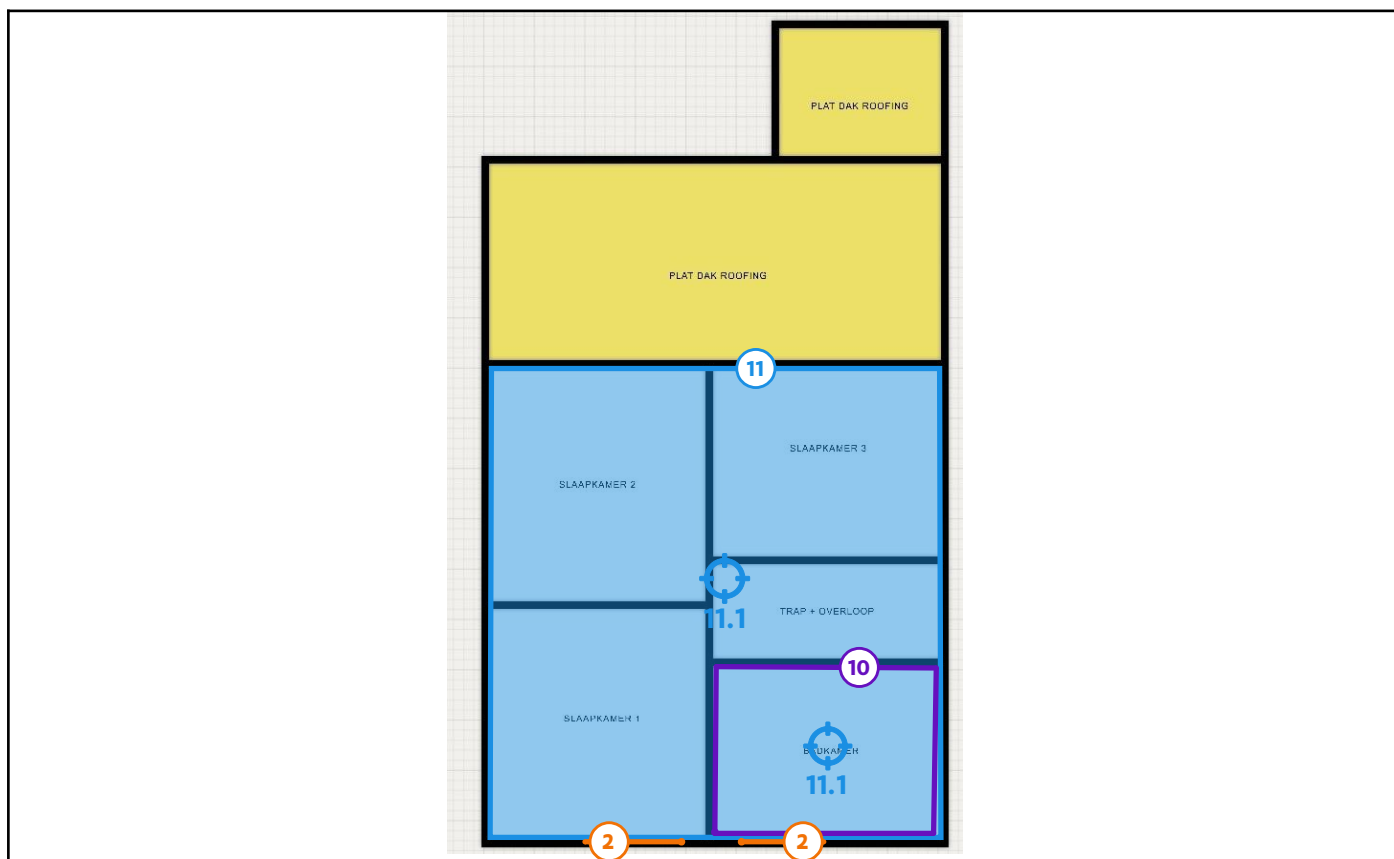
Plan 1.4: 1V: mastiek-pleister plafonds-tegellijm

Beschrijving	Type	Actie
2. Mastiek kozijn/beglazing	Asbestmateriaal	Verwijderen
10. Tegellijm achter faiencetegels	Advies	-
11. Pleisterwerk plafonds	Geen asbest	-
11.1 Code: MM01	Mengmonster	-

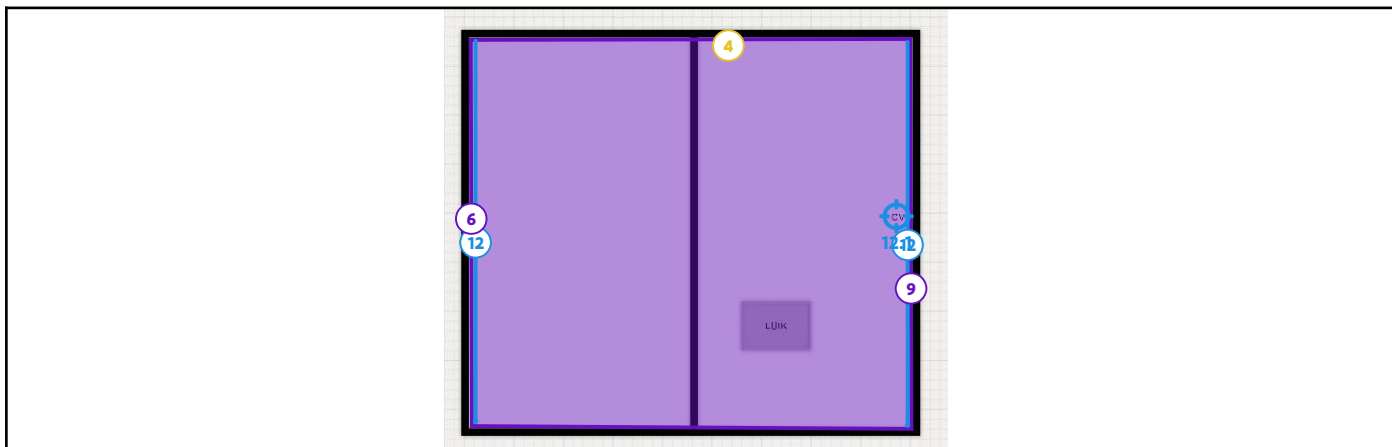
Plan 1.6: Zolder: schouw-vloeren-bakeliet-pleister wanden

Beschrijving	Type	Actie
4. Radiatorknop	Asbestmateriaal	Zorgvuldig beheren
6. Schouw	Beperking	-
9. Vloeren	Advies	-
12. Pleisterwerk wanden	Geen asbest	-
12.1 Code: MM02	Mengmonster	-

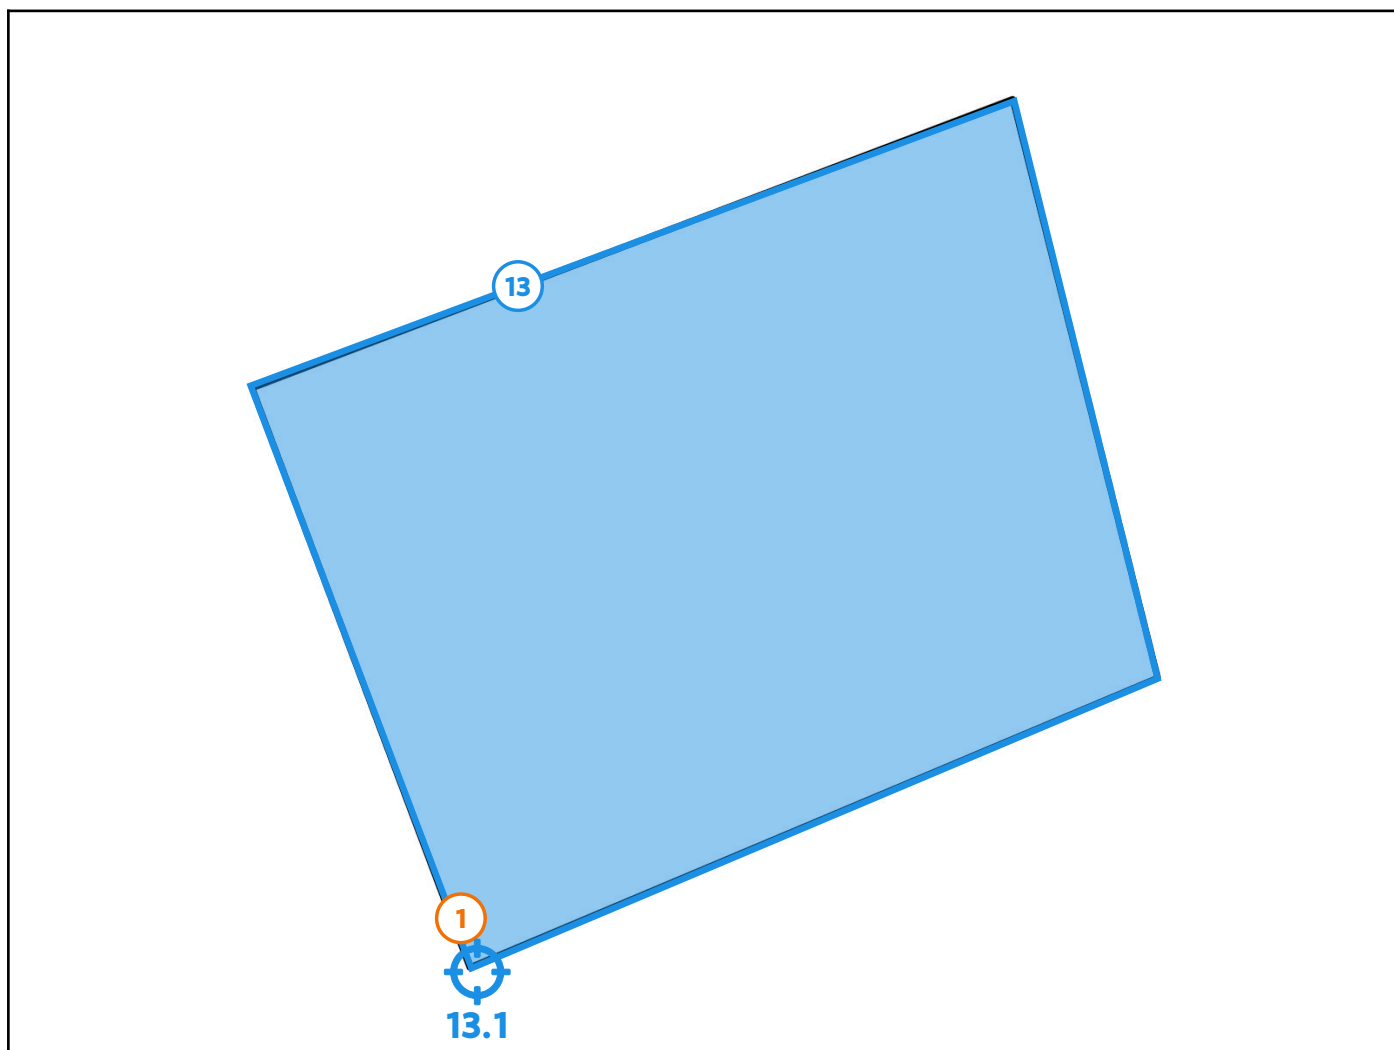
Plan 2.1: Tuinberging plan: bakeliet-roofing

Beschrijving	Type	Actie
1. Bakeliet toepassingen	Asbestmateriaal	Verwijderen
13. Roofing dak tuinberging	Geen asbest	-
13.1 Code: PM07	Puntmonster	-

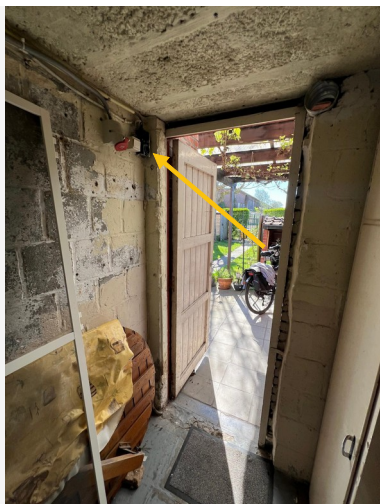
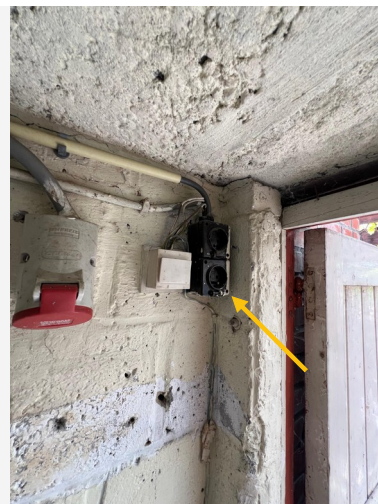
Verhoogd materiaalrisico en/of verhoogde kans op vezelvrijgave

Gebondenheid	Categorie 1: hechtgebonden in oorsprong
Asbestsoort (vezeltype)	Crocidoliet aanwezig
Asbestconcentratie	Laag (< 50%)
Afschermingsgraad van het gehele materiaal	Geheel of deels vrij aan de binnenlucht, maar geen contact met binnenluchtstromen
Toestand van het materiaal	Licht beschadigd, licht verweerd. Intacte calciumsilicaatplaat of materiaal met categorie 3-gebondenheid

Beschrijving	Bakeliet toepassingen
Omgeving	Binnen
Primaire drager	Communicatie en elektrische infrastructuur en uitrusting
Asbestmateriaal	Plaat, paneel, tablet - Type Bakeliet
Bindmiddel van asbestmateriaal	Kunststof of -hars
Gebondenheid op basis van bindmiddel	Hecht
Hoeveelheid (oppervlakte - dikte - aantal)	<ul style="list-style-type: none"> • 0,01 m² - 0,50 cm - 1 stuk
Totaal volume	< 0,001 m ³
Eenvoudig bereikbaar	Ja
Bevestigingswijze	<ul style="list-style-type: none"> • Geschroefd
Identificatiemethode	<p>De asbestdeskundige beoordeelt het materiaal als asbestverdacht en dus asbesthoudend, en dit zonder monstername.</p> <p>Motivatie: De monstername brengt andere schade aan dan schade die inherent is aan de monstername.</p>
Destructieve handeling voor identificatie	Nee
Opmerking	<p>In verschillende ruimtes hangen toepassingen die bakeliet kunnen bevatten. Het betreft onder andere schakelkasten, oude schakelaars en stopcontacten. Geen staalname mogelijk vanwege het risico op grotere dan door de monstername inherente schade. De aangegeven hoeveelheden berusten op een ruwe inschatting en kunnen niet letterlijk overgenomen worden in het kader van een meetstaat voor eventuele werken. Hieraan kunnen geen rechten worden ontleend.</p>

Verwijderen

- Zorg voor een veilig beheer. Vermijd het beschadigen van het asbestmateriaal. Controleer de toestand jaarlijks op wijzigingen.
- Voer bijkomende staalname(s) uit.

- Eenvoudige handelingen: mag via doe-het-zelf of door werknemer(s) met opleidingsattest eenvoudige handelingen
Deze toepassing kan door een aannemer die over een opleidingsattest eenvoudige handelingen beschikt of door een particulier (doe-het-zelf), verwijderd worden indien er geen verhoogd risico op vrijgave van asbestvezels (max. concentratie 0,01 vezels/cm³ - CODEX Art. VI.3-54) ontstaat en de toepassing voorafgaand wordt gefixeerd/bevochtigd; de individuele elementen zonder machinale werktuigen (boormachine, slijpschijf, hogedrukreiniger,...) en zonder breken of gooien een voor een losgemaakt worden; en ten slotte dubbel en luchtdicht verpakt weggevoerd worden naar een erkend afvalpunt (recyclagepark).

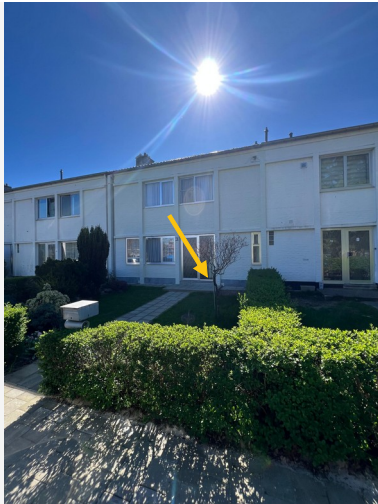
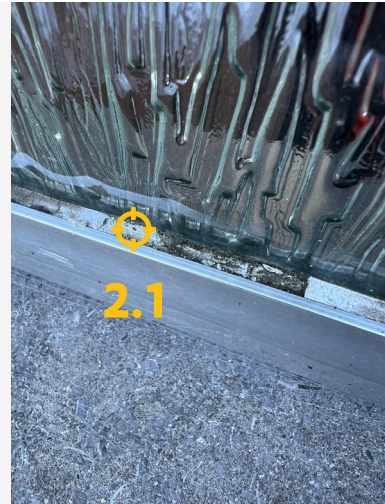
Eindbeoordeling materiaalrisico	Verhoogd materiaalrisico en/of verhoogde kans op vezelvrijgave
---------------------------------	--

Gebondenheid	Categorie 1: hechtgebonden in oorsprong
Asbestsoort (vezeltype)	Alleen chrysotiel aanwezig
Asbestconcentratie	Laag (< 50%)
Afschermingsgraad van het gehele materiaal	Geheel of deels vrij aan de buitenlucht, maar geen contact met binnenlucht
Toestand van het materiaal	Matig beschadigd, matig verweerd

#	Type	Referentie	Resultaat
2.1	Puntmonster	PM05	Chrysotiel

Beschrijving	Mastiek kozijn/beglazing
Omgeving	Buiten
Primaire drager	Wandopening verticaal (raam, deur, ...)
Asbestmateriaal	In-situ afwerkingslagen - Pasta, stopverf, voegsel, stopsel, vulsel, mastiek, katten, ...
Bindmiddel van asbestmateriaal	Kitten, mastiek, pasta
Gebondenheid op basis van bindmiddel	Hecht
Hoeveelheid (lengte - aantal)	<ul style="list-style-type: none">• 28,00 m - 1 stuk
Totale lengte	28,00 m
Eenvoudig bereikbaar	Ja
Bevestigingswijze	<ul style="list-style-type: none">• Verlijmd, ingegoten, versmeerd
Identificatiemethode	Een monstername door de asbestdeskundige met laboanalyse door een asbestlabo.
Destructieve handeling voor identificatie	Nee
Opmerking	De oude harde mastiek tussen de beglazing en de aluminium raamkozijnen werd bemonsterd ter hoogte van de inkomdeur. De aangegeven hoeveelheden berusten op een zo nauwkeurig mogelijke opmeting en kunnen niet letterlijk overgenomen worden in het kader van een meetstaat voor eventuele werken. Hieraan kunnen geen rechten worden ontleend.

Verwijderen

- Zorg voor een veilig beheer. Vermijd het beschadigen van het asbestmateriaal. Controleer de toestand jaarlijks op wijzigingen.

- Eenvoudige handelingen: mag via doe-het-zelf of door werknemer(s) met opleidingsattest eenvoudige handelingen
Deze toepassing kan door een aannemer die over een opleidingsattest eenvoudige handelingen beschikt of door een particulier (doe-het-zelf), verwijderd worden indien er geen verhoogd risico op vrijgave van asbestvezels (max. concentratie 0,01 vezels/cm³ - CODEX Art. VI.3-54) ontstaat en de toepassing voorafgaand wordt gefixeerd/bevochtigd; de individuele elementen zonder machinale werktuigen (boormachine, slijpschijf, hogedrukreiniger,...) en zonder breken of gooien een voor een losgemaakt worden; en ten slotte dubbel en luchtdicht verpakt weggevoerd worden naar een erkend afvalpunt (recyclagepark).

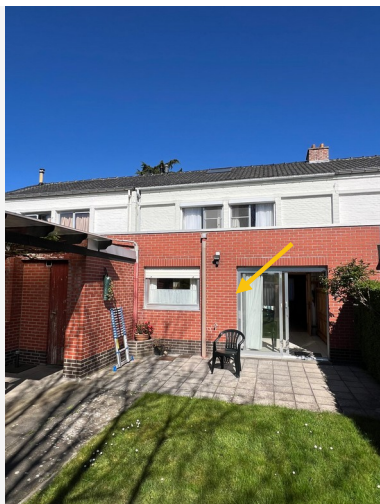
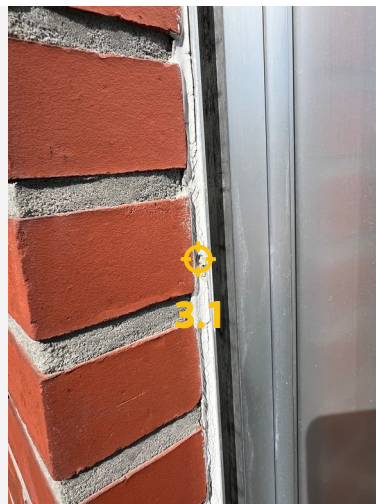
Verhoogd materiaalrisico en/of verhoogde kans op vezelvrijgave

Gebondenheid	Categorie 1: hechtgebonden in oorsprong
Asbestsoort (vezeltype)	Alleen chrysotiel aanwezig
Asbestconcentratie	Laag (< 50%)
Afschermingsgraad van het gehele materiaal	Geheel of deels vrij aan de buitenlucht, maar geen contact met binnenlucht
Toestand van het materiaal	Matig beschadigd, matig verweerd

#	Type	Referentie	Resultaat
3.1	Puntmonster	PM04	Chrysotiel

Beschrijving	Mastiek kozijn/muur
Omgeving	Binnen
Primaire drager	Wandopening verticaal (raam, deur, ...)
Asbestmateriaal	In-situ afwerkingslagen - Pasta, stopverf, voegsel, stopsel, vulsel, mastiek, kitten, ...
Bindmiddel van asbestmateriaal	Kitten, mastiek, pasta
Gebondenheid op basis van bindmiddel	Hecht
Hoeveelheid (lengte - aantal)	<ul style="list-style-type: none"> • 18,00 m - 1 stuk
Totale lengte	18,00 m
Eenvoudig bereikbaar	Ja
Bevestigingswijze	<ul style="list-style-type: none"> • Verlijmd, ingegoten, versmeerd
Identificatiemethode	Een monstername door de asbestdeskundige met laboanalyse door een asbestlabo.
Destructieve handeling voor identificatie	Nee
Opmerking	De pasta-achtige mastiek tussen de aluminium raamkozijnen en de muur werd aan de achterzijde van de woning bemonsterd ter hoogte van het schuifraam. De aangegeven hoeveelheden berusten op een zo nauwkeurig mogelijke opmeting en kunnen niet letterlijk overgenomen worden in het kader van een meetstaat voor eventuele werken. Hieraan kunnen geen rechten worden ontleend.

Verwijderen

- Zorg voor een veilig beheer. Vermijd het beschadigen van het asbestmateriaal. Controleer de toestand jaarlijks op wijzigingen.

- Eenvoudige handelingen: mag via doe-het-zelf of door werknemer(s) met opleidingsattest eenvoudige handelingen
Deze toepassing kan door een aannemer die over een opleidingsattest eenvoudige handelingen beschikt of door een particulier (doe-het-zelf), verwijderd worden indien er geen verhoogd risico op vrijgave van asbestvezels (max. concentratie 0,01 vezels/cm³ - CODEX Art. VI.3-54) ontstaat en de toepassing voorafgaand wordt gefixeerd/bevochtigd; de individuele elementen zonder machinale werktuigen (boormachine, slijpschijf, hogedrukreiniger,...) en zonder breken of gooien een voor een losgemaakt worden; en ten slotte dubbel en luchtdicht verpakt weggevoerd worden naar een erkend afvalpunt (recyclagepark).

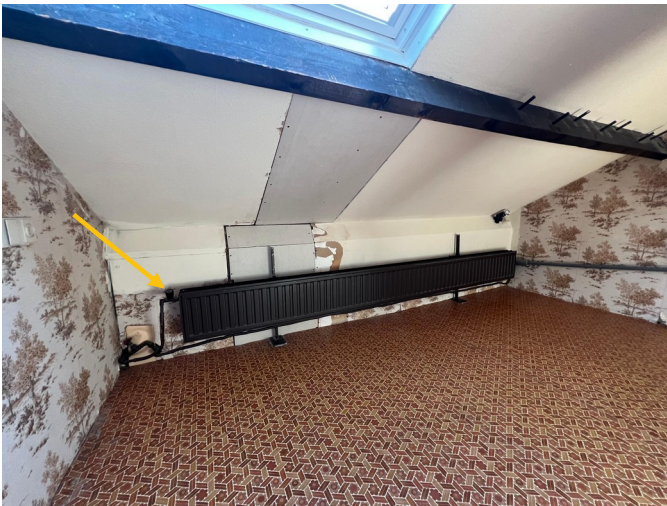
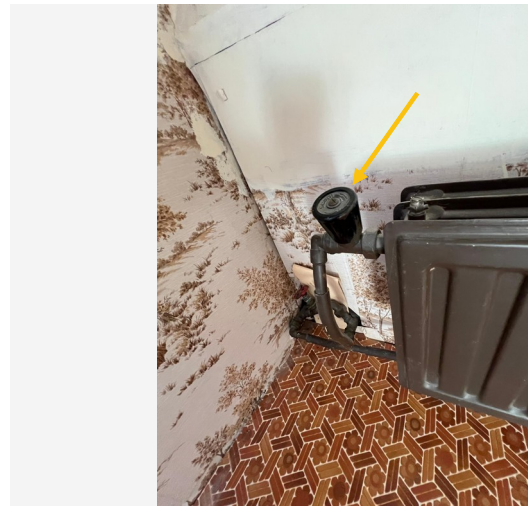
Beschrijving	Radiatorknop
Omgeving	Binnen
Primaire drager	HVAC infrastructuur en uitrusting
Asbestmateriaal	Plaat, paneel, tablet - Type Bakeliet
Bindmiddel van asbestmateriaal	Kunststof of -hars
Gebondenheid op basis van bindmiddel	Hecht
Hoeveelheid (oppervlakte - dikte - aantal)	• 0,01 m ² - 0,50 cm - 1 stuk
Totaal volume	< 0,001 m ³
Eenvoudig bereikbaar	Ja
Bevestigingswijze	• Geschroefd
Identificatiemethode	De asbestdeskundige beoordeelt het materiaal als asbestverdacht en dus asbesthoudend, en dit zonder monstername. Motivatie: De monstername brengt andere schade aan dan schade die inherent is aan de monstername.
Destructieve handeling voor identificatie	Nee
Opmerking	Op de zolderverdieping hangt een oude radiatorknop die bakeliet kan bevatten. Geen staalname mogelijk vanwege het risico op grotere dan door de monstername inherente schade. De aangegeven hoeveelheden berusten op een ruwe inschatting en kunnen niet letterlijk overgenomen worden in het kader van een meetstaat voor eventuele werken. Hieraan kunnen geen rechten worden ontleend.

Zorgvuldig beheren

- Zorg voor een veilig beheer. Vermijd het beschadigen van het asbestmateriaal. Controleer de toestand jaarlijks op wijzigingen.
- Voer bijkomende staalname(s) uit.

- Eenvoudige handelingen: mag via doe-het-zelf of door werknemer(s) met opleidingsattest eenvoudige handelingen
Deze toepassing kan door een aannemer die over een opleidingsattest eenvoudige handelingen beschikt of door een particulier (doe-het-zelf), verwijderd worden indien er geen verhoogd risico op vrijgave van asbestvezels (max. concentratie 0,01 vezels/cm³ - CODEX Art. VI.3-54) ontstaat en de toepassing voorafgaand wordt gefixeerd/bevochtigd; de individuele elementen zonder machinale werktuigen (boormachine, slijpschijf, hogedrukreiniger,...) en zonder breken of gooien een voor een losgemaakt worden; en ten slotte dubbel en luchtdicht verpakt weggevoerd worden naar een erkend afvalpunt (recyclagepark).

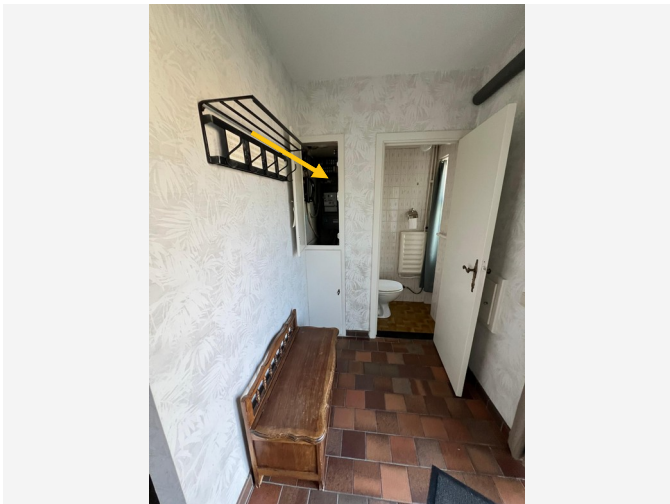
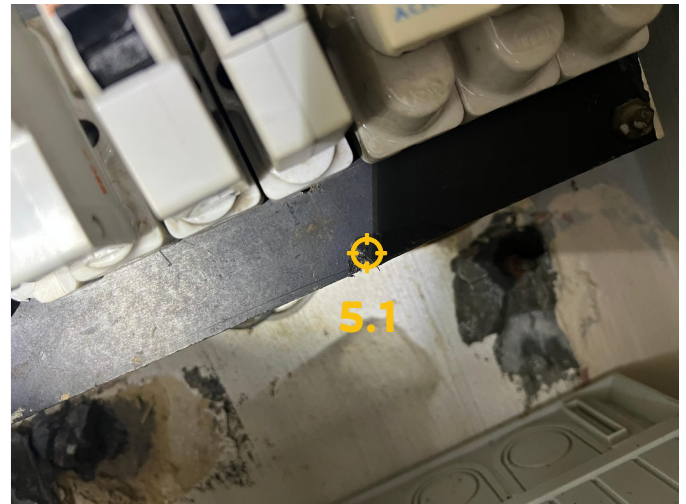
Beschrijving	Plaat elektra
Omgeving	Binnen
Primaire drager	Communicatie en elektrische infrastructuur en uitrusting
Asbestmateriaal	Plaat, paneel, tablet - Generiek
Bindmiddel van asbestmateriaal	Cement
Gebondenheid op basis van bindmiddel	Hecht
Hoeveelheid (oppervlakte - dikte - aantal)	<ul style="list-style-type: none"> • 0,06 m² - 1,00 cm - 1 stuk
Totaal volume	< 0,001 m ³
Eenvoudig bereikbaar	Ja
Bevestigingswijze	<ul style="list-style-type: none"> • Verlijmd, ingegoten, versmeerd
Identificatiemethode	Een monstername door de asbestdeskundige met laboanalyse door een asbestlabo.
Destructieve handeling voor identificatie	Nee
Opmerking	De asbestverdachte plaat in asbestcement in de meterruimte waarop elektra toepassingen bevestigd zijn werd bemonsterd. De aangegeven hoeveelheden berusten op een zo nauwkeurig mogelijke opmeting en kunnen niet letterlijk overgenomen worden in het kader van een meetstaat voor eventuele werken. Hieraan kunnen geen rechten worden ontleend.

- Eenvoudige handelingen: mag via doe-het-zelf of door werknemer(s) met opleidingsattest eenvoudige handelingen
Deze toepassing kan door een aannemer die over een opleidingsattest eenvoudige handelingen beschikt of door een particulier (doe-het-zelf), verwijderd worden indien er geen verhoogd risico op vrijgave van asbestvezels (max. concentratie 0,01 vezels/cm³ - CODEX Art. VI.3-54) ontstaat en de toepassing voorafgaand wordt gefixeerd/bevochtigd; de individuele elementen zonder machinale werktuigen (boormachine, slijpschijf, hogedrukreiniger,...) en zonder breken of gooien een voor een losgemaakt worden; en ten slotte dubbel en luchtdicht verpakt weggevoerd worden naar een erkend afvalpunt (recyclagepark).
