Asbestinventarisatetest

Vinkeveldenplein 26, 2660 Antwerpen

Attestnummer : 20260225-000417.000

Niet-asbestveilig

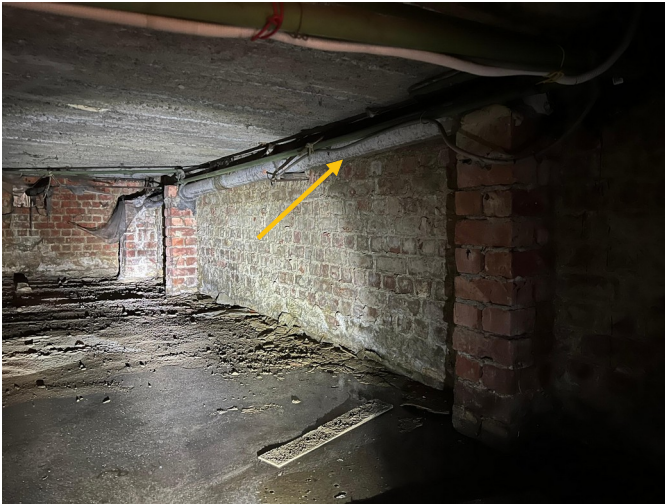
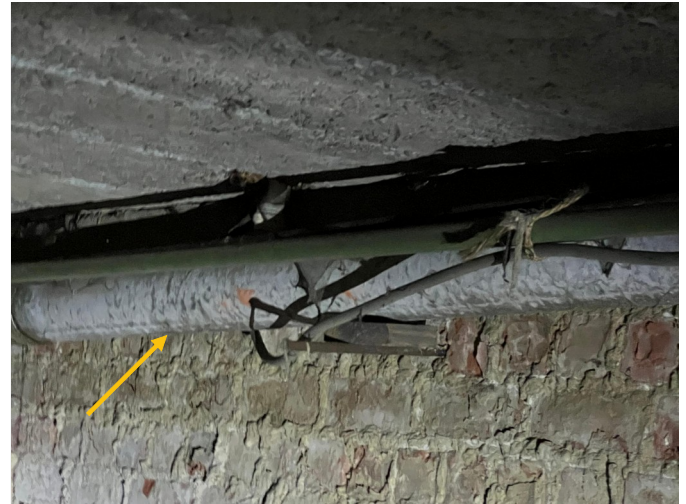
Hoog materiaalrisico en/of hoge kans op vezelvrijgave

Gebondenheid	Categorie 1: hechtgebonden in oorsprong
Asbestsoort (vezeltype)	Crocidoliet aanwezig
Asbestconcentratie	Laag (< 50%)
Afschermingsgraad van het gehele materiaal	Geheel of deels (ook) vrij aan de binnenlucht
Toestand van het materiaal	Matig beschadigd, matig verweerd

Beschrijving	Afvoerbuis in kruipruimte
Omgeving	Binnen
Primaire drager	Infrastructuur hemelwater (opvang en afvoer)
Asbestmateriaal	Buis, koker, leiding, pijp, doorvoer
Bindmiddel van asbestmateriaal	Cement
Gebondenheid op basis van bindmiddel	Hecht
Hoeveelheid (lengte - omtrek - dikte - aantal)	<ul style="list-style-type: none"> • 5,50 m - 45,00 cm - 0,50 cm - 1 stuk
Totaal volume	0,012 m ³
Eenvoudig bereikbaar	Ja
Bevestigingswijze	<ul style="list-style-type: none"> • Verlijmd, ingegoten, versmeerd
Identificatiemethode	<p>De asbestdeskundige beoordeelt het materiaal als asbestverdacht en dus asbesthoudend, en dit zonder monstername.</p> <p>Motivatie: Er is een onderzoeksbepanking die monstername verhindert; De ruimte heeft een hoogte die lager is dan 1,50 meter.</p>
Destructieve handeling voor identificatie	Nee
Opmerking	In de kruipruimte kunnen we visueel een asbestverdachte afvoerbuis vaststellen die niet bemonsterd kan worden ingevolge een onderzoeksbepanking. De aangegeven hoeveelheden berusten op een zo nauwkeurig mogelijke opmeting en kunnen niet letterlijk overgenomen worden in het kader van een meetstaat voor eventuele werken. Hieraan kunnen geen rechten worden ontleend.

Dringend verwijderen

- Verwijder dit asbestmateriaal zo snel mogelijk. Volg de toestand goed op.
- Voer bijkomende staalname(s) uit.

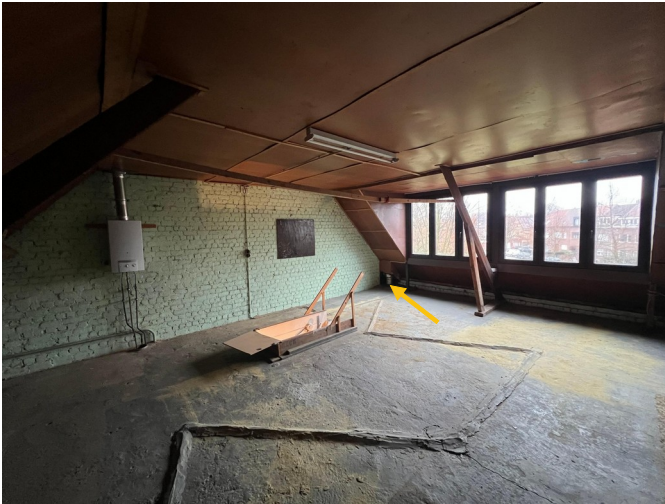
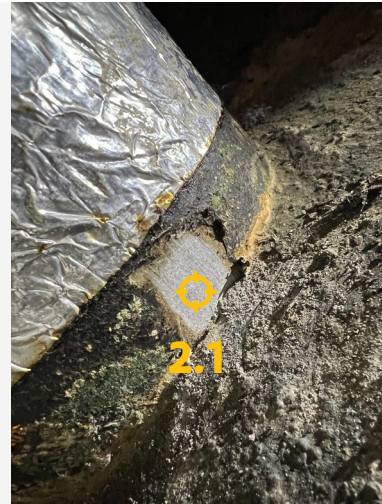
Hoog materiaalrisico en/of hoge kans op vezelvrijgave

Gebondenheid	Categorie 1: hechtgebonden in oorsprong
Asbestsoort (vezeltype)	Crocidoliet aanwezig
Asbestconcentratie	Laag (< 50%)
Afschermingsgraad van het gehele materiaal	Geheel of deels (ook) vrij aan de binnenlucht
Toestand van het materiaal	Matig beschadigd, matig verweerd

#	Type	Referentie	Resultaat
2.1	Puntmonster	PM01	Chrysotiel, Crocidoliet

Beschrijving	Rookgasafvoer
Omgeving	Grenst aan binnen- en buitenlucht
Primaire drager	HVAC infrastructuur en uitrusting
Asbestmateriaal	Buis, koker, leiding, pijp, doorvoer
Bindmiddel van asbestmateriaal	Cement
Gebondenheid op basis van bindmiddel	Hecht
Hoeveelheid (lengte - omtrek - dikte - aantal)	<ul style="list-style-type: none">• 7,50 m - 0,28 cm - 0,50 cm - 1 stuk
Totaal volume	< 0,001 m ³
Eenvoudig bereikbaar	Ja
Bevestigingswijze	<ul style="list-style-type: none">• Verlijmd, ingegoten, versmeerd
Identificatiemethode	Een monstername door de asbestdeskundige met laboanalyse door een asbestlabo.
Destructieve handeling voor identificatie	Nee
Opmerking	De deels met tape en folie omzwachtelde en geverfde rookgasafvoer werd bemonsterd op de zolder. De aangegeven hoeveelheden berusten op een zo nauwkeurig mogelijke opmeting en kunnen niet letterlijk overgenomen worden in het kader van een meetstaat voor eventuele werken. Hieraan kunnen geen rechten worden ontleend.

Dringend verwijderen

- Verwijder dit asbestmateriaal zo snel mogelijk. Volg de toestand goed op.

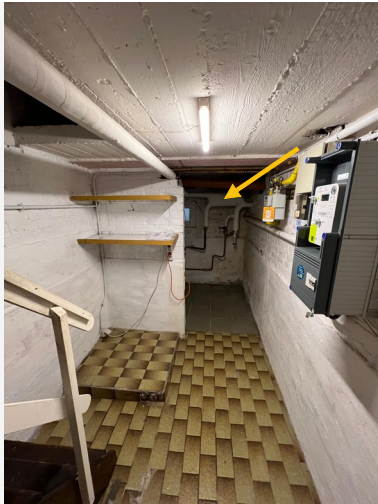
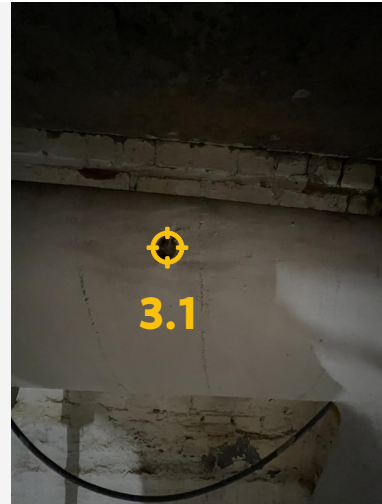
Beschrijving	Leidingisolatie
Omgeving	Binnen
Primaire drager	HVAC infrastructuur en uitrusting
Asbestmateriaal	In-situ afwerkingslagen - Thermische isolatie
Bindmiddel van asbestmateriaal	Gips - kalk
Gebondenheid op basis van bindmiddel	Niet-hechtgebonden
Hoeveelheid (lengte - omtrek - dikte - aantal)	<ul style="list-style-type: none"> • 5,50 m - 25,00 cm - 3,00 cm - 1 stuk
Totaal volume	0,041 m ³
Eenvoudig bereikbaar	Ja
Bevestigingswijze	<ul style="list-style-type: none"> • Verlijmd, ingegoten, versmeerd
Identificatiemethode	Een monstername door de asbestdeskundige met laboanalyse door een asbestlabo.
Destructieve handeling voor identificatie	Nee
Opmerking	De thermische leidingisolatie in de kelder bestaat uit een omhulsel van windel, rolkarton, gips en een kern van minerale wol. Deze werd bemonsterd op twee plaatsen aan de bochten en op twee plaatsen aan de rechte stukken. De respectievelijke stalen werden telkens verdeeld in één mengmonster (1 mengmonster voor de bochten (MM08) en 1 mengmonster voor de rechte stukken (MM07)). De aangegeven hoeveelheden berusten op een zo nauwkeurig mogelijke opmeting en kunnen niet letterlijk overgenomen worden in het kader van een meetstaat voor eventuele werken. Hieraan kunnen geen rechten worden ontleend.

Dringend verwijderen

- Scherm in afwachting van verwijdering het asbestmateriaal af van luchtstromingen en verstoring: bijvoorbeeld door het te verpakken, te fixeren, af te dekken, signalisatie - afbakening aan te brengen, ...
- Verwijder dit asbestmateriaal zo snel mogelijk. Volg de toestand goed op.

- Hermetische zone (erkend asbestverwijderaars)
Deze toepassing kan enkel door een erkende asbestverwijderaars via de methodiek van hermetische zone verwijderd worden omdat verwijdering via de methodiek van eenvoudige handelingen en/of couveusezakmethode niet mogelijk is; en er automatisch een verhoogd risico op vrijgave van asbestvezels (max. concentratie 0,01 vezels/cm - CODEX Art. VI.3-54) ontstaat. (Bron: CODEX - Art. VI.3-61.- par 1.)

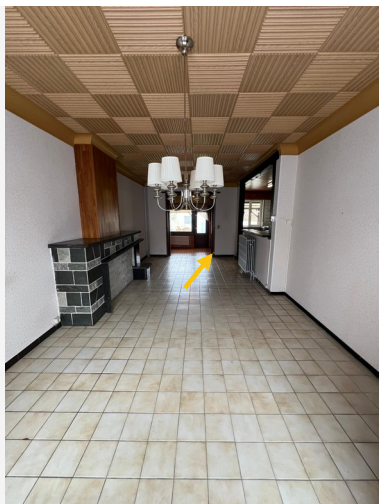
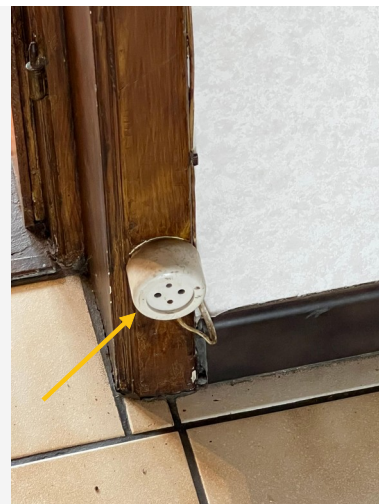
Beschrijving	Bakeliet toepassingen (elektra)
Omgeving	Binnen
Primaire drager	Communicatie en elektrische infrastructuur en uitrusting
Asbestmateriaal	Plaat, paneel, tablet - Type Bakeliet
Bindmiddel van asbestmateriaal	Kunststof of -hars
Gebondenheid op basis van bindmiddel	Hecht
Hoeveelheid (oppervlakte - dikte - aantal)	<ul style="list-style-type: none"> • 0,10 m² - 0,50 cm - 1 stuk
Totaal volume	< 0,001 m ³
Eenvoudig bereikbaar	Ja
Bevestigingswijze	<ul style="list-style-type: none"> • Geschroefd
Identificatiemethode	<p>De asbestdeskundige beoordeelt het materiaal als asbestverdacht en dus asbesthoudend, en dit zonder monstername.</p> <p>Motivatie: De monstername brengt andere schade aan dan schade die inherent is aan de monstername.</p>
Destructieve handeling voor identificatie	Nee
Opmerking	<p>In de woning en in de kelder hangen diverse toepassingen die bakeliet kunnen bevatten. Het betreft o.a. schakelaars, stopcontacten en andere elektra toepassingen. Geen staalname mogelijk vanwege het risico op grotere dan door de monstername inherente schade. De aangegeven hoeveelheden berusten op een ruwe inschatting en kunnen niet letterlijk overgenomen worden in het kader van een meetstaat voor eventuele werken. Hieraan kunnen geen rechten worden ontleend.</p>

- Eenvoudige handelingen: mag via doe-het-zelf of door werknemer(s) met opleidingsattest eenvoudige handelingen
Deze toepassing kan door een aannemer die over een opleidingsattest eenvoudige handelingen beschikt of door een particulier (doe-het-zelf), verwijderd worden indien er geen verhoogd risico op vrijgave van asbestvezels (max. concentratie 0,01 vezels/cm³ - CODEX Art. VI.3-54) ontstaat en de toepassing voorafgaand wordt gefixeerd/bevochtigd; de individuele elementen zonder machinale werktuigen (boormachine, slijpschijf, hogedrukreiniger,...) en zonder breken of gooien een voor een losgemaakt worden; en ten slotte dubbel en luchtdicht verpakt weggevoerd worden naar een erkend afvalpunt (recyclagepark).

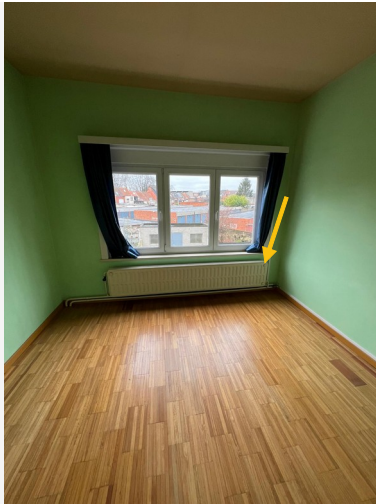
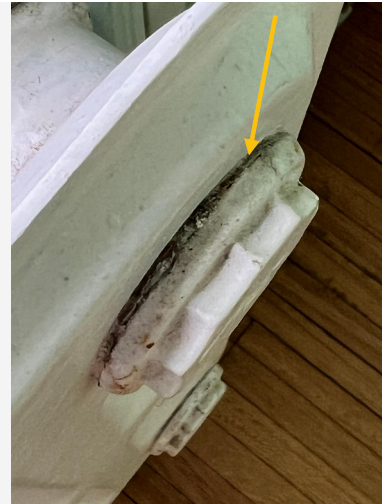
Beschrijving	Pakkingen oude radiatoren
Omgeving	Binnen
Primaire drager	HVAC infrastructuur en uitrusting
Asbestmateriaal	Pakking, dichting
Bindmiddel van asbestmateriaal	Karton - papier - viltachtig
Gebondenheid op basis van bindmiddel	Niet-hechtgebonden
Hoeveelheid (gewicht - aantal)	<ul style="list-style-type: none">• 0,13 kg - 8 stuks
Totaal gewicht	1,04 kg
Eenvoudig bereikbaar	Ja
Bevestigingswijze	<ul style="list-style-type: none">• Geklemd
Identificatiemethode	<p>De asbestdeskundige beoordeelt het materiaal als asbestverdacht en dus asbesthoudend, en dit zonder monstername.</p> <p>Motivatie: De monstername brengt andere schade aan dan schade die inherent is aan de monstername.</p>
Destructieve handeling voor identificatie	Nee
Opmerking	<p>In de woning staan diverse oude radiatoren van het type DEF opgesteld. De radiatoren bestaan uit samengeperste elementen. Ter hoogte van de bevestigingsdoppen zijn er duidelijk asbestverdachte pakkingen waar te nemen. Geen staalname mogelijk vanwege het risico op grotere dan door de monstername inherente schade. De aangegeven hoeveelheden berusten op een ruwe inschatting en kunnen niet letterlijk overgenomen worden in het kader van een meetstaat voor eventuele werken. Hieraan kunnen geen rechten worden ontleend.</p>

- Eenvoudige handelingen: mag via doe-het-zelf of door werknemer(s) met opleidingsattest eenvoudige handelingen
Deze toepassing kan door een aannemer die over een opleidingsattest eenvoudige handelingen beschikt of door een particulier (doe-het-zelf), verwijderd worden indien er geen verhoogd risico op vrijgave van asbestvezels (max. concentratie 0,01 vezels/cm³ - CODEX Art. VI.3-54) ontstaat en de toepassing voorafgaand wordt gefixeerd/bevochtigd; de individuele elementen zonder machinale werktuigen (boormachine, slijpschijf, hogedrukreiniger,...) en zonder breken of gooien een voor een losgemaakt worden; en ten slotte dubbel en luchtdicht verpakt weggevoerd worden naar een geregistreerd asbestinzamelaar of via een erkende asbestverwijderaar. (In het recyclagepark kan je niet terecht met niet-hechtgebonden asbest)

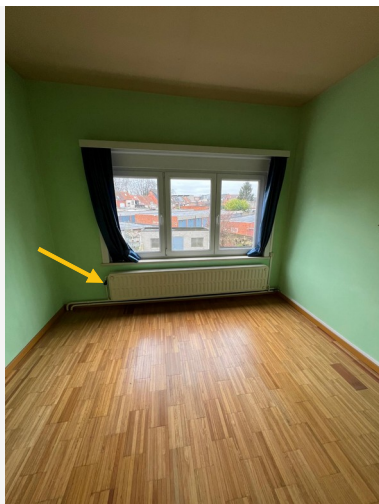
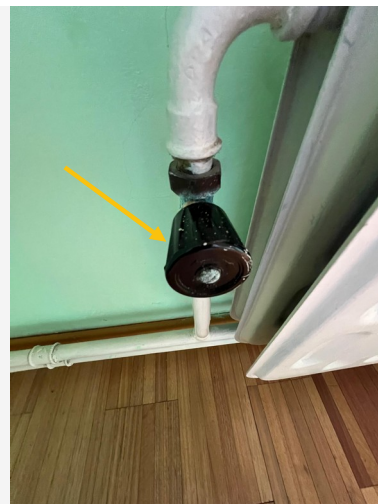
Beschrijving	Bakeliet radiatorkoppen
Omgeving	Binnen
Primaire drager	HVAC infrastructuur en uitrusting
Asbestmateriaal	Plaat, paneel, tablet - Type Bakeliet
Bindmiddel van asbestmateriaal	Kunststof of -hars
Gebondenheid op basis van bindmiddel	Hecht
Hoeveelheid (oppervlakte - dikte - aantal)	• 0,10 m ² - 0,50 cm - 1 stuk
Totaal volume	< 0,001 m ³
Eenvoudig bereikbaar	Ja
Bevestigingswijze	• Geschroefd
Identificatiemethode	De asbestdeskundige beoordeelt het materiaal als asbestverdacht en dus asbesthoudend, en dit zonder monstername. Motivatie: De monstername brengt andere schade aan dan schade die inherent is aan de monstername.
Destructieve handeling voor identificatie	Nee
Opmerking	Op verschillende oude radiatoren staan radiatorkoppen die bakeliet kunnen bevatten. Geen staalname mogelijk vanwege het risico op grotere dan door de monstername inherente schade. De aangegeven hoeveelheden berusten op een ruwe inschatting en kunnen niet letterlijk overgenomen worden in het kader van een meetstaat voor eventuele werken. Hieraan kunnen geen rechten worden ontleend.

- Eenvoudige handelingen: mag via doe-het-zelf of door werknemer(s) met opleidingsattest eenvoudige handelingen
Deze toepassing kan door een aannemer die over een opleidingsattest eenvoudige handelingen beschikt of door een particulier (doe-het-zelf), verwijderd worden indien er geen verhoogd risico op vrijgave van asbestvezels (max. concentratie 0,01 vezels/cm³ - CODEX Art. VI.3-54) ontstaat en de toepassing voorafgaand wordt gefixeerd/bevochtigd; de individuele elementen zonder machinale werktuigen (boormachine, slijpschijf, hogedrukreiniger,...) en zonder breken of gooien een voor een losgemaakt worden; en ten slotte dubbel en luchtdicht verpakt weggevoerd worden naar een erkend afvalpunt (recyclagepark).

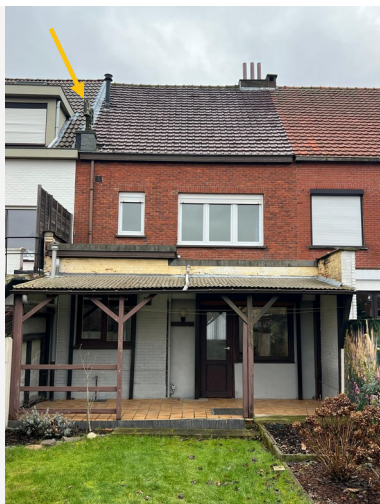
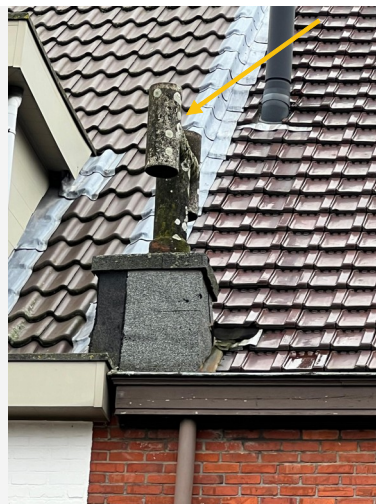
Beschrijving	Schouwhoed H-vorm
Omgeving	Buiten
Primaire drager	HVAC infrastructuur en uitrusting
Asbestmateriaal	Schouwhoed, ventilatiekap (anti-windval)
Bindmiddel van asbestmateriaal	Cement
Gebondenheid op basis van bindmiddel	Hecht
Hoeveelheid (gewicht - aantal)	<ul style="list-style-type: none">• 20,00 kg - 1 stuk
Totaal gewicht	20,00 kg
Eenvoudig bereikbaar	Ja
Bevestigingswijze	<ul style="list-style-type: none">• Verlijmd, ingegoten, versmeerd
Identificatiemethode	<p>De asbestdeskundige beoordeelt het materiaal als asbestverdacht en dus asbesthoudend, en dit zonder monstername.</p> <p>Motivatie: Er is een onderzoeksbepmerking die monstername verhindert; De ruimte of het materiaal bevindt zich hoger dan 3,5 meter vanaf een vaste ondergrond.</p>
Destructieve handeling voor identificatie	Nee
Opmerking	<p>De asbestcementen schouwhoed in H-vorm op de schouw op het hellend dak aan de achterzijde van de woning kon niet bemonsterd worden ingevolge een onderzoeksbepmerking. Laat dit onderzoeken bij eventuele werken. De aangegeven hoeveelheden berusten op een ruwe inschatting en kunnen niet letterlijk overgenomen worden in het kader van een meetstaat voor eventuele werken.</p>

- Eenvoudige handelingen: mag via doe-het-zelf of door werknemer(s) met opleidingsattest eenvoudige handelingen
Deze toepassing kan door een aannemer die over een opleidingsattest eenvoudige handelingen beschikt of door een particulier (doe-het-zelf), verwijderd worden indien er geen verhoogd risico op vrijgave van asbestvezels (max. concentratie 0,01 vezels/cm³ - CODEX Art. VI.3-54) ontstaat en de toepassing voorafgaand wordt gefixeerd/bevochtigd; de individuele elementen zonder machinale werktuigen (boormachine, slijpschijf, hogedrukreiniger,...) en zonder breken of gooien een voor een losgemaakt worden; en ten slotte dubbel en luchtdicht verpakt weggevoerd worden naar een erkend afvalpunt (recyclagepark).

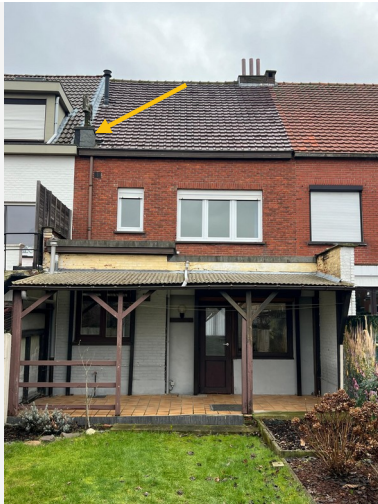
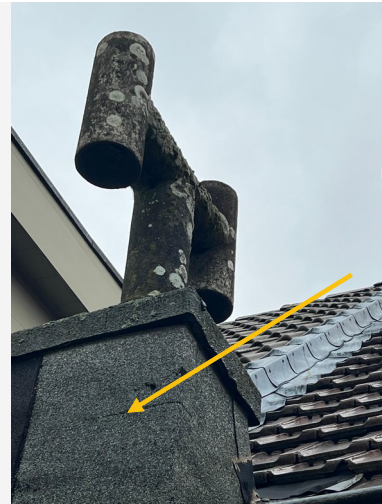
Beschrijving	Roofing schouw achterzijde
Omgeving	Buiten
Primaire drager	HVAC infrastructuur en uitrusting
Asbestmateriaal	Dak- en gevelbekleding - Roofing
Bindmiddel van asbestmateriaal	Bitumen (roofing, teer, asfalt)
Gebondenheid op basis van bindmiddel	Hecht
Hoeveelheid (oppervlakte - aantal)	<ul style="list-style-type: none">• 1,00 m² - 1 stuk
Totale oppervlakte	1,00 m ²
Eenvoudig bereikbaar	Ja
Bevestigingswijze	<ul style="list-style-type: none">• Verlijmd, ingegoten, versmeerd
Identificatiemethode	<p>De asbestdeskundige beoordeelt het materiaal als asbestverdacht en dus asbesthoudend, en dit zonder monstername.</p> <p>Motivatie: Er is een onderzoeksbeperking die monstername verhindert; De ruimte of het materiaal bevindt zich hoger dan 3,5 meter vanaf een vaste ondergrond.</p>
Destructieve handeling voor identificatie	Nee
Opmerking	<p>De roofing rond de schouw op het hellend dak aan de achterzijde van de woning kon niet bemonsterd worden ingevolge een onderzoeksbeperking. In het kader van het niet destructief onderzoek konden eventuele onderliggende lagen niet geïnspecteerd worden. De aangegeven hoeveelheden berusten op een ruwe inschatting en kunnen niet letterlijk overgenomen worden in het kader van een meetstaat voor eventuele werken. Hieraan kunnen geen rechten worden ontleend.</p>

- Eenvoudige handelingen: mag via doe-het-zelf of door werknemer(s) met opleidingsattest eenvoudige handelingen
Deze toepassing kan door een aannemer die over een opleidingsattest eenvoudige handelingen beschikt of door een particulier (doe-het-zelf), verwijderd worden indien er geen verhoogd risico op vrijgave van asbestvezels (max. concentratie 0,01 vezels/cm³ - CODEX Art. VI.3-54) ontstaat en de toepassing voorafgaand wordt gefixeerd/bevochtigd; de individuele elementen zonder machinale werktuigen (boormachine, slijpschijf, hogedrukreiniger,...) en zonder breken of gooien een voor een losgemaakt worden; en ten slotte dubbel en luchtdicht verpakt weggevoerd worden naar een erkend afvalpunt (recyclagepark).

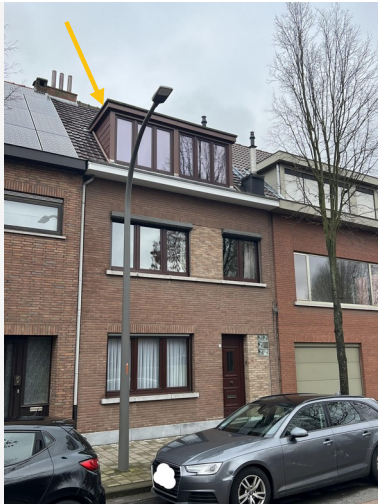
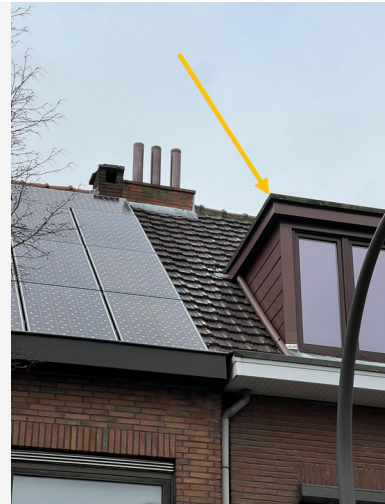
Beschrijving	Roofing dakkapel
Omgeving	Buiten
Primaire drager	Plat dak
Asbestmateriaal	Dak- en gevelbekleding - Roofing
Bindmiddel van asbestmateriaal	Bitumen (roofing, teer, asfalt)
Gebondenheid op basis van bindmiddel	Hecht
Hoeveelheid (oppervlakte - aantal)	<ul style="list-style-type: none">• 6,40 m² - 1 stuk
Totale oppervlakte	6,40 m ²
Eenvoudig bereikbaar	Ja
Bevestigingswijze	<ul style="list-style-type: none">• Verlijmd, ingegoten, versmeerd
Identificatiemethode	<p>De asbestdeskundige beoordeelt het materiaal als asbestverdacht en dus asbesthoudend, en dit zonder monstername.</p> <p>Motivatie: Er is een onderzoeksbeperking die monstername verhindert; De ruimte of het materiaal bevindt zich hoger dan 3,5 meter vanaf een vaste ondergrond.</p>
Destructieve handeling voor identificatie	Nee
Opmerking	<p>De roofing op het plat dak van de dakkapel aan de voorzijde van de woning kon niet bemonsterd worden ingevolge een onderzoeksbeperking. Laat dit onderzoeken bij eventuele werken. De aangegeven hoeveelheden berusten op een zo nauwkeurig mogelijke opmeting en kunnen niet letterlijk overgenomen worden in het kader van een meetstaat voor eventuele werken. Hieraan kunnen geen rechten worden ontleend.</p>

- Eenvoudige handelingen: mag via doe-het-zelf of door werknemer(s) met opleidingsattest eenvoudige handelingen
Deze toepassing kan door een aannemer die over een opleidingsattest eenvoudige handelingen beschikt of door een particulier (doe-het-zelf), verwijderd worden indien er geen verhoogd risico op vrijgave van asbestvezels (max. concentratie 0,01 vezels/cm³ - CODEX Art. VI.3-54) ontstaat en de toepassing voorafgaand wordt gefixeerd/bevochtigd; de individuele elementen zonder machinale werktuigen (boormachine, slijpschijf, hogedrukreiniger,...) en zonder breken of gooien een voor een losgemaakt worden; en ten slotte dubbel en luchtdicht verpakt weggevoerd worden naar een erkend afvalpunt (recyclagepark).

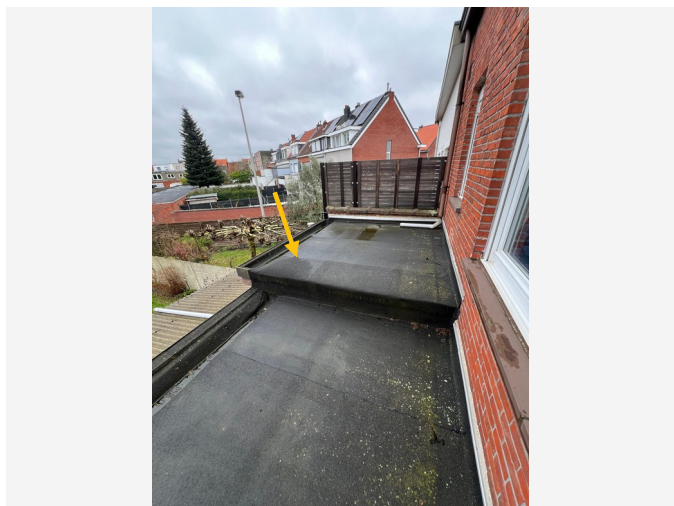
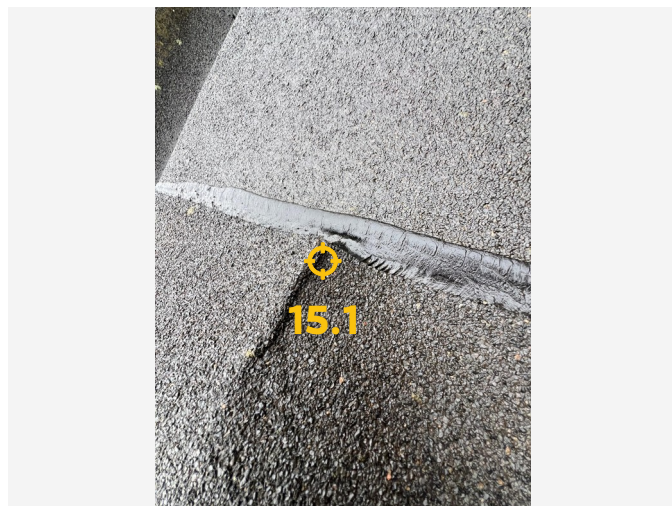
Fiche 15: Roofing plat dak woning

Geen asbest

Beschrijving	Roofing plat dak woning
Omgeving	Buiten
Primaire drager	Plat dak
Bindmiddel van materiaal	Bitumen (roofing, teer, asfalt)
Gebondenheid op basis van bindmiddel	Hecht
Hoeveelheid (oppervlakte - aantal)	• 15,00 m ² - 1 stuk
Totale oppervlakte	15,00 m ²
Identificatiemethode	Een monstername door de asbestdeskundige met laboanalyse door een asbestlabo.
Destructieve handeling voor identificatie	Nee
Opmerking	De roofing op het plat dak van de woning werd bemonsterd ter hoogte van een bestaande beschadiging aan de toplaag om structurele gevolgschade (lekkage) te vermijden. In het kader van het niet destructief onderzoek konden eventuele onderliggende lagen niet geïnspecteerd worden. De aangegeven hoeveelheden berusten op een zo nauwkeurig mogelijke opmeting en kunnen niet letterlijk overgenomen worden in het kader van een meetstaat voor eventuele werken. Hieraan kunnen geen rechten worden ontleend.

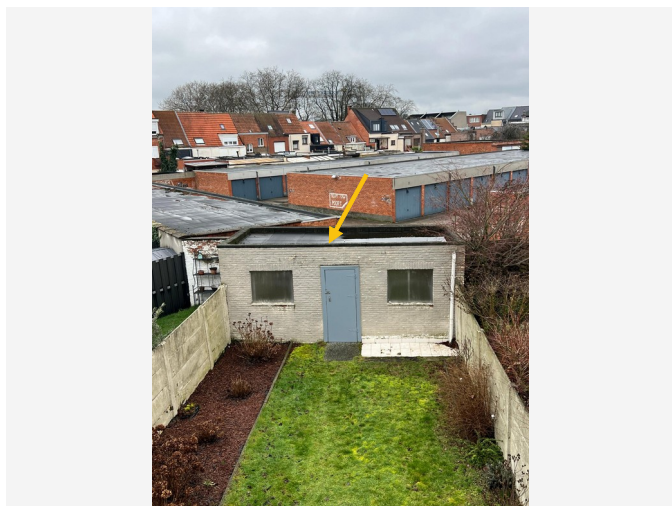
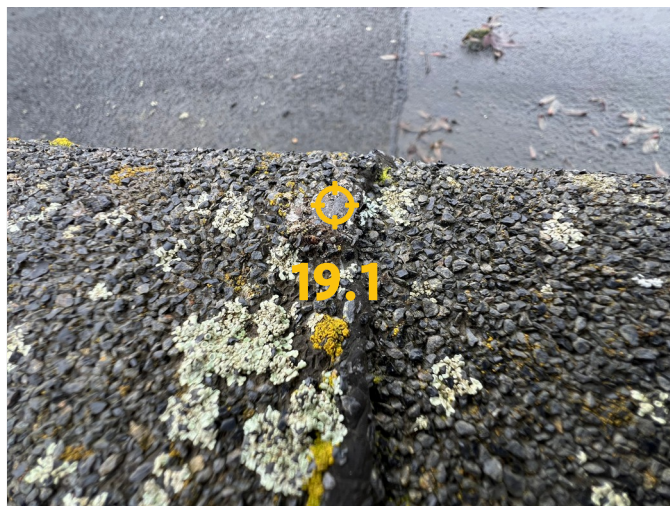
Fiche 19: Roofing tuinberging

Geen asbest

Beschrijving	Roofing tuinberging
Omgeving	Buiten
Primaire drager	Plat dak
Bindmiddel van materiaal	Bitumen (roofing, teer, asfalt)
Gebondenheid op basis van bindmiddel	Hecht
Hoeveelheid (oppervlakte - aantal)	• 15,00 m ² - 1 stuk
Totale oppervlakte	15,00 m ²
Identificatiemethode	Een monstername door de asbestdeskundige met laboanalyse door een asbestlabo.
Destructieve handeling voor identificatie	Nee
Opmerking	De roofing op het plat dak van de tuinberging werd bemonsterd ter hoogte van de toplaag om structurele gevolgschade (lekkage) te vermijden. In het kader van het niet destructief onderzoek konden eventuele onderliggende lagen niet geïnspecteerd worden. De aangegeven hoeveelheden berusten op een ruwe inschatting en kunnen niet letterlijk overgenomen worden in het kader van een meetstaat voor eventuele werken. Hieraan kunnen geen rechten worden ontleend.

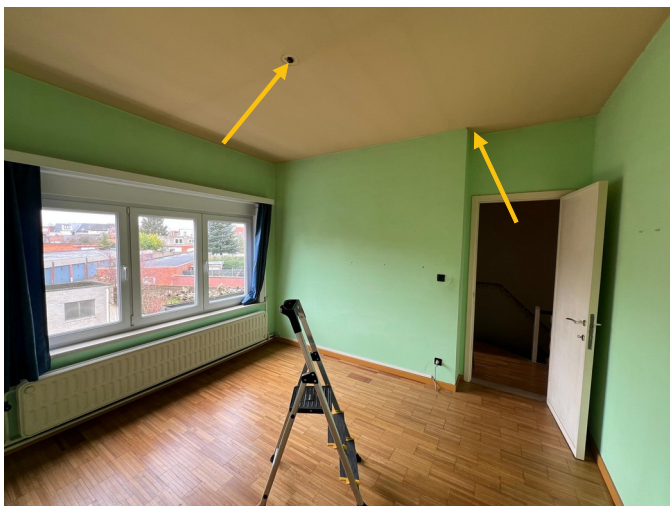
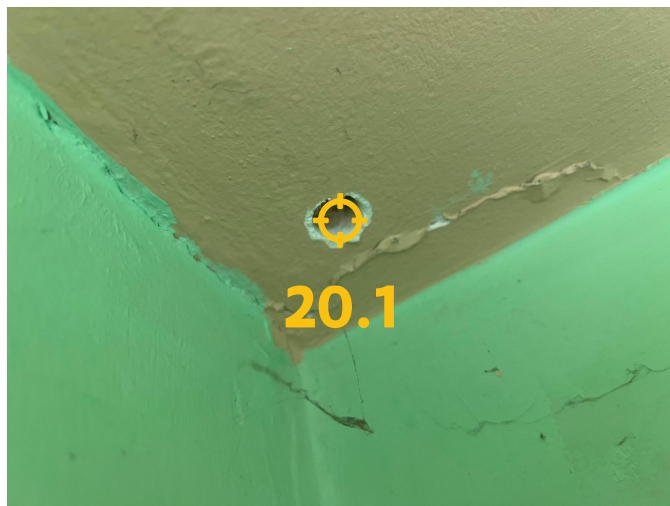
Fiche 20: Pleisterwerk plafonds

Geen asbest

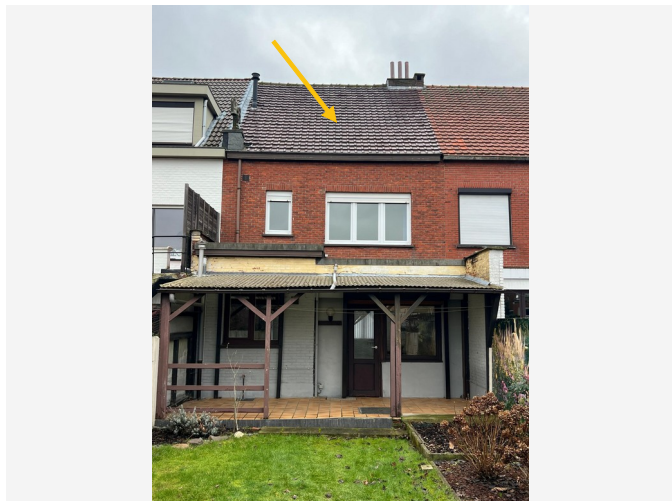
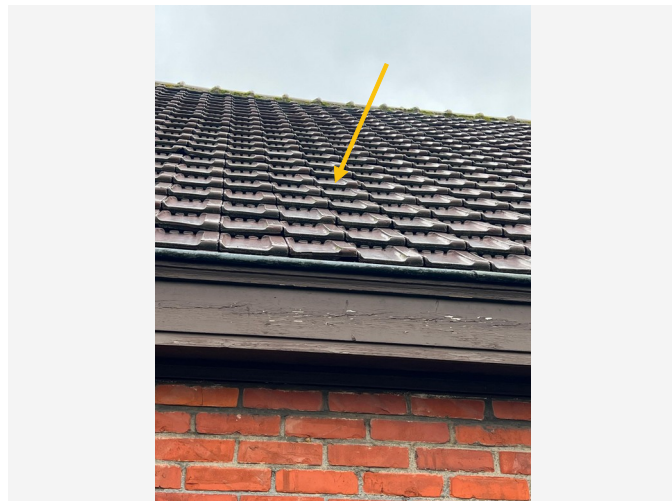
Fiche 24: Dakbedekking woning	De dakbedekking van het hellend dak bestaat uit niet-asbestverdachte geverniste dakpannen.	-
