Asbestinventarisatetest

Windmolenstraat 121, 2660 Antwerpen

Attestnummer : 20260402-000069.000

Uitgegeven op : 02.04.2026

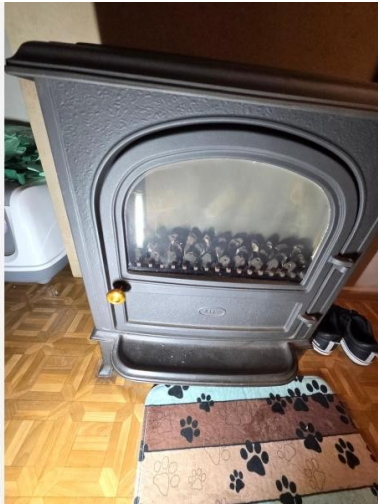
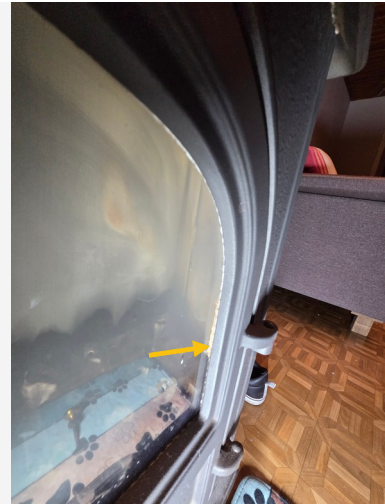
Het asbestmateriaal valt onder de mijlpaal van 2034.

Eindbeoordeling materiaalrisico	Laag materiaalrisico en/of verlaagde kans op vezelvrijgave
---------------------------------	--

Gebondenheid	Categorie 3: niet-hechtgebonden met weinig of geen matrix
Asbestsoort (vezeltype)	Alleen chrysotiel aanwezig
Asbestconcentratie	Hoog ($\geq 50\%$)
Afschermingsgraad van het gehele materiaal	Alleen randen, niet afgeschermd, maar geen contact met binnenluchtstromen
Toestand van het materiaal	Licht beschadigd, licht verweerd. Intacte calciumsilicaatplaat of materiaal met categorie 3-gebondenheid

Beschrijving	Asbestkoord in gaskachel
Omgeving	Binnen
Primaire drager	HVAC infrastructuur en uitrusting
Asbestmateriaal	Koord, lint, band, strip
Bindmiddel van asbestmateriaal	Weinig of geen bindmiddel (textiel, bevloeking, ...)
Gebondenheid op basis van bindmiddel	Niet-hechtgebonden
Hoeveelheid (lengte - omtrek - aantal)	<ul style="list-style-type: none">• 0,50 m - 1,00 cm - 1 stuk
Totale oppervlakte	0,005 m ²
Eenvoudig bereikbaar	Ja
Bevestigingswijze	<ul style="list-style-type: none">• Geklemd
Identificatiemethode	<p>De asbestdeskundige beoordeelt het materiaal als asbestverdacht en dus asbesthoudend, en dit zonder monstername.</p> <p>Motivatie: De monstername brengt andere schade aan dan schade die inherent is aan de monstername.</p>
Destructieve handeling voor identificatie	Nee
Opmerking	De binnenkant van de deuropening heeft langs zijkanten asbestkoord.

Verwijderen

- Zorg voor een veilig beheer. Vermijd het beschadigen van het asbestmateriaal. Controleer de toestand jaarlijks op wijzigingen.
- Voer bijkomende staalname(s) uit.

- Eenvoudige handelingen: enkel door erkend asbestverwijderaar
Het is aangewezen dit materiaal te laten verwijderen door een erkend asbestverwijderaar of iemand met opleidingsattest éénvoudige handelingen. Het materiaal moet volledig gefixeerd kunnen worden voor de verwijdering. Als dit materiaal kan verwijderd worden zonder te breken, scheuren, beschadigen... en het asbest gefixeerd is, dan kan dit met eenvoudige handelingen. Vermijd stofvorming op elk moment van de werken. Het gebruik van sneldraaiende werktuigen (boormachine, slijpschijf, hogedrukreiniger...) is verboden. Zorg voor gepaste persoonlijke beschermingsmiddelen: minimaal FFP3-mondmasker (EN 149), wegwerpoverall met kap (minimaal Cat III, type 5/6), wegwerphandschoenen en overschoenen of afspoelbaar schoeisel. Afval: Een recyclingepark aanvaardt geen niet-hechtgebonden asbestafval. Het niethechtgebonden asbestafval dubbel verpakt afvoeren via een geregistreerd asbestinzamelaar (link : OVAM Webloket Registraties) of via een erkende asbestverwijderaar (link: www.werk.belgie.be - Erkenningen). Bewaar bewijsdocumenten van de asbestverwijdering (facturen, werkplannen, foto's, afigtebewijzen afval,

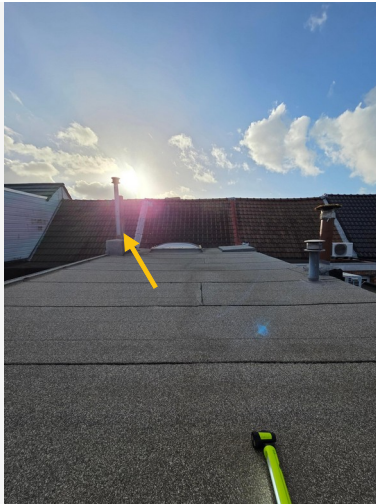
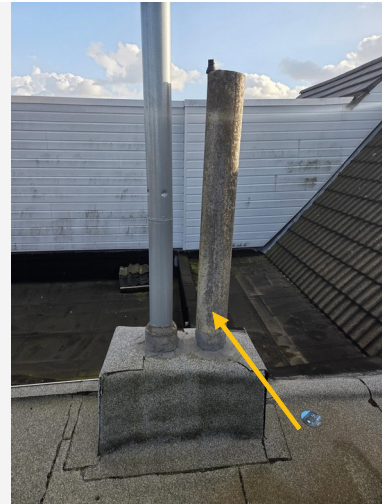
Het asbestmateriaal valt onder de mijlpaal van 2040.

Eindbeoordeling materiaalrisico	Verhoogd materiaalrisico en/of verhoogde kans op vezelvrijgave
---------------------------------	--

Gebondenheid	Categorie 1: hechtgebonden in oorsprong
Asbestsoort (vezeltype)	Crocidoliet aanwezig
Asbestconcentratie	Laag (< 50%)
Afschermingsgraad van het gehele materiaal	Geheel of deels vrij aan de buitenlucht, maar geen contact met binnenlucht
Toestand van het materiaal	Matig beschadigd, matig verweerd

Beschrijving	Asbestcement rookgaspijp
Omgeving	Buiten
Primaire drager	Sanitaire infrastructuur en uitrusting (toe- en afvoer)
Asbestmateriaal	Buis, koker, leiding, pijp, doorvoer
Bindmiddel van asbestmateriaal	Cement
Gebondenheid op basis van bindmiddel	Hecht
Hoeveelheid (lengte - omtrek - dikte - aantal)	<ul style="list-style-type: none">• 1,50 m - 10,00 cm - 2,00 cm - 1 stuk
Totaal volume	0,003 m ³
Eenvoudig bereikbaar	Ja
Bevestigingswijze	<ul style="list-style-type: none">• Verlijmd, ingegoten, versmeerd
Identificatiemethode	De asbestdeskundige beoordeelt het materiaal als asbesthoudend, en dit zonder monstername.
Destructieve handeling voor identificatie	Nee
Opmerking	<p>De hoeveelheden zijn schattingen op basis van plaatsbezoek. De buis is slechts gedeeltelijk te zien daar deze ingewerkt is in de schouw. Mogelijks nog verder aanwezig.</p> <p>Er is ter hoogte van de keuken op het dak nog een tweede asbestpijp die toebehoort aan de burens ,maar op perceelgrens staat.</p>

Verwijderen

- Zorg voor een veilig beheer. Vermijd het beschadigen van het asbestmateriaal. Controleer de toestand jaarlijks op wijzigingen.

- Eenvoudige handelingen: mag via doe-het-zelf of door werknemer(s) met opleidingsattest eenvoudige handelingen
Als dit materiaal verwijderd kan worden zonder het te breken, te beschadigen... , dan mag met dit met eenvoudige handelingen. Vermijd stofvorming en stofverspreiding op elk moment van de werken. Bevochtig of fixeer het materiaal. Het gebruik van sneldraaiende werktuigen (boormachine, slijpschijf, hogedrukreiniger...) is verboden.

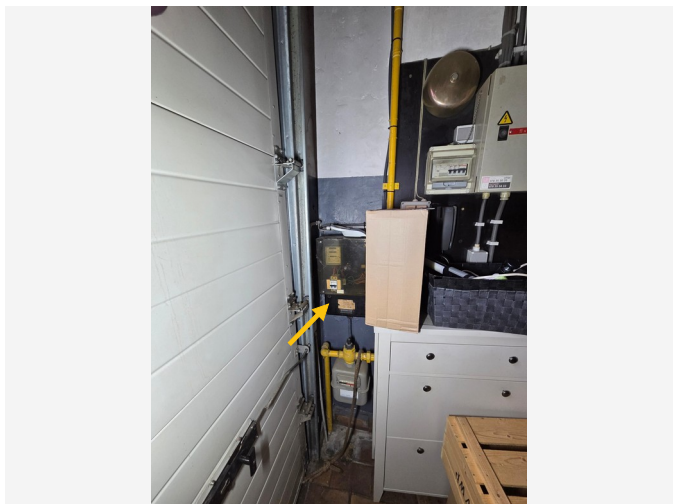
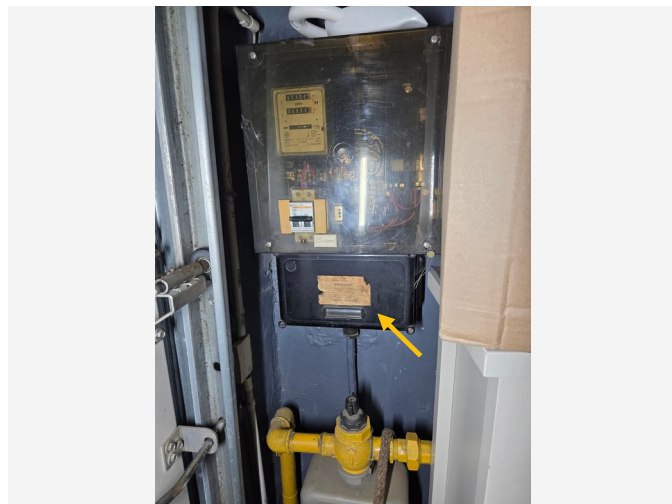
Het asbestmateriaal valt onder de mijlpaal van 2040.

Eindbeoordeling materiaalrisico	Laag materiaalrisico en/of verlaagde kans op vezelvrijgave
---------------------------------	--

Gebondenheid	Categorie 1: hechtgebonden in oorsprong
Asbestsoort (vezeltype)	Crocidoliet aanwezig
Asbestconcentratie	Laag (< 50%)
Afschermingsgraad van het gehele materiaal	Geheel of deels vrij aan de binnenlucht, maar geen contact met binnenluchtstromen
Toestand van het materiaal	Onbeschadigd, niet verweerd

Beschrijving	Bakeliet Elektriciteitskast in garage
Omgeving	Binnen
Primaire drager	Communicatie en elektrische infrastructuur en uitrusting
Asbestmateriaal	Plaat, paneel, tablet - Type Bakeliet
Bindmiddel van asbestmateriaal	Kunststof of -hars
Gebondenheid op basis van bindmiddel	Hecht
Hoeveelheid (oppervlakte - dikte - aantal)	<ul style="list-style-type: none"> • 0,10 m² - 2,00 cm - 1 stuk
Totaal volume	0,002 m ³
Eenvoudig bereikbaar	Ja
Bevestigingswijze	<ul style="list-style-type: none"> • Geschroefd
Identificatiemethode	<p>De asbestdeskundige beoordeelt het materiaal als asbestverdacht en dus asbesthoudend, en dit zonder monstername.</p> <p>Motivatie: De monstername brengt andere schade aan dan schade die inherent is aan de monstername.</p>
Destructieve handeling voor identificatie	Nee
Opmerking	<p>Het is moeilijk te bepalen of de bakeliettoepassing in de kelder ook effectief asbesthoudend is (het kan ook gaan om de asbestvrije variant). Er werd geen monster genomen owv beschadiging aan een elektrisch gerelateerde toepassing, extra controle bij verwijdering van het verdacht materiaal. Vermoedelijk zullen de toepassingen verwijderd worden bij aanpassing van het elektriciteitsnetwerk. Echter staat de electriciteitskast in de garage die tot de gemene delen behoort.</p>

Zorgvuldig beheren

- Zorg voor een veilig beheer. Vermijd het beschadigen van het asbestmateriaal. Controleer de toestand jaarlijks op wijzigingen.

- Eenvoudige handelingen: mag via doe-het-zelf of door werknemer(s) met opleidingsattest eenvoudige handelingen
De schakelaar voorzichtig van de muur halen en bij asbestafval leggen. Niet in de schakelaar snijden en gebruik best wegwerphandschoenen.

Gezien de toestand waarin de bakeliet-toepassingen verkeerd, mag de toepassing weggenomen worden door middel van eenvoudige handelingen. Gelieve hierbij maskers van het type FFP3 en handschoenen te dragen. Over het elektrische gevaar doet deze aanbeveling in geen geval uitspraak.
<https://www.asbestinfo.vlaanderen/>

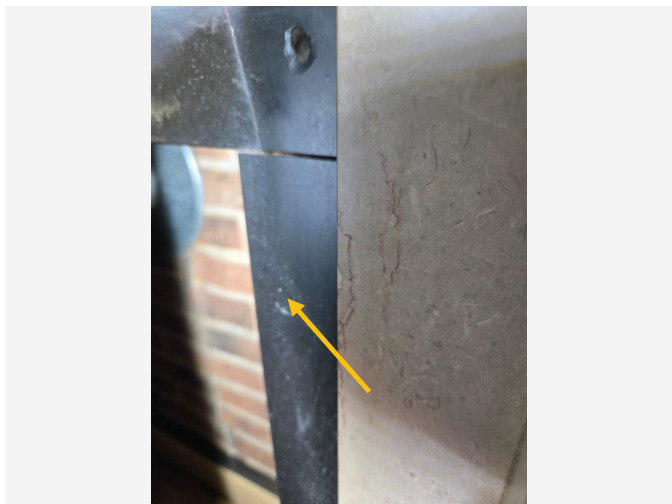
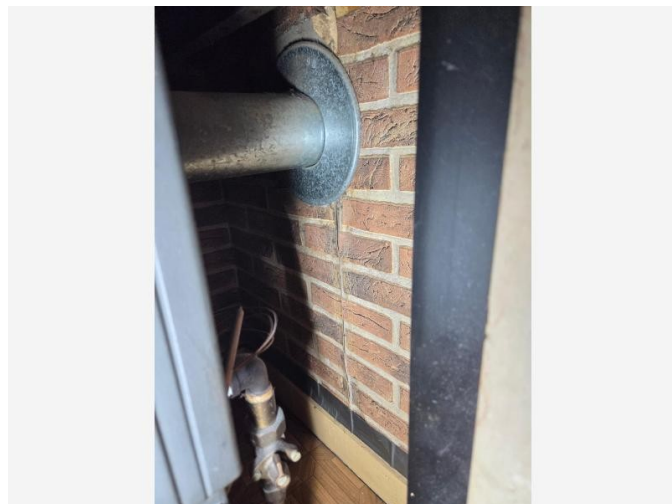
Het asbestmateriaal valt onder de mijlpaal van 2040.

Eindbeoordeling materiaalrisico	Laag materiaalrisico en/of verlaagde kans op vezelvrijgave
---------------------------------	--

Gebondenheid	Categorie 1: hechtgebonden in oorsprong
Asbestsoort (vezeltype)	Alleen chrysotiel aanwezig
Asbestconcentratie	Laag (< 50%)
Afschermingsgraad van het gehele materiaal	Geheel of deels vrij aan de binnenlucht, maar geen contact met binnenluchtstromen
Toestand van het materiaal	Licht beschadigd, licht verweerd. Intacte calciumsilicaatplaat of materiaal met categorie 3-gebondenheid

Beschrijving	Massal omkadering gaskachel
Omgeving	Binnen
Primaire drager	Wandopening verticaal (raam, deur, ...)
Asbestmateriaal	Plaat, paneel, tablet - Type Massal
Bindmiddel van asbestmateriaal	Cement
Gebondenheid op basis van bindmiddel	Hecht
Hoeveelheid (oppervlakte - dikte - aantal)	• 0,25 m ² - 3,00 cm - 4 stuks
Totaal volume	0,03 m ³
Eenvoudig bereikbaar	Ja
Bevestigingswijze	• Geklemd
Identificatiemethode	De asbestdeskundige beoordeelt het materiaal als asbestverdacht en dus asbesthoudend, en dit zonder monstername. Motivatie: De monstername brengt andere schade aan dan schade die inherent is aan de monstername.
Destructieve handeling voor identificatie	Nee
Opmerking	Massal gebruikt rondom de kasting van de gaskachel.

Zorgvuldig beheren

- Zorg voor een veilig beheer. Vermijd het beschadigen van het asbestmateriaal. Controleer de toestand jaarlijks op wijzigingen.
- Voer bijkomende staalname(s) uit.

- Eenvoudige handelingen: mag via doe-het-zelf of door werknemer(s) met opleidingsattest eenvoudige handelingen
Als dit materiaal verwijderd kan worden zonder het te breken, te beschadigen... , dan mag met dit met eenvoudige handelingen. Vermijd stofvorming en stofverspreiding op elk moment van de werken. Bevochtig of fixeer het materiaal. Het gebruik van sneldraaiende werktuigen (boormachine, slijpschijf, hogedrukreiniger...) is verboden. Zorg voor gepaste persoonlijke beschermingsmiddelen: minimaal FFP3-mondmasker (EN 149), wegwerpoverall met kap (minimaal Cat III, type 5/6), wegwerphandschoenen en overschoenen of afspoelbaar schoeisel Afval: particulieren kunnen dit verpakt aanbieden bij hun recyclagepark (raadpleeg de voorwaarden van uw recyclagepark). Bij verwijdering door een aannemer of erkend asbestverwijderaar staat die normaal zelf in voor de correcte afvoer van het afval. Bewaar bewijsdocumenten van de asbestverwijdering (facturen, werkplannen, foto's, afgiftebewijzen afval, vrijgavemetingen...) met het oog op een aanpassing van het asbestattest. Raadpleeg voor de start van de

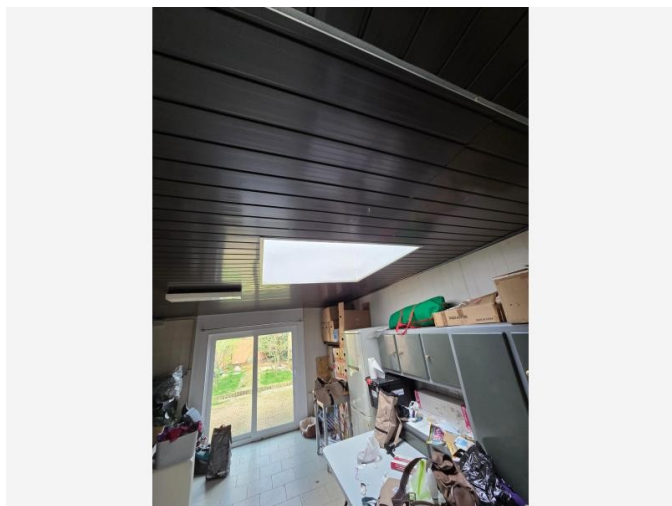
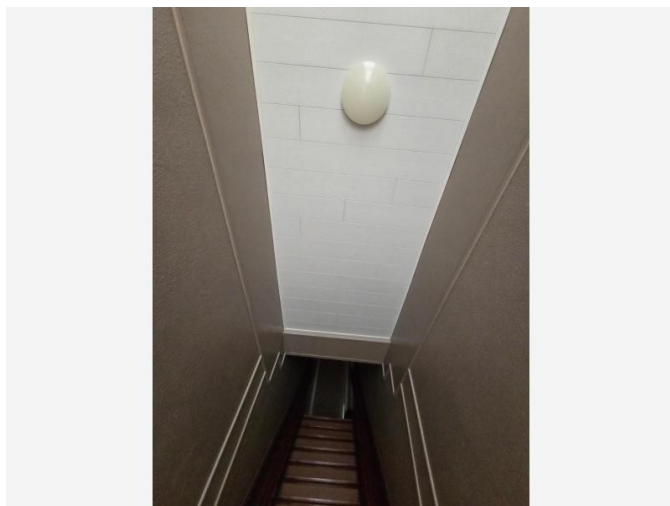
De binnenwanden en plafonds werden op regelmatige afstanden auditief onderzocht. Hierbij werden geen afwijkingen vastgesteld die op die plaatsen de aanwezigheid van asbestverdachte materialen doen vermoeden. Wel werd vastgesteld een vals plafond in gyproc op de volledige eerste verdieping (behalve slaapkamer) en plasticen lamellen in de garage. Er is evenwel geen verdere uitspraak mogelijk over asbestverdachte materialen in of achter deze wanden en plafonds zonder een volkomen destructief onderzoek. Mocht naar aanleiding van werken worden vastgesteld dat er toch asbestverdachte materialen aanwezig zouden zijn in of achter deze binnenwanden of plafonds, dan dient het aanbevolen te worden deze nader te laten onderzoeken en dienen deze materialen met de nodige zorg en voorzichtigheid te worden benaderd tot wanneer er meer zekerheid bestaat over de aard van deze materialen.

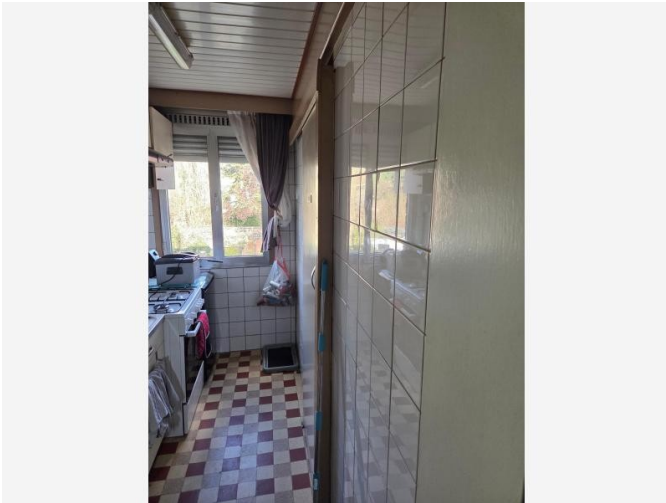
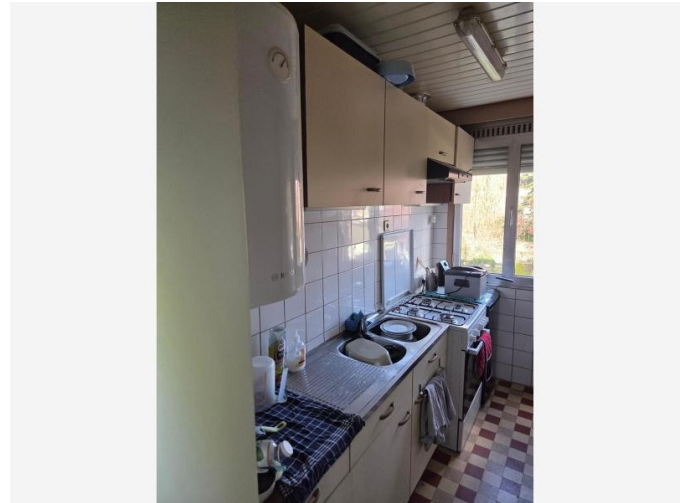
De tegels zijn niet asbestverdacht, maar er kan geen uitspraak gedaan worden over de onderliggende lijmlaag daar er geen beschadigde tegels werden aangetroffen en in het kader van niet-destructief onderzoek deze niet dienen beschadigd te worden. Bij eventuele renovaties best contact opnemen om de onderliggende lijm -of cementlaag te bemonsteren. Dit kan door een asbestdeskundige of door www.asbest-controleur.be.

- Badkamer
- WC
- Keuken

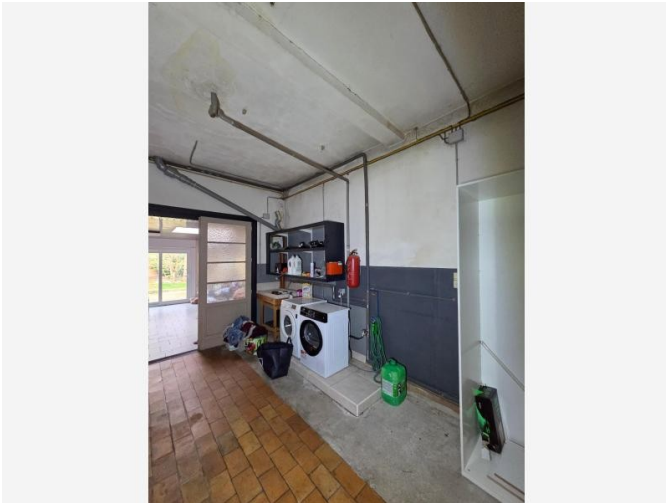
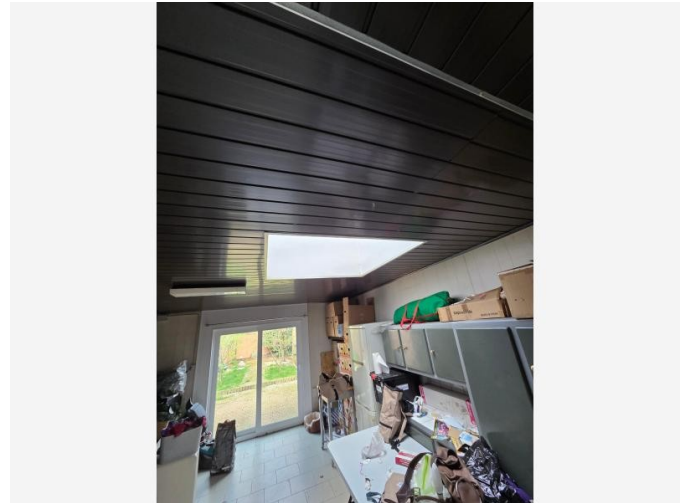
De tegels zijn niet asbestverdacht, maar er kan geen uitspraak gedaan worden over de onderliggende lijmlaag daar er geen beschadigde tegels werden aangetroffen en in het kader van niet-destructief onderzoek deze niet dienen beschadigd te worden. Bij eventuele renovaties best contact opnemen om de onderliggende lijm -of cementlaag te bemonsteren. Dit kan door een asbestdeskundige of door www.asbest-controleur.be.

- garage

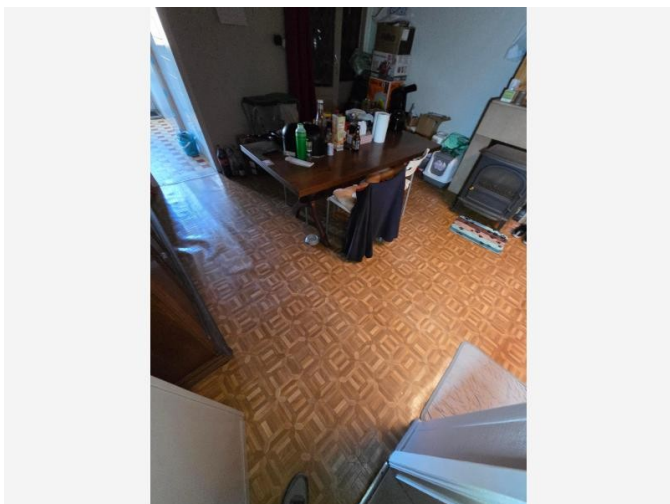
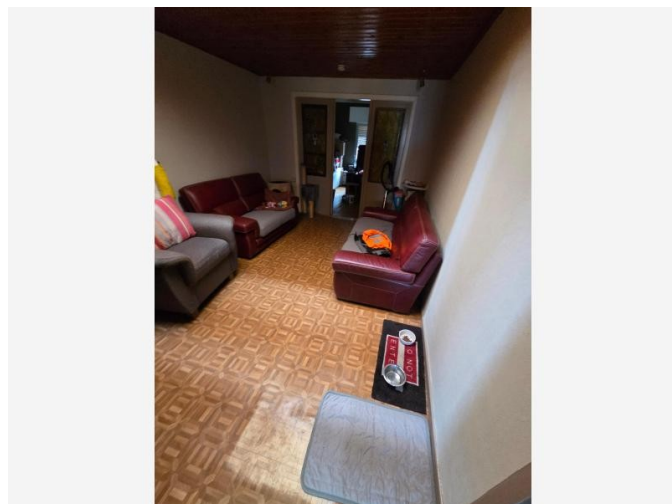
De vinyl vloer op het eerste verdiep is soepel en niet asbestverdacht. Echter konden op moment van plaatsbezoek de onderliggende lagen niet waargenomen worden. Bij eventuele werken kijken of er geen verdacht materialen onderin aanwezig zijn.

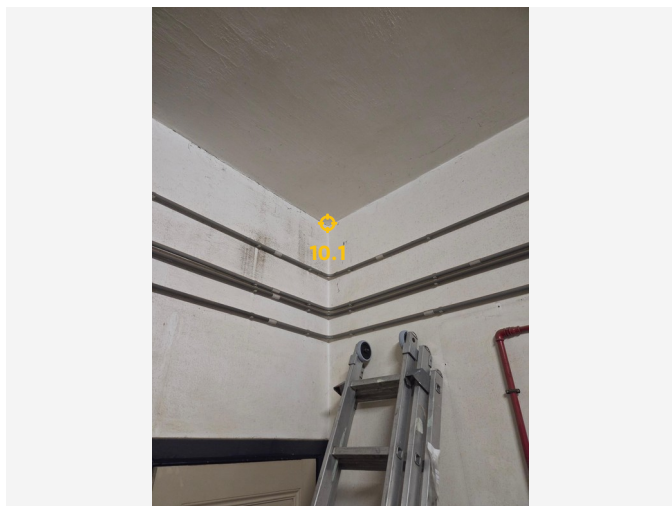
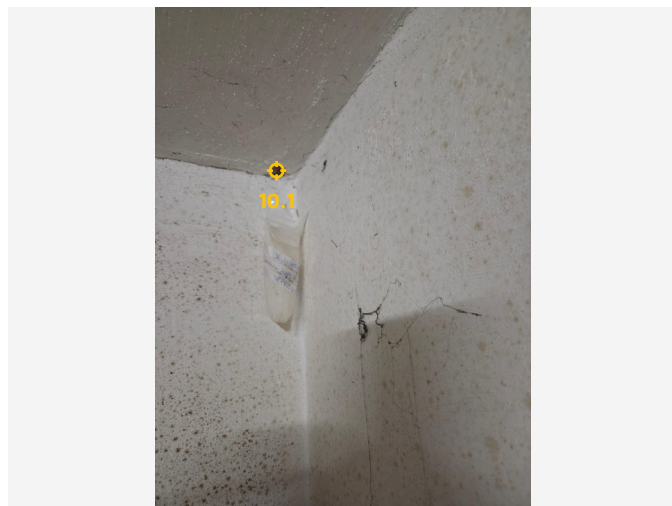
Fiche 10: Pleisterwerk Plafond

Geen asbest

#	Type	Referentie	Resultaat
10.1	Mengmonster	260330ME2	Geen asbest

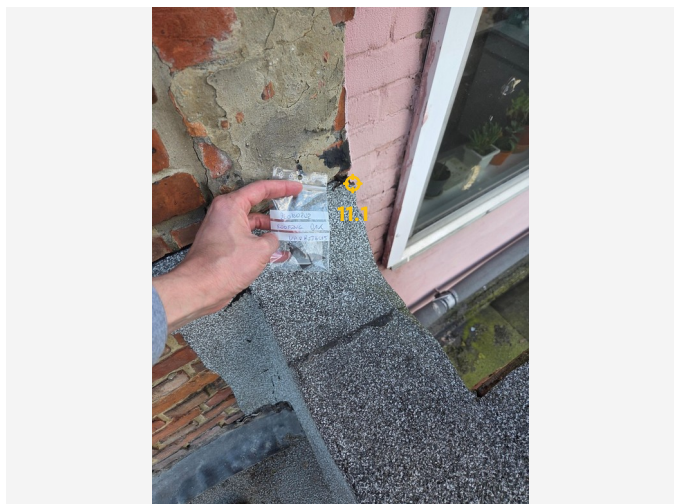
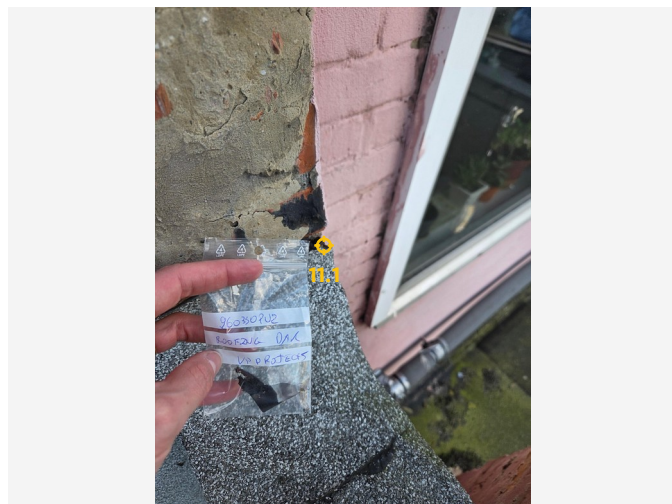
Geen asbest

#	Type	Referentie	Resultaat
11.1	Puntmonster	260330PU2	Geen asbest

Beschrijving	Roofing
Omgeving	Buiten
Primaire drager	Plat dak
Bindmiddel van materiaal	Bitumen (roofing, teer, asfalt)
Gebondenheid op basis van bindmiddel	Hecht
Hoeveelheid (oppervlakte - aantal)	<ul style="list-style-type: none">• 120,00 m² - 1 stuk
Totale oppervlakte	120,00 m ²
Identificatiemethode	Een monstername door de asbestdeskundige met laboanalyse door een asbestlabo.
Destructieve handeling voor identificatie	Nee
Opmerking	Het gewicht is een schatting. Er kon niet worden vastgesteld of er eventueel meerdere lagen aanwezig zijn. Vooraleer de roofing te verwijderen, is het aangewezen deze te bemonsteren tot op de drager. bemonsterd te worden om alle eventueel aanwezige onderlagen te kunnen vaststellen en analyseren. Uitsluitel over alle roofing kan enkel worden bekomen dmv bijkomend destructief onderzoek.

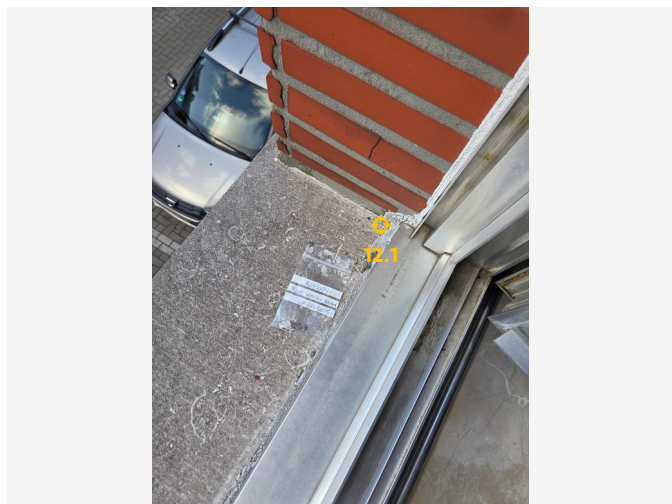
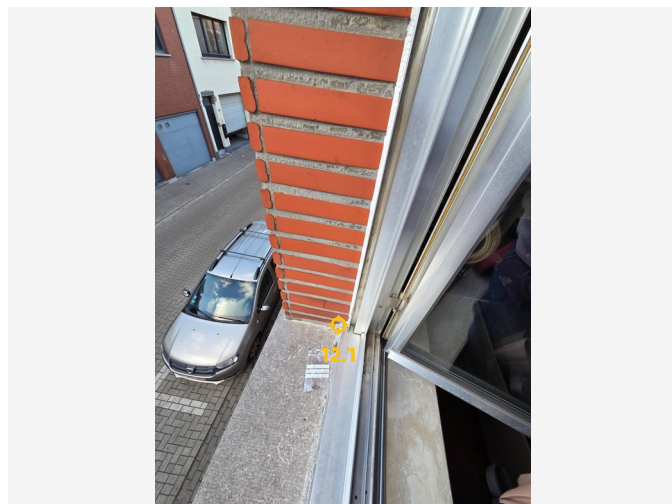
Geen asbest

#	Type	Referentie	Resultaat
12.1	Puntmonster	260330PU1	Geen asbest

Beschrijving	Kit Mastiek tussen baksteen en kader
Omgeving	Grenst aan binnen- en buitenlucht
Primaire drager	Wandopening verticaal (raam, deur, ...)
Bindmiddel van materiaal	Kitten, mastiek, pasta
Gebondenheid op basis van bindmiddel	Hecht
Hoeveelheid (gewicht - aantal)	<ul style="list-style-type: none">• 10,00 kg - 1 stuk
Totaal gewicht	10,00 kg
Identificatiemethode	Een monstername door de asbestdeskundige met laboanalyse door een asbestlabo.
Destructieve handeling voor identificatie	Nee
Opmerking	Witte mastiek die aanwezig is in de ramen tussen het baksteen en de raamkaders op ramen voorzijde eerste verdiep, alsook raam boven de voordeur.

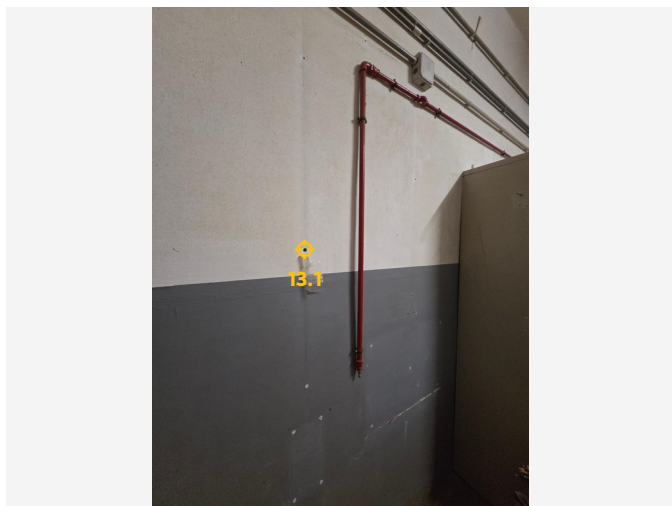
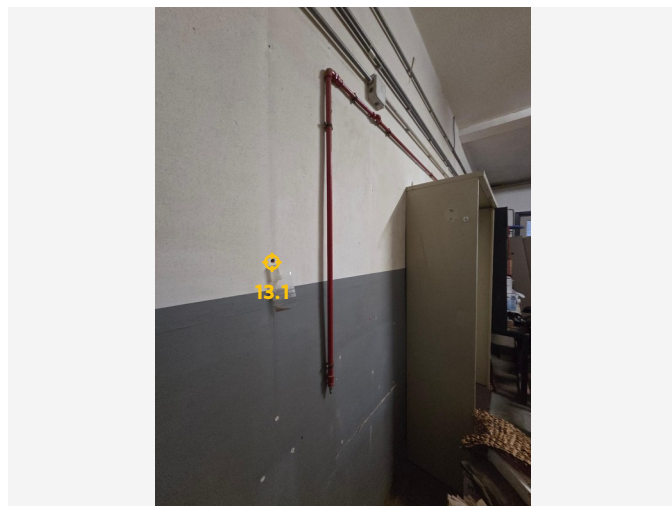
Geen asbest

#	Type	Referentie	Resultaat
13.1	Mengmonster	260330ME1	Geen asbest

Beschrijving	Pleisterwerk binnenmuren
Omgeving	Binnen
Primaire drager	Binnenwand
Bindmiddel van materiaal	Gips - kalk
Gebondenheid op basis van bindmiddel	Niet-hechtgebonden
Hoeveelheid (oppervlakte - dikte - aantal)	• 300,00 m ² - 1,50 cm - 1 stuk
Totaal volume	4,50 m ³
Identificatiemethode	Een monstername door de asbestdeskundige met laboanalyse door een asbestlabo.
Destructieve handeling voor identificatie	Nee
Opmerking	<p>Er werd een representatief mengstaal genomen waarvan de resultaten mogen toegepast worden op alle pleisterwerken aan de binnenmuren. De staalnamepunten werden aangeduid op de constructieplannen. Staalnames van heterogene materialen zijn steeds een steekproef. In principe is het mogelijk dat er op andere plaatsen dan de specifieke staalnamepunten asbestvezels terug te vinden zijn, zelfs indien er geen asbestvezels werden teruggevonden in het onderzochte materiaal. De vermelde hoeveelheid is een indicatieve inschatting.</p> <p>Staal genomen in:</p> <ul style="list-style-type: none">- Garage- Stooklokaal en natte ruimtes: geen pleister aanwezig.- Droge ruimte: slaapkamer
