Asbestinventarisatetest

Hof ter Groenstraat 40, 2660 Antwerpen

Attestnummer : 20260415-000460.000

Uitgegeven op : 15.04.2026

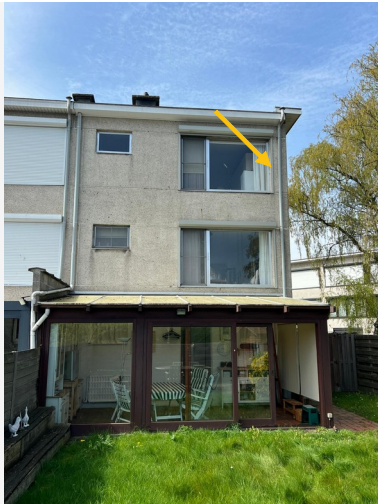
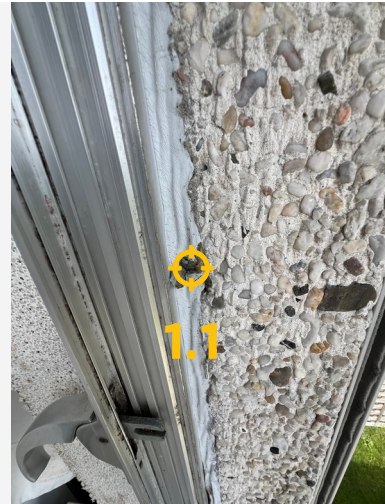
Eindbeoordeling materiaalrisico	Verhoogd materiaalrisico en/of verhoogde kans op vezelvrijgave
---------------------------------	--

Gebondenheid	Categorie 1: hechtgebonden in oorsprong
Asbestsoort (vezeltype)	Alleen chrysotiel aanwezig
Asbestconcentratie	Laag (< 50%)
Afschermingsgraad van het gehele materiaal	Geheel of deels vrij aan de buitenlucht, maar geen contact met binnenlucht
Toestand van het materiaal	Matig beschadigd, matig verweerd

#	Type	Referentie	Resultaat
1.1	Puntmonster	PM02	Chrysotiel

Beschrijving	Mastiek kozijn/muur
Omgeving	Binnen
Primaire drager	Wandopening verticaal (raam, deur, ...)
Asbestmateriaal	In-situ afwerkingslagen - Pasta, stopverf, voegsel, stopsel, vulsel, mastiek, kitten, ...
Bindmiddel van asbestmateriaal	Kitten, mastiek, pasta
Gebondenheid op basis van bindmiddel	Hecht
Hoeveelheid (gewicht - aantal)	<ul style="list-style-type: none">• 12,00 kg - 1 stuk
Totaal gewicht	12,00 kg
Eenvoudig bereikbaar	Ja
Bevestigingswijze	<ul style="list-style-type: none">• Verlijmd, ingegoten, versmeerd
Identificatiemethode	Een monstername door de asbestdeskundige met laboanalyse door een asbestlabo.
Destructieve handeling voor identificatie	Nee
Opmerking	De pasta-achtige mastiek tussen de muur en de aluminium raamkozijnen werd bemonsterd ter hoogte van het raam van de slaapkamer 2. De aangegeven hoeveelheden berusten op een ruwe inschatting en kunnen niet letterlijk overgenomen worden in het kader van een meetstaat voor eventuele werken. Hieraan kunnen geen rechten worden ontleend.

Verwijderen

- Zorg voor een veilig beheer. Vermijd het beschadigen van het asbestmateriaal. Controleer de toestand jaarlijks op wijzigingen.

- Eenvoudige handelingen: mag via doe-het-zelf of door werknemer(s) met opleidingsattest eenvoudige handelingen
Deze toepassing kan door een aannemer die over een opleidingsattest eenvoudige handelingen beschikt of door een particulier (doe-het-zelf), verwijderd worden indien er geen verhoogd risico op vrijgave van asbestvezels (max. concentratie 0,01 vezels/cm³ - CODEX Art. VI.3-54) ontstaat en de toepassing voorafgaand wordt gefixeerd/bevochtigd; de individuele elementen zonder machinale werktuigen (boormachine, slijpschijf, hogedrukreiniger,...) en zonder breken of gooien een voor een losgemaakt worden; en ten slotte dubbel en luchtdicht verpakt weggevoerd worden naar een erkend afvalpunt (recyclagepark).

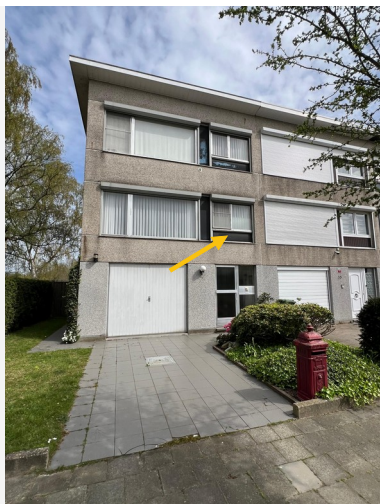
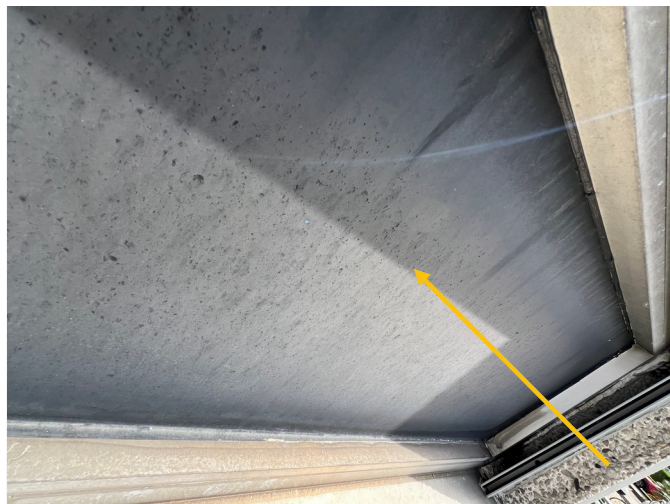
Verhoogd materiaalrisico en/of verhoogde kans op vezelvrijgave

Gebondenheid	Categorie 1: hechtgebonden in oorsprong
Asbestsoort (vezeltype)	Crocidoliet aanwezig
Asbestconcentratie	Laag (< 50%)
Afschermingsgraad van het gehele materiaal	Geheel of deels vrij aan de buitenlucht, maar geen contact met binnenlucht
Toestand van het materiaal	Matig beschadigd, matig verweerd

Beschrijving	Glasal vensterpanelen
Omgeving	Buiten
Primaire drager	Wandopening verticaal (raam, deur, ...)
Asbestmateriaal	Plaat, paneel, tablet - Geëmailleerd, type Glasal
Bindmiddel van asbestmateriaal	Cement
Gebondenheid op basis van bindmiddel	Hecht
Hoeveelheid (oppervlakte - dikte - aantal)	• 4,40 m ² - 3,00 cm - 1 stuk
Totaal volume	0,132 m ³
Eenvoudig bereikbaar	Ja
Bevestigingswijze	<ul style="list-style-type: none">• Geklemd• Verlijmd, ingegoten, versmeerd
Identificatiemethode	De asbestdeskundige gebruikt een bewijsdocument andere dan een bestaande laboanalyse, met bevestiging door vaststelling en expertise en dit zonder monstername.
Destructieve handeling voor identificatie	Nee
Opmerking	Op het bouwplan zijn panelen van het type Glasal rond twee ramen in de voorgevel getekend en benoemd in de legende van de gebruikte bouwmaterialen. De panelen werden visueel en auditief geïnspecteerd. Het plan werd als bewijsdocument opgeladen in de databank.

Verwijderen

- Zorg voor een veilig beheer. Vermijd het beschadigen van het asbestmateriaal. Controleer de toestand jaarlijks op wijzigingen.
- Voer bijkomende staalname(s) uit.

- Eenvoudige handelingen: mag via doe-het-zelf of door werknemer(s) met opleidingsattest eenvoudige handelingen
Deze toepassing kan door een aannemer die over een opleidingsattest eenvoudige handelingen beschikt of door een particulier (doe-het-zelf), verwijderd worden indien er geen verhoogd risico op vrijgave van asbestvezels (max. concentratie 0,01 vezels/cm³ - CODEX Art. VI.3-54) ontstaat en de toepassing voorafgaand wordt gefixeerd/bevochtigd; de individuele elementen zonder machinale werktuigen (boormachine, slijpschijf, hogedrukreiniger,...) en zonder breken of gooien een voor een losgemaakt worden; en ten slotte dubbel en luchtdicht verpakt weggevoerd worden naar een erkend afvalpunt (recyclagepark).

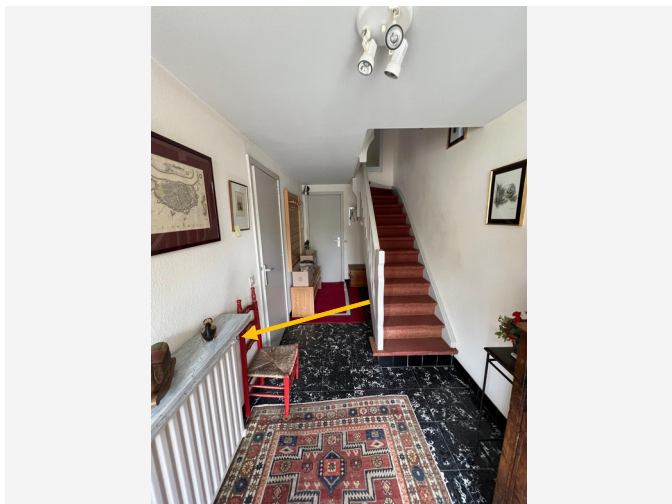
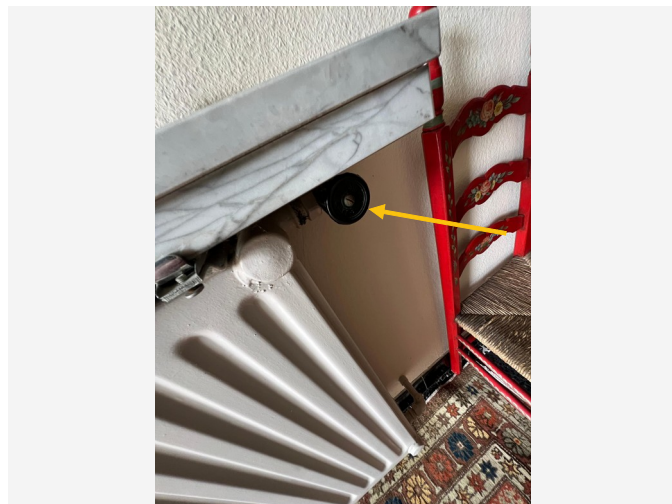
Laag materiaalrisico en/of verlaagde kans op vezelvrijgave

Gebondenheid	Categorie 1: hechtgebonden in oorsprong
Asbestsoort (vezeltype)	Crocidoliet aanwezig
Asbestconcentratie	Laag (< 50%)
Afschermingsgraad van het gehele materiaal	Geheel of deels vrij aan de binnenlucht, maar geen contact met binnenluchtstromen
Toestand van het materiaal	Onbeschadigd, niet verweerd

Beschrijving	Radiatorknoppen
Omgeving	Binnen
Primaire drager	HVAC infrastructuur en uitrusting
Asbestmateriaal	Plaat, paneel, tablet - Type Bakeliet
Bindmiddel van asbestmateriaal	Kunststof of -hars
Gebondenheid op basis van bindmiddel	Hecht
Hoeveelheid (oppervlakte - dikte - aantal)	<ul style="list-style-type: none"> • 0,01 m² - 0,50 cm - 1 stuk
Totaal volume	< 0,001 m ³
Eenvoudig bereikbaar	Ja
Bevestigingswijze	<ul style="list-style-type: none"> • Geschroefd
Identificatiemethode	<p>De asbestdeskundige beoordeelt het materiaal als asbestverdacht en dus asbesthoudend, en dit zonder monstername.</p> <p>Motivatie: De monstername brengt andere schade aan dan schade die inherent is aan de monstername.</p>
Destructieve handeling voor identificatie	Nee
Opmerking	In de woning hangen op verschillende radiatoren oude radiatorknoppen die bakeliet kunnen bevatten. Geen staalname mogelijk vanwege het risico op grotere dan door de monstername inherente schade. De aangegeven hoeveelheden berusten op een ruwe inschatting en kunnen niet letterlijk overgenomen worden in het kader van een meetstaat voor eventuele werken. Hieraan kunnen geen rechten worden ontleend.

Zorgvuldig beheren

- Zorg voor een veilig beheer. Vermijd het beschadigen van het asbestmateriaal. Controleer de toestand jaarlijks op wijzigingen.
- Voer bijkomende staalname(s) uit.

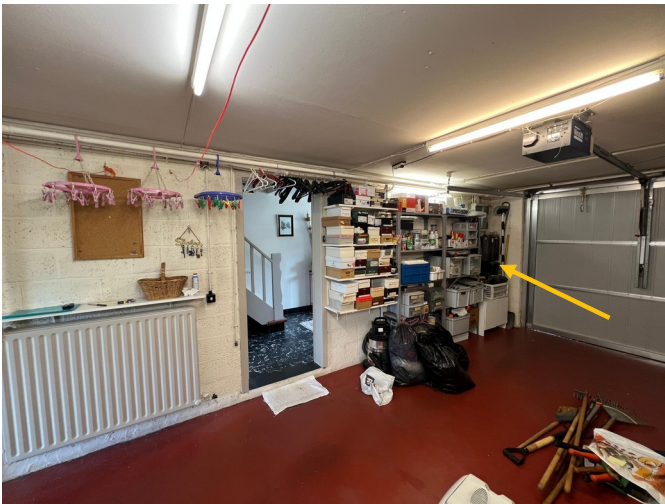
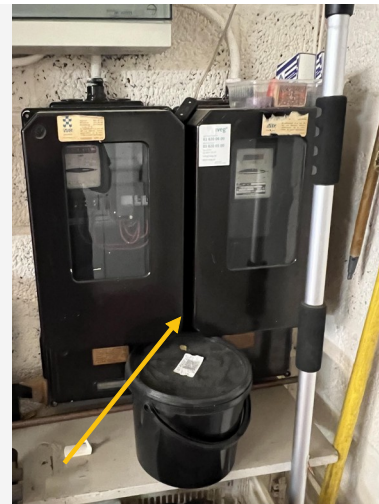
Beschrijving	Elektrische meters
Omgeving	Binnen
Primaire drager	Communicatie en elektrische infrastructuur en uitrusting
Asbestmateriaal	Plaat, paneel, tablet - Type Bakeliet
Bindmiddel van asbestmateriaal	Kunststof of -hars
Gebondenheid op basis van bindmiddel	Hecht
Hoeveelheid (oppervlakte - dikte - aantal)	<ul style="list-style-type: none"> • 0,01 m² - 0,50 cm - 2 stuks
Totaal volume	< 0,001 m ³
Eenvoudig bereikbaar	Ja
Bevestigingswijze	<ul style="list-style-type: none"> • Geklemd • Geschroefd
Identificatiemethode	<p>De asbestdeskundige beoordeelt het materiaal als asbestverdacht en dus asbesthoudend, en dit zonder monstername.</p> <p>Motivatie: De materialen behoren niet toe aan de eigenaar voor wie de asbestdeskundige de asbestinventaris uitvoert.</p>
Destructieve handeling voor identificatie	Nee
Opmerking	In de garage hangen twee oude meterkasten die bakeliet kunnen bevatten. Geen staalname mogelijk vanwege materiaal van een andere eigenaar. De aangegeven hoeveelheden berusten op een ruwe inschatting en kunnen niet letterlijk overgenomen worden in het kader van een meetstaat voor eventuele werken. Hieraan kunnen geen rechten worden ontleend.

Zorgvuldig beheren

- Zorg voor een veilig beheer. Vermijd het beschadigen van het asbestmateriaal. Controleer de toestand jaarlijks op wijzigingen.
- Voer bijkomende staalname(s) uit.

- Eenvoudige handelingen: mag via doe-het-zelf of door werknemer(s) met opleidingsattest eenvoudige handelingen
Te verwijderen door de netbeheerder. Deze toepassing kan door een werknemer die over een opleidingsattest eenvoudige handelingen beschikt verwijderd worden indien er geen verhoogd risico op vrijgave van asbestvezels (max. concentratie 0,01 vezels/cm³ - CODEX Art. VI.3-54) ontstaat en de toepassing voorafgaand wordt gefixeerd/bevochtigd; de individuele elementen zonder machinale werktuigen (boormachine, slijpschijf, hogedrukreiniger,...) en zonder breken of gooien een voor een losgemaakt worden; en ten slotte dubbel en luchtdicht verpakt weggevoerd worden naar een erkend afvalpunt (recyclagepark).

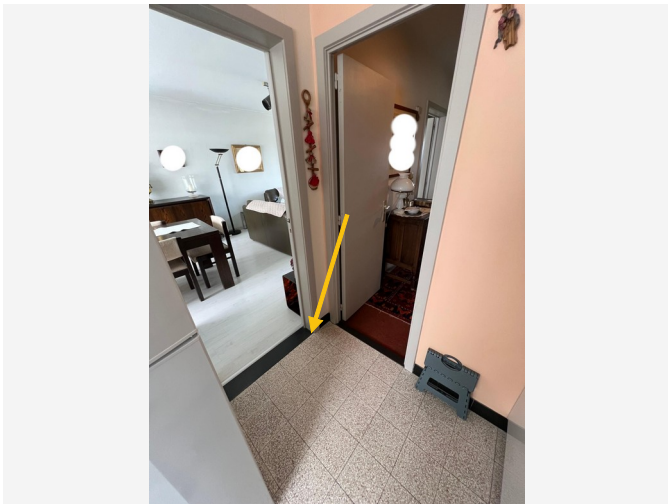
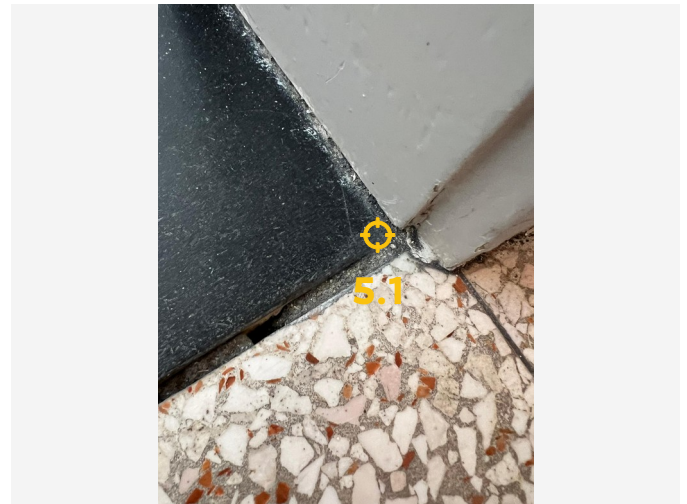
Beschrijving	Dorpels type massal
Omgeving	Binnen
Primaire drager	Wandopening verticaal (raam, deur, ...)
Asbestmateriaal	Plaat, paneel, tablet - Type Massal
Bindmiddel van asbestmateriaal	Cement
Gebondenheid op basis van bindmiddel	Hecht
Hoeveelheid (oppervlakte - dikte - aantal)	• 0,20 m ² - 2,00 cm - 11 stuks
Totaal volume	0,044 m ³
Eenvoudig bereikbaar	Ja
Bevestigingswijze	• Verlijmd, ingegoten, versmeerd
Identificatiemethode	Een monstername door de asbestdeskundige met laboanalyse door een asbestlabo.
Destructieve handeling voor identificatie	Nee
Opmerking	De massal-achtige dorpels werden bemonsterd ter hoogte van de dorpel tussen de leefruimte en de keuken. De aangegeven hoeveelheden berusten op een zo nauwkeurig mogelijke opmeting en kunnen niet letterlijk overgenomen worden in het kader van een meetstaat voor eventuele werken. Hieraan kunnen geen rechten worden ontleend.

- Eenvoudige handelingen: mag via doe-het-zelf of door werknemer(s) met opleidingsattest eenvoudige handelingen
Deze toepassing kan door een aannemer die over een opleidingsattest eenvoudige handelingen beschikt of door een particulier (doe-het-zelf), verwijderd worden indien er geen verhoogd risico op vrijgave van asbestvezels (max. concentratie 0,01 vezels/cm³ - CODEX Art. VI.3-54) ontstaat en de toepassing voorafgaand wordt gefixeerd/bevochtigd; de individuele elementen zonder machinale werktuigen (boormachine, slijpschijf, hogedrukreiniger,...) en zonder breken of gooien een voor een losgemaakt worden; en ten slotte dubbel en luchtdicht verpakt weggevoerd worden naar een erkend afvalpunt (recyclagepark).

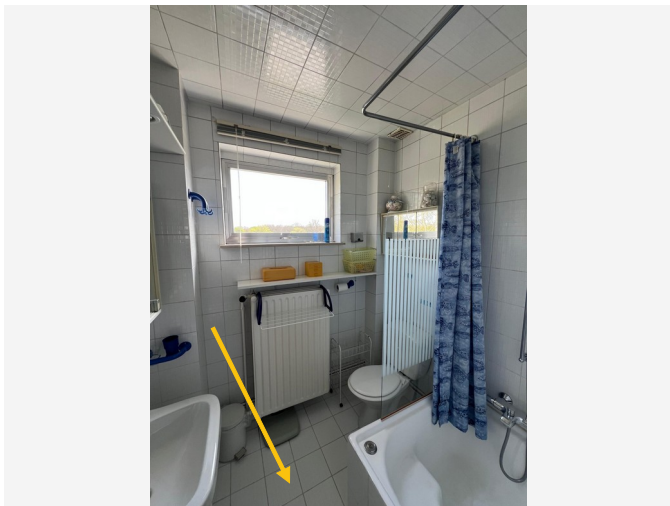
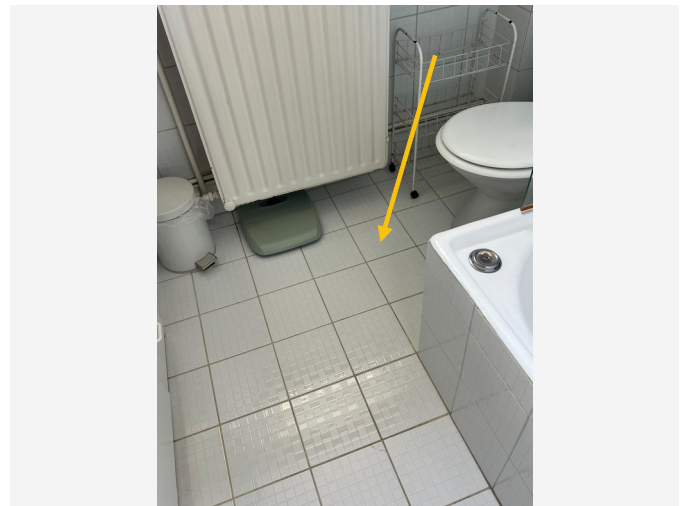
<p>Basis voor advies</p>	<p>De asbestdeskundige beoordeelt het materiaal als niet-asbestverdacht.</p>
---------------------------------	--

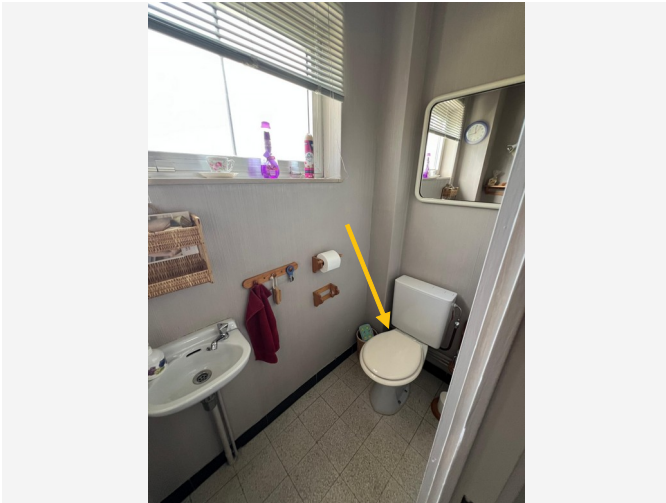
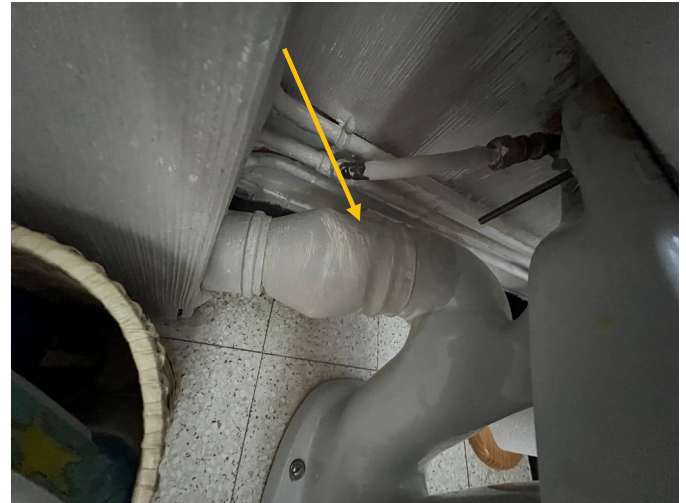
Basis voor advies	De asbestdeskundige beoordeelt het materiaal als niet-asbestverdacht.
--------------------------	---

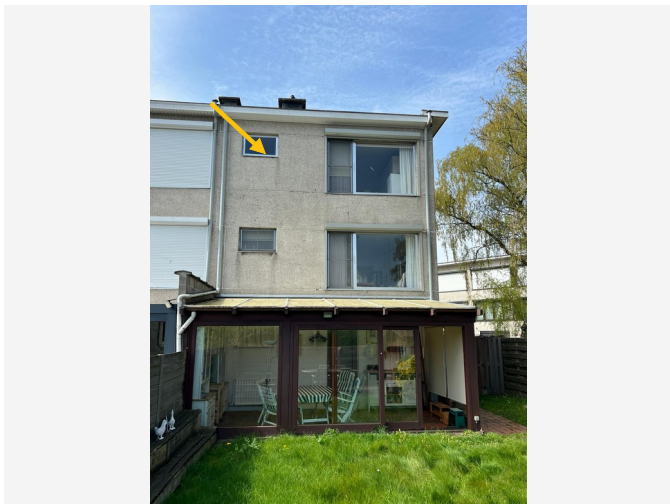
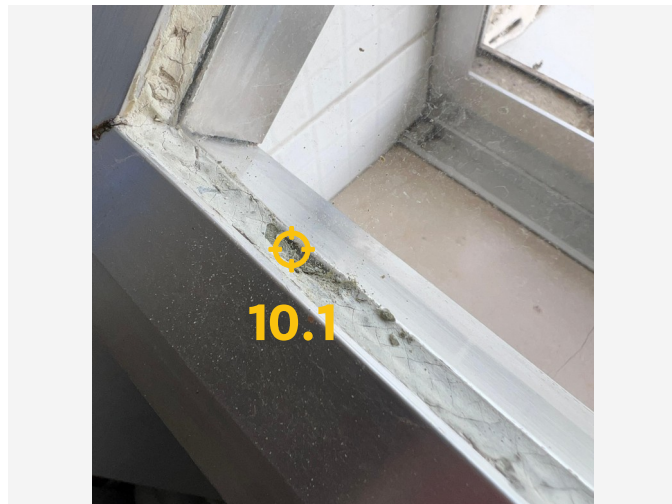
Fiche 10: Mastiek kozijn/beglazing

Geen asbest

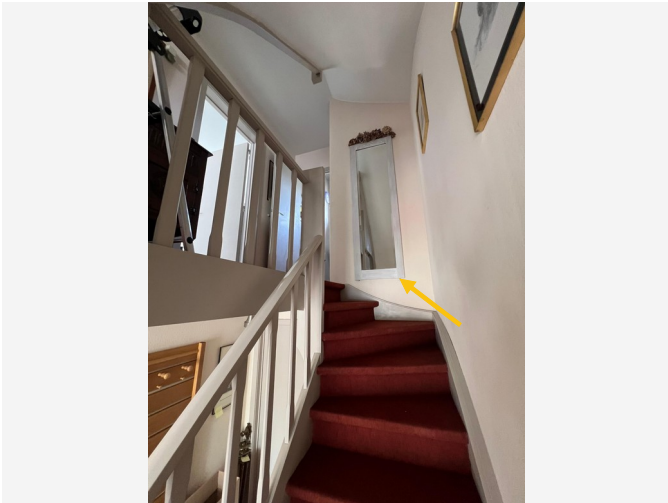
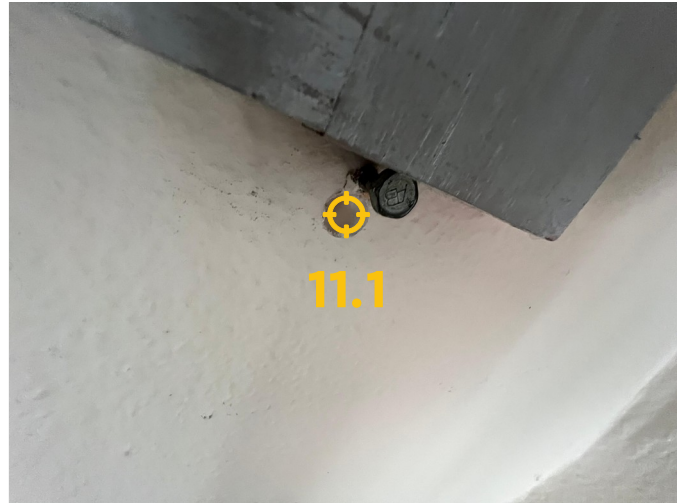
Fiche 11: Pleisterwerk wanden

Geen asbest

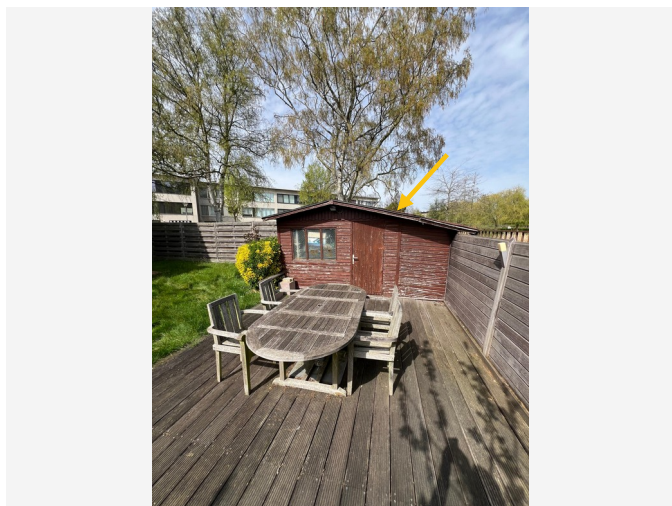
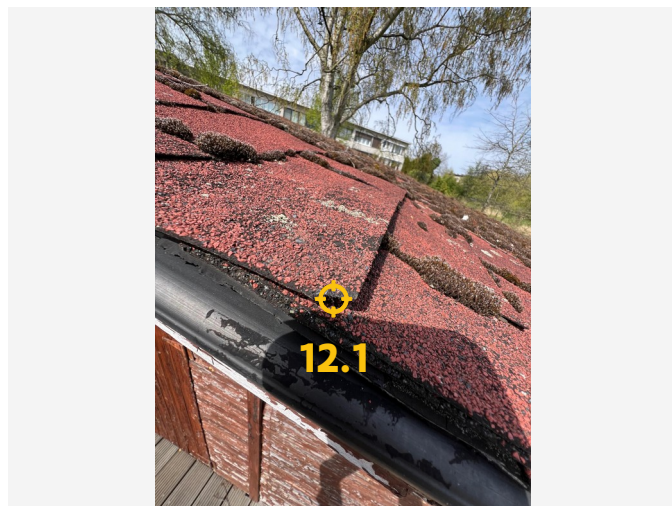
Fiche 12: Roofing dak tuinberging

Geen asbest

Beschrijving	Roofing dak tuinberging
Omgeving	Buiten
Primaire drager	Schuin dak
Bindmiddel van materiaal	Bitumen (roofing, teer, asfalt)
Gebondenheid op basis van bindmiddel	Hecht
Hoeveelheid (oppervlakte - aantal)	• 14,16 m ² - 1 stuk
Totale oppervlakte	14,16 m ²
Identificatiemethode	Een monstername door de asbestdeskundige met laboanalyse door een asbestlabo.
Destructieve handeling voor identificatie	Nee
Opmerking	De roofing shingles op het dak van de tuinberging werden bemonsterd ter hoogte van de toplaag om structurele gevolgschade (lekkage) te vermijden. In het kader van het niet destructief onderzoek konden eventuele onderliggende lagen niet geïnspecteerd worden. De aangegeven hoeveelheden berusten op een zo nauwkeurig mogelijke opmeting en kunnen niet letterlijk overgenomen worden in het kader van een meetstaat voor eventuele werken. Hieraan kunnen geen rechten worden ontleend.

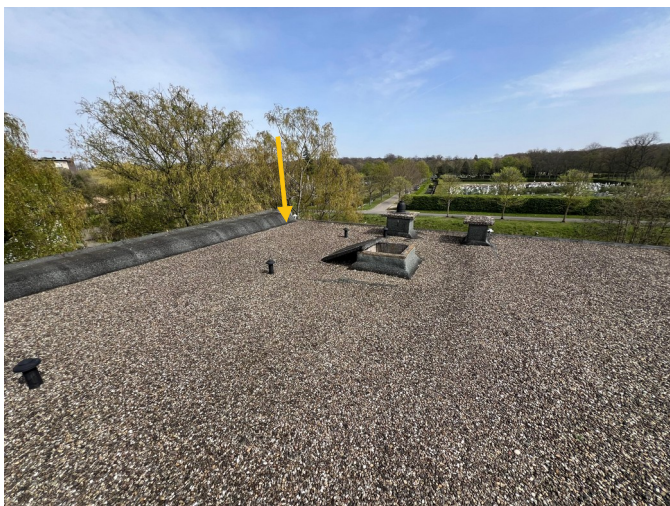
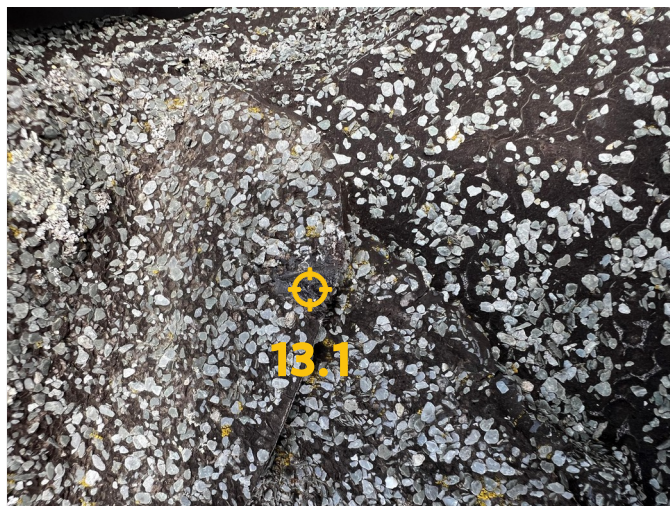
Fiche 13: Roofing dak woning

Geen asbest

Beschrijving	Roofing dak woning
Omgeving	Buiten
Primaire drager	Plat dak
Bindmiddel van materiaal	Bitumen (roofing, teer, asfalt)
Gebondenheid op basis van bindmiddel	Hecht
Hoeveelheid (oppervlakte - aantal)	• 52,56 m ² - 1 stuk
Totale oppervlakte	52,56 m ²
Identificatiemethode	Een monstername door de asbestdeskundige met laboanalyse door een asbestlabo.
Destructieve handeling voor identificatie	Nee
Opmerking	De roofing op het plat dak werd bemonsterd ter hoogte van de toplaag om structurele gevolgschade (lekkage) te vermijden. In het kader van het niet destructief onderzoek konden eventuele onderliggende lagen niet geïnspecteerd worden. De aangegeven hoeveelheden berusten op een zo nauwkeurig mogelijke opmeting en kunnen niet letterlijk overgenomen worden in het kader van een meetstaat voor eventuele werken. Hieraan kunnen geen rechten worden ontleend.

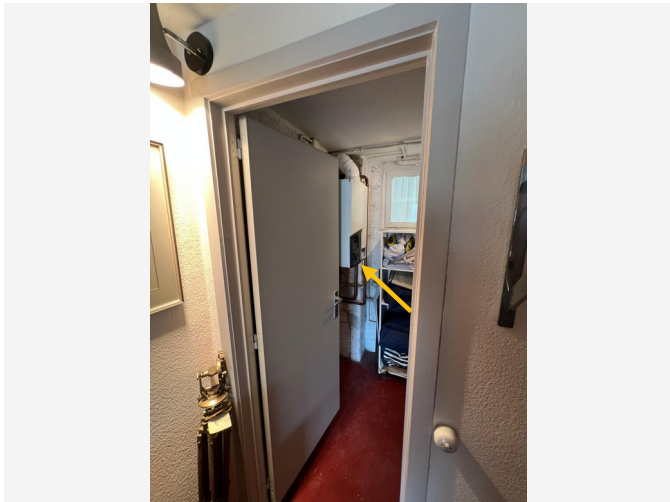
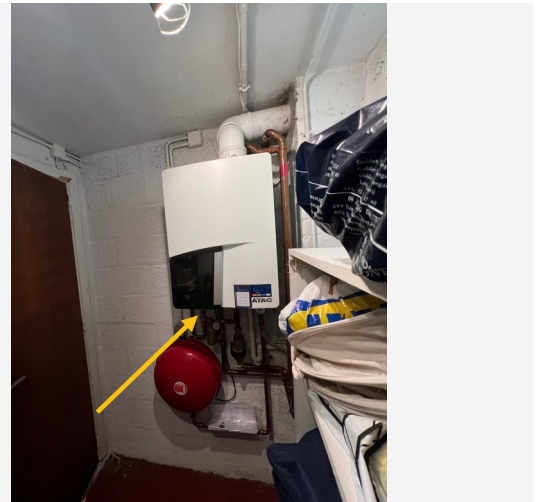
Beschrijving	Notitie	Terug te vinden op plannen
Fiche 14: Materialen aan de stookketel	Uit de ketelkenplaat van de ketel Atag Q25SR kunnen we afleiden dat het productiejaar 2019 betreft. Omwille van het bouwjaar (na 2000) kunnen de toepassingen (dichtingen) in het toestel als niet-asbestverdacht worden beschouwd. Ook rond de stookketel bevinden zich geen asbestverdachte materialen.	-

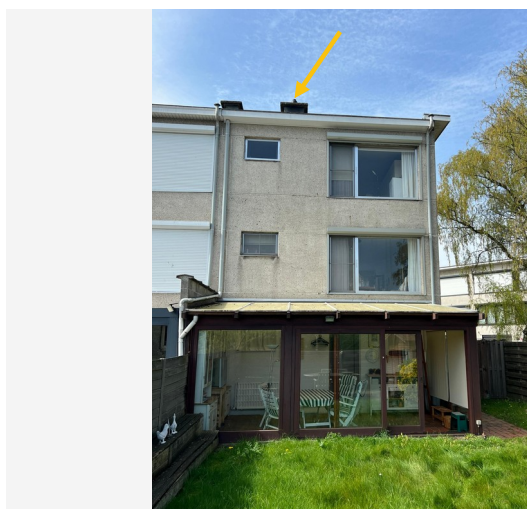
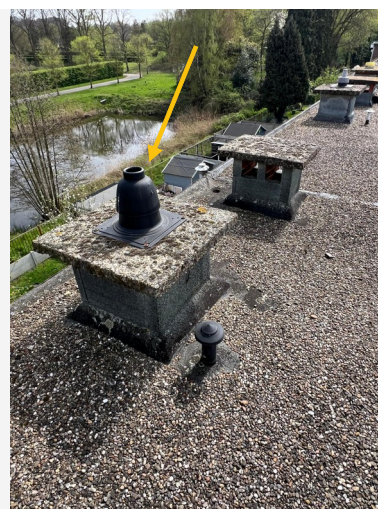
Beschrijving	Notitie	Terug te vinden op plannen
Fiche 15: Materialen van rookgaskanalen	De mogelijk onderliggende asbestverdachte doorvoeren in de schouwen op het plat dak van de woning zijn niet waarneembaar en derhalve niet vast te stellen.	-

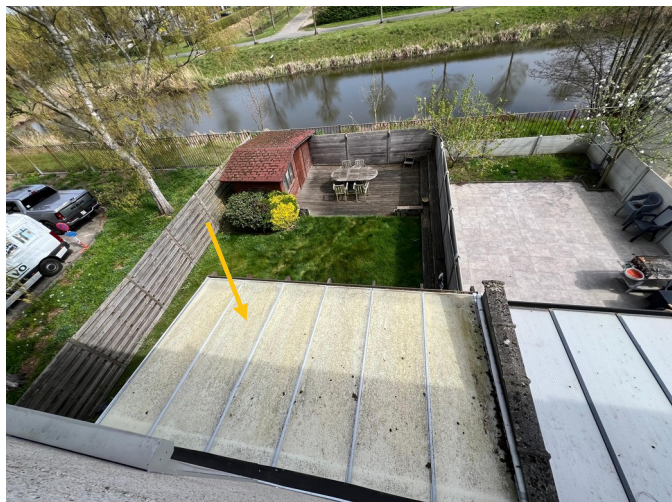
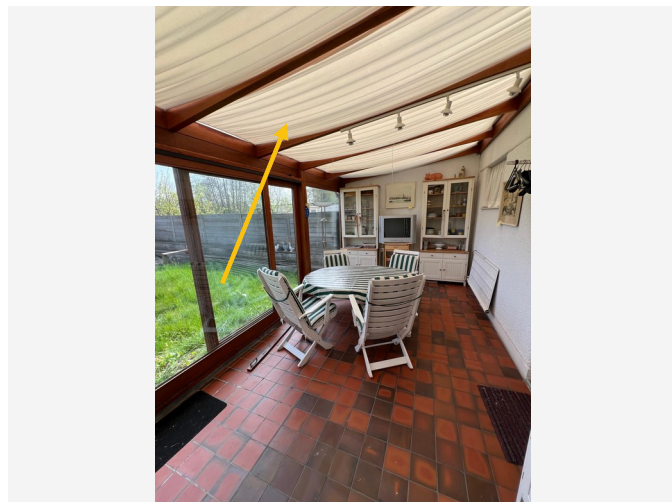
Beschrijving	Notitie	Terug te vinden op plannen
Fiche 16: Leidingisolatie	Er is geen asbestverdachte leidingisolatie aanwezig in het inspectiegebied.	-
Fiche 17: Dakbedekking veranda	De dakbedekking van de veranda bestaat uit polycarbonaat. Deze toepassing is niet-asbestverdacht.	-
Fiche 18: Materialen onder de dakbedekking	Er is geen te onderzoeken onderdak aanwezig in het inspectiegebied.	-
Fiche 19: Materialen m.b.t. de liftinfrastructuur	Er is geen liftinfrastructuur aanwezig in het inspectiegebied.	-
Fiche 20: Pleisterwerk plafonds	Er is geen waarneembaar pleisterwerk aanwezig aan de plafonds. De betonnen plafonds zijn bedekt met een laag structuurverf.	-
