# Asbestinventarisatetest

Leiebos 23/28, 2170 Antwerpen

Attestnummer : 20260210-000191.000

## Zone 1: Appartement bus 28

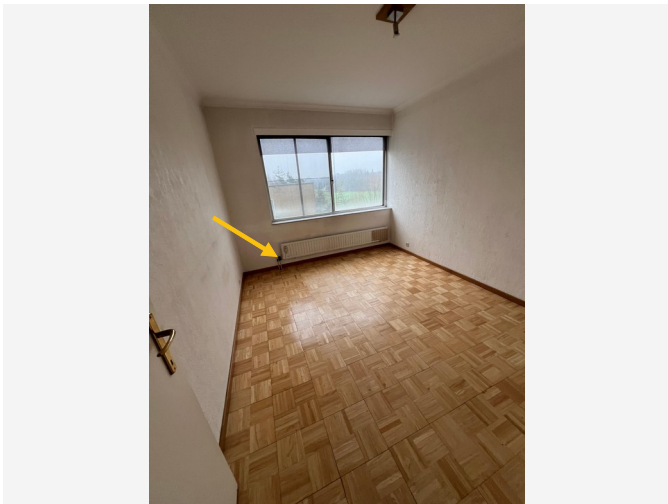
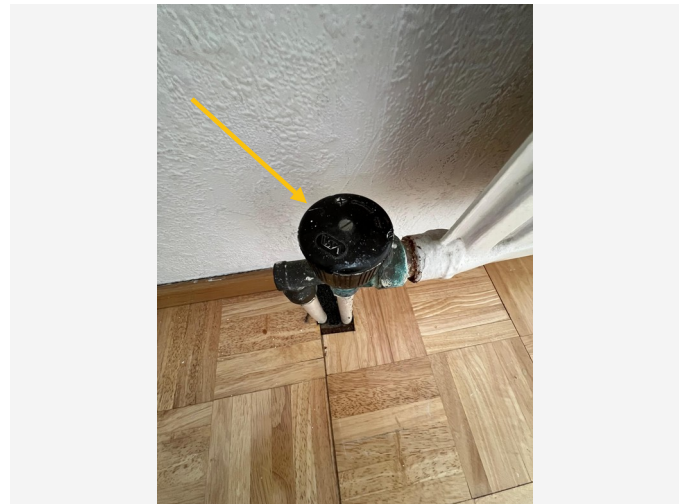
Het asbestmateriaal valt onder de mijlpaal van 2040.

Eindbeoordeling materiaalrisico

Laag materiaalrisico en/of verlaagde kans op vezelvrijgave

<b>Gebondenheid</b>	Categorie 1: hechtgebonden in oorsprong
<b>Asbestsoort (vezeltype)</b>	Crocidoliet aanwezig
<b>Asbestconcentratie</b>	Laag (< 50%)
<b>Afschermingsgraad van het gehele materiaal</b>	Geheel of deels (ook) vrij aan de binnenlucht
<b>Toestand van het materiaal</b>	Onbeschadigd, niet verweerd

Beschrijving	Bakeliet
Omgeving	Binnen
Primaire drager	HVAC infrastructuur en uitrusting
Asbestmateriaal	Plaat, paneel, tablet - Type Bakeliet
Bindmiddel van asbestmateriaal	Kunststof of -hars
Gebondenheid op basis van bindmiddel	Hecht
Hoeveelheid (oppervlakte - dikte - aantal)	<ul style="list-style-type: none"> <li>• 0,01 m<sup>2</sup> - 0,50 cm - 2 stuks</li> </ul>
Totaal volume	< 0,001 m <sup>3</sup>
Eenvoudig bereikbaar	Ja
Bevestigingswijze	<ul style="list-style-type: none"> <li>• Geschroefd</li> </ul>
Identificatiemethode	<p>De asbestdeskundige beoordeelt het materiaal als asbestverdacht en dus asbesthoudend, en dit zonder monstername.</p> <p>Motivatie: De monstername brengt andere schade aan dan schade die inherent is aan de monstername.</p>
Destructieve handeling voor identificatie	Nee
Opmerking	In de slaapkamer en in de badkamer hangen op de radiatoren oude radiatorknoppen die bakeliet kunnen bevatten. Geen staalname mogelijk vanwege het risico op grotere dan door de monstername inherente schade. De aangegeven hoeveelheden berusten op een ruwe inschatting en kunnen niet letterlijk overgenomen worden in het kader van een meetstaat voor eventuele werken. Hieraan kunnen geen rechten worden ontleend.

- Zorg voor een veilig beheer. Vermijd het beschadigen van het asbestmateriaal. Controleer de toestand jaarlijks op wijzigingen.
- Voer bijkomende staalname(s) uit.

- Eenvoudige handelingen: mag via doe-het-zelf of door werknemer(s) met opleidingsattest eenvoudige handelingen  
Deze toepassing kan door een aannemer die over een opleidingsattest eenvoudige handelingen beschikt of door een particulier (doe-het-zelf), verwijderd worden indien er geen verhoogd risico op vrijgave van asbestvezels (max. concentratie 0,01 vezels/cm<sup>3</sup> - CODEX Art. VI.3-54) ontstaat en de toepassing voorafgaand wordt gefixeerd/bevochtigd; de individuele elementen zonder machinale werktuigen (boormachine, slijpschijf, hogedrukreiniger,...) en zonder breken of gooien een voor een losgemaakt worden; en ten slotte dubbel en luchtdicht verpakt weggevoerd worden naar een erkend afvalpunt (recyclagepark).

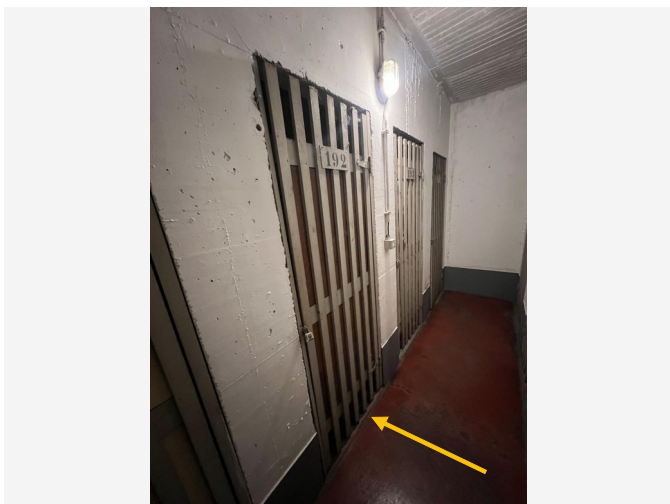
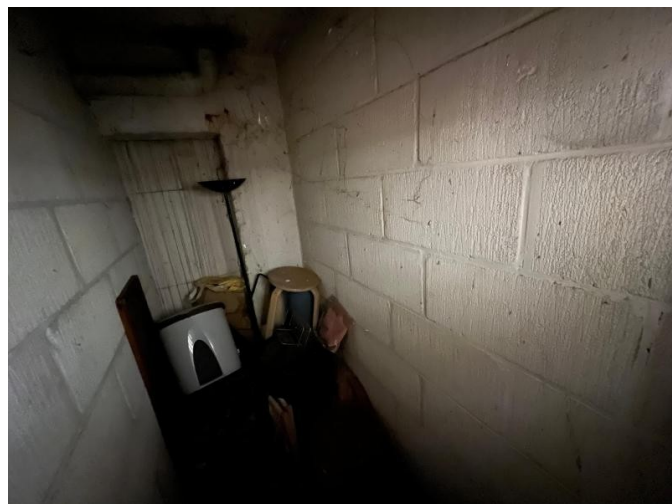
De privatieve kelderberging 192 hoort bij het appartement bus 28 en bestaat uit niet-asbestverdachte toepassingen voor wat betreft de wanden (betonblokken), de vloer (beton) en het plafond (beton). De deur is vervaardigd uit hout. In het kader van het niet destructief onderzoek konden eventuele onderliggende lagen niet geïnspecteerd worden.

Basis voor advies	De asbestdeskundige beoordeelt het materiaal als niet-asbestverdacht.
-------------------	---

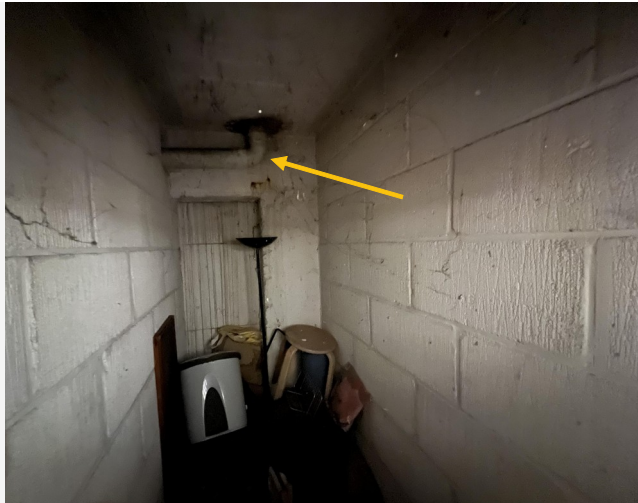
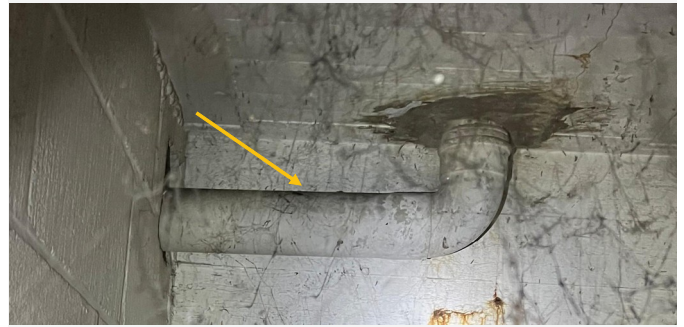
De afvoerbuiss in de kelderberging bestaat uit kunststof. Deze toepassing is niet-asbestverdacht.

De asbestdeskundige beoordeelt het materiaal als niet-asbestverdacht.

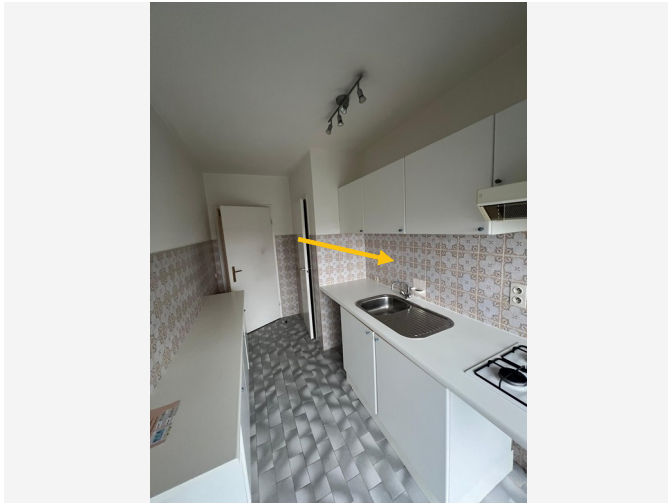
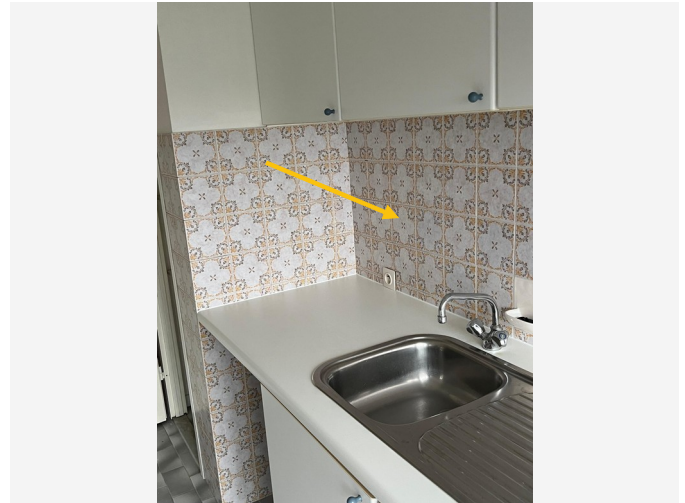
Binnenwanden in de keuken, in de badkamer en in het toilet afgewerkt met een intacte laag faiencetegels zonder zichtbare beschadigingen. Inspectie van de onderliggende lijmlaag is niet mogelijk zonder uitbreiding naar een destructief onderzoek.

Basis voor advies	Beoordeling op basis van expertise, zonder een vaststelling door de asbestdeskundige.
-------------------	---

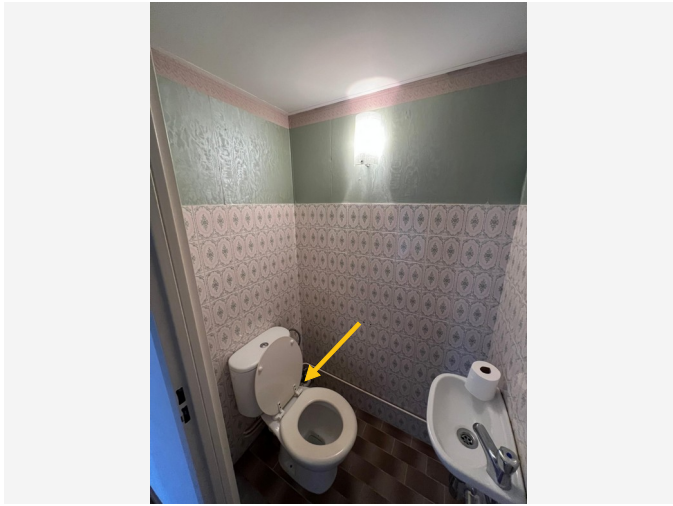
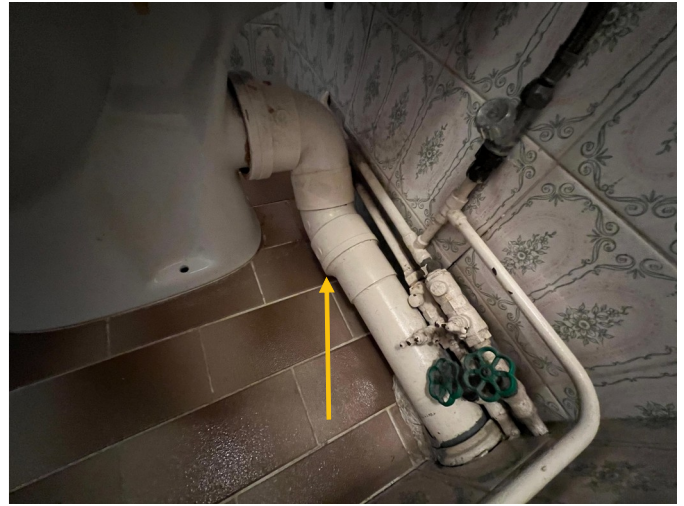
De afvoer van het toilet is niet-asbestverdacht voor wat betreft het zichtbare gedeelte. In het kader van het niet-destructief onderzoek konden eventuele onder- of bovenliggende elementen niet geïnspecteerd worden.

<b>Basis voor advies</b>	De asbestdeskundige beoordeelt het materiaal als niet-asbestverdacht.
--------------------------	---

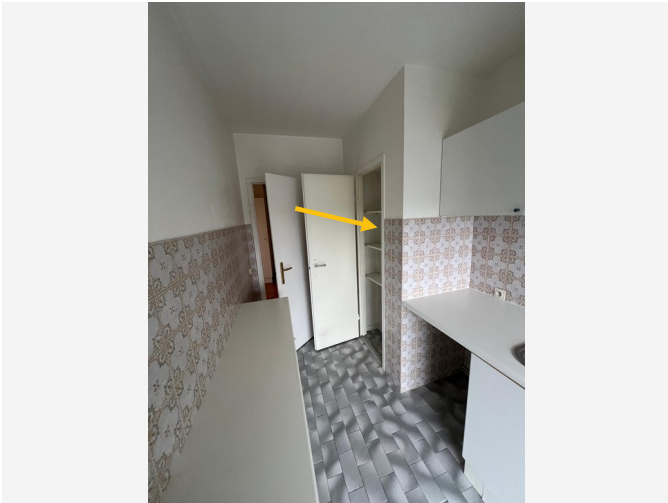
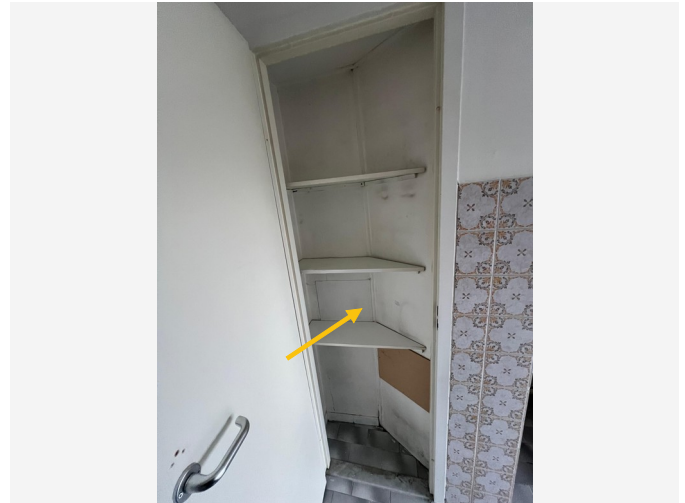
De vuilschuif is met hout afgetimmerd en derhalve niet waarneembaar. In het kader van het niet destructief onderzoek konden eventuele onderliggende lagen niet geïnspecteerd worden.

<b>Basis voor advies</b>	De asbestdeskundige beoordeelt het materiaal als niet-asbestverdacht.
--------------------------	---

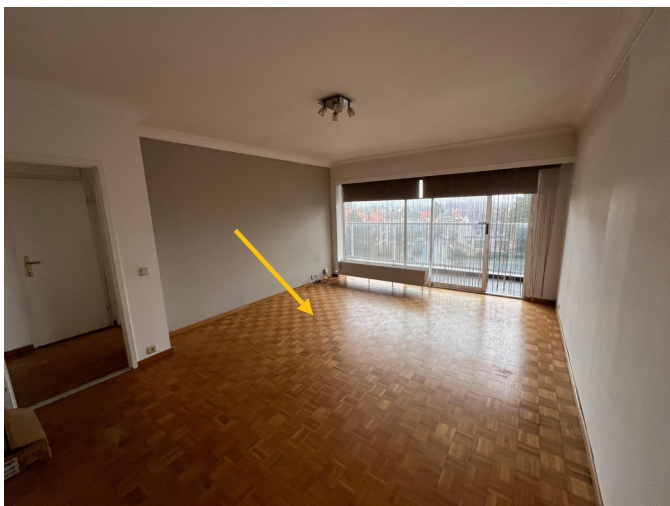
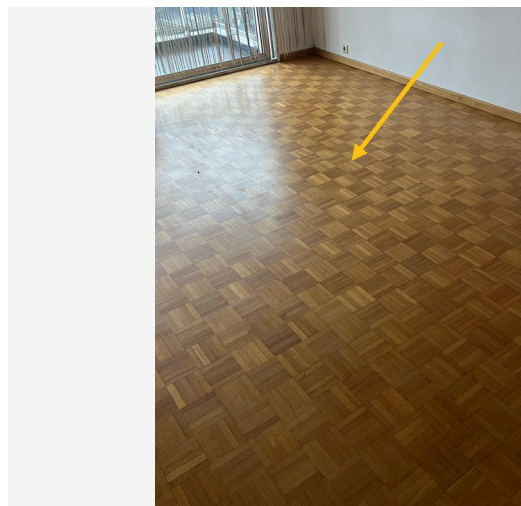
In de keuken, in het toilet en in de badkamer zijn tegels geplaatst. In de leefruimte, in de inkomhal en in de slaapkamer ligt parket. Al deze toepassingen zijn niet-asbestverdacht. In het kader van het niet destructief onderzoek konden eventuele onderliggende lagen niet geïnspecteerd worden.

Basis voor advies	De asbestdeskundige beoordeelt het materiaal als niet-asbestverdacht.
-------------------	---

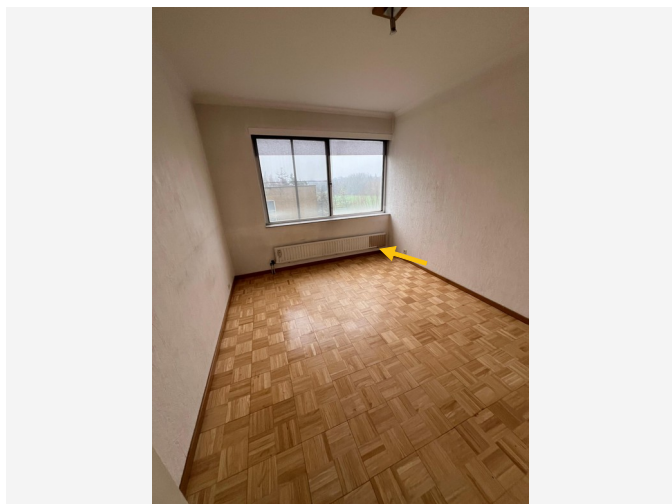
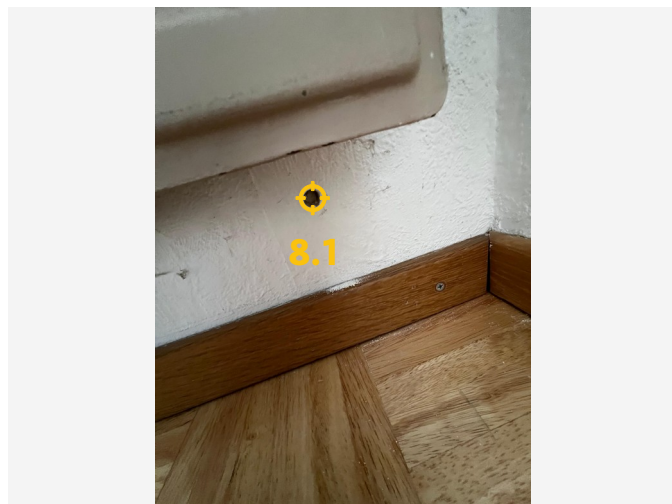
## Fiche 8: Pleisterwerk wanden

Geen asbest

#	Type	Referentie	Resultaat
8.1	Mengmonster	MM02	Geen asbest

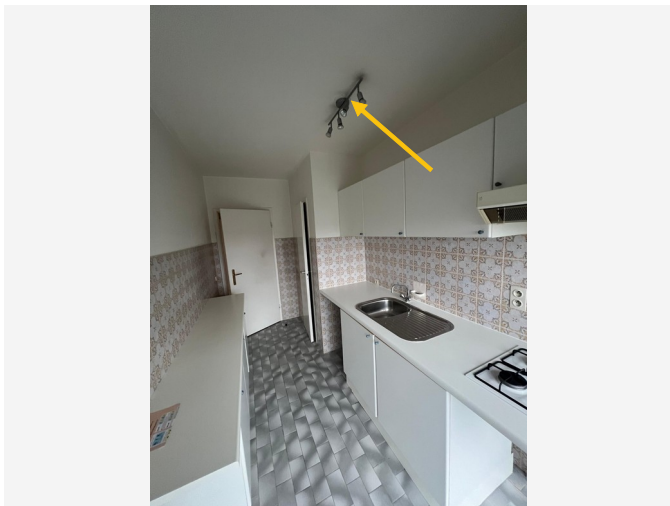
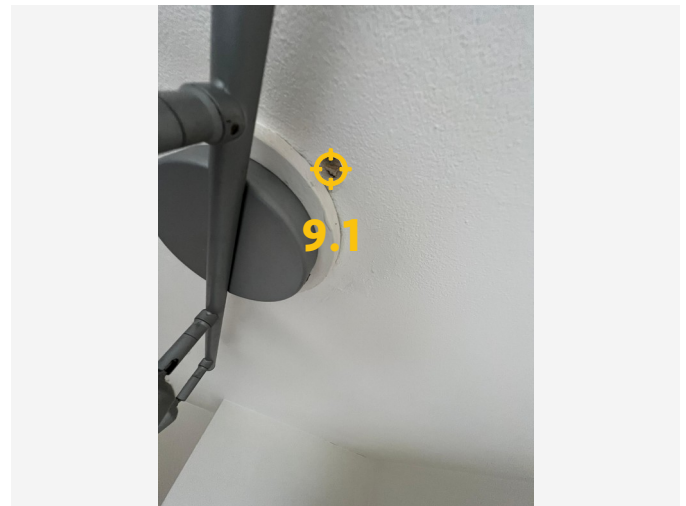
## Fiche 9: Pleisterwerk plafonds

Geen asbest

#	Type	Referentie	Resultaat
9.1	Mengmonster	MM01	Geen asbest

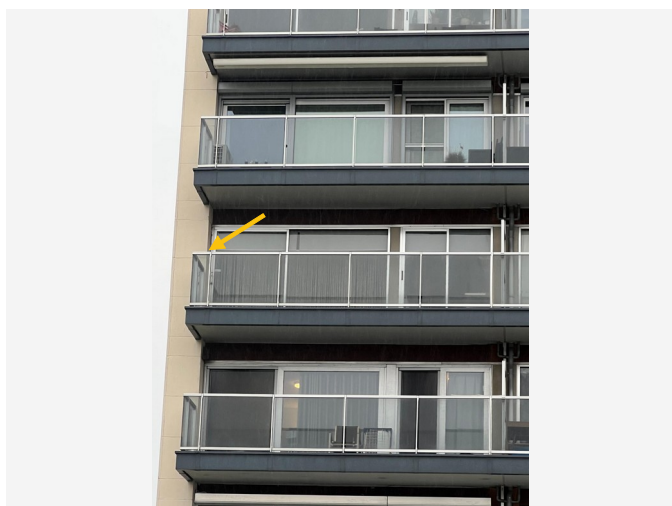
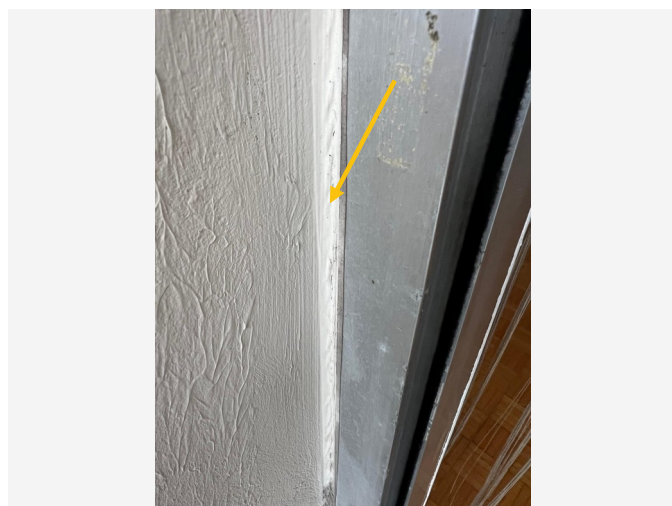
### Fiche 10: Afdichtingsmateriaal aan schrijnwerk

Beschrijving	Notitie	Terug te vinden op plannen
Fiche 10: Afdichtingsmateriaal aan schrijnwerk	Geen verdachte mastieken waar te nemen tijdens de inspectie naar de afdichting van het schrijnwerk. In het kader van het niet destructief onderzoek konden eventuele onderliggende lagen niet geïnspecteerd worden.	-
