# Asbestinventarisatetest

Rauwaard 13, 2550 Kontich

Attestnummer : 20260421-000378.000

Uitgegeven op : 21.04.2026

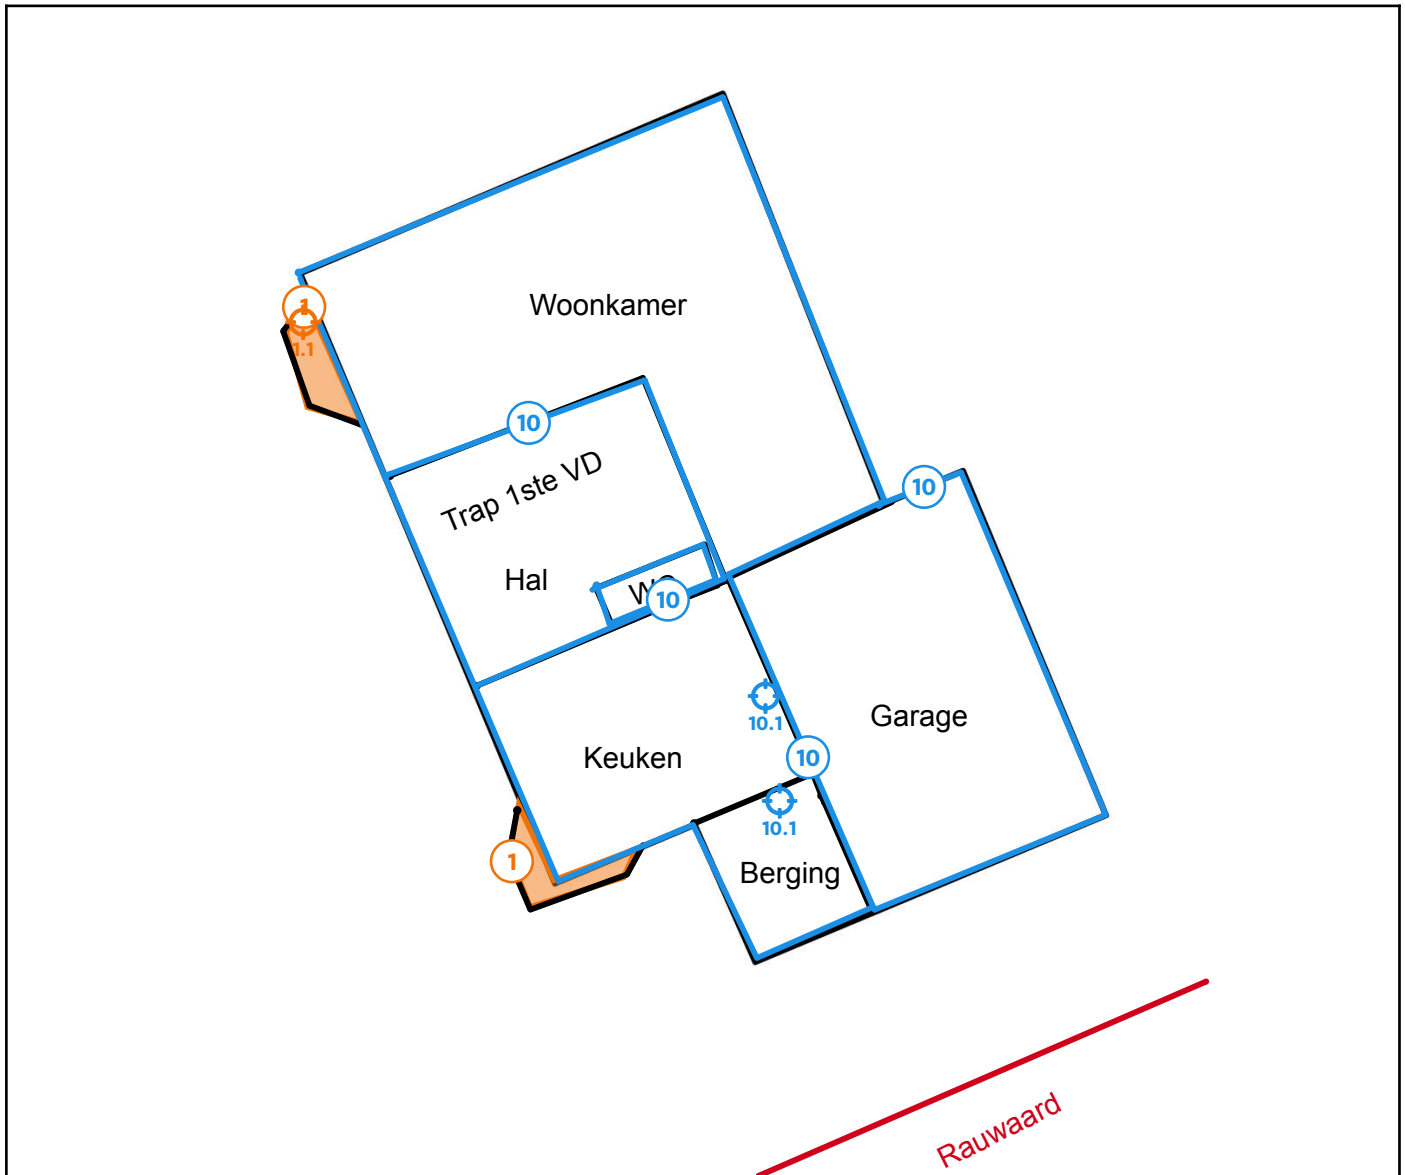
## Plan 1.2: Woning GLV

Beschrijving	Type	Actie
1. Leien	Asbestmateriaal	<a href="#">Verwijderen</a>
1.1 Code: 2.0	Puntmonster	-
10. Pleisterwerk wanden	Geen asbest	-
10.1 Code: 3.0	Mengmonster	-

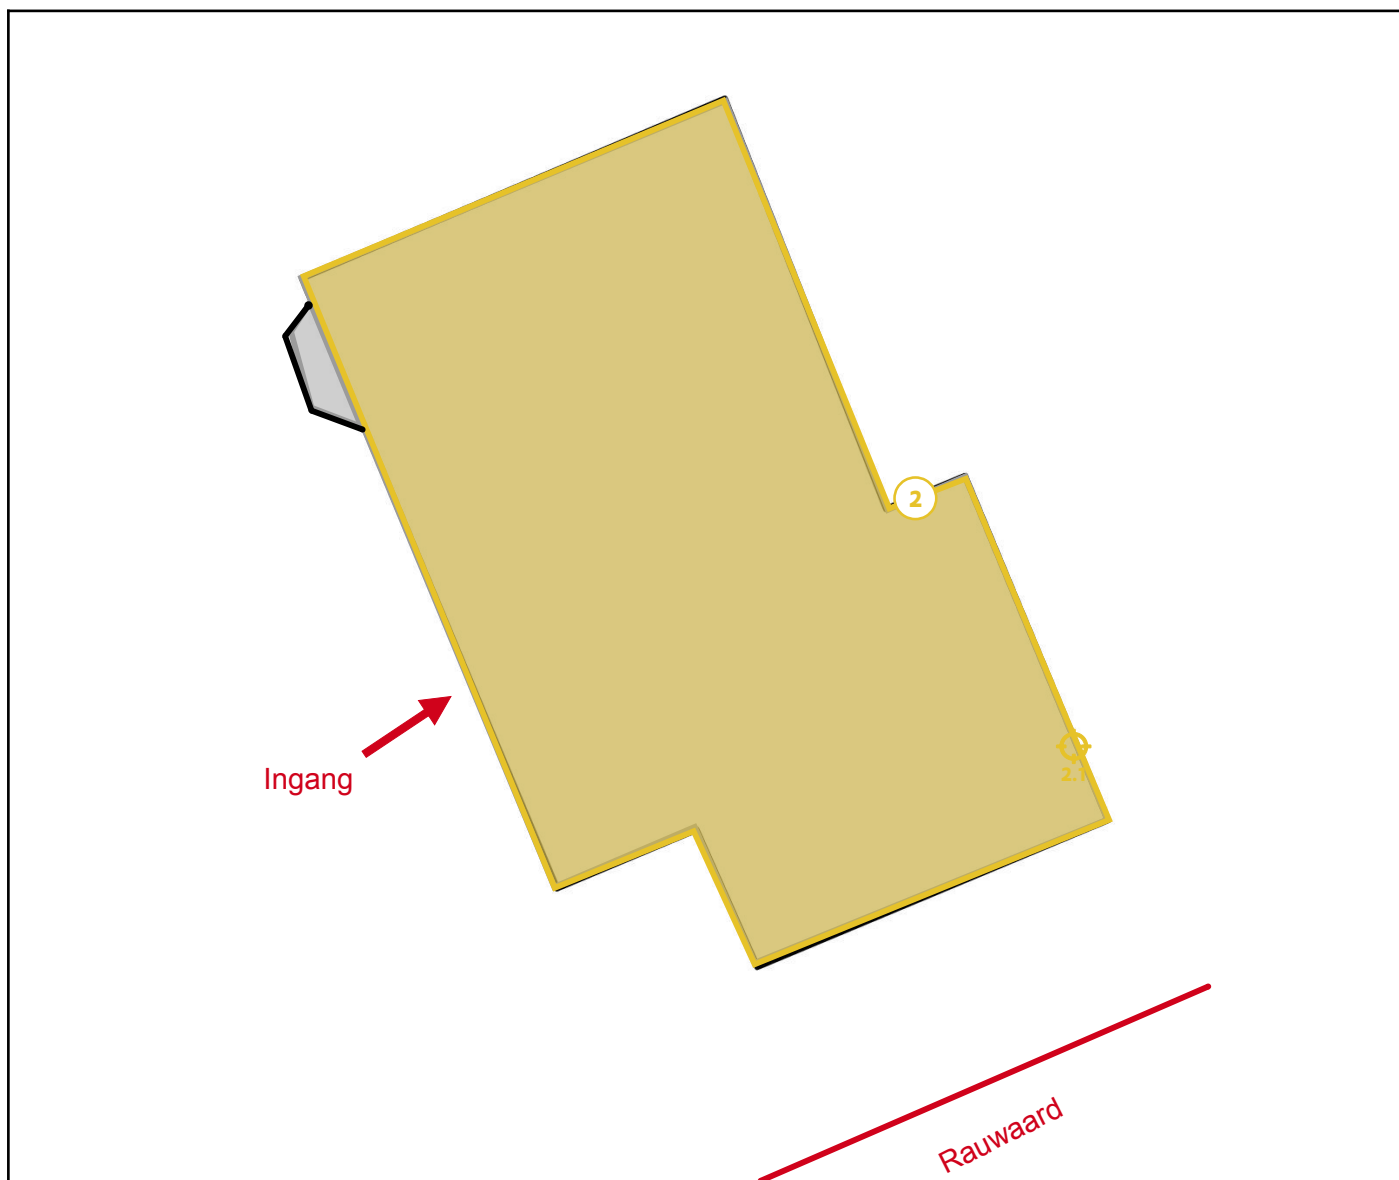
## Plan 1.12: Woning dak

Beschrijving	Type	Actie
2. Onderdak	Asbestmateriaal	Zorgvuldig beheren
2.1 Code: 1.0	Puntmonster	-

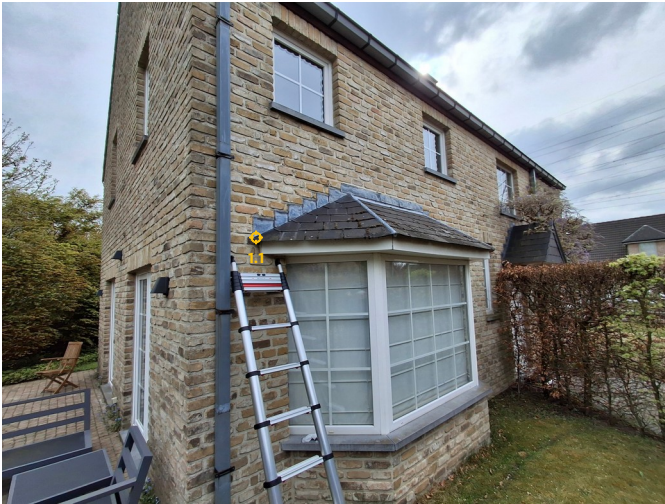
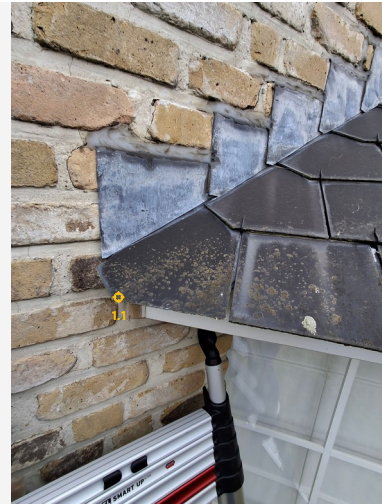
Het asbestmateriaal valt onder de mijlpaal van 2034.

Eindbeoordeling materiaalrisico	Verhoogd materiaalrisico en/of verhoogde kans op vezelvrijgave
---------------------------------	--

Gebondenheid	Categorie 1: hechtgebonden in oorsprong
Asbestsoort (vezeltype)	Alleen chrysotiel aanwezig
Asbestconcentratie	Laag (< 50%)
Afschermingsgraad van het gehele materiaal	Geheel of deels vrij aan de buitenlucht, maar geen contact met binnenlucht
Toestand van het materiaal	Matig beschadigd, matig verweerd

#	Type	Referentie	Resultaat
1.1	Puntmonster	2.0	Chrysotiel

Beschrijving	Leien
Omgeving	Buiten
Primaire drager	Schuin dak
Asbestmateriaal	Dak- en gevelbekleding - Lei, shingle
Bindmiddel van asbestmateriaal	Cement
Gebondenheid op basis van bindmiddel	Hecht
Hoeveelheid (oppervlakte - aantal)	<ul style="list-style-type: none"><li>• 2,50 m<sup>2</sup> - 1 stuk</li></ul>
Totale oppervlakte	2,50 m <sup>2</sup>
Eenvoudig bereikbaar	Ja
Bevestigingswijze	<ul style="list-style-type: none"><li>• Geklemd</li></ul>
Identificatiemethode	Een monstername door de asbestdeskundige met laboanalyse door een asbestlabo.
Destructieve handeling voor identificatie	Nee
Opmerking	De hoeveelheid is een zo nauwkeurig mogelijke opmeting, waar evenwel kleine afwijkingen op mogelijk zijn.

- Verwijder dit asbestmateriaal zo snel mogelijk. Volg de toestand goed op.
- Hemelwater dat afspoelt van asbestcement daken of gevels kan asbestdeeltjes bevatten. Gebruik het enkel voor gesloten circuits (bv. spoelen toiletten). Reinig na het vervangen van het dak of de gevel de dakgoten en regenwaterput of -ton om asbesthoudend sediment of slib te verwijderen

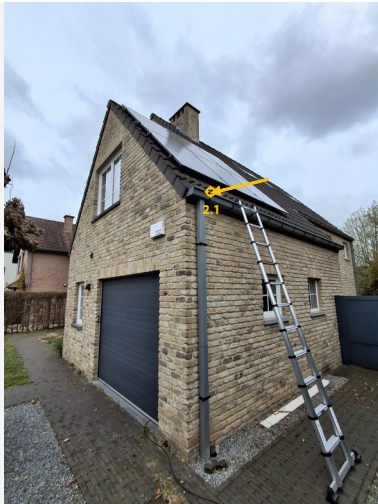
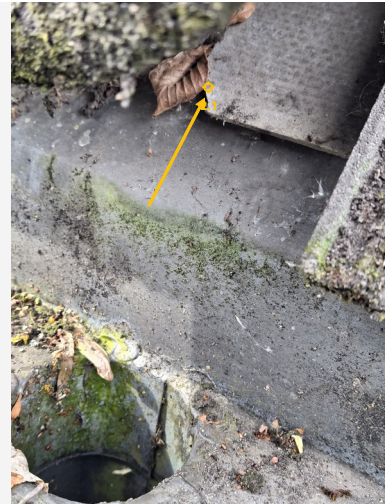
Het asbestmateriaal valt onder de mijlpaal van 2040.

Eindbeoordeling materiaalrisico	Laag materiaalrisico en/of verlaagde kans op vezelvrijgave
---------------------------------	--

Gebondenheid	Categorie 1: hechtgebonden in oorsprong
Asbestsoort (vezeltype)	Alleen chrysotiel aanwezig
Asbestconcentratie	Laag (< 50%)
Afschermingsgraad van het gehele materiaal	Geheel of deels vrij aan de buitenlucht, maar geen contact met binnenlucht
Toestand van het materiaal	Licht beschadigd, licht verweerd. Intacte calciumsilicaatplaat of materiaal met categorie 3-gebondenheid

#	Type	Referentie	Resultaat
2.1	Puntmonster	1.0	Chrysotiel

Beschrijving	Onderdak
Omgeving	Buiten
Primaire drager	Schuin dak
Asbestmateriaal	Plaat, paneel, tablet - Type Menuiserite
Bindmiddel van asbestmateriaal	Cement
Gebondenheid op basis van bindmiddel	Hecht
Hoeveelheid (oppervlakte - dikte - aantal)	<ul style="list-style-type: none"><li>• 157,83 m<sup>2</sup> - 5,00 cm - 1 stuk</li></ul>
Totaal volume	7,892 m <sup>3</sup>
Eenvoudig bereikbaar	Ja
Bevestigingswijze	<ul style="list-style-type: none"><li>• Geklemd</li><li>• Genageld, geniet</li></ul>
Identificatiemethode	Een monstername door de asbestdeskundige met laboanalyse door een asbestlabo.
Destructieve handeling voor identificatie	Nee
Opmerking	De hoeveelheid is een zo nauwkeurig mogelijke opmeting, waar evenwel kleine afwijkingen op mogelijk zijn.

- Zorg voor een veilig beheer. Vermijd het beschadigen van het asbestmateriaal. Controleer de toestand jaarlijks op wijzigingen.

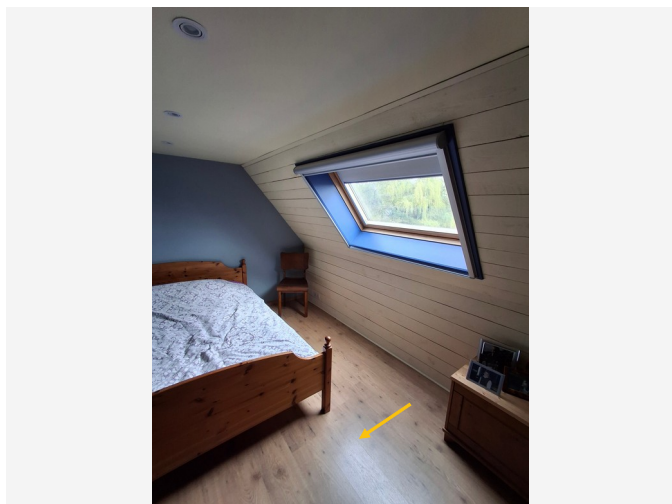
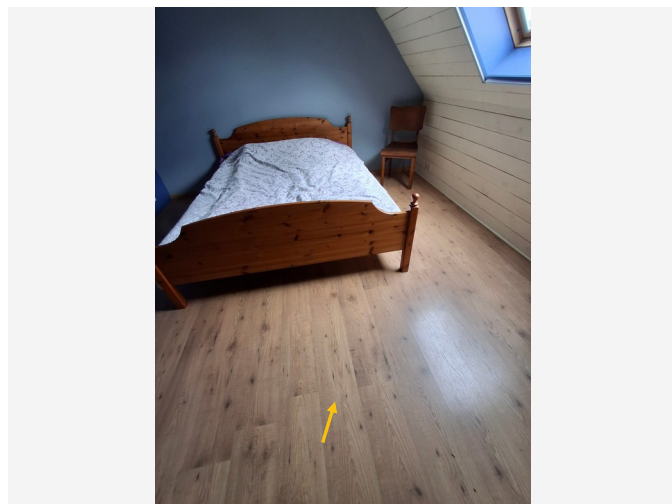
De vloer is door nadere inspectie niet asbestverdacht.

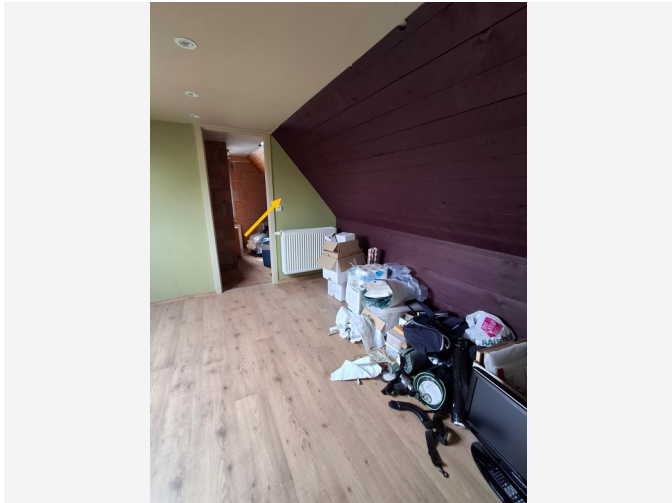
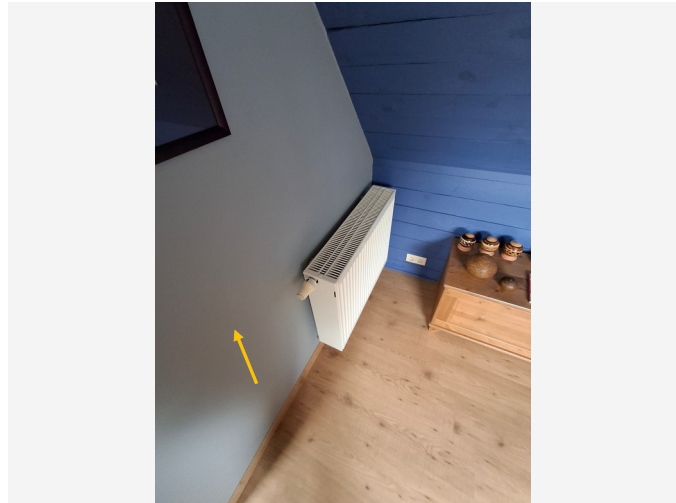
De muren zijn afgewerkt met niet-asbestverdachte voorzetpanelen (gyproc). Controle en staalname van eventuele onderliggende materialen is enkel mogelijk mits uitbreiding naar een aanvullend destructief onderzoek.

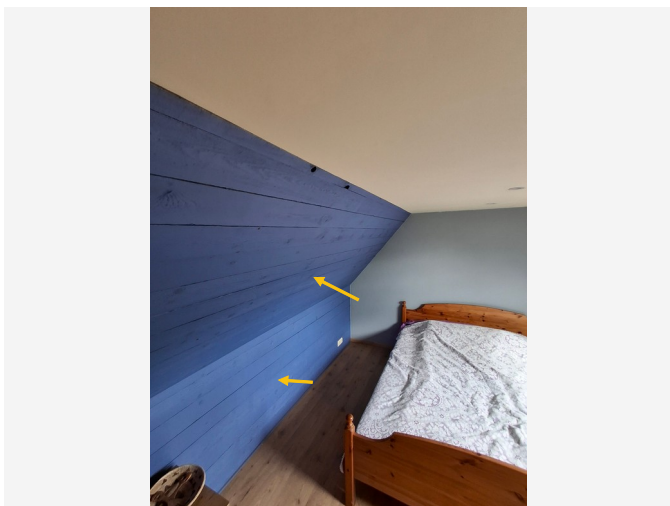
De muren zijn afgewerkt met niet-asbestverdachte voorzetpanelen. Controle en staalname van eventuele onderliggende materialen is enkel mogelijk mits uitbreiding naar een aanvullend destructief onderzoek.

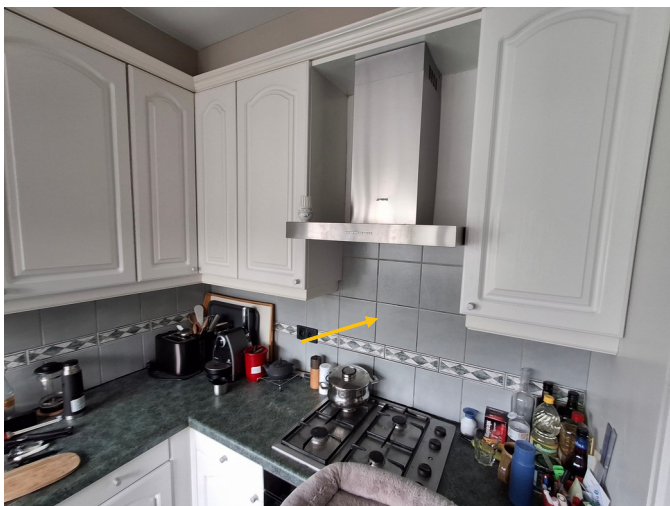
Afwerking met een intacte faiencetegels zonder zichtbare beschadigingen. Controle en monsternamen van de lijm laag is enkel mogelijk mits uitbreiding naar een aanvullend destructief onderzoek.

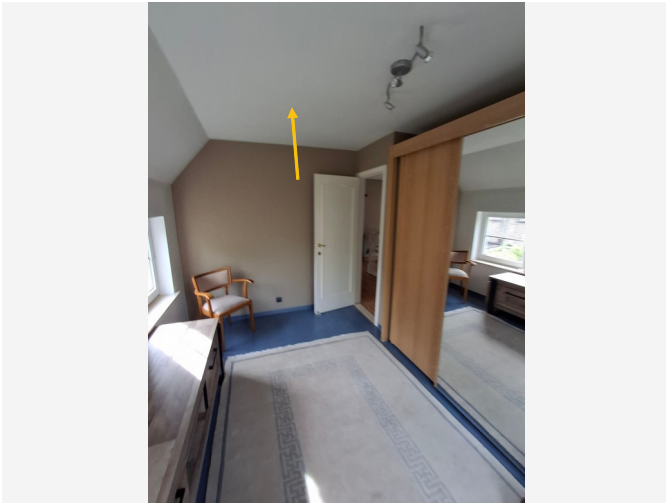
De plafonds zijn gemaakt van niet-asbestverdachte materialen (gyproc), deze toepassingen zijn niet asbestverdacht. We hebben echter niet kunnen vaststellen of er mogelijk asbestverdachte of asbesthoudende materialen achter deze toepassingen aanwezig zijn. Bij renovatie of sloop is het aangeraden om een destructief onderzoek te laten uitvoeren van deze toepassingen.

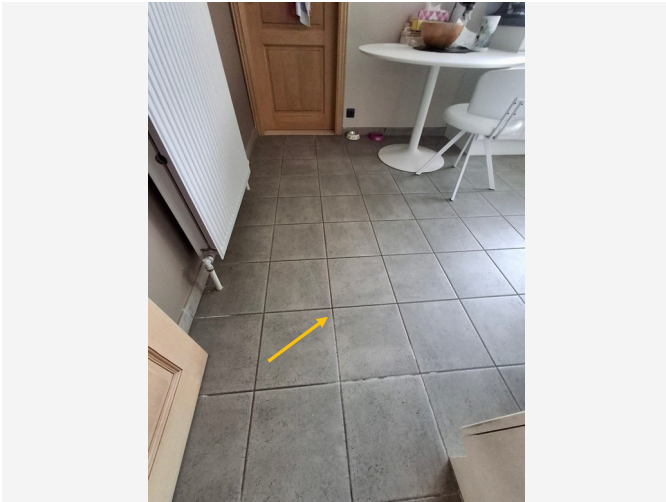
In het inspectieprotocol is een monsternamen van tegellijm verplicht om dit te identificeren als niet-asbesthoudend. Er waren geen facturen ter beschikking die bevestigen dat de tegels na 2001 waren geplaatst. Er waren geen bestaande beschadigingen aan de wandtegels om de lijm voldoende te kunnen inspecteren. Om dit af te toetsen is het aangewezen om bij eventuele renovatiewerken aan de tegels verder onderzoek/staalname te laten uitvoeren ter controle.

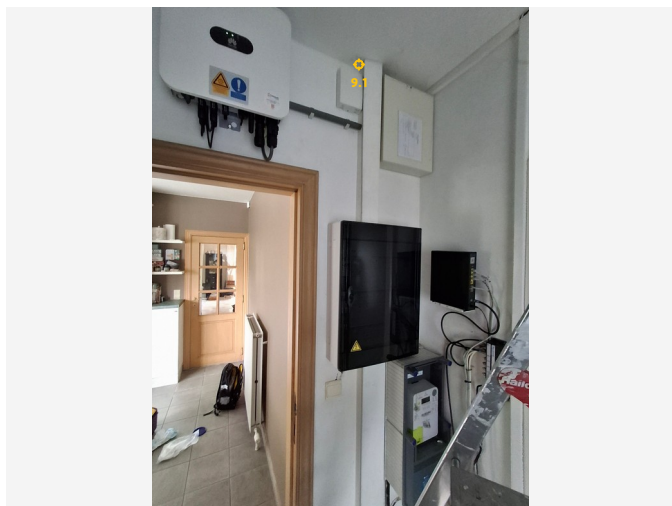
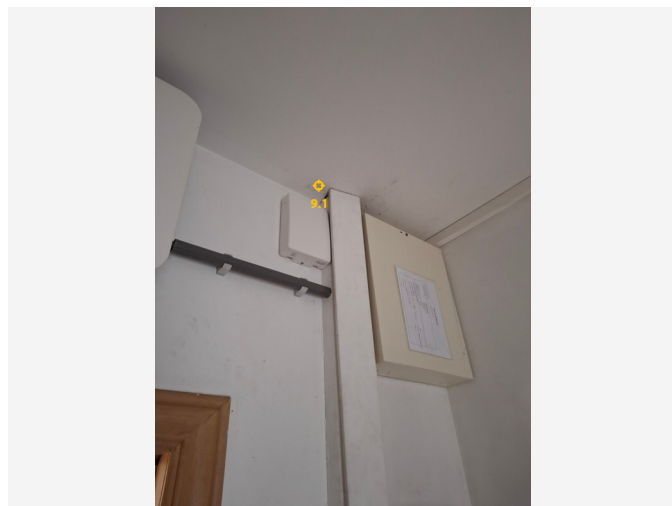
Geen asbest

#	Type	Referentie	Resultaat
9.1	Mengmonster	4.0	Geen asbest

<b>Beschrijving</b>	Pleisterwerk plafonds
<b>Omgeving</b>	Binnen
<b>Primaire drager</b>	Plafond
<b>Bindmiddel van materiaal</b>	Gips - kalk
<b>Gebondenheid op basis van bindmiddel</b>	Niet-hechtgebonden
<b>Hoeveelheid (oppervlakte - dikte - aantal)</b>	• 100,00 m <sup>2</sup> - 5,00 cm - 1 stuk
<b>Totaal volume</b>	5,00 m <sup>3</sup>
<b>Identificatiemethode</b>	Een monstername door de asbestdeskundige met laboanalyse door een asbestlabo.
<b>Destructieve handeling voor identificatie</b>	Nee
<b>Opmerking</b>	De hoeveelheid is een zo nauwkeurig mogelijke opmeting, waar evenwel kleine afwijkingen op mogelijk zijn. In de gevallen waar dit praktisch mogelijk is, wordt staalname uitgevoerd conform het inspectieprotocol. Specifiek in de stookruimte, traphal, berging en keuken.

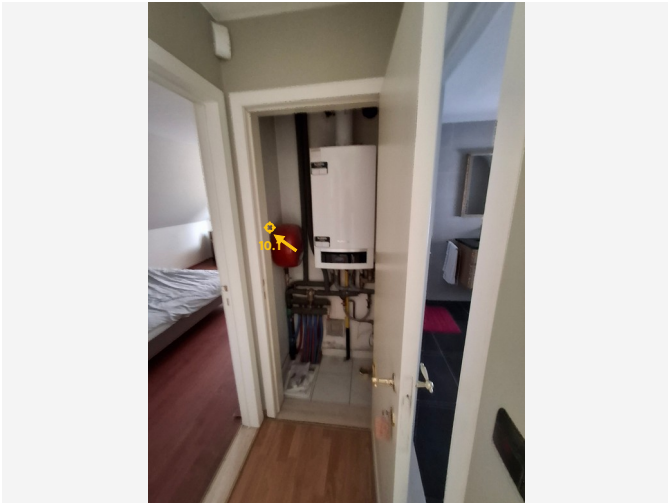
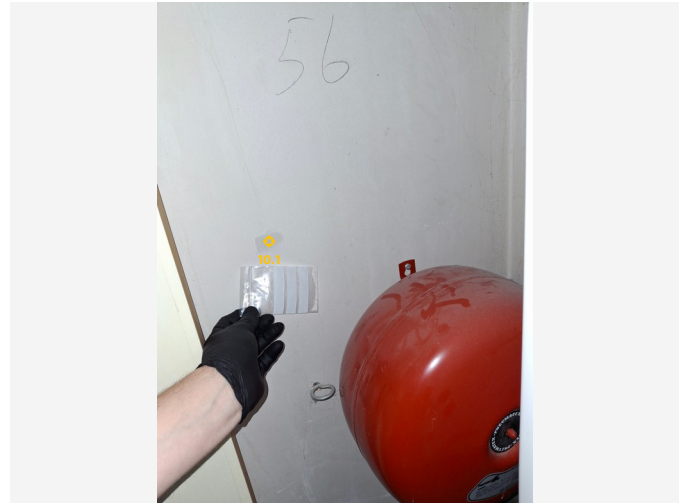
Geen asbest

#	Type	Referentie	Resultaat
10.1	Mengmonster	3.0	Geen asbest

<b>Beschrijving</b>	Pleisterwerk wanden
<b>Omgeving</b>	Binnen
<b>Primaire drager</b>	Binnenwand
<b>Bindmiddel van materiaal</b>	Gips - kalk
<b>Gebondenheid op basis van bindmiddel</b>	Niet-hechtgebonden
<b>Hoeveelheid (oppervlakte - dikte - aantal)</b>	• 200,00 m <sup>2</sup> - 3,00 cm - 1 stuk
<b>Totaal volume</b>	6,00 m <sup>3</sup>
<b>Identificatiemethode</b>	Een monstername door de asbestdeskundige met laboanalyse door een asbestlabo.
<b>Destructieve handeling voor identificatie</b>	Nee
<b>Opmerking</b>	De hoeveelheid is een zo nauwkeurig mogelijke opmeting, waar evenwel kleine afwijkingen op mogelijk zijn. In de gevallen waar dit praktisch mogelijk is, wordt staalname uitgevoerd conform het inspectieprotocol. Specifiek in de slaapkamer, stookruimte, traphal en keuken.
