# Asbestinventarisatetest

Sint-Bernardsesteenweg 269/4, 2660 Antwerpen

Attestnummer : **20260515-000221.000**

## Zone 1: Appartement bus 4

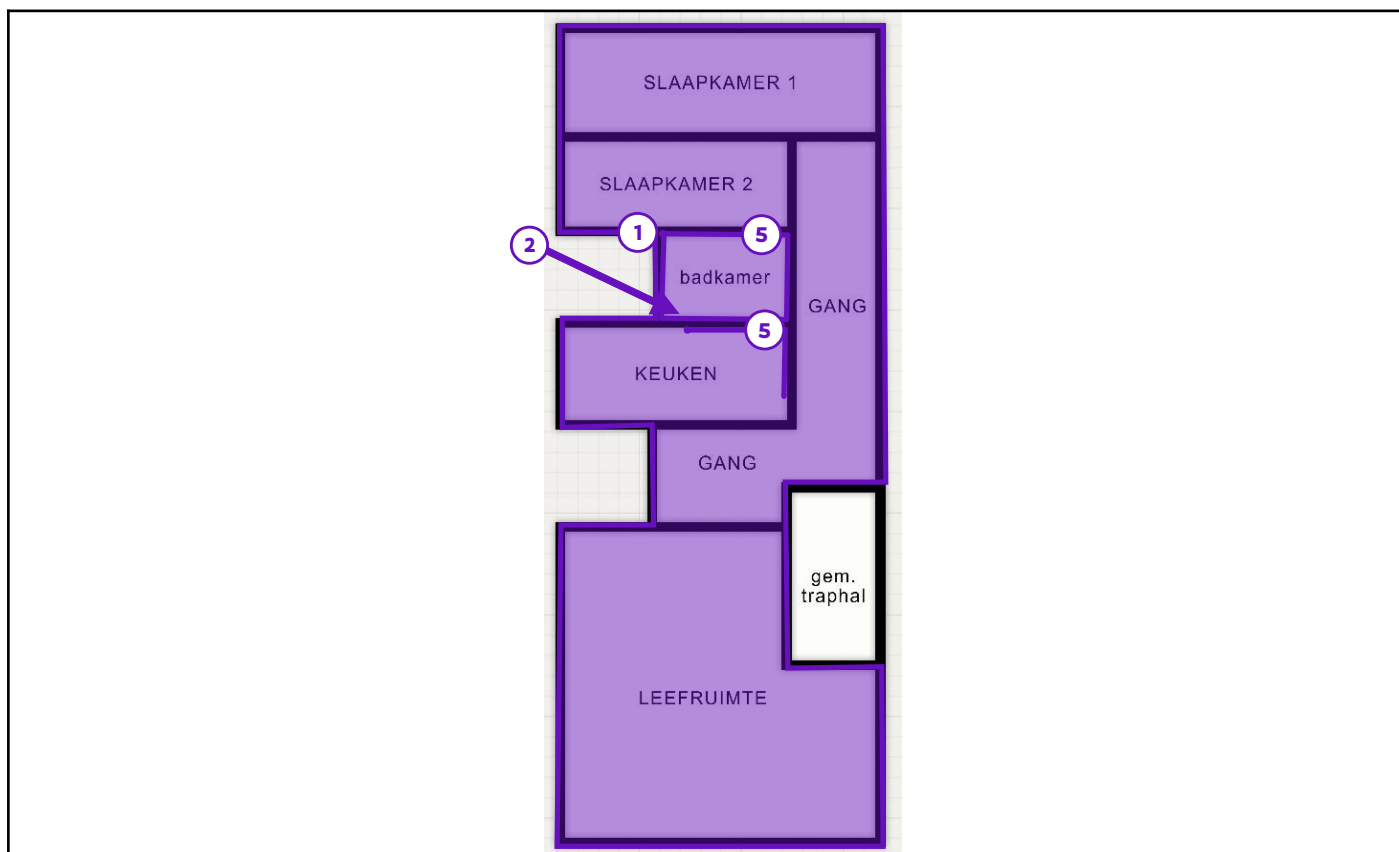
## Plan 1.1: Plan: afvoer-tegellijm-vloeren

Beschrijving	Type	Actie
1. Vloeren	Advies	-
2. Afvoer toilet	Advies	-
5. Tegellijm achter faiencetegels	Advies	-

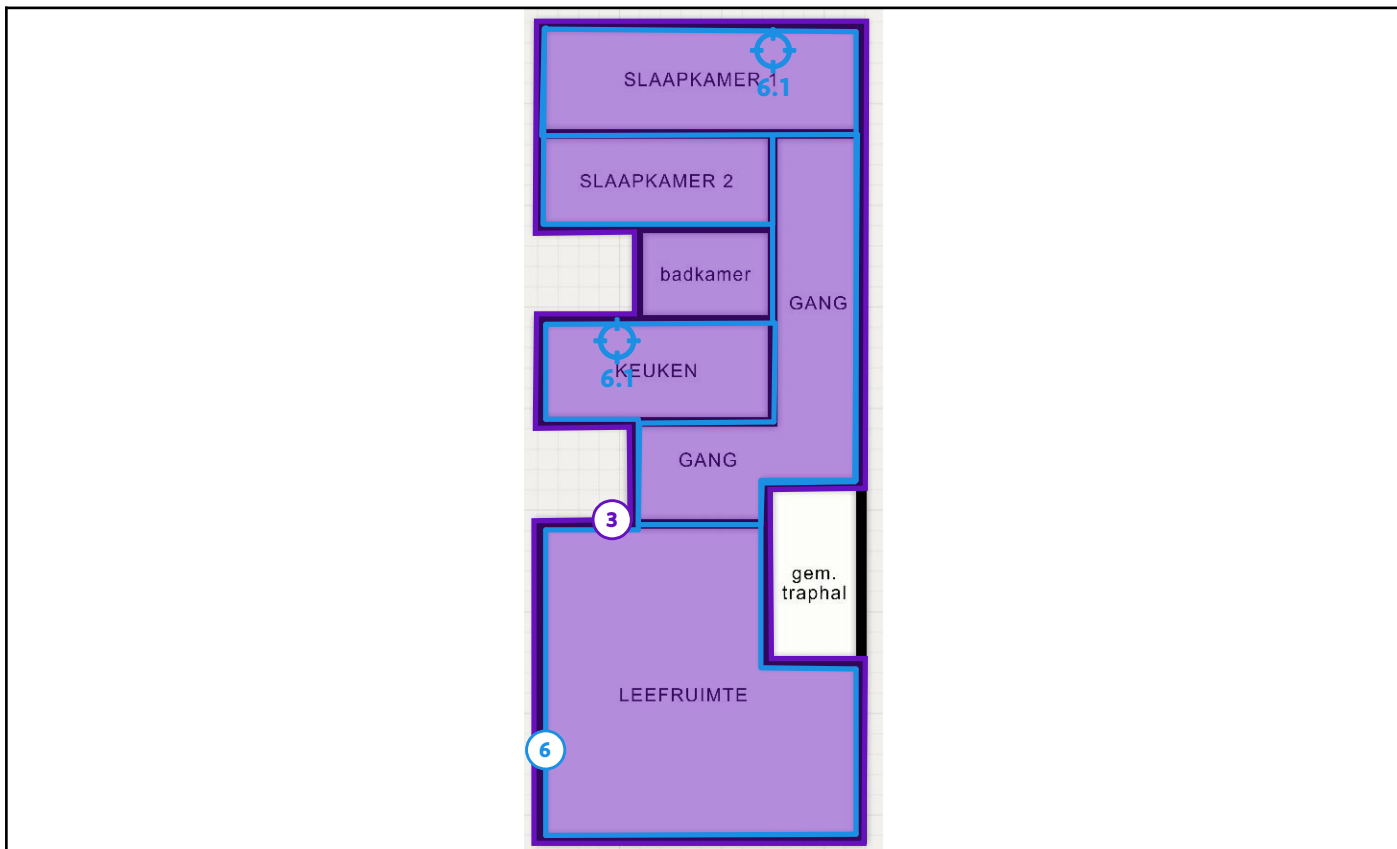
## Plan 1.2: Plan: pleister wanden-valse plafonds

Beschrijving	Type	Actie
3. Valse plafonds	Advies	-
6. Pleisterwerk wanden	Geen asbest	-
6.1 Code: MM01	Mengmonster	-

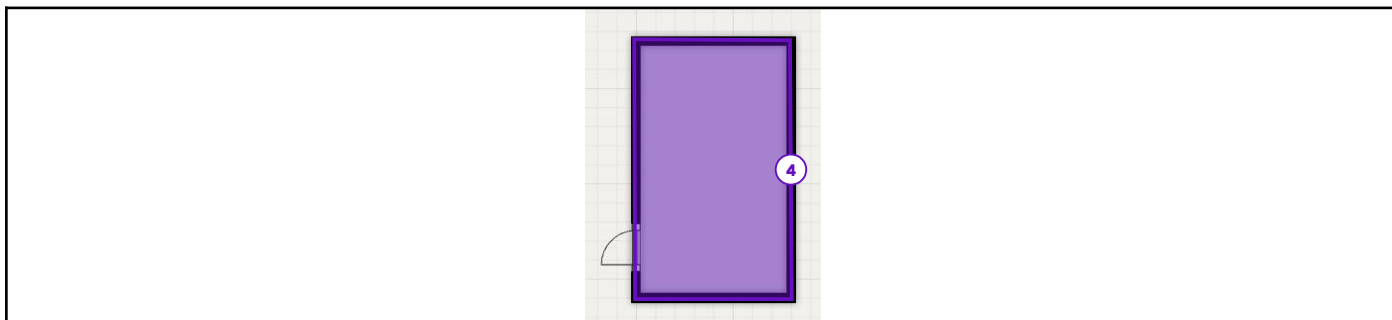
## Plan 1.3: Kelderberging K4

Beschrijving	Type	Actie
4. Kelderberging K4	Advies	-

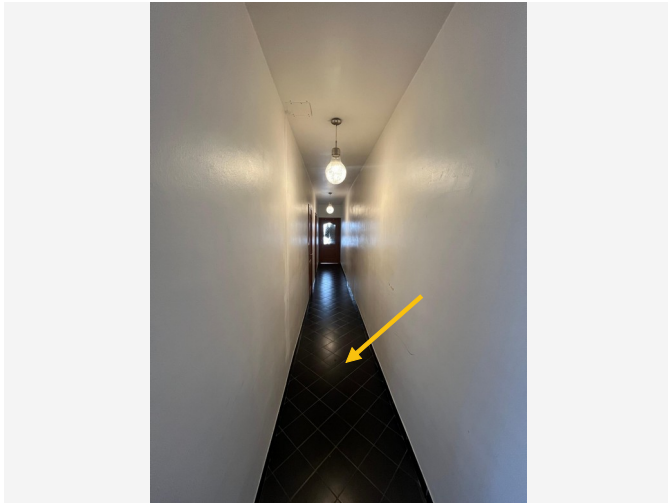
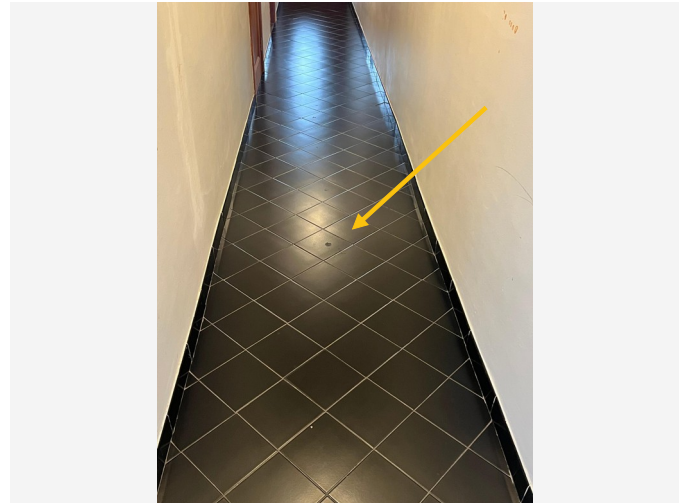
De geïnspecteerde vloerbekleding (tegels, laminaat) en plinten zijn niet-asbestverdacht. In het kader van het niet-destructief onderzoek konden eventuele onderliggende lagen niet onderzocht worden.

Basis voor advies	De asbestdeskundige beoordeelt het materiaal als niet-asbestverdacht.
-------------------	---

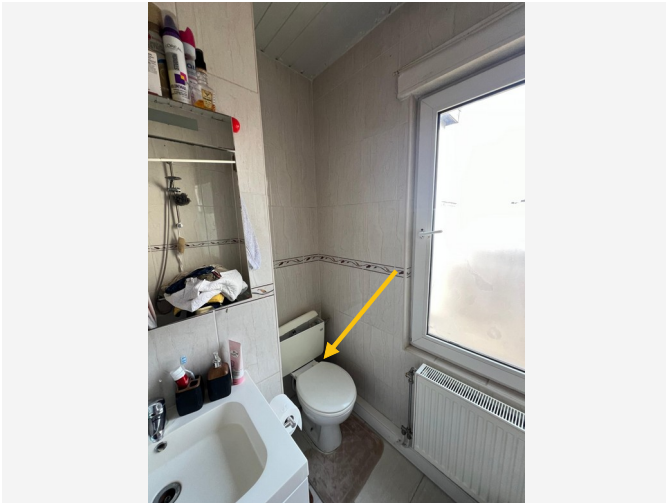
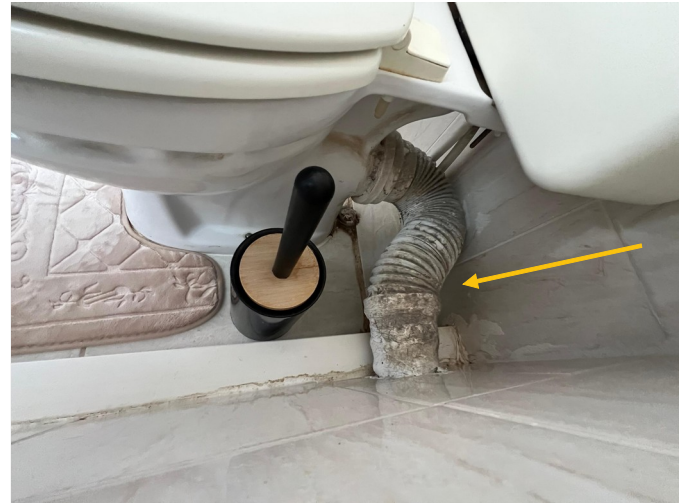
De afvoer van het toilet is niet-asbestverdacht voor wat betreft het zichtbare gedeelte. In het kader van het niet-destructief onderzoek konden eventuele onder- of bovenliggende elementen niet geïnspecteerd worden.

Basis voor advies	De asbestdeskundige beoordeelt het materiaal als niet-asbestverdacht.
-------------------	---

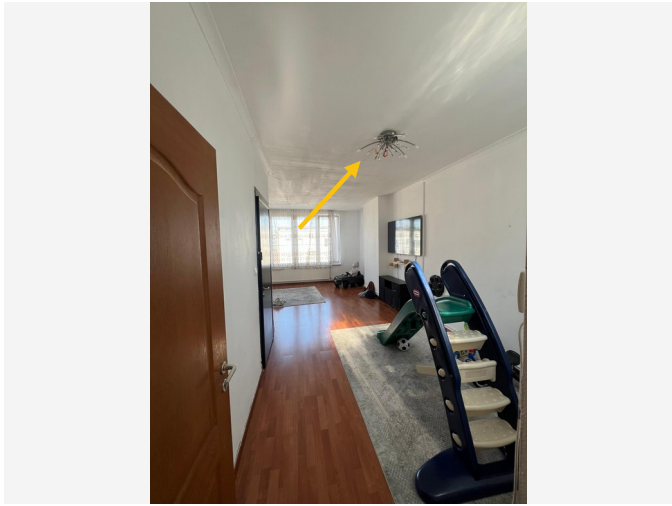
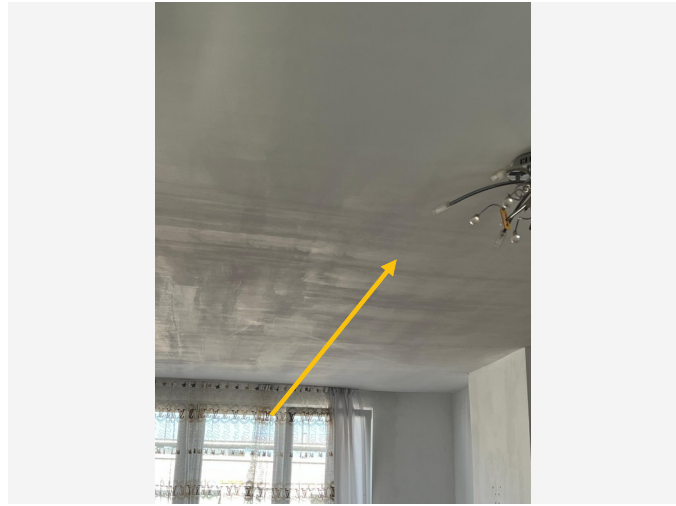
In alle ruimtes zijn valse plafonds in Gyproc of in kunststof geplaatst. Deze toepassingen zijn niet-asbestverdacht. In het kader van het niet destructief onderzoek konden eventuele onderliggende lagen niet geïnspecteerd worden.

Basis voor advies	De asbestdeskundige beoordeelt het materiaal als niet-asbestverdacht.
-------------------	---

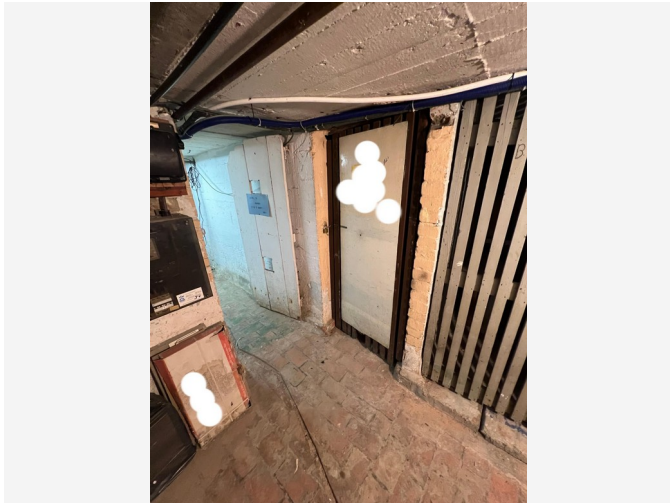
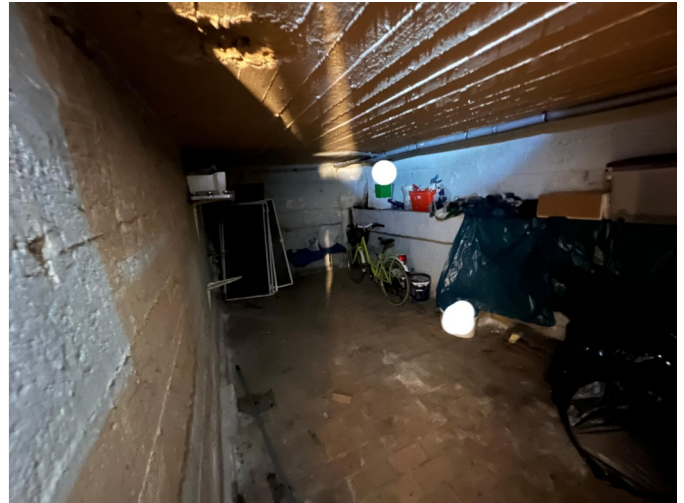
De privatieve kelderberging K4 hoort bij het appartement bus 4 en bestaat uit niet-asbestverdachte toepassingen. In het kader van het niet destructief onderzoek konden eventuele onderliggende lagen niet geïnspecteerd worden.

Basis voor advies	De asbestdeskundige beoordeelt het materiaal als niet-asbestverdacht.
-------------------	---

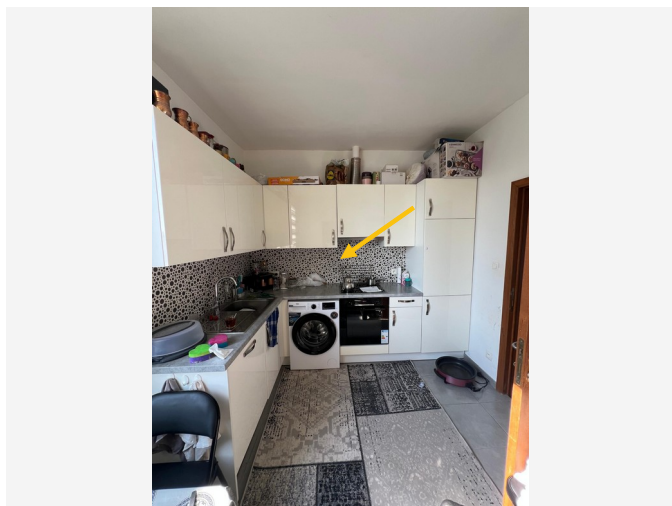
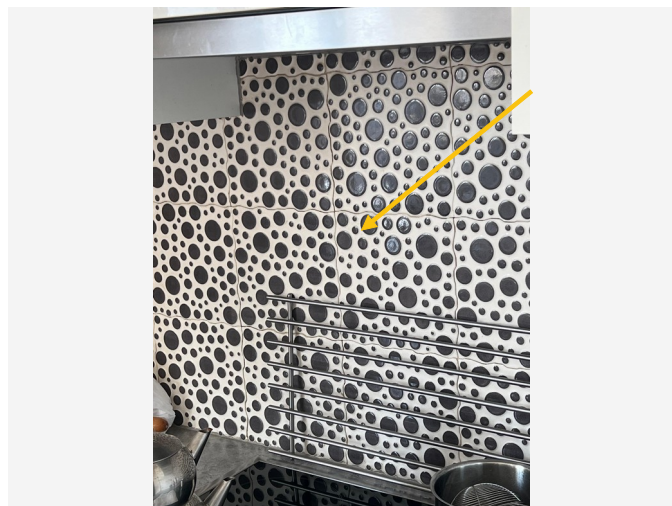
Binnenwanden in de keuken en in de badkamer afgewerkt met een intacte laag faiencetegels zonder zichtbare beschadigingen. Inspectie van de onderliggende lijmlaag is niet mogelijk zonder uitbreiding naar een destructief onderzoek.

Basis voor advies	Beoordeling op basis van expertise met een vaststelling door de asbestdeskundige.
-------------------	---

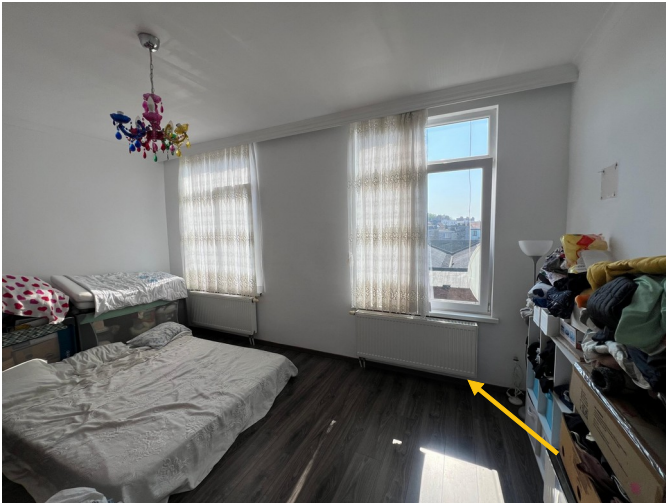
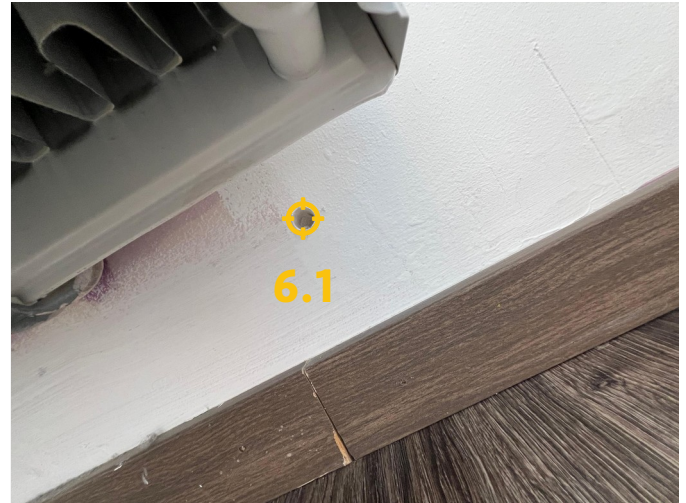
## Fiche 6: Pleisterwerk wanden

Geen asbest

#	Type	Referentie	Resultaat
6.1	Mengmonster	MM01	Geen asbest

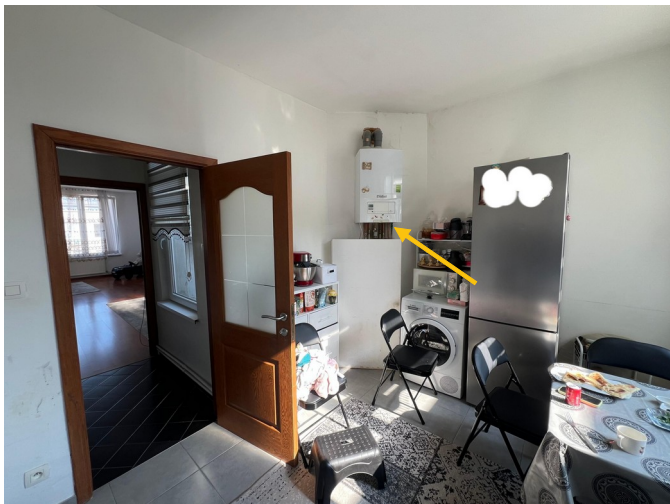
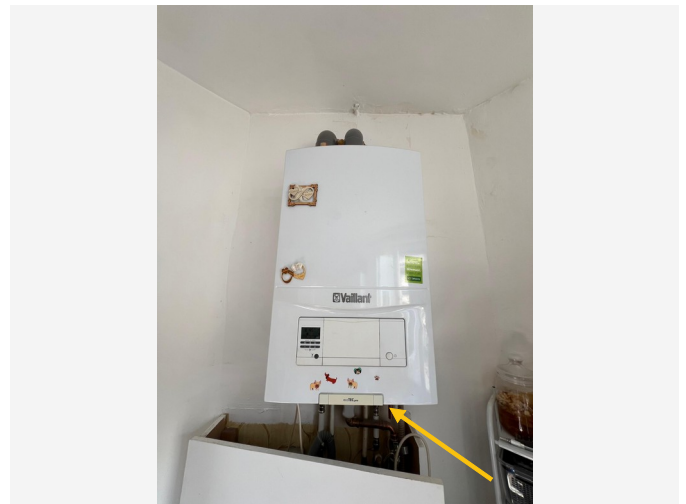
### Fiche 7: Materialen aan de stookketel

Beschrijving	Notitie	Terug te vinden op plannen
Fiche 7: Materialen aan de stookketel	Uit de ketelkenplaat van de ketel Vaillant Ecotec Pro VCW 286/5-3 kunnen we afleiden dat het productiejaar 2018 betreft. Omwille van het bouwjaar (na 2000) kunnen de toepassingen (dichtingen) in het toestel als niet-asbestverdacht worden beschouwd. Ook rond de stookketel bevinden zich geen asbestverdachte materialen.	-
Fiche 8: Afdichtingsmateriaal aan schrijnwerk	Geen verdachte mastieken waar te nemen tijdens de inspectie naar de afdichting van het schrijnwerk. In het kader van het niet destructief onderzoek konden eventuele onderliggende lagen niet geïnspecteerd worden.	-
Fiche 9: Materialen van rookgaskanalen	Het waarneembaar gedeelte van de rookgasafvoer is niet-asbestverdacht.	-
