Asbestinventarisatetest

Krugerstraat 270, 2660 Antwerpen

Attestnummer : 20260326-000540.000

Uitgegeven op : 26.03.2026

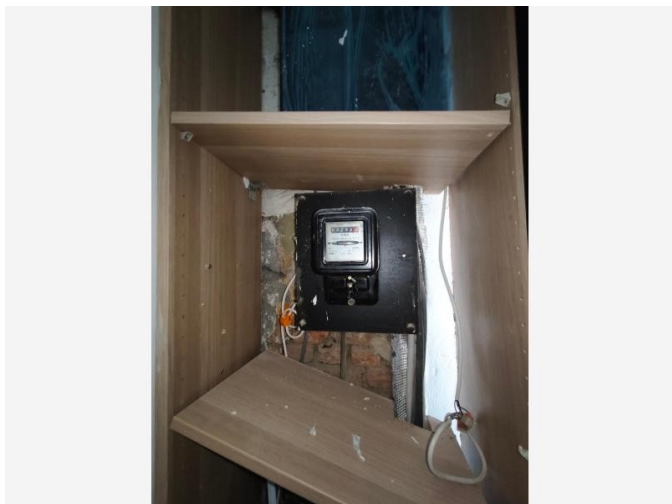
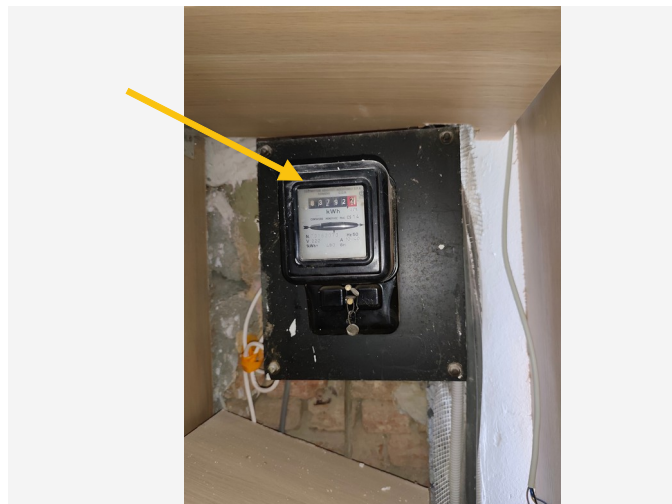
Detailfoto

Het asbestmateriaal valt onder de mijlpaal van 2040.

Eindbeoordeling materiaalrisico	Laag materiaalrisico en/of verlaagde kans op vezelvrijgave
---------------------------------	--

Gebondenheid	Categorie 1: hechtgebonden in oorsprong
Asbestsoort (vezeltype)	Crocidoliet aanwezig
Asbestconcentratie	Laag (< 50%)
Afschermingsgraad van het gehele materiaal	Geheel of deels vrij aan de binnenlucht, maar geen contact met binnenluchtstromen
Toestand van het materiaal	Onbeschadigd, niet verweerd

Beschrijving	Bakeliet tellerkast
Omgeving	Binnen
Primaire drager	Communicatie en elektrische infrastructuur en uitrusting
Asbestmateriaal	Plaat, paneel, tablet - Type Bakeliet
Bindmiddel van asbestmateriaal	Kunststof of -hars
Gebondenheid op basis van bindmiddel	Hecht
Hoeveelheid (oppervlakte - dikte - aantal)	<ul style="list-style-type: none">• 0,50 m² - 2,00 cm - 1 stuk
Totaal volume	0,01 m ³
Eenvoudig bereikbaar	Ja
Bevestigingswijze	<ul style="list-style-type: none">• Geschroefd
Identificatiemethode	<p>De asbestdeskundige beoordeelt het materiaal als asbestverdacht en dus asbesthoudend, en dit zonder monstername.</p> <p>Motivatie: De materialen behoren niet toe aan de eigenaar voor wie de asbestdeskundige de asbestinventaris uitvoert.</p>
Destructieve handeling voor identificatie	Nee
Opmerking	<p>Deze oppervlakte werd niet gemeten, maar geschat op basis van een benadering van de aanwezige tellerkast. Deze schatting mag niet worden gebruikt als maatstaf voor heffingen.</p> <p>Als deskundigen hebben wij vastgesteld dat het materiaal daadwerkelijk bakeliet betreft en geen harde pvc. Bakeliet wordt door ons beschouwd als een asbestverdachte toepassing, aangezien het in veel gevallen asbesthoudend is.</p> <p>We hebben geen staalname uitgevoerd om de functionaliteit van de tellerkast niet in gevaar te brengen. Daarnaast is staalname niet toegelaten, aangezien de tellerkast eigendom is van de nutsvoorzieningsmaatschappij.</p>

- Zorg voor een veilig beheer. Vermijd het beschadigen van het asbestmateriaal. Controleer de toestand jaarlijks op wijzigingen.

- Eenvoudige handelingen: mag via doe-het-zelf of door werknemer(s) met opleidingsattest eenvoudige handelingen
Deze toepassing mag volgens de huidige wetgeving worden verwijderd via eenvoudige handelingen.

Aangezien deze toepassing echter eigendom is van de nutsvoorzieningsmaatschappij, mag deze uitsluitend worden verwijderd door hen of door een door hen aangestelde onderaannemer die beschikt over de nodige attesten en opleidingen. Daarom wordt hier verwezen naar de methode van een erkende verwijderaar, maar in feite dient dit via de nutsvoorzieningsmaatschappij te verlopen.

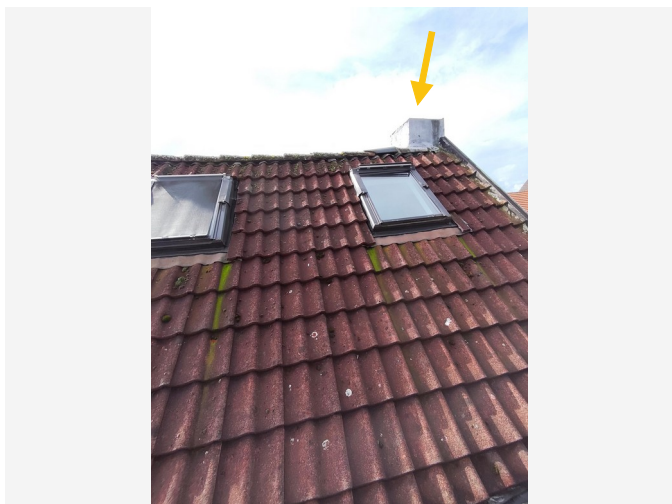
Situeringfoto

Tijdelijke beperking

Reden: Het te onderzoeken materiaal situeert zich hoger dan 3,50 m te rekenen vanaf een veilige ondergrond

Uitleg van de asbestdeskundige: De schoorsteen vormt een beperking in het onderzoek. Deze kan niet onderzocht worden, omdat het te onderzoeken materiaal zich hoger situeert dan 3,50 m te rekenen vanaf een veilige ondergrond.

Door de beperking kunnen hier alsnog asbesthoudende toepassingen aanwezig zijn die tijdens het onderzoek niet te inspecteren zijn.

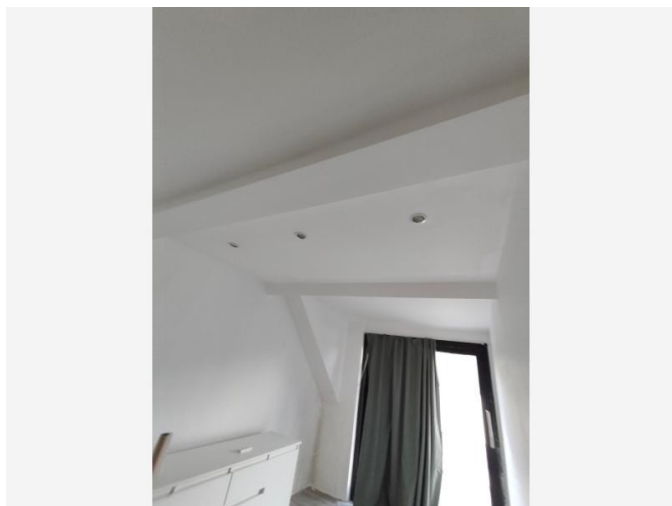
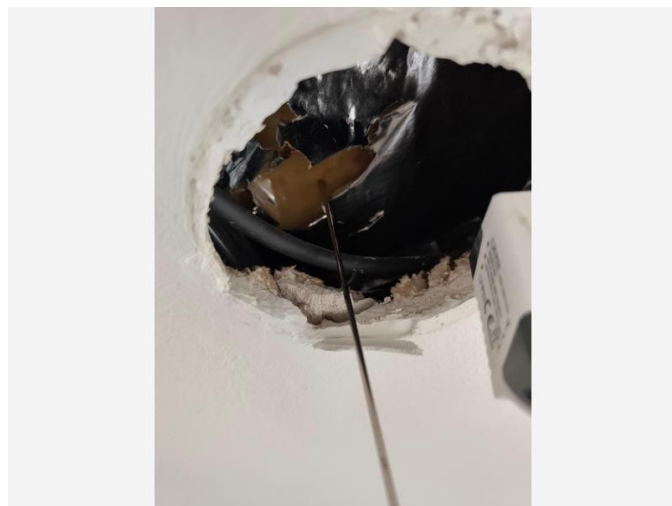
Informatie over een niet-asbestverdacht materiaal

Op basis van de uitgevoerde auditieve en/of visuele inspectie wordt vastgesteld dat plafonds in de volgende materialen niet-asbestverdacht zijn:

- gipskartonplaten

Let op: Deze vaststelling geldt uitsluitend voor de waarneembare oppervlakken en materialen. Niet-waarneembare delen achter, boven of in deze plafonds konden niet worden onderzocht zonder destructief onderzoek. Het is mogelijk dat achter deze niet-asbestverdachte plafonds verborgen lagen of constructies aanwezig zijn die asbestverdachte materialen bevatten.

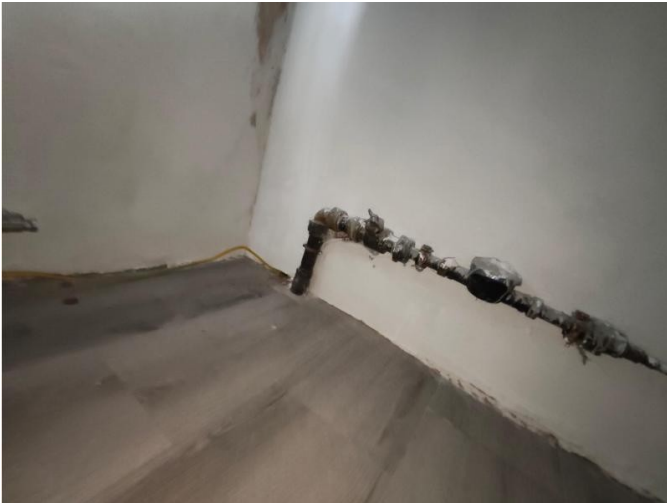
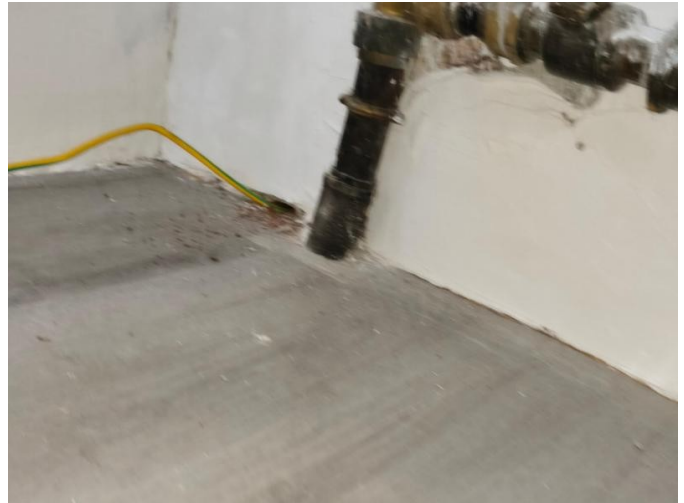
Fiche 4: Pleisterwerk Wanden

Geen asbest

#	Type	Referentie	Resultaat
4.1	Mengmonster	IEY_01	Geen asbest

Beschrijving	Pleisterwerk Wanden
Omgeving	Binnen
Primaire drager	Binnenwand
Bindmiddel van materiaal	Gips - kalk
Gebondenheid op basis van bindmiddel	Niet-hechtgebonden
Hoeveelheid (oppervlakte - dikte - aantal)	• 110,00 m ² - 1,00 cm - 1 stuk
Totaal volume	1,10 m ³
Identificatiemethode	Een monstername door de asbestdeskundige met laboanalyse door een asbestlabo.
Destructieve handeling voor identificatie	Nee
Opmerking	<p>Mengmonster van het pleisterwerk aan wanden:</p> <ul style="list-style-type: none">- Individuele ruimte- Natte ruimte- Trappenhal <p>Een monstername in stooklokaal was niet mogelijk aangezien deze niet aanwezig is in het gebouw.</p>

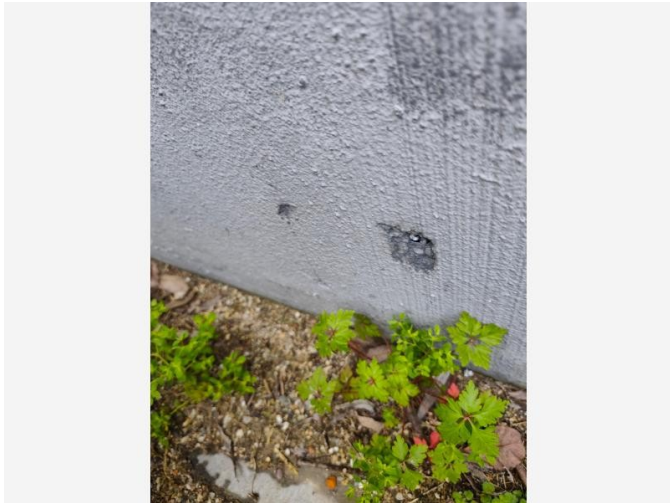
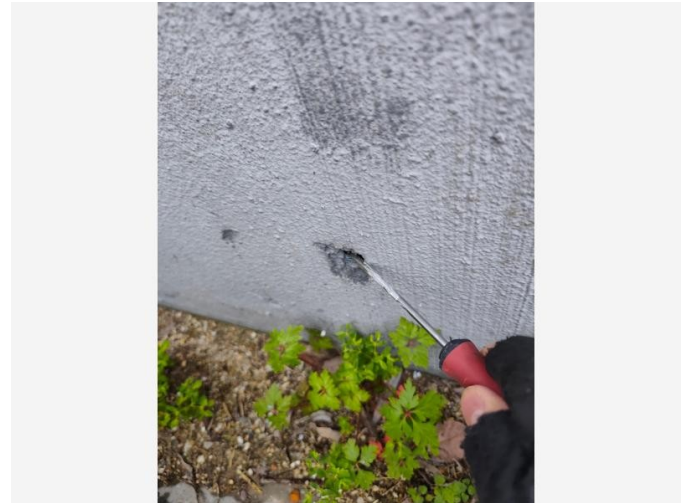
Fiche 5: Crepi (gevels)

Geen asbest

#	Type	Referentie	Resultaat
5.1	Mengmonster	IEY_02	Geen asbest

Beschrijving	Crepi (gevels)
Omgeving	Buiten
Primaire drager	Wand buitenschil
Bindmiddel van materiaal	Gips - kalk
Gebondenheid op basis van bindmiddel	Niet-hechtgebonden
Hoeveelheid (oppervlakte - dikte - aantal)	• 100,00 m ² - 1,00 cm - 1 stuk
Totaal volume	1,00 m ³
Identificatiemethode	Een monstername door de asbestdeskundige met laboanalyse door een asbestlabo.
Destructieve handeling voor identificatie	Nee
