Asbestinventarisatetest

Den Haaglaan 98, 2660 Antwerpen

Attestnummer : 20260519-000455.000

Uitgegeven op : 19.05.2026

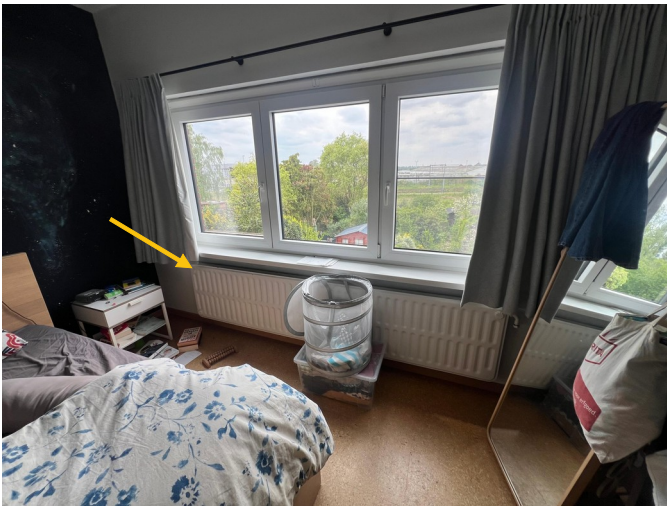
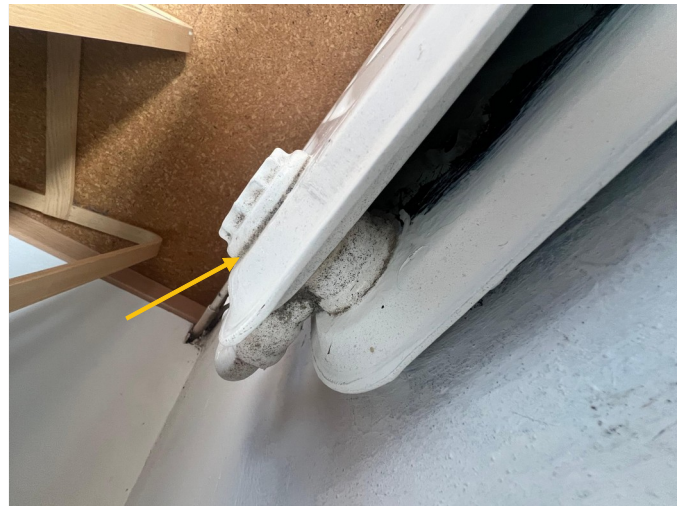
Overzichtsfoto

Detailfoto

Het asbestmateriaal valt onder de mijlpaal van 2034.

Verhoogd materiaalrisico en/of verhoogde kans op vezelvrijgave

Gebondenheid	Categorie 2: niet-hechtgebonden met matrix
Asbestsoort (vezeltype)	Alleen chrysotiel aanwezig
Asbestconcentratie	Hoog ($\geq 50\%$)
Afschermingsgraad van het gehele materiaal	Geheel of deels vrij aan de binnenlucht, maar geen contact met binnenluchtstromen
Toestand van het materiaal	Licht beschadigd, licht verweerd. Intacte calciumsilicaatplaat of materiaal met categorie 3-gebondenheid

Beschrijving	Pakking radiatoren
Omgeving	Binnen
Primaire drager	HVAC infrastructuur en uitrusting
Asbestmateriaal	Pakking, dichting
Bindmiddel van asbestmateriaal	Karton - papier - viltachtig
Gebondenheid op basis van bindmiddel	Niet-hechtgebonden
Hoeveelheid (gewicht - aantal)	<ul style="list-style-type: none"> • 0,10 kg - 6 stuks
Totaal gewicht	0,60 kg
Eenvoudig bereikbaar	Ja
Bevestigingswijze	<ul style="list-style-type: none"> • Geklemd
Identificatiemethode	<p>De asbestdeskundige beoordeelt het materiaal als asbestverdacht en dus asbesthoudend, en dit zonder monstername.</p> <p>Motivatie: De monstername brengt andere schade aan dan schade die inherent is aan de monstername.</p>
Destructieve handeling voor identificatie	Nee
Opmerking	<p>In een aantal ruimtes staan oude kolomradiatoren van het type 'DEF' opgesteld. De radiatoren bestaan uit samengeperste elementen. Ter hoogte van de bevestigingsdoppen zijn er duidelijk asbestverdachte pakkingen waar te nemen. De aangegeven hoeveelheden berusten op een ruwe inschatting en kunnen niet letterlijk overgenomen worden in het kader van een meetstaat voor eventuele werken. Hieraan kunnen geen rechten worden ontleend.</p>

Verwijderen

- Verwijder dit asbestmateriaal zo snel mogelijk. Volg de toestand goed op.
- Voer bijkomende staalname(s) uit.

De radiatoren moeten in hun geheel worden verwijderd (zonder demonteren) zodat de toepassingen (pakkingen) niet verder beschadigd of vergruist raken.

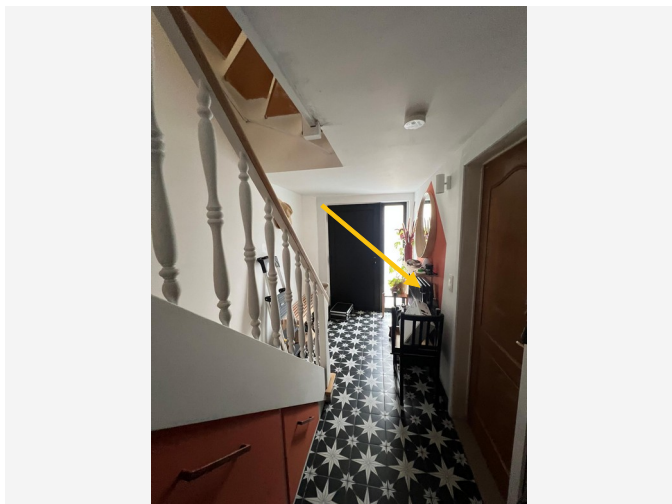
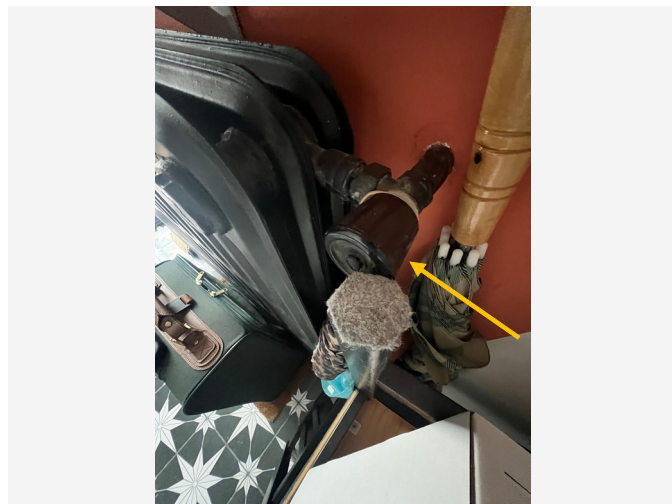
Overzichtsfoto

Detailfoto

Het asbestmateriaal valt onder de mijlpaal van 2040.

Laag materiaalrisico en/of verlaagde kans op vezelvrijgave

Gebondenheid	Categorie 1: hechtgebonden in oorsprong
Asbestsoort (vezeltype)	Crocidoliet aanwezig
Asbestconcentratie	Laag (< 50%)
Afschermingsgraad van het gehele materiaal	Geheel of deels vrij aan de binnenlucht, maar geen contact met binnenluchtstromen
Toestand van het materiaal	Onbeschadigd, niet verweerd

Beschrijving	Bakeliet (radiatorknoppen)
Omgeving	Binnen
Primaire drager	HVAC infrastructuur en uitrusting
Asbestmateriaal	Plaat, paneel, tablet - Type Bakeliet
Bindmiddel van asbestmateriaal	Kunststof of -hars
Gebondenheid op basis van bindmiddel	Hecht
Hoeveelheid (oppervlakte - dikte - aantal)	• 0,01 m ² - 0,50 cm - 1 stuk
Totaal volume	< 0,001 m ³
Eenvoudig bereikbaar	Ja
Bevestigingswijze	• Geschroefd
Identificatiemethode	<p>De asbestdeskundige beoordeelt het materiaal als asbestverdacht en dus asbesthoudend, en dit zonder monstername.</p> <p>Motivatie: De monstername brengt andere schade aan dan schade die inherent is aan de monstername.</p>
Destructieve handeling voor identificatie	Nee
Opmerking	Op verschillende radiatoren hangen oude radiatorknoppen die bakeliet kunnen bevatten. Geen staalname mogelijk vanwege het risico op grotere dan door de monstername inherente schade. De aangegeven hoeveelheden berusten op een ruwe inschatting en kunnen niet letterlijk overgenomen worden in het kader van een meetstaat voor eventuele werken. Hieraan kunnen geen rechten worden ontleend.

Zorgvuldig beheren

- Zorg voor een veilig beheer. Vermijd het beschadigen van het asbestmateriaal. Controleer de toestand jaarlijks op wijzigingen.
- Voer bijkomende staalname(s) uit.

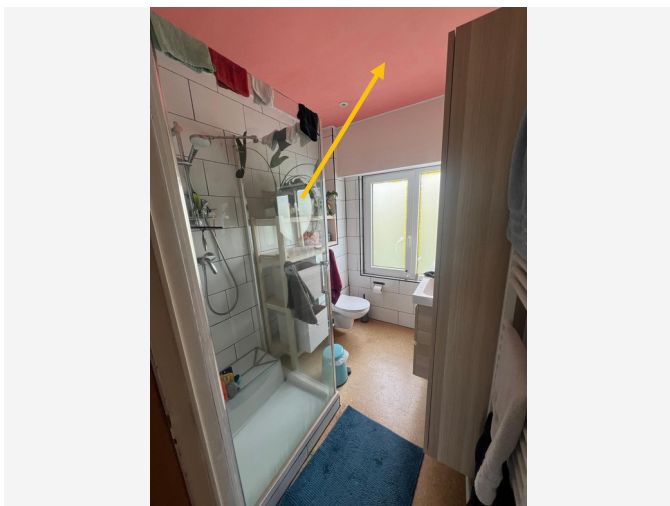
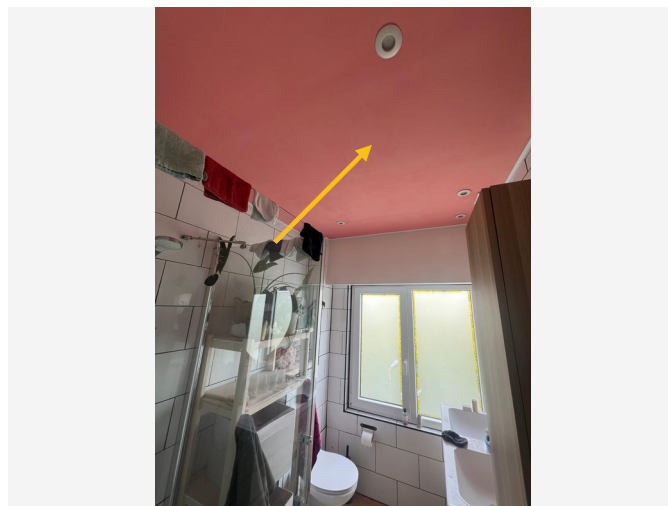
In de badkamer en in de keuken is een vals plafond in Gyproc geplaatst. Deze toepassing is niet-asbestverdacht. In het kader van het niet destructief onderzoek konden eventuele onderliggende lagen niet geïnspecteerd worden.

Basis voor advies	De asbestdeskundige beoordeelt het materiaal als niet-asbestverdacht.
--------------------------	---

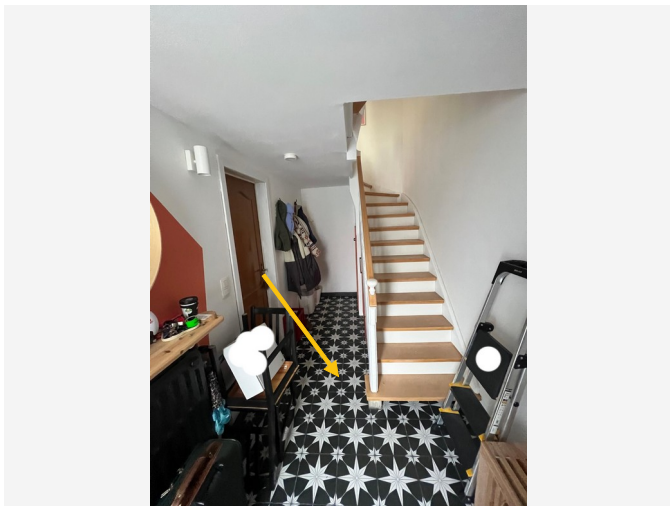
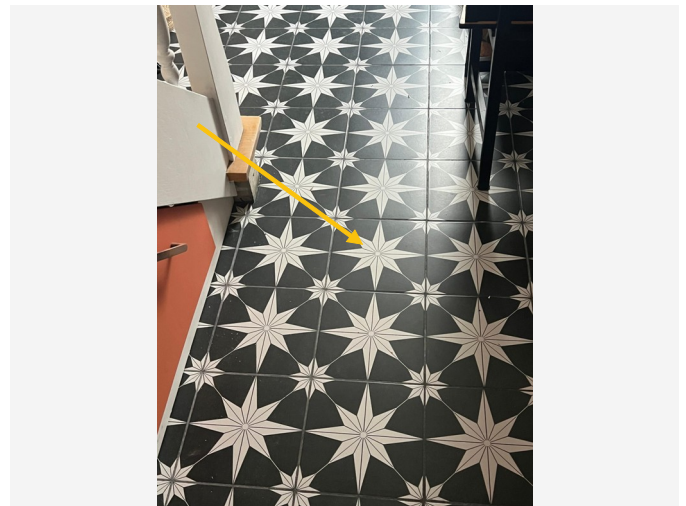
De geïnspecteerde vloerbekleding en de plinten zijn niet-asbestverdacht. In het kader van het niet destructief onderzoek konden eventuele onderliggende lagen niet onderzocht worden.

Basis voor advies	De asbestdeskundige beoordeelt het materiaal als niet-asbestverdacht.
-------------------	---

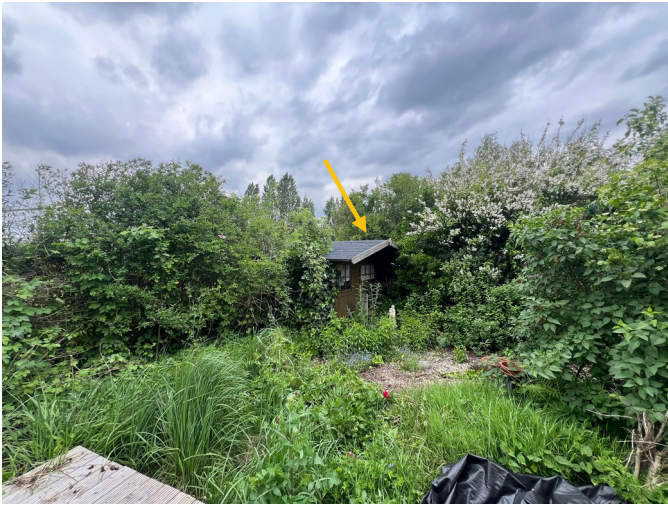
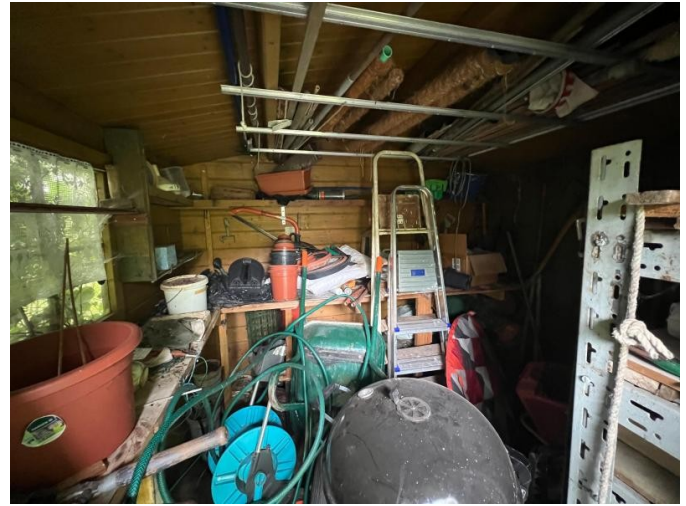
De tuinberging bestaat uit niet-asbestverdachte materialen. In het kader van het niet destructief onderzoek konden eventuele onderliggende lagen niet geïnspecteerd worden.

De asbestdeskundige beoordeelt het materiaal als niet-asbestverdacht.

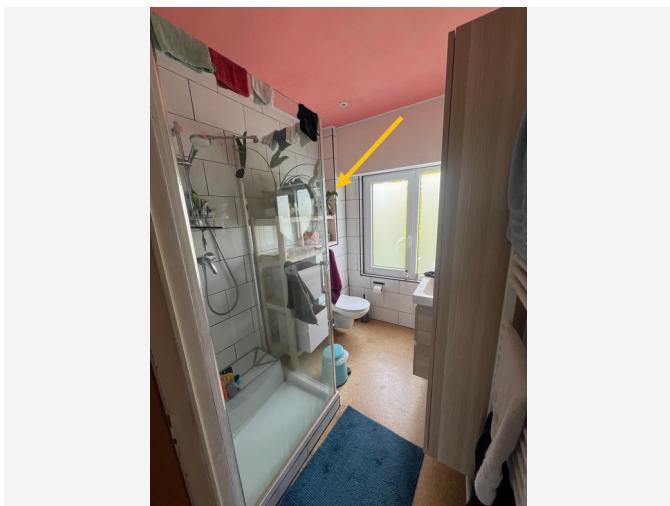
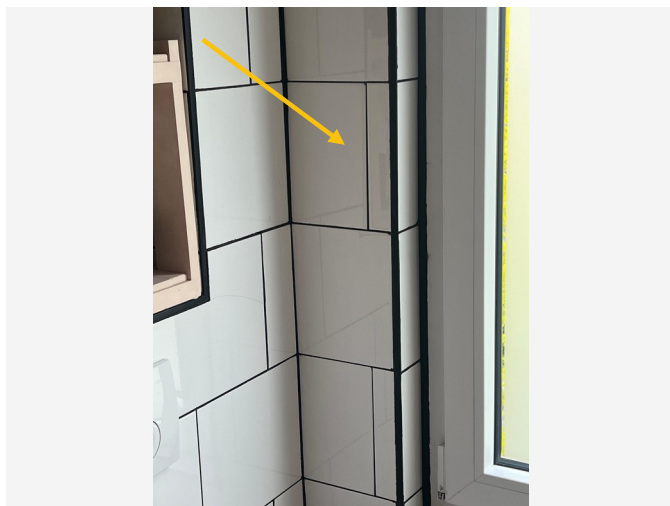
Binnenwanden in de stookruimte, in het toilet en in de badkamer afgewerkt met een intacte laag (faience)tegels zonder zichtbare beschadigingen. Inspectie van de onderliggende lijmlaag is niet mogelijk zonder uitbreiding naar een destructief onderzoek.

Basis voor advies	Beoordeling op basis van expertise met een vaststelling door de asbestdeskundige.
--------------------------	---

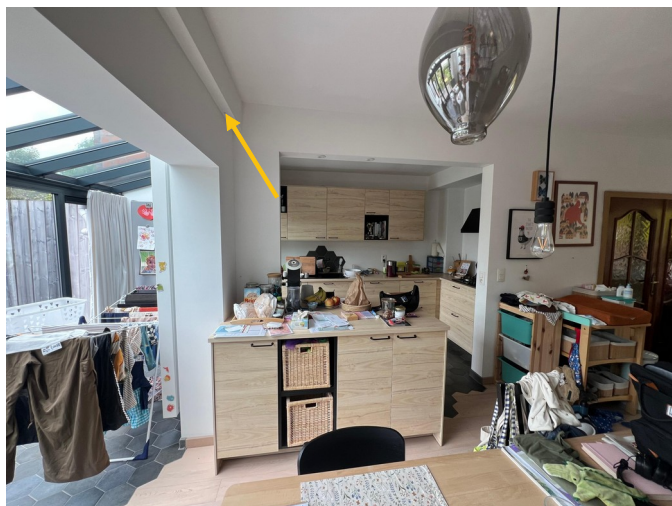
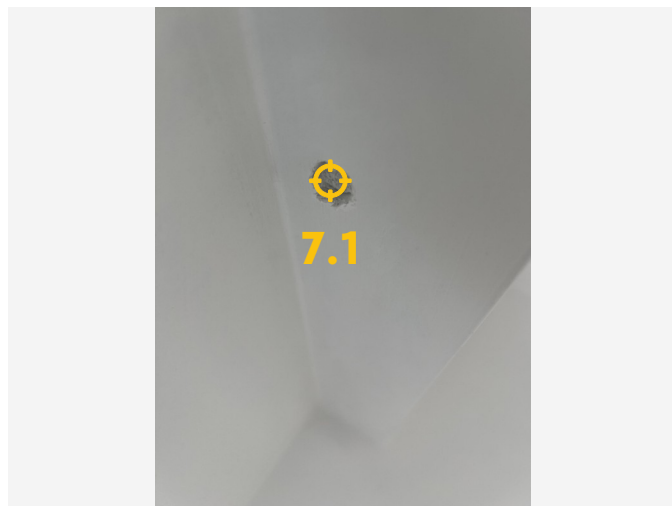
Fiche 7: Pleisterwerk plafonds

Geen asbest

#	Type	Referentie	Resultaat
7.1	Mengmonster	MM01	Geen asbest

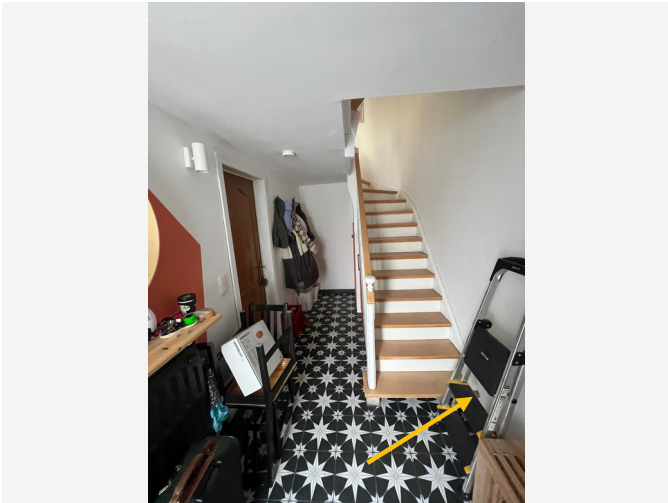
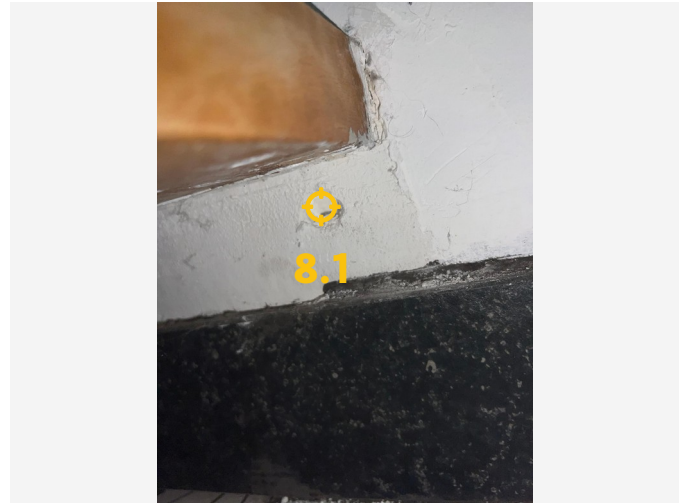
Fiche 8: Pleisterwerk wanden

Geen asbest

#	Type	Referentie	Resultaat
8.1	Mengmonster	MM02	Geen asbest

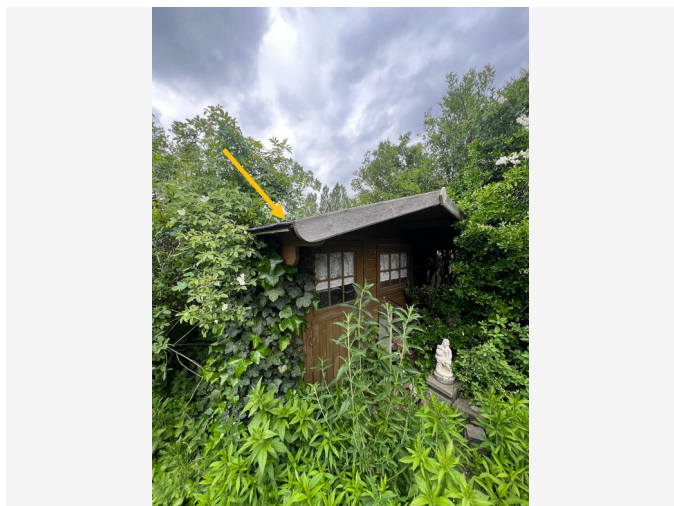
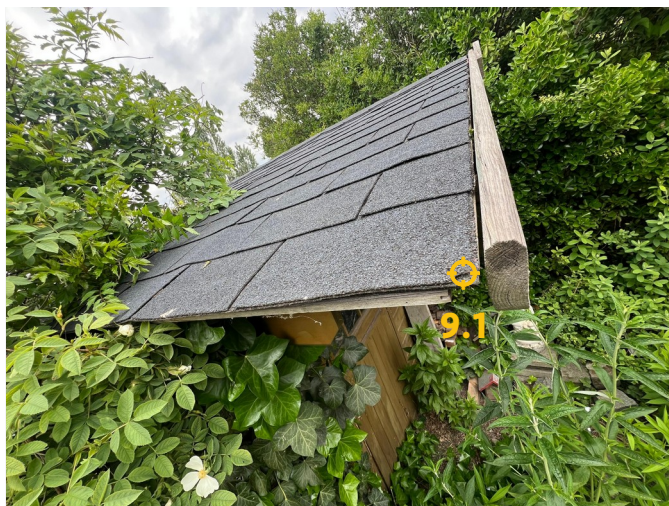
Fiche 9: Dakbedekking tuinberging

Geen asbest

#	Type	Referentie	Resultaat
9.1	Puntmonster	PM03	Geen asbest

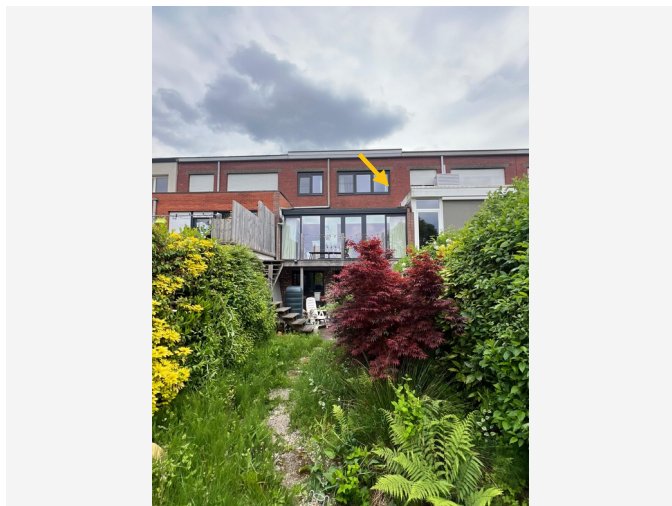
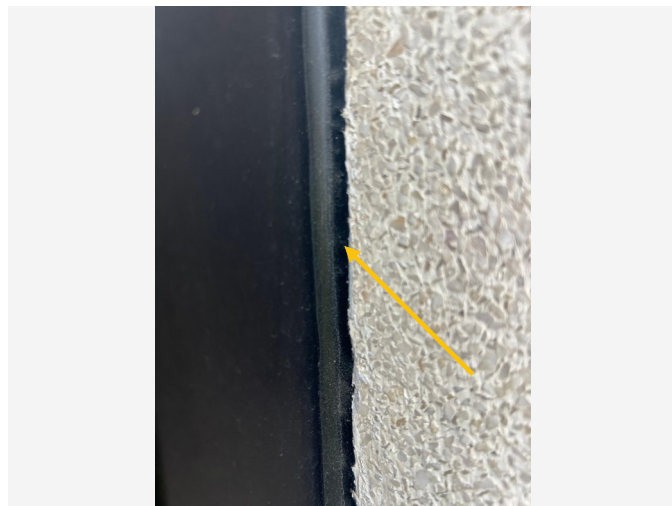
Beschrijving	Notitie	Terug te vinden op plannen
Fiche 10: Afdichtingsmateriaal aan schrijnwerk	Geen verdachte mastieken waar te nemen tijdens de inspectie naar de afdichting van het schrijnwerk. In het kader van het niet destructief onderzoek konden eventuele onderliggende lagen niet geïnspecteerd worden.	-
Fiche 11: Leidingisolatie	De leidingisolatie in de garage en in de stookruimte werd negatief bemonsterd in 2020. Het analyserapport 2020-0065-P001 werd als bewijsdocument opgeladen in de databank.	-
Fiche 12: Materialen van rookgaskanalen	Het zichtbaar gedeelte van het rookgasafvoer is niet-asbestverdacht.	-
Fiche 13: Dakbedekking woning	De dakbedekking van de woning werd in 2016 vernieuwd na isolatie van het dak. Het formulier 'dakisolatie' (energiebesparende investeringen) werd als bewijsdocument opgeladen in de databank. Er kan geen uitspraak worden gedaan over eventuele onderliggende lagen.	-

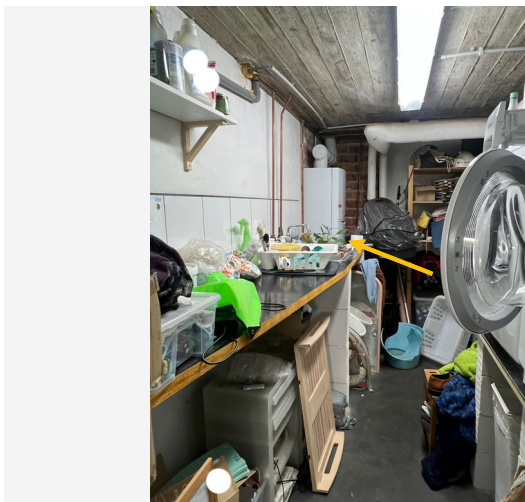
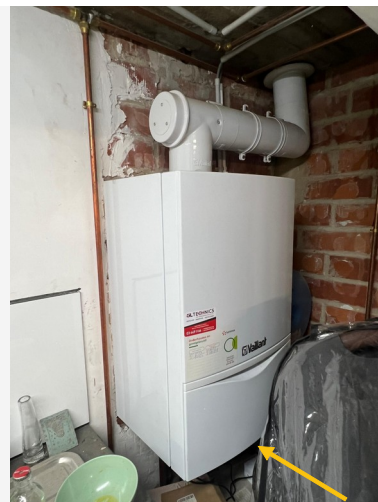
Fiche 14: Materialen aan de stookketel	Uit de ketelkenplaat van de ketel Vaillant Ecotec Plus VCW BE 346/5-3 kunnen we afleiden dat het productiejaar 2012 betreft. Omwille van het bouwjaar (na 2000) kunnen de toepassingen (dichtingen) in het toestel als niet-asbestverdacht worden beschouwd. Ook rond de stookketel bevinden zich geen asbestverdachte materialen.	-
