Asbestinventarisatetest

Weerstandlaan 61/140, 2660 Antwerpen

Attestnummer : **20260529-000315.000**

Uitgegeven op : **29.05.2026**

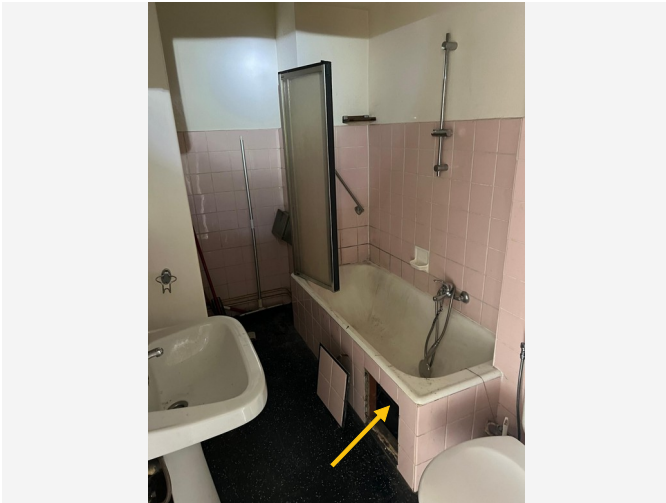
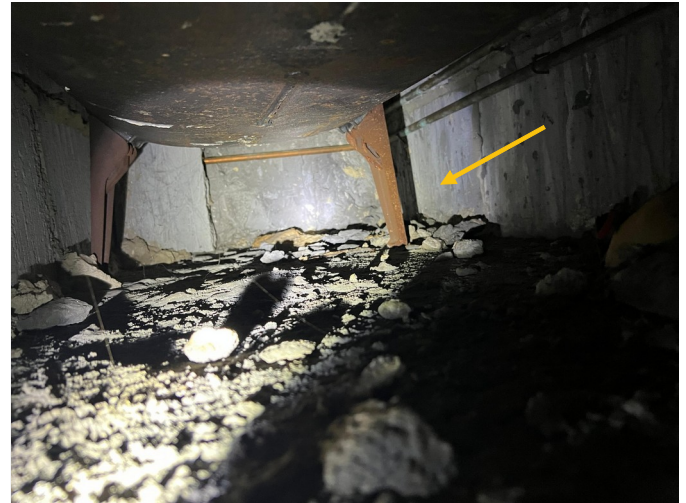
Informatie over een niet-asbestverdacht materiaal

Bij het openen van het inspectieluik onder het bad kunnen er geen asbestverdachte toepassingen vastgesteld worden voor wat betreft het zichtbare gedeelte. In het kader van het niet destructief onderzoek konden eventuele onderliggende lagen niet geïnspecteerd worden.

Basis voor advies	De asbestdeskundige beoordeelt het materiaal als niet-asbestverdacht.
--------------------------	---

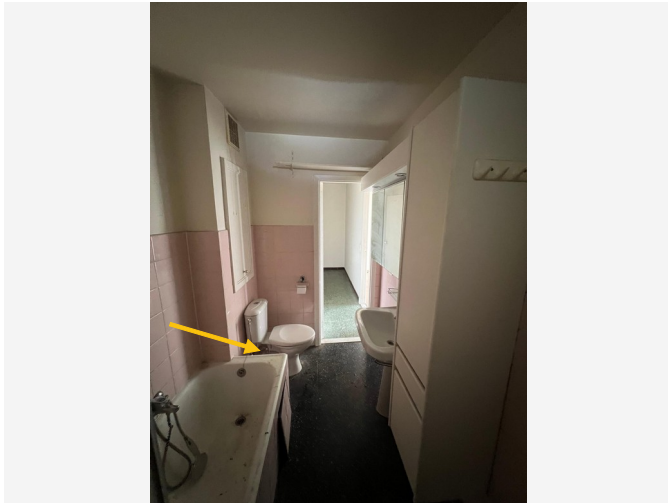
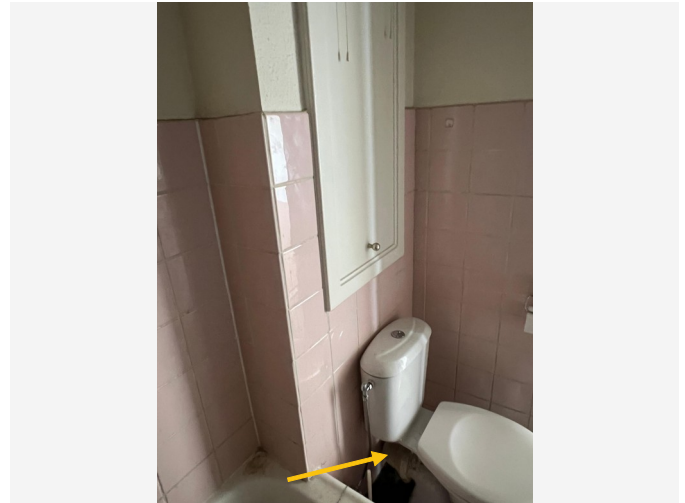
Informatie over een niet-asbestverdacht materiaal

De afvoer van het toilet is niet-asbestverdacht voor wat betreft het zichtbare gedeelte. In het kader van het niet-destructief onderzoek konden eventuele onder- of bovenliggende elementen niet geïnspecteerd worden.

De asbestdeskundige beoordeelt het materiaal als niet-asbestverdacht.

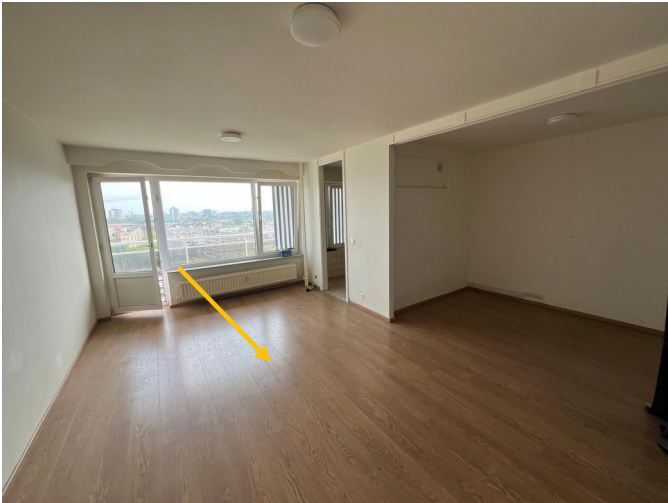
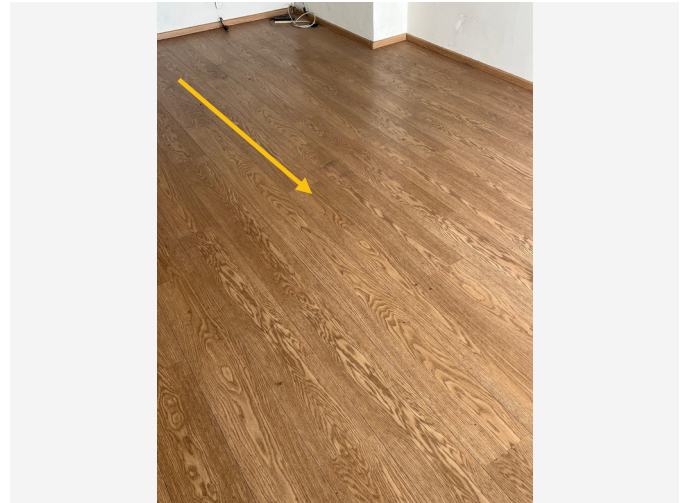
Informatie over een niet-asbestverdacht materiaal

De geïnspecteerde vloerbekleding en plinten zijn niet-asbestverdacht. In het kader van het niet destructief onderzoek konden eventuele onderliggende lagen niet onderzocht worden.

Basis voor advies	De asbestdeskundige beoordeelt het materiaal als niet-asbestverdacht.
--------------------------	---

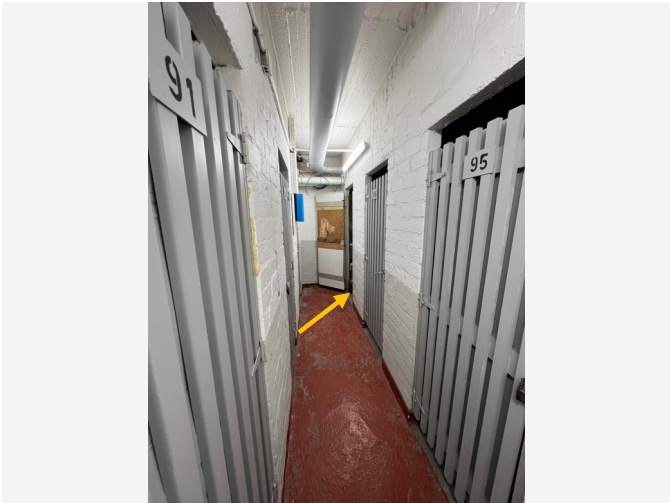
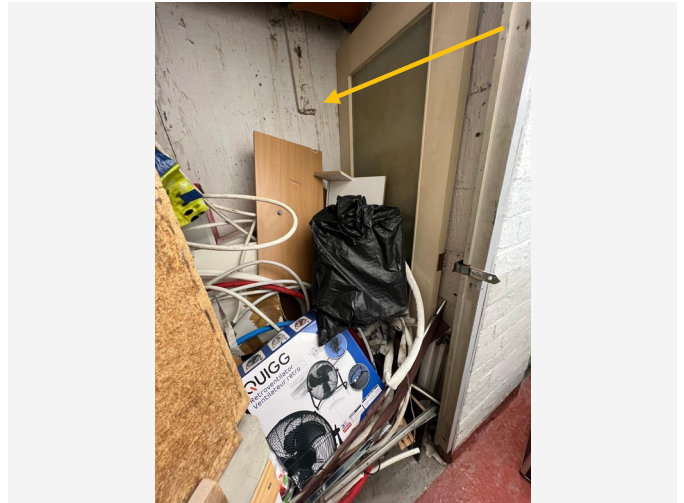
Informatie over een niet-asbestverdacht materiaal

De privatieve kelderberging 97, die bij het appartement bus 140 hoort, bestaat uit niet-asbestverdachte toepassingen. In het kader van het niet destructief onderzoek konden eventuele onderliggende lagen niet geïnspecteerd worden.

Basis voor advies	De asbestdeskundige beoordeelt het materiaal als niet-asbestverdacht.
--------------------------	---

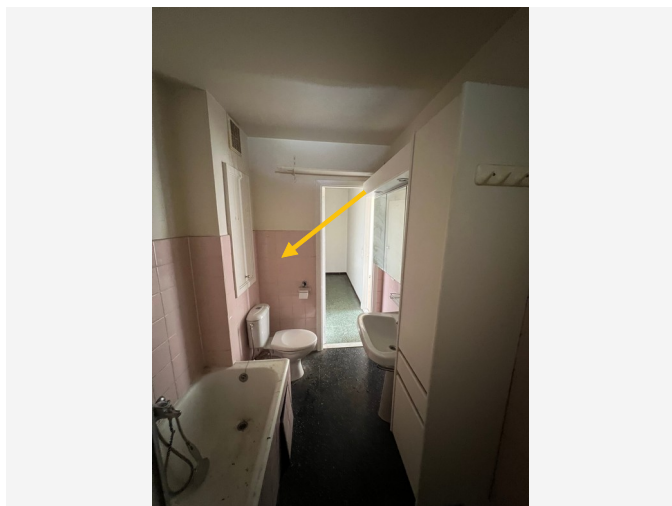
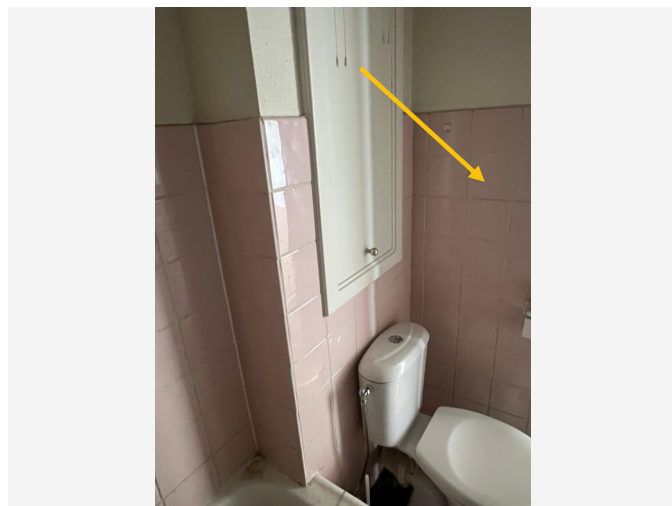
Informatie over een materiaal dat de asbestdeskundige niet kan waarnemen of vaststellen

Binnenwanden in de badkamer afgewerkt met een intacte laag faiencetegels zonder zichtbare beschadigingen. Inspectie van de onderliggende lijmlaag is niet mogelijk zonder uitbreiding naar een destructief onderzoek.

Basis voor advies	Beoordeling op basis van expertise met een vaststelling door de asbestdeskundige.
-------------------	---

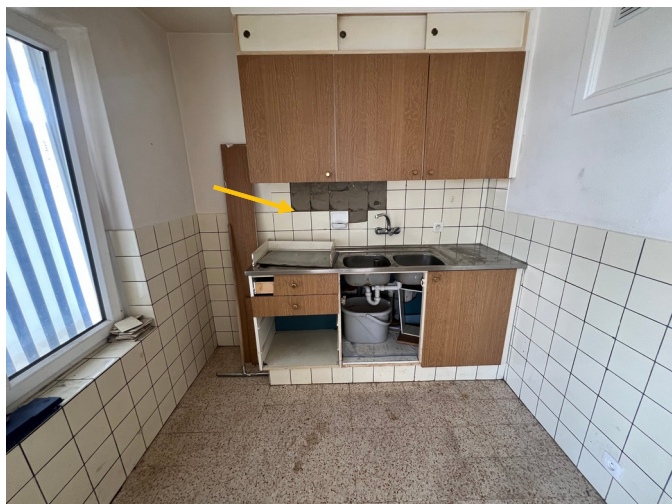
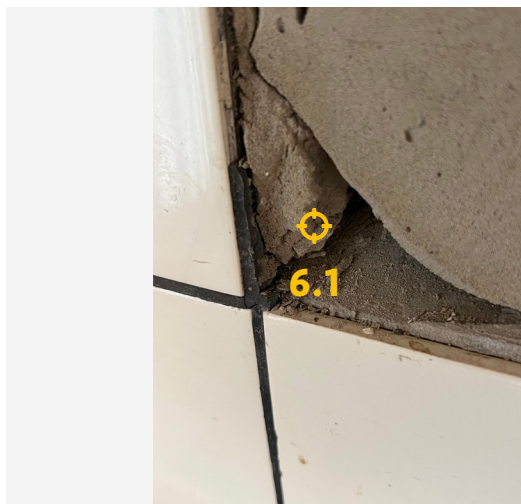
Fiche 6: Tegellijm achter faiencetegels keuken

Geen asbest

#	Type	Referentie	Resultaat
6.1	Mengmonster	MM03	Geen asbest

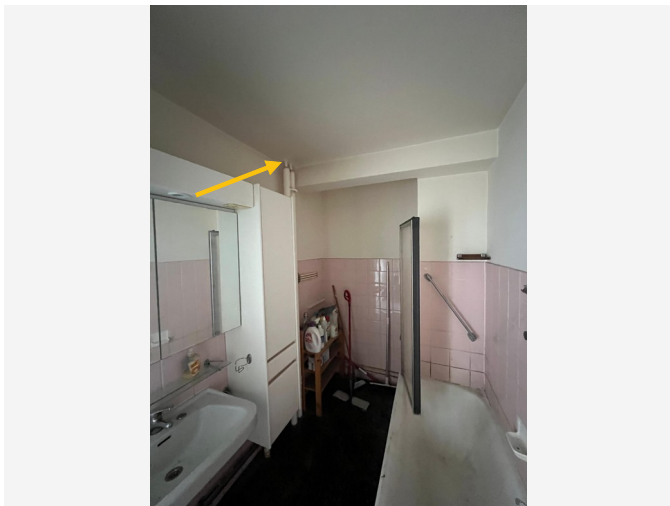
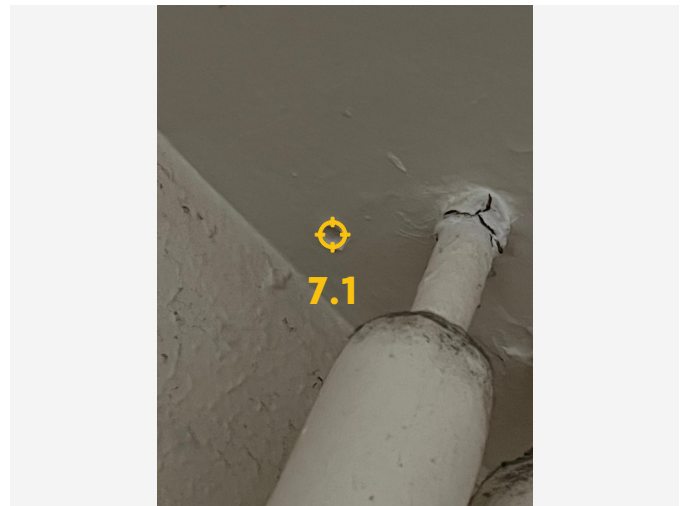
Fiche 7: Pleisterwerk plafonds

Geen asbest

#	Type	Referentie	Resultaat
7.1	Mengmonster	MM01	Geen asbest

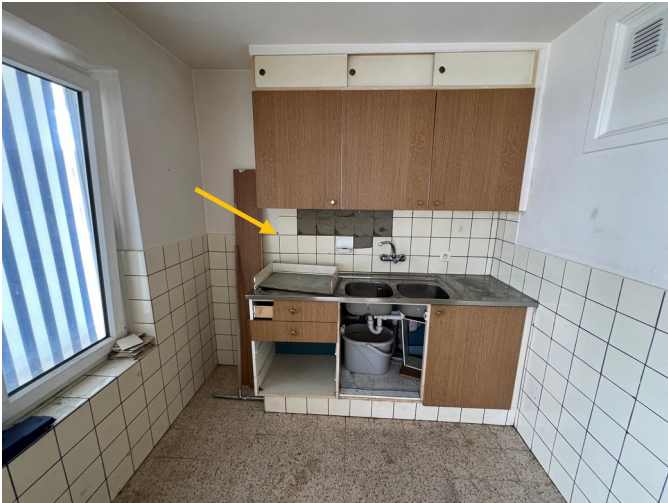
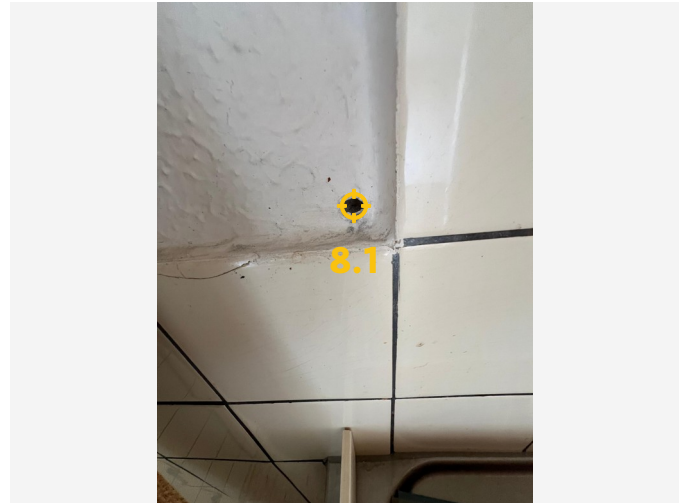
Fiche 8: Pleisterwerk wanden

Geen asbest

#	Type	Referentie	Resultaat
8.1	Mengmonster	MM02	Geen asbest

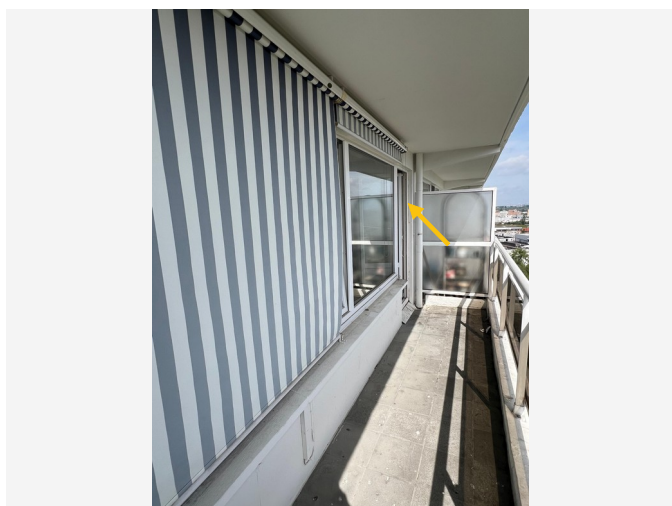
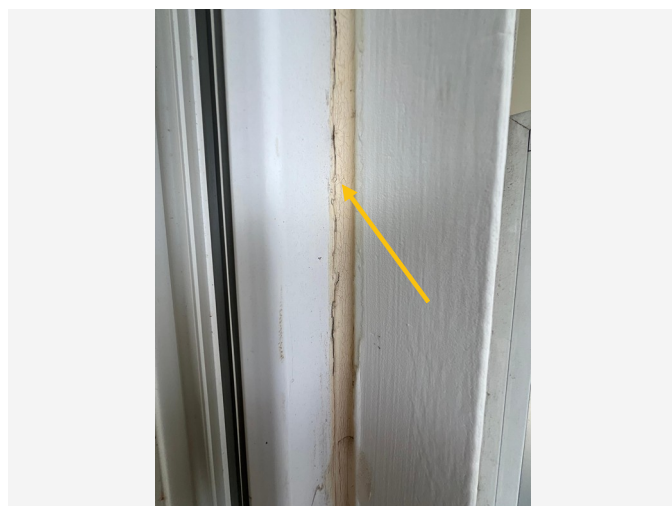
Beschrijving	Notitie	Terug te vinden op plannen
Fiche 9: Afdichtingsmateriaal aan schrijnwerk	Geen verdachte mastieken waar te nemen tijdens de inspectie naar de afdichting van het schrijnwerk. In het kader van het niet destructief onderzoek konden eventuele onderliggende lagen niet geïnspecteerd worden.	-
