Asbestinventarisatetest

Jozef Leemanslaan 59, 2660 Antwerpen

Attestnummer : 20260530-000132.000

Uitgegeven op : 30.05.2026

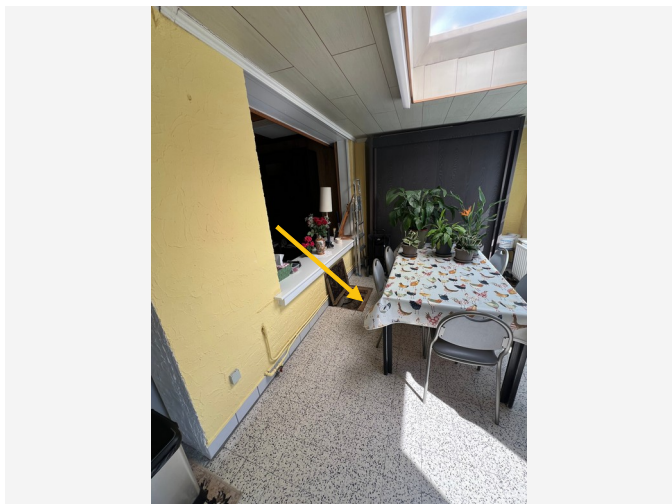
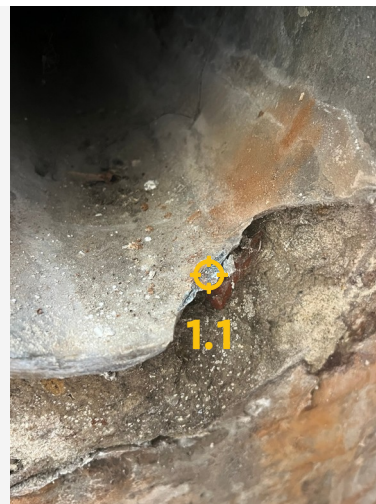
| Fiche 1: Verluchtingsbuis kruipruimte..... | 16 |

| Eindbeoordeling materiaalrisico | Hoog materiaalrisico en/of hoge kans op vezelvrijgave |

| Asbestsoort (vezeltype) | Crocidoliet aanwezig |
| Toestand van het materiaal | Matig beschadigd, matig verweerd |

| # | Type | Referentie | Resultaat |
|---|---|---|---|
| 1.1 | Puntmonster | PM01 | Chrysotiel, Crocidoliet |

| Beschrijving | Verluchtingsbuis kruipruimte |
| Opmerking | De asbestverdachte verluchttingsbuis die we vaststellen bij het openen van het toegansgluik tot de kruipruimte werd bemonsterd. De precieze lengte is onbekend. De aangegeven hoeveelheden berusten op een ruwe inschatting en kunnen niet letterlijk overgenomen worden in het kader van een meetstaat voor eventuele werken. Hieraan kunnen geen rechten worden ontleend. |

Dringend verwijderen

- Zorg voor een veilig beheer. Vermijd het beschadigen van het asbestmateriaal. Controleer de toestand jaarlijks op wijzigingen.

- Eenvoudige handelingen: mag via doe-het-zelf of door werknemer(s) met opleidingsattest eenvoudige handelingen
Deze toepassing kan door een aannemer die over een opleidingsattest eenvoudige handelingen beschikt of door een particulier (doe-het-zelf), verwijderd worden indien er geen verhoogd risico op vrijgave van asbestvezels (max. concentratie 0,01 vezels/cm³ - CODEX Art. VI.3-54) ontstaat en de toepassing voorafgaand wordt gefixeerd/bevochtigd; de individuele elementen zonder machinale werktuigen (boormachine, slijpschijf, hogedrukreiniger,...) en zonder breken of gooien een voor een losgemaakt worden; en ten slotte dubbel en luchtdicht verpakt weggevoerd worden naar een erkend afvalpunt (recyclagepark).

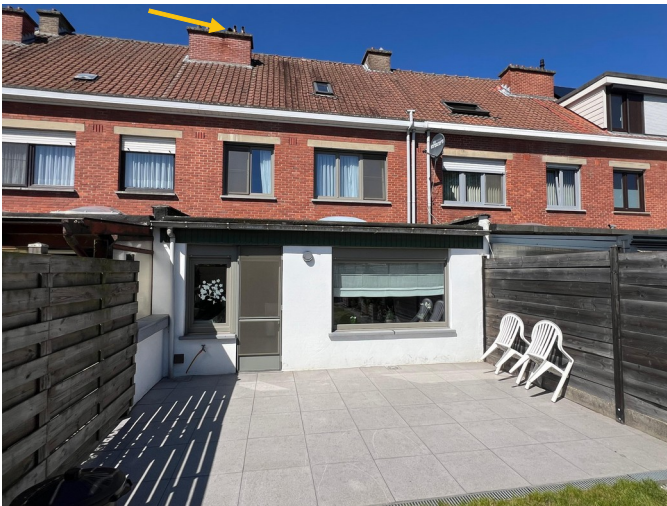
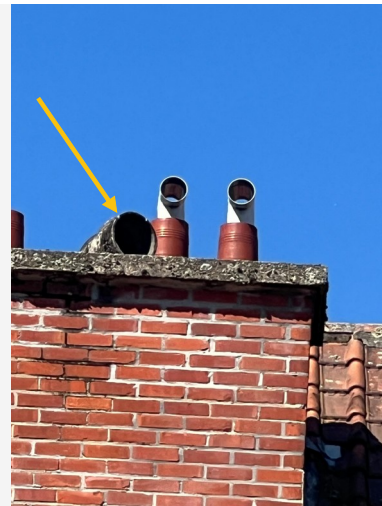
| Fiche 2: Afvoerbuis schouw..... | 20 |

Verhoogd materiaalrisico en/of verhoogde kans op vezelvrijgave

| Asbestsoort (vezeltype) | Crocidoliet aanwezig |
| Toestand van het materiaal | Matig beschadigd, matig verweerd |

| Beschrijving | Afvoerbuïschouw |
| Opmerking | De asbestverdachte doorvoer in de schouw op het hellend dak kon niet bemonsterd worden ingevolge een onderzoeksbeperking. Laat dit onderzoeken bij eventuele werken. De precieze lengte is onbekend. De aangegeven hoeveelheden berusten op een ruwe inschatting en kunnen niet letterlijk overgenomen worden in het kader van een meetstaat voor eventuele werken. Hieraan kunnen geen rechten worden ontleend. |

Verwijderen

- Zorg voor een veilig beheer. Vermijd het beschadigen van het asbestmateriaal. Controleer de toestand jaarlijks op wijzigingen.
- Voer bijkomende staalname(s) uit.

- Eenvoudige handelingen: mag via doe-het-zelf of door werknemer(s) met opleidingsattest eenvoudige handelingen
Deze toepassing kan door een aannemer die over een opleidingsattest eenvoudige handelingen beschikt of door een particulier (doe-het-zelf), verwijderd worden indien er geen verhoogd risico op vrijgave van asbestvezels (max. concentratie 0,01 vezels/cm³ - CODEX Art. VI.3-54) ontstaat en de toepassing voorafgaand wordt gefixeerd/bevochtigd; de individuele elementen zonder machinale werktuigen (boormachine, slijpschijf, hogedrukreiniger,...) en zonder breken of gooien een voor een losgemaakt worden; en ten slotte dubbel en luchtdicht verpakt weggevoerd worden naar een erkend afvalpunt (recyclagepark).

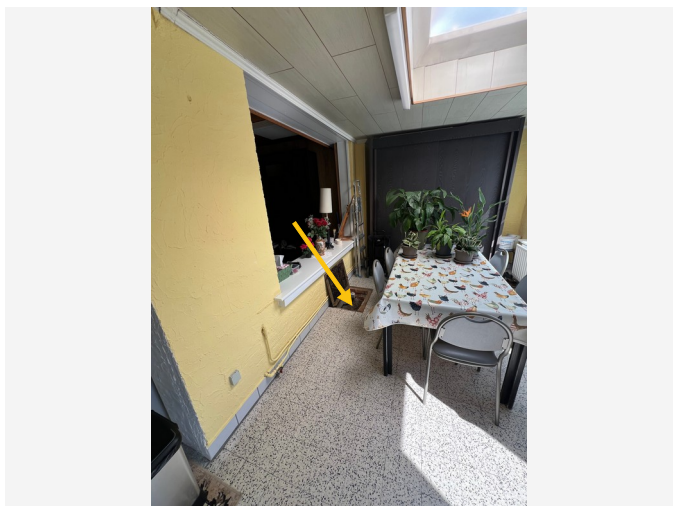
| Fiche 3: Kruipruimte..... | 25 |

Permanente beperking

Reden: Hoogte minder dan 1,5 meter

Uitleg van de asbestdeskundige: De vrije hoogte van de kruipruimte (verluchtingsruimte) is kleiner dan 1,5 meter waardoor de inspectie niet uitgevoerd kan worden binnen de bepalingen van de Welzijnswet (vergt een bouwkundige ingreep). De toegang tot de kruipruimte bevindt zich in de veranda.

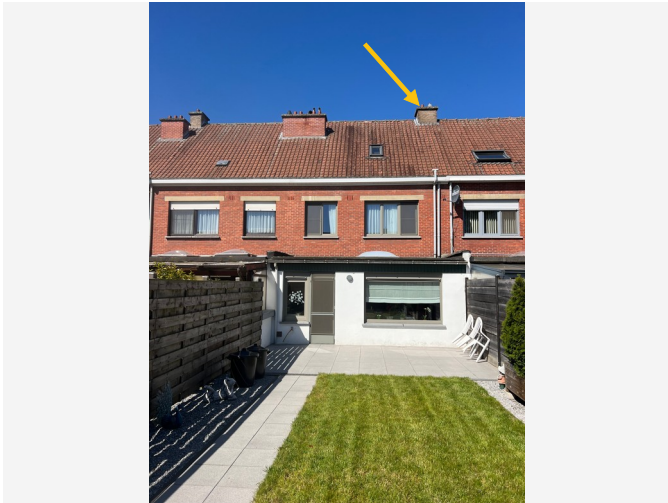
| Fiche 4: Schouw..... | 26 |

Tijdelijke beperking

Reden: Het te onderzoeken materiaal situeert zich hoger dan 3,50 m te rekenen vanaf een veilige ondergrond

Uitleg van de asbestdeskundige: De mogelijk onderliggende asbestverdachte doorvoeren in de schouw op het dak van de woning bevinden zich hoger dan 3,50 meter te rekenen vanaf een vaste en veilige ondergrond waardoor het materiaal overeenkomstig het inspectieprotocol als fysiek niet bereikbaar wordt beschouwd. Deze toestand kan op korte termijn redelijkerwijs (termijn/kostprijs) niet verholpen worden.

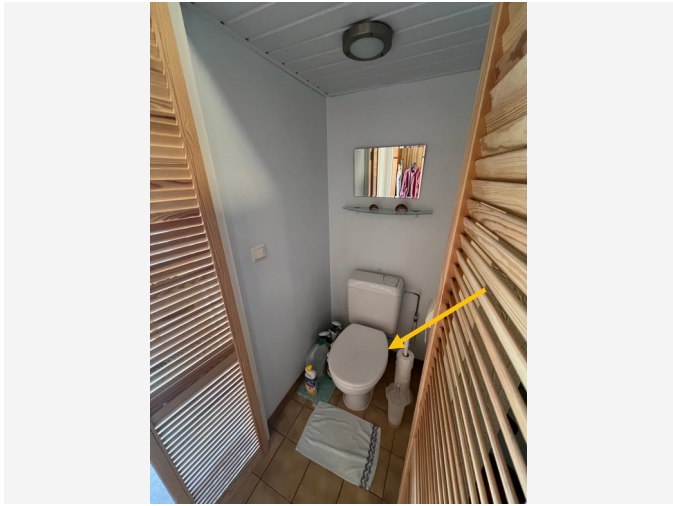
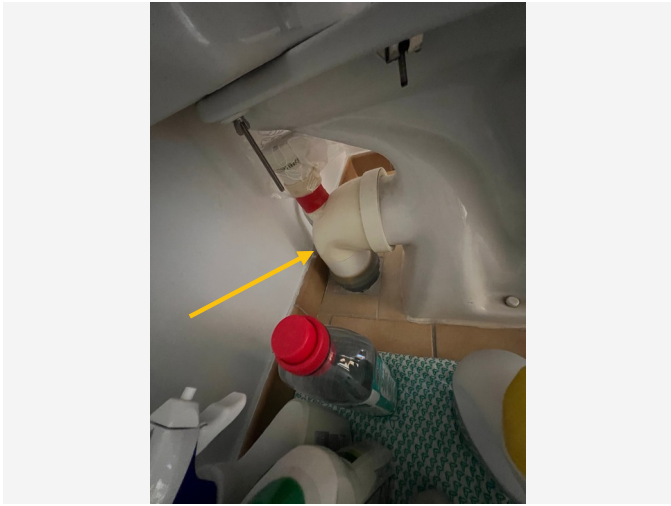
| Fiche 5: Afvoer toilet..... | 28 |

De afvoer van het toilet op de eerste verdieping is niet-asbestverdacht voor wat betreft het zichtbare gedeelte. In het kader van het niet destructief onderzoek konden eventuele onder- of bovenliggende elementen niet geïnspecteerd worden.

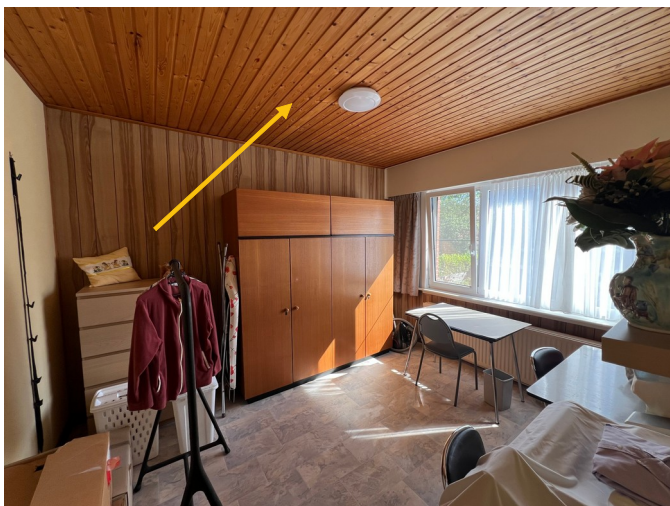
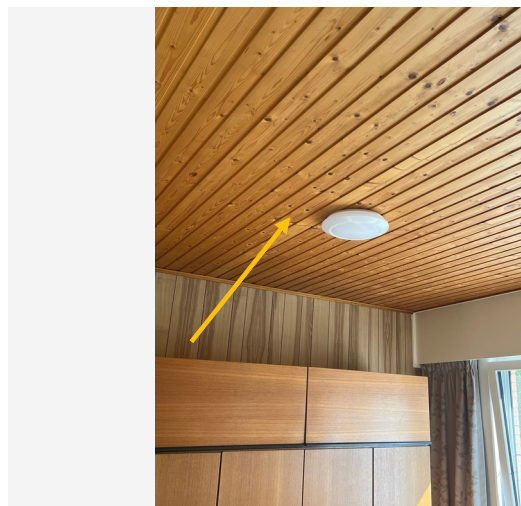
| Fiche 6: Valse plafonds..... | 29 |

In verschillende ruimtes zijn valse plafonds in hout of in kunststof geplaatst. Deze toepassingen zijn niet-asbestverdacht. In het kader van het niet destructief onderzoek konden eventuele onderliggende lagen niet geïnspecteerd worden.

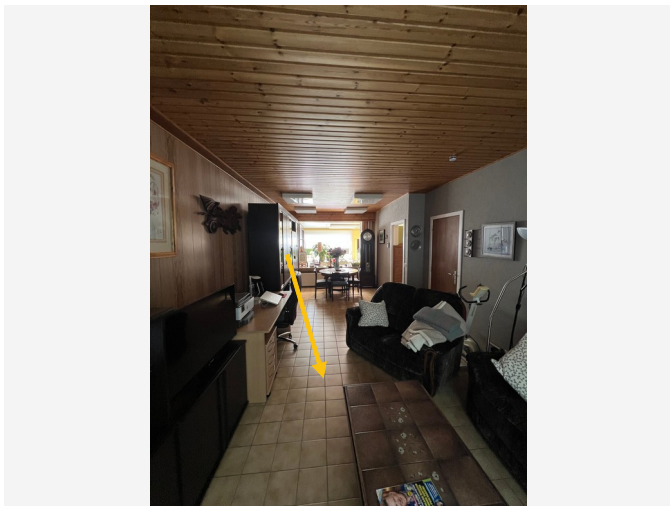
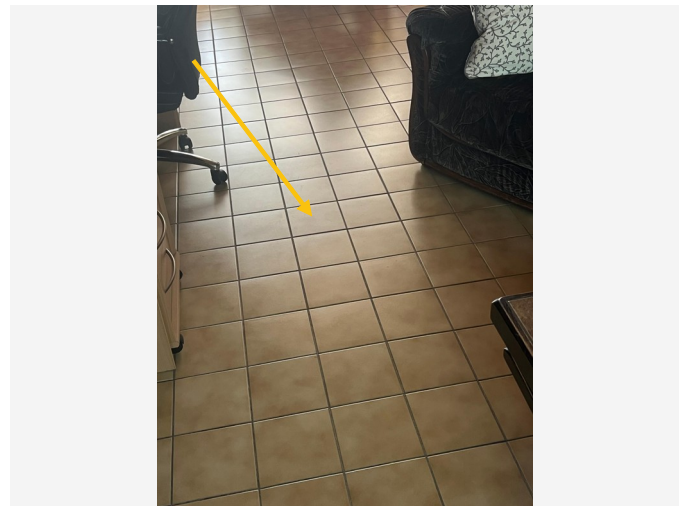
| Fiche 7: Vloeren..... | 30 |

De geïnspecteerde vloerbekleding en plinten zijn niet-asbestverdacht. In het kader van het niet destructief onderzoek konden eventuele onderliggende lagen niet onderzocht worden.

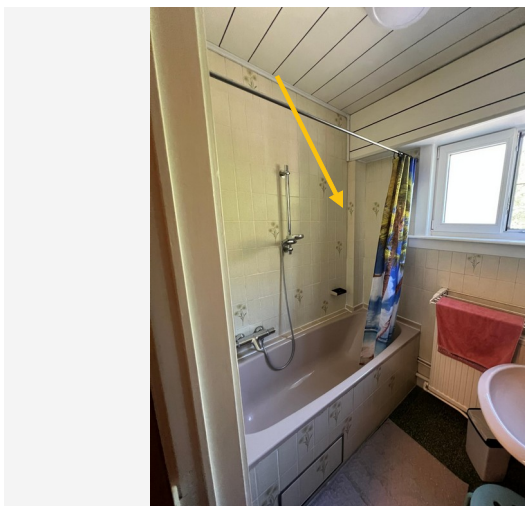
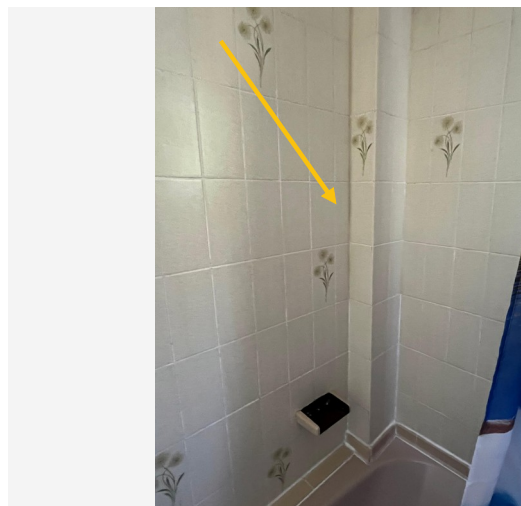
| Fiche 8: Tegellijm achter faiencetegels..... | 31 |

Binnenwanden in de keuken, in het toilet en in de badkamer afgewerkt met een intacte laag faiencetegels zonder zichtbare beschadigingen. Inspectie van de onderliggende lijmlaag is niet mogelijk zonder uitbreiding naar een destructief onderzoek.

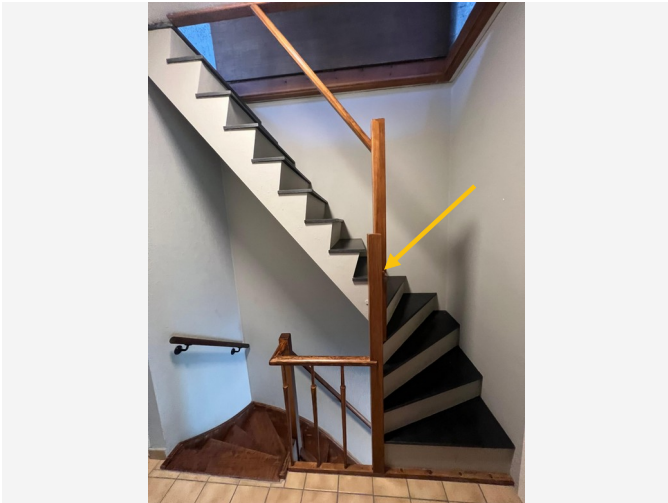
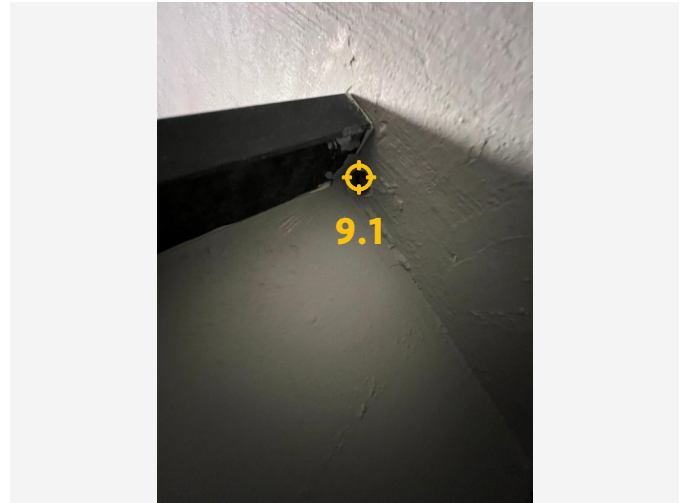
| Fiche 9: Pleisterwerk wanden..... | 33 |

Geen asbest

| # | Type | Referentie | Resultaat |
|---|---|---|---|
| 9.1 | Mengmonster | MM07 | Geen asbest |

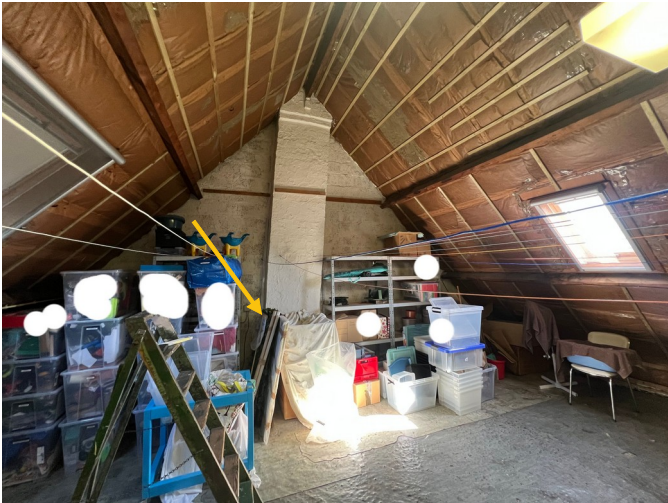
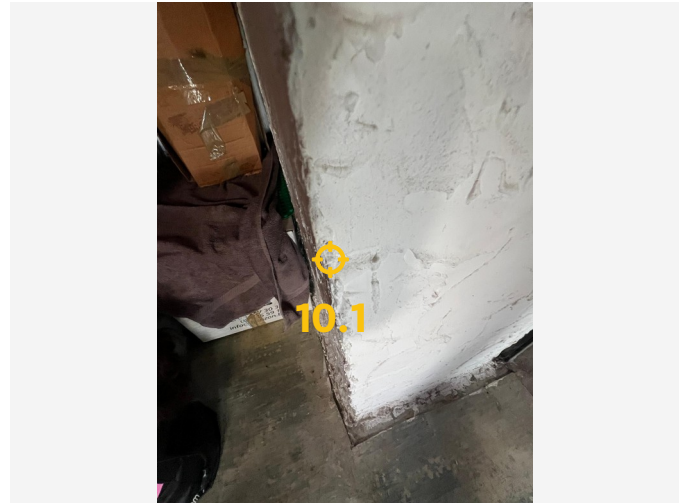
Fiche 10: Cementering schouwen

Geen asbest

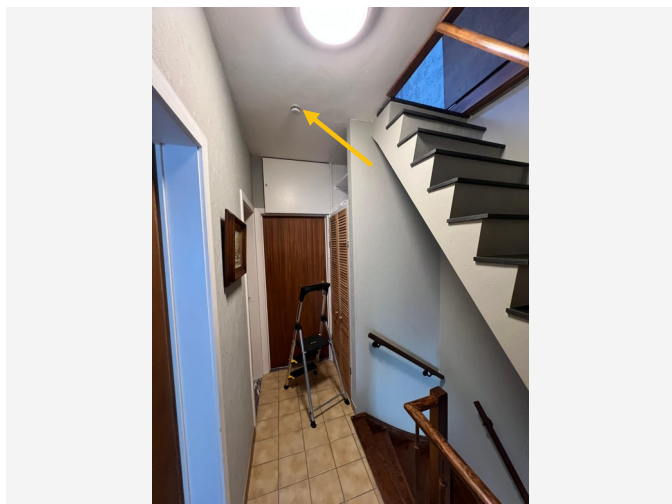
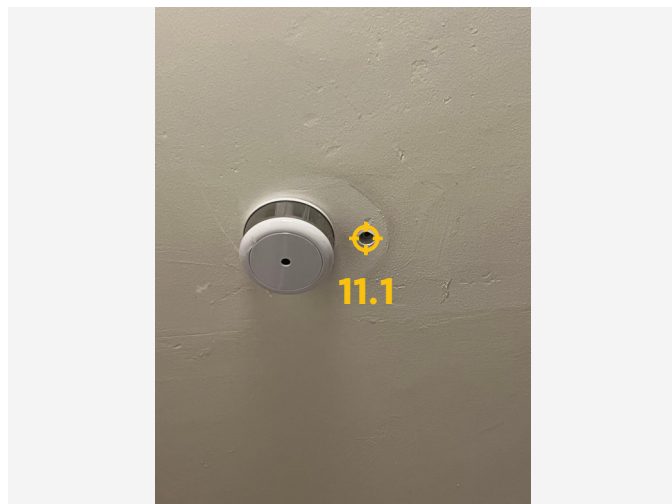
Fiche 11: Pleisterwerk plafonds

Geen asbest

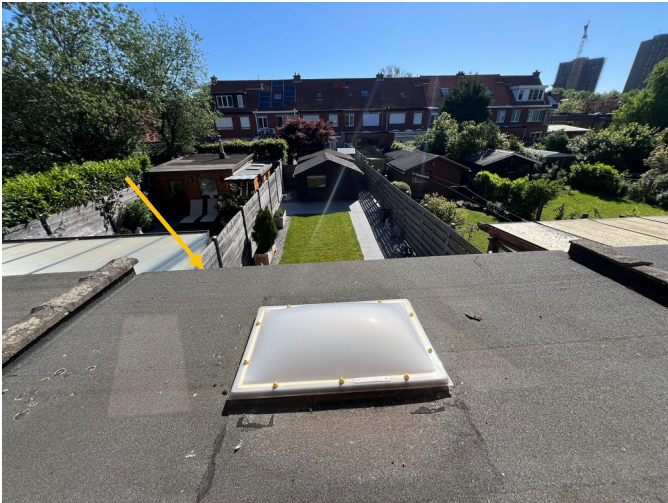
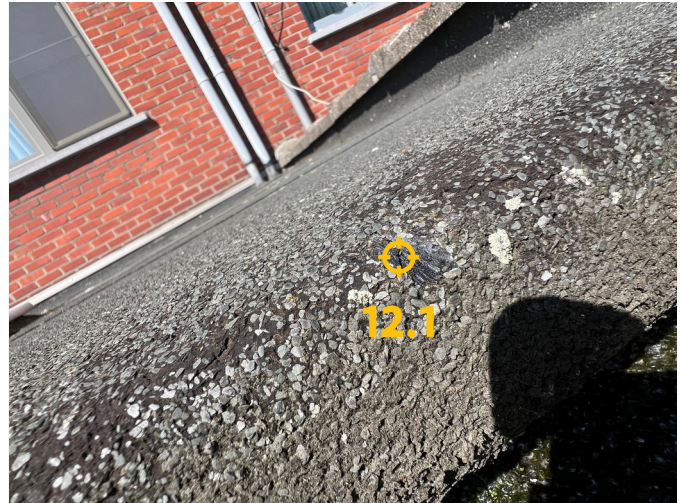
Fiche 12: Roofing plat dak woning

Geen asbest

| Opmerking | De roofing op het plat dak werd bemonsterd ter hoogte van de toplaag om structurele gevolgschade (lekkage) te vermijden. In het kader van het niet destructief onderzoek konden eventuele onderliggende lagen niet geïnspecteerd worden. De aangegeven hoeveelheden berusten op een zo nauwkeurig mogelijke opmeting en kunnen niet letterlijk overgenomen worden in het kader van een meetstaat voor eventuele werken. Hieraan kunnen geen rechten worden ontleend. |

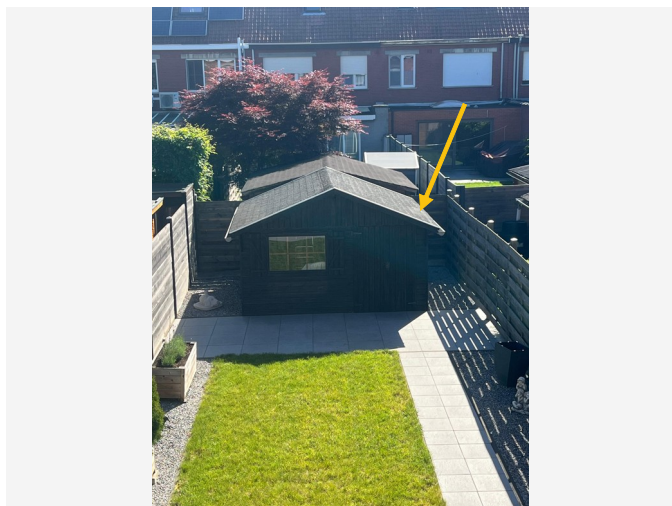
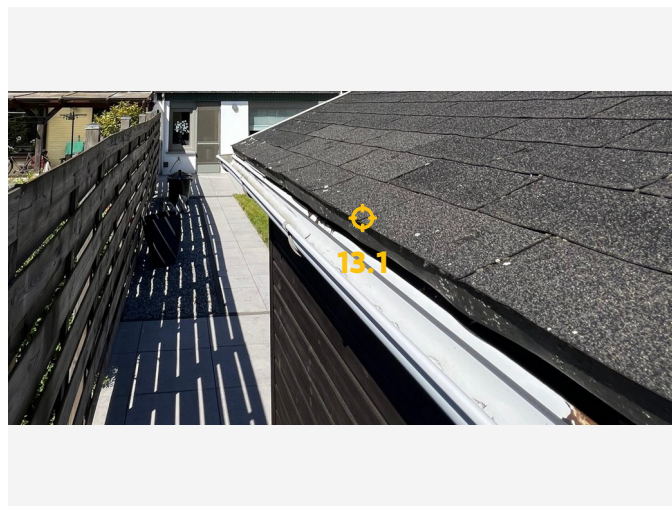
Fiche 13: Roofing dak tuinberging

Geen asbest

| Opmerking | De roofing op het dak van de tuinberging werd bemonsterd ter hoogte van de toplaag om structurele gevolgschade (lekkage) te vermijden. In het kader van het niet destructief onderzoek konden eventuele onderliggende lagen niet geïnspecteerd worden. De aangegeven hoeveelheden berusten op een zo nauwkeurig mogelijke opmeting en kunnen niet letterlijk overgenomen worden in het kader van een meetstaat voor eventuele werken. Hieraan kunnen geen rechten worden ontleend. |

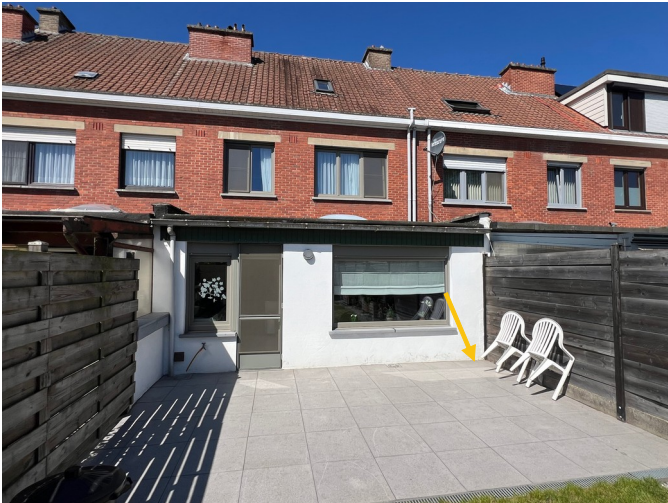
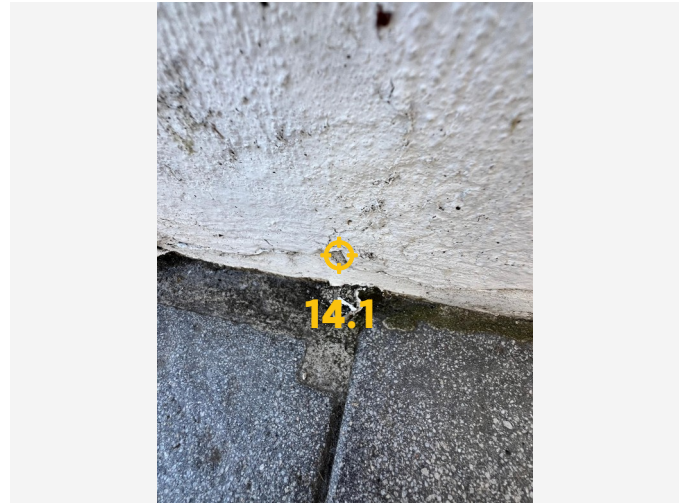
Fiche 14: Cementering achtergevel tuin

Geen asbest

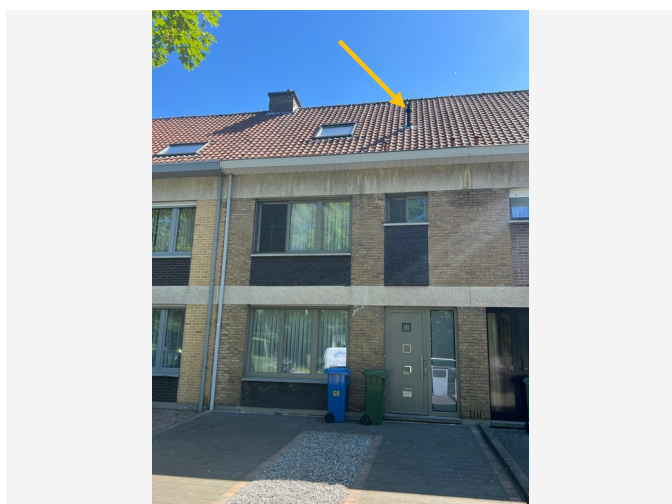
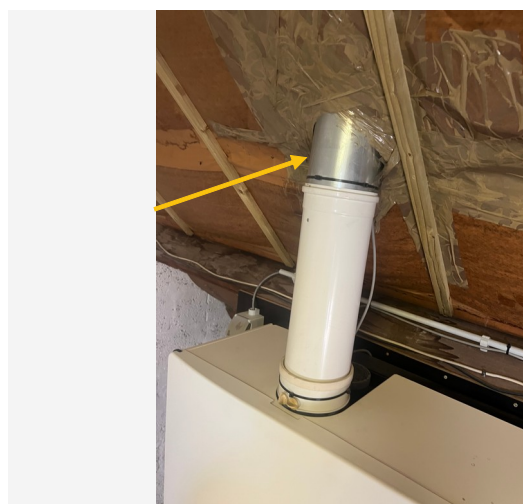
| Beschrijving | Notitie | Terug te vinden op plannen |
|--|--|---|
| Fiche 20: Materialen van rookgaskanalen | Het zichtbare deel van de rookgasafvoer aan de binnen- en aan de buitenzijde is niet-asbestverdacht. | - |
