Asbestinventarisatetest

Oslostraat 11, 2660 Antwerpen

Attestnummer : 20260530-000124.000

Asbestveilig (maar niet asbestvrij)

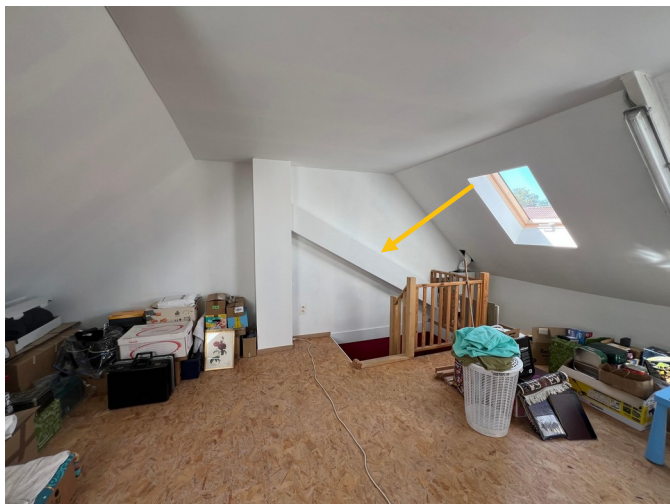
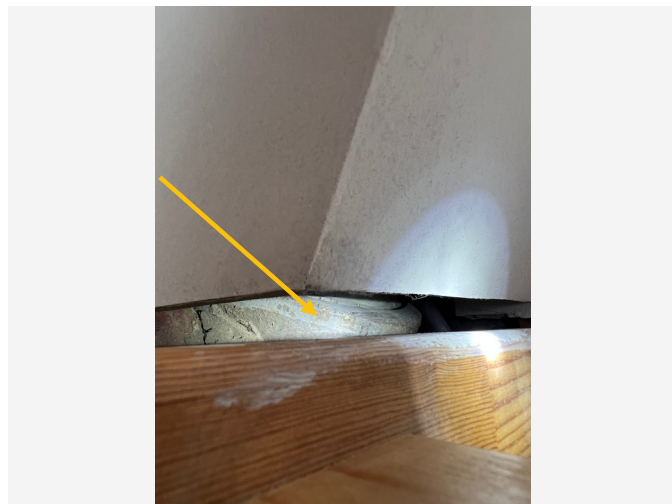
Laag materiaalrisico en/of verlaagde kans op vezelvrijgave

Gebondenheid	Categorie 1: hechtgebonden in oorsprong
Asbestsoort (vezeltype)	Crocidoliet aanwezig
Asbestconcentratie	Laag (< 50%)
Afschermingsgraad van het gehele materiaal	Alleen randen, niet afgeschermd, maar geen contact met binnenluchtstromen
Toestand van het materiaal	Matig beschadigd, matig verweerd

Beschrijving	Verluchtingsbuis zolder
Omgeving	Binnen
Primaire drager	HVAC infrastructuur en uitrusting
Asbestmateriaal	Buis, koker, leiding, pijp, doorvoer
Bindmiddel van asbestmateriaal	Cement
Gebondenheid op basis van bindmiddel	Hecht
Hoeveelheid (lengte - omtrek - dikte - aantal)	<ul style="list-style-type: none"> • 5,60 m - 45,00 cm - 0,50 cm - 1 stuk
Totaal volume	0,013 m ³
Eenvoudig bereikbaar	Ja
Bevestigingswijze	<ul style="list-style-type: none"> • Verlijmd, ingegoten, versmeerd
Identificatiemethode	<p>De asbestdeskundige beoordeelt het materiaal als asbestverdacht en dus asbesthoudend, en dit zonder monstername.</p> <p>Motivatie: Er is een onderzoeksbeperking die monstername verhindert.</p>
Destructieve handeling voor identificatie	Nee
Opmerking	<p>Op de zolder loopt een stuk verluchttingsbuis die werd omkast. Tussen de omkasting kunnen we vaststellen dat het een asbestverdachte buis (asbestcement) betreft. Door de omkasting is monstername echter niet mogelijk in het kader van het niet destructief onderzoek. De aangegeven hoeveelheden berusten op een inschatting en kunnen niet letterlijk overgenomen worden in het kader van een meetstaat voor eventuele werken. Hieraan kunnen geen rechten worden ontleend.</p>

- Zorg voor een veilig beheer. Vermijd het beschadigen van het asbestmateriaal. Controleer de toestand jaarlijks op wijzigingen.
- Voer bijkomende staalname(s) uit.

- Eenvoudige handelingen: mag via doe-het-zelf of door werknemer(s) met opleidingsattest eenvoudige handelingen
Deze toepassing kan door een aannemer die over een opleidingsattest eenvoudige handelingen beschikt of door een particulier (doe-het-zelf), verwijderd worden indien er geen verhoogd risico op vrijgave van asbestvezels (max. concentratie 0,01 vezels/cm³ - CODEX Art. VI.3-54) ontstaat en de toepassing voorafgaand wordt gefixeerd/bevochtigd; de individuele elementen zonder machinale werktuigen (boormachine, slijpschijf, hogedrukreiniger,...) en zonder breken of gooien een voor een losgemaakt worden; en ten slotte dubbel en luchtdicht verpakt weggevoerd worden naar een erkend afvalpunt (recyclagepark).

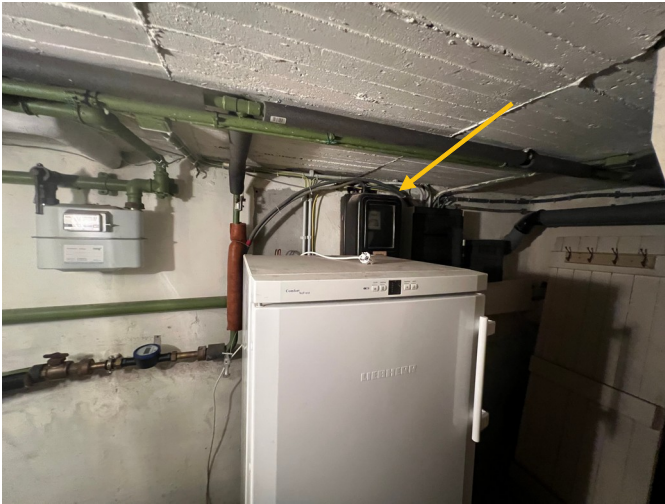
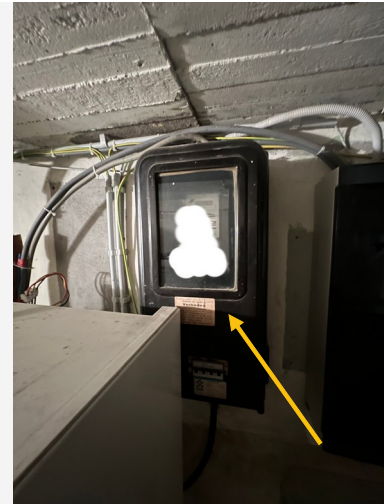
Zeer laag materiaalrisico en/of zeer lage kans op vezelvrijgave

Gebondenheid	Categorie 1: hechtgebonden in oorsprong
Asbestsoort (vezeltype)	Crocidoliet aanwezig
Asbestconcentratie	Laag (< 50%)
Afschermingsgraad van het gehele materiaal	Stootvaste afscherming of omkasting
Toestand van het materiaal	Onbeschadigd, niet verweerd

Beschrijving	Bakeliet (elektrische meter)
Omgeving	Binnen
Primaire drager	Communicatie en elektrische infrastructuur en uitrusting
Asbestmateriaal	Plaat, paneel, tablet - Type Bakeliet
Bindmiddel van asbestmateriaal	Kunststof of -hars
Gebondenheid op basis van bindmiddel	Hecht
Hoeveelheid (oppervlakte - dikte - aantal)	<ul style="list-style-type: none"> • 0,01 m² - 0,50 cm - 1 stuk
Totaal volume	< 0,001 m ³
Eenvoudig bereikbaar	Ja
Bevestigingswijze	<ul style="list-style-type: none"> • Geklemd • Geschroefd
Identificatiemethode	<p>De asbestdeskundige beoordeelt het materiaal als asbestverdacht en dus asbesthoudend, en dit zonder monstername.</p> <p>Motivatie: De materialen behoren niet toe aan de eigenaar voor wie de asbestdeskundige de asbestinventaris uitvoert.</p>
Destructieve handeling voor identificatie	Nee
Opmerking	In de kelder hangt een oude meter die bakeliet kan bevatten. Geen staalname mogelijk vanwege materiaal van een andere eigenaar (netbeheerder). De aangegeven hoeveelheden berusten op een ruwe inschatting en kunnen niet letterlijk overgenomen worden in het kader van een meetstaat voor eventuele werken. Hieraan kunnen geen rechten worden ontleend.

- Zorg voor een veilig beheer. Vermijd het beschadigen van het asbestmateriaal. Controleer de toestand jaarlijks op wijzigingen.
- Voer bijkomende staalname(s) uit.

- Eenvoudige handelingen: mag via doe-het-zelf of door werknemer(s) met opleidingsattest eenvoudige handelingen
Te verwijderen door de netbeheerder. Deze toepassing kan door een werknemer die over een opleidingsattest eenvoudige handelingen beschikt verwijderd worden indien er geen verhoogd risico op vrijgave van asbestvezels (max. concentratie 0,01 vezels/cm³ - CODEX Art. VI.3-54) ontstaat en de toepassing voorafgaand wordt gefixeerd/bevochtigd; de individuele elementen zonder machinale werktuigen (boormachine, slijpschijf, hogedrukreiniger,...) en zonder breken of gooien een voor een losgemaakt worden; en ten slotte dubbel en luchtdicht verpakt weggevoerd worden naar een erkend afvalpunt (recyclagepark).

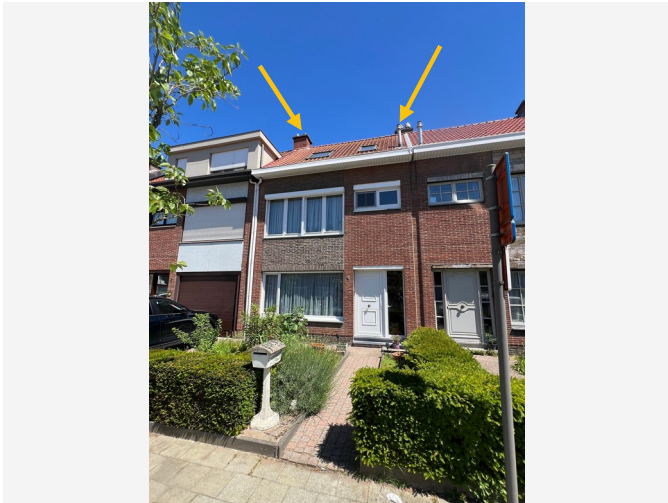
Tijdelijke beperking

Reden: Het te onderzoeken materiaal situeert zich hoger dan 3,50 m te rekenen vanaf een veilige ondergrond

Uitleg van de asbestdeskundige: De mogelijk onderliggende asbestverdachte doorvoeren in de schouwen op het dak van de woning bevinden zich hoger dan 3,50 meter te rekenen vanaf een vaste en veilige ondergrond waardoor het materiaal overeenkomstig het inspectieprotocol als fysiek niet bereikbaar wordt beschouwd. Laat dit onderzoeken bij eventuele werken. Deze toestand kan op korte termijn redelijkerwijs (termijn/kostprijs) niet verholpen worden.

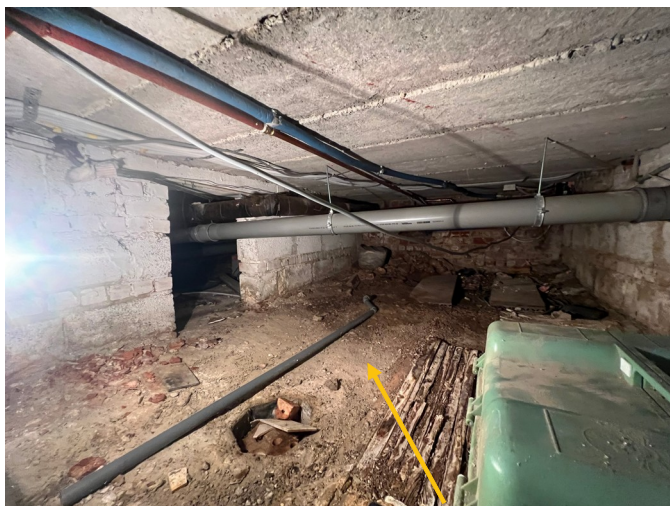
Permanente beperking

Reden: Hoogte minder dan 1,5 meter

Uitleg van de asbestdeskundige: De vrije hoogte van de kruipruimte (verluchtingsruimte) is kleiner dan 1,5 meter waardoor de inspectie niet uitgevoerd kan worden binnen de bepalingen van de Welzijnswet (vergt een bouwkundige ingreep).

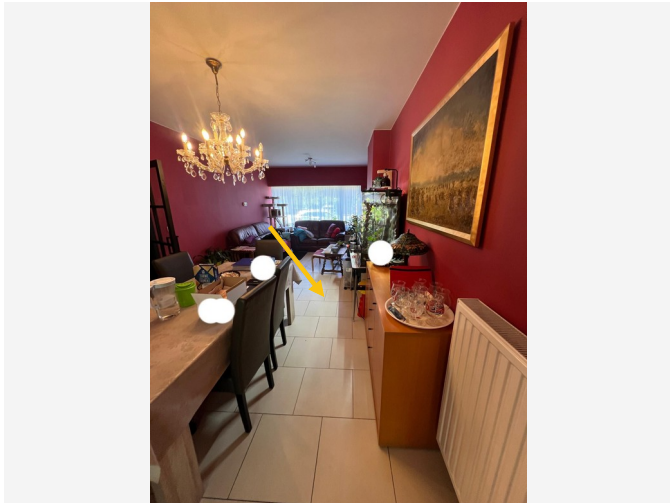
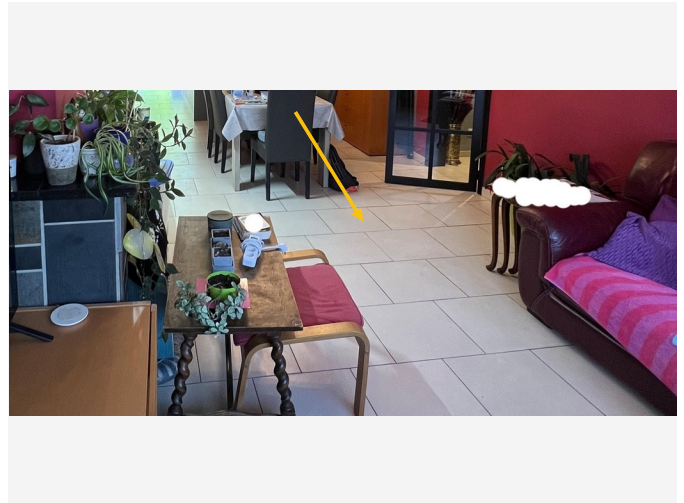
De geïnspecteerde vloerbekleding en plinten zijn niet-asbestverdacht. In het kader van het niet destructief onderzoek konden eventuele onderliggende lagen niet onderzocht worden.

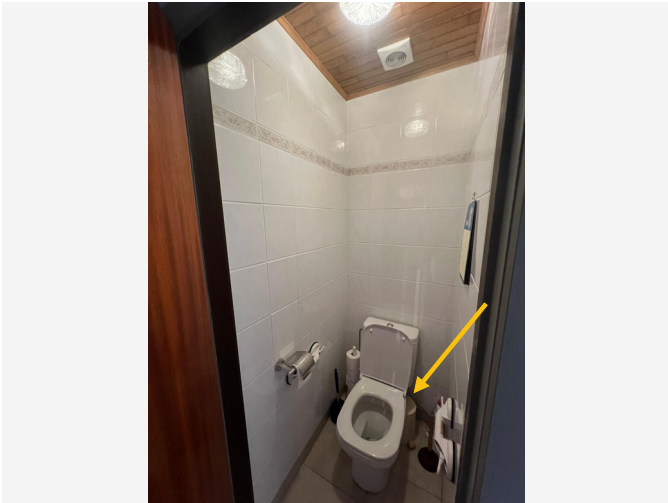
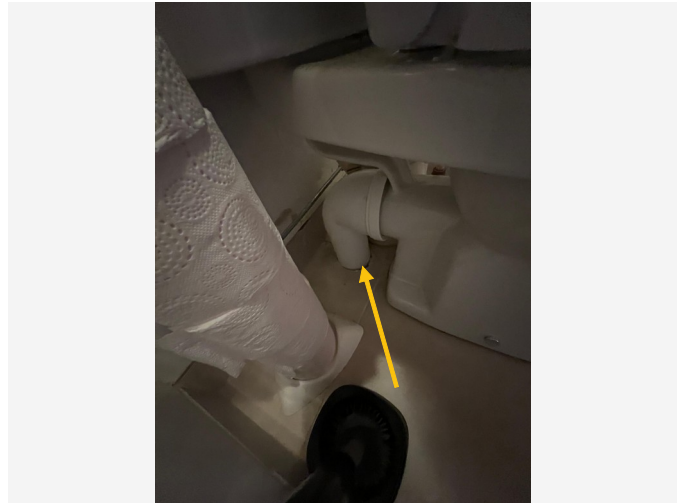
De afvoer van het toilet is niet-asbestverdacht voor wat betreft het zichtbare gedeelte. In het kader van het niet-destructief onderzoek konden eventuele onder- of bovenliggende elementen niet geïnspecteerd worden.

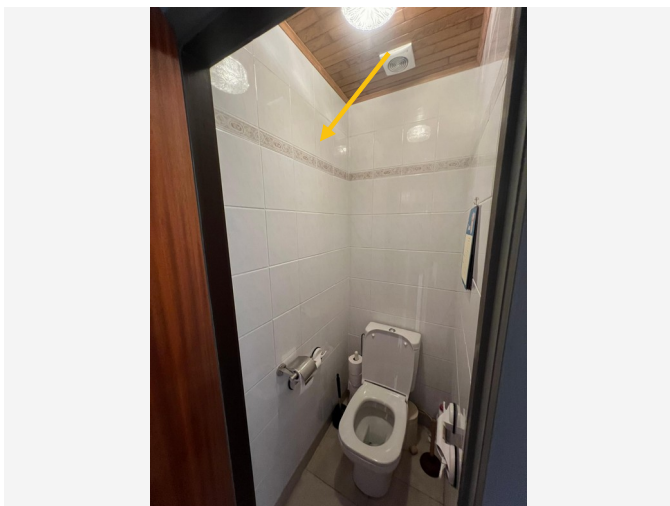
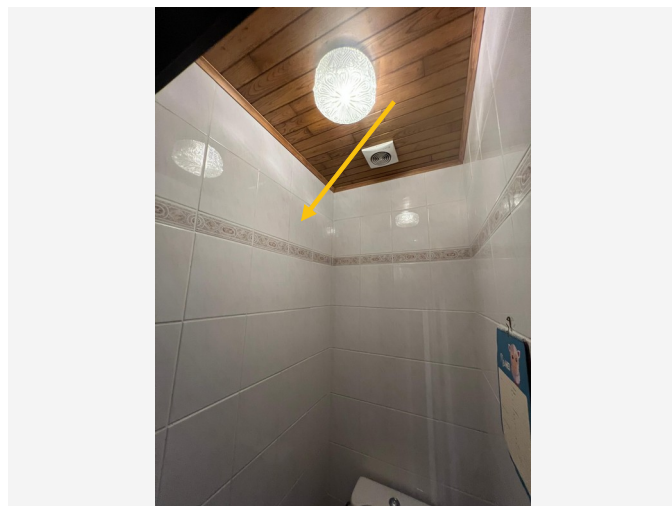
Binnenwanden in het toilet en in de badkamer afgewerkt met een intacte laag faiencetegels zonder zichtbare beschadigingen. Inspectie van de onderliggende lijmlaag is niet mogelijk zonder uitbreiding naar een destructief onderzoek.

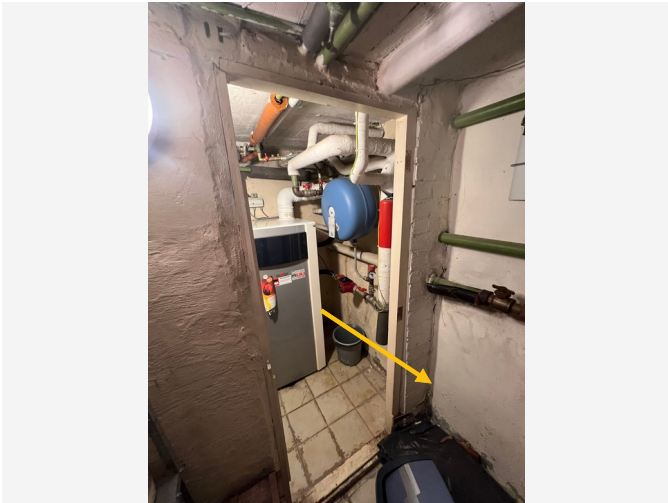
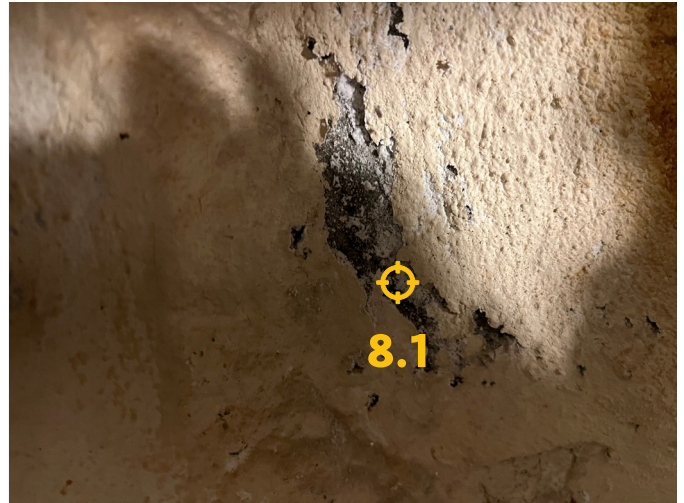
Geen asbest

#	Type	Referentie	Resultaat
8.1	Mengmonster	MM03	Geen asbest

Beschrijving	Cementering kelderwanden
Omgeving	Binnen
Primaire drager	Binnenwand
Bindmiddel van materiaal	Cement
Gebondenheid op basis van bindmiddel	Hecht
Hoeveelheid (gewicht - aantal)	• 30,00 kg - 1 stuk
Totaal gewicht	30,00 kg
Identificatiemethode	Een monstername door de asbestdeskundige met laboanalyse door een asbestlabo.
Destructieve handeling voor identificatie	Nee
Opmerking	De cementering aan de kelderwanden werd op twee plaatsen bemonsterd telkens ter hoogte van een bestaande beschadiging. De twee stalen werden verdeeld in één mengmonster. De aangegeven hoeveelheden berusten op een ruwe inschatting en kunnen niet letterlijk overgenomen worden in het kader van een meetstaat voor eventuele werken. Hieraan kunnen geen rechten worden ontleend.

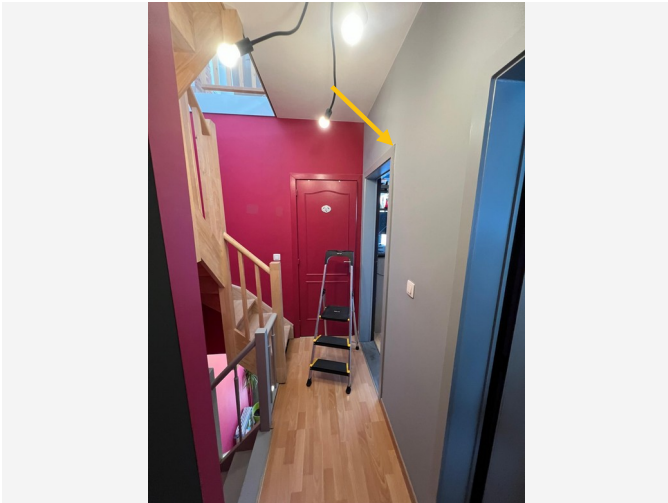
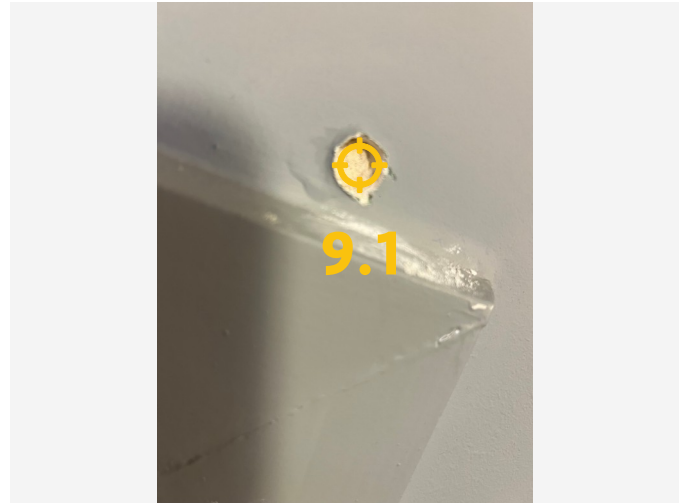
Geen asbest

#	Type	Referentie	Resultaat
9.1	Mengmonster	MM05	Geen asbest

Beschrijving	Pleisterwerk wanden
Omgeving	Binnen
Primaire drager	Binnenwand
Bindmiddel van materiaal	Gips - kalk
Gebondenheid op basis van bindmiddel	Niet-hechtgebonden
Hoeveelheid (oppervlakte - dikte - aantal)	• 200,00 m ² - 2,00 cm - 1 stuk
Totaal volume	4,00 m ³
Identificatiemethode	Een monstername door de asbestdeskundige met laboanalyse door een asbestlabo.
Destructieve handeling voor identificatie	Nee
Opmerking	<p>Het pleisterwerk aan de wanden werd bemonsterd in de trappenhal op de eerste verdieping en in de slaapkamer 2 (individuele ruimte). Er is geen pleisterwerk aan de wanden aanwezig in de kelder waar de ketel staat opgesteld (stookruimte) noch in de badkamer (natte ruimte). Het pleisterwerk aan de wand in de keuken (met de berging) werd in 2016 aangebracht tijdens de bouw van de achterbouw. De vorderingstaat 160107 en de factuur 201600050 werden als bewijsstukken opgeladen in de databank. De twee stalen werden verdeeld in één mengmonster. De aangegeven hoeveelheden berusten op een ruwe inschatting en kunnen niet letterlijk overgenomen worden in het kader van een meetstaat voor eventuele werken. Hieraan kunnen geen rechten worden ontleend.</p>

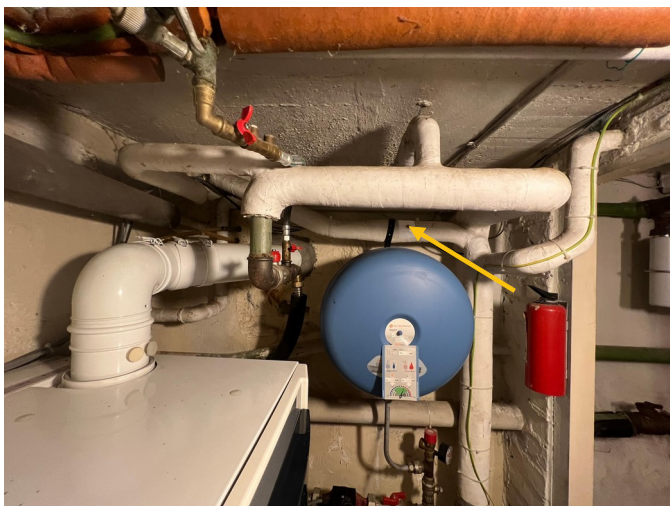
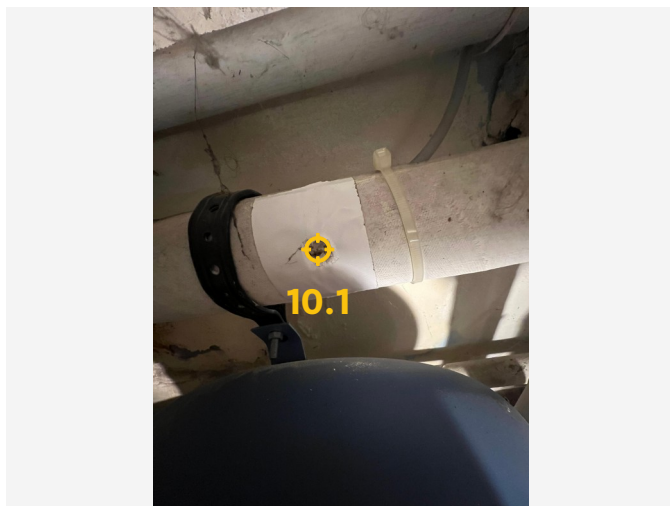
Fiche 10: Leidingisolatie

Geen asbest

#	Type	Referentie	Resultaat
10.1	Mengmonster	MM01	Geen asbest
10.2	Mengmonster	MM02	Geen asbest

Beschrijving	Leidingisolatie
Omgeving	Binnen
Primaire drager	HVAC infrastructuur en uitrusting
Bindmiddel van materiaal	Gips - kalk
Gebondenheid op basis van bindmiddel	Niet-hechtgebonden
Hoeveelheid (lengte - omtrek - dikte - aantal)	<ul style="list-style-type: none">• 5,20 m - 42,00 cm - 3,00 cm - 1 stuk
Totaal volume	0,066 m ³
Identificatiemethode	Een monstername door de asbestdeskundige met laboanalyse door een asbestlabo.
Destructieve handeling voor identificatie	Nee
Opmerking	<p>De thermische leidingisolatie (bestaande uit textiel, gips, rolkarton en een kern van minerale wol) in de kelder werd bemonsterd op twee plaatsen aan de rechte stukken en op twee plaatsen aan de bochten. De respectievelijke stalen werden telkens verdeeld in één mengmonster voor de rechte stukken en één mengmonster voor de bochten. De aangegeven hoeveelheden berusten op een zo nauwkeurig mogelijke opmeting en kunnen niet letterlijk overgenomen worden in het kader van een meetstaat voor eventuele werken. Hieraan kunnen geen rechten worden ontleend.</p>

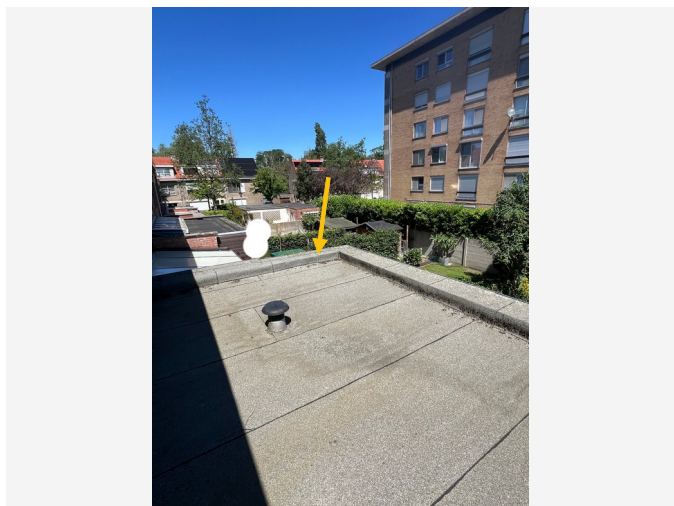
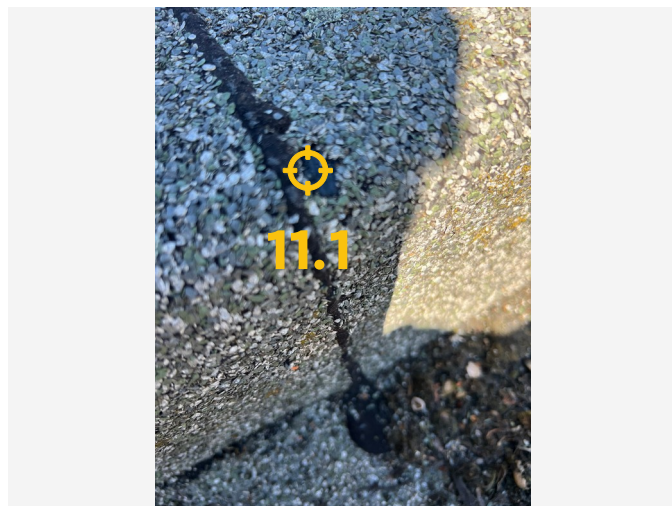
Fiche 11: Roofing plat dak

Geen asbest

#	Type	Referentie	Resultaat
11.1	Puntmonster	PM06	Geen asbest

Beschrijving	Roofing plat dak
Omgeving	Buiten
Primaire drager	Plat dak
Bindmiddel van materiaal	Bitumen (roofing, teer, asfalt)
Gebondenheid op basis van bindmiddel	Hecht
Hoeveelheid (oppervlakte - aantal)	• 34,68 m ² - 1 stuk
Totale oppervlakte	34,68 m ²
Identificatiemethode	Een monstername door de asbestdeskundige met laboanalyse door een asbestlabo.
Destructieve handeling voor identificatie	Nee
Opmerking	De roofing op het plat dak werd bemonsterd ter hoogte van de toplaag om structurele gevolgschade (lekkage) te vermijden. In het kader van het niet destructief onderzoek konden eventuele onderliggende lagen niet geïnspecteerd worden. De aangegeven hoeveelheden berusten op een zo nauwkeurig mogelijke opmeting en kunnen niet letterlijk overgenomen worden in het kader van een meetstaat voor eventuele werken. Hieraan kunnen geen rechten worden ontleend.

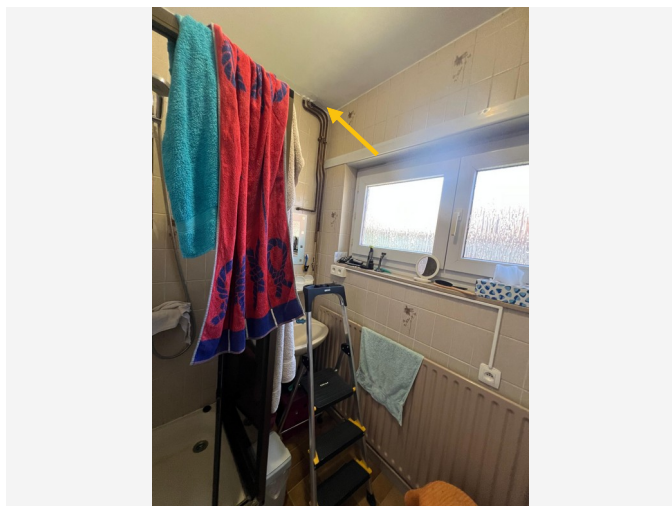
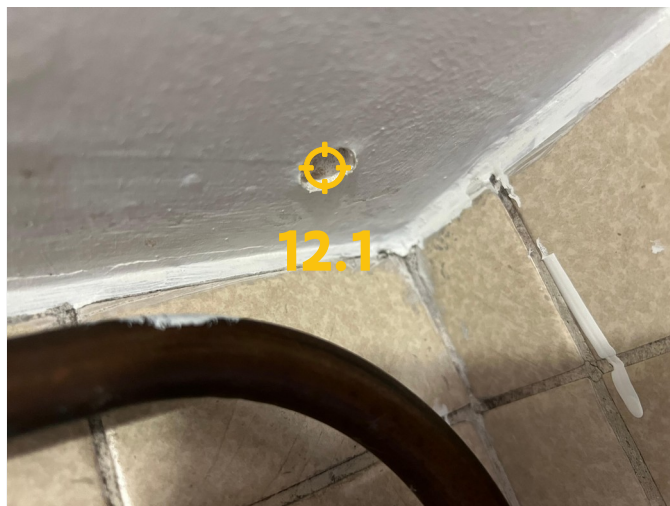
Fiche 12: Pleisterwerk plafonds

Geen asbest

#	Type	Referentie	Resultaat
12.1	Mengmonster	MM04	Geen asbest

Beschrijving	Pleisterwerk plafonds
Omgeving	Binnen
Primaire drager	Plafond
Bindmiddel van materiaal	Gips - kalk
Gebondenheid op basis van bindmiddel	Niet-hechtgebonden
Hoeveelheid (oppervlakte - dikte - aantal)	• 100,00 m ² - 2,00 cm - 1 stuk
Totaal volume	2,00 m ³
Identificatiemethode	Een monstername door de asbestdeskundige met laboanalyse door een asbestlabo.
Destructieve handeling voor identificatie	Nee
Opmerking	Het pleisterwerk aan de plafonds werd bemonsterd in de badkamer (natte ruimte), in de traphal op de eerste verdieping en in de slaapkamer 2 (individuele ruimte). Er is geen pleisterwerk aan de plafonds aanwezig in de kelder waar de ketel staat opgesteld (stookruimte). De drie stalen werden verdeeld in één mengmonster. De aangegeven hoeveelheden berusten op een zo nauwkeurig mogelijke opmeting en kunnen niet letterlijk overgenomen worden in het kader van een meetstaat voor eventuele werken. Hieraan kunnen geen rechten worden ontleend.

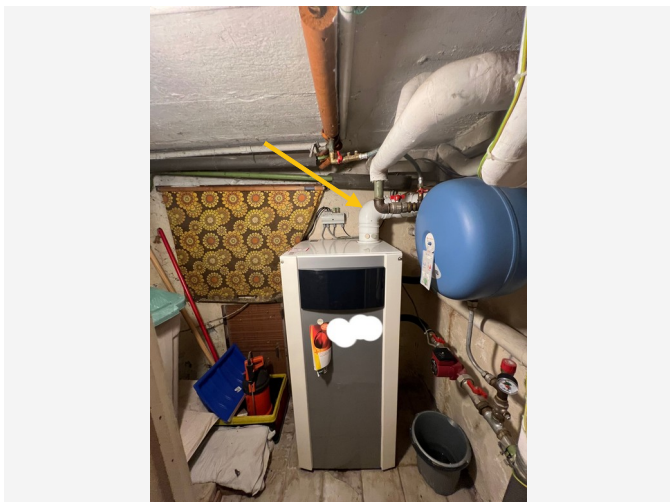
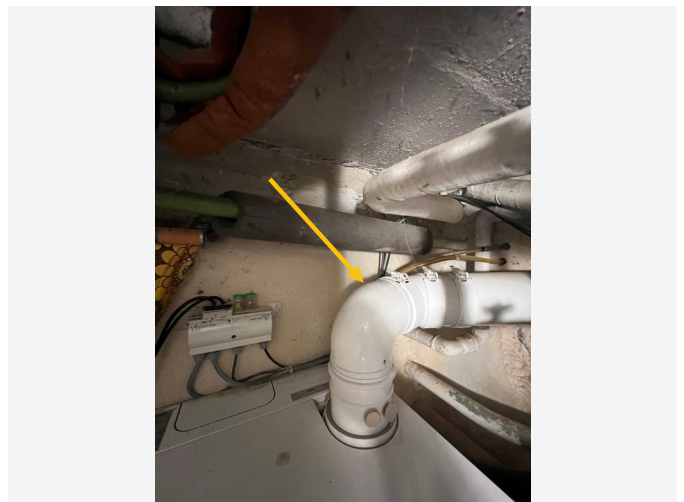
Fiche 17: Materialen van rookgaskanalen	Het zichtbare deel van de rookgasafvoer is niet-asbestverdacht.	-
